Risk Altındaki Tarihi Bir Bina İçin Uyarlanabilir Yeniden Kullanım Önerisi: Ambar Köyü Kilisesi Örneği**

The Adaptive Re-use Proposal for a Historic Building at Risk: The Case of Ambar Village Church

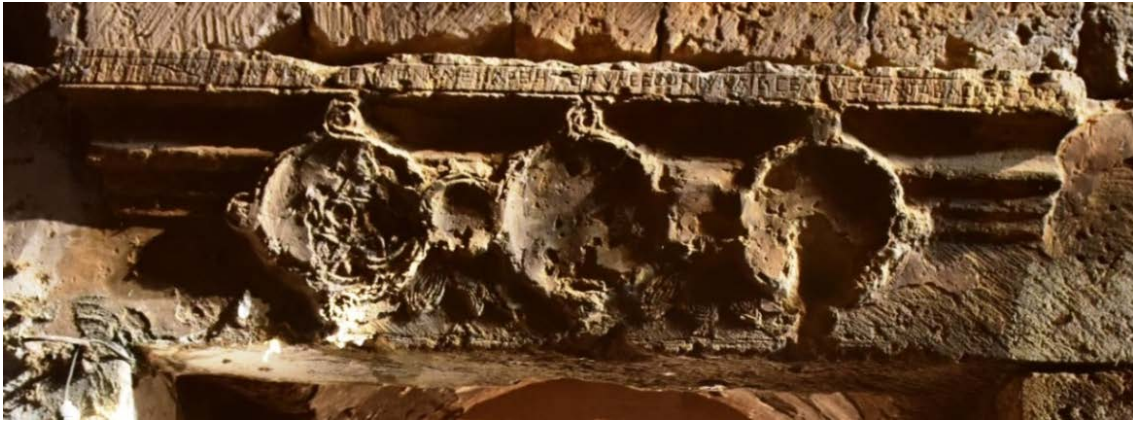
Fot. 5. Lento üzerindeki tek satırlı Yunanca yazı ve üçlü rozet bezeme (Fot. Tehsin Baravi).

s.165). Nitekim yapıdaki bazı detaylar da bu dönemi destekler niteliktedir. Örneğin naostan apsise geçiş sağlayan açıklığın üzerinde bulunan lentoda üçlü rozet şeklinde bir bezeme ve tek satır halinde Yunanca büyük harflerle yazılmış bir metin dikkat çekicidir. Bu yazı ve bezeme 6 yüzyıl Erken Dönem Bizans sanatı özelliği taşımaktadır (Fot. 5). Bununla birlikte, yapının plan tipi ile dış cephe düzenlemesinin benzerlik gösterdiği anlaşılan 6. yüzyıl tarihli Midyat'taki Mor Gabriel Kilisesi¹¹ (Plan 2) ile Salah'taki Mor Yakup Kilisesi'nin¹² (Plan 3) varlığı da Ambar Köyü kilisenin 6. yüzyıl tarihli olabileceğini düşündürmektedir. Nitekim bu üç kilisenin planları incelendiğinde aynı plan şemasının tekrarlandığı anlaşılmaktadır.

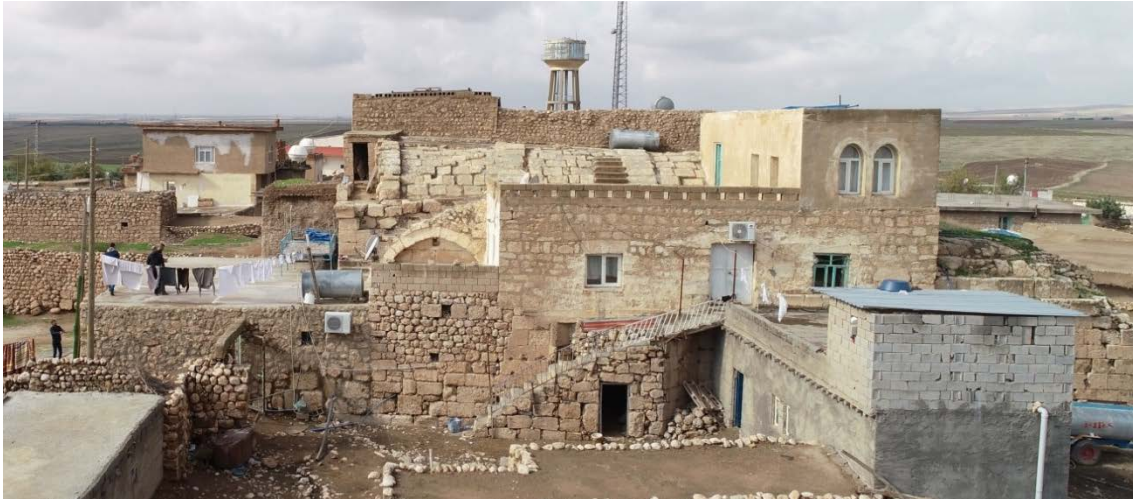
Fot. 6. Kilisenin doğu cephesi (Fot. Mardin Müzesi Arşivi).

Yapıya, doğu cephede sonradan yapılmış açıklıkla apsisten giriş sağlanmaktadır (Fot. 6). Burada biri üstte diğeri bitişik yapılmış iki konut adeta yapıyı gizlemiştir. Yine de kilisenin bu cephede; dışarı taşkın apsisinin iki cephesi, üstte yarım daire bir kemer ve tonoz örtü sistemi görülebilmektedir.

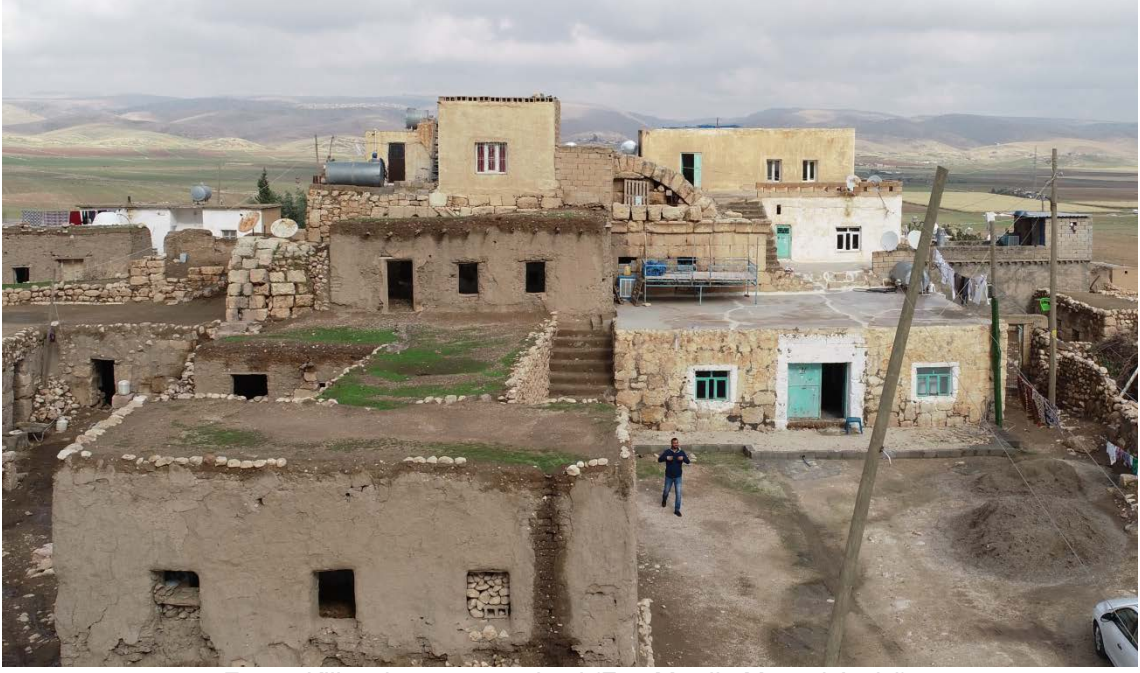
Fot. 7. Kilisenin güney cephesi (Fot. Mardin Müzesi Arşivi).

Güney cephede üstte ve önde yapılmış eklentilerle kilise görünmez hale gelmiştir (Fot. 7). Yine de bir kısım duvar örgüsü ve tonozun kemer kısmı izlenebilmektedir.

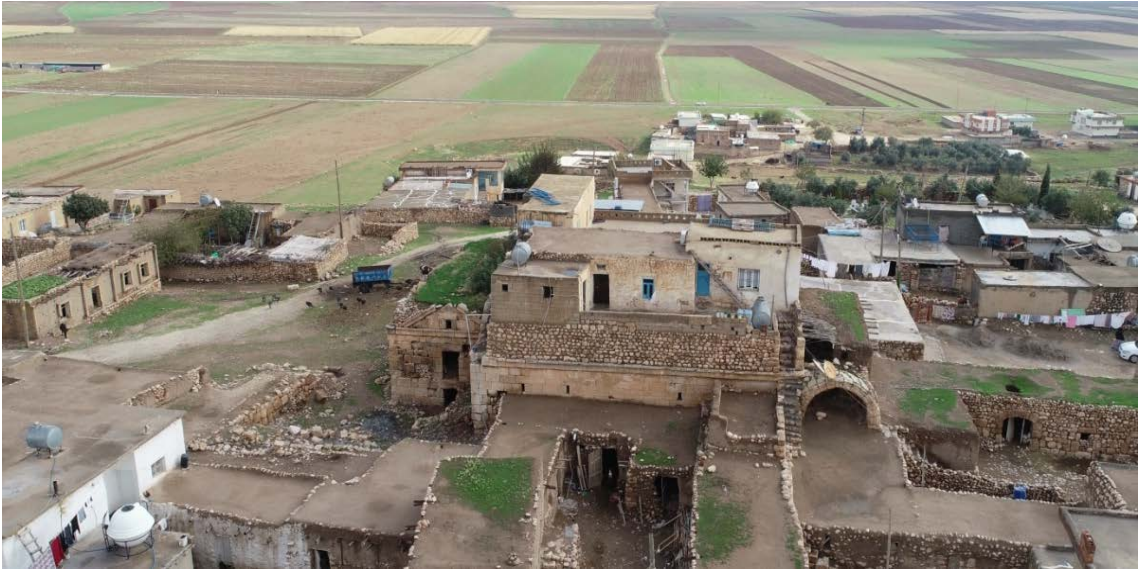
Fot. 8. Kilisenin batı cephesi (Fot. Mardin Müzesi Arşivi).

Batı cephesinde; yapının üzerine kurulmuş bir ev ve yapıya bitişik yapılmış ahır bulunmaktadır (Fot. 8). Yukarıdaki evin altındaki moloz taş duvar örgüsü ile aşağıda eklenti bir ahırın arkasında kilisenin düz kesme taş duvar örgüsü ve sağda şapele ait taş işçilikli yarım daire formunda kemer görülebilmektedir.

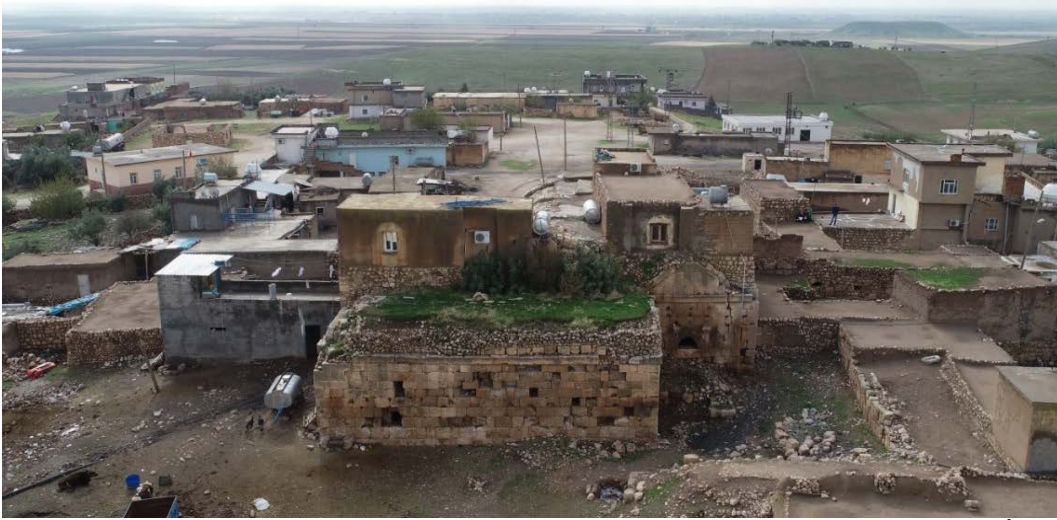
Fot. 9. Kilisenin kuzeybatısından görünüş, üçgen alınlıklı giriş (Fot. Tehsin BARAVİ).

Dara Antik Kenti'ne bakan kuzey cephe, kilisenin önü açık tek cephesidir (Fot. 9). Yapının kuzey cephesinde doğu-batı uzantılı iki birim sıralanmaktadır. Soldaki daha küçük ve doğudan bir giriş açıklığına sahiptir. Sağdaki daha uzun ve iki katlı olup batıdan bir giriş açıklığı bulunmaktadır. İçten ve dıştan beşik tonoz örtülü olan bu bölümler ayakta ancak harap olmuş vaziyettedir. Düzgün kesme taş tekniğinde örülmüş kuzey cephe duvarında yer yer sökülmüş taşların boşlukları görülebilmektedir. Bu birimin üçgen alınlık ile vurgulanan girişi, ihtişamlı görünmektedir (Fot. 10). Bununla birlikte kilisenin kuzeyinden girişi sağlayan üzeri yarım daire kemer ile sonlanan atkı kemerli bir açıklık da yine bu cephededir. Açıklığın üzerindeki üçgen alınlık, kilisenin anıtsallığını yansıtmaktadır. Buradaki üçgen alınlıklar ve bingi izleri bu kısmın, yapının ana giriş açıklığı olabileceğini düşündürmektedir.

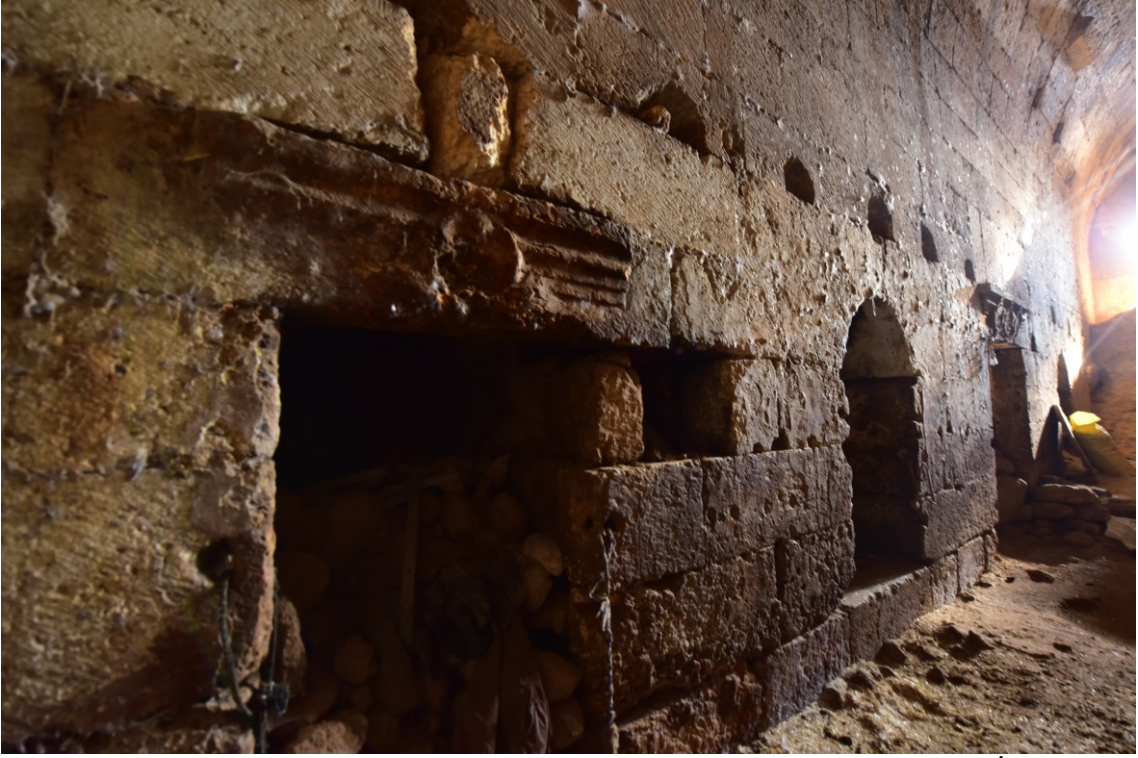
Fot. 13. Doğu cephesindeki lento açıklıklı girişlere bakış(Fot.Tehsin BARAVİ) .

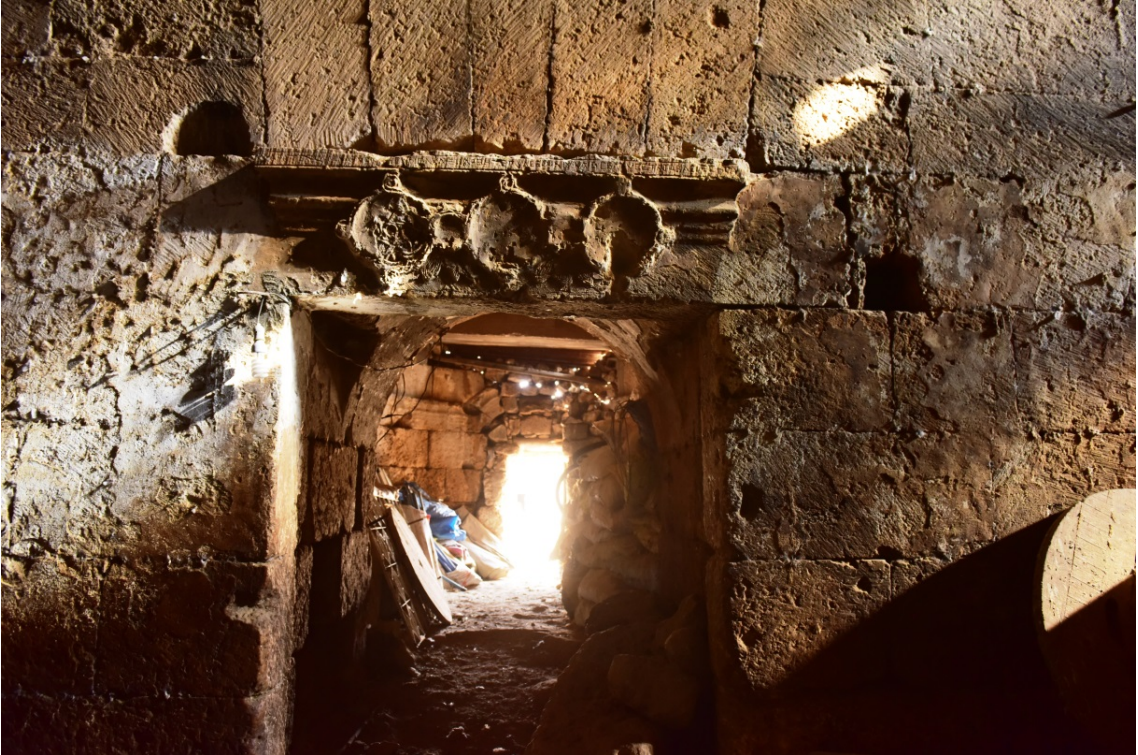
Fot. 14. Naostan Bemaya geçiş sağlayan lento açıklık (Fot. Tehsin BARAVİ) .

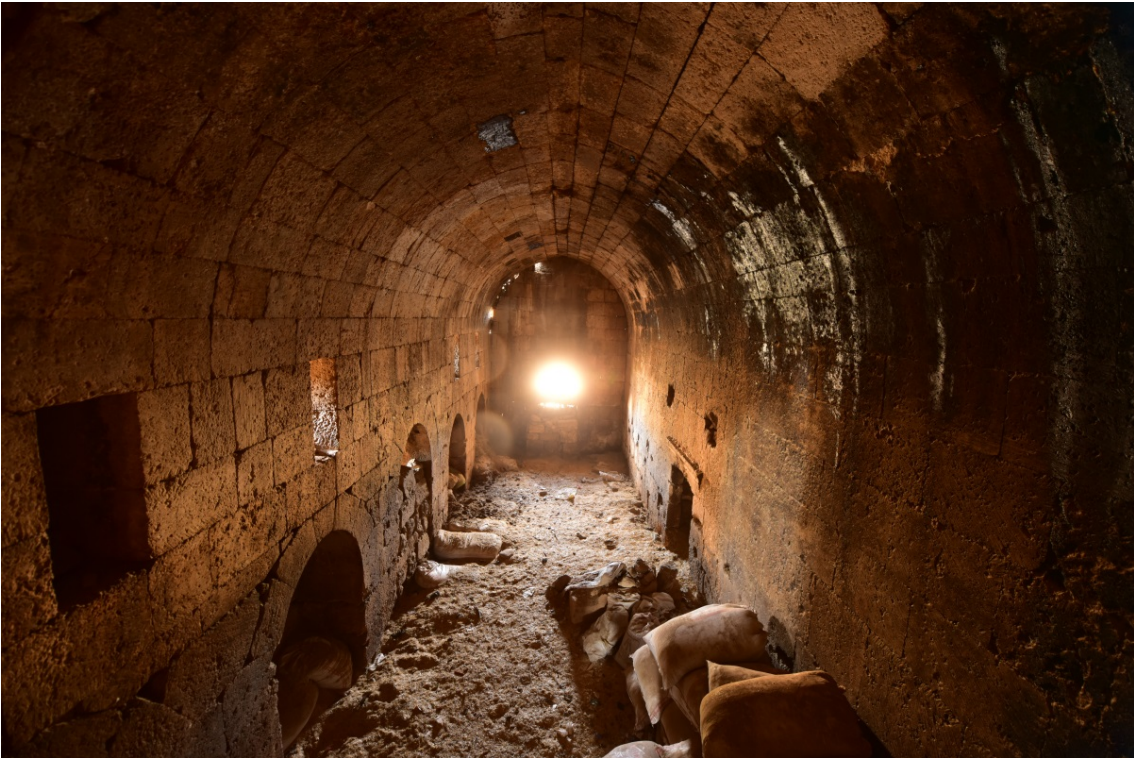
Fot. 16. Nartekse güneyden bakış (Fot. Tehsin BARAVİ).

Yapının batısında kuzey-güney doğrultulu uzanan beşik tonoz örtülü dikdörtgen bir alana sahip büyük bir narteks yer almaktadır (Fot. 16). Nartekste, güney, batı ve kuzeyden geçiş sağlayan üç giriş açıklığı vardır. Aydınlatma için küçük Mazgal pencereler kullanılmıştır. Narteksin içinde batı cephe duvarında yuvarlak kemer açıklıklı

girişin iki yanında yuvarlak kemerli büyük niş bulunmaktadır. Narteksten naosa, doğu cephe duvarındaki açıklıkla giriş sağlanmaktadır.

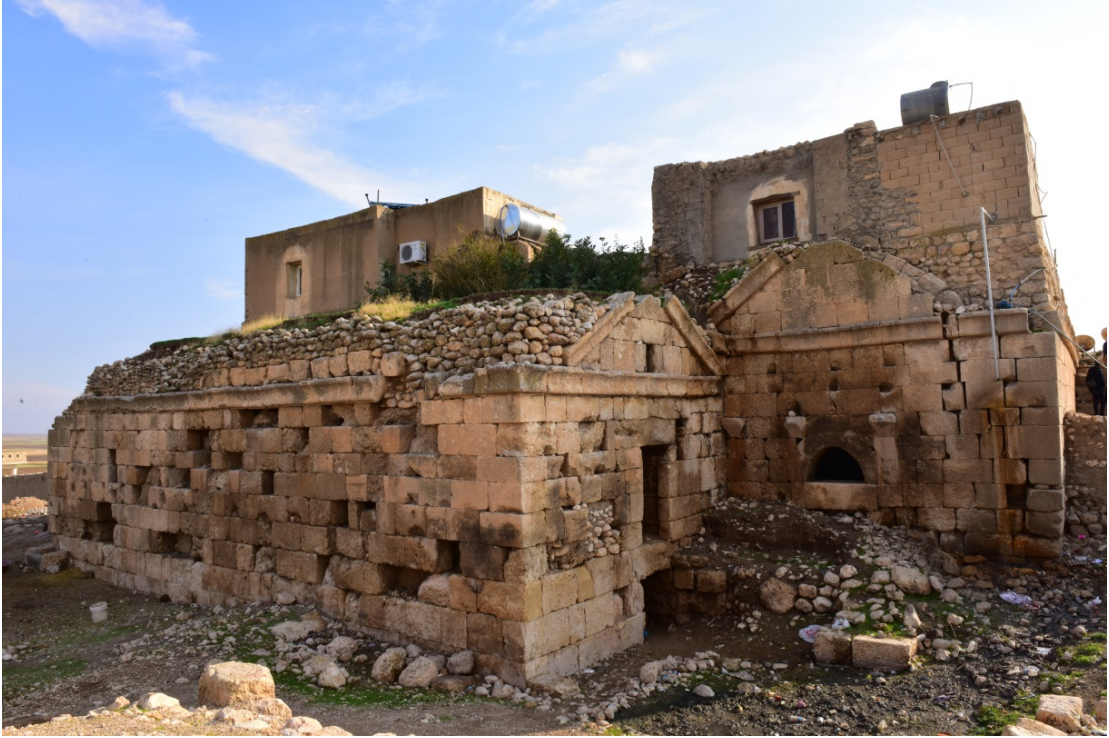
Fot. 19. Kilisenin kuzeybatı köşesine bakış

Bu bölümün batı cephesindeki lento giriş açıklığı ile narteksin kuzeyindeki giriş açıklığı, kilisenin kuzeybatı köşesine açılmaktadır (Fot. 19). Burada zeminde izlenen destek kalıntıları ile duvardaki bingi ve kemer izleri bu köşenin revaklı bir ana giriş olabileceğini düşündürmektedir. Nitekim bu cephe Dara Antik kentine bakan ve ovayı izleyebilen bir bakış açısına sahiptir.

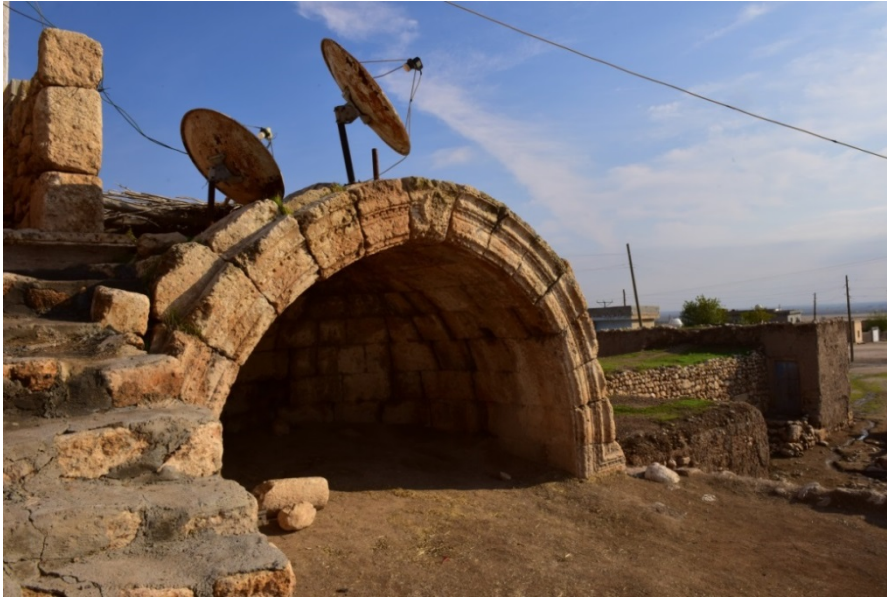
Fot. 20. Kuzeybatıdaki şapele ait kemer.

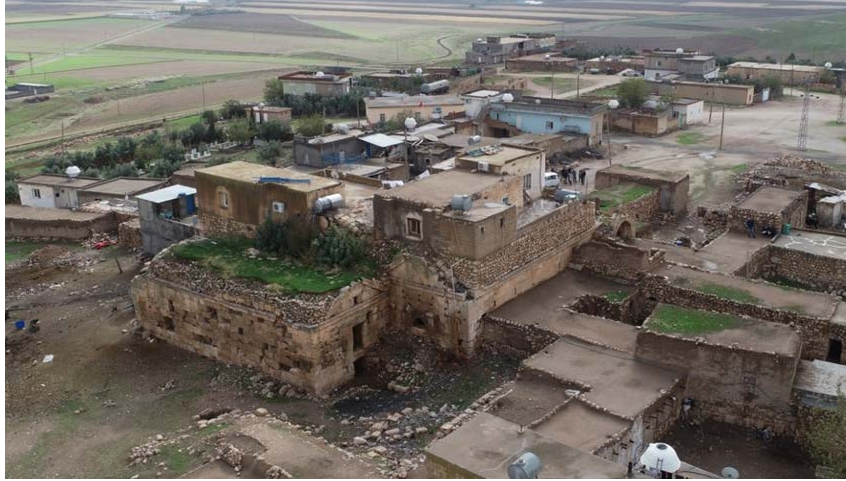
1. Yapıya en çok zarar veren, üzerine konumlandırılmış evlerdir. Bu evlerde yaşayan insanlar yapının üzerindeki hareketli yüklerdir. Hareketli yükler süreklilik gösterdiği için yapı daha çok risk altındadır. Bu durum yapının yıpranmasını daha da hızlandırmakta ve statik bakımdan dayanıklılığını zorlamaktadır. Acilen yapının bu evlerden arındırılması gerekmektedir (Fot. 22).

Fot. 22. Kilisenin kuzeybatıdan görünüşü (Fot. Mardin Müzesi Arşivi).

- Kilisenin etrafında yer alan, onu çevreleyen tapulu evlerin kamulaştırılması ve sonrasında bu eklentilerden arındırılması,
- Temizleme ve Kazı çalışması ile yapının orijinal zemininin ortaya çıkarılması,
- Yapının onarım ve bakımının yapılması,
- Aydınlatma, ısıtma ve güvenlik sisteminin sağlanması gerekmektedir.

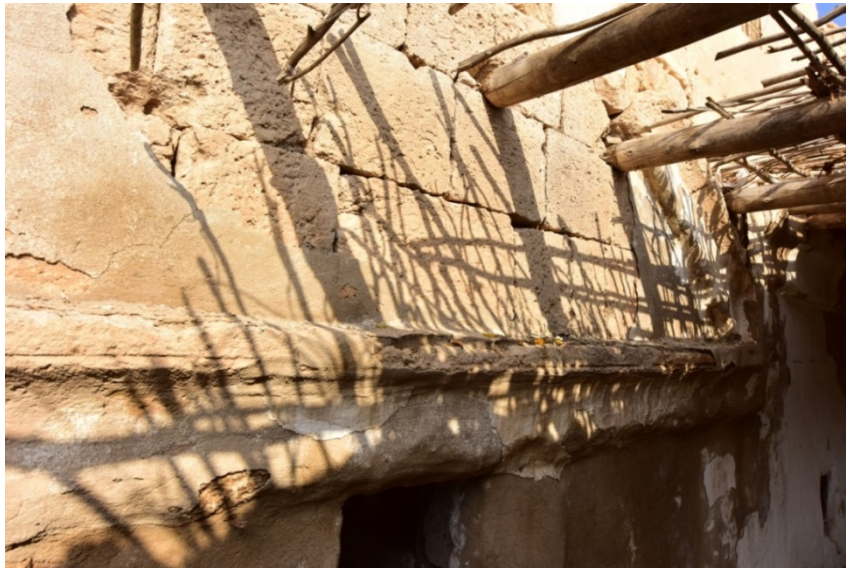
Fot. 23. Güney cephedeki eklentiler (Fot. Mardin Müzesi Arşivi).

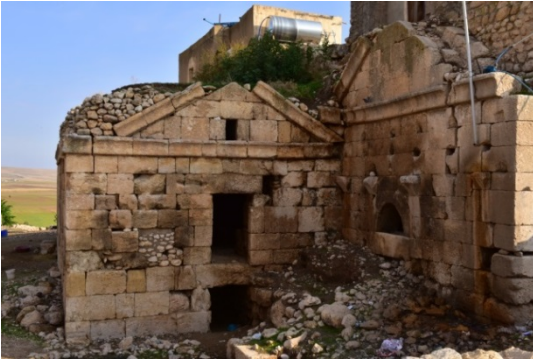
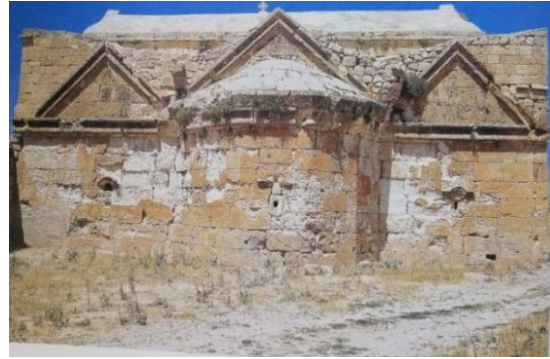
Yapı içte ve dışta sade görünmektedir. Dış cephe kesme taş duvar örgüsüne sahiptir. Kilisenin kuzeybatı köşesindeki anıtsal giriş ile Salah'taki Mor Yakup Kilisesi'nin doğu cephesindeki üçgen alınlık, aynı dönem özelliği taşıyan uygulamalar olarak karşımıza çıkmaktadır (Fot. 24 ve 25).

Fot. 24. Ambar Köyü Kilisesi Kuzey Girişi

Fot. 25. Salah'taki Mor Yakup Kilisesi

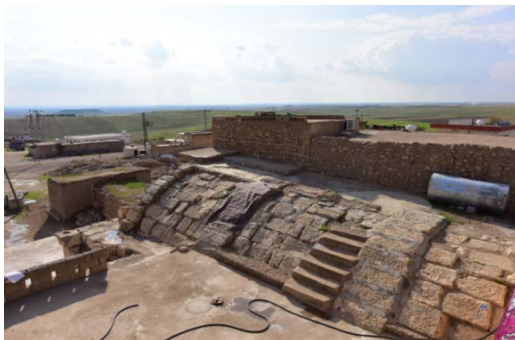
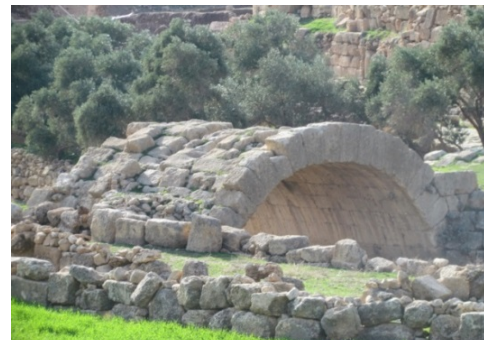
Dara Antik Kenti ile yakın mesafede konumlanmış Ambar Köyü kilisesiyle benzer mimari teknik ve malzeme ile yapılmış tonoz işçiliği ve duvar örgüsündeki uygulamalar da aynı dönem özelliği olarak ele alınabilir. Kilisenin dıştan görünen taş örgülü tonozu ile Dara Antik Kenti'nde bulunan taş örgülü köprülerin işçiliği benzerdir. Kilisenin ana mekân örtüsünde dış kaplaması bulunmayan tonoz, yarım daire formunda blok taş örgülü olup dıştan görünür durumdadır (Fot. 26 ve 27).

Fot. 26. Kilisenin dıştan tonoz görünüşü

Fot. 27. Dara Antik Kentteki Kemer Gözü
