Kütahya Kenti Tarihi Pekmez Pazarı Çarşısındaki Tipolojik Farklılaşma*

Typological Differences In Commercial Buildings On Kütahya Historical Pekmez Pazarı Street

Ayşe ÇAPKULAÇ**

Hicran Hanım HALAÇ***

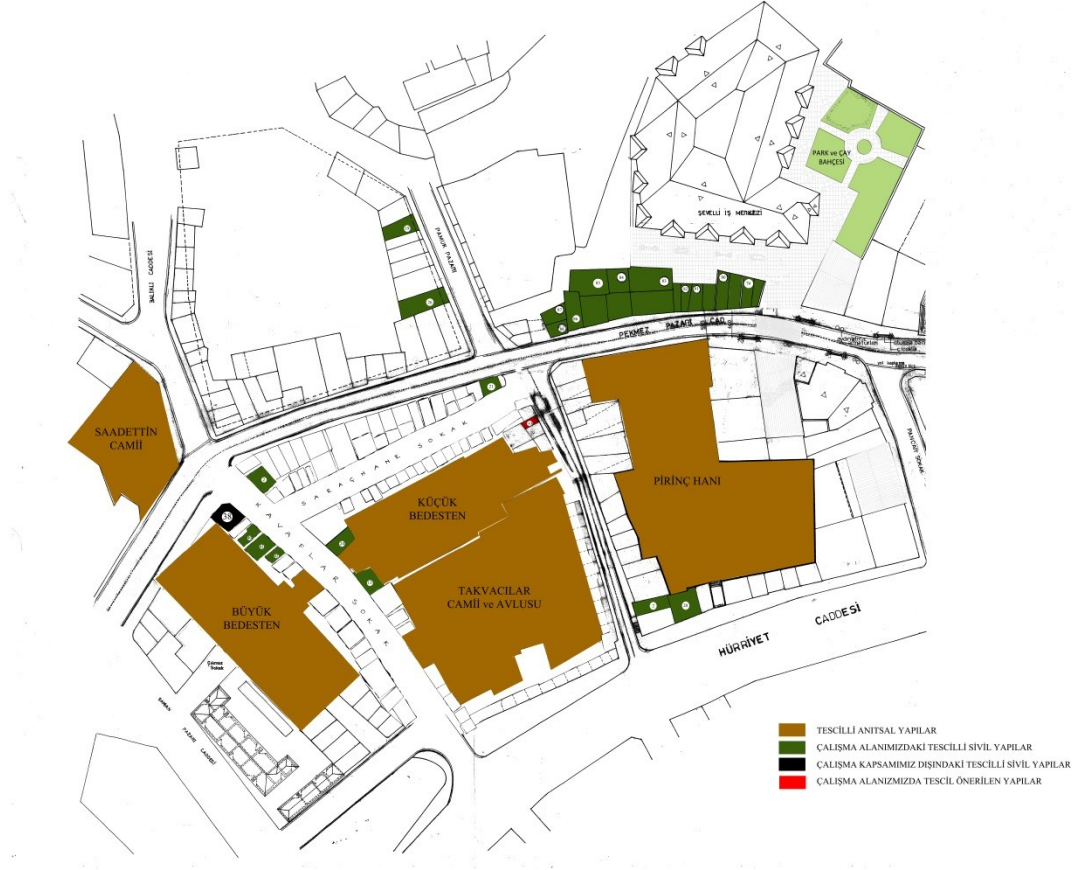
Şekil 3: Çalışma Alanındaki Tescilli Yapıların Dağılımı (KKVKBKM Arşivinden Alınan Harita A. Çapkulaç Tarafınca Düzenlenmiştir).

Şekil 3'deki haritada anıtsal tescilli yapılar Saadetin Camii, Büyük Bedesten, Küçük Bedesten, Takvacılar Camii ve Pirinç Han kahverengi renkle gösterilmiştir. Bunun dışında çalışma alanımız içerisindeki çoğu yapı önceden tescillenmiş ya da tescil yapılması düşünülen olarak belirlenmiştir. Bu yapılara, ilaveten önerdiğimiz Mısır Çarşısı'ndaki 53 parseldeki 12 no.lu yapıda benzer tipolojik özellik göstermektedir. Çalışma alanımız, batıda Hürriyet Caddesi batısında sivil mimarlık öğelerinin başlamasıyla doğal sınırlarına ulaşmıştır.

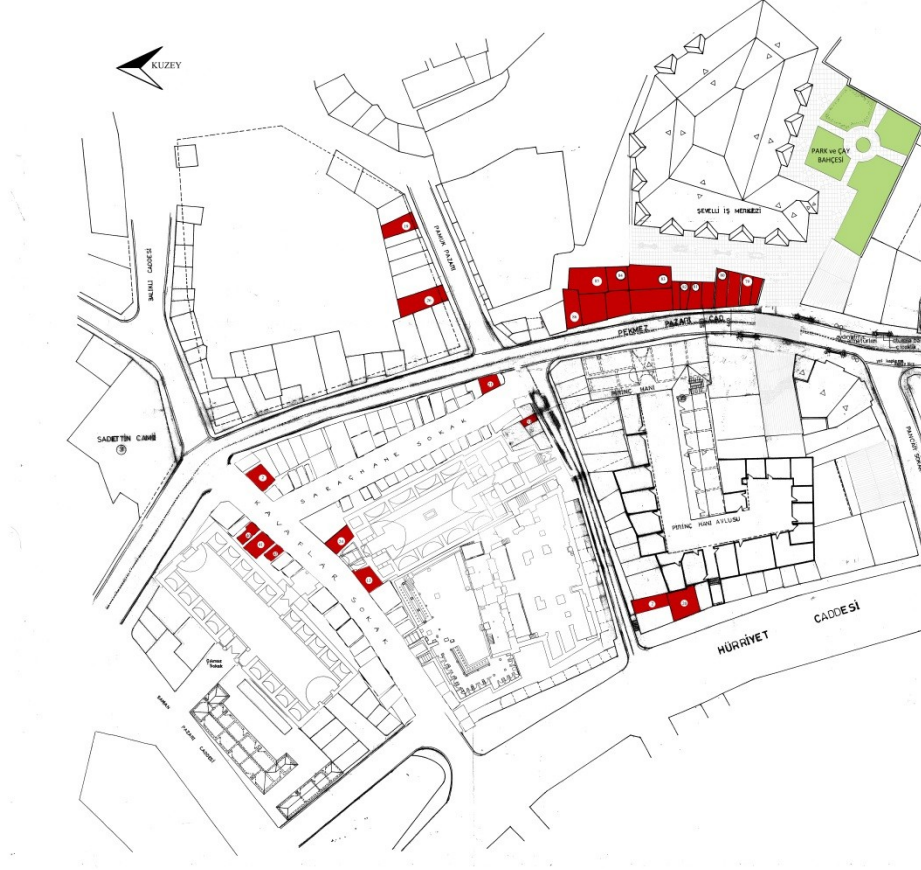
Şekil 4: Çalışma Yaptığımız Ticaret Yapılarının Dağılımı (KKVKBKM Arşivinden Alınan Harita A. Çapkulaç Tarafınca Düzenlenmiştir).

Çalışma yaptığımız yapıların dağılımı Şekil 4’te gösterilmiştir. Çalışmada bundan sonra Tablo 3’teki bizim oluşturduğumuz sıra numaralarına göre analizler yapılacaktır.

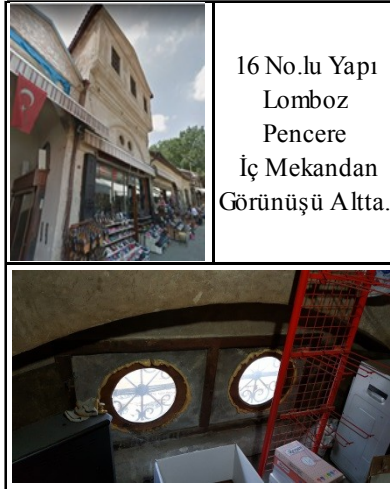
Tablo 11: 16 No.lu Yapının Cephe ve Pencere Detay Fotoğrafı.

olmakla beraber 1/3 ortadan açılır çift kanat ve 8 bölmeli ahşap doğramadır (bkz. Tablo 9). Tablo 11'de gösterilen 16 no.lu yapının 1. katında 2 adet sabit cam, ahşap doğrama, demir şebekeli lomboz pencere mevcuttur.

16 No.lu Yapı
Lomboz
Pencere
İç Mekandan
Görünüşü Altt.

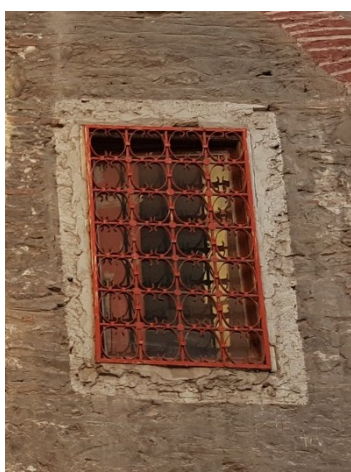
Tablo 13: Arka Cephe Pencere Tipolojisi.

SIRA NO	BULUNDUĞU KAT	PENCERE SAYISI	
3	1. Kat	2	PENCERE TİPOLOJİSİ
4	1. Kat	1	
5	Zemin Kat	(1 adet kapı)+2	
5	1. Kat	3	
6	Zemin Kat	1	
7	Zemin Kat	2	
7	1. Kat	2	
9	1. Kat	1	
10	1. Kat	1	
14	1. Kat	1	
TOPLAM:		16+1 (KAPI)
