EVALUATION OF THE SIMILARITY AND DIFFERENCES OF AYASOFIA BUILDINGS IN TURKEY

TÜRKİYE' DE BULUNAN AYASOFYA YAPILARININ BENZERLİK ve FARKLILIKLARININ DEĞERLENDİRİLMESİ

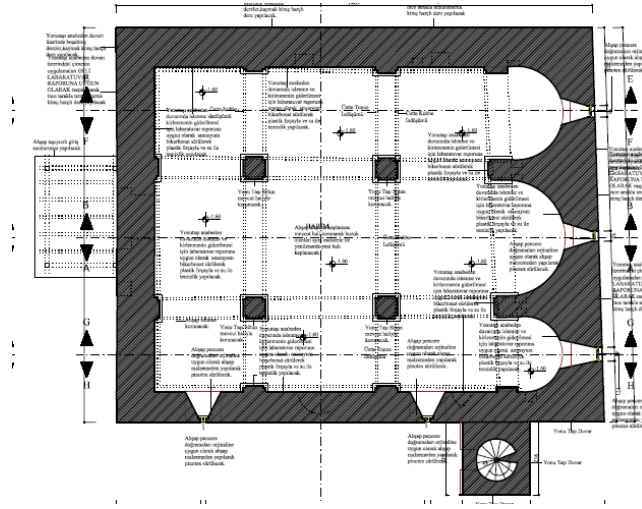
Görsel 2 Bitlis Ayasofya Cami Planı (Bitlis V.B.M., 2021)

Bitlis' te bulunan bu yapı hakkında yeterli bilgiye ulaşılamamış olup plan ve görsellerden elde edilen veriler doğrultusunda yapının diğer Ayasofya yapıları gibi bazilikal planlı olduğu, işçilik ve malzeme olarak taş malzeme ve örme tekniği kullanıldığı, malzemenin sadece cins olarak değiştiği görülmektedir. Ayrıca cami olarak kullanıldığı için yapıya bu bağlamda eklemelerin de yapıldığı tespit edilebilmektedir.

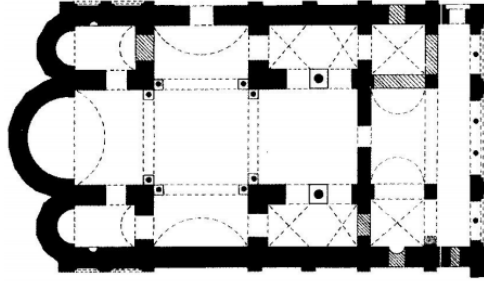
Görsel 4 Edirne Ayasofya Cami planı (Günözü,2014)

Enez Ayasofya Cami, plan tipi bakımından kubbeli bazilika olarak tanımlanabilmekte olup Yunan haçı planlı yapı olarak inşa edilmiştir. Naos bölümünün batısında çift narteks bulunmakta iken doğu tarafında bema bölümü ve pastoforion odaları bulunmaktadır. Bu bölüm 3 apsis ile sonlanmakta olup apsisler içten yarım yuvarlak dıştan ise çokgen yapıya sahiptir. Kilisenin duvarları ise sıralanmış tuğla ve taş örülerek oluşturulmuştur (Çeşmeli, 2007,9).

Elde edilen bilgilerin değerlendirilmesi sonucunda, Edirne Ayasofya yapısının bazilikal planlı olup 3 nefli ve narteksli olduğu, diğer Ayasofya yapılarına benzer şekilde ana apsis ve yan apsislere sahip olduğu ve yapısal olarak taş ve sütunlardan oluştuğu tespit edilebilmektedir. Ayrıca üst örtü olarak haç şeklinde tonoz örtü ile kapatıldığı ve yine diğer Ayasofya yapılarına benzer şekilde yapı merkezinde kubbe olduğu bilinmekte fakat günümüzde kubbenin olmadığı görülmektedir.

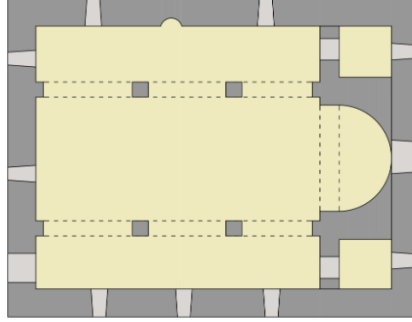
Görsel 6 Gümüşhane Ayasofya Cami Planı

Bazilikal planlı yapı, 3 nefli ve 3 apsisli olup orta nef yan neflerden daha geniş, orta apsis yan apsislerden daha uzundur. Kesme taş ve moloz taş kullanılan yapı, yığma yapım sistemi ile inşa edilmiştir. Girişi batı cephede yer alan taş söveli ve yuvarlak kemerli açıklıktan sağlanmakta olan yapıda, camiye çevrilirken pastoforion odaları kapatılmıştır. Camiye çevrildikten sonra, içte güney duvarına mihrap ve minber yerleştirilmiştir. Kesme taştan yapılmış olan mihrabın niş çevresinde kalem işi süslemeler mevcuttur. İç mekanda yer alan kemerler, taşıyıcıların başlıkları, kapı ve pencere söveleri taş olarak bırakılmış, beden duvarları ve taşıyıcılar boyanmıştır.(URL 6).

Elde edilen bilgiler ışığında, Gümüşhane Ayasofya yapısının diğer Ayasofya yapıları ile kıyaslandığında apsis bölümünün yapının iç kısmında şekil aldığı görülmektedir. Ayrıca diğer Ayasofya yapıları ile benzer şekilde üç nefli olmasına rağmen narteksinin ve kubbesinin bulunmadığı ve yapısal olarak ise taş malzemeden oluştuğu tespit edilebilmektedir.

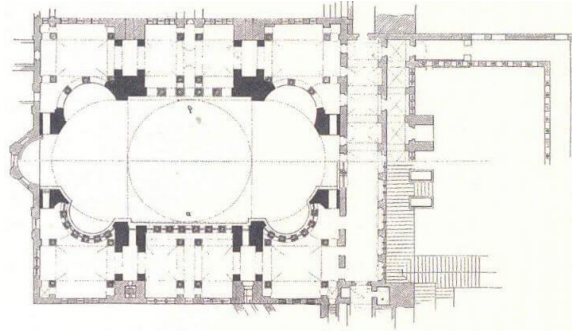
Görsel 8 İstanbul Büyük Ayasofya Cami Planı

Ayasofya, mimari bakımdan merkezî planı birleştiren kubbeli bazilika tipinde bir yapı olup ana ibadet alanı, dört büyük paye ve payelerin aralarından sütunlarla bölünmüş iki yan neften oluşmaktadır. Yapıda iç ve dış olmak üzere iki narteks bölümü bulunmakta olup iç narteks kapılarla ibadet alanına açılmaktadır (Erdoğan,2016). Yapının iç mekanında mermer, mozaik, ahşap, metal, cam ve boyalı yüzeyler bulunmaktadır (Ahunbay,2017). İç narteksteki tonozlar altın zemin üzerine geometrik motifli mozaiklerden oluşmakta ve burada tunç ile kaplı işlemeli ahşap kapılar bulunmaktadır. Ana ibadet alanında payeler renkli taş levhalarla, zemin ise dikdörtgen mermer levhalarla kaplanmıştır(Erdoğan,2012). Yapıda kullanılan sütun ve mermerler Ephesos, Aspendos, Tarsus, Baalbek vb. Anadolu ve Suriye de yer alan çeşitli bölgelerdeki kalıntılardan getirilmiştir. Ayasofya yapısında yer alan 104 sütunun, 40'ı alt galeride 64'ü üst galeride yer almaktadır (Diker ve Deniz, 2017: 164). Yapı camiye çevrildiğinde 15. ve 16. yüzyılda mihrap, minber ve ahşap korkuluklar yapılmış, daha sonra da çeşmeler, minareler ve mezarlar eklenmiştir(Deniz ve Savaşkan, 2018: 7). Ayasofya yapısının merkezî kubbesinin Bizans döneminde bir kez (7 Mayıs 558) çöktüğü, Mimar Sinan'ın binaya payandaları eklemesinden sonra da hiç çökmediği bilinmektedir. (URL 2).

Bilgiler doğrultusunda İstanbul Büyük Ayasofya yapısı incelendiğinde yapının diğer Ayasofya yapılarına göre oldukça büyük ve daha sanatsal özellikte olduğu, büyüklüğünden dolayı diğerlerinden farklı bir yapıda üst örtüye sahip olduğu görülmektedir. Yapısal olarak çeşitli işçilik ve malzeme barındırdığı, dönemiyle ilgili mozaiklere sahip olduğu söylenebilmektedir. Diğer Ayasofya yapıları ile ortak özellik olarak merkezde bir kubbeye sahip olduğu ancak bu kubbenin diğerlerine göre en geniş açıklığı örttüğü ve Büyük Ayasofya yapısına sağlamaştırma adına diğerlerine göre daha fazla eklemeler yapıldığı tespit edilebilmektedir.

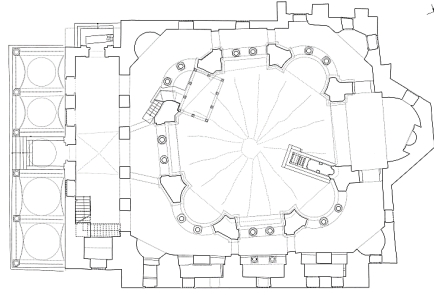
Görsel 10 İstanbul Küçük Ayasofya Cami Planı (Bayülgen, 2012)

Elde edilen bilgiler sonucunda Küçük Ayasofya yapısının diğer Ayasofya yapıları ile karşılaştırıldığında farklı bir plan tipolojine sahip olduğu görülmektedir. Ortak özellik olarak narteksli olduğu ve yapısal olarak taş ve sütunlardan meydana geldiği ancak işlemleri bakımından farklı özellikler barındırdığı söylenebilmektedir. Ayrıca yapının merkezde bir kubbeye sahip olduğu ve cami işlevi için gerekli yapının eklemelerle şekillendiği görülmektedir.

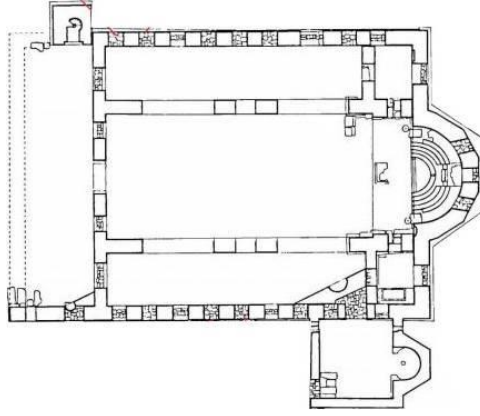
Görsel 12 İznik Ayasofya Cami Planı (Ermiş,2012)

İznik Ayasofya yapısının, plan, yazılı bilgi ve görsellerden bazilikal planlı üç nefli bir yapıda olduğu, yapısal olarak diğerlerine benzer şekilde taş işçiliklerinin olduğu tespit edilmektedir. Çatısının ise tonoz şeklinde örtülmesine rağmen yapının diğer Ayasofya yapıları gibi merkezi bir kubbeye sahip olabileceği tahmin edilmekte fakat yapının belli dönemlerde hasara uğramasından dolayı kubbesinin günümüze ulaşmadığı görülmektedir.

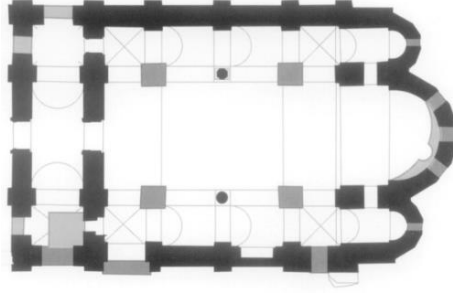
Görsel 14 Kırklareli Ayasofya Cami Planı (Çavdar, 2014:12)

Elde edilen bilgiler ışığında Kırklareli Ayasofya yapısının, plan bakımından diğer Ayasofya yapılarına benzer şekilde üç nefli narteksli olup ana ve yan apsislere sahip olduğu, yapısal olarak taş malzeme ile yapıldığı görülmektedir. Yapının üst örtüsünün ise Edirne Ayasofya yapısına benzer şekilde haç şeklinde tonoz ile örtüldüğü ve yine merkezinde kubbeye sahip olduğu söylenebilmektedir.

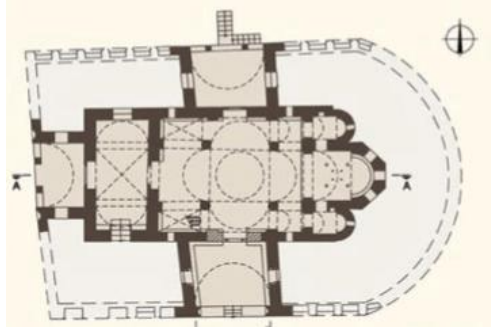
Görsel 16 Trabzon Ayasofya Cami Planı

Hem Geç Bizans hem de Selçuklu döneminin izlerini taşıyan yapı, kare-haç planlıdır. Üç nefli olan yapı, narteks denilen giriş holüne sahiptir. Yapının kuzey, batı ve güneyinde üç revaklı giriş; doğu cephesinde ise 3 yuvarlak apsis bulunmaktadır. Kubbe ve kasnağı on iki köşelidir. Yapının çatısı farklı yükseklikler verilerek kiremitle kaplanmış, ana kubbenin etrafında değişik tonozlarla örtülmüştür. Yapının batı tarafında kule mevcut olup Kuzey tarafında ise eski 3 apsisli şapel kalıntısı bulunmaktadır. Binanın güney cephesinde Adem'le Havva'nın yaratılışı kabartma olarak bir friz halinde anlatılmıştır. Trabzon'da 257 yıl hüküm süren Komnenoslar'ın sembolü olan tek başlı kartal motifi cephede kemerin kilit taşı üzerinde bulunmaktadır. Bu cephede, kentaur, grifon gibi karışık varlıklar, güvercinler, merkezlerinde yıldız ve hilal bulunan kare panolar, içleri bitkisel motifli

Bilgiler doğrultusunda Trabzon Ayasofya yapısı incelendiğinde plan tipi olarak diğer Ayasofya yapıları ile benzer şekilde üç nefli, narteksli ve üç apsisli olmasına rağmen farklı olarak yapının kuzey, güney ve batı cephelerinde revak girişleri olduğu görülmektedir. Ek olarak, yapıda taş malzeme kullanıldığı, sütunların, taş işçiliklerinin olduğu ve sanatsal olarak yapının fresklere sahip olduğu söylenebilmektedir. Ayrıca yapının merkezinde kubbesinin bulunduğu ve örtü olarak benzer şekilde haç biçiminde tonoz örtüyle kapatıldığı görülmektedir.

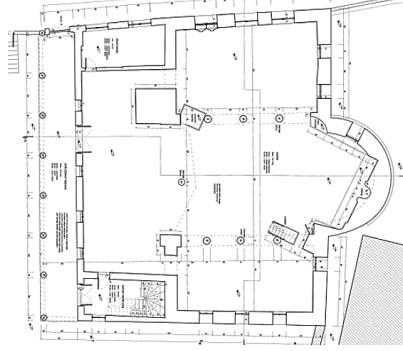
Görsel 18 Zonguldak Ayasofya Cami Planı (Karabük K.V.K., 2021).

Zonguldak Ayasofya yapısı hakkında yeterli bilgiye ulaşılamamış olup plan ve görseller üzerinden yapılan değerlendirmede yapının bazilikal planlı, üç nefli olduğu ve yapıda taş, tuğla ve sütunların kullanıldığı görülmektedir. Bu yönleriyle yapının diğer Ayasofya yapılarına benzediği düşünülerek kubbeye ve benzer çatı örtüsüne sahip olabileceği tahmin edilebilmekte ancak yapının aldığı hasarlar ve yapılan çalışmalardan dolayı günümüzde yapının bu özelliklere sahip olmadığı söylenebilmektedir.

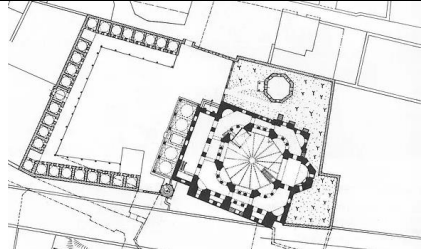
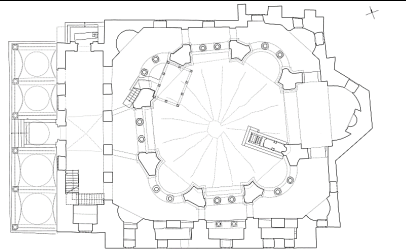
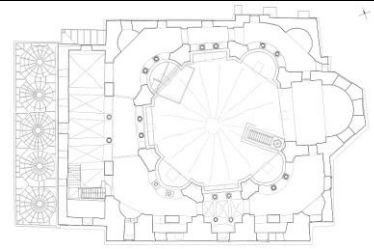
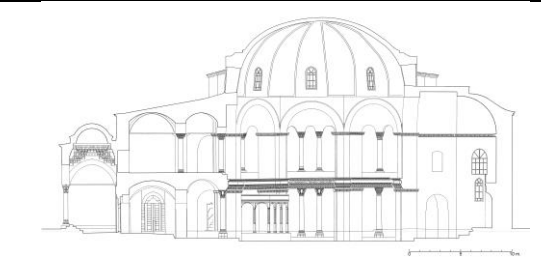
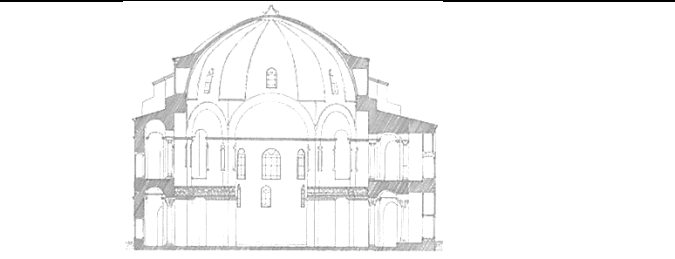
Tablo 4 Küçük Ayasofya Yapısının Plan ve Kesitleri

Yapının vaziyet planına bakıldığında camiye çevrildiği için avlu, revak, zaviye, çeşme gibi bölümlerin olduğu, kuzey tarafında yapıyı camiye dönüştüren kişiye ait bir türbe olduğu ve minaresinin ise güney kısımda olduğu görülmektedir. Planlar ile detaylı açıklama diğer kısımda yapılacak olup kesitlere bakıldığında yapının sütunlar, tonozlar ve kubbeden oluştuğu, zemin kat ve galeri katta sahip olduğu görülmektedir.

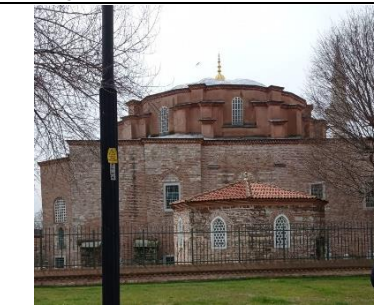
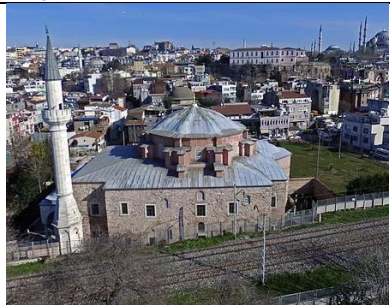
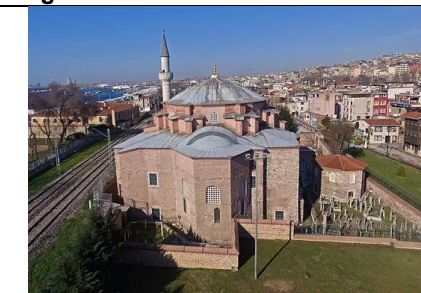
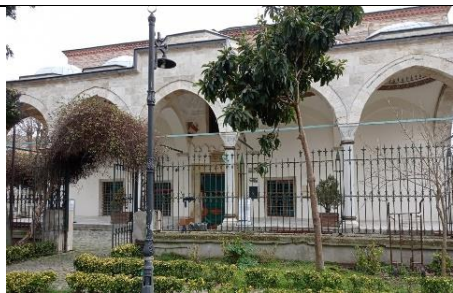
Tablo 5 Küçük Ayasofya Yapısının Çevre Görselleri

Yapının kuzey cephesinde mezarlık ve türbe bulunduğu, güney cephesinde minarenin olduğu, doğu cephesinde tüm kiliselerde olduğu gibi apsisinin yer aldığı ve batı cephesinde ise revak bölümü ve ana girişin olduğu görülmektedir.

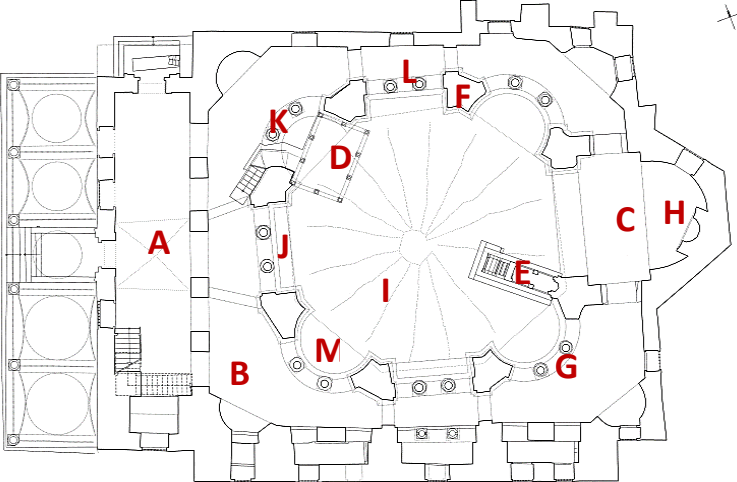
Tablo 8 Küçük Ayasofya Yapısının Zemin Kat Analizi

Yapının zemin katında ilk olarak narteks(A) bölümü bulunmakta olup bu bölümün kemerlerle ambulatoriyar(B) bölümünden ayrıldığı, ambulatoriyar bölümünün ise kubbenin(I) altına karşılık gelen merkezdeki bölümden 8 paye(F) ve 14 sütunla(G) ayrıldığı, payelerin doğu tarafındaki bölümden apsis(C) kısmının oluştuğu ve bu kısımda mihrabın(H) bulunduğu, merkez bölümünde ise minber(E) ve müezzin mahfilinin(D) olduğu görülmektedir. Ayrıca merkezdeki sütunları ve payeleri bağlayan kirişlerde geometrik panoların(M) olduğu, kat çizgisi boyunca devam eden frizlerin(J) ve monogramların(K) bulunduğu ve son olarak yapıdaki sütun başlıklarında işlemlerin(L) olduğu tespit edilebilmektedir.

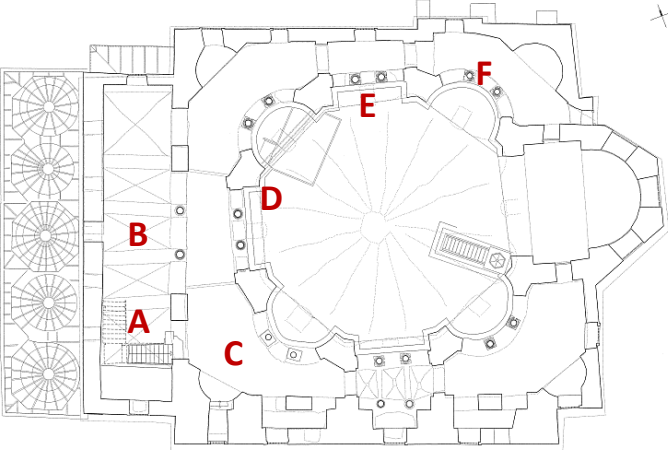
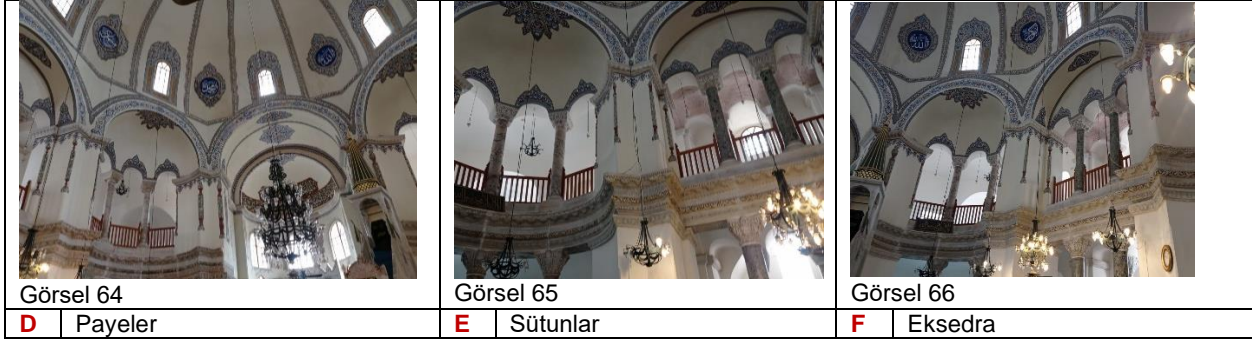
Tablo 9 Küçük Ayasofya Yapısının Galeri Kat Analizi

Yapının galeri katında ise zemin katı üst kata bağlayan L tipli taş yapıda merdivenin(A) bulunmakta olduğu, galeri katından(C) sütunlarla ayrılan narteksin üst bölümünün(B) mevcut olduğu görülmektedir. Ayrıca bu katta zemin katın devamı niteliğinde bulunan payelerin(D) ve mermerden oluşan sütunların(E) bulunduğu ve son olarak yarım kubbe şeklinde bulunan eksedraların(F) olduğu tespit edilebilmektedir.
