Protection Problems in Rural Areas: The Case of Bursa Cumalıkızık Village

İbrahim AKTÜRK¹

Kırsal Alanlarda Koruma Sorunları: Bursa Cumalıkızık Köyü Örneği

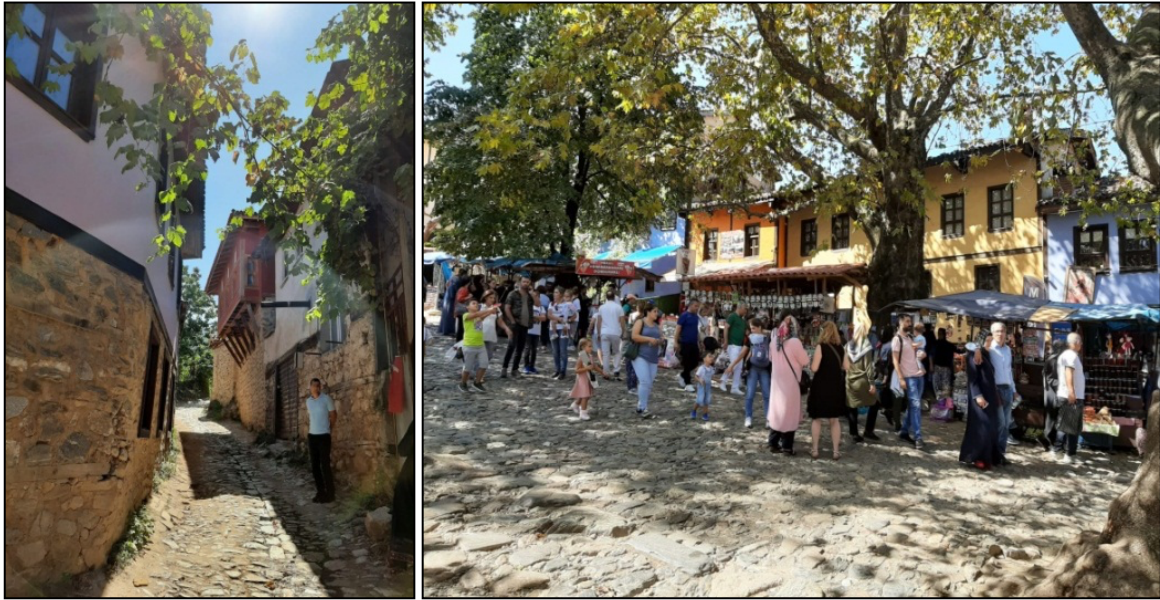
Cumalıkızık köyünde bulunan geleneksel konutlar, Osmanlı sivil mimarisinin özelliklerini gösteren ve aynı zamanda yöre kültürünün de yansıması niteliğini taşıyan evlerdir. İki veya üç katlı olan geleneksel konutların zemin katları ahşap hatıllı moloz taş duvar, üst katları ise kerpiç dolgu ahşap iskelet sistem ile yapılmıştır (Şekil 2). Geleneksel konutların zemin katlarında ahır, depo, samanlık, wc ve mutfak gibi mekânlar bulunmaktadır. Geleneksel konutların üst katlarında ise yapının nitelikli mekânları yer almaktadır. Oda ve sofa birimlerinden oluşan bu katlar kerpiç dolgu ahşap iskelet yapım sistemi ile oluşmaktadır (Perker ve Akıncıtürk, 2011). Günümüzde özellikle zemin katta mutfak ve ıslak hacimler üst katlarda ise ziyaretçilere yönelik odalar ile ev sahiplerinin yatma bölümleri bulunmaktadır. Ziyaretçiler kahvaltı veya kafeterya olarak iletilen konuta girdiğinde onlara yer sofralarıyla yeme-içme imkânı ve dinleme için ayrılan oda veya sofalarda vakit geçirmeleri sağlanmaktadır. Geleneksel konutların kapı önlerinde yerel halk tarafından ziyaretçilere yöresel ürünlerin ve yiyeceklerin tanıtımı ile satışı yapılmaktadır. Bu bakımdan kırsal bölge yerel halkıyla yaşamına devam ettiği ve kültürlerini turizme açtıkları görülmektedir.

Şekil 2. Cumalıkızık köyü geleneksel evleri ve meydanı

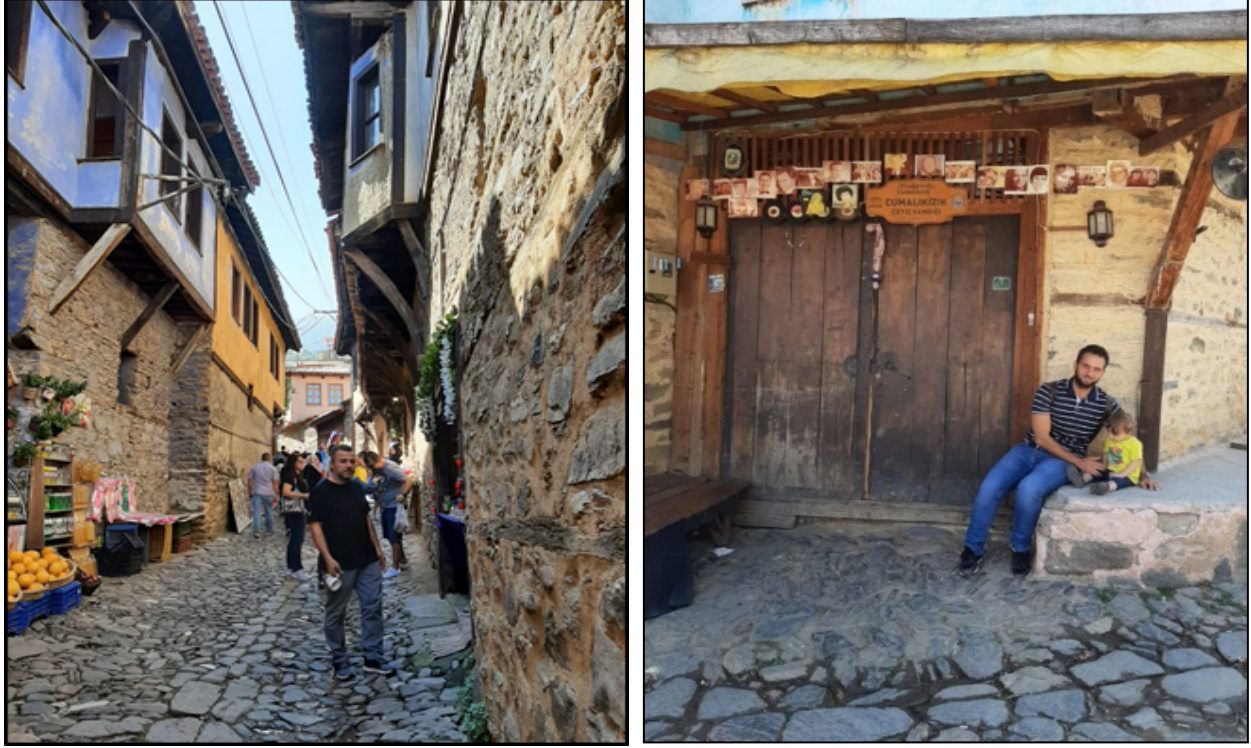
Cumalıkızık geleneksel konutlarının zemin kat duvarları ahşap hatıllı moloz taş duvar olduğu görülmektedir. Zemin kat duvarlarının kalınlıkları yaklaşık 60 ile 90 cm arasında değişmektedir. Zemin katlarda yer alan taş duvarın üzerine ahşap bir taban kirişi ve bu kirişin üzerine üst kat duvarları yapılmıştır (Perker ve Akıncıtürk, 2011). Konutların zemin kat döşemeleri taş malzeme iken üst kat döşemeleri ahşap döşeme şeklinde düzenlenmiştir. Konutlarda göze çarpan çıkmalar ise döşeme kirişlerinin dışa doğru yaklaşık 50 cm uzatılması ile oluşturulmuş ve payandalar ile desteklenmiştir (Şekil 3). Çatılar beşik ve kırma biçimde alaturka kiremit ile oluşmakta ve 60-100 cm ölçülerde saçak genişliği mevcuttur. Dış kapılar konutların avlusuna veya bahçesine açılmakta ve kapı yüksekliklerinin ölçüleri yaklaşık 200-210 cm olduğu görülmektedir. Zemin katlarda hava almayı sağlayan boşluklar bırakılmıştır. Üst katlarda bulunan ahşap pencereler yaklaşık olarak 70-90 cm genişliğinde, 130-150 cm yüksekliğinde yapılmıştır. Cumalıkızık evlerinin cepheler; gabari, çatı, saçak, baca, kapı ve pencere gibi öğeleriyle ortak bir dil oluşturduğu ve bölgeye özgü mimari dokunun ortaya çıktığı görülmektedir.

Şekil 3. Cumalıkızık köyü geleneksel konutları

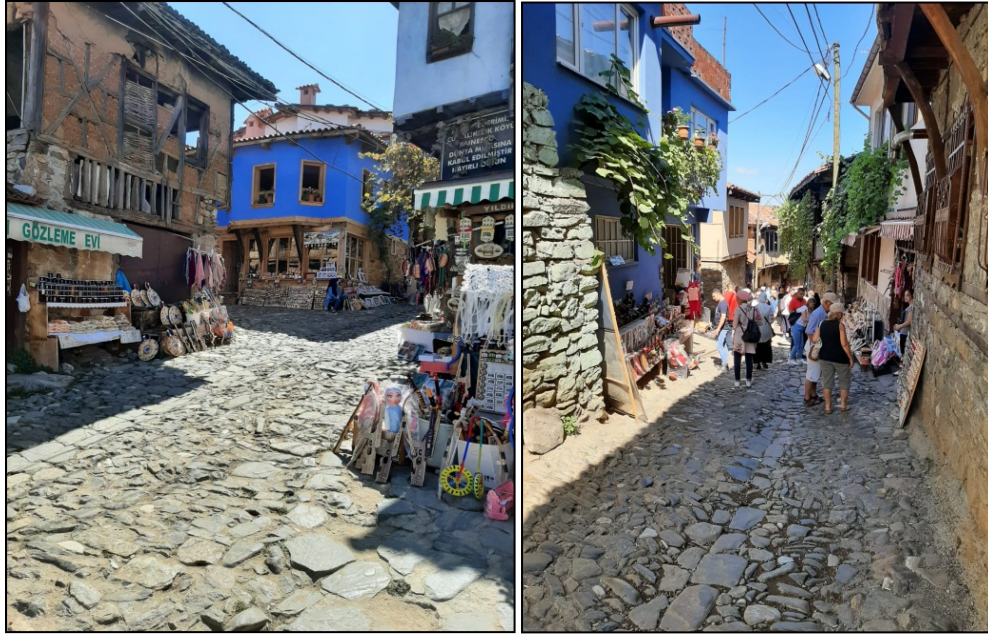
Kuşaktan kuşağa aktarılarak kullanılan Cumalıkızık köyü evlerinde çoğunlukla ekonomik sebeplerle bakımsızlık sonucu fiziksel eskimelerin arttığı gözlemlenmektedir. Genç neslin ekonomik sebeplerle köyü terk etmesi de eskimeyi artırmıştır. Çağdaş yaşamın gerektirdiği ihtiyaçlar doğrultusunda yapıların iç mekân kurgusunda değişimler yaşanmaktadır. Bu bağlamda mimari anlamda fiziksel yıpranma ve bozulmalar, fonksiyonel değişim ile birlikte çok etkili olmuştur (Şekil 4). Özellikle köy evlerinin kahvaltı salonuna dönüşmesiyle yapı içinde daha geniş mutfak ihtiyacı gibi ıslak hacimlerin boyutlarının genişletilmesi ve ziyaretçilere yönelik ihtiyaçların eklenmesi ile yapıların kullanım sorunları meydana gelmektedir (Akıncıtürk, 2002). Yapısal sorunların yanında bölgede sağlık hizmetlerinin yetersizliği ve sosyal açıdan eksiklikler halk tarafından dile getirilmektedir (Güleç, 2011). Ulaşım açısından incelendiğinde özel araç ile alana ulaşan kullanıcıların araçları için ayrılan otoparkların yetersiz ve düzensiz olması alternatif olarak kullanılan park yerlerinin ortaya çıkmasına sebep olduğu anlaşılmaktadır. Özellikle yaz aylarında artan ziyaretçi sayısı nedeniyle araç sirkülasyonunun denetimsizliği çevreye olumsuz etkiler yaratmaktadır. Ayrıca Cumalıkızık köyüne gelinen araç yolunda kırsal alana ilişkin tabela ve tanıtıcı levhalarda eksiklik göze çarpmaktadır.

Şekil 4. Cumalıkızık köyü konutlarda meydana gelen bozulmalar ve yeni yapılaşma

Cumalıkızık köyü doğal miras olarak günümüze ulaşan önemli yerleşmelerden olmasına rağmen alanda yeni yapılaşma ya da dokuya uygun olmayan eklemeler yapıldığı gözlemlenmiştir. Özellikle köyün bazı kesimlerinde bulunan mahallelerde betonarme iskelet veya tuğla duvar ile yapılan yeni binalar ve kırsal evlere plastik esaslı pencerelerin yapıya eklenmesi mimari kimliğe zarar veren değişimlerdir. Kırsal bölgede mimari anlamda bozulmalar ve bakımsızlıktan doğan eskimeler gözle görülebilir biçimdedir (Şekil 5). Ayrıca geleneksel ahşap konutların ziyaretçilere açılmasıyla ortaya çıkan altyapı sorunları ve mutfak birimlerine eklenen ya da elektrik tesisatı sonradan artırılan tarihi yapıların yangın riski ortaya çıkmaktadır. Bunun yanında geleneksel konutlara tabela veya tanıtım amaçlı asılan levhaların estetik açıdan yörenin genel görünümüne zarar vermektedir. Cumalıkızık köyü önceleri daha çok tarıma dayalı ekonomiye sahipken son zamanlarda turizm faaliyetlerinin artmasıyla beraber ekonomi gelirleri de artmıştır. Ancak köydeki birçok evin benzer işlev ile turizme yönelmesi sonucu ziyaretçilerden gelen ekonomik kaynağın bölünmesine neden olmaktadır. Buna bağlı olarak maddi sıkıntı yaşayan aileler evlerini boşaltmakta ya da gerekli bakımı yaptıramamaktadır.

Fiziksel açıdan köyün mimari dokusuna yönelik gerekli bakım çalışmaları ve strükture yönelik sağlamlaştırma çalışmaları yapılmalıdır. Kırsal alandaki geleneksel yapıların bazıları geniş ölçekli restorasyon müdahaleleri gerektirmektedir. Kırsal mimarideki bozulmalar cephe elemanlarına ve taşıyıcı elemanlara göre koruma yöntemi oluşturularak giderilmelidir. Eskime ve bozulmalara yönelik bakım çalışmaları yapılmasının ardından işlevsel dönüşüme bağlı olarak iç mekânlarda ki değişimler de göz önüne alınarak planlamaya gidilmelidir. Bunun yanında yapıların turizm amaçlı yeme-içme mekânlarına dönüşmesinden dolayı elektrik tesisatı açısından düzenlemeler gerektirmektedir. Geleneksel ahşap mimaride birçok çağdaş mutfak elemanların yerleştirilmesinden dolayı oluşabilecek yangın tehlikesine yönelik önlemler alınmalıdır. Köyün sokaklarında kırsala uygun aydınlatma elemanları düzenlenmelidir. Sokaklarda hediyelik eşya ve geleneksel lezzetlerin satımı yapılan alanlar daha düzenli ve yöresel yapıya uygun olarak belirlenen ahşap stantlarda sunulmalıdır. Kırsal alanlarda bulunan sokaklarda taş döşeme malzemelerine yönelik tamir işleri yapılarak bozulan ya da eksilen kısımların düzeltilmesi gerektiği görülmektedir. Geleneksel yapılara eklenmesi gereken her türlü yapı elemanlarının kırsal alanın özgünlüğüne uygun olması gerekmektedir. Bunların yanında kent merkezine yakın bir konumda bulunan Cumalıkızık köyünün ulaşım imkânı gelişmesi ve düzenlenmesi gerektiği görülmektedir.

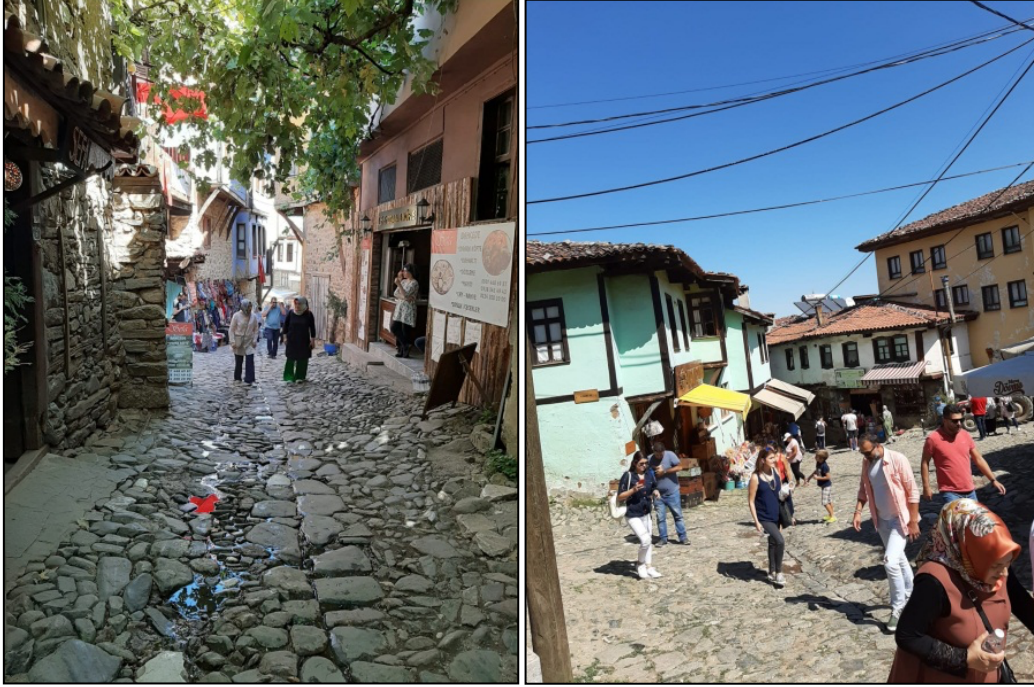
Cumalıkızık köyü 2014 yılında UNESCO tarafından dünya miras listesine alınmasıyla bölgede meydana gelebilecek nitelsiz yapılaşma ve sadece ranta dayalı yüzeysel planları bir nevi savurmaktadır. Ancak kırsal alanın özellikle turizm faaliyetlerinin artmasıyla köydeki fiziksel değişimlerin bilinçsiz yapılması ve ziyaretçiler için yeme-içme, alışveriş ve geziye yönelik aktivitelerin yaşayan köy dokusuyla ilişkisi bakımından yeterli planlamada olmayışı sonucu köy çevresinde korumaya ilişkin sorunlar oluşturmaktadır.

Şekil 5. Çevrede bulunan konutlardaki fiziksel eskimeler ve yeni yapılaşma etkileri
