Düzce Üniversitesi Bilim ve Teknoloji Dergisi

Araştırma Makalesi

Ordu Kent Merkezi Kentsel Alan Değişimlerinin Yeniden Fotoğraflama ve Fraktal Analiz Yöntemi ile Değerlendirilmesi

Evaluation of Urban Area Changes in Ordu City Center with Repeat Photography and Fractal Analysis Methods

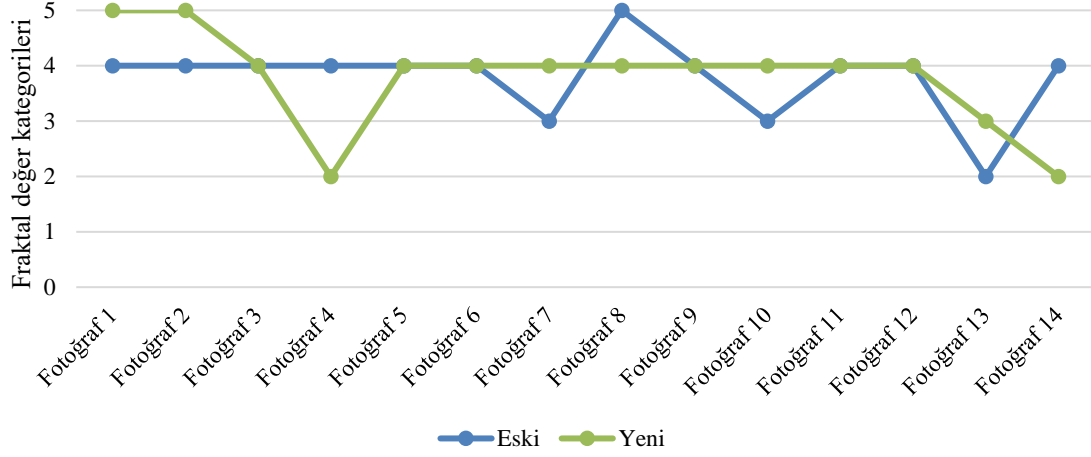
Şekil 3. Eski ve yeni fotoğrafların tam fraktal aralığına göre değişimi.

Tablo 1 ve 2'deki sınıflandırmalar esas alınarak oluşturulan eski ve yeni fotoğrafların fraktal değer sınıfları Şekil 3 ve 4'te verilmiştir. Buna göre, fotoğraf çiftlerinin pek çoğunda fraktal değerinin yüksek ve çok yüksek değer aralığında olduğu görülmektedir. Ancak, bazı fotoğraf çiftlerinde dramatik değişimler gözlemlenmiştir. 4 numaralı fotoğrafın eski fraktal değeri yüksek/orta değerde iken, yeni karşılığı düşük/çok düşük kategorisindedir. Benzer şekilde 14 numaralı fotoğrafın da eski versiyonu yüksek değer aralığında iken, yeni versiyonu düşük/çok düşük değer aralığında çıkarak ciddi bir düşüş göstermiştir. Bunun tersi durumlarda söz konusudur. 7 ve 10 numaralı fotoğraflarda eski versiyonu orta değerden, yeni versiyonda yüksek/çok yüksek değere, 13 numaralı fotoğrafta da düşük/çok düşük değerden, orta değere yükselmiştir.

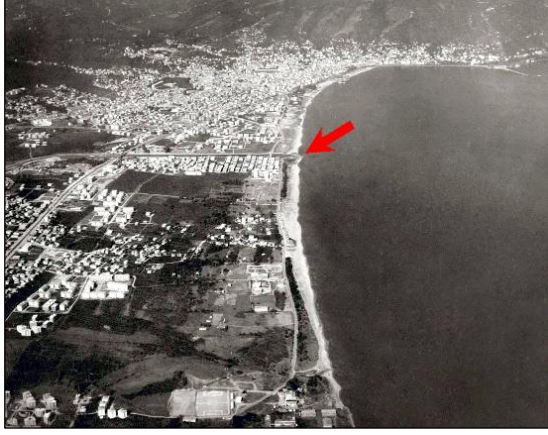
Şekil 5. Akyazı ve Bahçelievler mahallelerinde meydana gelen değişim [32,33] (a) Fraktal değeri: 1.677 (b) Fraktal değeri: 1.801.

Ordu kent merkezinde meydana gelen kentsel alan değişiminin üst ölçekten analiz edilmesi amacıyla eski dönemlerde çekilmiş 3 hava fotoğrafı kullanılmıştır. Bu fotoğraflar ile günümüze ait uydu görüntülerinin kıyaslanabilmesi için uydu görüntüleri yaklaşık olarak aynı düzleme oturtulmuştur. Şekil 5'te Akyazı Mahallesi, Bahçelievler Mahallesi ve Boztepe eteklerinde yer alan birkaç mahalleyi kapsayan iki fotoğraf görülmektedir. Birinci durumda fraktal değer 1.677 iken ikinci duruma gelindiğinde bu değer artarak 1.801'e çıkmıştır. Fotoğrafta görülebilen alanda yapılaşmanın artması ve buna bağlı olarak yol ağlarının genişlemesi, Durugöl Mahallesi'nde yeni stadyumun inşa edilmesi, Akyazı Mahallesi kıyılarına yakın konumda yerleştirilen dalgakıranların sonucunda oluşan kumsal yapısı kent dokusunu eskisine göre daha kompleks bir duruma getirmiş ve fraktal değeri artırmıştır. Kent, doğu yönünde doğru yayılım gösterdiğinden ve yoğun yapılaşma baskısı altında olduğunda kent çeperindeki açık ve yeşil alanları yitirmiştir. Özellikle kıyı kesimindeki yeşil dokunun kaybedildiği ve kıyının yoğun şekilde yapılaştığı göze çarpmaktadır. Bununla birlikte kent, güney yamaçlara doğru da ilerlemiştir. Her iki fotoğraf arasındaki farkla kent içi açık ve yeşil alanların azaldığı, kentsel yoğunluğun ise arttığı belirgin bir şekilde ortaya çıkmaktadır.

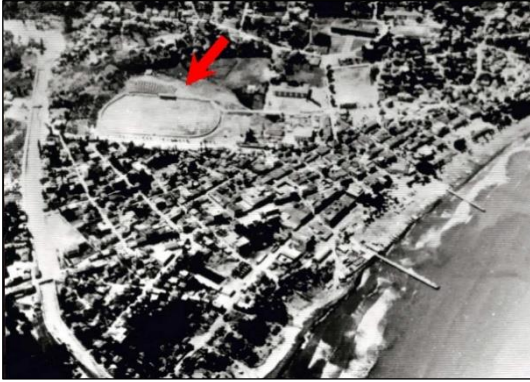
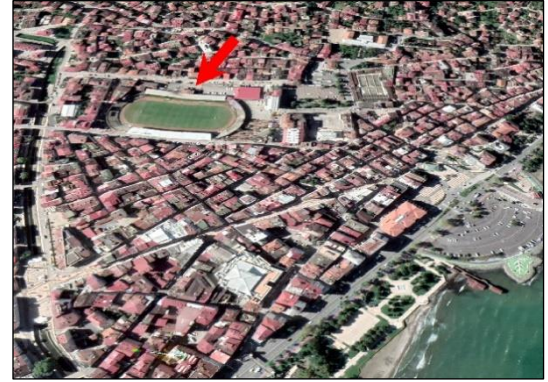
Şekil 6. 19 Eylül Stadyumu ve çevresinde meydana gelen değişim [32, 33] (a) Fraktal değeri: 1.777 (b) Fraktal değeri: 1.855.

1967 yılında hizmete sunulan 19 Eylül Stadyumu ve yakın çevresinde zaman içerisinde meydana gelen değişim Şekil 6'da görülmektedir. Fotoğrafta görülen alanın özellikle üst kesiminde yapılaşma ciddi oranda artış göstermiştir. İki fotoğraf arasındaki değişim sürecinde; büyükşehir belediye binası, Atatürk Parkı, “Yeni Çarşı” olarak bilinen kapalı pazar alanı ve dolgu alan niteliğindeki otopark alanı gibi önemli yapısal eklemeler olmuştur. Gerçekleşen tüm bu değişimlerin bir sonucu olarak kent dokusundaki karmaşıklık ve mekân zenginliği artmıştır. Fraktal analiz sonucunda elde edilen değerler, ilk duruma göre artış göstererek 1.855'e yükselmesi bu olguyu doğrulamaktadır. Bununla birlikte, denizin doldurulması ile oluşturulan otopark alanı da yeni fotoğrafta görülmektedir. Kent merkezinde ve “kent kalbi” denilebilecek bir noktadaki bu otopark alanı kıyıda gözlemlenen en önemli değişimlerden biridir. Eski fotoğrafta boşluklu biçimde konumlanan yapıların aralarındaki mesafenin son görüntüde azalmış olması kentin maksimum yoğunluğa ulaştığını göstermektedir.

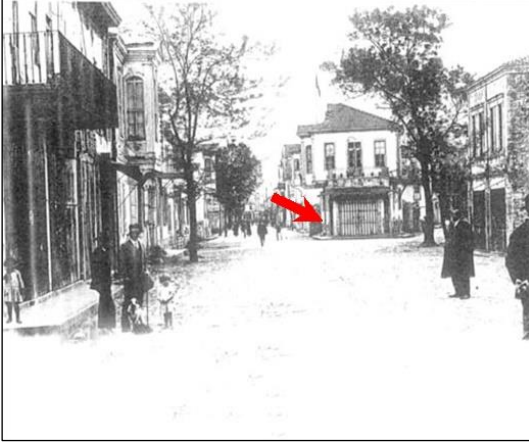
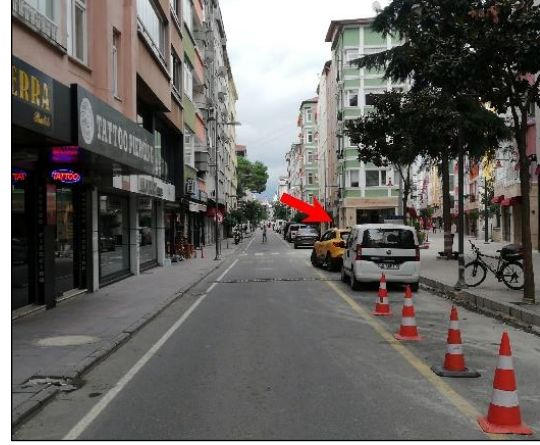
Şekil 9. Süleyman Felek Caddesi üzerinde meydana gelen fiziksel değişim [35] (a) Fraktal değeri: 1.733 (b) Fraktal değeri: 1.741.

Ordu kent merkezinin önemli caddelerinden biri olan Süleyman Felek Caddesi üzerinde zaman içinde meydana gelen değişim Şekil 9'da görülmektedir. Görselin bakış açısından caddenin solunda bulunan kaldırımın üzerindeki ağaçlar günümüze ait olan görselde yer almamaktadır. Geçmişten günümüze caddedeki binaların kat sayısı artmış ve daha tekdüze bir görünüme bürünmüştür. Yapılar, kentin diğer fotoğraflarında da görülen yapı karakteri ile aynıdır. Bu da kent genelinde karakteristik bir mimari geleneğin bulunduğunu göstermektedir. Ancak, günümüzde bu karakteristik mimari yaygınlığını yitirmiştir. Eski fotoğrafta bitkilendirmeden kaynaklanan organik yapının günümüze göre daha hâkim olduğu görülmektedir. Ancak fraktal değerdeki küçük artış bunun aksini göstermektedir. Normal şartlar altında günümüze ait görselde fraktal değer ilk duruma göre daha düşük olması beklenir ancak küçük de olsa bir artış söz konusudur. Bu durumun, cadde boyunca yapılar, yapı yüzeylerinde görüntüler ile algıyı olumsuz etkileyen tabelalar ve yol üzerindeki detaylardan kaynaklanmaktadır.

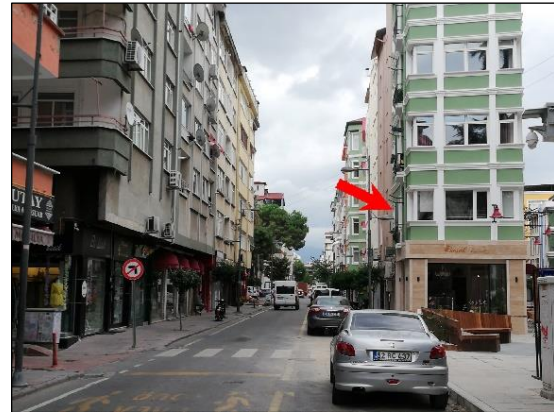
Şekil 10. Sırrı Paşa Caddesi ve Süleyman Felek Caddesi kesişiminde meydana gelen fiziksel değişim [36] (a) Fraktal değeri: 1.744 (b) Fraktal değeri: 1.726.

Sırrı Paşa ve Süleyman Felek Caddelerinin birleştiği alanda meydana gelen fiziksel değişimler Şekil 10'da görülmektedir. Öncesinde çok yoğun bir bitkilendirmenin hâkim olduğu cadde organik ve daha kompleks bir yapı sergilemektedir. Ancak günümüze geldiğinde bitki kitlesinin yerini daha sert hatlara sahip bina cepheleri aldığından daha inorganik ve monoton bir görünüm ortaya çıkmıştır. Bu değişimi fraktal değerde meydana gelen azalış doğrulamaktadır.

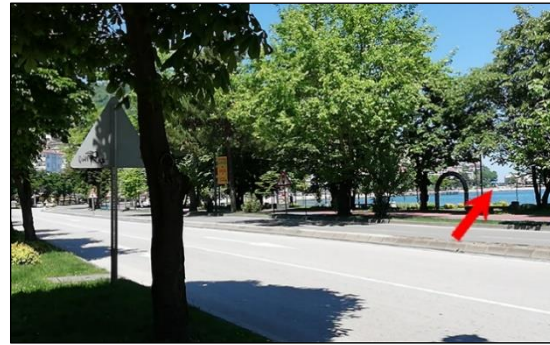
Şekil 12. Düz Mahalle’nin sahil kesiminde meydana gelen fiziksel değişim [37] (a) Fraktal değeri: 1.806 (b) Fraktal değeri: 1.747.

Düz Mahalle’nin kıyı bölümünde meydana gelen fiziksel değişim Şekil 12’de görülmektedir. Öncesinde Zaferimilli ve Taşbaşı mahallelerindeki yapı kitleleri net biçimde görülürken ileriki yıllarda sahil parkında yapılan ağaçlandırma sonucunda bakış açısı kapanmıştır. Ayrıca sahilde yapılan dolgu çalışması sonucunda araç yolunun genişlediği görülmektedir. Eski fotoğrafta bakış açısı içerisinde yamaç boyunca yer alan yapıların çeşitliliği bu fotoğrafın fraktal değerini de artırarak, olumlu etkiyi desteklemiştir.

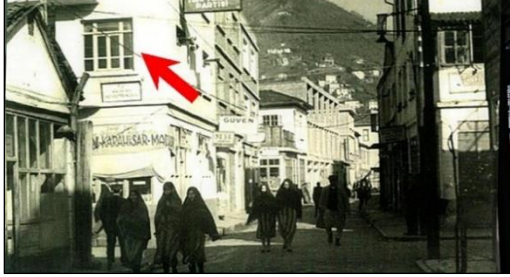
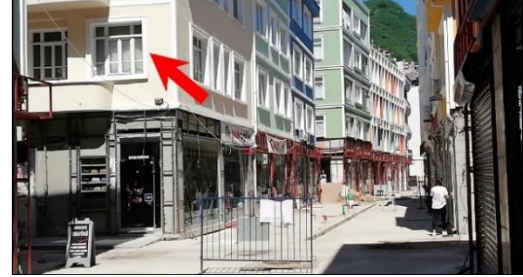
řekil 13. Sırrı Pařa Caddesi üzerindeki yapılarda meydana gelen fiziksel deęişim (a) (Fraktal deęeri: 1.683; İ. Dizman Arřivi, 1960'lı yıllar) (b) (Fraktal deęeri: 1.730; Orijinal, 2020).

Ordu kentinin önemli yaya bölgelerinden olan Sırrı Paşa Caddesi’nin 1960’lardan günümüze değin geçirdiği fiziksel değişim Şekil 13’te görülmektedir. Araç trafiğine tamamen kapalı olarak düzenlenmiş olan Sırrı Paşa Caddesi; geçmişten beri kentin önemli alışveriş, toplanma ve gezinti alanı olmuştur. Kent halkı arasında burası “Fidangör Caddesi” olarak bilinmektedir [31]. Cadde üzerinde geçmişten beri küçük düzenlemeler yapılsa da en kapsamlı değişim 2020 yılında büyükşehir belediyesi tarafından

gerçekleştirilmiştir. Bu deęişim projesi kapsamında, cadde boyunca sıralanan 96 adet binanın dıř cephesinde bakım ve iyileřtirmeler yapılmıřtır. Bina cepheleri farklı renklerde boyanmıř ve dükkanların giriřleri mermer kaplanarak standart bir tabela sistemine geilmiřtir. Ayrıca caddenin zeminine doęal tař uygulaması ile döřeme yapılmıřtır [41]. Tüm bu deęişimlerin sonucu olarak cadde, doku ve renk yönüyle daha kompleks bir hale geldięinden fraktal deęeri 1.683'ten 1.730'a yükselmiştir.

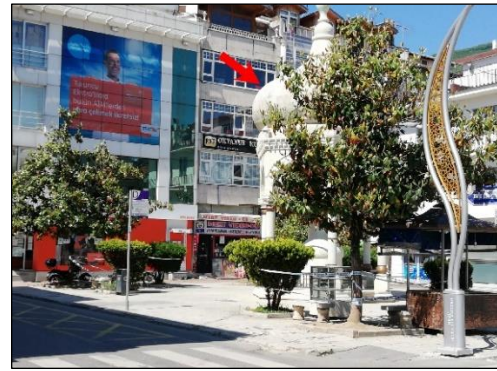
řekil 14. Osman Pařa řadırvanı ve çevresinde meydana gelen fiziksel deęişim [41] (a) Fraktal deęeri: 1.553 (b) Fraktal deęeri: 1.794.

Ordu kentinin önemli tarihi yapılarından biri olan Osman Pařa řadırvanı ve çevresinde meydana gelen fiziksel deęişim řekil 14'te görölmektedir. Birinci fotoęraftaki geleneksel mimarinin sadelięi ve zarafeti, ikinci fotoęrafta yerini son derece karmařık ve estetikten uzak bir yapıya bırakmıřtır. řadırvan çevresinde kullanılan her dem yeřil ağaç türleri fotoęraftaki bakıř açısından řadırvanı örtmüřtür. Bina cephesindeki reklam unsuru tabelalar, aydınlatma ekipmanı, satıř ünitesi ve form verilmiř alı türleri mekândaki karmařıklıęı ve çeřitlilięi artırdıęından, öncesinde 1.553 olarak hesaplanan fraktal deęeri 1.794'e yükselmiştir.

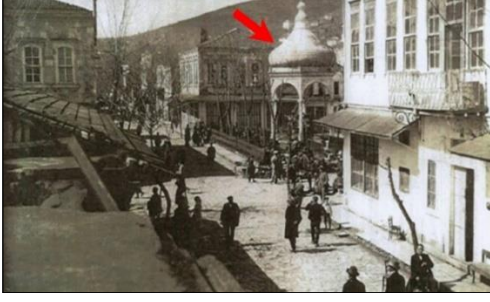
Şekil 15. Osman Paşa Şadırvanı'nın çevresinde meydana gelen fiziksel değişim [32] (a) Fraktal değeri: 1.629 (b) Fraktal değeri: 1.774.

Osman Pařa řadırvanı'nın çevresinde meydana gelen fiziksel deęişimin daha geniř bir perspektiften görünümü řekil 15'te görölmektedir. Fotoęrafın perspektifine giren alan içerisinde, řadırvan dıřındaki neredeyse tüm yapı unsurlarının köklü bir deęişim geirdięini söylemek mümkündür. Eskiden son derece özdeř ve geleneksel yapı kitlelerin hâkim olduęu ve bütünlük arz eden kent sade ancak zarif bir görünüm sunmaktadır. Zaman içerisinde yapılan bitkilendirmeler, bina cepheleri ve binaların yapısındaki deęişim, tabelaların varlıęı gibi nedenler mekânsal kaosu ortaya çıkardıęından fraktal deęer eski duruma göre yükselmiştir.

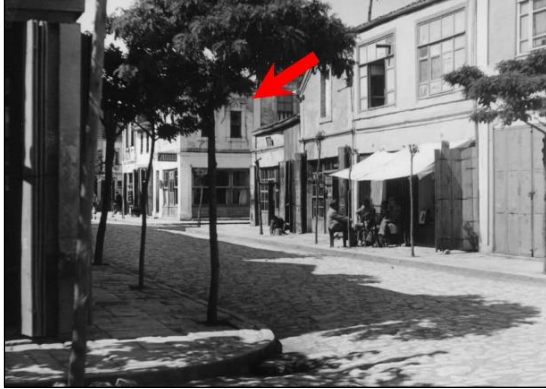
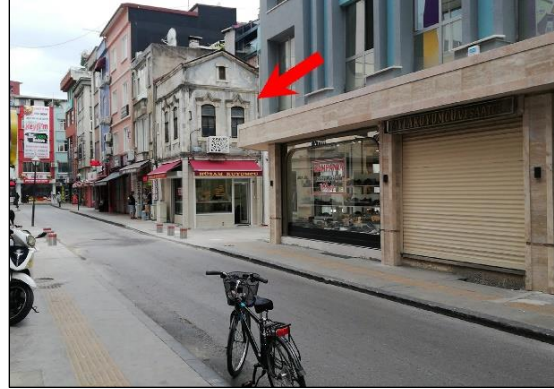
Şekil 16. Sırrı Paşa Caddesi ve Kocakişi Caddesi kesişimindeki bölgede meydana gelen fiziksel değişim [38] (a) Fraktal değeri: 1.620 (b) Fraktal değeri: 1.739.

Sırrı Paşa Caddesi ve Kocakişi Caddesi kesişimindeki bölgede meydana gelen fiziksel değişim Şekil 16'da görülmektedir. Bu bölgenin alışveriş ve yaya bölgeleri üzerinde yer alması sonucunda binaların girişleri daima dükkân vazifesi görmüştür. Fotoğraf perspektifine göre yakında bulunan binanın yeniden inşa edildiği görülmektedir. Ayrıca geçmişte cadde üzerinde yer alan akasya ağaçları günümüzde bulunmamaktadır. Cadde üzerindeki yapıların cephesindeki sadelik kaybolduğundan fotoğrafın fraktal değeri yükselmiştir.

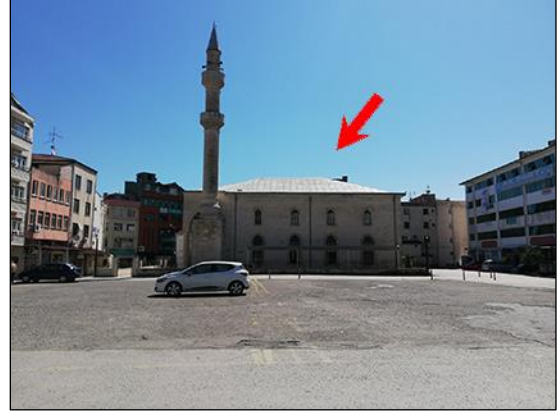
Şekil 17. Atik İbrahim Paşa (Orta) Cami ve çevresinde meydana gelen fiziksel değişim [39] (a) Fraktal değeri: 1.353 (b) Fraktal değeri: 1.497.

Günümüzdeki hali ile 1802 yılında inşa edilmiş olan Atik İbrahim Paşa (Orta) Cami ve çevresinde meydana gelen fiziksel değişim Şekil 17'de görülmektedir. Cami çevresinde yapı yoğunluğu artmasına karşın caminin önündeki boş alan meydan işlevini halen sürdürmektedir. Eskiden mekânın hâkim kütleli durumu, günümüzde çok katlı bina yoğunluğunun artması sonucu baskılanmış ve etkisini kaybetmiştir. Artan ve yükselen kütleler nedeni ile de alanın fraktal değeri 1.497'ye yükselmiştir.

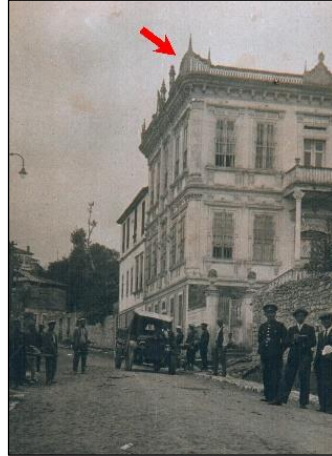
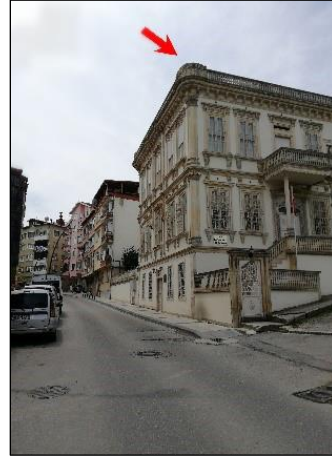
Şekil 18. Günümüzde Etnografya Müzesi olarak kullanılan Paşaoğlu Konağı ve çevresinde meydana gelen fiziksel değişim [40] (a) Fraktal değeri: 1.627 (b) Fraktal değeri: 1.294.

Günümüzde Etnografya Müzesi olarak kullanılan Paşaoğlu Konağı ve çevresinde meydana gelen fiziksel değişim Şekil 18’de görülmektedir. Konağın üst bölümündeki ince detaylar zaman içinde kaybolmuş ve daha sade bir görünüm kazanmıştır. Ayrıca konağın arka kısmındaki bitki varlığı yerini yüksek katlı binalara bırakmıştır. Tüm bu durumların bir sonucu olarak eski duruma göre daha az karmaşık ve çeşitlilik yönünden zayıf bir görünüm meydana gelmiştir.
