EVALUATION OF HARPUT CIMSIT BEY HAMMAM IN THE CONTEXT OF RE-FUNCTIONING CRITERIA

In this study, the partial use, human destruction, and malfunctioning of the restored and re-functioned Cimsit Bey Hammam were discussed and interpreted in terms of economic, social and environmental factors.

HARPUT CİMŞİT BEY HAMAMI'NIN YENİDEN İŞLEVLENDİRME ÖLÇÜTLERİ BAĞLAMINDA DEĞERLENDİRİLMESİ

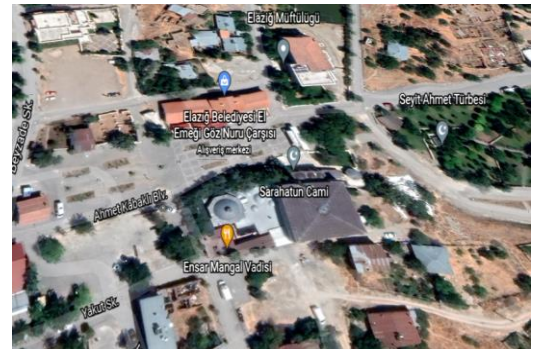
Şekil 2. Cimsit Bey Hamamı konum [14].

Yapı Elazığ ili, Harput Mahallesi'nde bulunmaktadır. Belediye caddesinde İpekhane çarşısının arasında, Sarıhatun Camii'nin yanında bulunan Cimsit Bey Hamamı'nın taş kemerli olarak yapılan bu kapılardan biri İpekhane çarşısına bakarken, diğeri Belediye caddesine açılmaktadır [13]. Yapının ada, parsel sorgulaması yapılarak konumu Şekil 2' de görülmektedir.

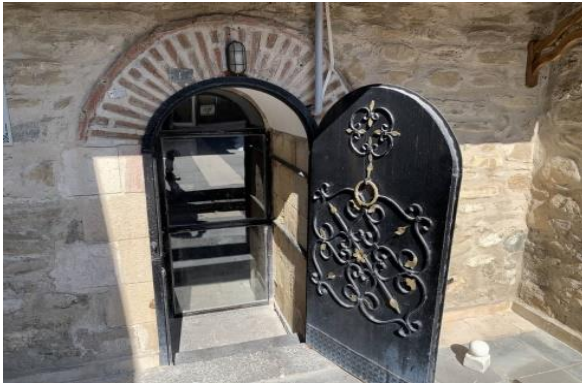
Şekil 3. Cimşit Bey Hamamı giriş kapısı [10].

Soyunmalık, soğukluk, sıcaklık bölümleri yapının batısından başlayarak sıralanmıştır. Su deposu ve külhan sıcaklık bölümünün güneyinde yer almaktadır. Hamamın önünde bulunan yol, yapım ve tamiratlar sonrasında yükselmiş olup, soyunmalık bölümüne batı ve güney tarafında bulunan merdivenlerle inilerek girilebilmektedir [13]. Yapının giriş kapısı Şekil 3' te görülmektedir.

Yapının güney cephesinin batısına kaydırılmış yuvarlak kemerli kapıdan girilen soyunmalık, 7,25 x 7,25 m. ölçülerinde kare biçimindedir. Kapı açıklıkları hariç soyunmalığın bütün cepheleri 0,50 m. yükseklikte, 1.20 m. genişlikte sekilerle çevrilmiştir. Bu sekilerin altına ise ayakkabıları koymak için belirli aralıklarla nişler yerleştirilmiştir. Son zamanlarda ise bu sekilerin üzerine ahşap soyunma kabinleri konulmuştur. Soyunmalığın üzeri köşelerde tromplara oturan kubbe ile örtülüdür. Kubbe doğu ve batı cephelerinde birer adet dikdörtgen pencere bulunan yüksek bir kasnağa oturmaktadır ve tam ortasında bir aydınlık feneri bulunmaktadır. Soyunmalığın zemini sal taşı ile kaplanmıştır ve tam orta aksında on iki gen şeklinde, ortasında çanak ve kaidesi olan fiskiyeli şadırvan yerleştirilmiştir [13].

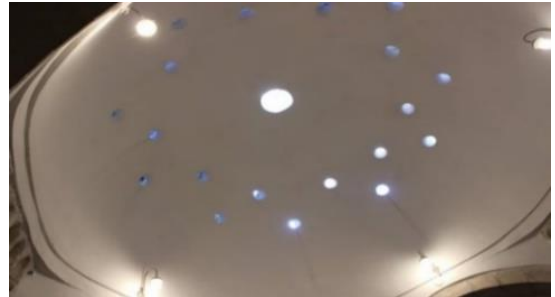
Şekil 4. Cimşit Bey Hamamı'nın doğal aydınlanmasını sağlayan ışık gözleri iç görünüm [16].

Soğukluğun doğu cephesinin kuzey köşesine açılan basık kemerli kapıdan sıcaklık bölümüne girilmektedir. Sıcaklık bölümünün planı dört eyvanlı, köşe halvet hücreli şeklindedir. Merkezdeki bölümle halvet hücrelerinin üzeri kubbe, eyvanların üzeri ise hafif sivri beşik tonozla örtülmüştür. Merkezi kubbe halvet kapılarının biraz üzerinden başlayan üçgen bingiler üzerine oturtulmuştur. Sıcaklık bölümü, Şekil 4' te görüldüğü üzere, kubbenin tam tepesine açılan bir adet tepe penceresi ve kubbenin sırtına iki sıra halinde simetrik olarak açılan toplam 22 adet yuvarlak formlu ışık gözü ile aydınlatılmaktadır [13].

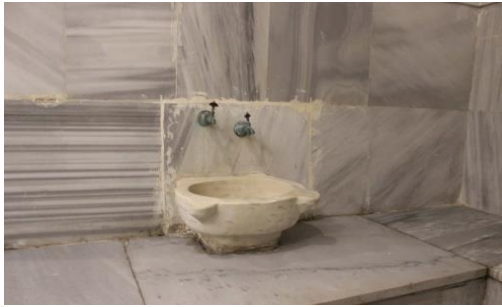
Şekil 5. Cimşit Bey Hamamı seki ve kurnalar [15].

Merkezi kubbenin tam altında 0,50 m. yüksekliğinde, sekizgen formlu göbek taşı ile sıcaklığın zemininin tamamı ile duvarlarının 1.30 m.'ye kadar olan kısmı ve sekilerin üstü mermerle kaplanmıştır [13].

Giriş eyvanı dışındaki diğer üç eyvanın tümünde üç yönde yıkanma sekileri yer almaktadır. Her cephenin ortasına gelecek şekilde Şekil 5' de görüldüğü üzere bir adet kurna yerleştirilmiştir. Sıcaklığa girilen eyvanın sadece güney cephesi boyunca uzanan bir adet sekisi bulunmaktadır. Bu sekinin tam ortasına gelecek şekilde bir kurna bulunmaktadır. Hamamda bulunan kurnalardan hiçbirisi orijinal değildir ve kurnaların önünde ayna taşı da bulunmamaktadır. Sıcaklıkta bulunan bütün halvet hücrelerinin girişi basık kemerli köşe kapılarındadır. Kare şeklindeki halvet hücrelerinin hepsi ölçü olarak birbirinin aynısıdır ve tamamının üzeri kubbe ile örtülüdür. Kubbeye geçiş pandantiflerle sağlanmıştır.

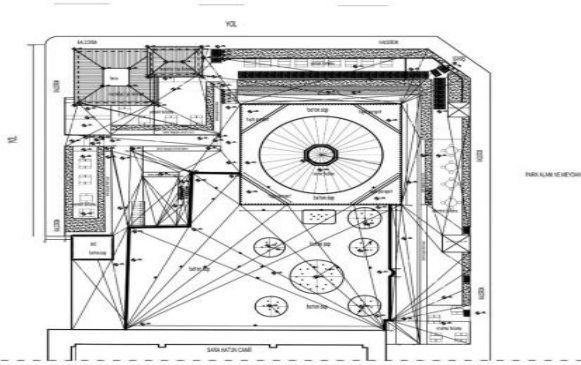
Şekil 6. Cimşit Bey Hamamı vaziyet planı ölçek: 1/100 [15].

Aşağıda ki şekillerde Vakıflar Genel Müdürlüğü arşivinden elde edilen, yapının vaziyet planı ve kesitleri görülmektedir.

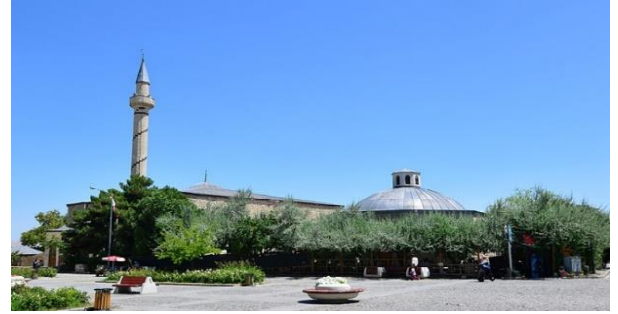
Şekil 12. Cimsit Bey Hamamı restorasyon sonrası dış görünüş [16].

Yapının bahçe sınırları demir korkulukla çevrilidir. Ayrıca demir korkuluklar üzerinde birçok reklam tabelaları bulunmaktadır. Kuzey cephesine bakan kısımda betonarme kulübe bulunmaktadır. Yapılan restorasyon

çalışması ile bu betonarme kulübe kaldırılmış ve demir korkuluklar üzerinde bulunan reklam tabelaları temizlenmiştir. Yapının dış görüntüsü Şekil 12’de görülmektedir.

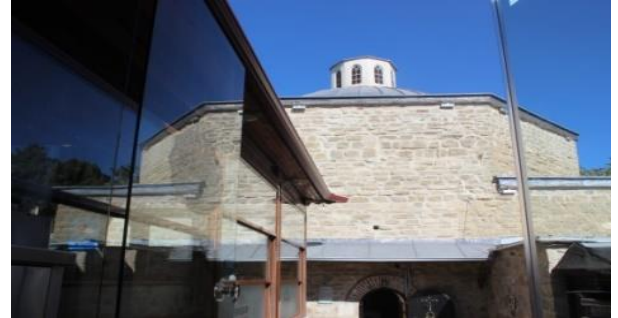
Şekil 13. Cimsit Bey Hamamı restorasyon sonrası güney cephe görünümü [16].

Yapının dış cephe duvarlarının az hasarlı olmasından dolayı restorasyon sırasında fazla müdahale edilmemiştir. Nem ve rutubetten dolayı dökülen bazı kısımdaki sıvalar onarılmış ve saçaklar tamir edilmiştir. Tamir edilmiş güney cephenin görüntüsü, Şekil 13’de görülmektedir.

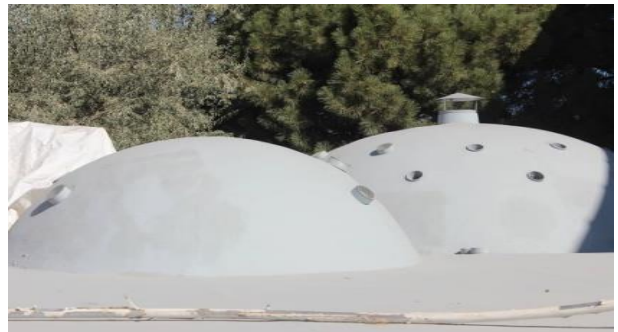
Şekil 14. Cimsit Bey hamamı restorasyon sonrası kubbe görünümü [16].

Sıcaklık bölümüne ait kubbelerin yüzeyinde bulunan çatlaklar giderilmiş ve boyası yapılmıştır. Ayrıca ortadaki kubbenin tepesine görüntüyü bozmayacak şekilde Şekil 14’te görüldüğü üzere, baca eklenmiştir.

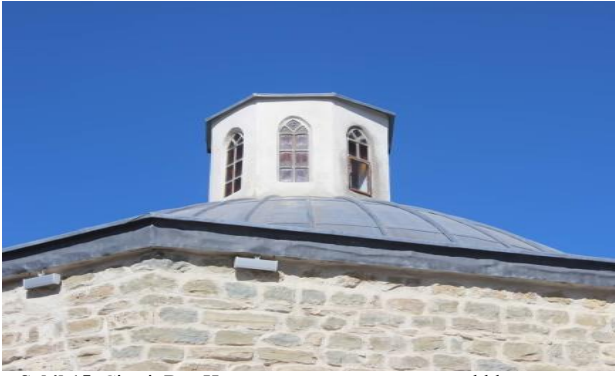
Şekil 15. Cimsit Bey Hammamı restorasyon sonrası ışıklık görünümü [16].

Yapılan onarım sonrası yapının büyük kubbeli soyunmalık bölümünün üzerinde bulunan ışıklık (aydınlık) bölümünde dıştan saçaklar ve pencereler yenilenmiş, pencere kenarları sıva ile çerçeve içerisine alınıp üzerine hem üstte, hem aralarda baklava dilimi kabartmalar eklenmiştir. Ana kubbeye çatlaklar kapatılıp saçaklar kırmızı renkli tuğla ile yenilenmiştir. Şekil 15’te soyunmalık bölümünün üst kısmında bulunan ışıklık görülmektedir.

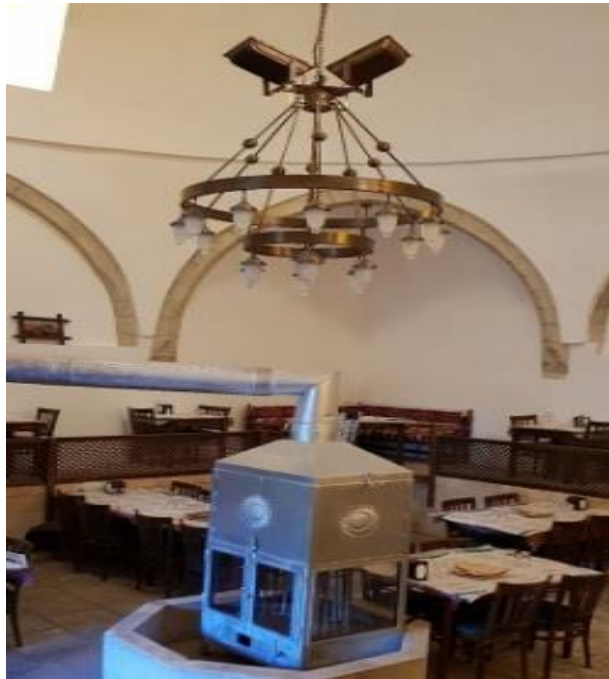
Şekil 16. Cimsit Bey Hammamı restorasyon sonrası şadırvan görünümü [16].

Hamamın soyunmalık kısmının ortasında bulunan şadırvanın işlevselliği yitirilmiş ve içerisine kömür sobası yerleştirilmiştir. Mekanın ısıtılması bu soba ile sağlanmaktadır. Şadırvan etrafına ve yerden 0.70 m. yüksekliğindeki seki kısımlarına masa ve sandalyeler konularak müşterilerin yemek yemelerine olanak sağlanmıştır. Şekil 16’ da, restorasyon sonrası soyunmalık alanında bulunan şadırvan görülmektedir.

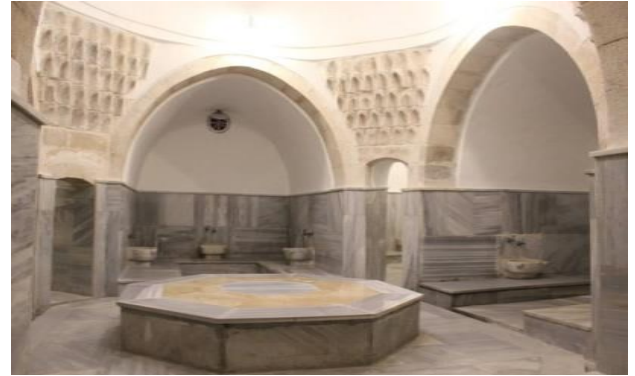
Şekil 17. Cimsit Bey Hammamı restorasyon sonrası sıcaklık görünümü [16].

Yapının sıcaklık ve halvet bölümü de Şekil 17’ de görüldüğü üzere, soyunmalık bölümü gibi temizlenmiş ve badana yapılmıştır. Kemer kısımları ve sütunların üzerinde kaplı olan doğal taşlar sıva kalıntılarında temizlenmiştir. Duvar ve zeminde kaplı olan mermerlerin tadilatları yapılmış ve onarılmıştır. Orta kısımda bulunan göbek taşının üzerindeki mermer kaplama daha sağlamlaştırılarak onarımı yapılmıştır.

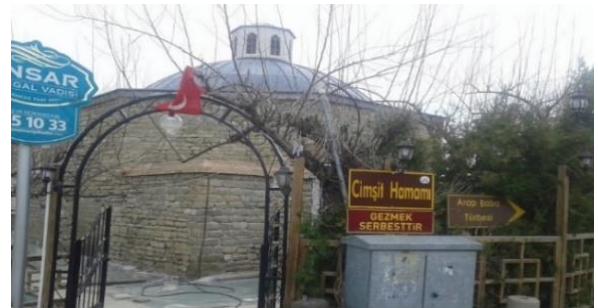
Şekil 18. Cimsit Bey Hammamı kuzey bahçe girişi [15].

Yeniden işlevlendirme ile restoran haline getirilen Cimsit Bey Hammamı'nda tarihi dokulara kesinlikle zarar verilmemekte ve genel olarak bahçe kısmında tarihi dokuya dokunmadan işletme faaliyetini yürütmektedir. Hamamın tarihi dokusunda iki giriş bulunurken yeniden işlevlendirme neticesinde her iki kapı da kullanılmaktadır. Şekil 18’de yapının kuzey cephesine bakan bahçe kapısı görülmektedir.

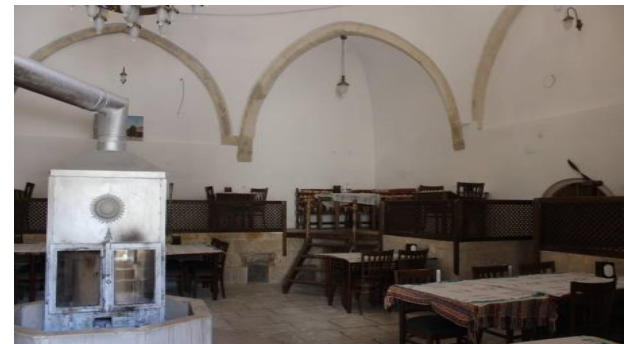
Şekil 19. Cimsit Bey Hammamı restorasyon sonrası soyunmalık görünümü [16].

Kapalı alanda, Şekil 19’da görüldüğü üzere, restoran tarafından sadece hamamın giriş (soyunmalık) kısmı kullanılmış olup, sıcaklık, ılıklik ve külhan bölümlerinde restoran faaliyet göstermemektedir.

- Tarihi yapının yalnızca soyunmalık kısmının restoran olarak kullanılması ve geri kalan (ılıkılık, sıcaklık ve halvet gibi) kısımlarının kullanılmaması yeniden işlevlendirme ilkelerini tam olarak karşılamamaktadır.
- Yapının bahçe kısmına yapılan prefabrik yapıda kullanılan malzemeler ve tercih edilen donatılar, tarihi Cimşit Bey Hamamı'nın tarihi dokusuyla örtüşmemektedir.

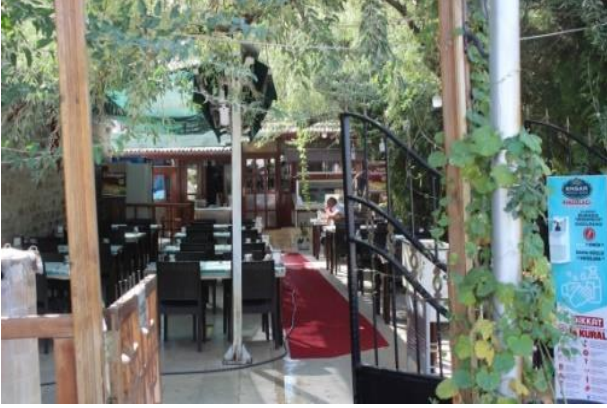
Şekil 20. Cimşit Bey hamamı bahçe görünümü batı cephesi [14].

Yaz aylarında faaliyet çoğunlukla bahçe alanında, kış aylarında ise bahçe kısmı kapatılarak yalnızca kapalı mekânda sağlanmaktadır. Bahçe kısmının batı ve kuzey cephesi işletme tarafından kullanılmaktadır. Şekil 20' de bahçenin batı cephesinde kullanılan alan görülmektedir. Bu alanın bir kısmının üzeri güneş ve yağmurdan korunmak amaçlı germe membran ile kapatılmıştır. Germe membran kullanılması yapının mimari dokusuna zarar vermemek adına sağlıklı olmuştur. Masa, sandalyeler yapının duvar kısmında ve karşı tarafında yer almaktadır.

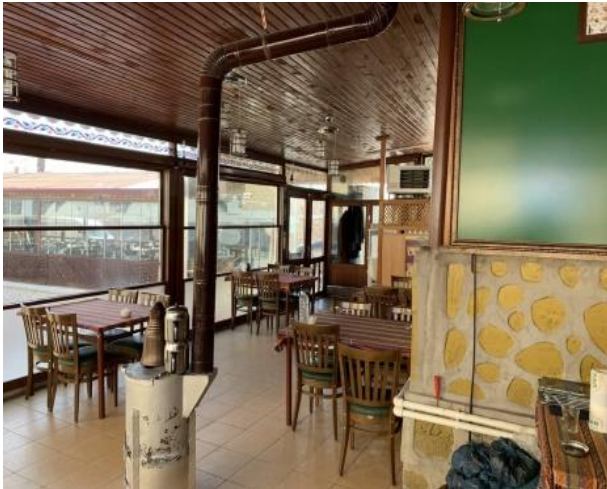
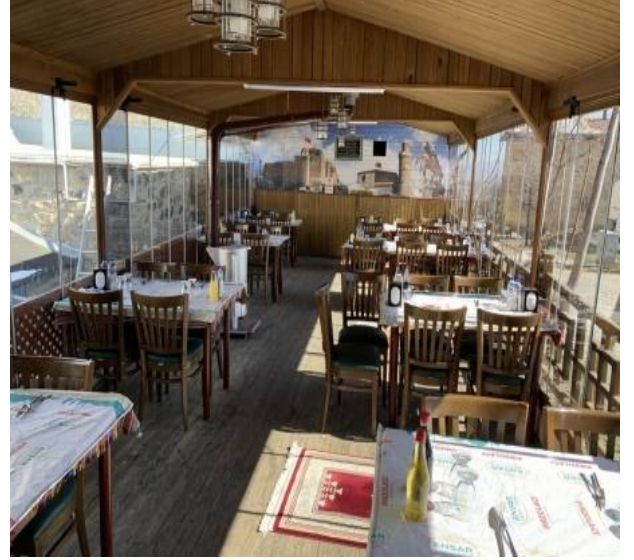
Şekil 21. Cimşit Bey Hamamı güney cephesi kapalı alan [16].

Yapının güney bahçe kısmına iki ayrı kapalı alan inşa edilmiştir. Kış aylarında müşterilerin ağırlandığı ve yemeklerin hazırlandığı mutfak kısmı bu alanlarda bulunmaktadır. Şekil 21' de görülen mekânda tavan kaplaması olarak lambiri, zemin döşemesi olarak ise kahverengi seramik kullanılmıştır. Şekil 22' de görülen mekânda ise yine tavanlarda lambiri kullanılmıştır, fakat zemin döşemesi olarak ahşap parke tercih edilmiştir. Mekânın aydınlatması tavadan ipe sarkıtılmış ahşap kaplamalı aydınlatma elemanları ile yapılmıştır. Her iki mekânın cephelerinde açılabilir cam balkon kullanılmış ve iç kısmın daha ferah ve aydınlık olması sağlanmıştır. Ayrıca yaz aylarında cam balkonlar açılarak müşterilerin serin bir şekilde dinlenmelerine ve yemek yemelerine olanak sağlanmıştır. Isıtma sistemi olarak kömür sobaları kullanılmaktadır. Ahşap masa ve sandalyeler tercih edilmiştir.
