Somut Kültür Mirası Kapsamında Geleneksel Göreme Konutlarının İrdelenmesi

Araştırma Makalesi

Examination of Traditional Göreme Houses in the Scope of Tangible Cultural Heritage

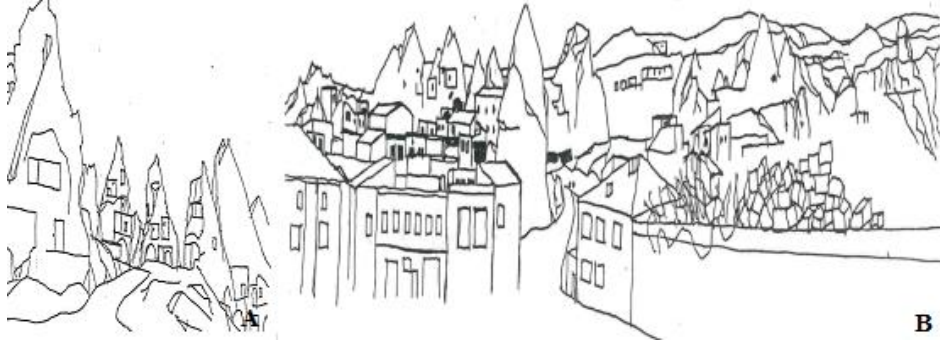
Şekil 2: A. Göreme Kaya Oyma Konutları, B. Kaya Oyma ve Geleneksel Konutlar Silüet (Göreme Belediyesi Arşivi, 1992)

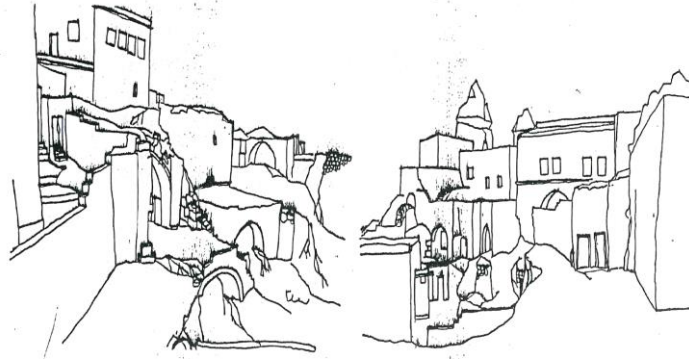
Şekil 4: Göreme Geleneksel Konutlar Topografyaya Göre Konum (Göreme Belediyesi Arşivi 1992)

Esas yaşam katı olan üst kat, eğim nedeniyle zemine oturuyorsa zemin kat veya arka cadde veya sokaktan girişi varsa giriş katı olarak adlandırılabilir gibi, aynı zamanda avlu/bahçe düzlemindeki kat da kotun durumuna göre zemin kat/giriş katı veya bodrum kat olarak da nitelendirilebilmektedir. Bu karmaşayı önlemek amacıyla avlu/bahçenin ve konuta girişin olduğu kat giriş katı, arada kalan kotlar ara kat ve konutun ana mekânlarının olduğu kat ise esas yaşam katı olarak tanımlanmıştır. Parseller topografyanın etkisiyle biçimlenen konutlarla ve bahçe duvarlarının arasındaki dar sokaklar da, arazinin doğal eğimine uyarak kimi zaman dik ve kıvrımlı, kimi zaman da basamaklı olarak biçimlenmektedir. Bu tür sokaklarda her iki sokak cephesinde de geleneksel dokuyla bütünleşen örnekler de görülmektedir (Şekil 4).

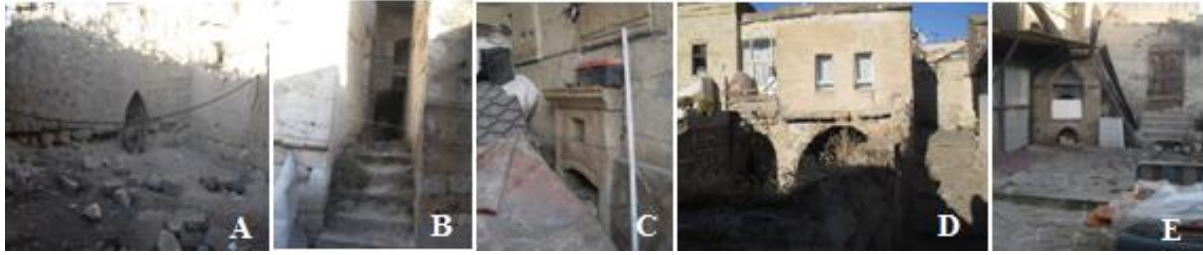
Fotoğraf 3: Konut Avlu-Avluda Merdiven ve Ocak Örnekleri, A.B.Gaferli Mh. Hacı İsmail Efendi Sk. No: 5, C.Gaferli Mh. Hacı İsmail Efendi Sk. No: 3, D.Orta Mh. Abdullah Efendi Sk. No: 17, E.Gaferli Mh., Hacı İsmail Efendi Sk. No: 3A (F.Toruk Arşivi)

Konutların konumlarına göre bir, iki veya bazı örneklerde üç cephesinin avlu/bahçeye yönlendiği ve bahçe duvarları ile çevrili olduğu görülmektedir. Genellikle 0.45-0.50 m. genişlikte ve 1.50-1.80 m. yükseklikte moloz taş ile yığma yapı tekniği ile inşa edilen bahçe duvarlarının üzeri, duvarı olumsuz çevre koşullarından korumak amacıyla iki yöne eğimli veya harpuştalıdır. Avlu/bahçeden giriş konukların evin yaşamına kontrollü katılımı ve mahremiyet sağladığı gibi, avlu/bahçede servis kapısının bulunduğu örnekler sokaktan servis kolaylığı da sunmaktadır. Avlu/bahçeye servis olanağının bulunmadığı az sayıda örnekte sokak ve avlu/bahçe ilişkisi sağlayan ana girişten başka, ikinci bir giriş kapısı da kullanılmaktadır. Bu nedenle Göreme konutlarında iklimin

izin verdiği koşullarda farklı işlevlerle aktif kullanılan avlu/bahçenin, kamusal ve özel alan arasında tampon oluşturduğu görülmektedir (Fotoğraf 3).

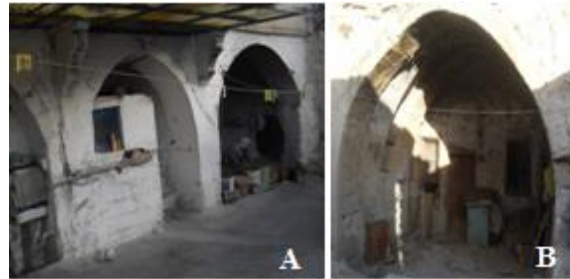
Fotoğraf 4: Göreme Konut Giriş Kat, A.Gaferli Mh. Hacı İsmail Efendi Sk. No: 3-3A, B.Gaferli Mh. Hacı İsmail Efendi Sk. (F.Toruk Arşivi)

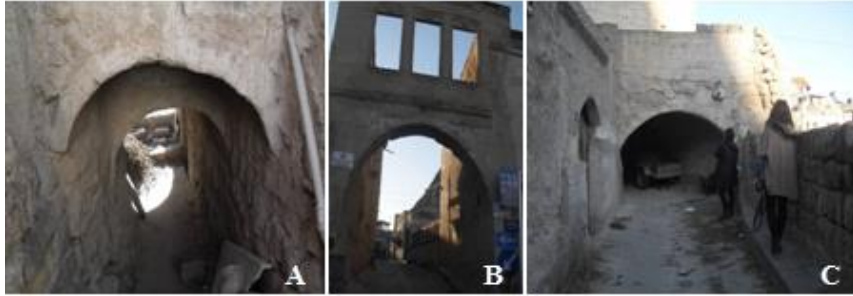
Fotoğraf 6: Konut Kabaltı, A.Orta Mh. Harim Cami Sk., B.Aydınlı Mh. Çakmakçı Sk., C.Orta Mh. Hafız Sk. No: 3 (F.Toruk Arşivi)

Eğimli alanlarda, bodrumun kısmen gömük olduğu konut örneklerinde bodrum katın pencere ve kapıları yüksek taş duvarlarla avlu/bahçeye açılmaktadır. Göreme konutlarında zemin/giriş kat sokak seviyesinden biraz yüksektir. Giriş katta genellikle beşik tonoz örtülü ve bahçeye açılan en az bir kemer gözlü, küçük ve düzensiz pencereleri bulunan mekânlar yer almakta ve zemin katlar sokakla bağlantılı avlu/bahçe ile ilişkilidir (Fotoğraf 4). Göreme konutlarında avlu/bahçe dışında çeşitli servis mekânlarını içeren ve yöresel dilde taşlık olarak bilinen sirkülasyon mekanı bodrum veya zemin katta yer almaktadır. Konutta özel olarak tasarlanmış tandır evi ve çamaşır evinin olmadığı çok küçük pencere ve dışa kapalı taşlıkta tandır, çamaşır taşı, kuyu vb. görülmektedir. Taşlıkta yaklaşık 150x200x250 cm. boyutlarında şarap ve pekmez yapımında kullanılan tekne ve teknenin alt ucunda üzüm sularının akıtılarak küplere doldurulduğu düzenekten oluşan şıra hane de yer almaktadır. Bazı örneklerde servis veya depolama mekânlarının da yer aldığı ara katlar daha korunaklı olması ve ısı konfor sağlaması nedeniyle kışlık kat olarak da kullanılmaktadır. Ara katın bulunmadığı durumlarda gündelik yaşam, esas yaşam katında geçmektedir. Konutların kat yükseklikleri topografyaya, katların kullanım amacına, konutların yapılış dönemlerine ve konut sahibinin ekonomik gücüne göre değişiklik göstermekle birlikte yaklaşık 250-300 cm. arasında değişmektedir. Konutların gabarileri kaya oyma mekânlarının kullanılmasına bağlı olarak değişmektedir. Genellikle ahır, hayat, samanlık, depo vb. işlevlerle kullanılan giriş katlar, diğer katlardan daha yüksektir, bazen de yüksek giriş katının bir kısmında ara kat oluşturulmuştur. Basit ve mütevazı konutlarda ise giriş kat yüksekliği, esas yaşam katına kıyasla daha düşüktür. İncelenen konutlarda giriş kat yükseklikleri 210-490 cm. arasında değişmektedir. Giriş katının içerisinde oluşturulan ara katlarda yüksekliğin yeterli olmadığı durumlarda tavan girişlemelerinin arası kapatılmamakta ve ara kat yüksekliği 200-235 cm. arasında değişmektedir. İki katlı ve üç katlı mütevazı konut örneklerinde esas yaşam katı yaklaşık 240 cm. iken daha gösterişli örneklerde esas yaşam katının yüksekliği yaklaşık 280-350 cm. arasında değişmektedir. Giriş katlarında oturma olanağı olmayan bazı konutlarda ara katlar, üst kata hizmet sunacak şekilde kullanılmakla birlikte (Fotoğraf 5), üst kat her zaman esas kat konumunu korumuştur. Göreme’de konutların genellikle iki katlı olduğu, kaya oyma mekânları da olan örneklerde az sayıda olmakla birlikte iki katın üzerinde kat kullanımı ve kabaltı olarak anılan mekânlar da gözlenmiştir (Fotoğraf 6).

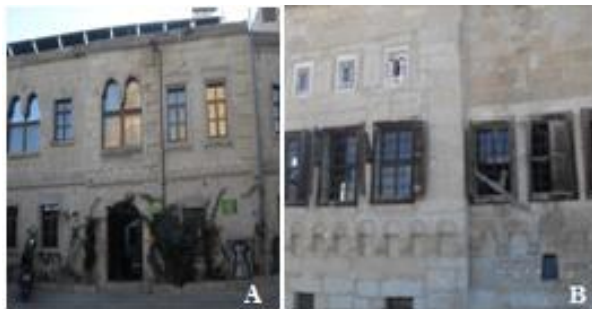
Fotoğraf 7: Dış Sofalı Konut Örnekleri, A.Aydınlı Mh. Güngör Sk., B.Orta Mh. Harim Sk. No: 20 (F.Toruk Arşivi)

Plan Şeması: Göreme geleneksel konutlarının plan şemaları zaman içinde yaşama en uygun olacak şekilde geliştirilmiş, Gayrimüslim ve Müslüman konutları parsel kullanımı, yapı-parcel ilişkisi, yapım tekniği, malzeme ve mahallelerin oluşumu açısından çok fark göstermeyecek biçimde anonim bir düzeye erişmiştir. Göreme’de arazinin doğal yapısına bağlı olarak oluşan parsel biçimine ve kaya oyma mekan kullanımına göre giriş katların plan şeması bir arketip vermemektedir. Giriş kat üzerinde dik açılı planlanan esas katlar plan şeması açısından genellikle Türk evi plan şemaları ile örtüşmektedir. Türk evinde en önemli mekân öğesi durumundaki sofa, Göreme konutlarında da yapıya karakterini veren ana mekândır. Harem ve selamlık olmak üzere iki kullanımı olan geleneksel Göreme konutlarının mekân örgütlenmesinde sofanın dışa açık [*Dış Sofalı* (Fotoğraf 7A,7B)], kapalı oluşuna [*İç sofalı* (Fotoğraf 8A)] ve bunların türevlerine göre [*Dış Köşe Sofalı*], [*Bir Yüzü İç Sofalı* (Fotoğraf 8B) (Şekil 7)], [*Karma* (Fotoğraf 9) (Şekil 8)] plan şeması da çeşitlenmiştir.

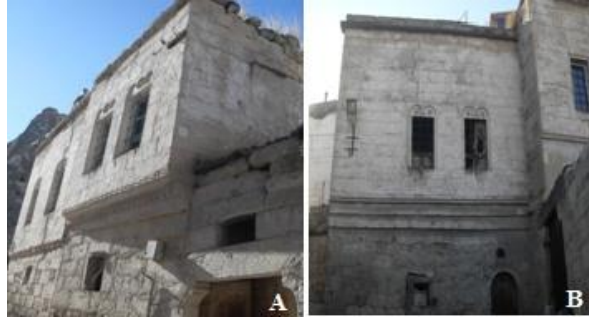
Fotoğraf 8: İç Sofalı Konut Örnekleri, A.Gaferli Mh. Müdür Sk. No: 14, B.Bir Yüzü İç Sofalı Konut Orta Mh. Konak Sk. No: 4A, (Tillioğulları Evi) (F.Toruk Arşivi)

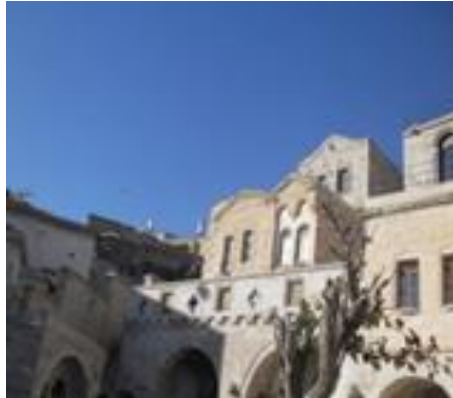
Fotoğraf 9: Karma Plan Şemalı Konut, Aydınli Mh. İsali Cd. No: 36 (F.Toruk Arşivi)

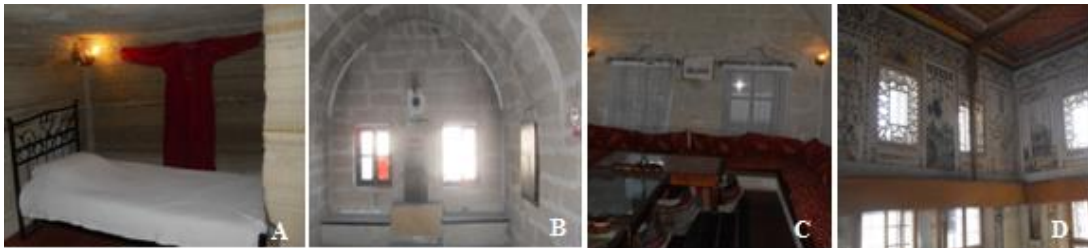
Fotoğraf 10: Konut Oda Örnekleri, A.Kaya Oyma Oda, Gaferli Mh. Hacı İsmail Efendi Sk., B.Kemer Oda, Orta Mh. Konak Sk. Eyvan, C.Oda, Orta Mh. Harim Cami Sk. No: 33, D.Başoda, Orta Mh. Konak Sk. No: 4A (Tillioğulları Konağı) (F.Toruk Arşivi)

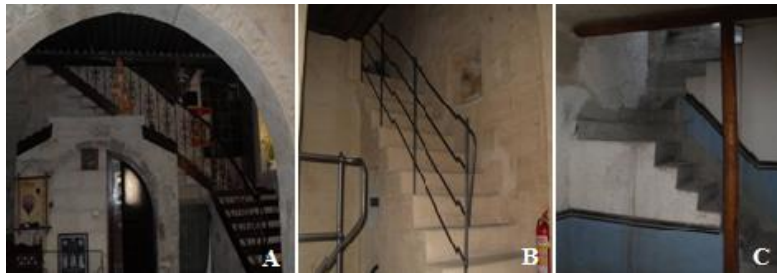
Fotoğraf 11: Konut Merdiven Örnekleri, A.Gaferli Mh. Hacı İsmail Efendi Sk. No: 7, B. İsalı Mh. İsalı Cd. C.Orta Mh. Konak Sk. No: 4A (Tillioğulları Konağı) (F.Toruk Arşivi)

Göreme konutlarında merdivenler sofaya göre dik veya paralel konumlanmaktadır. Yükseltilmiş zeminli konutlarda yapının aksında konumlanan giriş kapısının karşısında yer alan merdivenlerin yanı sıra, tek veya iki kollu veya L biçiminde merdivenler de görülmektedir. Merdivenlerde ahşap, taş ve az sayıda örnekte mermer basamak kullanılmıştır. Konutta yaklaşık 1 m. genişliğindeki merdivenler genellikle 3-4 taş veya ahşap basamak ile çıkılan sahanlıktan sonra tekrar taş olarak devam etmektedir. Bazı örneklerde de sonraki basamaklar ahşap olsa dahi, ilk basamaklar ahşabı sudan korumak amacıyla taştır. Plan şeması ne olursa olsun konutların hemen hepsinde merdiven boşluğu, yöresel dilde mamrak adı verilen ahşap bir kanat/kapak/çita ile kapatılmakta veya bu kanadın açık durması için üretilmiş bir detay kullanılmaktadır (Fotoğraf 11). Merdiven çözümlenmeleri olabildiğince basit ve işlevseldir, ancak riht sayısı az olduğundan (10-15 riht) oldukça diktir. Konut içindeki merdivenlerde kullanılan korkulukların biçimi mal sahibinin ekonomik gücüne göre değişkenlik göstermektedir. Korkuluklar genellikle sade tasarlanmış taş, kısmen süslemeli ahşap ve demir korkulukludur, ancak büyük konaklarda oymalı ahşap korkuluklar kullanılmıştır. Geç dönem konut örneklerinde merdivenlerin iki oda arasında konumlandığı örneklerle de rastlanmaktadır.

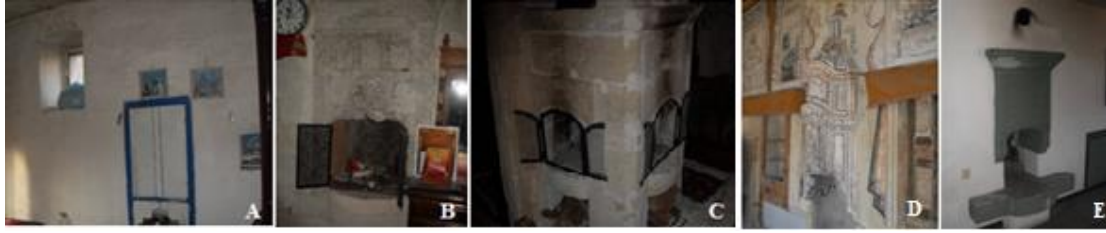
Fotoğraf 12: Konut Ocak Örnekleri, A.Gafarli Mh. Hacı İsmail Efendi Sk. No: 3 B.Gafarli Mh. Hacı İsmail Efendi Sk. No: 7, C.Orta Mh. Harim Cami Sk. No: 33 (F.Toruk Arşivi)

Genellikle konut içerisinde çözümlenen mutfaklar, arka cepheye bakmaktadır. Kullanıcının tüm gereksinimlerini karşılayacak şekilde tasarlanan mutfaklarda fırınlı bir ocak, yekpare taş tezgâh ve bazı örneklerde kuyu ve su haznesi bulunmaktadır. Tümü alt katta yer alan bu tür mutfaklardan başka - süreç içerisinde yetersiz kalmaları nedeniyle olsa gerek- üst katın odalarından birisi veya sofaya ek birimler de mutfak olarak kullanılmaktadır. Büyük konaklarda da biri zemin, diğeri üst katta olmak üzere iki mutfak yer almaktadır. Ancak zemin katlarda ve avlu/bahçede kullanılan ocaklar; üst katta, sofa ve odalarda yer alan ocaklara kıyasla daha büyüktür. Zemin kattaki mutfaklarda ve avlu/bahçede ekmek yapımı için büyük ocakların içlerine yaklaşık 40-50 cm. çapında, 30-50 cm. derinliğinde bir çukur açılarak ocak, tandır olarak da kullanılmaktadır. İç yüzeyleri sıvalı tandırların yanmasını sağlamak amacıyla dışarıya açılan üzeri kapalı bir hava kanalı yapılmaktadır. Geleneksel Türk evinde hemen hemen her odada yer alan ocaklar, Göreme konutlarında her odada yer almamakta, bunun yerine odalarda ısınma aracı olarak taşınabilir mangallar kullanılmaktadır. Genellikle mutfakta, bazen başoda gibi özel odalarda ve zeminden 15-20 cm. yükseklikte yer alan ocaklar tamamen taştır ve döşeme seviyesinden sonra duvar içerisinde de üzeri sıvasız taş olarak devam etmektedir (Fotoğraf 12A, 12B). Yaklaşık 170 cm. yüksekliğinde 60 cm. derinliğinde, ağzı kemerli ocakların bazılarında kemerin başladığı yükseklikte ocağın genişletildiği ve üzerinde taş bir nişin olduğu görülmektedir. Bu nişler çıra konulduğu için çiralık olarak da anılmaktadır. Göreme geleneksel konutlarında duvara bağımlı olmayan üç bazen de dört cephesinden ateşliği olan ocaklara rastlanmaktadır (Fotoğraf 12C). Göreme konutlarında sofa ve odalarda yapılan 50-60 cm. genişlikte ve zeminden yaklaşık 70-80 cm. yükseklikteki ocakların ağızları kemerlidir. Kemerli ağzın başladığı yerden yaklaşık 20-25 cm. yanlara genişleyen ve duvardan 10 cm. çıkıntı yaparak yükselen ocağın kemer kilit noktası üstünde genellikle geometrik taş oyma işçiliği ile oyulmuş niş/nişler yer almaktadır. Büyük konaklardaki ocaklardaki taş işçilik konut sahibinin ekonomik yapısına bağlı çeşitlenmektedir. Günümüzde kemerli kısımlar sac bir kapakla kapatılmaktadır (Fotoğraf 12 D, 12E).

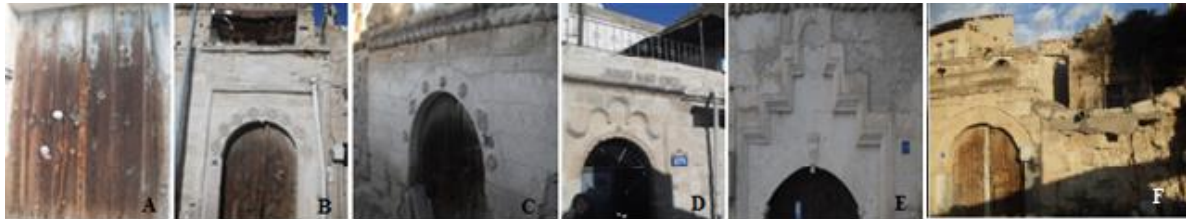
Fotoğraf 13: Konut Avlu Giriş Kapısı Örnekleri, A.İsali Mh.İsali Cd. No: 3, B.Orta Mh. Harim Sk. No: 12, C.Gafarli Mh. İsmail Efendi Sk. No: 28, D.Orta Mh. Harim Cami Sk. No: 16, E.Orta Mh. Harim Cami Sk. No: 11, F. Gafarli Mh. Hacı İsmail Efendi Sk. (F.Toruk Arşivi)

Cephe Düzeni: Göreme konutlarının cephesini biçimlendiren temel parametreler; konutun konumu, kat sayısı, giriş yönü, pencere ve kapı düzeni, çıkmalar, çatı ve bezemelerdir. Çalışma alanı içerisinde incelenen geleneksel konutların tümünün plan şemasına ulaşılammış olmakla birlikte, cephe yukarıdaki parametreler üzerinden okunarak analiz edilmiştir. Göreme konutlarına giriş avlu/bahçeden ve/veya sokaktan ulaşılmaktadır. Avlu/bahçeden girilen örneklerde konuta avludan sonra, sokaktan girilen örneklerde ise 3-4 taş basamaklı merdivenler ile ulaşılmaktadır. Konuta hem sokaktan, hem de avlu/bahçeden girilen örnekler olduğu gibi, avlu/bahçesiz konutlarda sadece sokaktan giriş sağlandığı da görülmektedir. Cephe düzenlemesinde avlu/bahçe giriş kapıları diğer cephe elemanlarına kıyasla ön plandadır. Tek katlı konutlarda giriş kapısı sofa aksında, iki katlı konutlarda ise genellikle sofanın sokağa bakan uzun kenarında yer almaktadır. Sokak ile aynı kotta bulunan giriş kapılarının neredeyse tamamı cephe duvarı ile hem yüzdür. Avlu/bahçe kapıları cümle kapısı konumundadır ve arka veya yan sokağa açılan ikincil kapılara (servis kapısı) kıyasla daha özenli ve yoğun bezemelidir. Giriş kapılarında başta kapı tokmakları ve kilitleri olmak üzere, taş söve ve kemerlerde geometrik ve bitkisel motifler bölgenin karakteristik özelliklerindedir. Avlu/bahçe kapıları; konut sahibinin ekonomik gücü doğrultusunda biçimlendirilmiştir. Yaklaşık 180-200 cm. genişliğinde 260-280 cm. yüksekliğindeki avlu kapıları; giriş kapıları gibi 15-20 cm. enindeki ahşapların iri başlı çiviler (mih) ile bağlanmasıyla oluşturulmuştur ve genellikle basık kemerlidir. Bazı örneklerde kemerin kilit taşı dışarı taşacak şekilde yerleştirilmiştir (Fotoğraf 13) (Şekil 9). Masif ahşap kanatlı avlu kapılarının kapı tokmakları ve kilitler ile daha gösterişli örneklerine rastlanmaktadır.

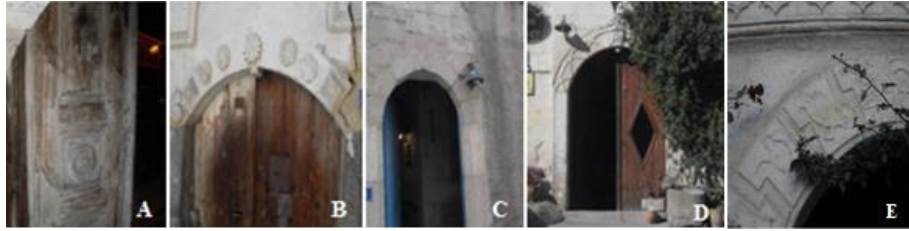
Fotoğraf 14: Konut Giriş Kapısı Örnekleri, A.Orta Mh. Harim Cami Sk. No: 33, B.Orta Mh. Karşıbucak Cd. No: 26, C.Gaferli Mh. Hacı İsmail Efendi Sk. No: 7, D.Aydınlı Mh. Aydınli Sk. No: 12, E.Aydınlı Mh. Güngör Sk. (F.Toruk Arşivi)

tanımlamaktadır. Genellikle kotun düşük olduğu sokak cephesinde yer alan konut giriş kapıları merkezi (tek) girişli ve iki girişli olarak sınıflandırılabilir. Bu tür konutların hemen hepsinde kemerli biçimlenen masif ahşap giriş kapıları, genellikle çift kanatlı ve ahşapların en basit haliyle birbirine çatıldığı ve alt ve üst noktalardan bir kuşak ile birleştirildiği örneklerdir. Düzgün kemerli örnekler görülmekle birlikte, giriş kapıları genellikle basık kemerlidir. Kemerli kapılarda kemerin kilit taşı ile vurgulandığı, kemeri oluşturan taşların birer atlayarak cepheden taşırıldığı, kemerin çevresinde kaide ve başlık elemanlarıyla zenginleştirilen taş söveler ile plasterlerin de yer aldığı örnekler görülmektedir. Ortalama 170-180 cm. yükseklikteki bu kapılar boyasızdır (Fotoğraf 14). Ancak doğrudan ulaşılan büyük konut örneklerinde konut sahiplerinin ekonomik yapısı ile ilişkili olarak masif ahşap giriş kapılarının çift kanatlı, aynalı/oymalı ve çok özenli olduğu görülmektedir. Bu tür konutlarda kapı tokmakları ve kilitleri de özenlidir. Az sayıda olmakla birlikte konuta yan cepheden girilen örnekler de bulunmaktadır (Fotoğraf 15).

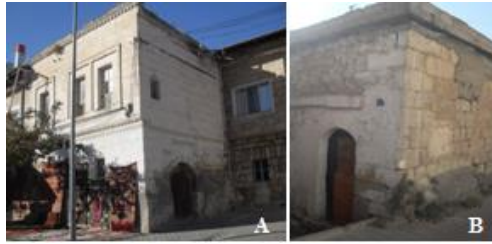
Fotoğraf 15: Yan Cepheden Girilen Konut Örnekleri, A.Orta Mh. Karşıbucak Sk. No: 24, B.Orta Mh. Harim Cami Sk. (F.Toruk Arşivi)

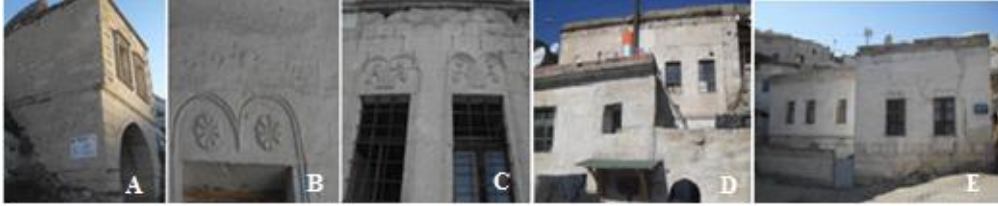
Fotoğraf 16: Konut Cepheleri Motifler, A.Aydınli Mh. Güvercinlik Sk., B.Orta Mh. Harim Cami Sk. No: 5, C.Aydınli Mh. Aydınli Sk., D.E.Orta Mh. Harim Sk. (F.Toruk Arşivi)

Sade bir görünüme sahip Göreme konutlarının cephelerinde konutun plan şeması, yapım tekniği ve mekan örgütlenmesi izlenebilir. Ön cepheler özel mekân ve kamusal mekân arakesitinde yer alan ve doğal bir şekilde sınır oluşturan elemanlardır. Konutlarda manzaraya geniş bir açıyla yönelmeyi sağlayan sokak cephelerindeki pencere düzenleri, buldukları mekânın boyutları ve mekânsal işlevi ile şekillenmiştir. Genelde iki katlı olan konutların zemin katları olabildiğince küçük pencereli veya sağır olmasına karşın, konut-sokak ilişkisi tamamen kesilmemektedir. Giriş katların sokağa bakan cephelerinde veya bazı sağır duvarların üst hizalarında az sayıda küçük tepe pencerelerine rastlanmaktadır. Eğimli arazilerde avluya bakan bodrum ve giriş kat pencerelerinde lokma veya oymalı demir parmaklıklar kullanılmıştır. Yatayda silmeler, düşeyde şaşırtmalı köşe taşları, pencerelerde söveler, kapılarda kilit taşları ve genellikle bitkisel süslemeler yalnız konut cephelerini zenginleştirmektedir. Ön cephelerde pencere altı ve kat silmelerinin, düşey köşe taşları ile kesiştiği noktalarda geometrik veya bitkisel süslemeler, genellikle girişte veya kolay görülebilecek bir yerde yapım tarihini gösteren taş panolar ve pencere alınlıklarında, kapı ve pencere kemerlerinde çiçek, ay-yıldız vb. taş işçiliği gösterir motiflere rastlanmaktadır (Fotoğraf 16) (Şekil 10). Ön cephede üst katlarda genellikle yapı aksına göre simetrik düzenlenen dikdörtgen, kare ve kemerli taş söveli, bezemeli ve kafesli pencereler kullanılmış, ikili ve üçlü gruplanmış sofa pencereleri ile cephe zenginleştirilmiştir. Avluya bakan sofalar genellikle boydan boya pencereli ve aydınlık mekânlardır. Göreme’de yaşam biçiminin yansıması olarak geç dönem konutlarda da bu cephe düzeninin sürdürüldüğü görülmektedir. Pencere ve kapılarda dikdörtgen ve düzgün kemerli pencerelerin yanı sıra (Bkz. Fotoğraf 7B, 8, 9) (Fotoğraf 17A, 17B, 17C, 17E), basık kemerler de kullanılmıştır (Bkz.

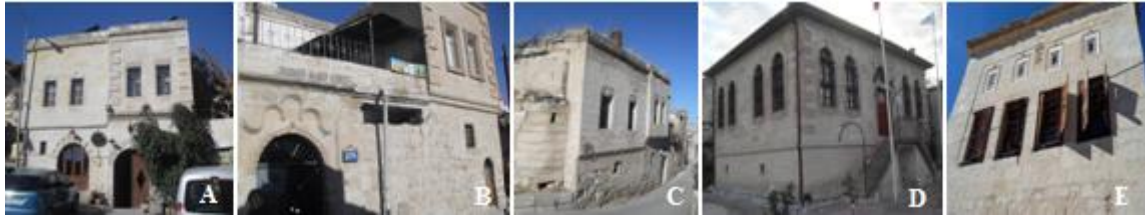
Fotoğraf 17: Konut Cepheleri Pencereler, A.Aydınli Mh. Aydınli Sk., B.Orta Mh. Harim Cami Sk. No: 16, C.Gaferli Mh. Müdür Sk. No: 14, D.Orta Mh. Belediye Cd. (Milli Parklar Müzesi Eski Belediye Binası), E.Orta Mh. Konak Sk. No: 4A (F.Toruk Arşivi)

Fotoğraf 7A, 9) (Fotoğraf 17D) (Şekil 11). Konut pencereleri genellikle tek ve çift kanatlı veya giyotindir. Günümüzde yaşam biçiminin değişimine bağlı olarak az sayıda örnekte ahşap kafes ve kepenk görülmektedir. Göreme konutlarında küçük pencereyi loş alt katlara karşın, dışa dönük üst katlarda, bazı örneklerde küçük bir tepeli penceresi ile havalandırma sağlanmıştır. Üst kat pencereleri 1/2 veya 2/3 oranındadır. Konutların bazılarında sokağa açılan giriş kapılarının üzerinde, sofabı aydınlatmak için demir ızgaralı pencereler yer almaktadır. Geç dönem örneklerde dikdörtgen büyük boyutlardaki pencerelere de rastlanmaktadır. Farklı pencere örnekleri 20. yüzyıl başında yapılan ve günümüzde Milli Parklar Müzesi olarak kullanılan Eski Belediye Binası'nda görülmektedir (Fotoğraf 17D).

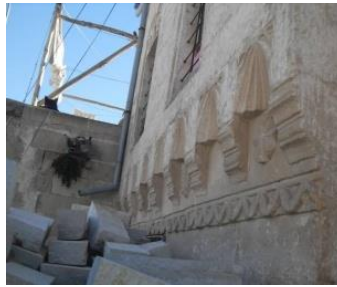
Fotoğraf 18: Motif Çıkmalı Su Basman, Aydınlı Mh. Görçeli Sk. (F.Toruk Arşivi)

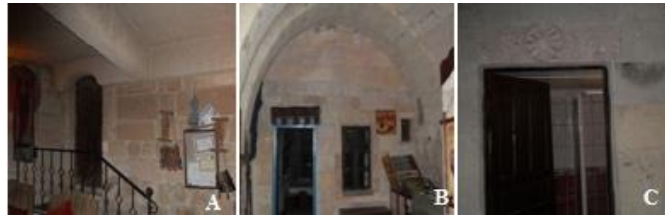
Fotoğraf 20: Konut İç Kapı ve Lento Örnekleri, A.Orta Mh. Harim Cami Sk. No: 33, B.Gaferli Mh. Hacı İsmail Efendi Sk. No: 7, C.Gaferli Mh. Hacı İsmail Efendi Sk. No: 7 (F.Toruk Arşivi)

İç Mekân: Yapı içerisinde tek kanatlı, ahşap iç kapılar yaklaşık 80-100 cm. (Fotoğraf 20A, 20B), çift kanatlı kapılar ise genellikle 140 cm. genişliğinde ve yaklaşık 200-240 cm. yüksekliktedir. Tüm kapılarda yüksekliği yaklaşık 6-8 cm. yükseklikte taş eşik kullanılmaktadır. Konutlarda iç kapıların sofaya bakan yüzeylerinde aynalı ve geçme olarak tanımlanabilecek ahşap bezemeler uygulanırken, diğer yüzeyler yalın bırakılmıştır. Az sayıda örnekte olmakla birlikte, iç kapılar arasında da ait oldukları odanın önem derecesine aynalı ve bezemeli örnekler de rastlanmaktadır. Genellikle 1/2 oranındaki ahşap pencere doğramaları genellikle iki kanatlıdır ve pencereler yatayda üç, düşeyde iki kanatla bölünmüştür. Geleneksel pek çok konut örneğinde olduğu gibi, Göreme konutlarında da oda kapıları açıldığında oda içinin sofadan görülmesini engelleyecek biçimde konumlandırılmıştır. Odada yüklük olarak kullanılan dolapların bulunduğu duvarın ucunda yer alan kapıdan 90° dönülerek odaya girilmektedir. Kapı açıldığında yan duvardaki kendi nişine dayanarak ve genellikle bir mandal ile dolap yanına tutturularak mahremiyet sağlanmaktadır. Bazı konut örneklerinde çift kanatlı oda/başoda kapıları da kullanılmıştır. Bu odaların kapıları genellikle ahşap tablalı ve oymalıdır. Başoda kapılarında oymalar daha küçük, özenli ve pervazları nakışlıdır. Kapı üzerinde yaklaşık 40-45 cm. yükseklikteki lentolarda geometrik motiflerin kullanıldığı örnekler de bulunmaktadır (Fotoğraf 20C).

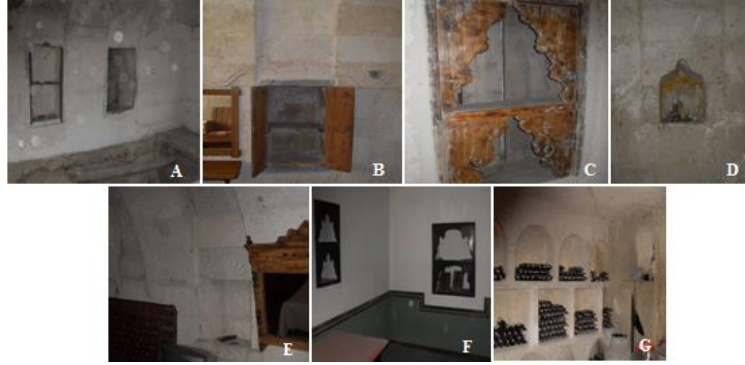
Fotoğraf 21: Konut Niş Örnekleri A.Aydınli Mh. Aydınli Sk., B.Aydınli Mh. İsalı Cd. No: 34, C.Aydınli Mh. İsalı Cd. No: 36, D.E. Gaferli Mh. Hacı İsmail Efendi Sk. No:7, F.Orta Mh. Konak Sk. No: 4A, G.Orta Mh. Harim Cami Sk. No: 33 (F.Toruk Arşivi)

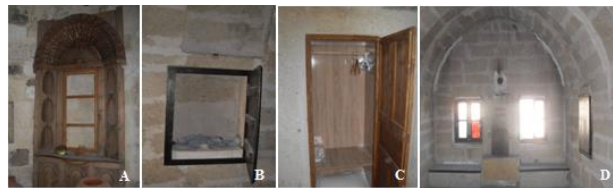
Fotoğraf 22: Konutlarda Dolap, Raf, Gusülhane ve Sedir Örnekleri, A.Orta Mh. Harim Cami Sk. No: 33, B.Orta Mh. Konak Sk. No: C.Aydınli Mh. İsalı Cd. No: 36, D.Orta Mh. Konak Sk. (F.Toruk Arşivi)

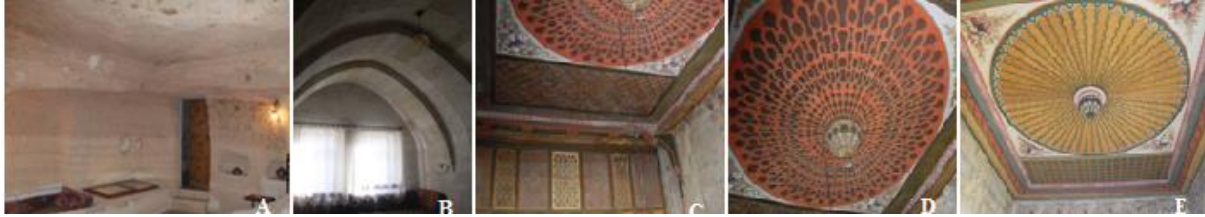
Fotoğraf 23: Konut Tavan Örnekleri, A.Düz Tavan Yüzeyi, Aydınli Mh. Aydınli Sk. No: 12, B.Tonoz Tavan Yüzeyi, Aydınli Mh. İsalı Cd. No: 36, C.D.E.Tillioğulları Evi Baş Oda ve Yanındaki Oda Duvar ve Tavanında Ahşap (Göbek) Kullanımı, Orta Mh. Konak Sk. No: 14A (F.Toruk Arşivi)

Konutların tavanları genellikle kaya oyma mekânlarda düz kaya yüzeyi veya kaburgalı ve beşik tonoz (yöresel dilde kemer oda olarak anılmaktadır) şeklindedir (Fotoğraf 23A, 23B). Yaz mevsiminde sıcak ve nem oranının yüksek olması nedeniyle odaların genelde tonoz tavanları yüksek tutulmuştur. Konutların tavanları ve döşemeleri konut sahibinin ekonomik gücüne göre detaylanmaktadır. Bazı konutların tavanlarında kot farkı yaratılmakta ve çitâlardan geometrik desenler oluşturulmakta veya tavan göbekleri kullanılmaktadır. Bu anlamda en güzel tavanlara Tillioğulları Evi’nde olduğu gibi ağa, bey konaklarında rastlanmaktadır. Tavan, işlevselliğin yanı sıra bezeme unsurlarının yoğun bir şekilde yer aldığı bir yüzey olarak bilinmekle birlikte, Göreme konutlarında tavanlar bezemesiz doğal tonoz ve düz taş yüzeyi şeklinde olduğu için bölgede süsleme bakımından zengin tavan örneklerine Tillioğulları Evi dışında rastlanmamıştır (Fotoğraf 23 C, 23D, 23E). Bu tip süsleme tekniğinin ana tavan kirişleri ve saçak altları kaplanarak uygulandığı konutlar bulunmaktadır.

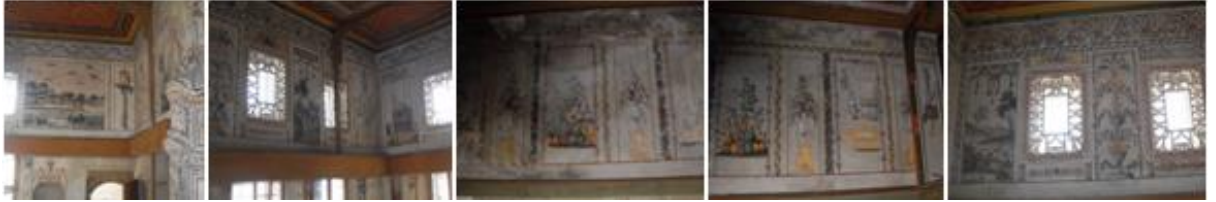
Fotoğraf 24: Tillioğulları Evi Başoda ve Yanındaki Oda Duvarlarında Kalem İşleri, Orta Mh. Konak Sk. No: 14A (F.Toruk Arşivi)

Göreme’de duvar yüzeylerinde taş malzeme ile oluşturulan dekoratif unsurların dışında, ahşap ve kalem işi duvar resimlerinin de kullanıldığı Tillioğulları Evi önemli süsleme öğelerinin bulunduğu büyük konut örneklerindedir (Renda 1985: 103-115; Özbek 2014: 218). Tillioğulları Evi’nde tavan kaplaması ve göbekleri dışında, başta dış kapı kanatlarında ve tokmaklarında, odaların niş ve dolap kapaklarında olmak üzere ahşap yoğun ve özenli kullanılmıştır. Konağın ön cephesinde konumlanan Maşallah ve 1241 tarihli kitabeden hareketle; başoda ve yanındaki odanın duvarlarında kullanılan çeşitli manzara ve natürmortlar içeren kalem işi bezemelerin konağın yapımı ile eş zamanlı olduğu (1241H/1825M) düşünülmektedir (Fotoğraf 24).
