ANTALYA KALEİÇİ'NİN SIVİL VE DİNİ MİMARİ ÖRNEKLERİNDE GÖRÜLEN KÖŞE PAHLARI VE SÜSLEMELERİ

CORNER CHAMFERS AND ORNAMENTS OBSERVED IN EXAMPLES OF CIVIL AND RELIGIOUS ARCHITECTURE OF ANTALYA KALEİÇİ

Serkan KILIÇ*

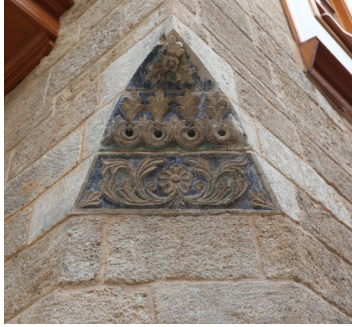
Fot. 1: Tepe Kısımları Sadece Bitkisel Süslemeli Olan Örnek

metlerin kök kısımları yanlara doğru kıvrım yapacak şekilde düzenlenmiştir. Bu kıvrımlar tepe noktada birleşerek küçük palmet motiflerini meydana getirmektedir. Üst kademe, merkezde dört yapraklı küçük bir çiçek motifi yer almaktadır. Bu motif, merkezden yanlara doğru genişleyen üç adet palmet motifi ile hareketlendirilmiştir (Fot. 1).

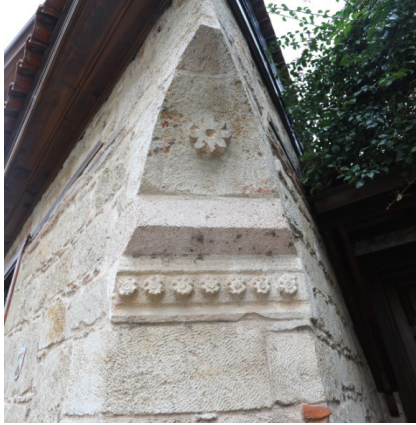
Fot. 2: Tepe Kısımları Sadece Bitkisel Süslemeli Olan Örnek 2

Kademeli olarak tasarlanmış diğer bir süsleme ise ada no: 105, parsel no: 18'de yer alan konutta görülmektedir. Pahlanmış köşenin tepe noktasının merkezine bir adet sekiz kollu çiçek motifi kabartma tekniğinde işlenmiştir. Bu süslemenin iki kademe altı ise yatay yönde sıralanmış yedi sıra çiçek motifleriyle süslenmiştir. Tepe noktadaki çiçek motifine nazaran daha küçük ölçekli olan motifler, yine kabartma tekniğinde oluşturulmuştur (Fot. 2). Diğer dokuz adet binanın köşe süslemelerinin tamamında birer adet basit çiçek motifleri yer almaktadır. Bu süslemelerin sekizi kabartma tekniği, biri ise kazıma tekniğinde işlenmiştir.

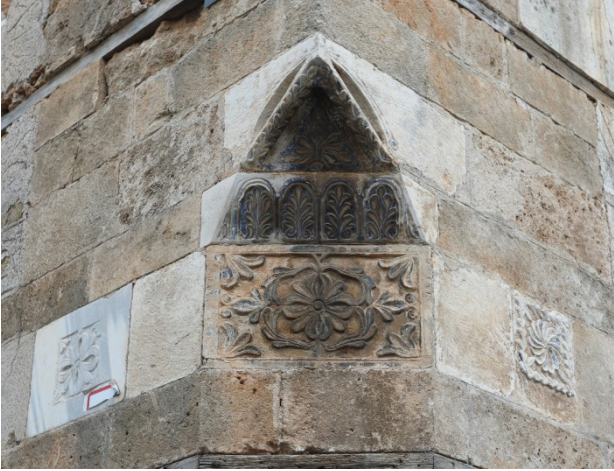
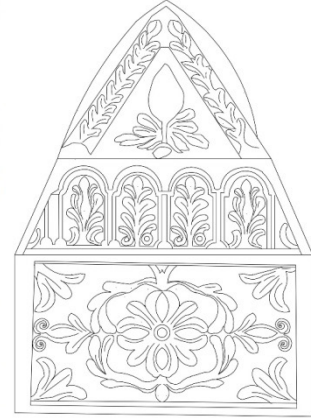
Fot. 3: Tepe Kısımları Bitkisel, Yanda Levhalı Olan Örnek

tepe kısmı, iç bükey üçgen formunda tasarlanmıştır. Üçgenin dış hatları her iki yönde, yukarıdan aşağıya doğru yönelen ve uçlarda volüt motifleriyle sonlanan bir süslemeyle bezenmiştir. Bu bezeme kazıma tekniğinde işlenmiştir. Üçgenin tepe noktasından köşelere doğru birer adet silme atılmış olup silmelerin yüzeyi kabartma tekniğinde yaprak motifleriyle süslenmiştir. Üçgenin merkezine ise bir adet selvi ağacı konumlandırılmıştır. Ağacın gövde kısmından yanlara doğru yapraklar çıkmaktadır. Üçgenin hemen altında yer alan levhanın yüzeyi, kabartma tekniğinde, dört adet yuvarlak kemerli kartuşlara ayrılmıştır. Her kartuşun içi birer adet, yapraklı dal motifleriyle bezenmiştir. Ortadaki dal motiflerinin alt yaprakları volüt şeklinde, kıvrımlı olarak tasarlanmıştır. Bu kompozisyonun hemen altında, yatay dikdörtgen formlu bir adet levha yer almaktadır. Levhanın merkezine, 12 yapraklı bir çiçek motifi yerleştirilmiştir. Çiçek motifi, şemse motifi tarzında kıvrık dallarla çerçeve içerisine alınmıştır. Şemse motifinin her iki ucuna bir adet palmet motifi konumlandırılmıştır. Bu palmetlerin uçları, içe doğru kıvrım yapmaktadır. Levhanın her köşesi ise birer adet palmet motifi ile hareketlendirilmiştir. İç bükey formdaki üçgenin yanlarında birer adet, küçük kare formlu levhalar yer almaktadır. Soldaki levha mermer malzeme üzerine kabartma tekniğinde, 12 yapraklı çiçek motifi ile süslenmiştir. Levhanın her köşesi, yine aynı teknikte birer adet palmet motifleriyle bezenmiştir. Sağdaki levhanın merkezine ise çarkıfelek motifi işlenmiştir. Merkezdeki bu motif, yapraklı dallarla çerçeve içerisine alınmıştır (Fot. 3).

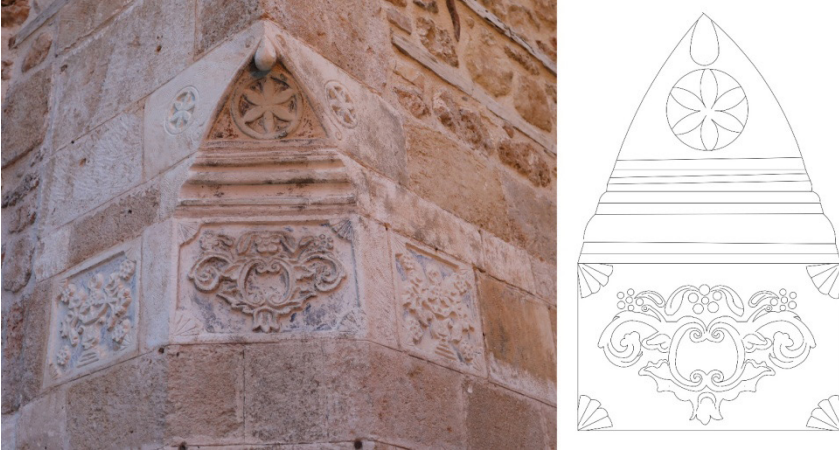
Fot. 4: Tepe Kısımları Bitkisel, Yanda Levhalı Olan Örnek 2

Hesapçı Sokak ile Kandiller Sokak kesiştiği köşenin (ada no:135, parsel no: 23) tepe kısmı, diğer örnekler nazaran daha süslemelidir. Köşenin tepe kısmı, üçgen formunda iç bükey olarak tasarlanmıştır. Üçgenin dış hattının tepe ve alt köşeleri, kazıma tekniğinde

volüt motifleriyle bezenmiştir. Volütlerin hemen yanında ise birer adet daire içerisine alınmış altı yapraklı çiçek kabartması bulunmaktadır. Üçgenin tepe noktasında, kabartma tekniğinde işlenmiş bir adet damla motifi dikkat çekmektedir. Üçgenin merkezine ise aynı teknikte, daire içerisine alınmış altı yapraklı bir çiçek motifi konumlandırılmıştır. Bu motifin hemen altı, yukarıdan aşağıya doğru genişleyen üç sıra iç bükey formlu silmeyle hareketlendirilmiştir. Silmelerin hemen altındaki yatay dikdörtgen formlu levhanın yüzeyi, Barok ve Rokoko Dönemi süslemelerinde¹⁵ karşılaştığımız S ve C kıvrımlarından oluşan süslemeyle bezenmiştir. Süslemenin merkezinde, uçları volütlü C kıvrımlarının birbirine bakmasıyla bir madalyon oluşturulmuştur. Merkezin her iki yanından simetrik olarak aşağıya doğru bakan birer adet volütlü C kıvrımları çıkmaktadır. Merkezdeki madalyonun alt ve üst köşeleri ise taç yapraklarıyla süslenmiştir. Madalyonun hemen altında bir adet aşağı doğru bakan palmet motifi yer almaktadır. Madalyonun üst kısmının merkez ve köşelerine ise birer adet beş yapraklı çiçek motifi konumlandırılmıştır. Levhanın her köşesi, 4/1 oranında yaprak motifi ile bezenmiştir. Bu levhanın her iki yanına birer adet kare formlu levhalar yerleştirilmiş. Her iki levha da benzer kompozisyona sahiptir; levhanın merkezinde, üç basamaklı bir kaide üzerine oturan stilize edilmiş vazo formu yer almaktadır. Vazonun içerisinden kıvrık dallı yapraklar çıkmaktadır. Merkezdeki levhanın her köşesi, birer adet beş kollu çiçek motifi ile hareketlendirilmiştir. Levhanın dört köşesi ise 4/1 oranında yaprak motifleriyle bezenmiştir (Fot. 4).

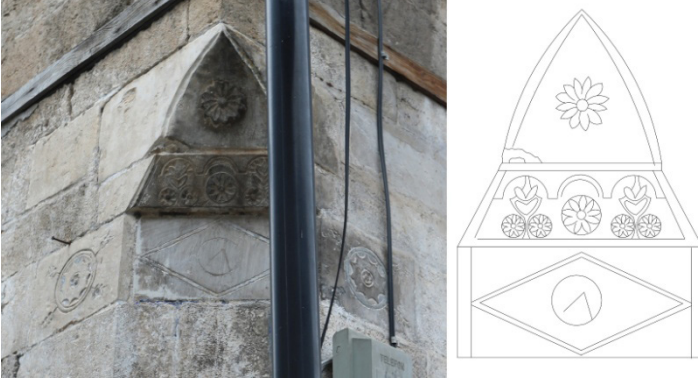
Fot. 6: Tepe Kısımları Bitkisel, Alt Kısımları Geometrik ve Yanları Levhalı Olan Örnek

Yapılan arazi çalışmasında sadece bir adet örnek tespit edilebilmiştir. Akarçeşme Sokak ile Civelek Sokağın kesiştiği köşenin (ada no: 128, parsel no: 20) tepe kısmı, üçgen formunda iç bükey olarak düzenlenmiştir. Üçgenin merkezinde, kabartma tekniğinde işlenmiş bir adet çiçek motifi yer almaktadır. Üçgenin hemen altına, yamuk dikdörtgen formunda bir levha konumlandırılmıştır. Levhanın tepe kısmı, yuvarlak kemer formunda üç bölüme ayrılmıştır. Ortadaki bölüm, kabarma tekniğinde bir adet gülbezek motifi ile süslenmiştir. Gülbezeğin her iki yanında, daha küçük ölçekli ikişer adet gülbezek ve üzerinde birer adet palmet motifleri yer almaktadır. Bu kompozisyonun hemen altına bir adet dikdörtgen formlu levha konumlandırılmıştır. Levhanın yüzeyi, kazıma tekniğinde, merkezde bir adet daire motifi ve bu daire motifini içine alan bir adet baklava dilimi ile bezenmiştir. Levhanın her iki yanına birer adet daha levha yerleştirilmiştir. Her iki levhanın merkezi, daire içerisine alınmış, 10 kollu yıldız motifi ile hareketlendirilmiştir. Yıldızların merkezine, birer adet gülbezek motifi konumlandırılmıştır. Dairenin dört köşesinden ise birer adet lale motifi işinsal olarak uzanmaktadır (Fot. 6).

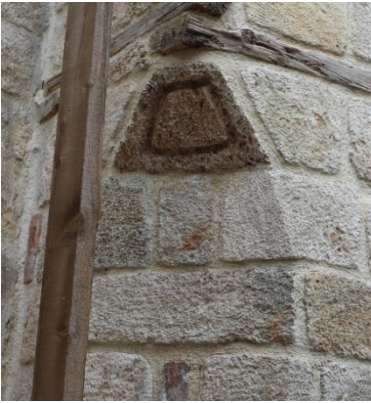
Bu grupta toplam 42 adet köşenin tepe kısımları üçgen formunda sonlandığı tespit edilmiştir. Süsleme bakımından mütevazı olan köşelerin tepe noktaları, iç bükey formda tasarlanmıştır. Zafer Sokak ile Seferoğlu Sokağın kesiştiği köşe'de (ada no: 122, parsel no: 1) yukarıdan aşağıya doğru yamuk bir şekilde genişleyen üçgenin merkezinde, kabartma tekniğinde bir adet daha yamuk üçgen formu yer almaktadır (Fot. 7-8).

Fot. 7: Tepe Kısımları Üçgen Formunda Sonlanan Örnek

Fot. 8:
Tepe Kısımları Üçgen Formunda
Sonlanan Örnek 2

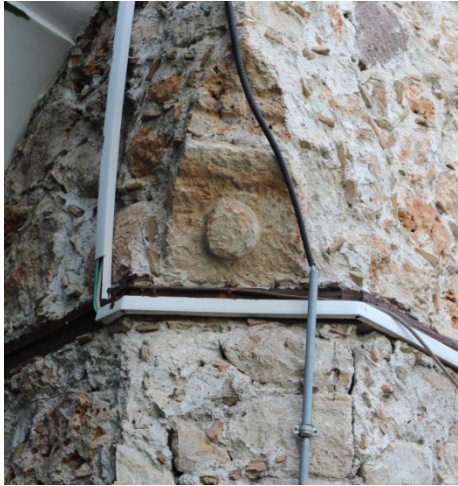
Fot. 9:
Tepe Kısımları
Üçgen Şeklinde,
Alt Kısımları
Geometrik
Süslemeli Olan
Örnek

Bu grupta sadece bir adet örnek tespit edilmiştir. Mermerli Sokak ile İskele Caddesi kesiştiği köşede (ada no:155, parsel no: 20) yer alan pahın tepe kısmı, iç bükey üçgen formunda tasarlanmıştır. Üçgenin hemen altına, yamuk dikdörtgen formda bir adet levha konumlandırılmıştır. Levhanın tepe kısmı bir adet dışa taşkın silme ile sonlanmaktadır. Levhanın merkezi ise kabartma tekniğinde, bir adet daire motifi ile süslenmiştir (Fot. 9).

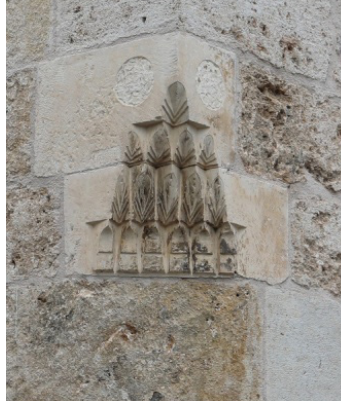
Fot. 10:
Mukarnas Süslemeli Olan
Örnek

Antalya Kaleiçi'nde yer alan Tekeli Mehmet Paşa Camii'nin güneybatı cephesi 3/1 oranında pahlanmıştır. Üstteki üçgen pahın yüzeyi, aşağıdan yukarıya doğru daralma gösteren dört sıra mukarnas dişleriyle süslenmiştir. En tepedeki mukarnasın hemen üzerinde, her iki köşede, merkezine altı kollu yıldız motifi yerleştirilmiş rozetler dikkati çekmektedir (Fot. 10).

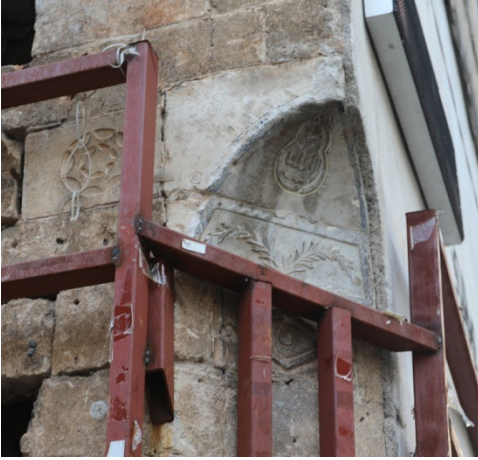
Fot. 12: Yazılı Olan Örnek

Yapılan arazi çalışmasında tespit edilen toplam 78 adet pahlı köşeden sadece iki adedinde yazı tespit edilmiştir. Balıkpazarı Sokak ile Uzun Çarşı Sokağın kesiştiği köşenin (ada no:149, parsel no: 3) tepe kısmı, üçgen formunda iç bükey olarak tasarlanmıştır. Üçgenin merkezinde, kabartma tekniğinde işlenmiş *maşallah* yazısı yer almaktadır. Yazı, armut motifini anımsatan bir silmeyle çerçeve içerisine alınmıştır. Üçgenin hemen altına yerleştirilen levhanın yüzeyi, çift dallı çelenk yapraklarıyla süslenmiştir. Bu levhanın hemen altına dikdörtgen formlu başka bir levha konumlandırılmıştır. Levhanın yüzeyi, bir adet baklava dilimi ile doldurulmuştur. Baklava diliminin merkezinde ise kabartma tekniğinde daire formu yer almaktadır. Tepedeki üçgenin sol yanına, merkezinde altı yapraklı bir çiçek ve bu çiçeği içerisine alan sekiz kollu bir yıldızın olduğu bir levha yerleştirilmiştir. Üçgenin sağ cephesi, sıvalı olduğu için herhangi bir süsleme tespit edilememiştir (Fot. 12).

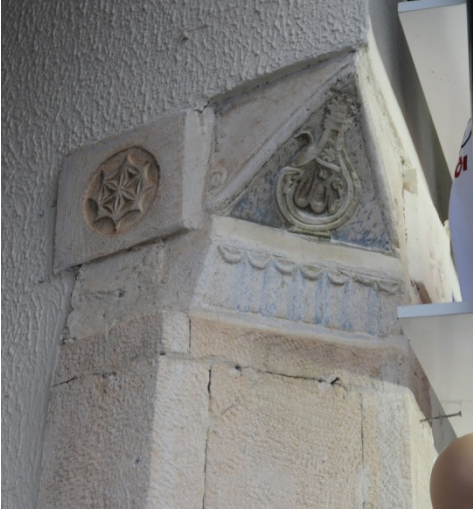
Fot. 13: Yazılı Olan Örnek 2

İskele Caddesi ile Ömer Reis Çıkmaızı'nın kesiştiği köşenin (ada no:166, parsel no: 134) tepe üçgeni, kabartma tekniğinde, kaideli bir ibrik formu ile süslenmiştir. İbriğin merkezinde ise yine *maşallah* yazısı okunmaktadır. Üçgenin hemen altında, yatay dikdörtgen bir levha, yer almaktadır. Levhanın yüzeyi, yan yana sıralanmış yedi adet düz yüzeyli silmeyle hareketlendirilmiştir. Tepedeki üçgenin her iki yanına birer adet levha konumlandırılmıştır. Her iki levhanın merkezi, kabartma tekniğinde işlenmiş, altı yapraklı bir çiçek ve bu çiçeği içerisine alan sekiz kollu bir yıldız ile süslenmiştir (Fot. 13). Barışta, ibrik formlu maşallah kitabeli süslemelerin daha çok hacı evlerinde tercih edildiğini düşünmektedir.¹⁶

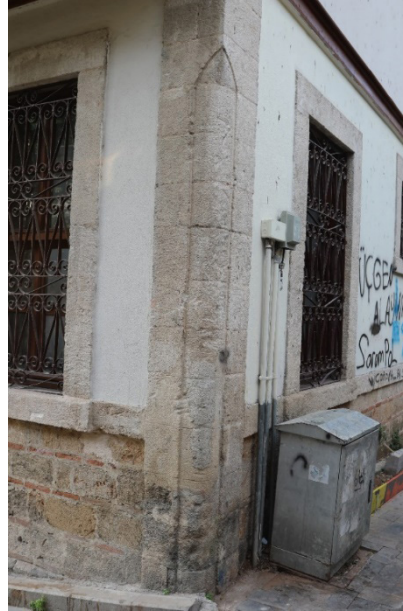
Fot. 14:
Silme (Dış Bükey) Formunda
Olan Örnek

Bu grupta sadece yedi örnek tespit edilmiştir. Süsleme bakımında mütevazi olan köşeler, tepe kısımları üçgen şeklinde sonlanan, dış bükey formlu silme şeklinde düzenlenmiştir (Fot. 14).

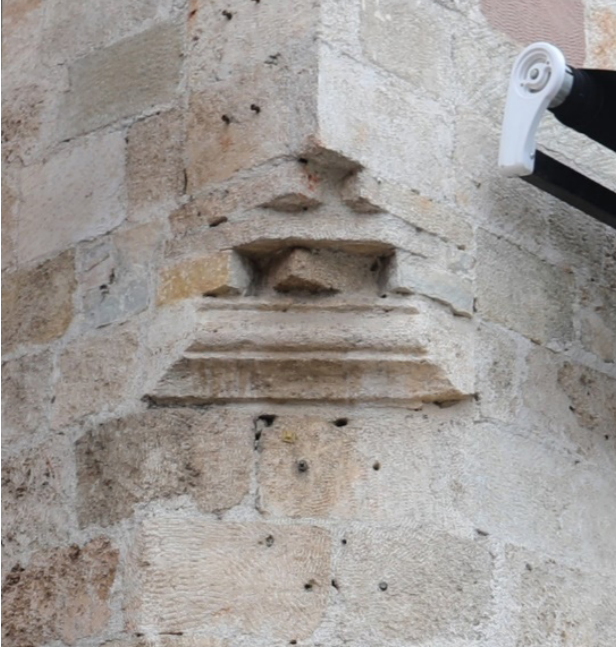
Fot. 15: Tepe Kısımları Testere Dişi Formunda Olan Örnek

Yapılan araştırmada, üç adet köşenin tepe kısımları, basit şekilde düzenlenmiş testere dişleri ile hareketlendirilmiştir (Fot. 15).
