SİVAS HOCA İMAM CAMİSİ

SİVAS HOCA İMAM MOSQUE

ÖZ

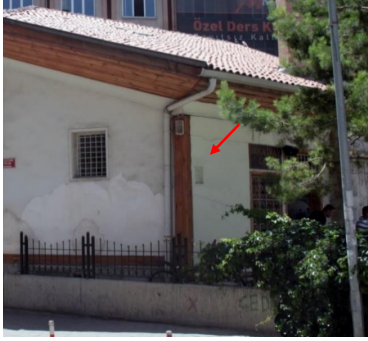
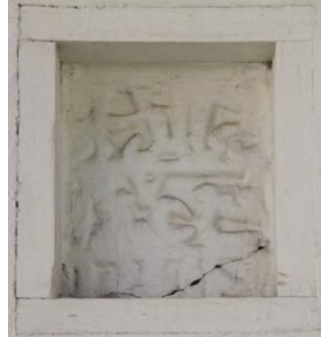
Fot. 2-3: Kuzey Duvarın Doğusundaki Kitabe (Restorasyon Öncesi)

Benzer bir kitabe parçası yapının son cemaat yerinin kuzey duvarının doğu kısmında, duvar örgüsü içerisinde yer almakta idi. 31x25 cm ölçülerinde ve bir sandukaya ait olduğunu düşündüğümüz bu parçada celi sülüs hatla iki satır olarak yazılmış Ayetü'l-kürsi'nin küçük bir bölümü bulunmaktaydı². Hat özellikleri ve üzerinde Ayetü'l-kürsi bulunması nedeniyle bu kitabenin 14. veya 15. yüzyıla ait olduğu değerlendirilmektedir (Fot. 2-3).

2 Bu kitabe parçasının 1953 yılındaki inşası sırasında korunması için yapının son cemaat yeri duvarına konulduğu sanılmaktadır. 2019 yılında yapılan onarımları sırasında üzeri sıvanarak kapatılmıştır. Kitabe için bk. Yayla, 2014, 33.

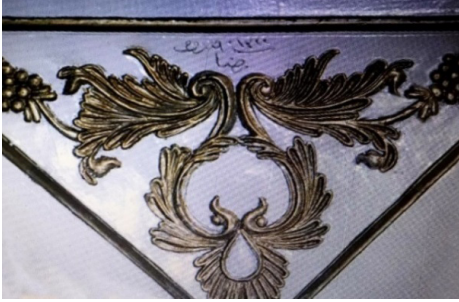
Fot. 4-5: Mihrap önündeki tavanın güneybatı köşesindeki kitabe (Yayla 2014)

Yapının onarımına ait olduğunu değerlendirdiğimiz bir diğer veri, mihrap önündeki kısmının ahşap tavanının güneybatı köşesinde bulunan bir kitabedir. İki satır halinde sülüs hatla yazılan kitabede Rıza ismi ile R 1322/ M 1916-1917 tarihi verilmiştir (Fot. 4-5)¹³.

Tavan boyası üzerine el yazısı ile yazılmış olması nedeniyle bu kitabenin yapının ahşap bölümleri ile bezemelerin boyanmasıyla ilişkili olabileceği değerlendirilmektedir. Kitabede adı geçen Rıza isimli kişinin boyama işlerini yapan sanatkar olması gerekir.

13 Yapının 2019 yılında gerçekleşen onarımında tavan boyası raspalandığı için günümüze gelmeyen kitabe için bk. Yayla, 2014, 33, Fotoğraf 65.

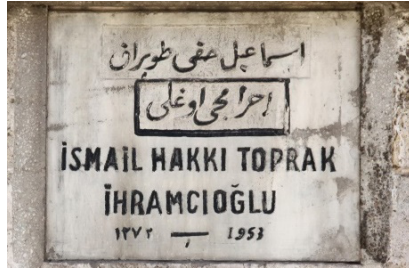
Fot. 6: Minare kaidesindeki kitabe

Günümüzde yapının kuzeybatı köşesinde, Hoca İmam'ın mezarına kuzeyden bitişik olarak yapılmış bir minare yer almaktadır. Kaidesinin kuzeyindeki ilk iki satırı Arap, üç ve dördüncü satırları Latin alfabesiyle ve büyük harfle, son satırı ise Arap ve Latin harfleriyle yazılan kitabeğe göre minare İsmail Hakkı Toprak İhramcıoğlu adlı bir hayırsever tarafından 1953 yılında yaptırılmıştır (Fot. 6).

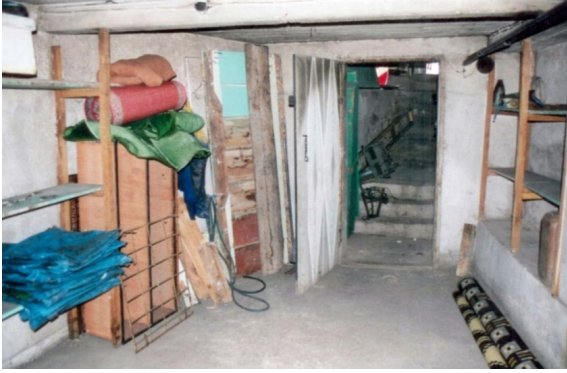
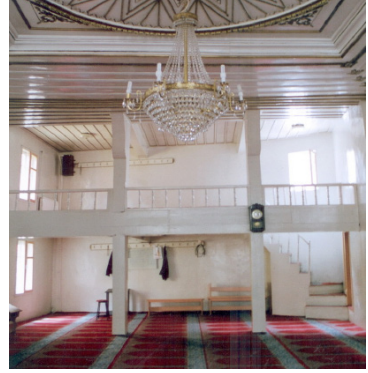
onarımları hakkında bazı çıkarımlar yapmak mümkündür. 1953 yılı onarımları hakkında bilgi veren yayına göre harimin batısına eklenen mekân iki katlıdır. 2006 tarihli yayında ise bu bölümün üç katlı olduğu görülmektedir. Bu durumda harimin batısındaki mekânın altına ilave edilen bodrum katı 1998 yılı onarımlarında yapılmış olmalıdır. 2006 tarihli yayındaki plana göre; minare kaidesinin batısına bir mekân eklenerek içerisine harimin batısındaki kısmın bodrum katına inilen bir merdiven ile merdiven sahanlığının güneyine bir oda inşa edilmiştir. Minare kaidesinin batısındaki mekânın batı duvarı -muhtemelen son cemaat yerinin doğu duvarı yamuk olduğu için simetriyi sağlamak amacıyla- harimin batı duvarı ile yamuk bir plan oluşturacak şekilde birleştirilmiştir. 1998 yılı onarımlarında harimin batısındaki bölümün üst katına çıkış için mekânın kuzeybatı köşesine yeni bir merdiven yapılmış, minare kaidesi ile beden duvarı arasında kalan mezarların görülebilmesi için harimin kuzey duvarına bir pencere açılmıştır. 1953 yılında üst kata çıkış için son cemaat yerine mezarların üstünü kapatacak şekilde yapılmış olan merdivenler de ihtiyaç kalmadığından kaldırılmıştır (Fot. 8-9).

Fot. 8-9: Harimin batısındaki bölümün altındaki bodrum kat ve mahfile çıkışı sağlayan merdivenler (Ünsal 2006)

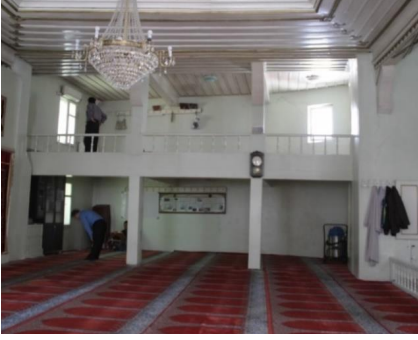
2006 yılından sonra tarihini tespit edemediğimiz bir zamanda yapı tekrar elden geçirilmiştir. Bu onarımlarda harimin batısındaki kısımda bulunan merdivenler kaldırılmış, bu kısmın üst katına çıkış için harimin kuzey duvarının batısına -mezarların olduğu kısmın önüne- yeni bir merdiven inşa edilmiştir (Fot. 10-11).

Fot. 10: Harimin kuzey duvarı (2006 yılından sonraki durum)

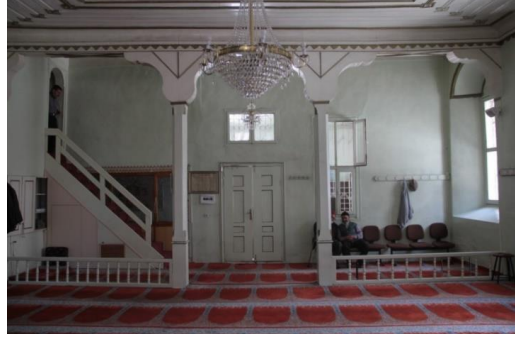
Fot. 11: Harimden üst kata çıkılan merdivenler (2006 yılından sonraki durum)

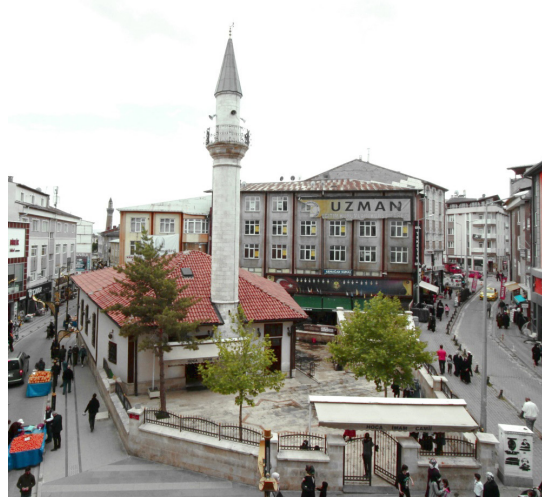
Fot. 20: Caminin kuzeyden görünüşü (restorasyon sonrası)

Yapı harim, harimin kuzey duvarına aralıklı olarak yerleştirilmiş minare, minare kaidesinin güney yüzü ile beden duvarı arasındaki mezar odası, minare kaidesi ve mezar odasının doğusundaki son cemaat yeri ile minare kaidesinin batısındaki mekândan oluşmaktadır. Caminin kuzey ve batısında düzgün olmayan L şeklinde küçük bir avlu vardır. Doğusuna tuvalet mekânları yerleştirilmiş olan avlu, üzerinde demir parmaklıklar bulunan bir duvarla çevrelenerek sokaktan ayrılmıştır (Fot. 20, Şek. 2)¹⁸.

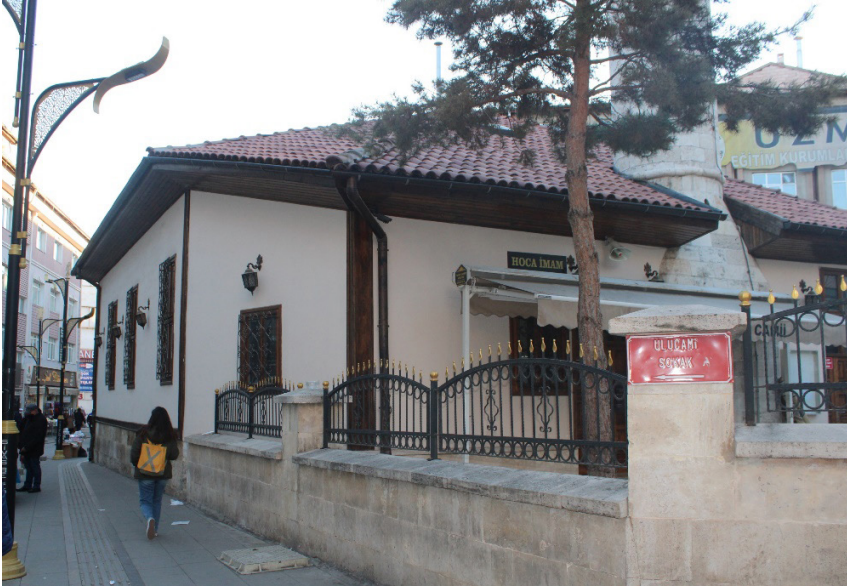
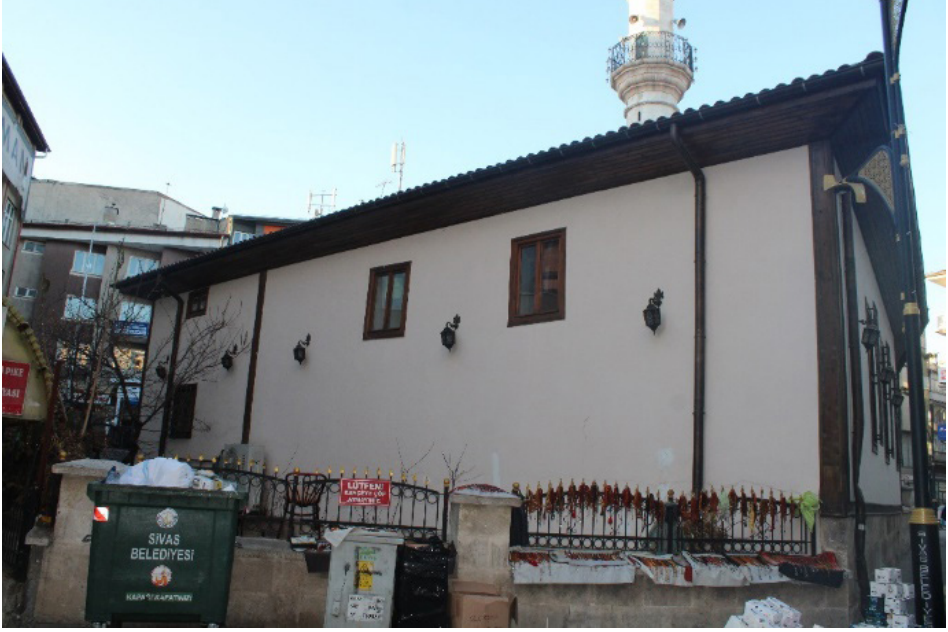
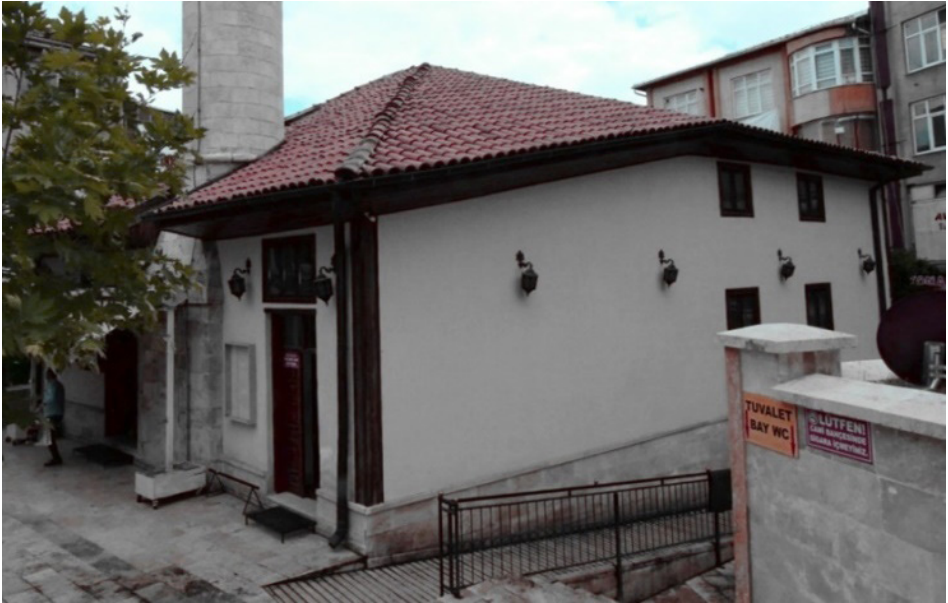
Caminin 15,85 m uzunluğundaki doğu cephesinin son cemaat yerine denk gelen kuzey ucu batıya doğru asimetriktir. Yapının düz olarak uzanan güney cephesi 16,50 m, batı cephesi ise 15,44 m ölçülerinde olup yapı kuzeye doğru daralan yamuk bir plana sahiptir. Bütün duvarlar sıvalı ve badanalıdır (Fot. 21-23).

Fot. 21: Kuzey ve doğu cephe

Fot. 22: Güney cephe

Fot. 23: Batı ve kuzey cephe

Yapının cephelerinin alt kısmında mermer bir silme ile vurulan bir subasman bulunmaktadır. Kuzey cephe yaklaşık 11,84 m ölçüsünde olup yaklaşık orta kısmında beden duvarına aralıklı olarak yerleştirilen minare, minare kaidesinin güneyinde, kaideyle hem yüz olarak kapatılmış, içerisinde Hoca İmam'ın mezarı ve sandukasının yer aldığı mezar odası, minare kaidesi ve mezar odasının doğusunda son cemaat yeri, batısında ise içerisinde merdivenlerin bulunduğu ek mekân yer almaktadır (Şek. 3).

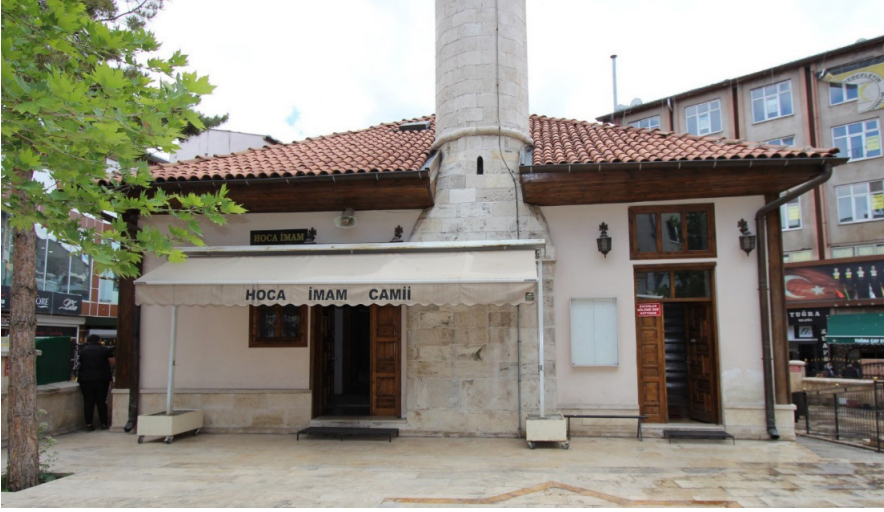
Fot. 24: Kuzey cephe

Yapının son cemaat yerine kuzey duvarında, minare kaidesine bitişik olan kapı açıklığı ile geçiş sağlanmaktadır. Dikdörtgen biçimli ve çift kanatlı kapının doğusuna bitişik olarak boyuna dikdörtgen bir pencere açılmıştır. Son cemaat yeri doğu-batı doğrultusunda uzanan, batısı düz, doğusu kırık şekilde yamuk bir plana sahiptir. Batıdan minare kaidesinin doğu yüzü ile mezar odasını kapatan ahşap ihata duvarı ile sınırlanan son cemaat yeri, doğu duvarı eksenindeki düşey dikdörtgen pencere ile aydınlanmaktadır. Son cemaat yeri ahşap tavanla örtülmüştür (Fot. 24).

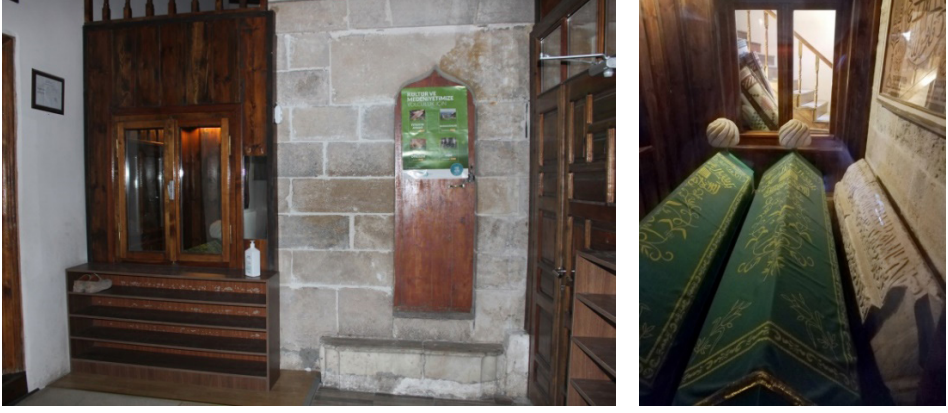
Yapının çokgen gövdeli ve tek şerefeli minaresinin kaidesi dikdörtgen biçimlidir. Minareye girişler son cemaat yerinden, kaidenin doğu yüzünün eksenindeki sivri kemerli kapıdan sağlanmıştır. Minare kaidesinin güneyindeki mezar odasının doğu ve batısı ahşaptan yapılan ihata duvarı ile kapatılarak doğu-batı yönünde dikdörtgen planlı bir oda oluşturulmuştur. İçerisinde biri taş, ikisi ahşap olmak üzere üç sanduka bulunan mezar odasının harime bakan güney, son cemaat yerine bakan doğu ve merdivenlerin bulunduğu mekâna bakan batı duvarına birer pencere açılmıştır. Odanın giriş kapısı yoktur (Fot. 25-26).

Fot. 25-26: Minare kaidesi ve mezar odası

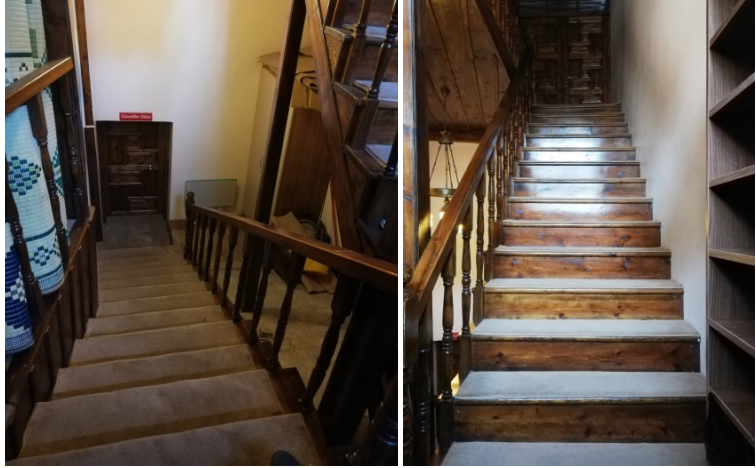
Minare kaidesinin batısındaki mekânda yapının alt ve üst katlarına iniş ve çıkışların sağlandığı merdivenler yer almaktadır. Bu bölüme giriş minare kaidesinin batısına, aralıklı olarak açılan dikdörtgen biçimli açıklıktan sağlanmıştır. Kapı üzerinde enine dikdörtgen biçimli bir pencere vardır. Mekânı doğudan mezar odasını minare kaidesi hizasında kapatan ahşap ihata duvarı sınırlamaktadır. Duvara açılan küçük bir pencere ile mezarların bu kısımdan görülmesi sağlanmıştır. Bodrum kat kuzey-güney yönünde düzgün olmayan dikdörtgen biçimli olup günümüzde depo olarak kullanılmaktadır. Bu bölümdeki merdivenlerle çıkılan harimin batısındaki kısmın üzeri ise kadınlar mahfili olarak düzenlenmiştir (Fot. 27-28).

Fot. 27-28: Minare kaidesinin batısındaki mekânda yer alan bodrum katına inen ve kadımlar mahfeline çıkılan merdivenler

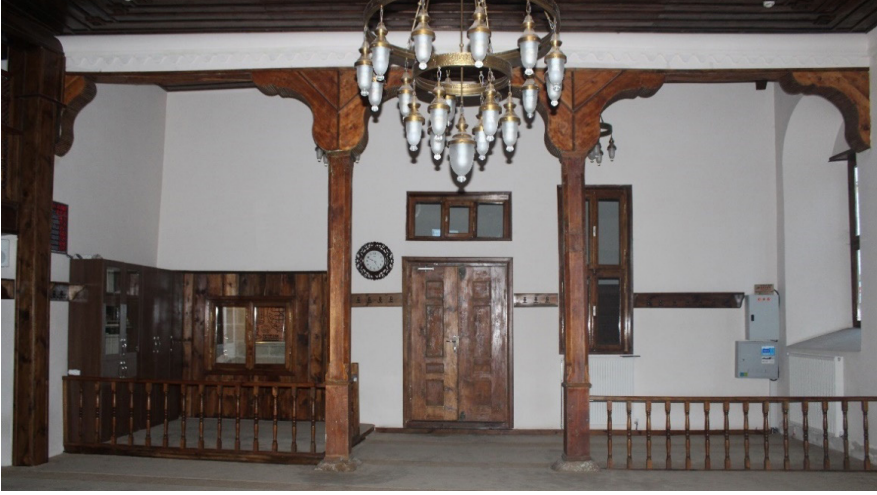
Fot. 29: Harimin kuzey duvarı

Son cemaat yerinden harime ekseninin batısındaki dikdörtgen çerçeveli ve çift kanatlı kapı ile geçilmektedir. Kapı kanatlarının yüzeyi üç taraftan profilli silmelerle çevrelenmiştir. Simetrik olarak bölünen kapı kanatlarının iç ve dış yüzeyleri geometrik motiflerle bezenmiştir. Kapı açıklığının üzerinde yatay, doğusunda ise düşey dikdörtgen formu birer pencere açıklığı vardır (Fot. 29).

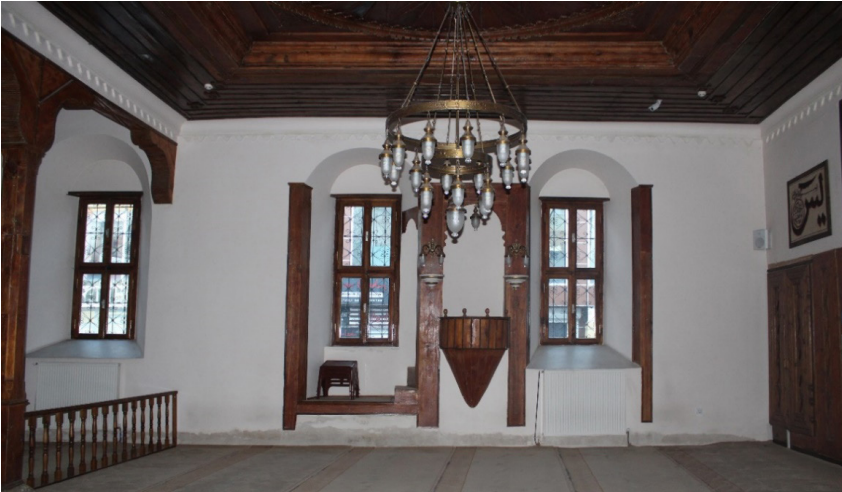
Fot. 30: Harimin doğu duvarı

Harimin doğu duvarında biri kuzeydeki ilk sahnın eksenine, diğer ikisi ise ikinci sahnın eksenini iki yanına gelecek şekilde yerleştirilmiş düşey dikdörtgen biçimli ve yarım daire kemerli üç mazgal pencere vardır. Güneydeki iki pencere arasına harime doğru yarım daire şeklinde çıkıntı yapan balkon şeklindeki bir vaaz kürsüsü yerleştirilmiştir. Kürsüye kuzeyindeki pencere açıklığının içinden duvara açılan iki basamaklı merdivenle çıkılmaktadır. Vaaz kürsüsünün yarım koni şeklinde bir kaidesi vardır. Kürsünün iki yanında, kürsüyü kuşatan yanları düz, üstü ise kemer biçimli ahşap çerçevelerin üzerine yerleştirilmiş koni şeklinde kaideleri olan şamdanlıklar bulunmaktadır (Fot. 30).

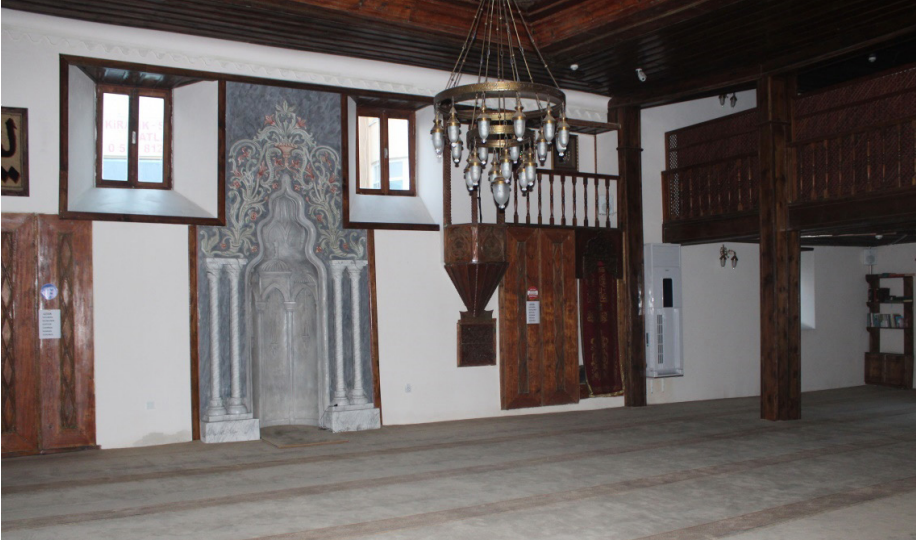
Fot. 31: Harimin güney duvarı

Harimin güney duvarının ekseninde mihrap nişi, mihrap nişinin doğu ve batısında kavsara hizasında dikdörtgen çerçeveli birer mazgal pencere vardır. Mihrap duvarının doğu köşesinde iki dolap nişi, batısında ise köşk minber bulunmaktadır. İki yandan ikişer burmalı sütun ile sınırlandırılmış olan mihrap nişi harime doğru çıkıntılıdır. Birbirine benzer şekilde düzenlenen kaide ve başlıklara sahip sütuncelerin gövdeleri yivlidir. Mihrap 0,70 m derinliğinde olup yarım daire şeklinde bir nişi vardır. Mihrap nişi bitkisel, nesnel ve mimari öğelerden oluşan bezemelerle süslenmiştir (Fot. 31).

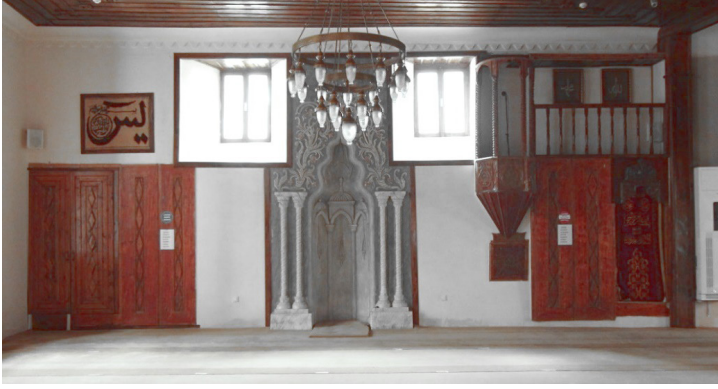
Fot. 32: Harimin güney duvarı

Mihrabın batısındaki köşk minberin koni şeklindeki kaidesi ve üç cepheli bir korkuluğu bulunmaktadır. Minberin yarım daire formlu köşk bölümünün saçağı ikisi sabit dört yivli sütunla taşınmaktadır. Minberin yüzeyinde bitkisel bezemelere yer verilmiştir. Minbere çıkışlar köşk kısmının batısında bulunan ve duvar içerisine açılan merdivenlerle sağlanmış, merdivenler duvar yüzeyine monte edilen ahşap panolarla kapatılmıştır (Fot. 32).

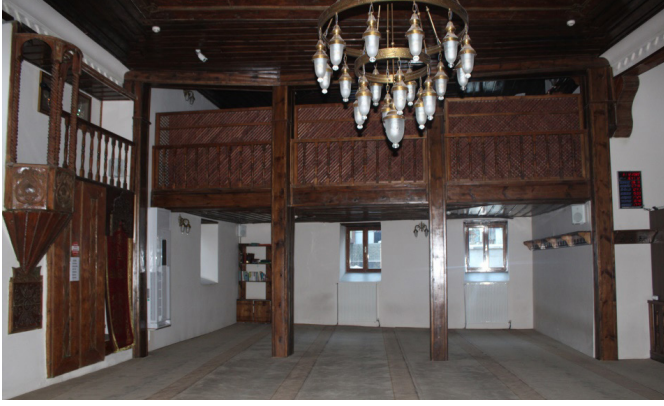
Fot. 33: Harimin batı duvarı

Harimin bastısına eklenen mekân iki katlıdır. Bu kısmın üst katına minare kaidesinin batısındaki merdivenlerle çıkılmakta olup, harime bakan doğu yüzü ahşap şebekelerle kapatılmış olan bu bölüm kadınlar mahfili olarak kullanılmaktadır (Fot. 33).

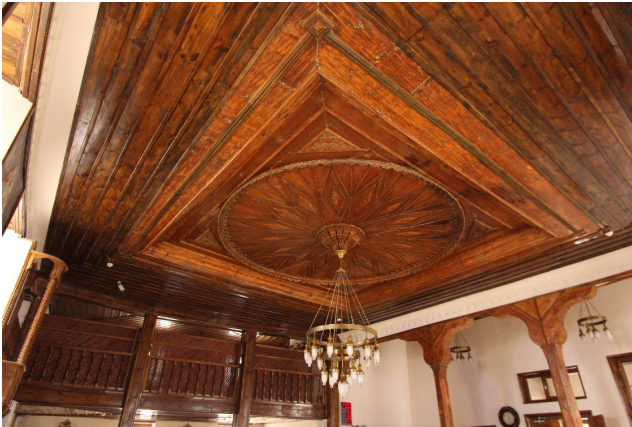
Caminin mihrap önündeki sahnin tavanı, kareye yakın dikdörtgen çerçeveli, ahşap çökertme tavanlıdır. Düzgün olmayan kare planlı tavanın merkezinde daire formlu tavan göbeği yer alırken, tavanın yüzeyinde bitkisel ve geometrik süslemeler görülmektedir (Fot. 34).

Fot. 34: Harimin ahşap tavanı

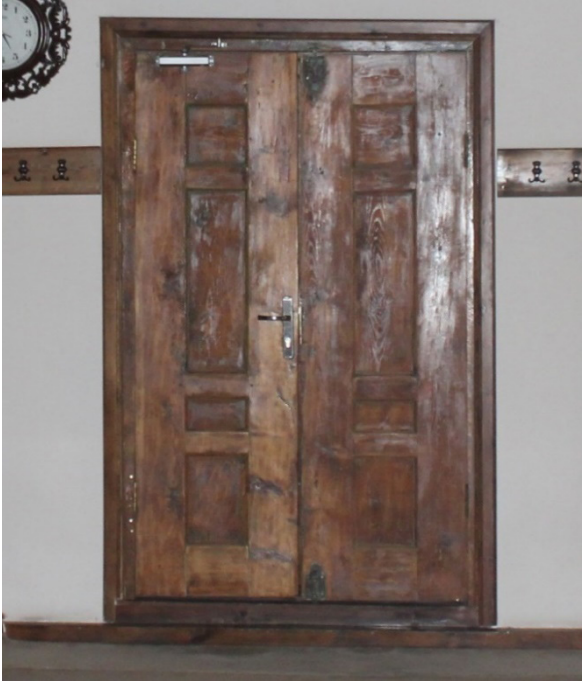
Caminin harime geçiş sağlayan kapısı çokgen, kare ve dikdörtgen biçimli geometrik formların üst üste yerleştirilmesiyle oluşan geometrik bir kompozisyonlarla bezenmiştir. Kapının son cemaat yerine bakan dış yüzünde kapı kanatlarının eksenine gelecek şekilde yerleştirilmiş düzgün sekizgen, dikey kenarları daha uzun düzgün olmayan sekizgenler ile baklavalardan oluşan bir kompozisyon görülmektedir. Kompozisyonun üst kısmında iç içe iki düzgün sekizgen, bu motifin altında dikey kenarı oldukça uzun tutulan düzgün olmayan iç içe iki sekizgen, altında yatay kenarları daha uzun baklava ve en altta ise dikey kenarı uzun tutulan iç içe iki sekizgen motifi yer almaktadır¹⁹.

Kapının harime bakan iç yüzü ise kare ve dikdörtgenlerden oluşan bir kompozisyonla bezelidir. Kompozisyonun üst kısmında bir kare yer almaktadır. Karenin altında ise sırasıyla düşey, üsttekiyle aynı hizada yatay ve tekrar düşey olmak üzere üç dikdörtgen yer almaktadır (Fot. 35).

Fot. 35: Kapı kanatları

19 Restorasyon öncesinde kapı kanatlarının yüzeyi beyaz ve altın yaldız renkli boya ile boyalıyken bunlar onarım sırasında raspa edilmiştir (Bk. Fot. 12-13)

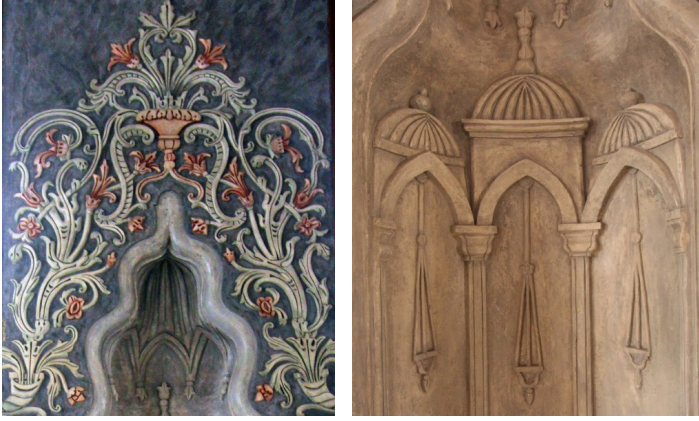
Mihrap kavsarasının üst dilimi üzerinde bir vazodan çıkan stilize edilmiş kenger yaprakları ve palmelerden oluşan bir kompozisyon yer almakta ve kavsarayı taçlandırılmaktadır. Vazodan çıkan yaprakların bir kısmı iki yana doğru hafifi kavisler oluşturarak eğilmekte, bazı yapraklar ise yanlara doğru açılarak yukarıya uzanmaktadır. Bu dallardan merkezde olan ikisi, yanlara doğru açıldıktan sonra tekrar içe doğru kıvrılarak üst kısımdaki iri kenger yaprağı ile birleşerek bezemeyi sonlandırmıştır (Fot. 37).

Fot. 37-38: Mihraptaki mimari öge, kandil motifi ve vazodan çıkan kıvrım dallar

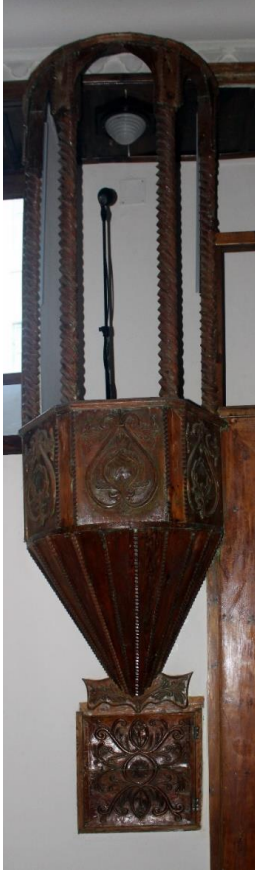
Minberin yarım koni biçimindeki kaidesi ile köşk kısmında bezeme tespit edilmiştir. Kaide testere dişi şeklinde motifleri olan çitalarla on bir bölüme ayrılmıştır. Minberin balkon kısmının harime bakan yüzlerinde kenger yaprakları ile C ve S şeklinde kıvrımlara sahip dallardan oluşan çelenk şeklinde iri bitkisel motifler bulunmaktadır. Bu motifleri birbirinden kenarları testere dişi şeklinde dikdörtgen şeritler ayırmaktadır (Fot. 39-41, Şek. 5).

Minberin yarım daire şeklindeki köşk kısmında, ikisi duvara monte edilmiş dört burmalı ahşap sütunceler saçağı taşımaktadır. Minberin yarım koni biçimindeki taban bölümünün alt kısmında bir niş yer almaktadır. Nişin iki parça halinde düzenlenen kare planlı kapağının ortasında çok yapraklı çiçek motifleri, çevresinde ise merkezden dışa doğru yerleştirilen C ve S şeklinde kıvrımlı dallar bulunmaktadır (Fot. 39-41)²⁰.

◀ Fot. 39, Şek. 5 ▶
Minber ve çizimi
(Çaşkurlu Mimarlık'tan
işlenerek

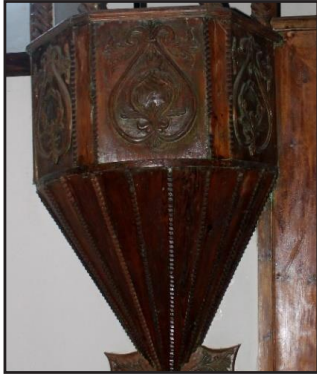
Fot.: 40. Minberin balkon kısmı

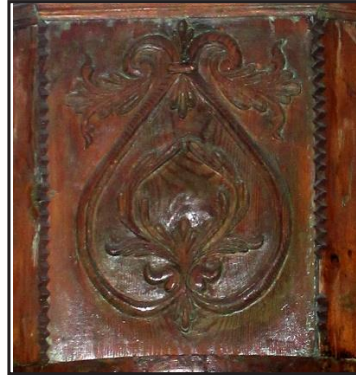
Fot. 41: Minberin harime bakan yüzlerini ayıran şerit

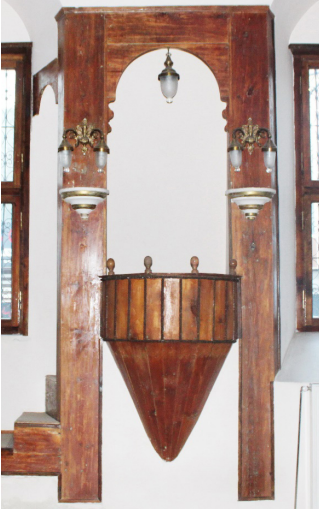
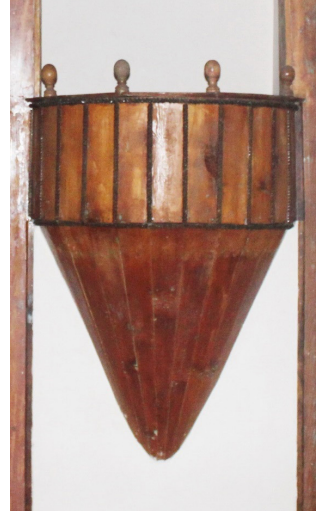
Yarım koni şeklinde kaide ve yarım daire biçimli balkondan oluşan vaaz kürsüsü iki yandan üzerinde yuvarlak kemerli bir alınlık bulunan ahşap latalarla kuşatılmış, korkuluğun yüzeyi yatay ve dikey olarak yerleştirilen burmalı latalarla dikey yönde dikdörtgen panolar oluşturacak şekilde bölümlenmiştir (Fot. 42-43)²¹.

Fot. 42-43:
Vaaz kürsüsü

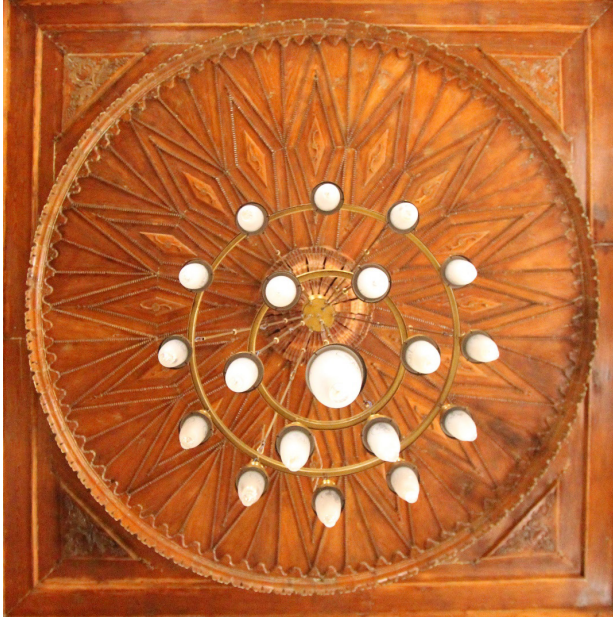
Yapının tavanı mihrap önündeki bir göbekte bezenmiştir. Tavan göbeği içbükey bir kuşakla yaklaşık 0,15 m çökertilerek kare şeklinde bir kademe oluşturulmuştur. Kademe ile tavan göbeği arasında düz bir kuşak daha yer almaktadır. Bu kuşak ile tavan göbeğinin daire biçimli profili arasındaki boş alanlarda çıtalarla yapılan üçgen şeklinde panolar bulunmaktadır. Panonun orta kısmında C şeklinde kıvrılan karşılıklı iki stilize kenger yaprağı ile meydana getirilen yürek motifi oluşturulmuş ve üst kısmı dilimli bir yaprakla taçlandırılmıştır. Bu motifin alt kısmında uçları yanlara doğru uzayan ve üzüm salkımlarıyla sonlanan birer kenger yaprağı bulunmaktadır (Fot. 44, Şek. 6-8).

Fot. 44: Ahşap tavan

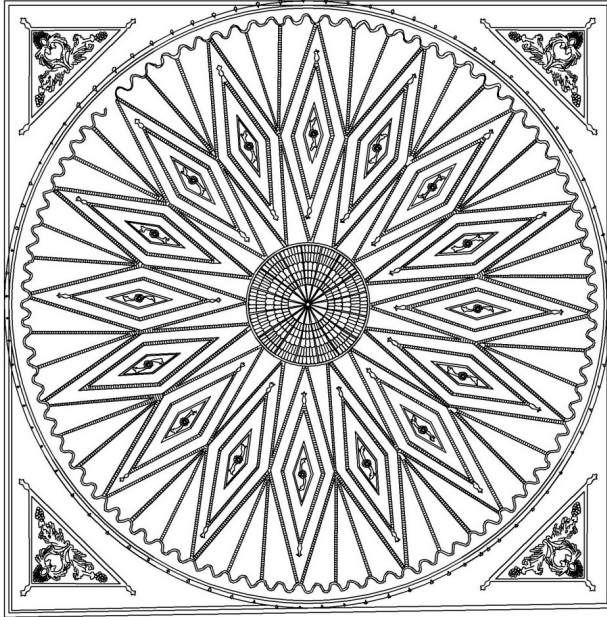
Tavanın daire şeklindeki orta bölümünde kademeli olarak sıralanan yaprak motifleriyle bir göbek oluşturulmuştur. Göbeğin çevresinde yüzeyi testere dişi şeklinde işlenen çıtalarla on altı kollu yıldız kompozisyonu bulunur. Kompozisyonu göbeğin çevresine ışınal olarak ve birbirine değecek şekilde yerleştirilen baklava dilimleri tamamlamaktadır. Baklavaların içlerinde daha küçük iki baklava motifi yer almaktadır. En içteki dilimin içerisinde yanlara doğru palmet şeklinde uzantıları olan çok yapraklı bir çiçek motifi yerleştirilmiştir (Fot. 45-46, Şek. 6-8).

Şek. 6. Ahşap tavanın çizimi (Çaşkurlu Mimarlık)

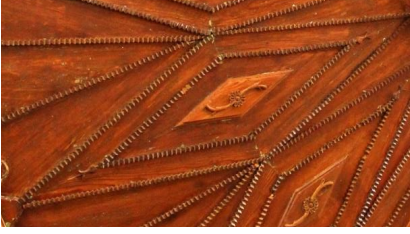
Fot. 45: Tavan yüzeyindeki süsleme

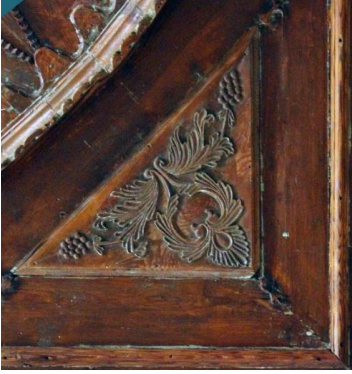
Fot. 46, Şek. 8: Tavan köşelerindeki üçgen pano ve çizimi (Çaşkurlu Mimarlık)
