## Ekolojik Yerle meler ve Ekolojik Yıpranma: anlıurfa Geleneksel Kent Dokusu ve Karaköprü İlçesi

Hülya ÖZTÜRK TEL<sup>1</sup>, Elmas ERDO AN<sup>2</sup>

### Ecological Settlements and Ecological Degradation: Traditional City Pattern of Sanlıurfa and Karaköprü Town

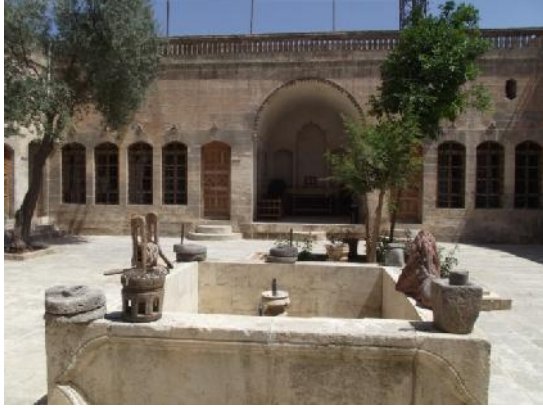
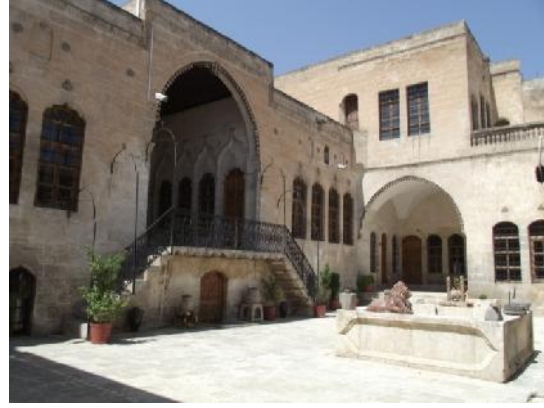
ekil 4. anlıurfa geleneksel konutları (Orijinal 2013).

eyvanlardan oluşan etrafının kalın taş duvarlarla çevrili olarak inşa edilmesinde etkili olmuştur (Yurt, 1999). Evlerin duvarlarının yüksek ve kalın olması yaz aylarında aşırı sıcaklıklardan korunma amaçlı olup, kuzey-batı istikametli hakim rüzgar konutlarda ve avlularda hava sirkülasyonuna imkan sağlamaktadır (ekil 4).

anlıurfa geleneksel yerleşiminde konutların biçimlenmesinde iklim, gelenekler, inançlar ve geniş aile yapısı çok etkili olmuştur. anlıurfa ve çevresinde yaz aylarının çok sıcak geçmesi, yaz aylarının ilkbahar sonları ile sonbahar aylarının ortasına kadar sürmesi (Mayıs-Ekim) evlerin avlulu, yazlık ve kıvrık

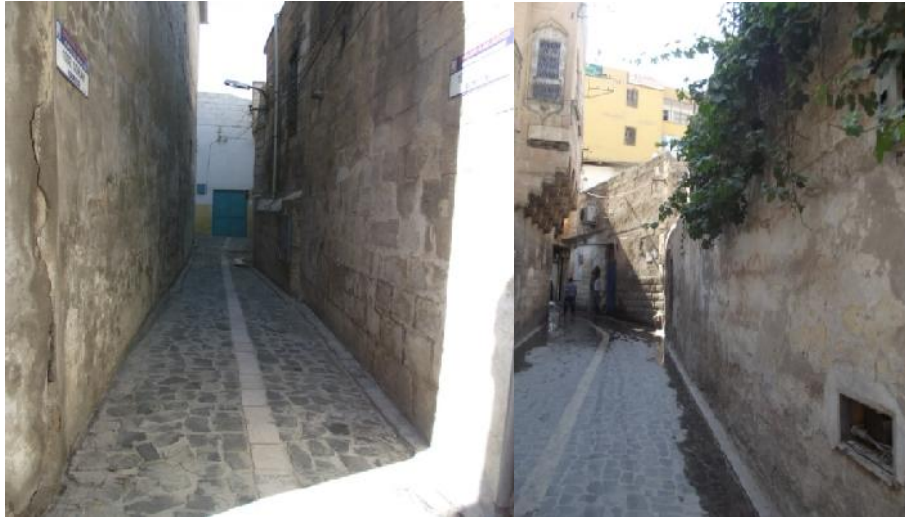
ekil 5. anlıurfa sokakları (Orijinal 2013).

anlıurfa geleneksel sokak dokusunda dar ve yüksek duvarlı sokaklar görülmektedir. Sokakta yer alan elemanlar; sokağa taş çıkarmalar, kabaltılar, çıkmaz sokaklar (tetirbeler), meydanlar ve bazalt taş (karata)

döşemeli yollardır. Sokakların dar tutulmasında sıcak iklim etkili olmuştur. Sıcaklığı engel olan dar sokakların yazın ya da gündüzü serin kalabilmektedir (ekil 5).

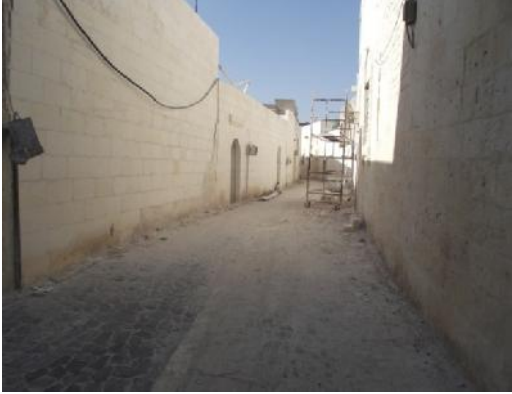
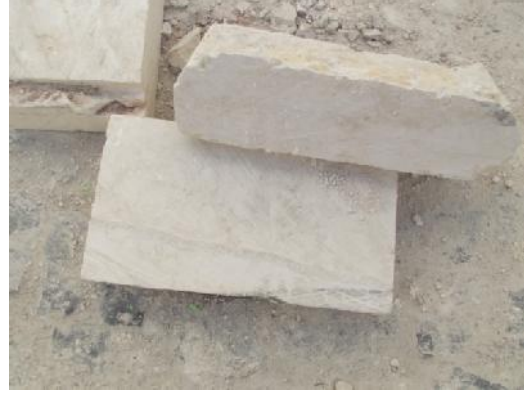
ekil 6. anlıurfa geleneksel konutlarında kullanılan Urfa taşı (Orijinal 2013).

anlıurfa'nın sıcak ikliminden dolayı malzeme olarak kalkerli taş (Urfa taşı) kullanılmıştır. anlıurfa ve çevresi barınak yapımı için uygun özelliklere sahip olan kalker kayalar yönünden zengindir. Özellikle sahada sert (Eosen yaşlı) ve yumuşak (Oligo-Miosen yaşlı) kalker kayaların varlığı, bunların kolaylıkla işlenebilir özellikte olmaları nedeniyle tarih boyunca barınak yapımında kullanılmıştır (Ahinalp, 2006).

Urfa taşı kullanıldıktan sonra hava ile temas etmesi sonucu sertleşen bir taş olur. Bu özelliğinden dolayı yaz aylarında serin bir ortam meydana getirmektedir (ekil 6). Böylece klima, buzdolabı vb teknolojilerin daha az kullanılmasını; yani enerjinin etkin kullanılmasını sağlamaktadır. Günümüzde kalkerli malzeme kullanımı terk edilmiştir ve enerji tüketimi buna bağlı olarak artmaktadır.

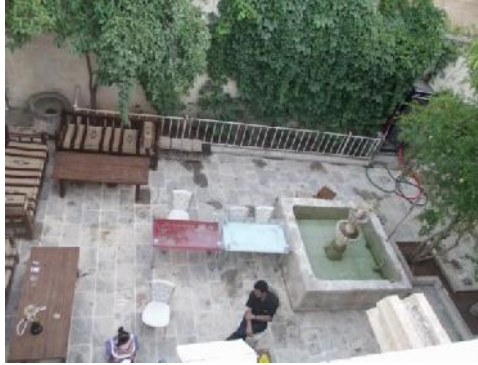
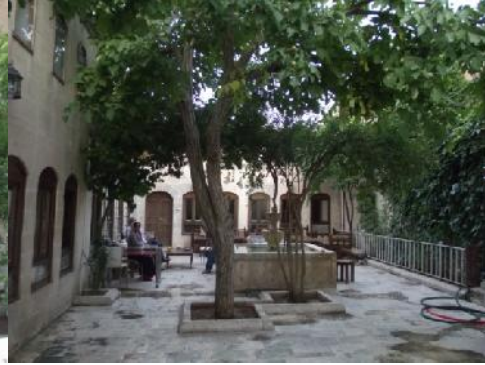
ekil 7. anlıurfa geleneksel konut avluları (Orijinal, 2013)

Geleneksel konut alanları; iklimle dengeli olacak biçimde tasarlanmıştır. Avlularda süs havuzu ve bitkiler yer almakta olup insanın nefes almasını sağlar. Avlularında; *Platanus orientalis* L. (Doğru çınarı), *Thuja orientalis* L. (Mazı), *Juniperus communis* L. (Adi ardıç), *Olea europea* L. (Zeytin), *Punica granatum* L. (Nar), *Citrus aurantium*

L.(Turunç), *Juglans regia* L. (Ceviz), *Vitis vinifera* L. (Asma), *Hedera helix* L. (Amerikan sarmaşığı), *Nerium oleander* L. (Zakkum), *Campsis radicans* L. (Acem borusu), *Rosa sp.* L. (Gül), *Buxus sempervirens* L. (Simir) ve saksılarda bitki yetiştirilmesine önem verilmiştir (ekil 7).

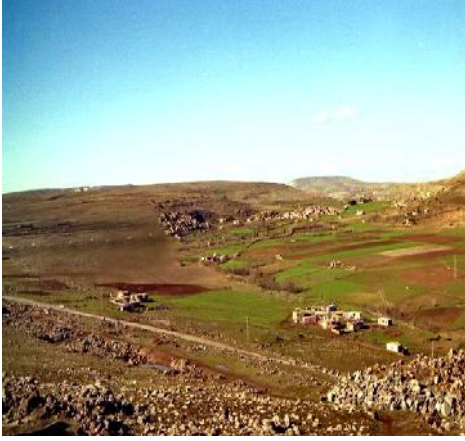
ekil 8. 1996 yılındaki Karaköprü İlçesi (Abdurrezzak Elçi arsivi, 1996)

kentleşme meydana gelmiştir. Karaköprü, 1992 yılına kadar meyve bahçelerinin (nar, antepfıstığı) olduğu tarım alanı iken, ekiliminde görüldüğü gibi çok katlı yerleşim yerine dönüşmüştür.
