OLGU

Seramik Veneerler: Ağız İçi Tamir İçin Koruyucu Bir Seçenek Ceramic Veneers: A Conservative Alternative For Intraoral Repair

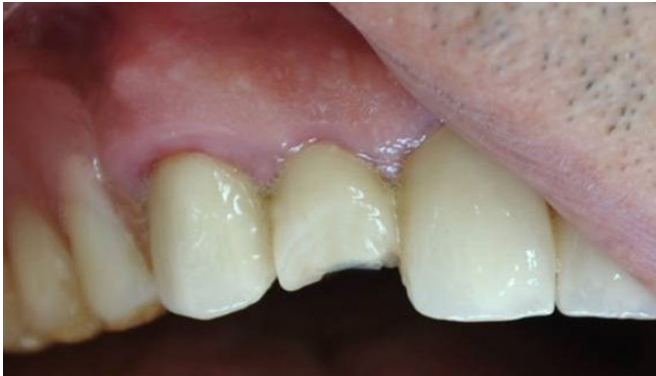
43 yaşındaki erkek hasta, ön dişinde kırık şikâyeti ile SDÜ Diş Hekimliği Fakültesi Protetik Diş Tedavisi Anabilim Dalı Kliniğine başvurdu. Klinik muayenede, hastaya üst çenede Kennedy Sınıf I dişsizlik nedeniyle hareketli protez uygulandığı ve anteriordaki modifikasyonun sağ kanin dişinden sol ikinci premolar dişine uzanan 8 üyeli metal seramik sabit protezi ile restore edildiği ve direkt tutucu olarak küresel şekilli kron dışı hassas bağlantı (Bredent, Germany) tercih edildiği tespit edildi. Hastaya daha önce uygulanmış olan metal destekli seramik köprüünün sağ lateral kronunda seramik materyal bünyesinde koheziv kırık gerçekleştiği tespit edildi (Resim 1).

Resim 1. Metal destekli seramik köprüünün sağ lateral kronunda seramik materyal bünyesinde koheziv kırık.

Restorasyonun destek dişler üzerinden kron sökücü yardımıyla sökülerek çıkarılmasının riskli olması nedeniyle, başka bir deyişle söz konusu işlemin dişlere ve çevre dokularına verilebilecek muhtemel zarar nedeniyle maksiller sağ lateral kesicideki kırığın ağız içi tamir yöntemi ile restorasyonu planlandı. Ağız içi tamirde kullanılacak materyaller arasında yer alan partikül dolduruculu kompozit, renk stabilizasyonun iyi olmaması ve kolay aşınmaları nedeniyle tercih edilmedi. Estetik ve mekanik özelliklerinin üstünlüğü, renk stabilitesi gibi özellikleri nedeniyle seramik veneer uygulamasıyla tamir tercih edildi. Lateral diş üzerine uygulanmış kron restorasyonunun veneer materyali olan seramik, stres birikim alanlarını önlemek için yuvarlatılmış internal açılı olan bir chamfer bitirme çizgisi ile sonlandırılarak doğal diş gibi prepare edildi (Resim 2).

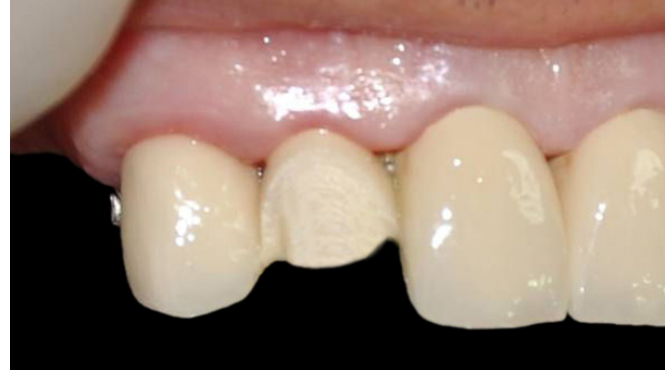
Resim 2. Lateral diş üzerine uygulanmış kron restorasyonunun veneer materyali olan seramik, stres birikim alanlarını önlemek için yuvarlatılmış internal açılı olan bir chamfer bitirme çizgisi ile sonlandırılarak doğal diş gibi prepare edildi.

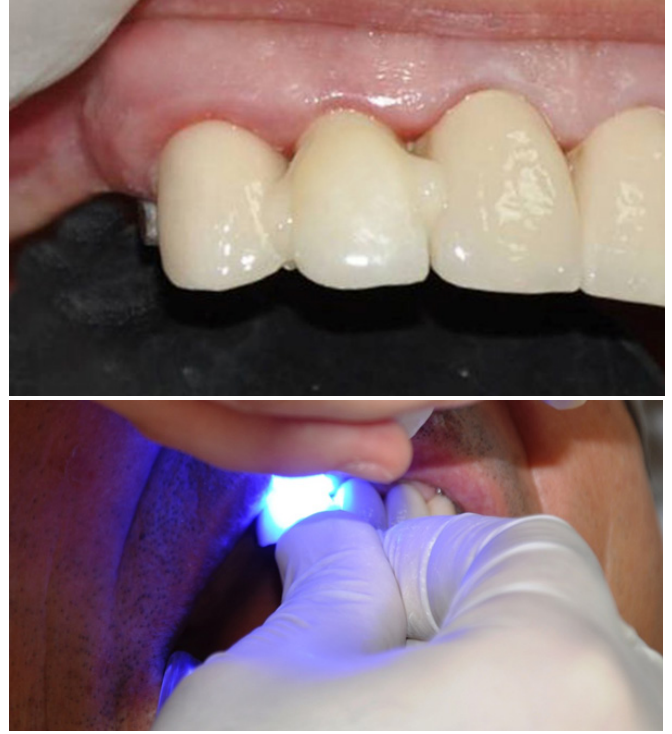
Resim 5-6. Veneerin iç yüzeyine ince bir tabaka ışıkla sertleşen kompozit rezin yapıştırma simanı uygulandı ardından veneer, destek kron üzerine yerleştirildi. Bukkal, insizal, ve palatinal yönlerden 40'ar saniye ışık uygulandı.

Uygulamayı takiben, veneerin iç yüzeyine ince bir tabaka ışıkla sertleşen kompozit rezin yapıştırma simanı (Choice, BisCo) uygulandı ardından veneer, destek kron üzerine yerleştirildi. Bukkal, insizal, ve palatinal yönlerden ışık (Elipar Free Light, 3M-ESPE) uygulandı (Resim 5,6). Marjinlerden taşan siman temizlendi ve Al₂O₃ içeren diskler ile (Sof-Lex Discs,3M-ESPE,Germany) bitirilip parlatıldı. Restorasyon, oklüzyon açısından kontrol edildi (Resim 7).

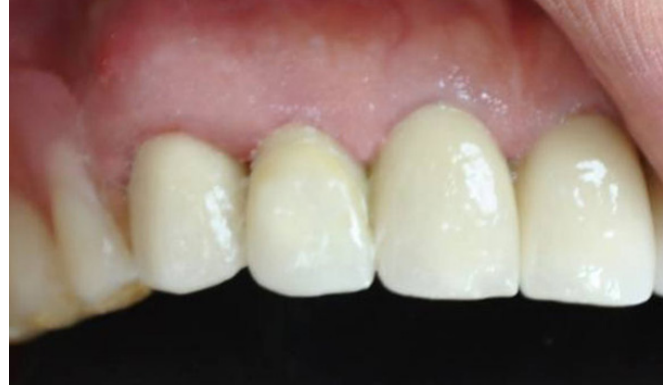
Resim 7. Marjinlerden taşan siman temizlendi ve Al₂O₃ içeren diskler ile bitirilip parlatıldı ve ardından restorasyon, oklüzyon açısından kontrol edildi.
