Kubbe yapı formlarının kenet ile güçlendirilmesi Strengthening of dome type structures with clamps

^{1,2,3,4} Aksaray Üniversitesi, İnşaat Mühendisliği Bölümü, 68100, Aksaray Türkiye

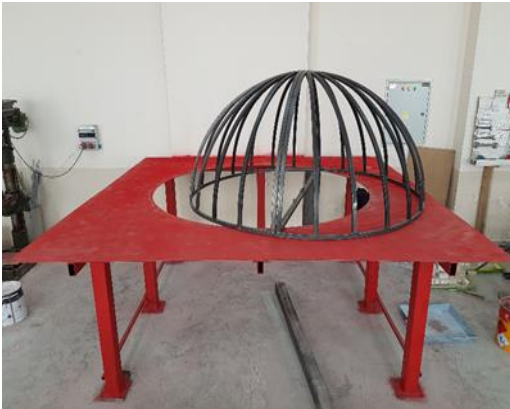
Şekil 1. Kubbe numunesinin örümünde kullanılan çelik levha tablası ve çelik profil kalıp

Kubbe deney numunesi çelik levha tablası üzerinde örülmüştür. Çelik levha tablası, uzunluğu 1100 mm olan 150x150 mm² kutu profil 7 adet ayak ile desteklenmiştir. Bu ayaklar kaynak yardımıyla çelik levha tablasına birleştirilmiştir. Örülen kubbe numunesinin çapı (2000 mm) boyutunda, çelik levha üzerinde plazma kesim ile boşluk oluşturulmuştur. Kubbe numunesini, çelik levha üzerinde örebilmek için yay şeklinde bükülerek birleştirilen çelik profilden kalıp yapılmıştır. 1990 mm çapındaki kalıbın, kubbe numuneler örüldükten sonra çelik levha üzerindeki boşluktan çıkartılabilmesi için, kubbenin çapından daha küçük yapılmıştır. Şekil 1’de kubbe deney numunesinin örümünde kullanılan çelik levha tablası ve kalıp olarak hazırlanmış çelik profil kalıp verilmiştir.

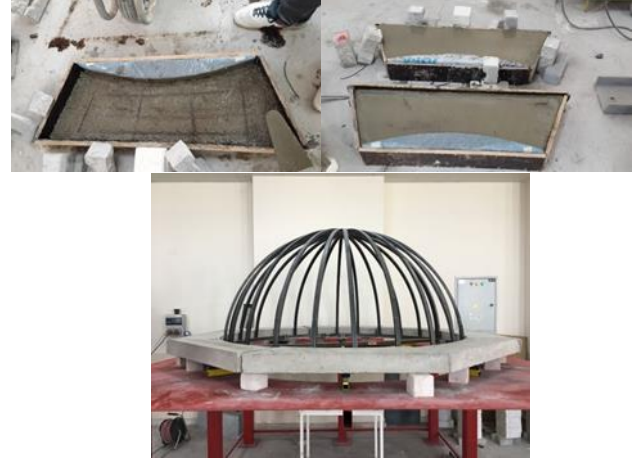
Şekil 2. Kubbe numune örümü için beton blokların üretimi ve yerleştirilmesi

Şekil 2’de gösterildiği gibi kubbe deney numunesi örülmeden önce çelik levha üzerine 8 adet ahşap kalıp yapılarak dayanımı 25 MPa olan betonlar dökülmüştür. Beton kütleler ikişer adet doğrusal rulmanlara sonsuz dişli yardımıyla sabitlenmiştir. 750x100x100 mm³ boyutlarındaki beton bloklar üzerine kubbe deney numunesini örme işlemi gerçekleştirilmiştir.

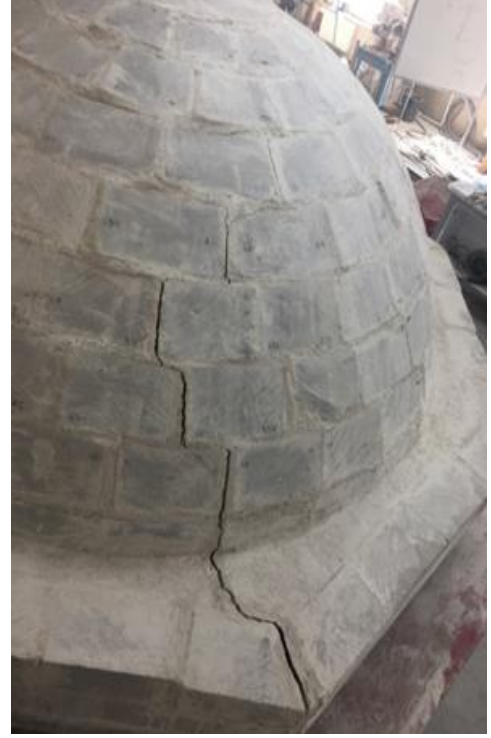
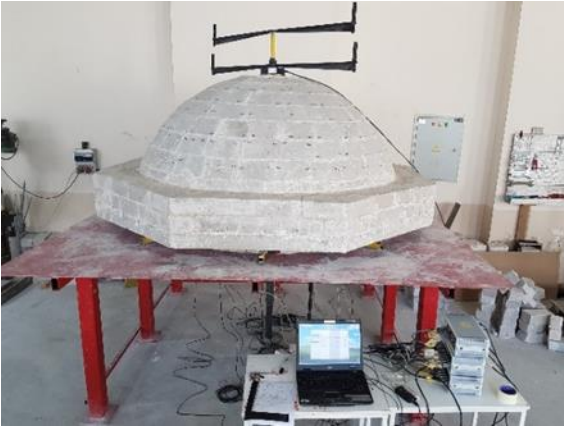
Şekil 4. Referans numunenin genel geometrisi

taşın boyutları farklılık göstermiştir. Şekil 4’de kubbe modelinin genel geometrisi verilmiştir. Çapı 2000 mm olan kubbe numunesinin kasnak yüksekliği 200 mm olup kasnak genişliği 250 mm’dir. Deneysel çalışmada yükleme, şemsiye şeklinde mekanizma üzerinden düşey olarak yapılmıştır. 1300 mm uzunluğunda 20 mm çapında dairesel şeklindeki çelik profil kubbenin tam ortasından geçirilmiştir. Bu profilin 150 mm aşağısına, 400 mm uzunluğunda sonsuz dişli çelik profile geçirilmiştir. Şekil 4’de gösterildiği gibi kubbenin tepe noktasına 50 ton kapasiteli yük hücresi, sonsuz dişli içerisinden geçecek şekilde yerleştirilmiştir. Sonsuz dişliye sekiz boşluklu çelik halka bağlanmıştır. Bu çelik halkanın boşluklarına çelik çubuklar yerleştirilmiştir. Şemsiye şeklindeki mekanizmaya yerleştirilen çelik çubuklar ile çelik profiller doğrusal rulmanlar ile sabitlenmiştir. Yapılan deneysel çalışmada yükleme şemsiye mekanizmanın üst tarafına yerleştirilen çevirme kolunun saat yönünün tersine çevrilmesiyle yapılmıştır. Uygulanan yük ile kubbelerde açılmalar gözlemlenmiştir. Kubbe üzerinde meydana gelen düşey yük şemsiye mekânizması üzerine yerleştirilen 50 ton kapasiteli yük hücresinden ölçülürken, yatay yer değiştirmeler de kubbe kenarına yerleştirilen LVDT’ler ile ölçülmüştür.

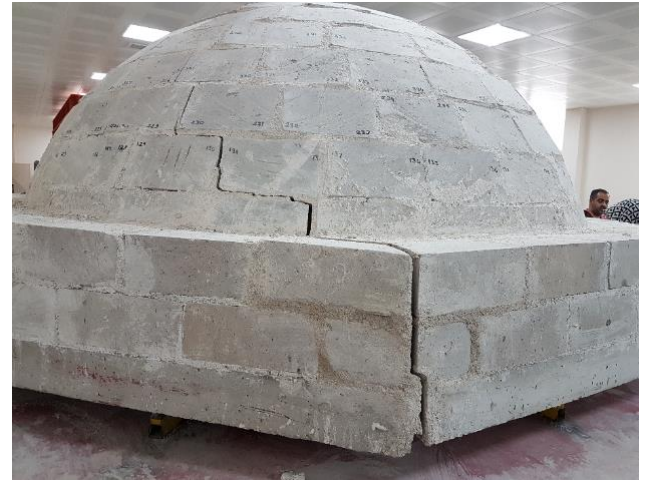
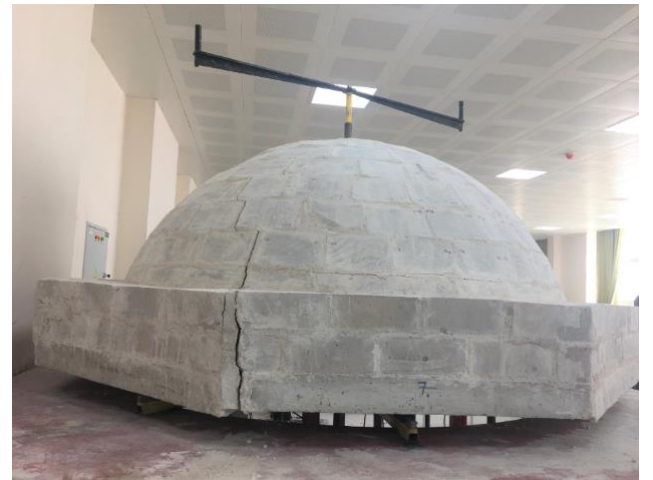
Şekil 5. Referans deney numunenin göçme sonucundaki hali

Deney düzeneğine, 8 adet yatay yer değiştirmeyi ölçmek için LVDT’ler yerleştirilmiştir. Şekil 5’de referans numunenin göçme sonucundaki hali gösterilmiştir. Çatlamlar kasnaklarda başlayıp, kubbe eteklerinde devam etmiştir. Derzlerde meydana gelen çatlakların genişliği 2-3 cm arasında değişmektedir. Deney sonucunda elde edilen yük-deplasman grafikleri Şekil 6’da gösterilmiştir. Referans numunede maksimum yük 3,11 kN olarak ölçülmüştür. Maksimum yüke ulaşıldığında maksimum yer değiştirme 4,121 mm olarak LVDT-14’den elde edilmiştir. Bu değeri 2,040 mm yer değiştirme yapan LVDT-15 takip etmektedir. Bu LVDT’ler çatlak genişliklerinin fazla olduğu yerlerde bulunan yer değiştirmeleri ölçmektedir. Şekil 6’da görüldüğü gibi deney sonucunda referans numune üzerine yerleştirilen LVDT’den en fazla yer değiştirme 5,176 mm ile LVDT-14’den ölçülürken en az yer değiştirme ise 0,331 mm ile LVDT-10’dan elde edilmiştir. En az yer değiştirme olan yerde çatlama kılcal şeklinde oluşmuştur.

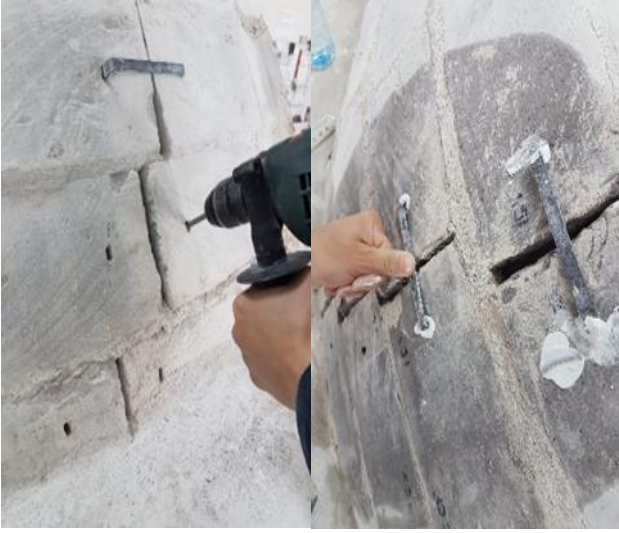
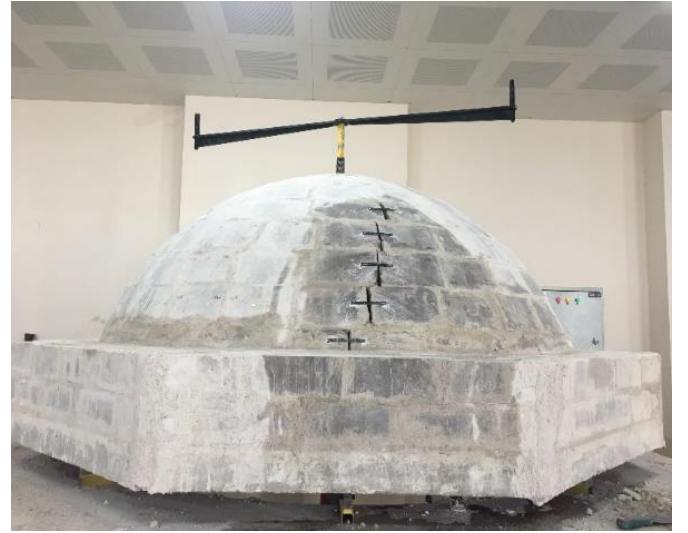
Şekil 7. (a) kubbe taşının delinmesi ve kenetin uygulanması, (b) dikiş yönteminin uygulanması

Hasar görmüş referans kubbenin derzlerinde meydana gelen küçük çatlaklar kubbenin örümünde kullanılan horasan harcı ile onarılmıştır. 8 mm'den daha geniş çatlakların bulunduğu bölgelere çelik kenet uygulaması yapılarak dikiş yöntemiyle güçlendirme uygulanmıştır. Dikiş yöntemi uygulamasında kubbe de oluşan 8 mm'den daha geniş çatlakların sağındaki ve solundaki taş 5 cm mesafe bırakılarak matkap yardımıyla delinmiştir. Delme işlemi tamamlandıktan sonra taş, hava püskürtme tabancasıyla temizlenmiştir. Şekil 7 (a)'da gösterildiği gibi taşın delinen kısımlarına çelik bağlantı elemanı olan kenetler yerleştirilmiştir. Kenetlerin yerleştirildiği boşluklar çimento şerbeti ile doldurmuştur. Şekil 7 (b)'de kenet uygulaması ve hasar görmüş kubbe üzerine uygulanan dikiş yöntemi gösterilmiştir. Kenet ile güçlendirilmiş kubbe üzerine referans kubbedeki gibi düşey yük uygulanmıştır.

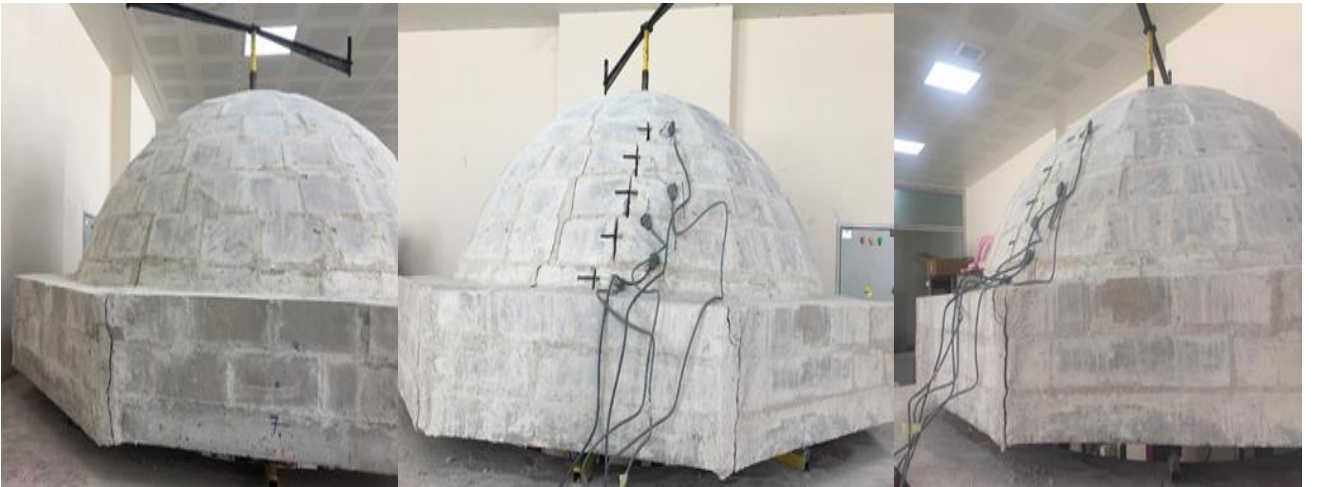
Şekil 8. Kenet ile güçlendirilmiş kubbe numunesinin deney sonucundaki hali

Şekil 8'de kenet ile güçlendirilmiş kubbenin deney sonucundaki göçme halleri verilmiştir. Şekil 8'de görüldüğü üzere dikiş yöntemi ile yapılan güçlendirme çalışmasında en fazla hasar, kenetlerin yerleştirildiği bölgenin sağında ve solunda bulunan derzlerde meydana gelmiştir. Kenetin yerleştirildiği bölgenin sağında ve solunda bulunan derzlerde meydana gelen bu çatlaklar radyal şeklindedir. Deney sonrası göçme şekilleri incelendiği zaman kenet ile güçlendirilmiş kubbe üzerinde, referans kubbe olduğu gibi çekme bölgesinde ve basınç bölgesinde çatlakların oluştuğu görülmektedir. Her iki deneyde de kubbe taşı zarar görmemiştir. Kasnak kenarlarından başlayarak kubbenin basınç bölgesine kadar uzanan çatlamlar kubbe derzlerinde meydana gelmiştir.

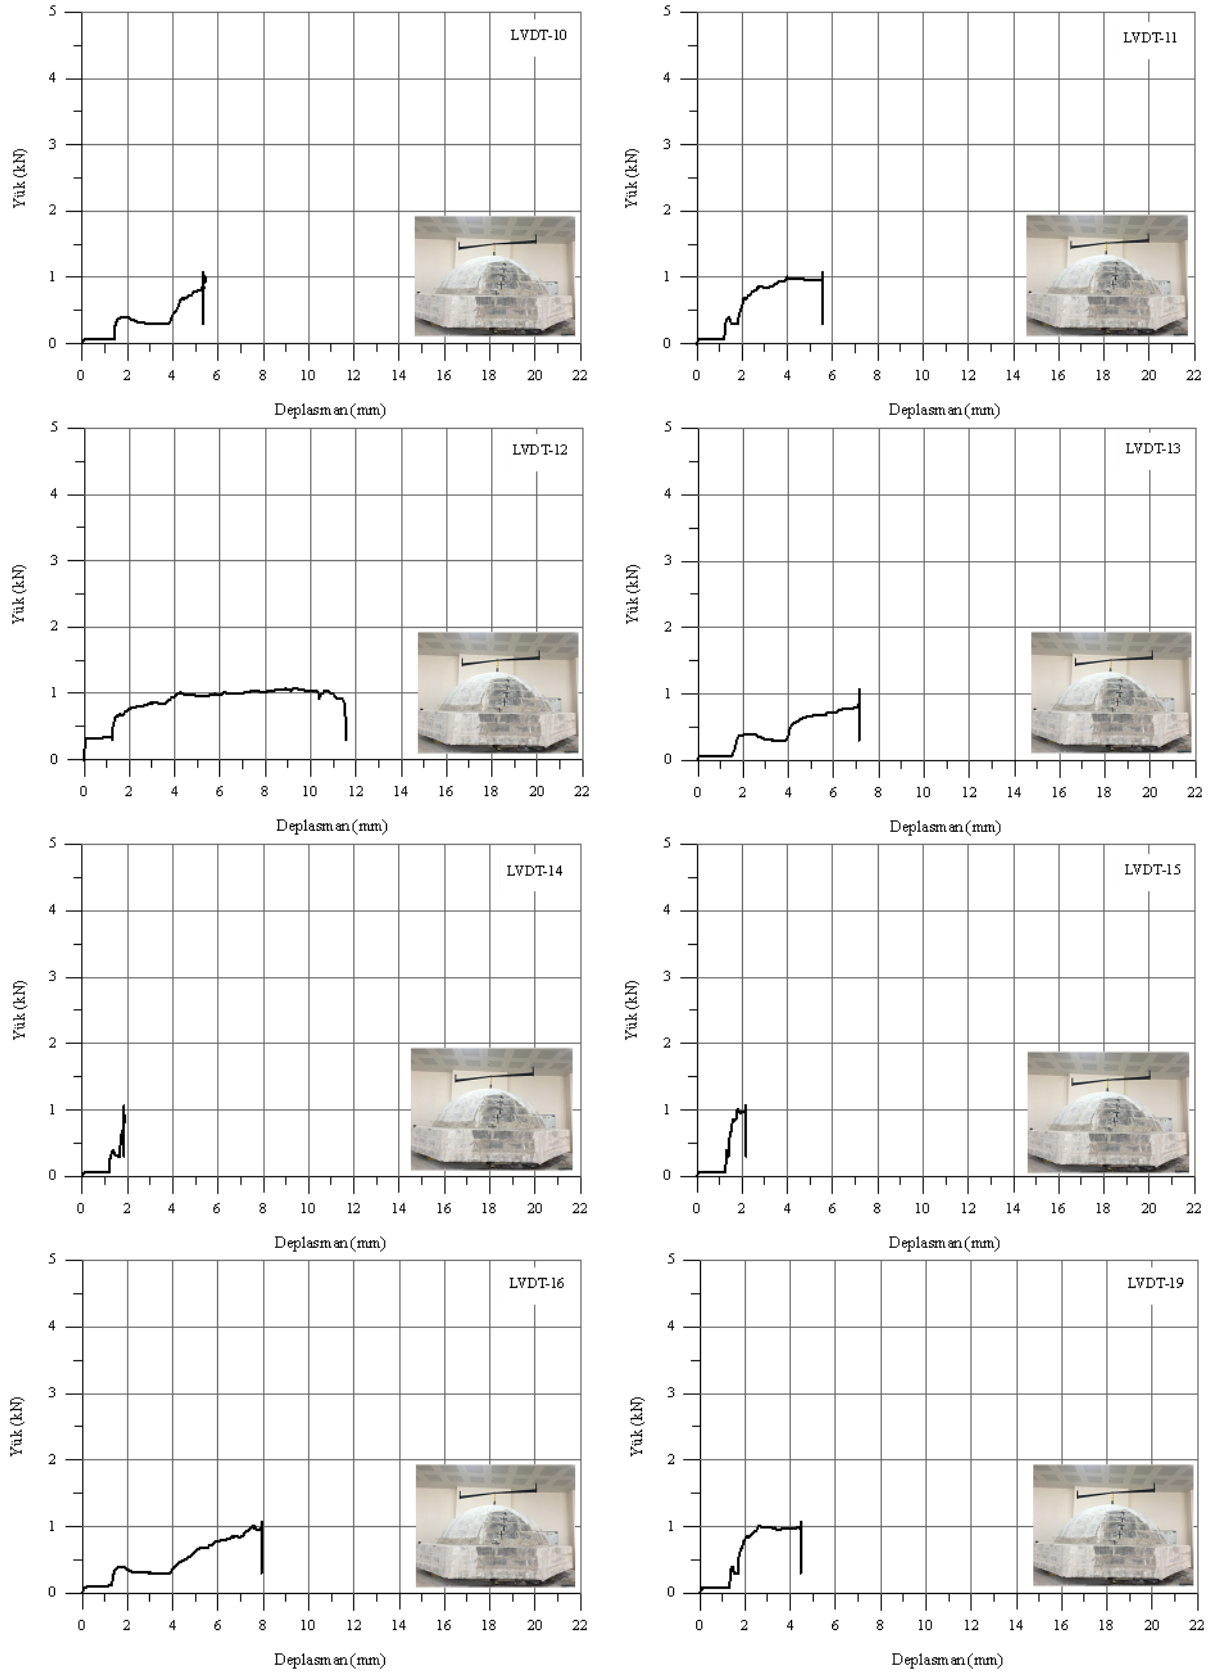
Şekil 9. Kenet ile güçlendirilmiş kubbe numunesinin yük-deplasman grafikleri

Şekil 9’da yük–deplasman grafikleri verilmiştir. Kubbe yaklaşık 1.18 kN yük taşımıştır. Maksimum yük altında maksimum deplasman 9.12 mm ile LVDT 12’de meydana gelmiştir. LVDT 12’den sonra maksimum deplasman sırası ile LVDT 16’da 7.91 mm ve LVDT 13’de 7.11 mm ölçülmüştür. Minimum deplasman LVDT 14’den 1.84 mm ve LVDT 15’den 2.17 mm elde edilmiştir. Tablo 1’de deney sonuçları karşılaştırılmalı olarak verilmiştir. Tablo 1’de görüldüğü gibi kenet ile güçlendirilen kubbe referans kubbeden daha az yük taşımıştır. Daha az yük taşınması ile birlikte referans kubbeye göre daha fazla yer değiştirme de yapmıştır.
