## **Samsun-Atakum Kıyılarının Rip Akıntı Tehlikesinin İncelenmesi**

## **Investigation of Rip Current Hazard of Samsun-Atakum Coasts**

Öztürk, D. ve Maraş, E.E. (2022). Samsun Kıyılarının Rip Akıntı Tehlikesinin İncelenmesi. *Afet ve Risk Dergisi*, 5(1), 122-137.

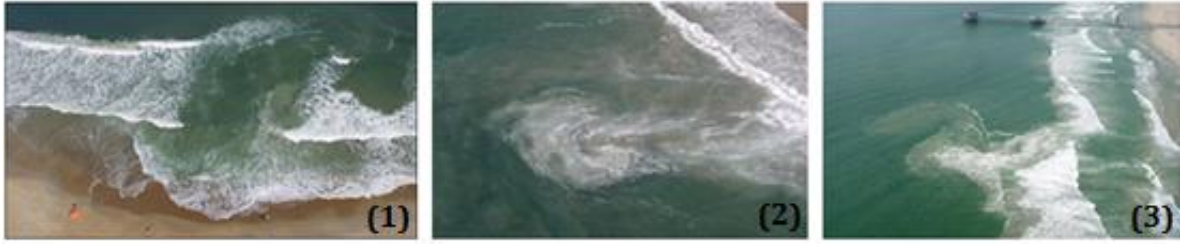
Şekil 5. Rip Akıntılarını Görsel Tanılama (URL 3)

Rip akıntıları görsel olarak belirlenerek potansiyel tehlike alanlarından kaçınılması mümkün olabilmektedir. (1) Suyun koyu renkli olduğu kısımlar, (2) Çok sayıda sediment taşıdıkları için renksiz veya bulanık su görünümü ve (3) Dalgalı, köpüklü ve kararsız sular, rip akıntısına işaret edebilir (Şekil 5) (Brander ve MacMahan, 2011; Leatherman, 2013; Brander, 2015; Ersoy, 2018).

(1) Suyun koyu renkli olduğu kısımlar: Bir rip akıntısının en iyi görsel tanımlayıcılarından biri, dalgalar arasındaki boşluklardır. Dalgalar arasındaki sakin boşluklar insanlara daha güvenli görünebilir, ancak dalgalı bir denizde küçük sakin su parçası genellikle bir rip akıntısına işaret etmektedir (Leatherman, 2013; Brannstrom vd., 2015; Houser vd., 2017).

(2) Çok sayıda sediment taşıdıkları için renksiz veya bulanık su görünümü: Rip akıntıları, büyük miktarlarda kum ve tortuyu denize geri sürüklemeye eğilimindedir. Bu nedenle birçok rip akıntısı, suda kıydan uzağa uzanan gözle görülür bir renksiz ya da bulanık görüntüsüyle kolayca tanımlanabilmektedir (Castelle vd., 2016; Pitman vd., 2021).

(3) Dalgalı, köpüklü ve kararsız sular: Bazı rip akıntıları kıydan denize doğru ilerleyen kum ve köpük bulutları şeklinde görünebilir (URL 3).

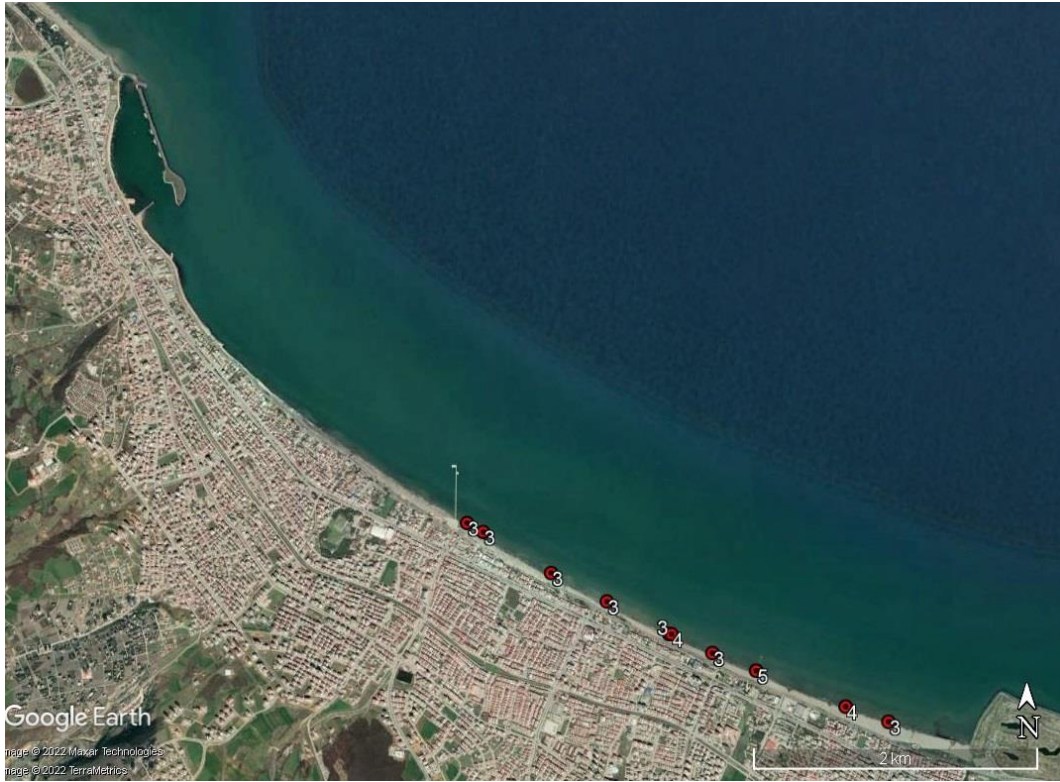
Şekil 8. Üç ve Daha Fazla Tarihte Rip Akıntısı Gerçekleşen Lokasyonlar

22 görüntüden sayısallaştırılan rip akıntılarının CBS ortamında çakıştırılması sonucunda inceleme alanının ortalarından doğusundaki dolgu sahasına kadar olan kısımda rip akıntılarının batı bölgesine göre daha fazla gerçekleştiği belirlenmiştir. Şekil 8’de, 9 görüntüde 3 ve daha fazla tarihte rip akıntısı gerçekleşen lokasyonlar görülmektedir. 7 lokasyonda 3, 2 lokasyonda 4 ve 1 lokasyonda 5 farklı tarihte rip akıntısı gerçekleşmiştir. Rip akıntıları 22 görüntünün 9’unda ve 9

km'lik kıyıda 48'e varabilen lokasyonda görüldüğünden ve toplam 10 lokasyonda 3 ve daha fazla tarihte tekrarlandığı belirlendiğinden Samsun-Atakum'un rip akıntıları yönünden tehlikeli kıyı özelliklerine sahip olduğu, özellikle kuzey yönlü rüzgârların rip akıntılarının oluşmasında etkili olduğu anlaşılmaktadır.
