Ordu Şehrinin Kuruluşuna Öncülük Eden Vakıf Eserlerinden Eskipazar (Hacı Emir İbrahim Bey) Camisi*

Öz

One of the Waqf Buildings that Pioneered the Waqf of the City of Ordu Eskipazar (Hacı Emir İbrahim Bey) Mosque

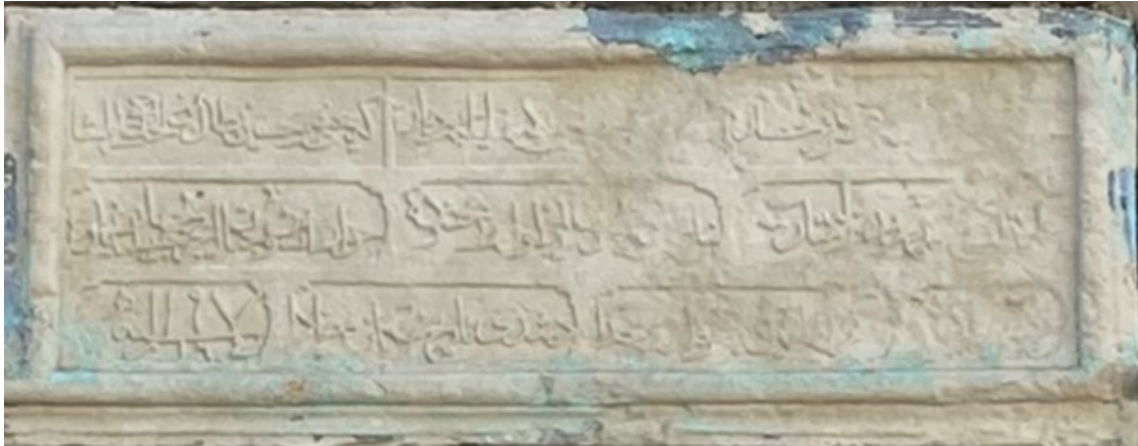
Görsel-5: Caminin giriş kapısı üzerindeki kitabe

....Karahisar...	... inâyetle bu diyara	Ki yani mir Hüseyin Battal bin El Hac Ali Paşa
İmaret kıldı bir mescid-i cedidle	Bir minare ol rûz-ı Mahşerde	Civar itsün cinân içre habib ile cihar yâre
... Hüdâ	Düştü târih-i mekân farz-ı eda	Fi 16 Rebiül Evvel Sene 1197 (19 Şubat 1783)

Hayli yıpranmış olsa da bu kitabe metninden Beylerbeyi Canikli Hüseyin Battal Paşa'nın, minaresiyle birlikte camiyi 1783 yılında yaptırdığı anlaşılmaktadır. Ayrıca babası, Canikli Hacı Ali Paşa olarak belirtildikten başka, camiyi yaptırdığı tarihlerde Karahisar-ı Şarki Sancağı'nın da ona bağlı olduğu ifade edilmeye çalışılmıştır (Mert 1993: 151-154). Caminin girişini gösteren bir fotoğrafta, kemer kilit taşında yazılı 1213 (1798) tarihi görülmektedir ki, asıl kitabedeki tarihten 15 yıl sonraya denk gelmektedir. Bu durum, cami inşaatının uzun sürdüğüne işaret olarak da görülebilir. Söz konusu fotoğraf 1939 Erzincan depreminden önce çekilmiş olup, fotoğrafta minberden bozma sahte / yalancı künde-kari parçaların kullanımı ile yapılan kapı kanatları o tarihlerde henüz yerindedir (Görsel 6a).
