ENGELSİZ ÜNİVERSİTE SÖYLEMİ ve KIRKLARELİ ÜNİVERSİTESİ SOSYAL YAŞAM ALANININ ENGELLİLER İÇİN ERİŞİLEBİLİRLİĞİNİN BELİRLENMESİ

Disability Friendly University Concept and Assessment of the Accessibility of Social Living Area for Disabled People in Kırklareli University

Kırklareli Üniversitesi Kayalı Kampüsü Sosyal Yaşam Alanını (çarşı) kapsayan bu çalışmanın, Kırklareli Üniversitesi Rektörlüğü ve bağlı birimlerine de sunularak engelsiz üniversite söylemi kapsamında yapılacak iyileştirmelerde yol gösterici olması amaçlanmaktadır. Çalışma tekerlekli sandalye kullanan engellilerin Kırklareli Üniversitesi Kayalı Kampüsü sosyal alanlarındaki erişilebilirlikleri ile sınırlandırılmıştır. Çalışmada erişilebilirlik kriteri olarak Aile ve Sosyal Politikalar Bakanlığının Erişilebilirlik İzleme ve Denetleme Formlarından yararlanılmıştır.

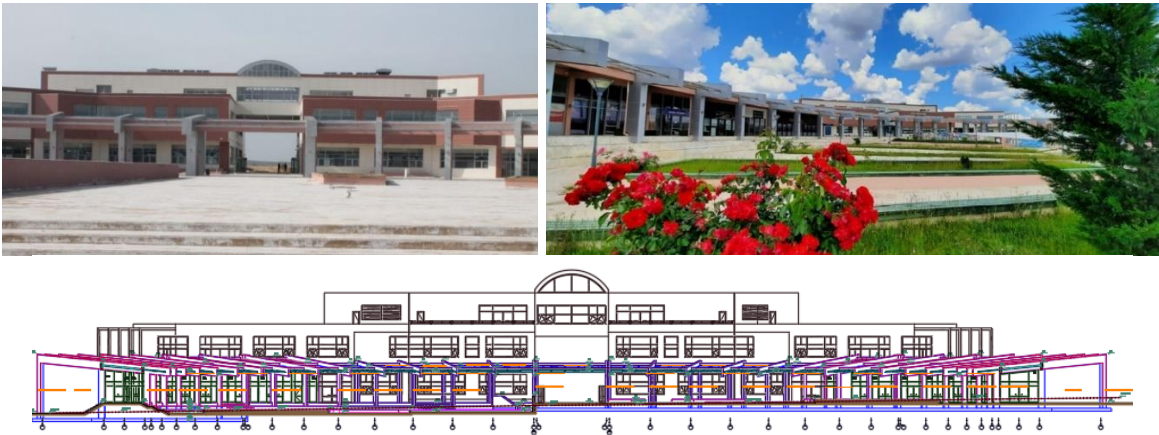
Kırklareli Üniversitesi Sosyal Yaşam Alanı, 3 katlı bir ana yapı, otoparklar yeşil alanlar spor alanları ve dükkanlardan meydana gelmektedir. Tek yapı ve iki kollu dükkanlardan oluşan kapalı alanların yanı sıra Şekil 3'te de görüldüğü gibi oldukça geniş bir bahçe alanına sahiptir. Bahçe içinde oturma alanları yanında sahnesi de bulunan konser ve gösteri alanı bulunmaktadır.

Şekil 3. Sosyal yaşam alanı ana yapı ve dükkanların görüntüsü ile sosyal yaşam alanı ön cephe görünüşü teknik çizimi

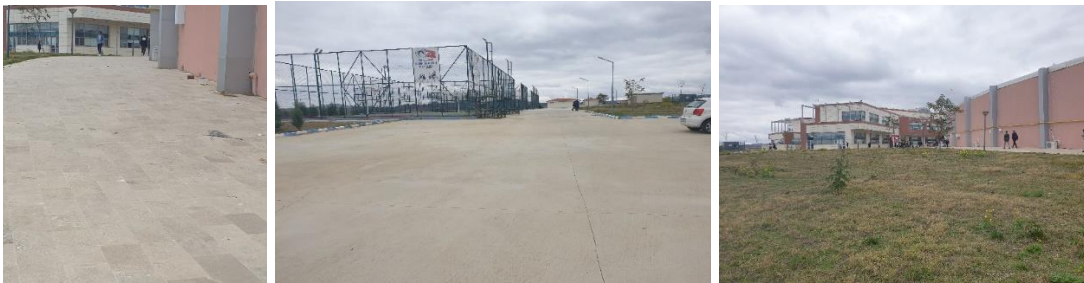
Şekil 5. Yan otopark, spor tesisleri ve sosyal alan bağlantısı

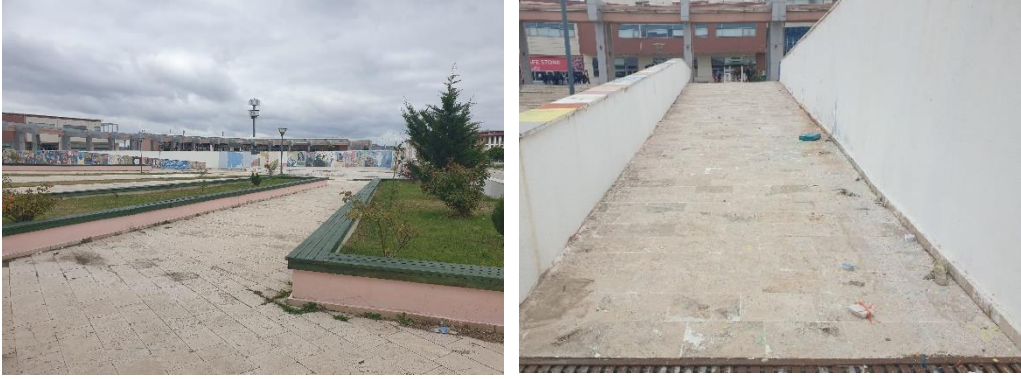
**Şekil 6.** Etkinlik alanı, sahnesi ve ulaşım rampası

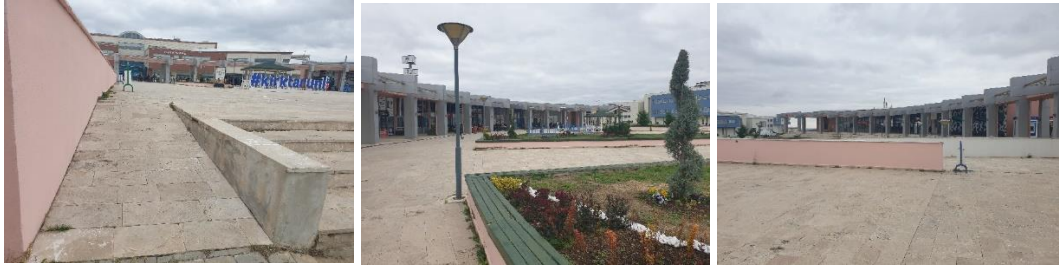
**Şekil 7.** Sosyal yaşam alanı dersliklerden giriş rampası ve kuzey-güney alanlarından görüntüler

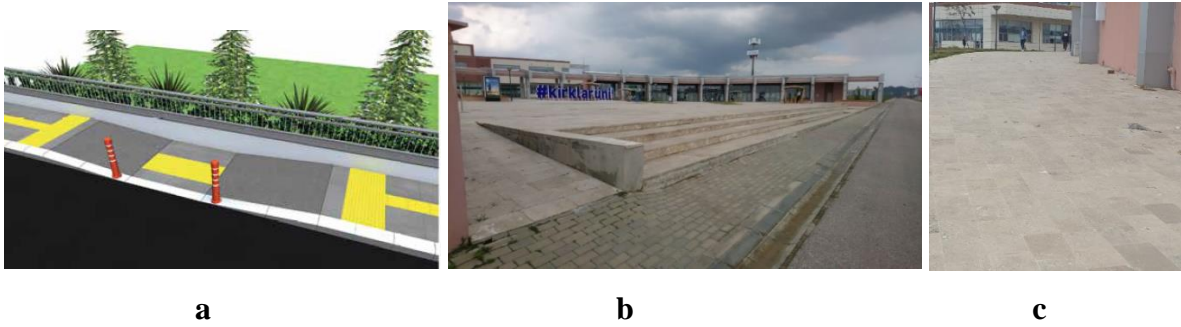
Sosyal alana derslikler tarafından girişte 60 cm kot farkı bulunmaktadır (Şekil 10b). Kot farkı rampa ve merdivenlerle giderilmiştir. Sosyal alanlara girişteki rampa genişliği 160 cm, yükseklik 60 cm, uzunluk 600cm, eğimi: %10’dur. Rampa eğiminin %8 i geçmemesi tercih edilir. Rampanın önünde ve arkasında gerekli manevra alanı bulunmaktadır. Rampanın uzunluğu 900 cm’yi geçmediği için sahanlık gerektirmemektedir. Ancak rampanın Şekil 10a’daki gibi üç tarafa eğimli yapılması çok daha uygun olacaktır. Rampanın yanında 3 basamaklı merdiven vardır. Basamak rıhtları birbirinden farklıdır. Son dönemde basamaklarda da yenileme çalışmaları yapılmaktadır. Basamak derinliği 30 cm’den Merdiven genişliği 300 cm’den fazladır ve standartları karşılamaktadır. Spor alanları, misafir otoparkı ve 1. merkezi dersliklerden sosyal alana erişimde standartlara uygun olan bir rampa bulunmaktadır (Şekil 10c). Rampanın tek tarafı kapalıdır. Açık tarafında tırabzan ve küpeşte bulunmamaktadır. Bahçe alanına girişteki rampanın ise tırabzanı

yoktur. (Şekil 10b). Merdivenin her iki tarafında da tırabzan ve küpeşte yoktur. Merdiven ve rampanın yanına tırabzan (1.si 90 cm, 2.si 70 cm yüksekliğinde) yapılması gerekmektedir.

Şekil 10 a) Üç tarafa eğimli rampa düzenlemesi [10] b) Sosyal yaşam alanı giriş rampası c) Spor alanlarından ve misafir otoparkı ve 1. Merkezi dersliklerden sosyal alana erişim

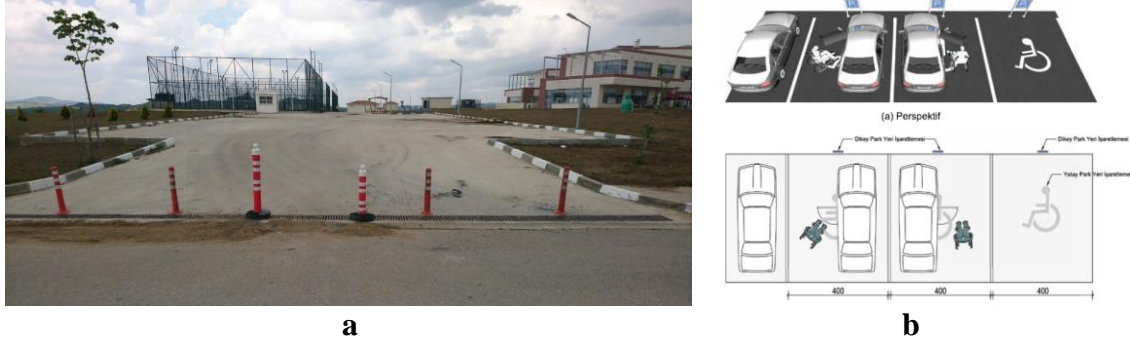
Binaya ait iki adet otopark bulunmaktadır. Otoparkların her ikisine de uygun eğimli bir rampa ile girilmektedir. Bina girişinde kot farkı bulunmaktadır. Bu fark rampa ve tek basamakla geçilmektedir. Sosyal alana ayrıca öğrenci otoparkı ve servis araçlarının bulunduğu otoparktan girişte herhangi bir kot farkı bulunmamaktadır. Otoparkta engelliler için ayrılmış park alanı bulunmamaktadır (Şekil 14a). Otoparklarda girişe en yakın yerden olacak şekilde araç kapasitesine göre engelliler için yer ayrılmalı (en fazla 30m mesafede olmalı) bu alanın çeşitli işaretlemeler ile engellilere ayrıldığı belirtilmelidir (Şekil 14b).

Şekil 14. a) Sosyal yaşam alanı personel otoparkı ve spor tesisleri b) Olması gereken otopark düzenlemesi [10]

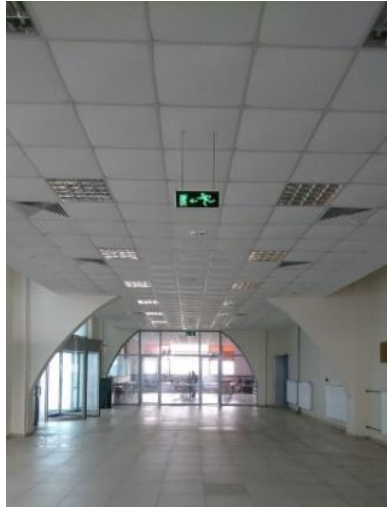
Bina içi yatay sirkülasyon ve mekânsal erişilebilirlik ile ilgili bir problem bulunmamaktadır. Aynı kat içinde kot farkı bulunmamakla birlikte koridorlar ve dolaşım alanları genişlikleri yeterlidir. Bina içi ışıklı acil çıkış yönlendirme işaretleri vardır (Şekil 16) ancak sesli yönlendirme işaretleri yoktur. Özellikle görme engelliler için gerekli yerlere sesli yönlendirme işaretleri de teçhiz edilmelidir. Yapının hiçbir yerinde hissedilebilir yürüme yüzeyi işaretleri bulunmamaktadır. Merdiven önü, mekân girişleri, asansör önleri gibi zeminde sürekliliğin kesildiği alanlar dahil yönlendirici hissedilebilir yüzeyler teçhiz edilmelidir.

Şekil 16. Fuaye alanı

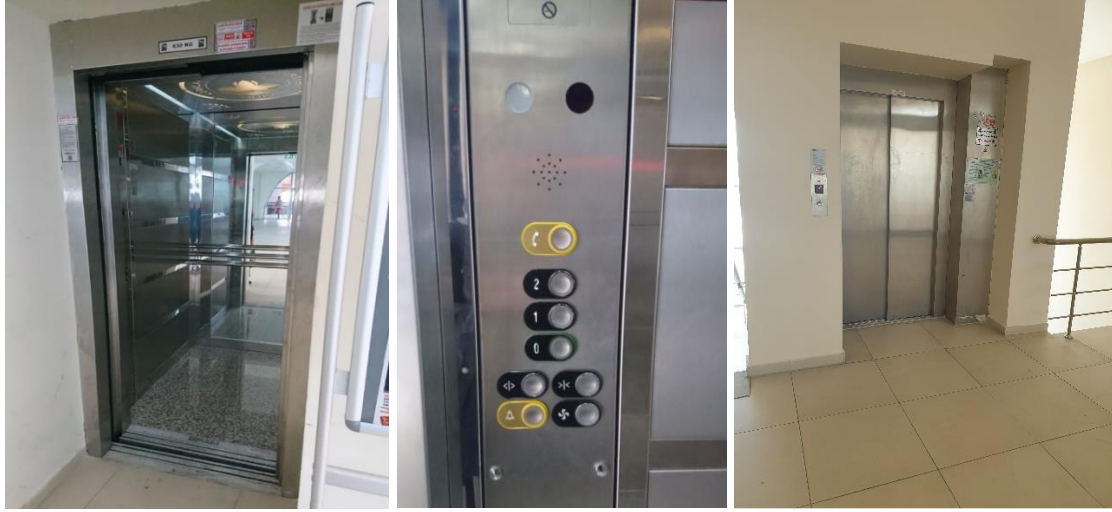
Bina düşey sirkülasyonu 2 asansör ve 2 aynı tip merdivenle sağlanmaktadır (Şekil 17). Asansör ölçüleri standartlara uygundur. Her katta asansör kapısının önü dolaşım ve manevra alanı (en az 152,5 cm çapında alan) için uygundur. Asansörlerde ikaz sisteminin yanında sim kartıyla sorumlu bakım elemanına yönlendirme bulunmaktadır. Asansör kontrol düğmeleri dikey konumdadır. Engellilerin kullanımını da düşünüldüğünde asansör içi yatay kontrol düğmelerinin kullanılması daha uygun olacaktır.

Asansörlerin aydınlatması yetersizdir. Aydınlatma güçlendirilmelidir. Görme engelliler için asansör kontrol düğmelerinde Braille yazısı ve sesli uyarıcılar yoktur (Şekil 17). Asansörlerin kat seviyesinde durma toleransı standartlara uygundur (+ - 13mm).

Şekil 17. Asansör girişi ve kontrol düğmeleri

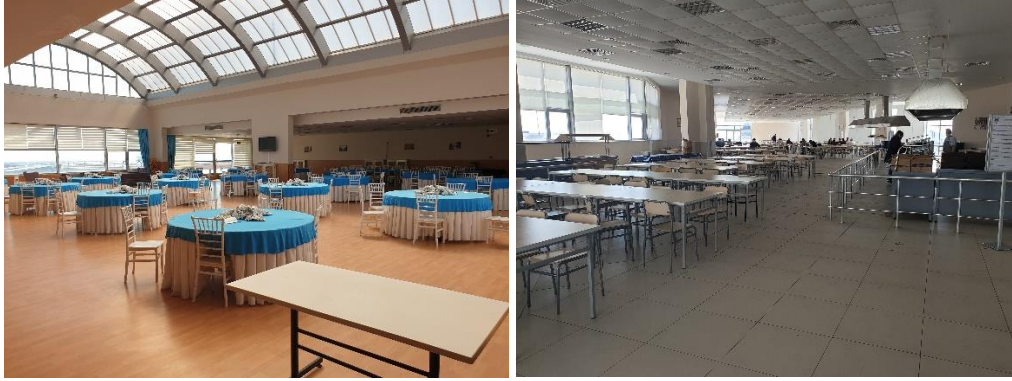
Şekil 19. Personel ve öğrenci yemekhaneleri

Gerek personel yemekhanesi gerekse de öğrenci yemekhanesinde zeminde sürekliliği kesecek kot farkı bulunmamaktadır (Şekil 19). Tekerlekli sandalye kullanan engelliler için en uygun yemek masası tipi dairesel masalardır. Bu nedenle personel yemekhanesinde bulunan masalar engelliler için daha uygundur. Her iki yemekhane de mekâna erişilebilirlik açısından uygundur. Her iki blokta bulunan asansörler sürekli çalışır haldedir. Engelli veya hareket güçlüğü çeken bireyler asansörler vasıtasıyla yemekhaneye ulaşımında herhangi bir zorluk yaşamamaktadır.

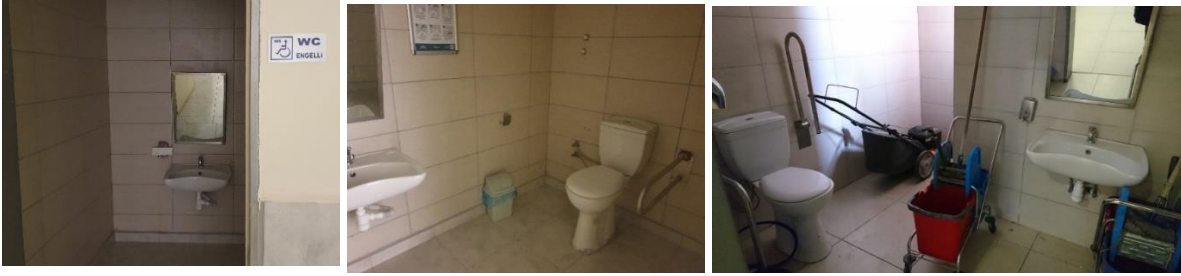
Şekil 21. Engelli tuvalet ve lavaboları

Engelli tuvaletlerinden bir tanesi (toplam 6 adet) amacına uygun kullanılmamaktadır (Şekil 21). Her katta engelliler için ayrılmış tuvalet-lavabolar bulunmakta (Şekil 21), değerlendirme yapıldığı sırada bir engelli tuvaletinin depo olarak kullanıldığı görülmüş ancak diğer tuvalet-lavabolar ve sürekli temiz ve bakımlı tutulmaktadır.

Hizmet verilen her katta 2 tane olmak üzere 6 tuvalet vardır. Zemin katta 1 adet engelli tuvaleti bulunmaktadır. Engelli tuvaletinin ölçüleri genel olarak standartlara uygundur. Bina içerisindeki dolaşım alanları engellerden arındırılmış ve yeterli genişliktedir. Bina içerisinde kot farkı yoktur. Tüm sirkülasyon alanları iyi aydınlatılmıştır.
