## Hatay Kuseyr Yaylası Kırsalında Çeşmeler

## Fountains in the Rural Settlements of the Hatay Kuseyr Plateau

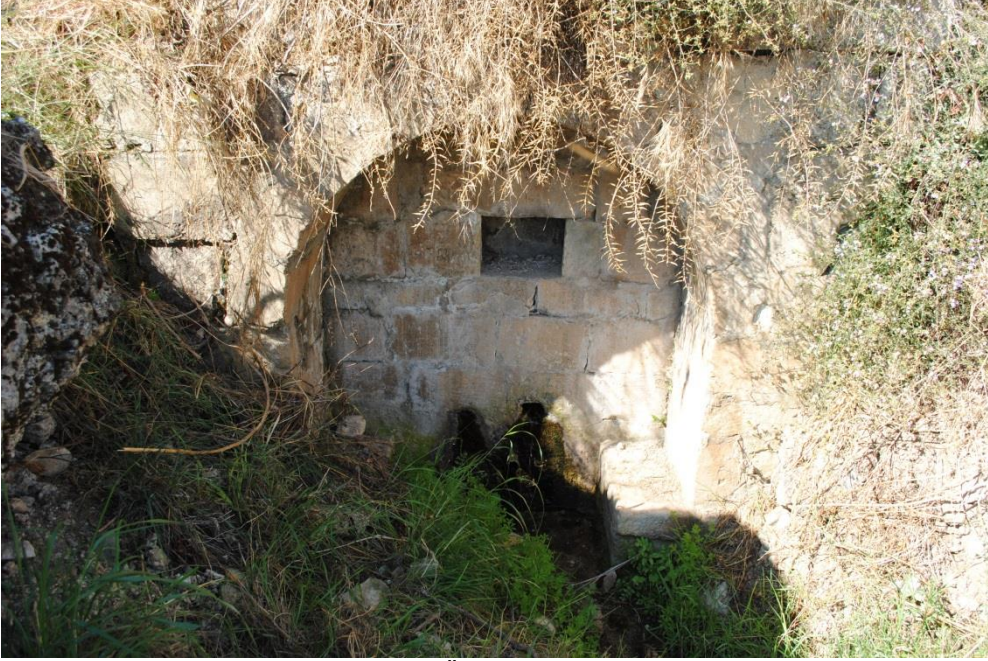
Fot. 1: Hatice Öksüz Hayratı Cephesi

**Açıklama:** Yerleşimin kuzeydoğusunda, yoğun bitki örtüsü altında kalmış, sadece ana cephesi izlenebilir ve kullanılamaz durumdadır. Tas nişinin sağ üst köşesinde, daire şeklindeki kitabede “Mim” harfi, daire çevresini dolaşır biçimde işlenerek “Maşallah” ve üst satırda “sene 1290 (ya da 1291)” (M. 1873-1874) tarihi okunmaktadır. Tahrip olmuş kitabenin diğer kısımları okunamamaktadır. Sol üst köşede, düzensiz şekilde, taşa kabartma olarak işlenmiş “*Hadice Öksüz Hayratı*” ve “1968” ibareleri bulunmaktadır. Bu ikinci kitabe, bir onarıma ya da kesilen suyun yeniden getirilmesi gibi bir müdahaleye ait olabilir. İlk baninin adının Latin alfabesi ile yazılarak anısının canlandırılmak istenmesi de mümkündür.

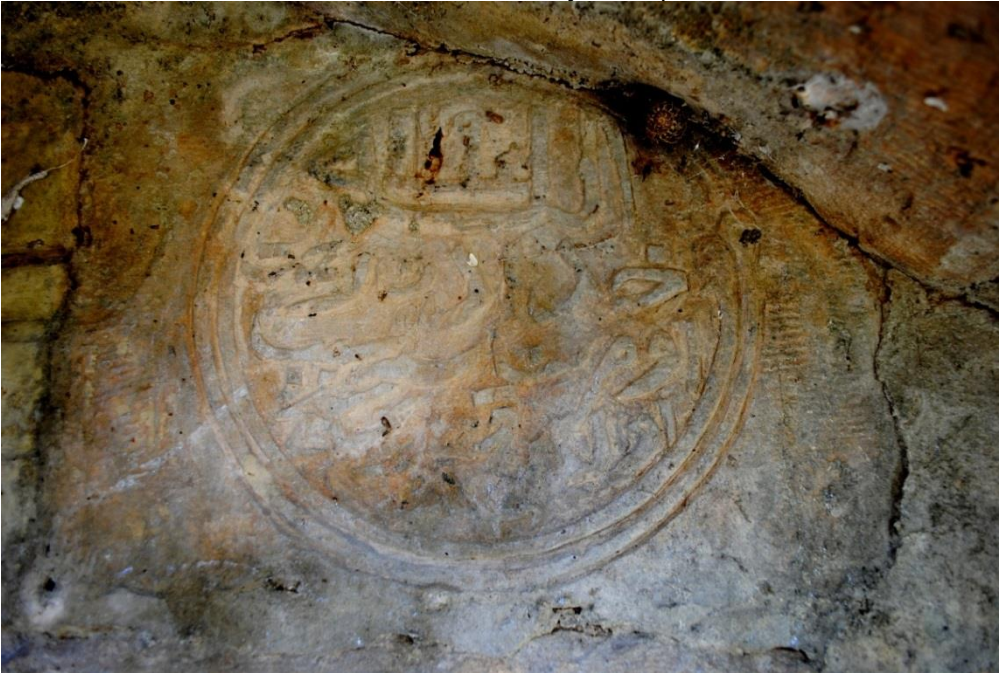
Fot. 2: Hatice Öksüz Hayratının Kitabesi

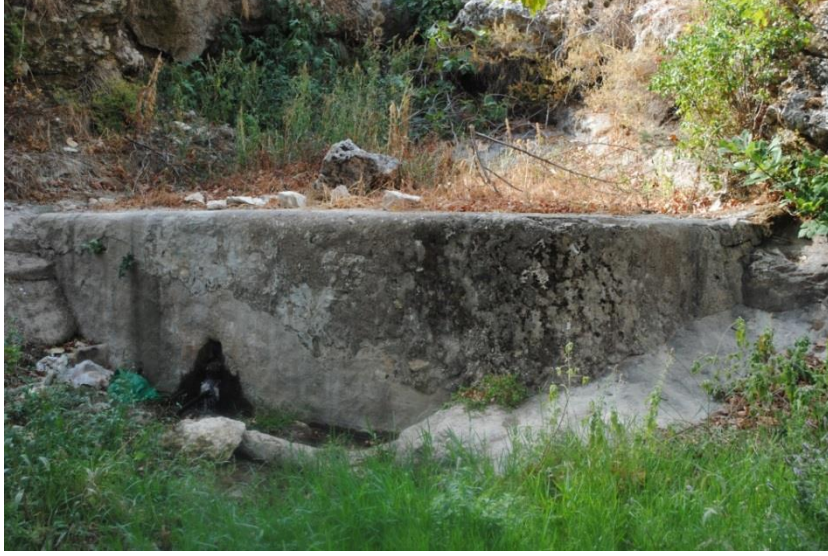
<b>K2: Kökkele Çeşmesi</b>
<b>Yeri:</b> Yayladağı - Şenköy Mahallesi (Zernebo)
<b>Tarihi:</b> -
<b>Yaptıran:</b> Belli değil
<b>Kitabesi:</b> Yok
<b>Tipi:</b> Bahçelik alanda, muhdes, beton kütleli çeşme
<b>Kütle:</b> Özgün kütle belirlenemedi
<b>Niş:</b> -
<b>Niş Donatıları:</b> -
<b>İnşa Malzemesi:</b> Özgün malzemesi belirlenemedi
<b>Açıklama:</b> İskân alanının dışında, kuzeydoğu yamacında, sebze ve meyve bahçelerinin bulunduğu mevkidedir. Yamaca yaslanan, geniş, beton kütle halinde yeniden yapılmıştır. Suyu akar durumdadır. Önünde yalağı bulunmaktadır.

Fot. 3: Kökkele Çeşmesinin Mevcut Beton Kütleli Durumu
<b>K3: Ceni Çeşmesi</b>
<b>Yeri:</b> Yayladağı - Şenköy Mahallesi (Zernebo)
<b>Tarihi:</b> 20. Yüzyıl başları
<b>Yaptıran:</b> Bilinmiyor
<b>Kitabesi:</b> Yok
<b>Tipi:</b> Bahçelik alanda, yamaca konumlanmış, tek yüzlü çeşme.
<b>Kütle:</b> 263x430x207 cm./ dikdörtgen prizma
<b>Niş:</b> Güney cephede, e.227,y.185,d. 68 cm. ölçülerinde, basık kemerli

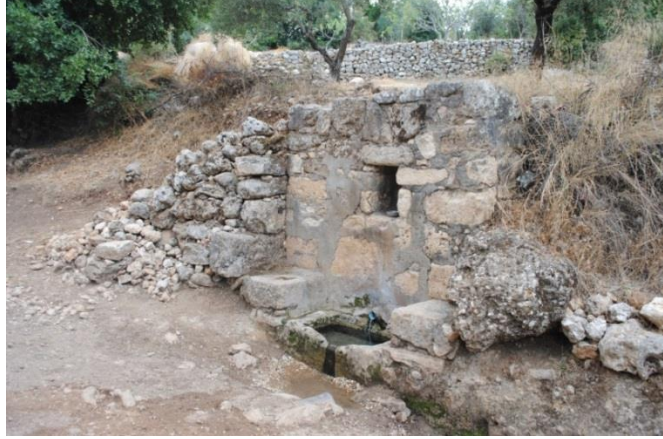
Fot. 5: Doralin Çeşmesinin Konumu ve Görünüşü

<b>K4: Doralin Çeşmesi</b>
<b>Yeri:</b> Yayladağı - Şenköy Mahallesi (Zernebo)
<b>Tarihi:</b> Belirlenemedi
<b>Yaptıran:</b> Bilinmiyor
<b>Kitabesi:</b> Yok
<b>Tipi:</b> Yamaca konumlanmış, istinat duvarına bağlı, tek yüzlü, yol üstü çeşmesi
<b>Kütle:</b> 36x205x237 cm./ dikdörtgen prizma, nişsiz
<b>Niş:</b> Mevcut haliyle nişsiz görünümündedir. Ancak istinat duvarının gerisindeki konumu, iki tarafındaki yıkık duvar parçalarının niş açıklığını taşıyan ayaklar olabileceğini düşündürmektedir. Düz açıklıklı olabileceği gibi yörede hâkim uygulamaya göre kemerli bir nişe sahip olma ihtimali vardır.
<b>Donatılar:</b> Çeşme cephesinden öne taşan istinat duvarı ile hizalanan sekiler, eksenden sağa kaymış, yekpare taştan oyma tekne, hemen üzerinde lüle deliği ve ona göre tekrar hafif sağa kaymış düşey dikdörtgen tas nişi.
<b>İnşa Malzemesi:</b> Kaba yonu taş.
<b>Açıklama:</b> Yerleşimin güney yönündedir. Yer yer çimento esaslı harçla kaplanmıştır.

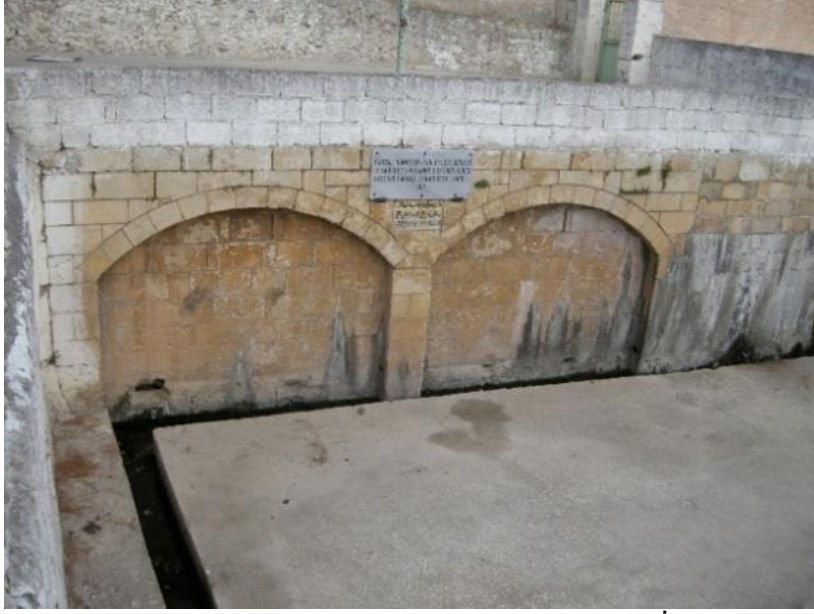
Fot. 7: Şenköy Meydanı Çukur Çeşme Grubundan Batı-İkiz Çeşmeler

araziden oldukça düşük kotta, "L" şeklinde bir alanda, istinat duvarlarına bağlı konumdadırlar. Arazi, farklı kotlarda teraslanmış, en alt kotta yer alan çeşmelerin damları, teraslanarak düzenlenmiş bir üst kottaki zeminden çok az yukarda kalmaktadır. "L"nin güney kolunda, biri oldukça küçük, yan yana iki çeşme? ile batı kolunda ikiz çeşmeler yer alır. Batıdaki ikiz çeşmeler basık kemerli ve derinliği az (18 cm.), yalın nişler halinde düzenlenmiştir. Nişlerin her biri 241 cm. eninde 207 cm. yüksekliğindedir. Nişler içerisinde ikişer lüle deliği bulunmaktadır. Kemer kilit taşlarının hemen altında bulunan birer kitabe yeri boş durmaktadır. Kemerlerin birleştiği üst orta bölümde, dikdörtgen biçimli mermer levha içinde, dört satırlık kitabe bulunmaktadır. Kitabenin çevirisi şöyledir:

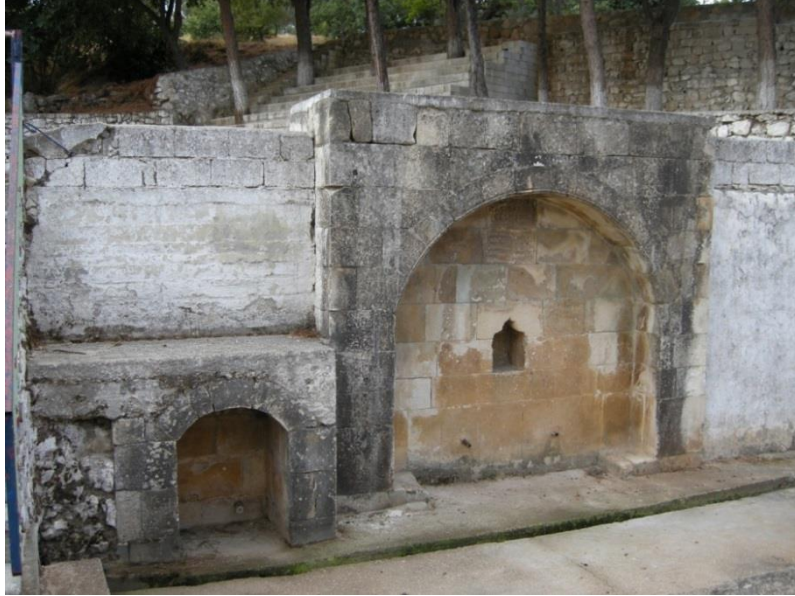
Fot. 8: Şenköy Meydanı Çukur Çeşme Grubundan Güney Çeşme

Kitabede, yıkılmış olan kastalın faziletli kişi Cenab-ı Şeyh Muhammed Efendi Kuşçu Kuseyri tarafından H. *Cumâde'l-ûlâ* (Cemazeyilevvel) 1238 M. Ocak/Şubat1823'te yaptırıldığı belirtilmektedir. Ancak bu çeşmelerin taş örgüsü ve kemerin tekniği yakın bir tarihi göstermektedir. Güneydeki iki çeşme farklı büyüklüktedir. Bunlardan büyük olanı, istinat duvarından hafifçe taşan, dikdörtgen prizmatik kütle içinde, basık kemerli bir nişten meydana gelmiştir. Nişin eni 237, yüksekliği 240, derinliği 40 cm'dir. Niş içinde, ortada, dilimli, kaş kemerli tas nişi, altta iki adet lüle deliği ve oldukça dar iki seki bulunur. Tas nişinin üstünde Latin harfleri ile yazılmış ve üst üste konmuş iki ayrı kitabe yer almaktadır. Bunlardan üsttekinde; *"Rahmetli Hacı Battal Çeşmesi 1.10.1961"*, alttakinde; *"Gördüğünüz hayrata hep Hacı Battaldır sebep, Çeşmeden içtikçe su ruhuna rahmet oku 1961"* ibaresi okunmaktadır. Bu kitabeler aslında güneydeki ikiz çeşmelere ait olup buraya hatalı olarak konmuş olmalıdır. Çeşmenin hafif basık kemer eğrisi, ince, zarif, profillendirilmiş bir silmeyle hareketlendirilmiştir. Buna hemen doğusundan bitişik diğer çeşme, olağanın dışında küçük ölçülerdedir ve alçaktadır. İstinat duvarının hemen önünde konumlanmış, dikdörtgen prizmatik kütle içinde, basık kemerli ve diğerine göre daha derin bir nişten ibarettir. Nişin eni 80, yüksekliği 99, , derinliği ise 58 cm'dir. Niş içinde, eksenini sağa kaymış lüle deliği vardır<sup>17</sup>. Tamamı ince yonu taşlarla inşa edilmiş çeşmelerin tekneleri günümüzde mevcut değildir. Güney çeşmenin sağındaki duvarın alt seviyesine yerleştirilmiş iki borudan su akmaktadır. Çeşme grubunun önünde, buldukları hattı takip eden, "L" şeklinde uzanan ve suyun tahliyesini sağlayan ensiz, muhdes bir ark yer almaktadır.

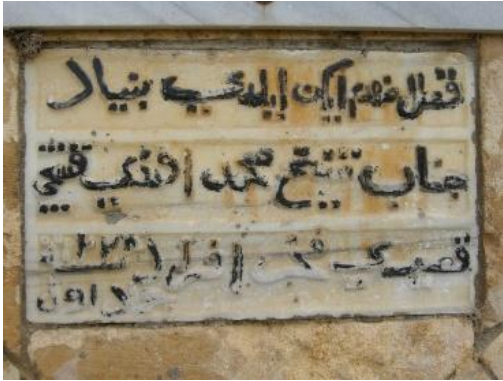
Fot. 9: Batı Duvardaki Kitabe

*"Kastal münhedim iken eyledi bünyad  
Cenabı Şeyh Muhammed Efendi Kuşçu  
Kuseyri Fahr-i Efrad  
1238 Cumâde'l-ûlâ"*

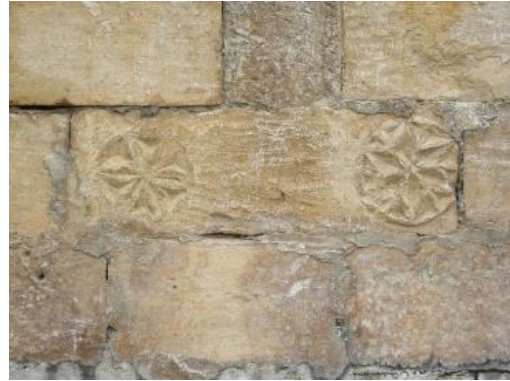
Fot. 10: Batı duvardaki bezemeler

**Süsleme:** Güneydeki çeşmenin kemer silmesi hariç süsleme unsuru bulunmamaktadır. Batıdaki çeşmelerin kuzeyinde devam eden duvarın taşlarından biri üzerinde, dairesel madalyonlar içinde, biri bitkisel, diğeri geometrik desenli, oyma-kabartma süslemelere yer verilmiştir.

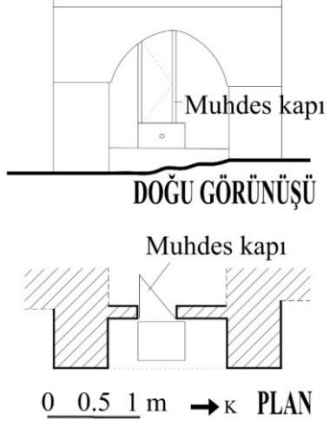
<p>0 0.5 1 m → PLAN</p> <p>Çizim 3: Ayn Hırat Çeşmesi Plan ve Doğu Görünüşü</p>

<b>K6: Ayn Hırat Çeşmesi</b>
<b>Yeri:</b> Yayladağı - Yoncakaya Mahallesi (Cidaliye) - Tahir Ağa Sokak
<b>Tarihi:</b> Bilinmiyor
<b>Yaptıran:</b> Bilinmiyor
<b>Kitabesi:</b> Yok
<b>Tipi:</b> Yamaca konumlu, istinat duvarına bağlı, tek yüzlü, köy içi çeşmesi
<b>Kütle:</b> 70x248x190 cm./ dikdörtgen prizma
<b>Niş:</b> Doğu cephede, e.128,y.152,d.54 cm. ölçülerinde, sivri kemerli
<b>Niş Donatıları:</b> Özgün donatıları mevcut değildir.
<b>İnşa Malzemesi:</b> Moloz taş + ince yonu taş kaplama + muhdes mermer kaplama
<b>Açıklama:</b> Niş içinde, geride su kaynağının bulunduğu kayalık bölüme açılan bir kapı bulunmaktadır. Kayalık içindeki bölüm, üst kısmında taş örgünün izlendiği bir mağaradır. Kapının altında, muhdes su borusu ve önünde mermer su teknesi vardır. Mağaranın önü, çeşme kütesinin bir miktar gerisinde, iki tarafında devam eder biçimde, moloz taş örgü ile desteklenmiştir. Akar durumdaki çeşmenin özgün taş kaplaması üzerine muhdes mermer kaplama yapılmıştır.

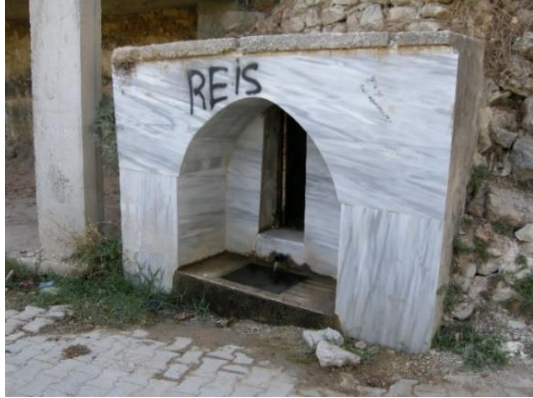
<p>Fot. 11: Ayn Hırat Çeşmesi Doğu Görünüşü</p>

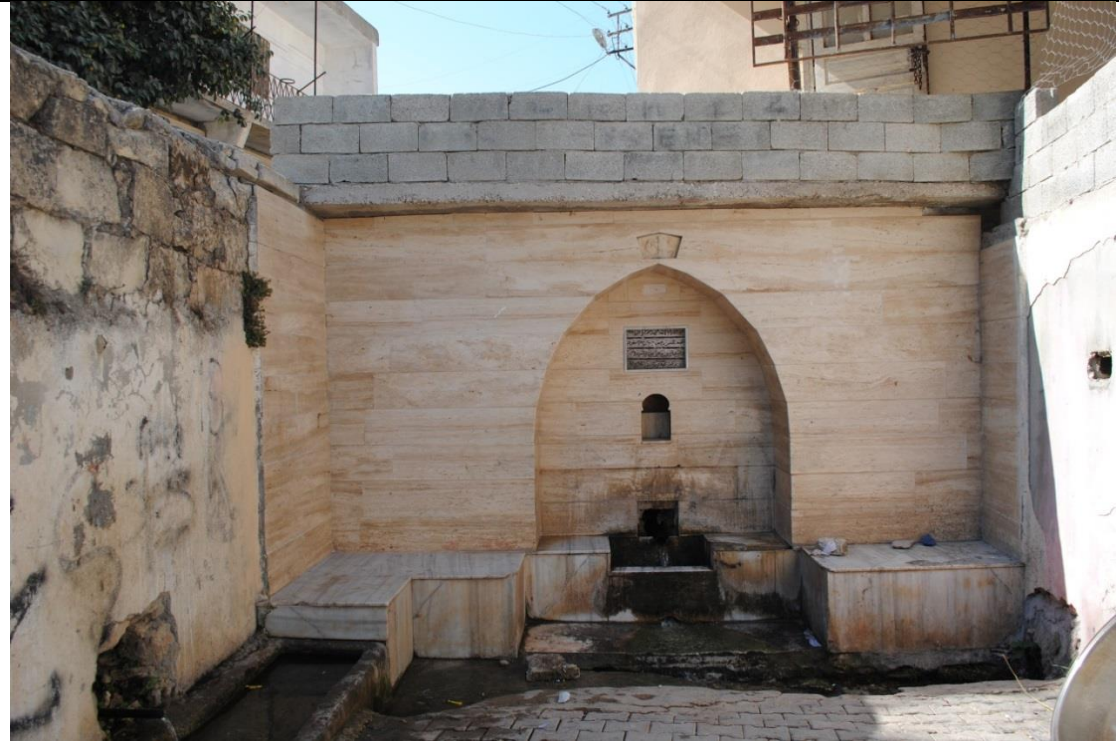
Fot.14: Yoncakaya Mahalle Çeşmesi 2 – Kuzey Cephesi

Kitabenin altında, at nalı kemerli tas nişi, lüle deliği, su teknesi ve iki yanında sekiler vardır. Akar durumdaki suyu bir ark vasıtasıyla doğuda bulunan yunağa yönlendirilmektedir. Günümüzde, kitabelerin olduğu kısımlar dışında mermerle kaplanmıştır.

Çeşmenin batı kenarından itibaren güneye doğru uzanan duvardan betonarme yalıklara su akıtılmaktadır.

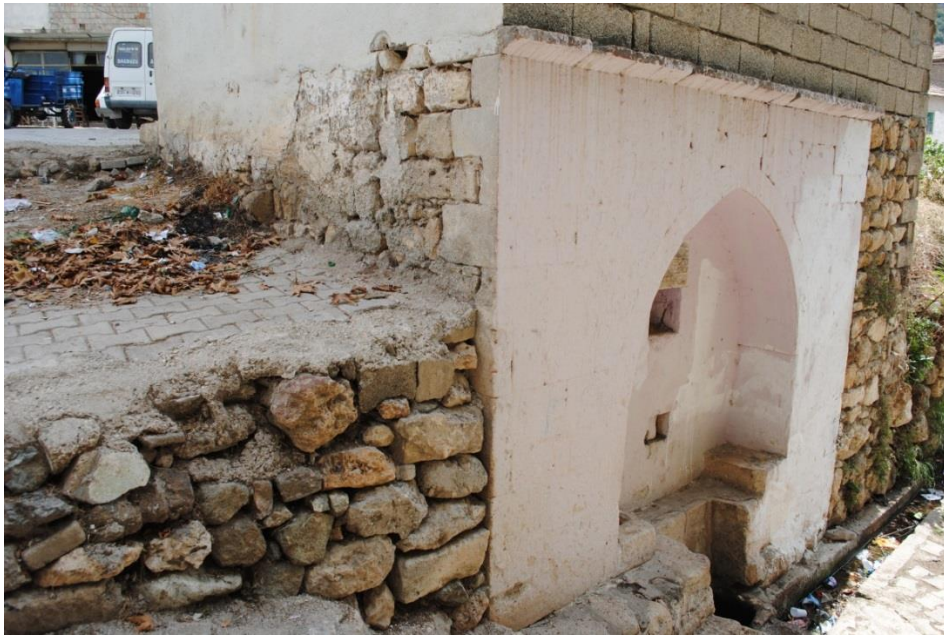
Fot. 15: Dağdüzü Mahalle Çeşmesi 1 – İstinat Duvarı ve Üzerindeki Muhdes Yapı İle Bağlantısı

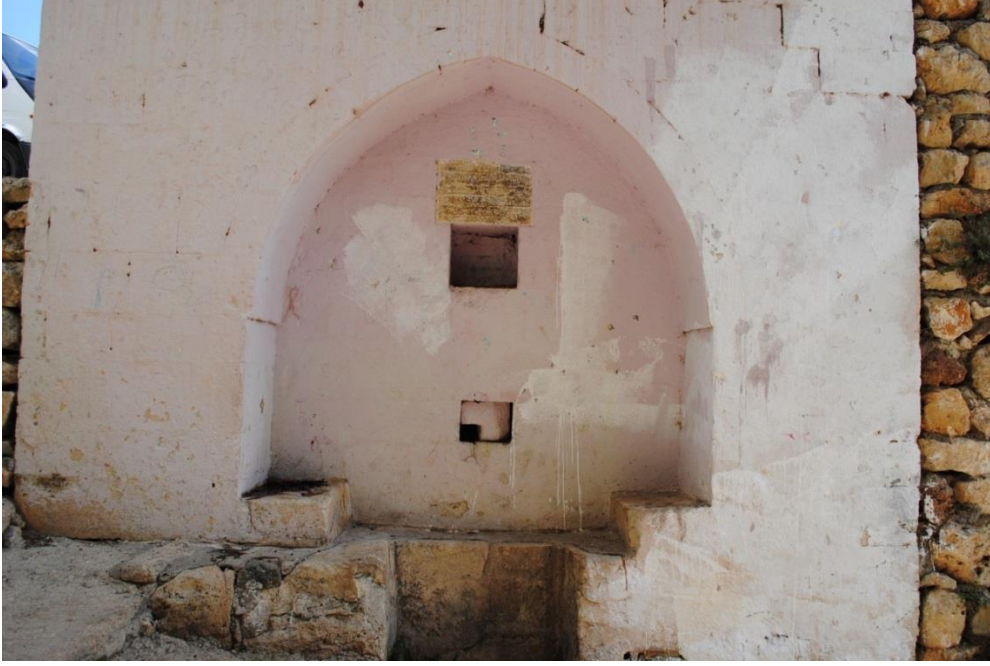
Fot. 16: Dağdüzü Mahalle Çeşmesi 1- Batı Cephesi

<b>K8:</b> Dağdüzü Mahalle Çeşmesi 1
<b>Yeri:</b> Yayladağı - Dağdüzü Mahallesi (Çağsendi)
<b>Tarihi:</b> H. 1326 (M.1908)
<b>Yaptıran:</b> Bilinmiyor
<b>Kitabesi:</b> Mevcut
<b>Tipi:</b> Yamaca konumlanmış, istinat duvarına bağlı, tek yüzlü, köy içi çeşmesi
<b>Kütle:</b> 332x372x317 cm./ dikdörtgen prizma
<b>Niş:</b> Batı cephede, e.195,y.275,d.44 cm. ölçülerinde, sivri kemerli
<b>Niş Donatıları:</b> Niş derinliğinden taşan yekpare taştan oyma teknenin üzeri, eğimden dolayı "U" biçiminde taşlarla örülerek yükseltilmiş, iki tarafında, kademeli sekilere yer verilmiştir. Ayna taşı müdahale görmüştür. Kare cepheli tas nişi üzerinde, yatık dikdörtgen çerçevesi, altı satırlık kitabesi bulunmaktadır.
<b>İnşa Malzemesi:</b> Kaba yonu taş. Ana cephesi, ince yonu taş kaplı.
<b>Açıklama:</b> Mahalle meydanında, eğimli bir alanda, yolun çatallanarak farklı kotlarda ikiye ayrıldığı köşede bulunur. İki yandan istinat duvarları ile desteklenmiş çeşme kütesinin üzerinde muhdes yapı inşa edilmiştir. Kemer eğrisi, iki yanda, üzerine oturduğu duvarlardan içe doğru hafif taşkındır. Ayna taşı yerinde değildir. Bir gerisindeki taşın sol, alt köşesinde, kare cepheli lüle deliği günümüzde işlevsiz durumdadır. Günümüzde, kuzeydeki sekinin alt kısmına yerleştirilmiş demir borudan su akmaktadır. Teknesinin ön kısmında, dikdörtgen olarak uzanan ve sağa dönerek devam eden bir kanal oluşturulmuştur. Ana (batı) cephesinde, üstte düz, altta pahlı profil veren bir saçağı vardır.

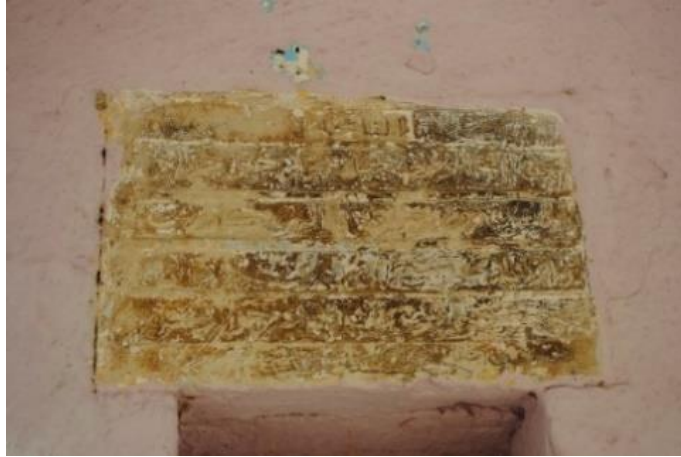
Fot. 17: Dağdüzü Mahalle Çeşmesi 1- Niş İçindeki Kitabe

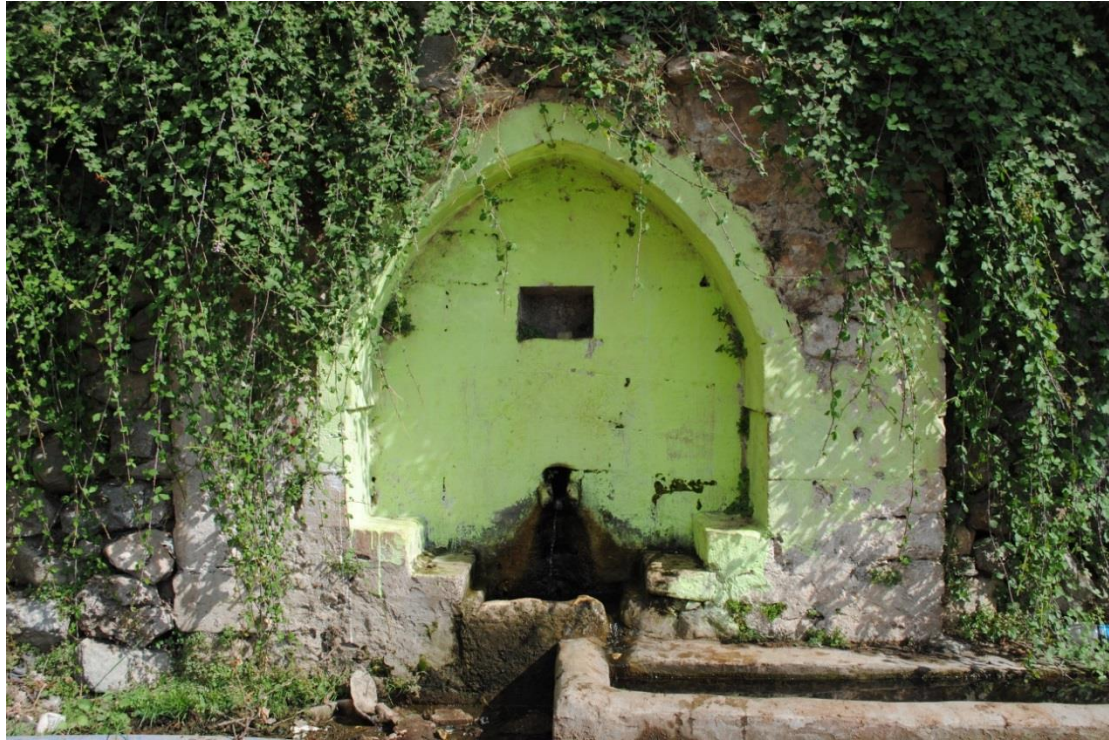
Fot. 18: Dağdüzü Mahalle Çeşmesi 2 – Batı Cephesi

<b>K9:</b> Dağdüzü Mahalle Çeşmesi 2
<b>Yeri:</b> Yayladağı - Dağdüzü Mahallesi (Çağsendi)
<b>Tarihi:</b> 19. yy. sonu - 20. yy. başı
<b>Yaptıran:</b> Belli değil
<b>Kitabesi:</b> Yok
<b>Tipi:</b> Yamaca konumlanmış, istinat duvarına bağlı, tek yüzlü, köy içi çeşmesi
<b>Kütile:</b> 52x334x282 cm./ dikdörtgen prizma
<b>Niş:</b> Batı cephede, e.192,y.244,d.47 cm. ölçülerinde, sivri kemerli
<b>Niş Donatıları:</b> Dörtgen taş nişi, lüle deliği, tekne, kademeli sekiler.
<b>İnşa Malzemesi:</b> Kaba yonu taş, Kemer ve niş içi, ince yonu taş kaplı.
<b>Açıklamalar:</b> Sokak kenarındaki çeşmenin önüne sonradan beton bir yalak eklenmiştir. Üst kısmında tahrip olmuş taş saçak bulunmaktadır. Kemer eğrisi, iki yanda, içe doğru hafif taşkındır. Yoğun bitki örtüsü altındadır. Suyu taş olukla akıtılmaktadır.

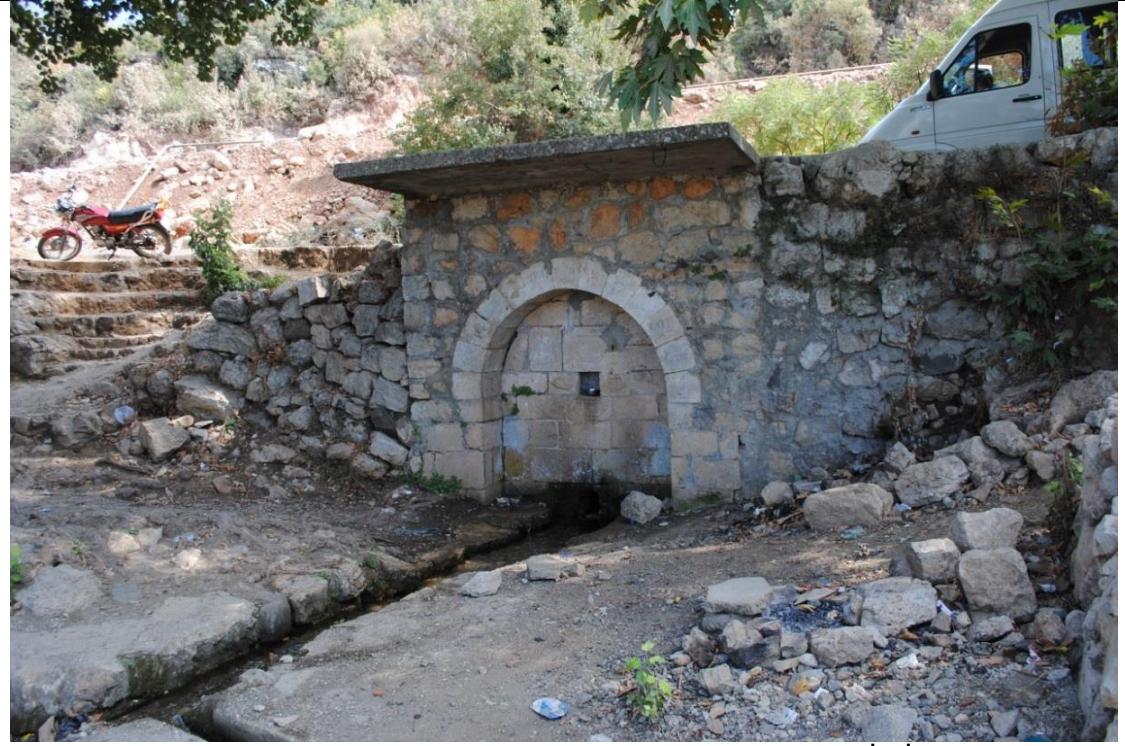
Fot. 19: Dağdüzü Mahalle Çeşmesi 3 – Yakın Fiziki Çevresi İle İlişkisi

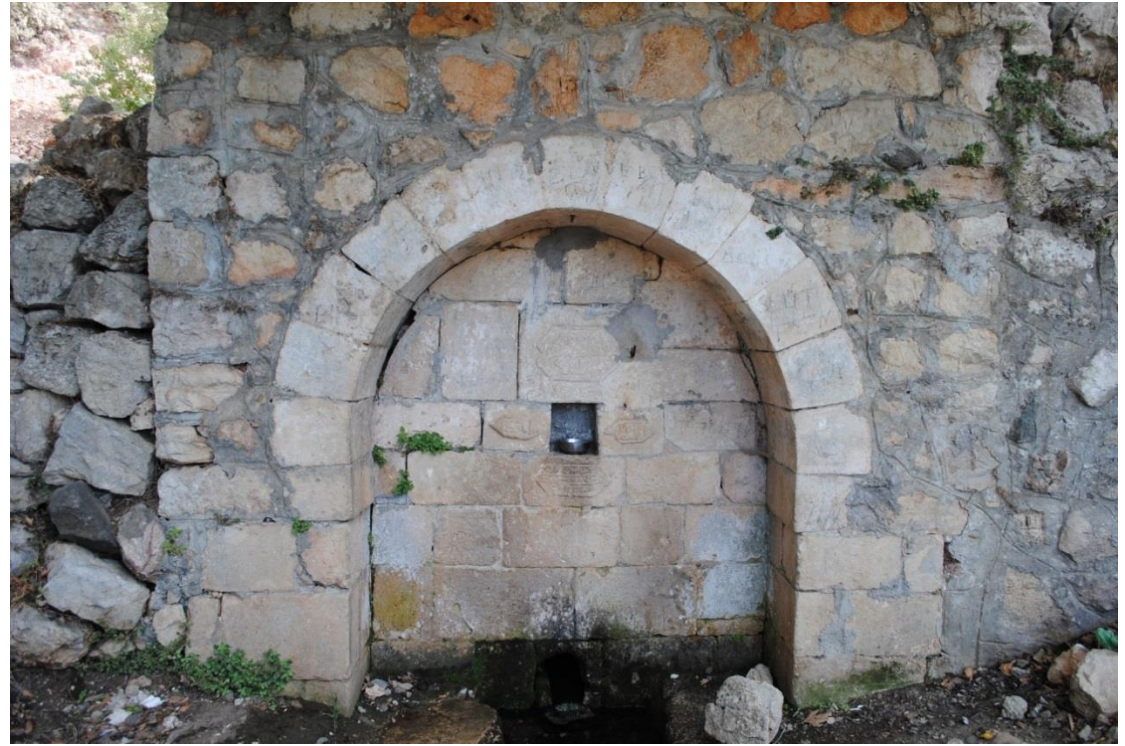
Fot. 20: Dağdüzü Mahalle Çeşmesi 3 – Batı Görünüşü

<b>K10: Dağdüzü Mahalle Çeşmesi 3 (Soğuksu Çeşmesi)</b>
<b>Yeri:</b> Yayladağı - Dağdüzü Mahallesi (Çağsendi)
<b>Tarihi:</b> 19. yüzyıl sonu - 20. yüzyıl başı
<b>Yaptıran:</b> Bilinmiyor
<b>Kitabesi:</b> Beş adet kitabesi mevcuttur.
<b>Tipi:</b> Yamaca konumlanmış, istinat duvarına bağlı, tek yüzlü, yol üstü çeşmesi
<b>Kütle:</b> 222x300x293 cm./ dikdörtgen prizma
<b>Niş:</b> Batı cephede, e.254, y.225, d.45 ölçülerinde, sivri kemerli
<b>Niş Donatıları:</b> Teknesi ve sekileri yoktur. Lüle deliği üzerindeki dörtgen tas nişinin dört bir tarafında, kabartma olarak işlenmiş ve yan kenarları üçgen şeklinde tamamlanmış kartuşlar içinde birer kitabe ile üstteki kartuşun altında oyma tekniğinde, beşinci bir kitabe bulunmaktadır.
<b>İnşa Malzemesi:</b> Kaba yonu taş. Kemer ve niş kaplaması: İnce yonu taş.
<b>Açıklama:</b> Antakya'dan gelip mahalleye ulaşan yol üzerindedir. Eğimli bir alanda, yoldan aşağıda bulunan çeşmenin üst kotu yol seviyesindedir. Sadece nişin sağındaki kitabede "maşallah" ibaresi okunmaktadır. Diğerleri tahrip olmuştur. Akar durumdaki suyu, doğu-batı doğrultusunda uzanan arka dökülmektedir. Niş dışı, çimento esaslı harçla yenilenmiştir. Üzerindeki beton, geniş bir saçak halinde öne doğru uzatılmıştır.

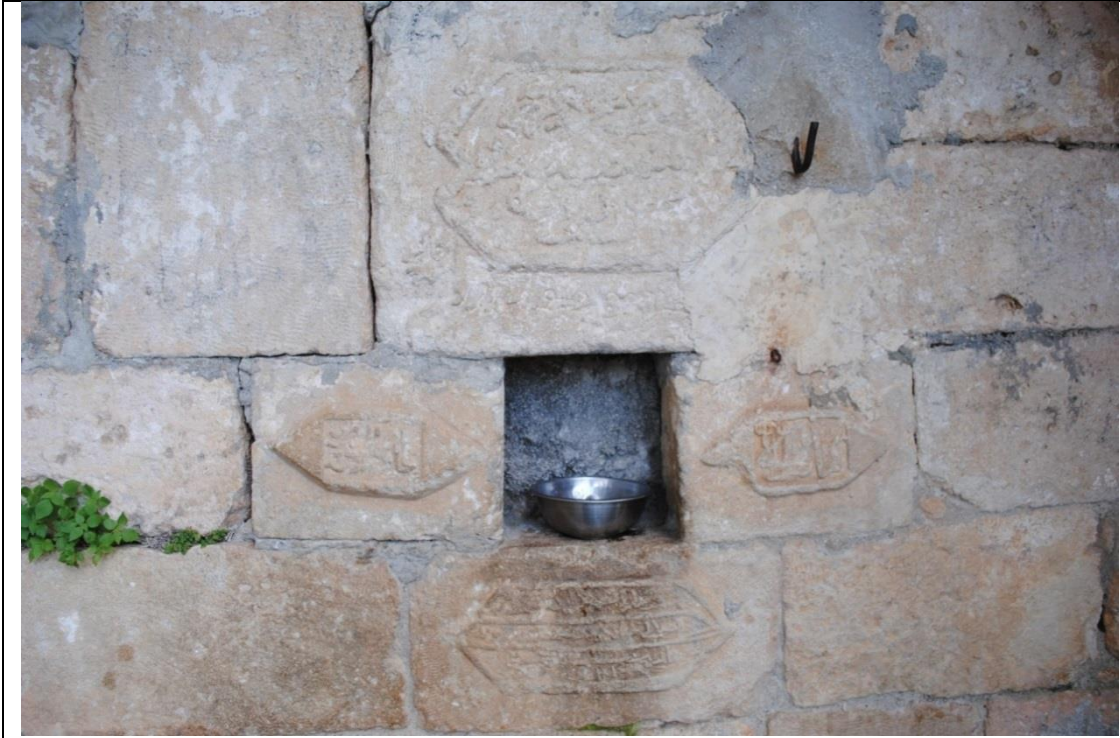
Fot. 21: Dağdüzü Mahalle Çeşmesi 3 – Tas Nişi Çevresindeki Kitabeler

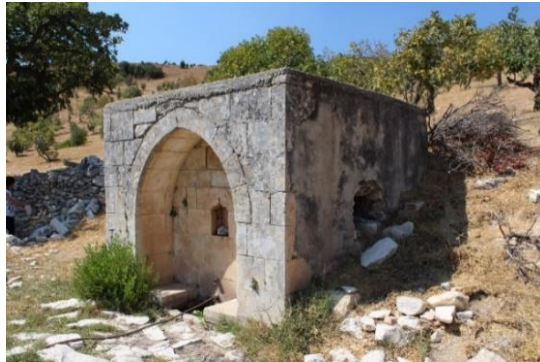
Fot. 22: Çeşmenin Yakın Fiziki Çevre İle İlişkisi (Güneydoğu Görünüşü)

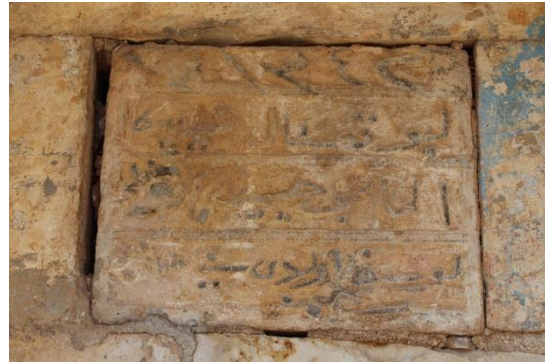
Fot. 23: Çeşme Nişi İçindeki Kitabe

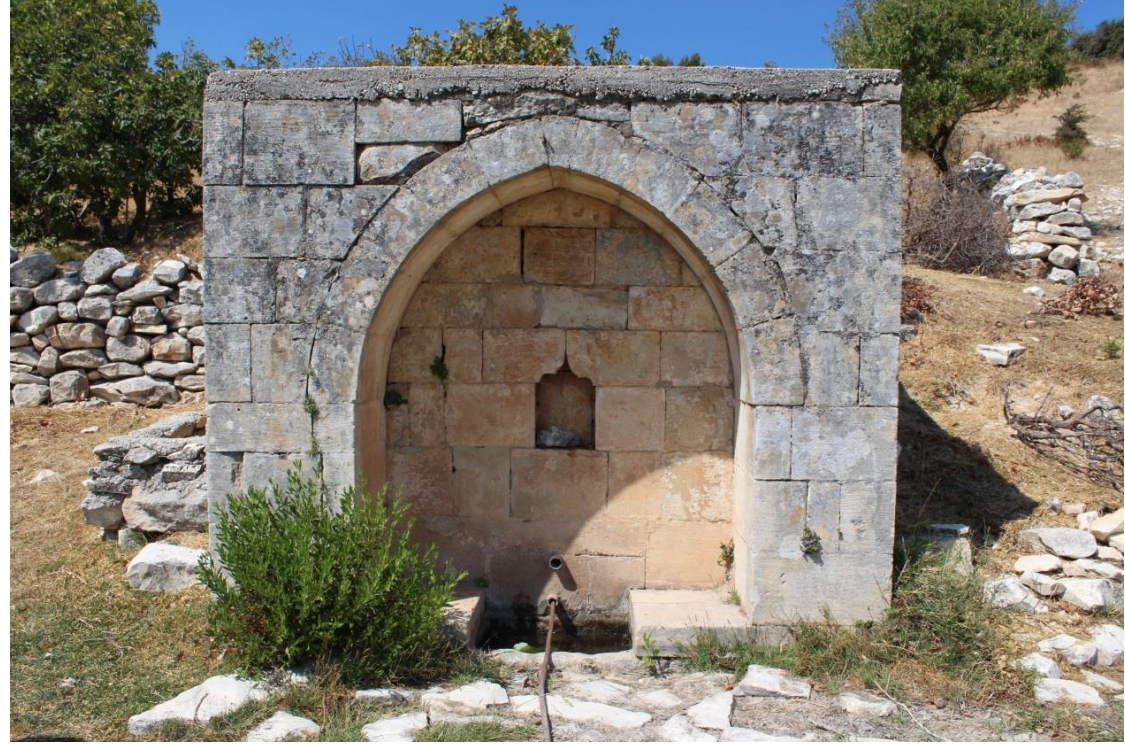
Fot. 24: Soğulca Mevkii Çeşmesi – Güney Cephe

<b>K11: Soğulca Mevkii Çeşmesi</b>
<b>Yeri:</b> Yayladağı - Kışlak Mahallesi
<b>Tarihi:</b> H. 1342 / M. 1923 (Kitabedeki bu tarihin onarıma ait olması muhtemeldir)
<b>Yaptıran:</b> Hacı Habîb oğlu Yusuf ?
<b>Kitabesi:</b> Mevcut
<b>Tipi:</b> Yamaca konumlanmış, tek yüzlü, yol üstü çeşmesi
<b>Kütle:</b> 212x309x203 cm./ dikdörtgen prizma
<b>Niş:</b> Güney cephede, e.122, y.175,d.54 cm. ölçülerinde, sivri kemerli.
<b>Niş Donatıları:</b> Kitabe, kaş kemerli tas nişi, lüle deliği, tekne, sekiler
<b>İnşa Malzemesi:</b> Moloz taş. Güney cephesi ince yonu taş kaplı.
<b>Açıklama:</b> Kışlak ile Ayışığı Mahalleleri arasındaki yol güzergâhında, yoldan biraz içerde bulunmaktadır. Burası aynı zamanda hayvan otlatılan bir alandır. Tas nişinin üstündeki dört satırlık kitabede şu ifadeler okunabilmektedir: “sene 1342 ..... El Hacı Habîb oğlu Yusuf oldu.....” Çeşmenin üst bölümünde, haznesinin içine açılan kapaklı bir açıklık bulunmaktadır. Batı cephesi önüne sonradan taşlarla örülmüş bir su havuzu eklenmiştir. Doğu cephedeki taşlardan bazıları yerinden sökülmüş ve deposunun içine açılan küçük bir açıklık meydana gelmiştir. Üzeri betonla kaplanmış, bazı bölümlerde çimento esaslı siva uygulanmıştır.

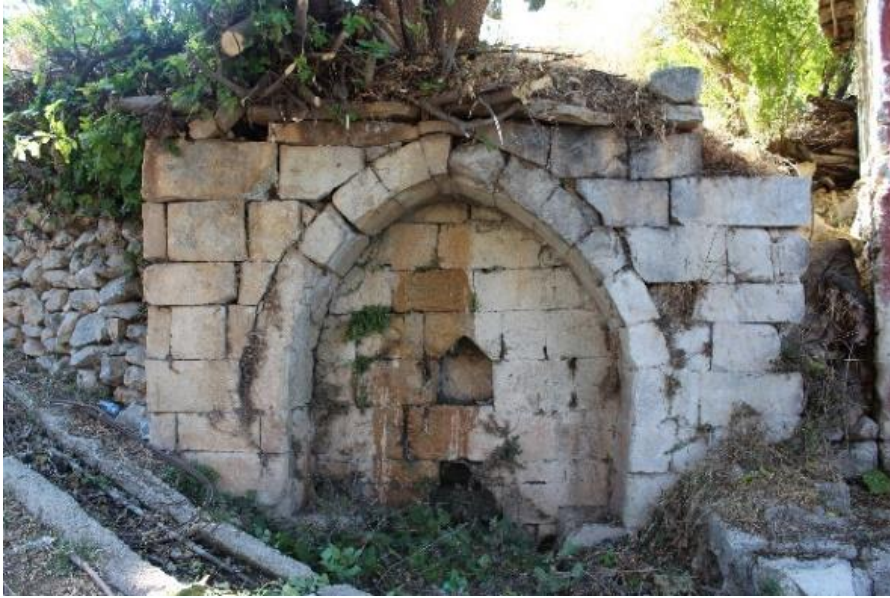
Fot. 25: Hörü Pınarı Güney Cephe

<b>K12: Hörü Pınarı</b>
<b>Yeri:</b> Yayladağı - Hisarcık Mahallesi
<b>Tarihi:</b> H. 1325 (M. 1907-1908)
<b>Yaptıran:</b> Kitabede, Kadı Ömer, Hacı Hüseyin ve Hacı Muhammed isimleri geçmekle birlikte çeşmenin yapımı ya da onarımı ile ilgileri belirlenememiştir.
<b>Kitabesi:</b> Mevcut
<b>Tipi:</b> Yamaca konumlanmış, tek yüzlü, köy içi çeşmesi
<b>Küttele:</b> 119x343x271 cm./ dikdörtgen prizma
<b>Niş:</b> Güney cephede, e.175, y.224, d.52 cm. ölçülerinde sivri kemerli
<b>Niş Donatıları:</b> Yatık dikdörtgen çerçeve içinde, kabartma tekniğinde, beş satırlık kitabe, kırık kemerli tas nişi, lüle deliği, tekne ve sekiler
<b>İnşa malzemesi:</b> Moloz taş. Güney cephe: İnce Yonu taş kaplı
<b>Açıklama:</b> Mahalle merkezinde, Cami Önü Mevkii'nde, sokak kenarında yer alır. Tas nişinin üst bölümünde yer alan Osmanlıca kitabede "La ilahe illallah Kadı Ömer ... el kastal el mübarek el Hacı Hüseyin bin Hüseyin ve Hacı Muhammed bin Muhammed ve Muhammed Hüseyin... kesira... Gafur Allah lem velüd Allah sene 1325" ifadeleri okunmuştur. Doğu tarafında, eğrisi düzensiz kemerin kilit taşı, eksenden sola kaymıştır. Haznesine kök salmış bulunan bir ağaç nedeniyle taşları kısmen dağılmıştır.

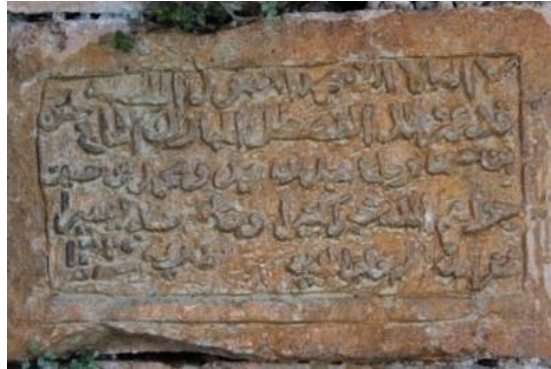
Fot. 26: Hörü Pınarı – Çeşme Nişi İçindeki Kitabe

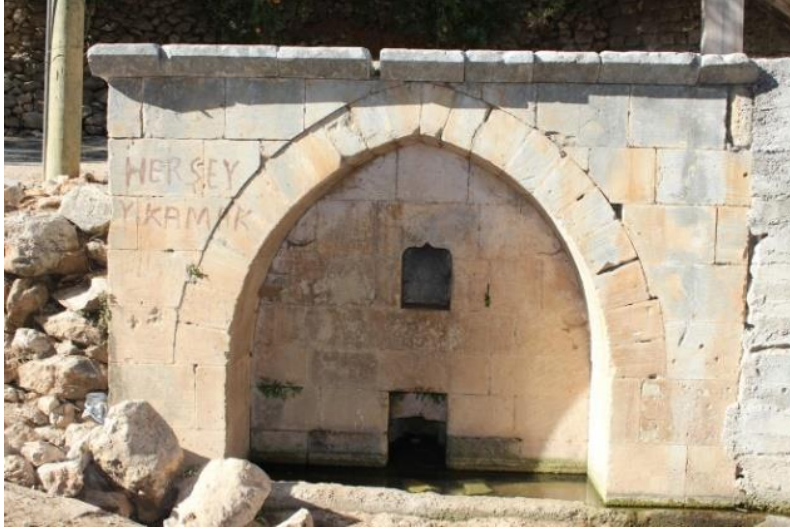
Fot. 27: Kayapınarı Mevkii Çeşmesi Güney Cephe

<b>K13: Kayapınarı Mevkii Çeşmesi</b>
<b>Yeri:</b> Yayladağı - Hisarcık Mahallesi
<b>Tarihi:</b> 19. yy. sonu - 20. yy. başları
<b>Yaptıran:</b> Bilinmiyor
<b>Kitabesi:</b> Yok
<b>Tipi:</b> Yamaca konumlanmış, tek yüzlü, köy içi çeşmesi
<b>Kütle:</b> 200x325x253 cm./ dikdörtgen prizma
<b>Niş:</b> Güney cephede, e.192, y.180, d.56 cm. ölçülerinde, sivri kemerli
<b>Niş Donatıları:</b> Kaş kemerli tas nişi, su teknesi. Seki yok.
<b>İnşa Malzemesi:</b> Moloz taş. Güney cephesi ince yonu taş kaplı.
<b>Açıklama:</b> Mahalle merkezinden Kayapınarı Mevkii'ne çıkan yolun kenarındadır. Ayna taşı yerinde değildir. Önüne sonradan eklendiği anlaşılan su teknesinin doğu ucu, küçük bir ark şeklinde çeşmenin yaslandığı istinat duvarı boyunca devam eder. Arka tarafında yol kotunda kalan düz damı, kesme taşlarla kaplanmıştır. Güney ve batı cephede, üstte düz, altta pahlı biçimde profil verilmiş olan taşlar saçak çıkıntısı oluştururlar. Saçak hizasında taşları birbirine bağlayan metal kenetlerin bir kısmı günümüze ulaşmıştır. Akar durumdadır.

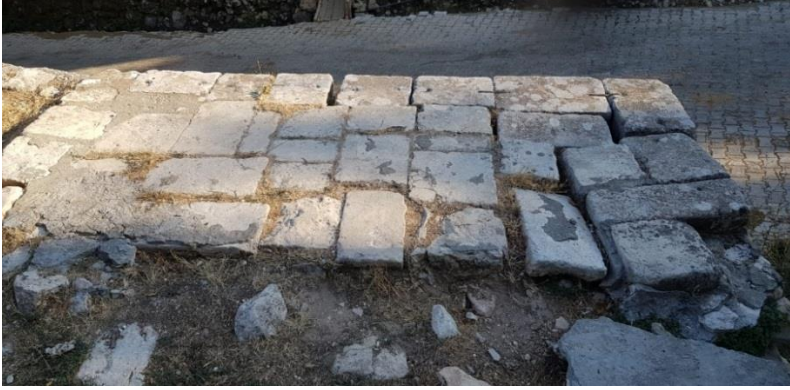
Fot. 28: Çeşmenin Damındaki Taş Kaplamalar

Durumu belirsiz olan K19 ve K24 hariç bütün çeşmeler dikdörtgen prizma biçiminde kütlelerden ibarettir ve tek yüzlüdür. Bunlardan K2,3,8,10,11,12,13,14,16,20,23 haznelidir. K6'nın arkasındaki kısmen taş ile örülmüş mağara, bu çeşmenin haznesi olarak değerlendirilmiş olmalıdır. K7ve K5 çeşme grubunun batı kolundaki çeşmeler, dikdörtgen prizmatik kütlelerden oluşmakla birlikte bağlı buldukları istinat duvarlarından tam olarak ayrılmazlar. K5 grubu ile K7'nin de hazneli olma ihtimali vardır. K1 ve K9'un durumları, bitki örtüsünden dolayı belirlenememiştir. K4,15,17,18,21,22 haznesiz çeşmelerdir. Su haznesi içine girilebilen tek çeşme K20'dir ve beşik tonoz döşemelidir. Mevcut durumları ile düz damlı olan çeşmelerden K6, 8,9,13,18,21,23'te profilli veya düz saçaklar bulunmaktadır. Ancak günümüze ulaşan saçaklar veya kalıntılara bakarak düz damın geleneksel olarak uygulandığı söylenebilir. K13'ün damını örten özgün kesme taş kaplamalar bu açıdan önemli bir örnek oluşturmaktadır.

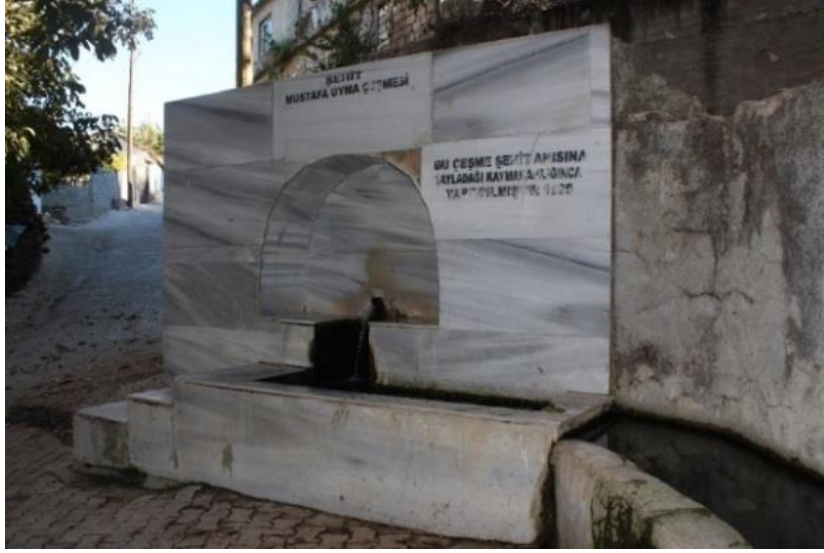
Fot.29: Şehit Mustafa Uyma Çeşmesi

<b>K14: Şehit Mustafa Uyma Çeşmesi</b>
<b>Yeri:</b> Yayladağı - Hisarcık Mahallesi
<b>Tarihi:</b> Belirlenemedi
<b>Yaptıran:</b> Mıstıkoğlu Yusuf?
<b>Kitabesi:</b> Yok
<b>Tipi:</b> Yamaca konumlanmış, kısmen istinat duvarına bağlı, tek yüzlü, köy içi çeşmesi
<b>Kütle:</b> 141x370x325 cm./ dikdörtgen prizma
<b>Niş:</b> e.148, y. 230, d. 38 cm. ölçülerinde, yuvarlak kemerli
<b>Niş donatıları:</b> Özgün donatılar belirlenememektedir
<b>İnşa Malzemesi:</b> Moloz taş+?+muhtes mermer kaplama
<b>Açıklama:</b> Mahalle merkezinden Kayapınarı Mevkii'ne çıkan sokağın kenarındadır. Özgün halinde kesme taş malzemededen yapılmış yuvarlak kemer nişli bir çeşme olduğu anlaşılmaktadır. Sokak cephesindeki nişin eni 148, yüksekliği 230, derinliği 38 cm'dir. Günümüzde, dış yüzeyleri mermerle kaplanmıştır. Yan yüzündeki mermer kaplama üzerinde, "Mıstıkoğlu Yusuf 1946" yazmaktadır. Bunun çeşmeyi ilk yaptıran kişi ve yapıldığı tarihi bildirmesi mümkündür. Ön cephe üzerindeki kitabelerde "Şehit Mustafa Uyma Çeşmesi" ve "Bu çeşme Şehit anısına Yayladağı Kaymakamlığınca yaptırılmıştır 1999" yazısı okunmaktadır. Bu kitabe, çeşmenin mermer kaplandığı döneme ait olmalıdır.

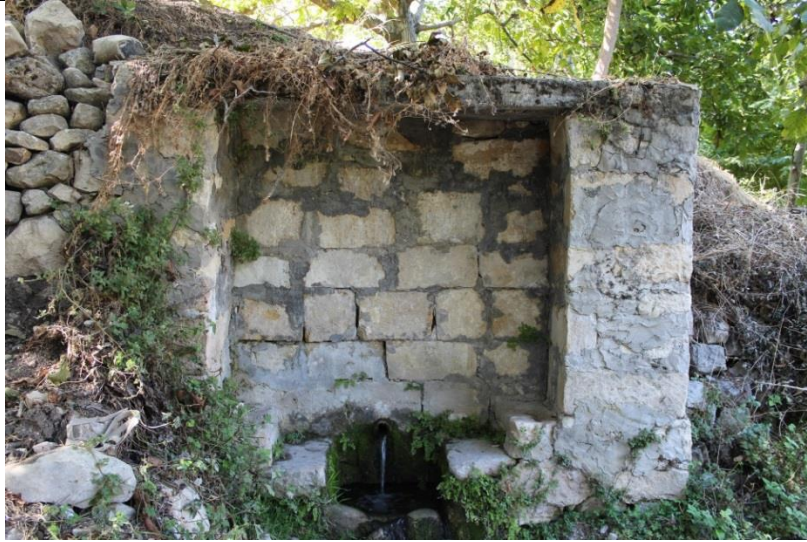
Fot. 30: Küçükpınar Mevkii Çeşmesi

<b>K15: Küçükpınar Mevkii Çeşmesi</b>
<b>Yeri:</b> Yayladağı - Arslanyazı Mahallesi (Kandun)
<b>Tarihi:</b> 20. yy. başları
<b>Yaptıran:</b> Bilinmiyor
<b>Kitabesi:</b> Yok
<b>Tipi:</b> Yamaca konumlanmış, istinat duvarına bağlı, tek yüzlü, köy içi çeşmesi
<b>Kütle:</b> 68x295x247 cm./ dikdörtgen prizma
<b>Niş:</b> e. 170, y.229, d. 20 cm. ölçülerinde, düz açıklıklı
<b>Niş Donatıları:</b> Lüle deliği, küçük bir su teknesi ve iki yanında kademeli sekiler
<b>İnşa Malzemesi:</b> Kesme Taş
<b>Açıklama:</b> Mevcut halinde, ön cepesinde kemersiz bir niş bulunmaktadır. Taşların derzleri çimento malzemeyle yapılmış veya desteklenmiştir. Özgün taş malzemesiyle yeniden inşa edilmiş olduğu izlenimi bırakmaktadır. Özgün niş kemeri yıkılmış olabilir. Üzeri betonla kapatılmış, yer yer bitki örtüsü ile sarılmıştır. Akar durumdadır.

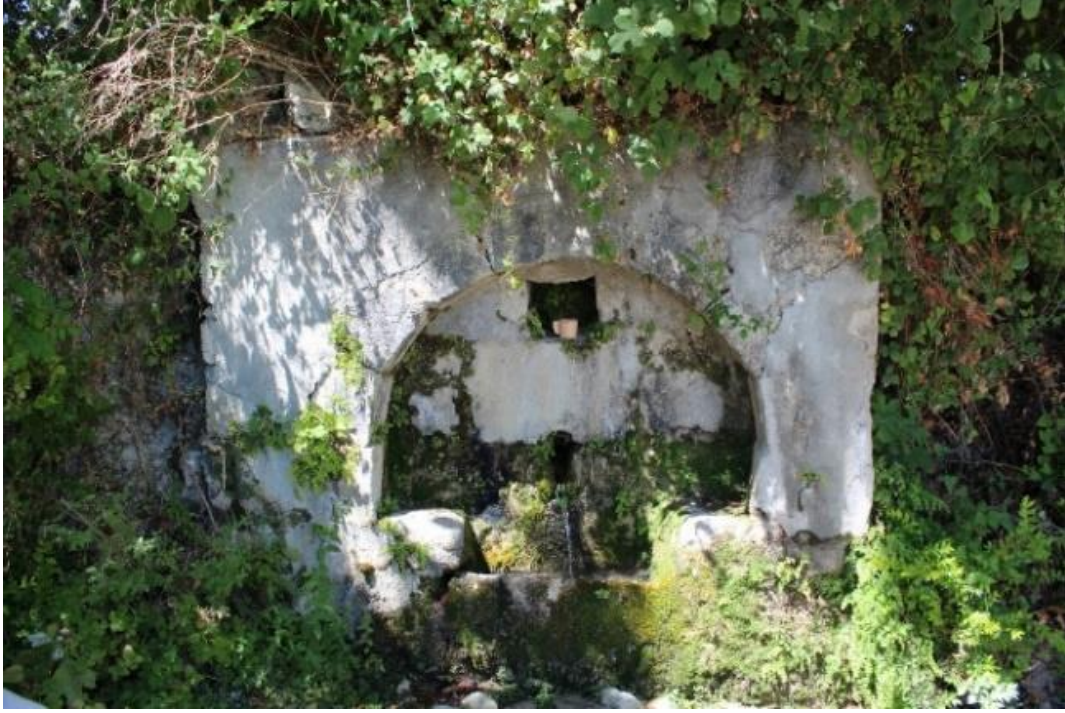
Fot. 31: Haştatar Çeşmesi – Doğu Cephe

<b>K16: Haştatar Çeşmesi</b>
<b>Yeri:</b> Yayladağı - Arslanyazı Mahallesi (Kandun)
<b>Tarihi:</b> 19. yy. sonu - 20.yy. başı
<b>Yaptıran:</b> Bilinmiyor
<b>Kitabesi:</b> Yok
<b>Tipi:</b> Yamaca konulanmış, tek yüzlü, yol üstü çeşmesi
<b>Küttele:</b> 152x255x226 cm./ dikdörtgen prizma
<b>Niş:</b> Doğu cephede, e.143, y.176, d.33 cm. ölçülerinde, basık sivri kemerli.
<b>Niş Donatıları:</b> Düz açıklıklı tas nişi, lüle deliği, su teknesi ve sekiler
<b>İnşa Malzemesi:</b> Niş kemeri ince yonu taştandır. Kütlesi kireç esaslı harçla sıvanmıştır.
<b>Açıklama:</b> Yerleşimin dışında, kuzeydoğu yönünde, Haştatar Mevkii'nde yer alır. Suyu taş oluktan akıtılmaktadır. Yoğun bitki örtüsü ile kaplanmış, kireç esaslı harç ile sıvanmıştır.

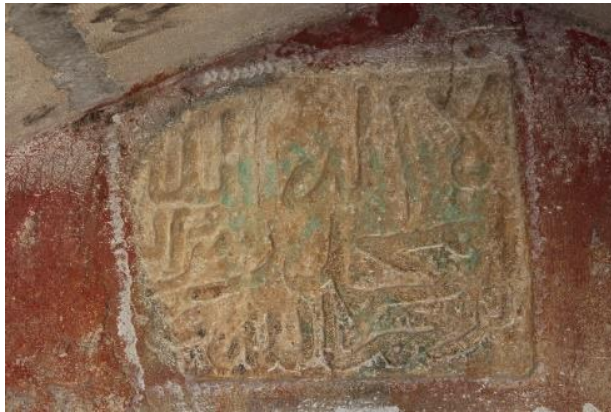
Fot. 32: Aşağıpınar Mevkii Çeşmesi – Niş İçindeki Kitabe

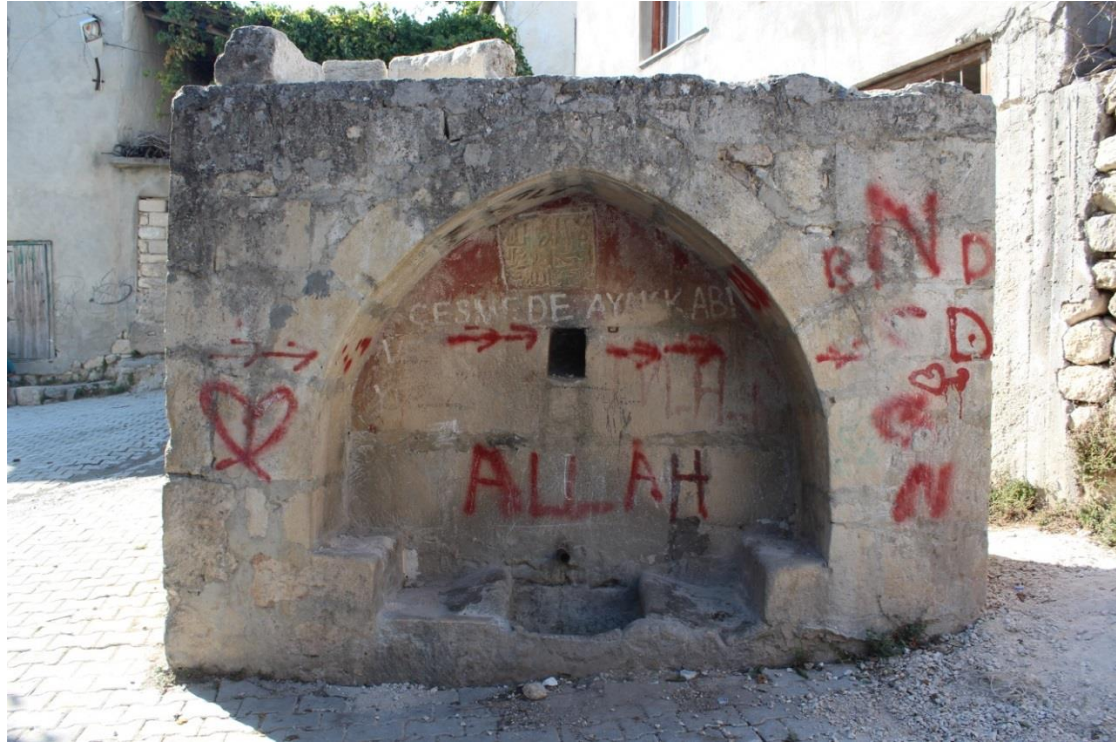
Fot. 33: Aşağıpınar Mevkii Çeşmesi Doğu Cephe

<b>K17: Aşağıpınar Mevkii Çeşmesi</b>
<b>Yeri:</b> Yayladağı - Ayışığı Mahallesi (Şurmacık)
<b>Tarihi:</b> 19. yy. sonu – 20. yy. başı
<b>Yaptıran:</b> Bilinmiyor
<b>Kitabesi:</b> Mevcut
<b>Tipi:</b> Köy içinde, haznesiz, tam bağımsız, tek yüzlü, meydan çeşmesi
<b>Kütle:</b> 125x301x250 cm./ dikdörtgen prizma
<b>Niş:</b> Doğu cephede, e.181, y.216, d.53 cm. ölçülerinde, sivri kemerli
<b>Niş Donatıları:</b> Kitabe, düşey dikdörtgen tas nişi, lüle deliği, tekne, kademeli sekiler
<b>İnşa Malzemesi:</b> Moloz taş. Doğu ve güney cepheleri ince yonu taş kaplı
<b>Açıklama:</b> Aşağıpınar Mevkii'nde, mahalle meydanında, köy camii'nin yakınındadır. Tas nişinin üst kısmında, düzgün olmayan dörtgen çerçeve içinde, düzensiz yazılmış kitabede "La ilahe illallah Muhammeden Resulullah" yazar. Dar yüzü olan güney cephesinde, sonradan suyun akıtıldığı bir göz ve tas nişleri açılmıştır. Günümüzde akar durumda değildir.

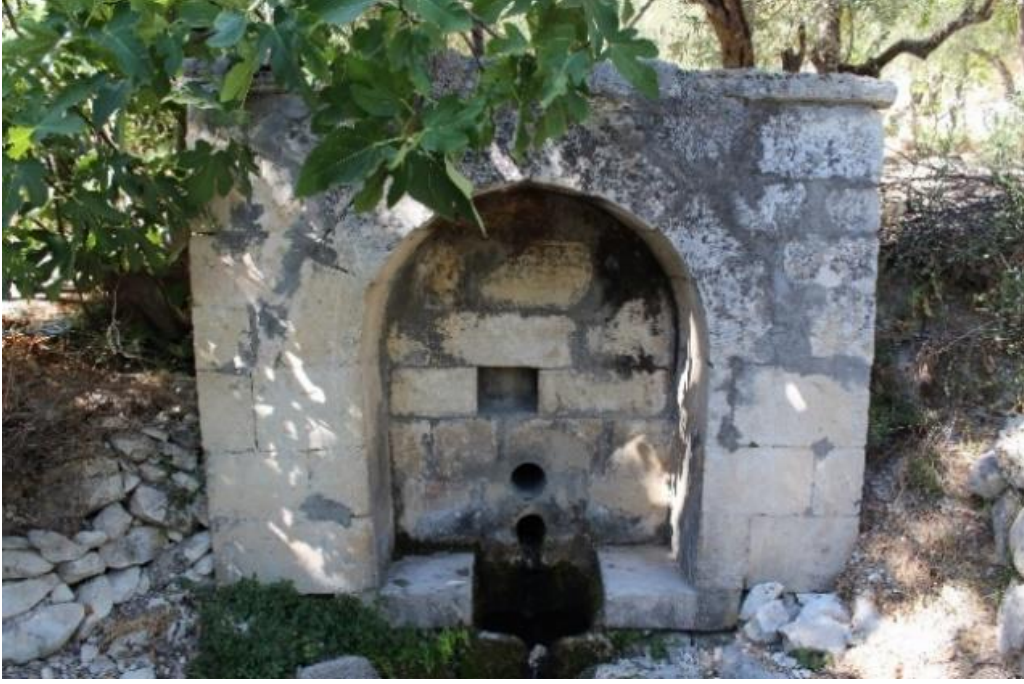
Fot. 34: Çınar Pınarı Çeşmesi

<b>K18: Çınar Pınarı Çeşmesi</b>
<b>Yeri:</b> Yayladağı - Ayışığı Mahallesi (Şurmacık)
<b>Tarihi:</b> 20. yy. başları
<b>Yaptıran:</b> Belli değil
<b>Kitabesi:</b> Mevcut
<b>Tipi:</b> Yamaca konumlanmış, tek yüzlü, bahçe çeşmesi
<b>Kütle:</b> 154x239x231 cm./ dikdörtgen prizma, haznesiz
<b>Niş:</b> Güney cephede, e.120,y.186, d.53 cm. ölçülerinde, sivri kemer nişli
<b>Niş Donatıları:</b> Kitabe, tas nişi, iki geniş lüle deliği (alttakinden taş olukla su akıtılmakta), tekne, sekiler
<b>İnşa Malzemesi:</b> Moloz taş. Güney ve doğu cepheleri ince yonu taş kaplı.
<b>Açıklama:</b> Yerleşimin dışında, Cinlerpınarı Mevkii'nde, bahçeler içinde yer alır. Tas nişinin üst kısmındaki kısmen kırık, dört satırlık kitabe tahribat nedeniyle okunamamıştır. Ana (güney) cephe, ensiz, düz alınlı bir saçakla tamamlanmıştır. Cephesinde yer yer çimento esaslı harçla müdahale edilmiştir. Akar durumdadır.

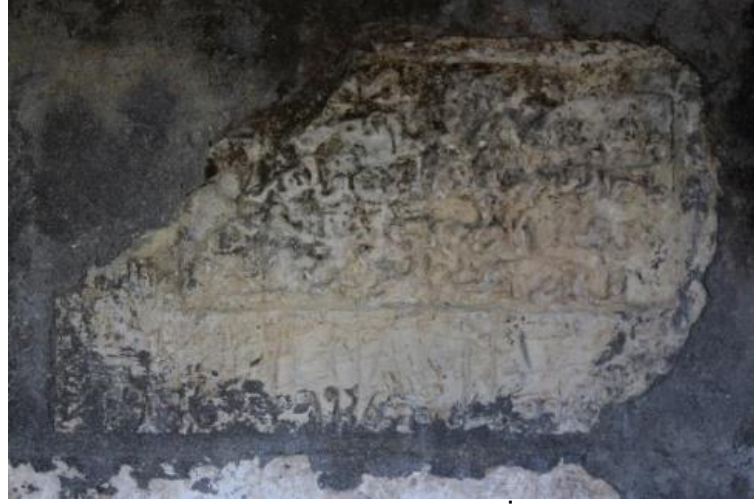
Fot. 35: Çınar Pınarı Çeşmesi – Niş İçindeki Kitabe

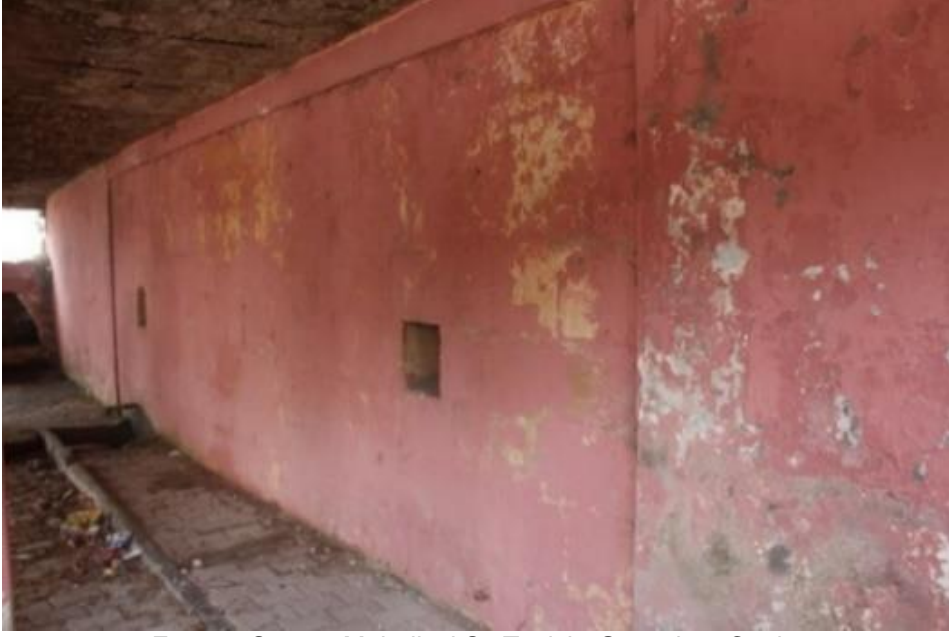
Fot. 36: Sungur Mahallesi Su Tesisi - Güneybatı Cephe

**Açıklama:** Mahalle meydanında, yol kenarında konumlanmış, sadece güney duvarı görülebilen su tesisi, doğusunda ve batısında uzanan bir duvara bitişik konumdadır. Mevcut tas nişleri ve lüle deliği nedeniyle bir su tesisiyle bağlantılı olduğu, “çeşme” olarak değerlendirilebileceği kanaatine varılmıştır. Güney cephesinde, biri taş kemerle sonlanan, diğeri düz, iki niş açıklığı bulunmaktadır. Cephenin üst kısmındaki beş satırlık kitabe, tahribat ve üzerindeki boya tabakaları nedeniyle okunamamıştır<sup>18</sup>. Üzerine kat çıkmış muhdes bir yapıya bağlı durumdadır. Yapının içine girilemediğinden mimari özellikleri, iki yanında devam eden duvarlar ve gerisinde bulunduğu anlaşılan mekânla bağlantısı tespit edilememiştir. Kuzeydoğusunda, yol üzerinde bir de su kuyusu bulunmaktadır.
