## Hatay Kuseyr Yaylası Kırsalında Çeşmeler

## Fountains in the Rural Settlements of the Hatay Kuseyr Plateau

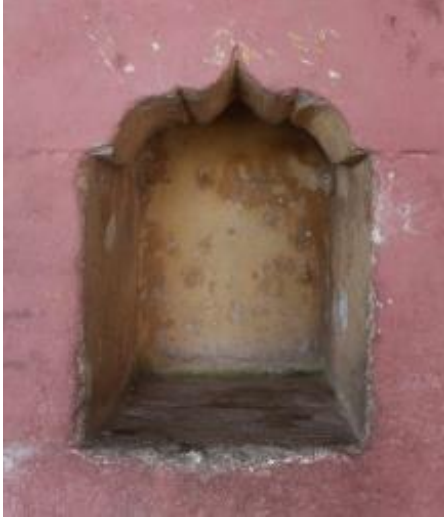
Fot. 37: Sungur Mahallesi Su Tesisi  
Kaş kemerli tas nişi

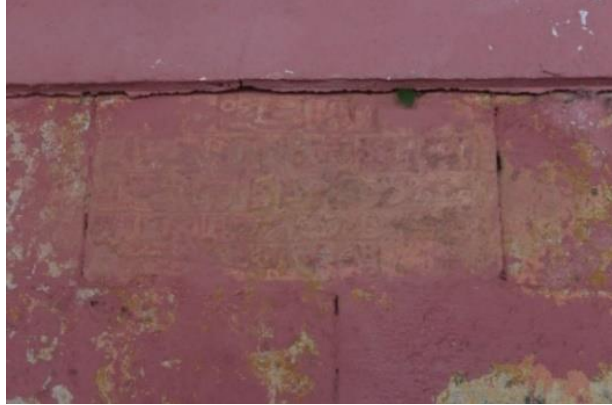
Fot. 38: Sungur Mahallesi Su Tesisi - Kitabe

<sup>18</sup> Uzman restoratörlere danışarak basit müdahale ile kitabe üzerindeki boya tabakası temizlenmeye çalışılmış yeterli sonuç alınamamıştır. Zarar vermemek için müdahaleden vazgeçilmiştir.

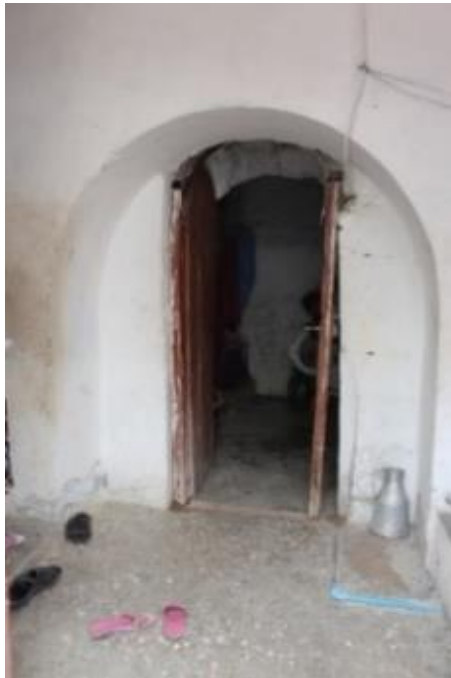
Fot. 39: Muhdes Yapı İçinde Kalmış Bulunan Çeşme Nişi

**Açıklama:** 500 x 270 cm. ölçülerinde, dikdörtgen planlı, çeşmenin su haznesi beşik tonozla örtülmüştür. Doğu cephesinde, yüksekliği 170, eni 150, derinliği ise 22 cm. olan yuvarlak kemerli niş bulunmaktadır. Kemerin üzerine oturduğu dörtgen kesitli ayaklar cepheden taşkındır. Niş içinden, su haznesine muhdes bir kapı açılan çeşme, çevresinde ve üzerinde inşa edilen betonarme binanın içinde kalmıştır. Günümüzde bu yapıya dâhil bir mekân olarak kullanılmaktadır.

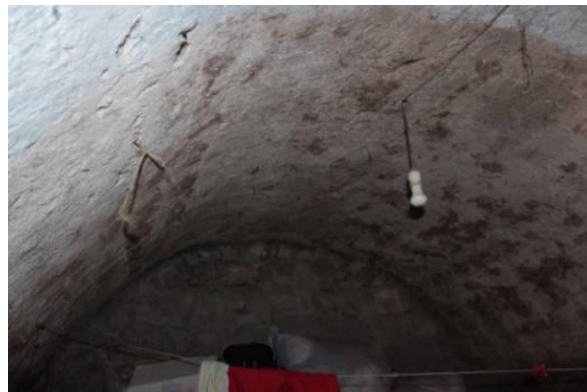
Fot. 40: Çeşme Haznesinin Tonz Örtüsü

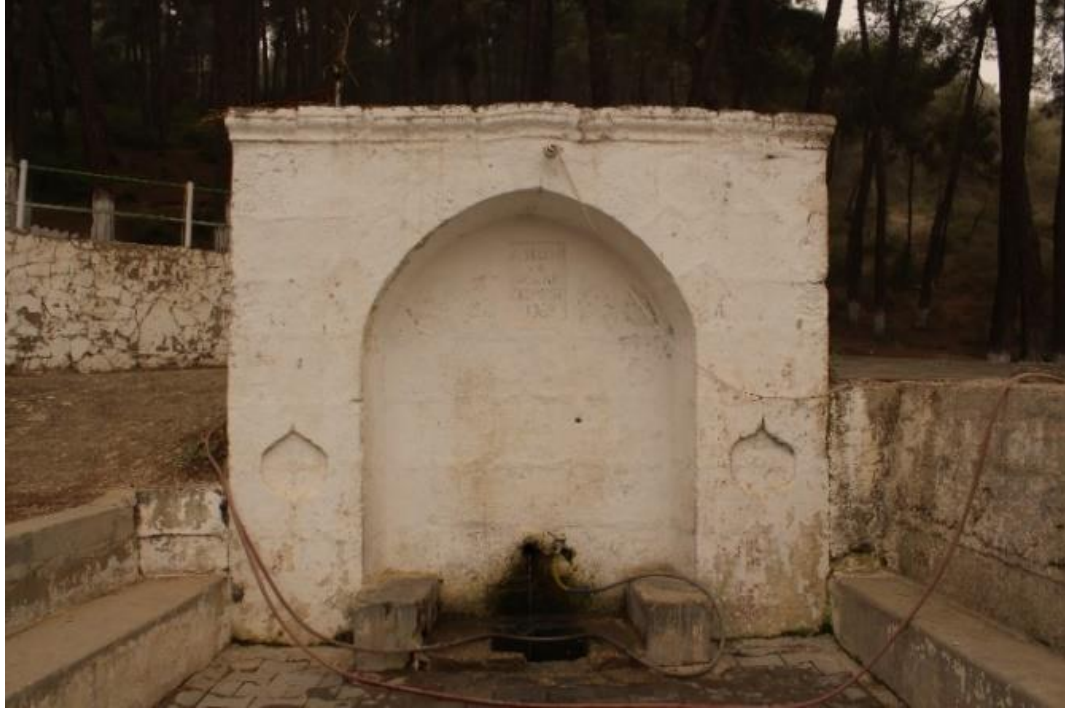
Fot. 41: Avcılar Çeşmesi

<b>K21:</b> Avcılar Çeşmesi
<b>Yeri:</b> Yayladağı İlçesi
<b>Tarihi:</b> 20. yy. başları
<b>Yaptıran:</b> Bilinmiyor
<b>Kitabesi:</b> Yeni kitabe mevcut
<b>Tipi:</b> Tek yüzlü, mahalle çeşmesi
<b>Kütle:</b> 81x266x258 cm./ dikdörtgen prizma, haznesiz
<b>Niş:</b> Kuzey cephede, e.145, y.223, d.30 cm. ölçülerinde, sivri kemerli
<b>Niş Donatıları:</b> Latin harfli muhdes Türkçe kitabe, lüle deliği. Tekne ve iki yanında niş derinliğinden taşan sekiler betondandır.
<b>İnşa Malzemesi:</b> İnce yonu taş kaplı ve boyanmış.
<b>Açıklama:</b> Tek yüzlü, sivri kemer nişli çeşme, günümüzde Yayladağı ilçesi girişindeki bir piknik alanı içerisinde bulunmaktadır. Özgün durumda Yayladağı yerleşim alanı içinde, Atatürk Caddesi ile Fevzi Çakmak Caddesi'nin kesiştiği köşede bulunduğu ve sonradan sökülerek bugünkü yerine getirildiği öğrenilmiştir. Niş içerisinde, üstte Latin harfleri ile yazılmış yeni kitabede "A. Selçuk ve Avcılar Çeşmesi 1969" yazısı okunmaktadır. Bu, çeşmenin piknik alanına getirildiği tarih olmalıdır. Taş nişi bulunmamaktadır. Çeşmenin üst bölümü çepeçevre, dışa taşkın, kademeli olarak profilendirilmiş silmelerle hareketlendirilmiştir. Kesme taş kaplıdır. Mevcut su teknesi ve sekiler sonradan betondan yapılmıştır.

<b>Süsleme Özellikleri:</b> Çeşmede sivri kemerli nişin her iki yanında şemse şeklinde birer yüzeyssel nişe yer verilmiştir.

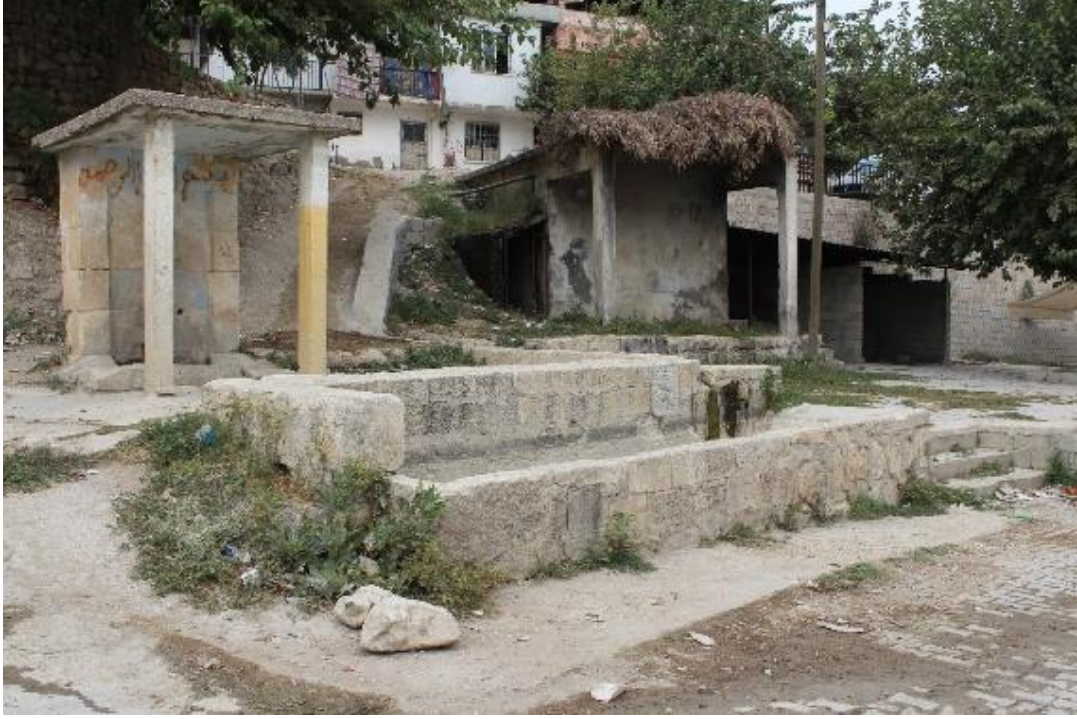
Fot. 42: Ayn Hammam eşmesi - Muhdes eşme ve Havuzlar

Kitabe “H.993 zilkade; M. 1585 Ekim-Kasım” tarihini vermektedir. Köy halkı tarafından, eski çeşmenin taşlarının kendileri tarafından 1940'larda yeniden örüldüğü, havuzların da bu sırada yapıldığı, çeşmeye ait olan kitabe ve bezemelerin de bu esnada havuz kısmına yerleştirildiği belirtilmiştir. Havuzları oluşturan taşların ölçü ve dokuları bunların devşirme olarak kullanıldığını ve eski çeşmeye ait olabileceklerini göstermektedir. Havuzların ise hayvanların su içmesi için yapıldığı, daha sonraları kadınların burayı çamaşır ve yün yıkamak için kullandıkları ifade edilmiştir.

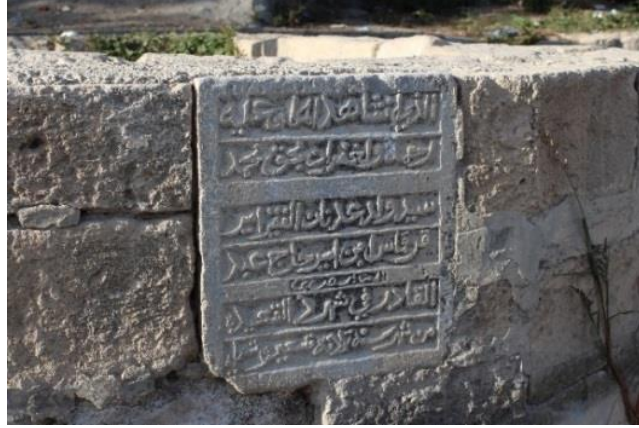
Fot. 43: Havuz Duvarı İine Yerleřtirilmiř Kitabe

“Ellezî enşâ hazâ'l-mekân 'aleyhi  
Rahmetü ve'l-ğufrân bi-hakki Muhammed  
Seyyid Veled-i Adnân el-fakîr emir  
Korkmâs ibn-i emir-i hac Abd-  
El-Kâdir fî şehri Zi'l-ka'de  
Min şehri sene selâse tis'in ve tis'a mie”

Kitabenin çevirisi: “Bu yeri Emir-i hac Abdulkadir'in oğlu Emir Korkmas 993 senesi Zilkade ayında inşa etti. Hz. Peygamberin hakkı için Allah ona rahmet etsin ve onu affetsin”. Kitabedeki “veled-i Adnan” ibaresi, Adnan soyundan gelen Hz. Muhammed'i, “el fakir” ifadesi Emir Korkmas'ı niteliyor olmalıdır. Herhalde “Seyyid” ibaresi de “Veled-i Adnan” ile yan yana getirilerek, Emir Korkmas'ın Peygamber soyundan geldiğine işaret edilmek istenmiştir<sup>19</sup>.

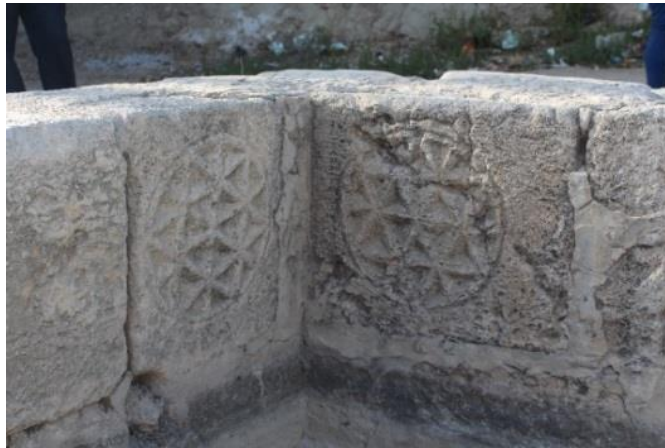
Fot. 44: Havuz Duvarı İine Yerleřtirilmiř Bezemeli Tařlar

**Süsleme Özellikleri:** Çeşme önündeki havuzun üst batı kenarı ile kuzey üst kenarındaki taşlar üzerinde çizgi kazıma birer dairesel çerçeve içinde geometrik bezemelere yer verilmiştir. Çerçeveler içindeki süslemeler oyma-kabartma tekniğinde işlenmiş ve üçgenlerden gelişen geometrik bir bezeme örgesi oluşturmaktadır.

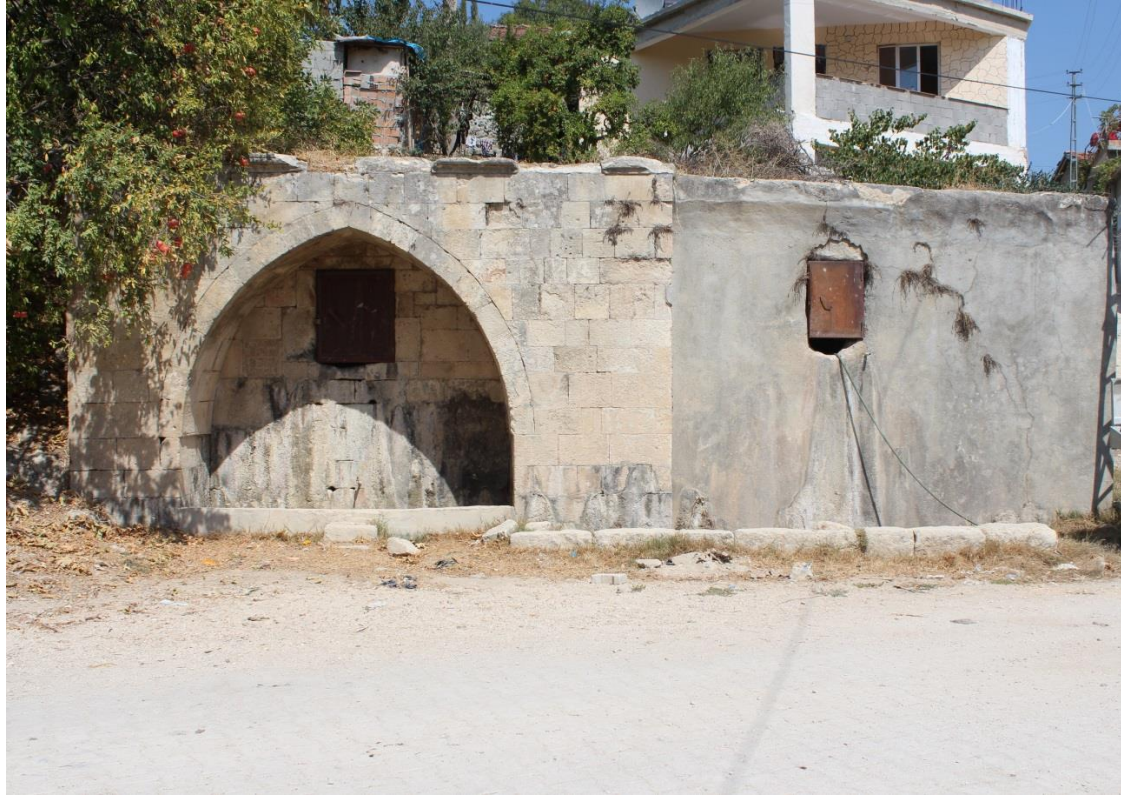
Fot. 45 Yunushanı Mahalle eşmesi Güney Cephe

<b>K23:</b> Yunushanı Mahalle Çeşmesi
<b>Yeri:</b> Altınözü - Yunushanı Mahallesi (Mushana)
<b>Tarihi:</b> 1944'te yenilenmiş
<b>Yaptıran:</b> ...Numan ve Aişe?
<b>Kitabesi:</b> Mevcut
<b>Tipi:</b> Yamaca konumlanmış, tek yüzlü, köy içi, meydan çeşmesi
<b>Kütle:</b> 754x868x313 cm./ dikdörtgen prizma
<b>Niş:</b> Güney cephede, e. 338, y. 250, d. 86 cm. ölçülerinde, sivri kemerli
<b>Niş Donatıları:</b> Hazne penceresi haline getirilmiş dörtgen cepheli tas nişi, 2 adet lüle deliği, tekne. Seki yok.
<b>İnşa Malzemesi:</b> İnce yonu taş kaplama
<p><b>Açıklama:</b> Mahalle merkezinde, camiye yakın konumdaki çeşme, yol kenarında, kuzeydeki bir yamaca yaslanır durumdadır. Doğu-batı doğrultusunda uzanan çeşme, doğudaki, kuzeye doğru daha geride bulunan, dikdörtgen prizmatik iki ayrı kütlede oluşur. Batıdaki kütle 468 cm. uzunluğunda, 258 cm derinliğinde, 305 cm. yüksekliğinde bir çeşme yapısıdır. Güney cephesinde eni 338, yüksekliği 250, derinliği ise 86 cm olan sivri kemerli niş bulunur. Niş içinde, sol kenarda, kemer üzengi hizasının biraz üzerinde, ilki tam kenarda, diğeri ona göre yarım taş sırası doğuya kaymış konumda iki ayrı kitabe yer alır. Kare biçimli birinci kitabe, her biri ikişer satırdan oluşan, düşeyde sıralanmış üç kartuş halinde düzenlenmiştir. Kitabede şu ifadeler yer verilmiştir:</p> <p>“Ceddede Haza'l-bina-i li-vechi'l-lâh Cum'a ve Hayrîye Numân Fî Muharrem sene 1364”</p> <p>Çevirisi: “Bu yapıyı Allah rızası için Cuma ve Hayriye Numan 1364 senesi Muharrem'inde yeniledi”.</p> <p>Dikdörtgen biçimli ikinci kitabe, yatay ve düşeyde, ikişerden toplam dört adet kartuş halinde düzenlenmiştir. Kartuşlardan birinde;</p> <p>“(Sahibu) el-hayr Allah Teâlâ”</p> <p>Bir diğer kartuşta;</p> <p>“..... ..... Numân Ve Âişe fî Sene ....” ifadeleri okunabilmiştir.</p> <p>Birinci kitabenin alt satırındaki “fî Muharrem 1364” ibaresi Miladi 1944 yılına karşılık gelmektedir. İkinci kitabedeki tahribat yoğun olduğundan alt satırda gözlenen sene ibaresinin üzerinde rakamların istif edildiği kanaatine varılmış ancak okunamamıştır. İkinci kitabe daha eski olsa gerektir ve çeşmenin ilk inşasına ait olmalıdır.</p> <p>Niş içinde, alt kısımda iki adet lüle deliği oluğu anlaşılmaktadır. Bu bölüm çimento esaslı harçla kaplanmış durumdadır. Nişin orta kısmında, muhtemel tas nişi yeri sac kapakla kapatılmıştır. Tekne, niş açıklığı içinde boydan boya uzanır.</p> <p>Kesme taştan inşa edilmiş yalın çeşmenin güney cephesi, üstte, silmeli saçakla sonlanır. Saçak büyük ölçüde tahrip olmuştur. Üslup olarak Osmanlı dönemini yansıtan çeşmenin 19. yüzyılda inşa edildiği, 20. yüzyılın ikinci çeyreğinde yenilendiği düşünülmektedir. Doğuda, çimento esaslı harçla sıvanmış ikinci kütlede, dökülen harç tabakası altında, kaba yonu taşlar izlenebilmektedir. Bu kütle, çeşmeye bağlı bir su deposu olmalıdır.</p>

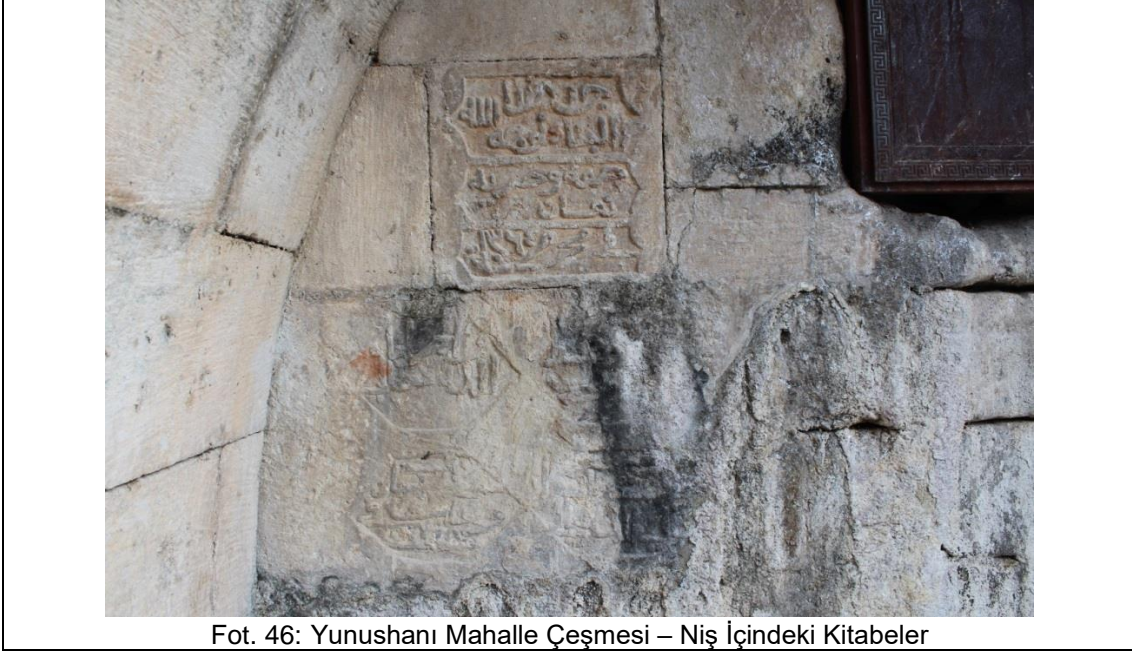
Fot. 46: Yunushanı Mahalle Çeşmesi – Niş İçindeki Kitabeler
