GELENEKSEL TARAKLI EVLERİNDE BALKON TİPOLOJİ DENEMESİ

BALCONY TYPOLOGY STUDY IN TARAKLI TRADITIONAL HOUSES

Şennur FİÇİCİOĞLU, Hicran Hanım HALAÇ

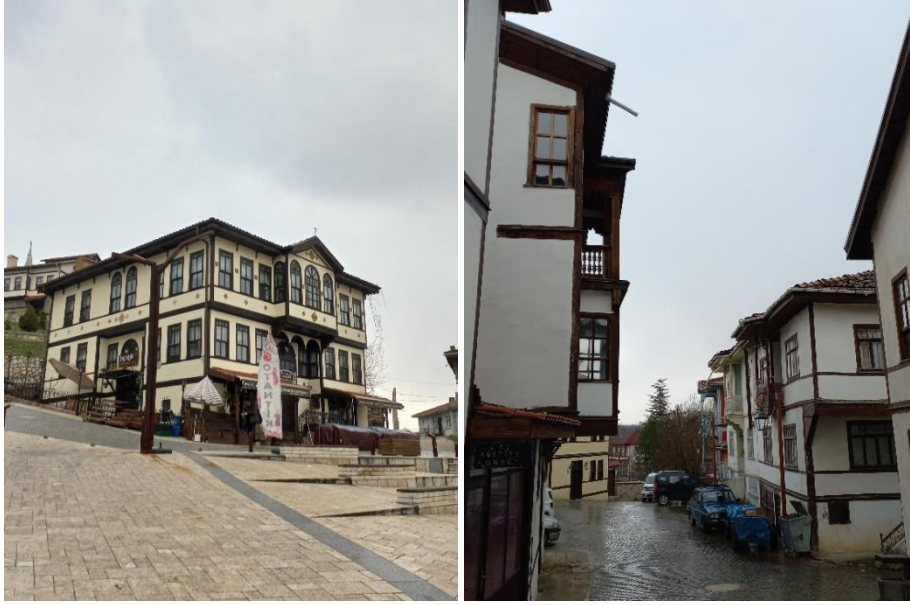
Görsel 4. Taraklı Geleneksel evleri.

Yapıların geleneksel Türk evlerindeki gibi genellikle 2 katlı olduğu görülmektedir. Giriş katı hizmet katı olarak kullanılmakta, üst katlar yaşam katı olarak değerlendirilmektedir. Giriş katı sofaya açılmaktadır. Odalar üst katlara yerleştirilmiş ve genellikle hayatla birleştirilerek ortak mekan oluşturmaya çalışılmıştır (Özkan, 2008:46).

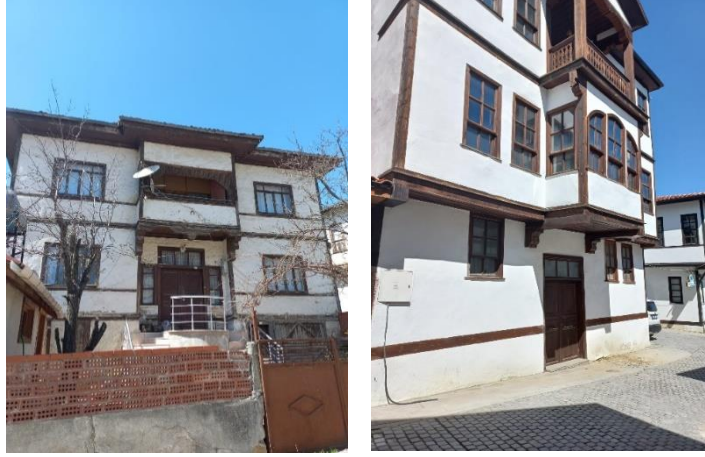
Görsel 5. Taraklı Geleneksel evleri bahçe ve sokak ilişkisi örneği.

Yapılar iki tipte ilişki kurmaktadır. Birinci durum avlu sokak ara kesitinde bulunma durumudur (Görsel 5, soldaki fotoğraf). İkinci durum ise yapının direkt sokakla ilişki kurduğu, geçiş alanının olmadığı ilişki biçimidir (Görsel 5, sağdaki fotoğraf). Genelde balkon içeren yapıların %57.1 oranla avlu sokak ara kesitinde yer aldığı, direkt sokakla birebir ilişki kurmadığı görülmektedir.

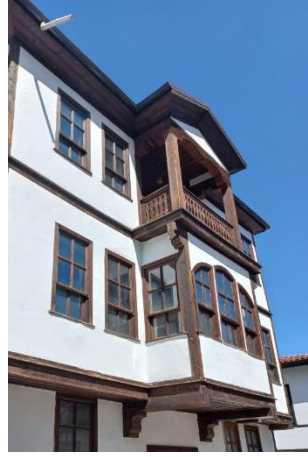
Görsel 6. Balkonun her iki katta da devam etme durumu

Balkonların bulunduğu kat analiz edildiğinde balkonun genellikle 1. Katta konumlandırıldığı görülmektedir (Tablo 3). Yalnızca 3 yapıda balkonun her iki katta da devam ettiği durum vardır (Görsel 6).

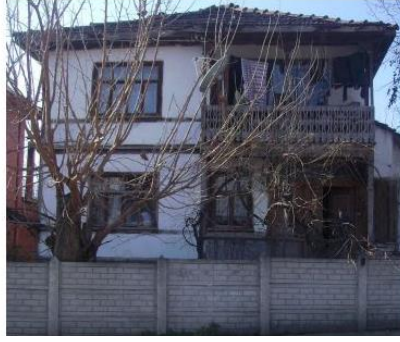
Görsel 7. Balkonun yapının köşesinde konumlanması örneği

Balkonun cephedeki konumuna bakıldığında 41 tanesinin merkez aksında konumlandığı görülmektedir (Tablo 5). Yalnızca 1 yapının balkonu köşesinde konumlanmaktadır (Görsel 7).

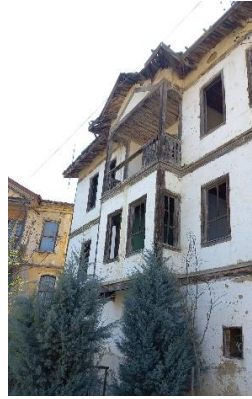
Görsel 8. Balkonun merkez aksında konumlanması örneği

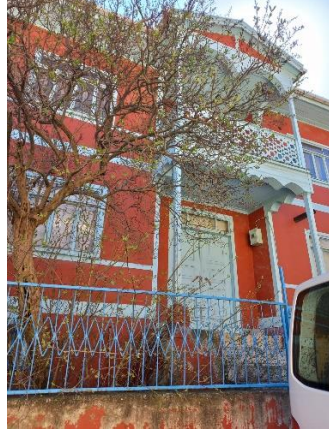
Görsel 9. Balkonun kapı üstünde konumlanması örneği

Balkon giriş ilişkisi analiz edildiğinde balkonun kapı üzerinde bulunduğu 9 yapı örneği bulunmuştur. Yapıların büyük çoğunluğunda balkonun kapı üzerinde ve merkez aksında yer aldığı görülmektedir (Tablo 6).

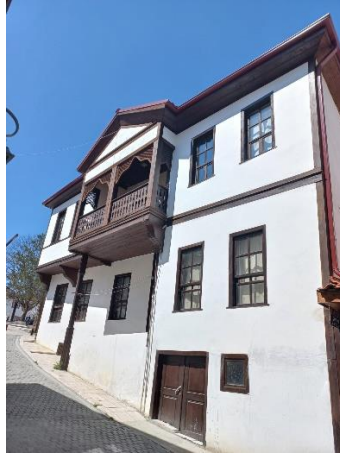
Görsel 10. Balkonun kapı üstünde konumlanmaması örneği

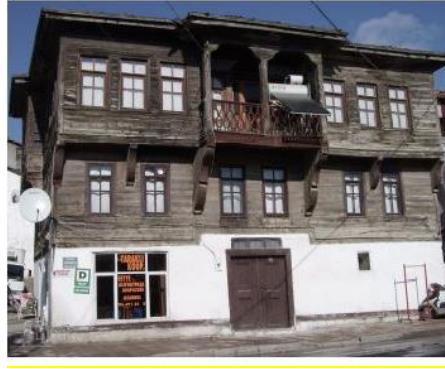
GörSEL 11. Balkon bulunan katın tamamının çıkma olması örneği

Balkon bulunduran 42 tescilli yapıda balkon çıkma ilişkileri 2 başlıkta incelenmiştir. İlk olarak yapının balkon bulunduran cephesinde çıkma durumu analiz edildiğinde yapıların çoğunda sadece balkonun çıkma yaptığı görülmektedir (Tablo 7). Yalnızca 9 yapıda balkon bulunan katta farklı mekanların da çıkma yaptığı görülmektedir. Balkon bulunan katın tamamen çıkma olduğu yalnızca 2 durum vardır (Görsel 11).

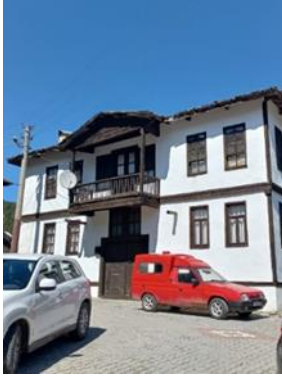
GörSEL 12. Çıkma balkon örneği

İkinci başlık olarak balkonun çıkma durumu incelenmiş ve 3 farklı durum olduğu tespit edilmiştir (Tablo 8). İncelenen yapılarda balkonların 26'sı %61.9 oranla yarı çıkma yarı gömme şeklindedir. Balkonun tamamen çıkma şeklinde olduğu 12, gömme olduğu ise 4 yapı bulunmaktadır (GörSEL 12,13,14).

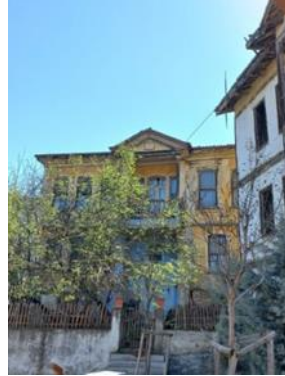
GörSEL 13. Gömme balkon örneği

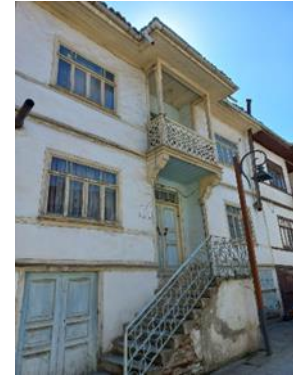
GörSEL 14. Yarı çıkma yarı gömme balkon örneği

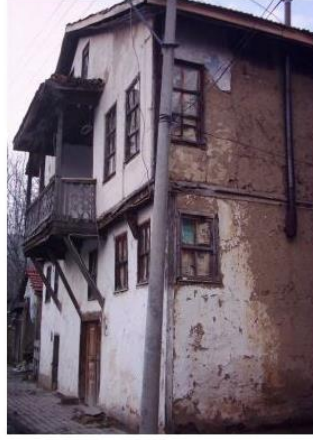
Görsel 15. Çatı balkon ilişkisinin olmadığı duruma örnek

Balkon çatı ilişkisi incelendiğinde 4 farklı durum tespit edilmiştir (Tablo 9). Yapıların 3'ünde balkonlar çatıyla ilişki kurmamakta ve çatıya etki etmemektedir (GörSEL 15). Yapıların 9'u sadece saçak ile balkonla ilişki kurmakta ve balkona gölgelik oluşturmaktadır (GörSEL 16). Yapıların çoğunda %52.4 oranla balkon üstü alınlıklı çatı ile birleşmektedir (GörSEL 17). Son olarak 8 yapının balkonu çatı ile birleşmiş ve cihannüma olarak vurgulanmıştır.

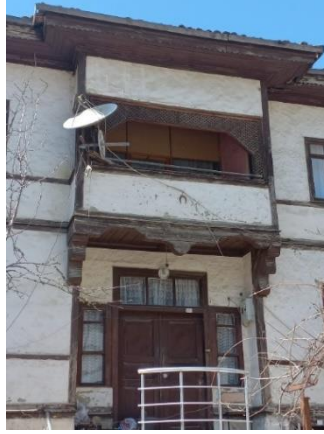
Görsel 16. Saçak-balkon ilişkisi örneği

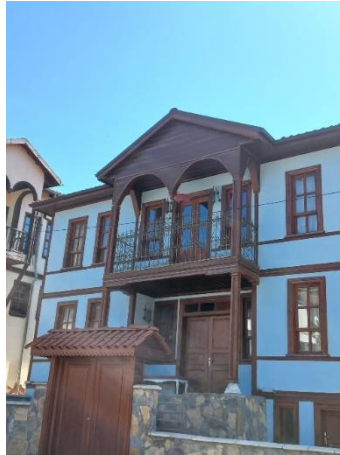
Görsel 17. Alınlıklı çatı-balkon ilişkisi örneği

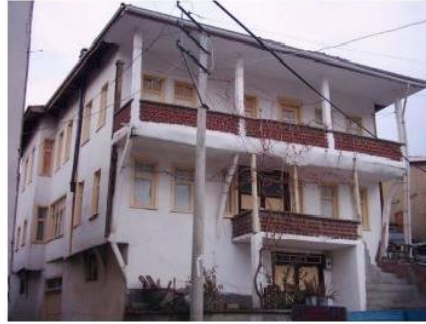
Görsel 17. 4 dikmeli balkon örneği

Balkon taşıyıcı sistemleri incelendiğinde yapıların çoğunluğunda balkonun iki dikmeli kurgulandığı görülmektedir (Tablo 10). Yalnızca 1 örnekte 4 dikme bulunmakta, dikmesiz ve 3 dikmeli örnekler de nadiren rastlanmaktadır. (Şekil 17,18).

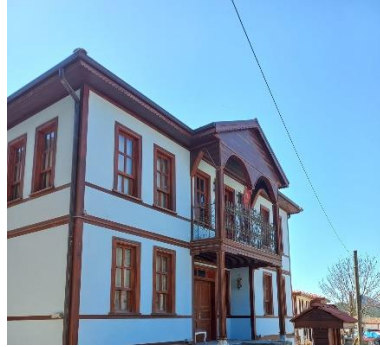
Görsel 18. 2 dikmeli balkon örneği

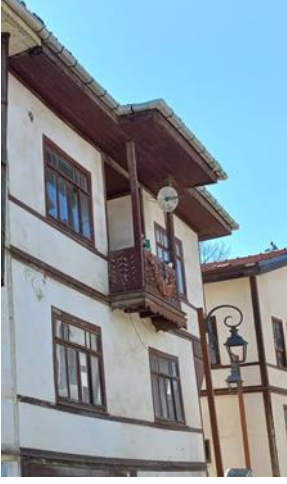
GörSEL 20. Balkon üstü payandası alınlıksız olan yapı örneği

Payandalar ve balkon ilişkileri incelendiğinde çıkma altı payandası içeren 26 balkon bulunduğu görülmektedir. Balkon üstü payandası içeren 40 yapıda 3 farklı durum bulunmaktadır (Tablo 11). Payandanın alınlıktan kopuk olduğu yalnızca 1 örnek tespit edilmiştir. Payandanın alınlıksız olduğu 6 durum varken (Şekil 20), payandanın alınlıkla bütünleştiği (Şekil 21) 33 örnek bulunmaktadır.

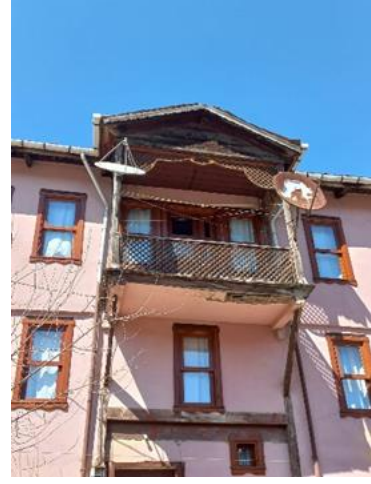
GörSEL 21. Balkon üstü payandası alınlıkla bütünleşmiş yapı örneği
