SAMSUN/KAVAK'TA ÇANTI TEKNİĞİNDE İNŞA EDİLEN ALAGÖMLEK KÖYÜ RAHMIOĞLU MAHALLESİ CAMİİ

EYÜP NEFES*

RECEP GÜN**

Rahmioğlu Quarter Mosque Built with Çanti Technique in Alagömlük Village in Kavak, Samsun

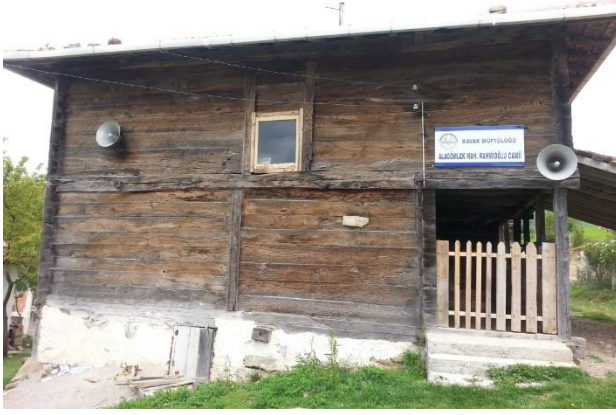
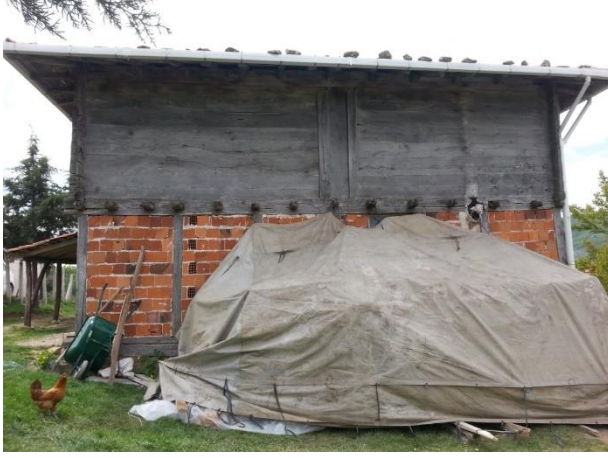
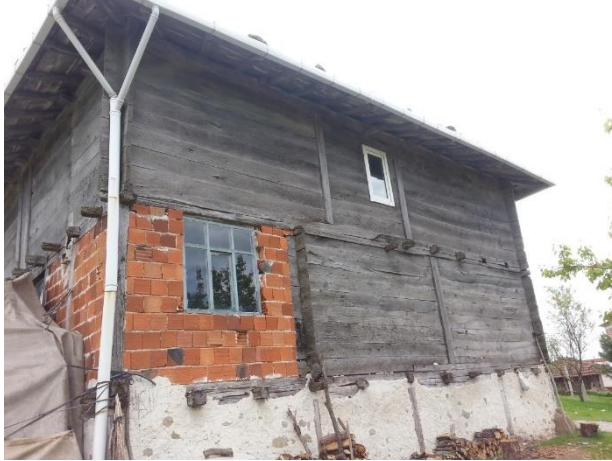
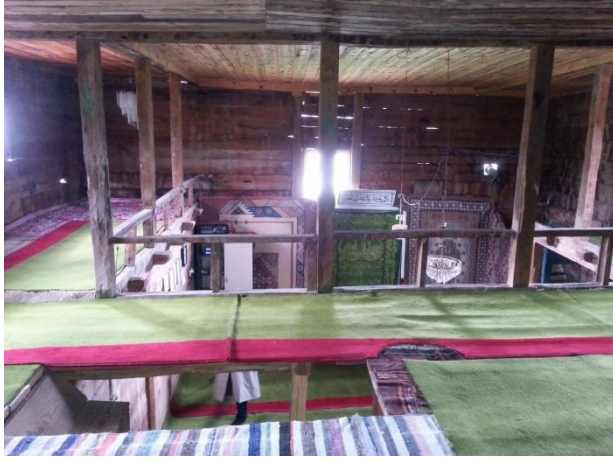
Resim 7: Alagömlük Köyü Rahmioğlu Mahallesi Camii'nin Güney Cephesi.

Resim 9: Alagömlük Köyü Rahmioğlu Mahallesi Camii'nin Kuzey Cephesi.

Resim 10: Alagömlük Köyü Rahmioğlu Mahallesi Camii'nin Batı Cephesi.

Resim 11: Alagömlek Köyü Rahmioğlu Mahallesi Camii'nin Mahfilden Harimin Görüntüsü.

Caminin doğu cephesinde ilginç bir tasarım söz konusudur (Resim 7, 8, 9, 10, 11). Bu bölümde üst kat yapıdan dışa taşırılarak altta kalan bölümün revakbenzeri bir görünüme kavuşması sağlanmıştır. Kare kesitli sekiz basit ahşap sütunla desteklenen bu bölümün kuzeyi basit bir çitle, doğusu ise bel altı seviyesine kadar tuğla malzemeyle doldurularak kapatılmıştır. Söz konusu bölmenin kuzeydoğu cephesine yerleştirilen basit karakterli bir kapıyla revakbenzeri bu bölüme giriş sağlanmaktadır. Girişin tam karşısında yer alan dikine çakılmış ince tahtalardan mamul muhdes bir kapı ile caminin son cemaat mahalline girilmektedir. Son cemaat mahalli yakın zamanlardaki onarımda tuğla malzemeyle kapatılarak içten sıvanmıştır. Batı ve kuzey cephelerde muhdes iki pencere ile aydınlatılan son cemaat mahallinden harime, kuzey cephenin ortasında yer alan 80 cm. genişliğindeki bir kapı ile girilmektedir. İki eşit geniş ahşap perdenin birleştirilmesinden oluşturulmuş kapının dış yüzeyi tezyinatla kaplıyken iç yüzeyi sade bırakılmıştır. Dış yüzeydeki süslemeler altı sıra dikine dizilmiş zencirek motifi ile oluşturulmuştur (Resim 12). Muhtemelen söz konusu süslemeler caminin ilk yapıldığı döneme aittir.

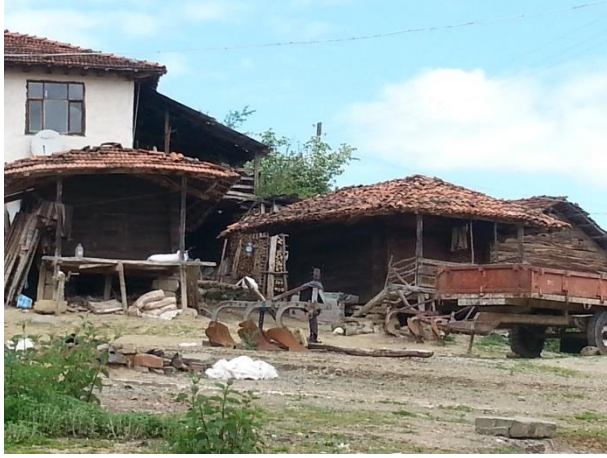
Resim 13: Alağömlük Köyü'ndeki Çanti Tekniğinde İnşa Edilmiş Ambarlar.
