Sübsidans Nedeniyle Elek Yolu ve Açık Ocak Şevlerinde Meydana Gelen Deformasyonların Değerlendirilmesi: Soma-Kısrakdere Kömür Sahası için Örnek Bir Çalışma

Evaluation of the Deformations Occured in the Run-Off Mine Road and Open-Pit Slopes Due to the Subsidence: A Case Study for Soma-Kısrakdere Coal-Field

Cem KINCAL¹, Doğan KARAKUŞ², Ahmet Hakan ONUR², Mehmet Yalçın KOCA¹

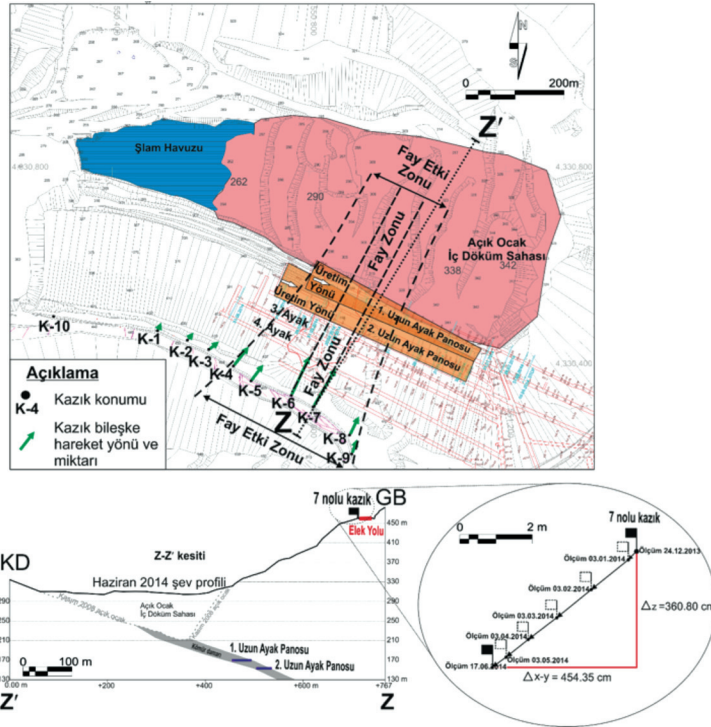
Şekil 3a. Tasman hareket yönleri, yer altı kömür üretim panoları, ana fay zonu ve elek yolunun konumsal ilişkileri.

Figure 3a. Locational relations among movement directions of the subsidences and underground coal production panels and run-off mine road.

Kömür üretim panoları (ayaklar), elek yolu ve bu yolu dikine kesen ve tasman çatlağı oluşum şekillerini denetleyen ana fay zonunun konumları ve bunların birbirleriyle olan ilişkileri Şekil 3a ve 3b'de verilmiştir. Elek yolu üzerinde gelişen deformasyonlar, yolun 291 m altında 165 m kotunda gerçekleştirilen kömür üretimi nedeniyle meydana gelmiştir.

Kömür üretimi nedeniyle oluşan yer altı boşlukları panoların üzerinde yer alan elek yolu üzerinde ilk tasman çatlaklarını Aralık 2013 tarihinde oluşturmuştur. Şekil 3a'da toplam 10 adet kazığın lokasyonları gösterilmiştir. 6 ve 7 numaralı lokasyonlar tam fay zonu üzerinde, 4, 8 ve 9 numaralı lokasyonlar ise bu zonun her iki yanında kalan ve "fay etki bölgesi" olarak adlandırılan bölümlerde yer almaktadır (Şekil 14). 3, 4, 6, 7, 8 ve 9 numaralı lokasyonlarda tasman çatlaklarının konumları belirlenmiş ve

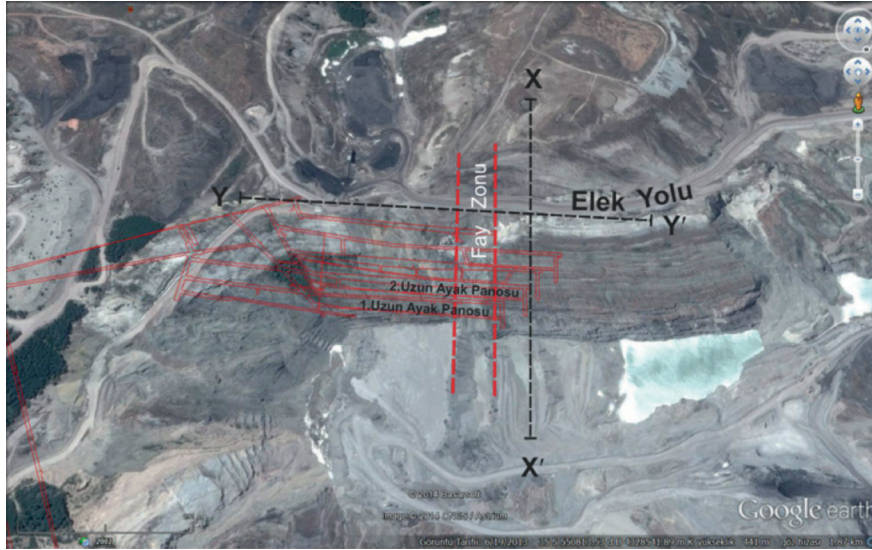
Şekil 3b. Ana fay zonu, elek yolu ve eski harman sahasının konumsal ilişkileri (X-X': Kömür damarını dikine kesen kesitin izi-Phase² yazılımıyla analizi yapılmıştır, Y-Y': Elek yoluna paralel alınan kesitin izi).

Figure 3b. Locational relations of the main fault zone and run-off mine road and old waste-tip field (X-X': Cross-section vertical to coal seam-analysed using Phase² software, Y-Y': Cross-section paralel to the run-off mine road).

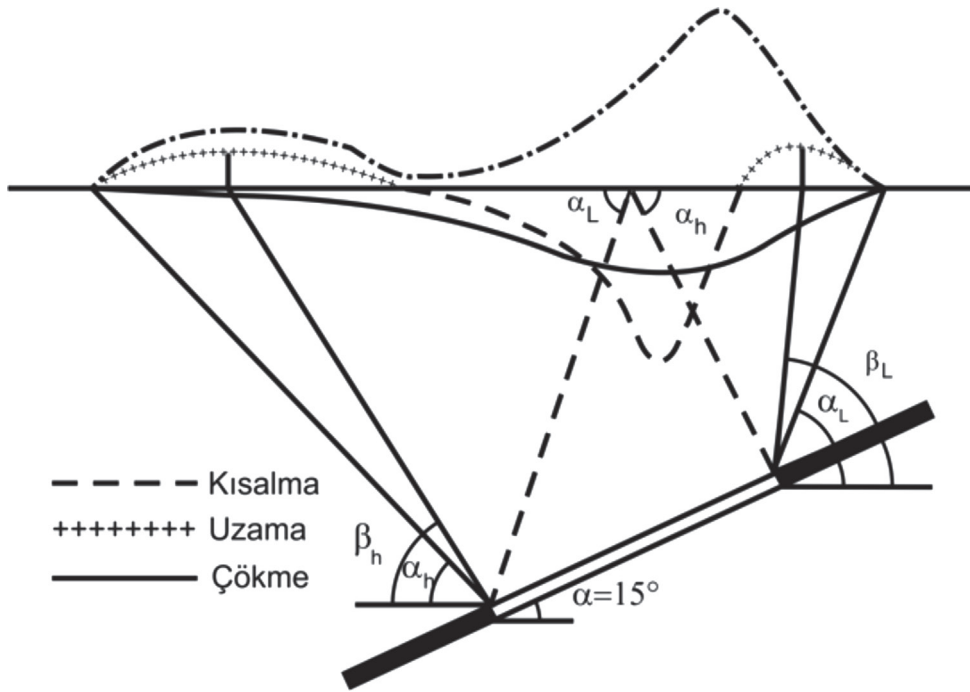
Şekil 4. Etki açısı ve mesafesini gösteren şematik şekil (faya paralel kesit).

Figure 4. Schematic figure showing limit angle and its distance (cross-section constructed parallel to the fault plane).

Elek yolu boyunca çökme etki mesafesinin uzunluğu (L) = W + 1.4 * h = 422 + 1.4 * (456 - 165) = 829.4 m, ikinci ayak için; L = 450 + 1.4 * (456 - 150.5) = 877.7 metredir. Burada, W: Ayak uzunluğu (m), h: Ayak derinliğidir (m). Kömürün 25° güneydoğuya eğimli olması ve kömür damarının düşey bir fay (K28D/90) tarafından kesilmesi topoğrafik yüzeylerden birisinin açık ocak şevi olması nedeniyle incelenen sahada asimetrik bir çökme profilinin gelişmesine neden olmuştur (Şekil 4).

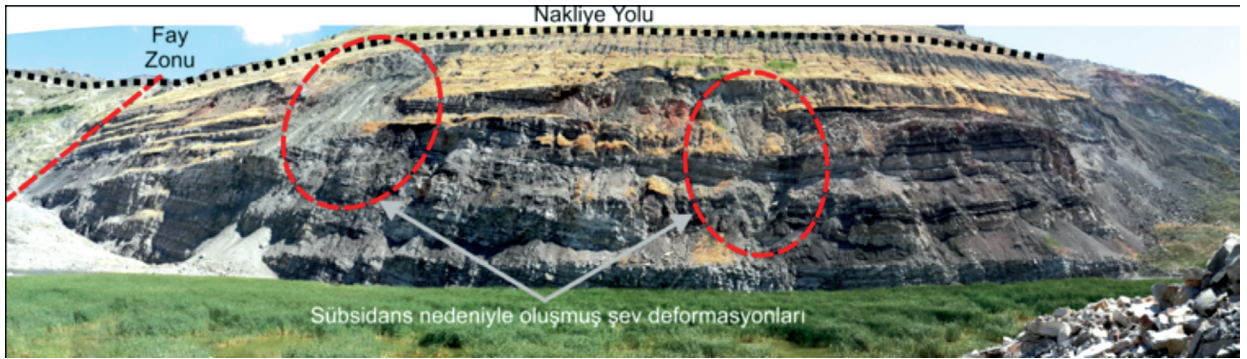
Şekil 6. M_3 biriminin üst seviyelerinde gözlenen KM_3 kömür damarı ve P_1 -formasyonu arasındaki uyumlu dokanak ve elek yolunun kuzeyinde yer alan yüksek açılı yamaçlarda yer altı üretimi sonrasında meydana gelen şev deformasyonları.

Figure 6. KM_3 coal seam observed in the upper levels of the M_3 unit and conformable contact with the P_1 -formation and slope deformations observed after underground coal production in the steep slopes located in northern part of the run-off mine road.

190/33, 186/28) güneybatıya, bir diğer anlatımla yamaç içine doğrudur (Şekil 6). Katmanlanmaya dik gelişmiş çatlakların (115/90, 110/90, 108/90, 105/89) eğim yönleri ise şev tabanına doğrudur. Şekil 7'de katmanlar, çatlaklar, ana fay zonunun ve elek yolunun birbirleriyle olan konumsal ilişkileri gösterilmiştir.

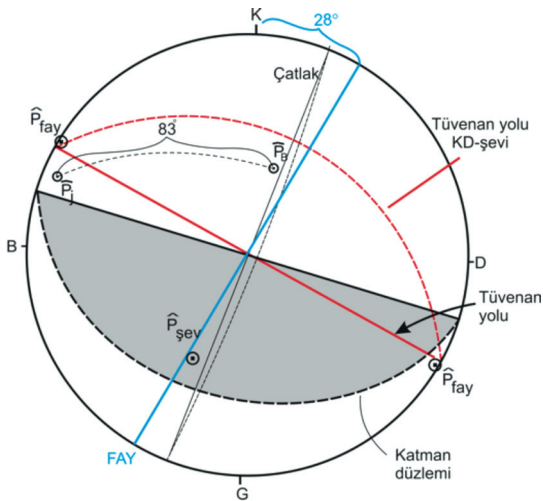
Tüvenan yolunun kuzeydoğusunda yer alan şevin konumu : K63B/40-45KD
 Tabaka Konumu : 110/34
 Çatlaklar : 110/85
 Ana Fay : 118/90
 Aynı tektonik aktivitenin sonucu olarak meydana gelmiş süreksizlikler
 Çatlak ve tabaka düzlemleri arasındaki açı : 83° dir.

Şekil 7. Katmanlar, çatlaklar, fay zonu ve elek yolu arasındaki ilişkileri gösteren stereografik projeksiyon.

Figure 7. Stereographic projection showing the relationships among bedding planes, joints, fault zone and run-off mine road.

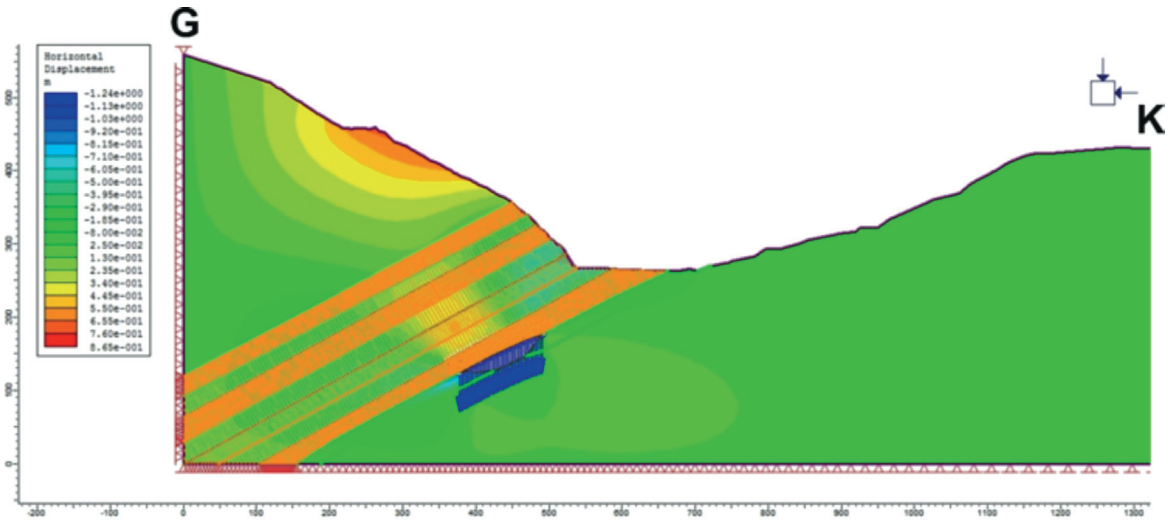
Şekil 9. Yeraltı kömür üretimi sonucunda oluşabilecek yatay deplasmanların sonlu elemanlar yöntemiyle belirlenmesi.

Figure 9. Determination of horizontal displacements after coal production by means of finite element model.

Şekil 8’de oluşturulan model parametreleri analiz edilerek elde edilen yatay deplasmanlar (kayma) ve düşey deplasmanlar (çökme) sırası ile Şekil 9 ve 10’da verilmektedir. Kaymanın hesaplandığı modelde, kayma hareketi hemen KM_3 -kömürünün üzerinde ve elek yolunda en yüksek değerlere ulaşmaktadır. Bu durum, arazi gözlemleriyle de desteklenmektedir. Şekil 10’da düşey yönde oluşan deplasmanların bittiği ve

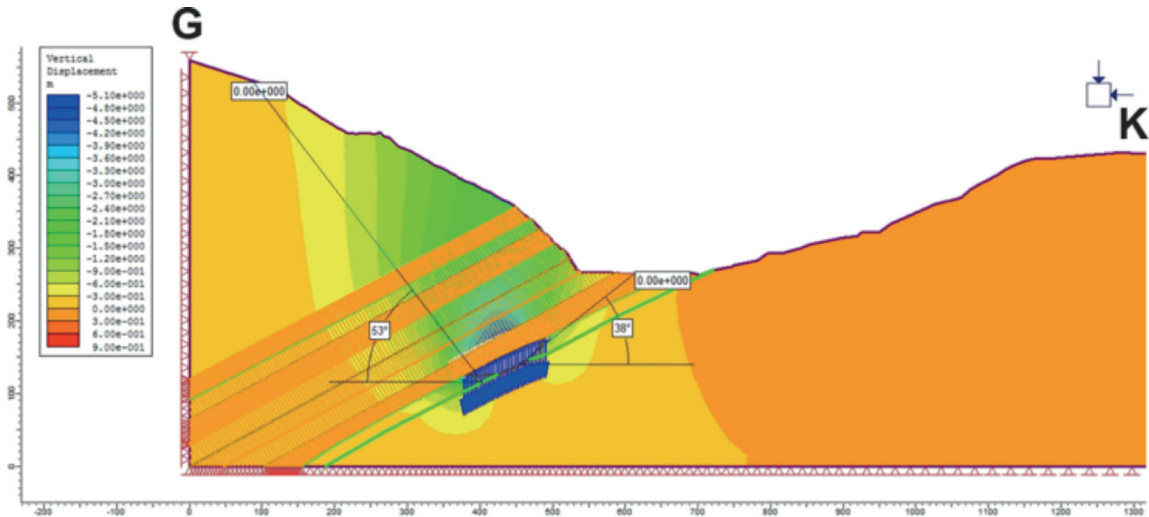
Şekil 10. Yeraltı kömür üretimi sonucunda oluşabilecek düşey deplasmanların sonlu elemanlar yöntemiyle belirlenmesi.

Figure 10. Determination of vertical displacements after coal production by means of finite element model.

hareketin sıfırlandığı bölgeler sınır alınmak üzere kömür damarında çizilen doğruların yatayla yaptığı açılar sınır açısını oluşturmaktadır. Burada, daha az kot farkının olduğu iç döküm sahasının bulunduğu bölümde (elek yolunun kuzey tarafı) sınır açısı yaklaşık 38° , elek yoluna doğru daha fazla kot farkının olduğu bölümde ise (elek yolunun güney tarafı) 53° olarak saptanmıştır (Şekil 10).

Bilgisayar programıyla elde edilen sınır açıları profilin güneybatısı için 53° , kuzeydoğusu için 38° olarak bulunmuştur (Şekil 10). Şekil 17'deki kesitten ölçülen bu açılar ise; profilin kuzeybatısı için 63° , güneydoğusu için 45° 'dir. Ortaya çıkan açılal farklar 7° - 10° mertebesinde. Bu farkın ortaya çıkmasının nedenleri şunlardır: a) çökmenin henüz tamamlanmamış olması, b) ayaklar ile elek yolunun tam olarak üst üste gelmemesi, c) ikisi arasında yatay mesafe farkının bulunması, d) X-X' kesitinin şevli topoğrafyaya sahip olması ve kömürü gerçek eğim değerinde kesmemesi, e) Y-Y' kesitinin fayın etkilerini barındırması, düz topoğrafyaya sahip olması ve de kömürü doğrultusu boyunca ($a = 5^\circ$) kesmesidir.

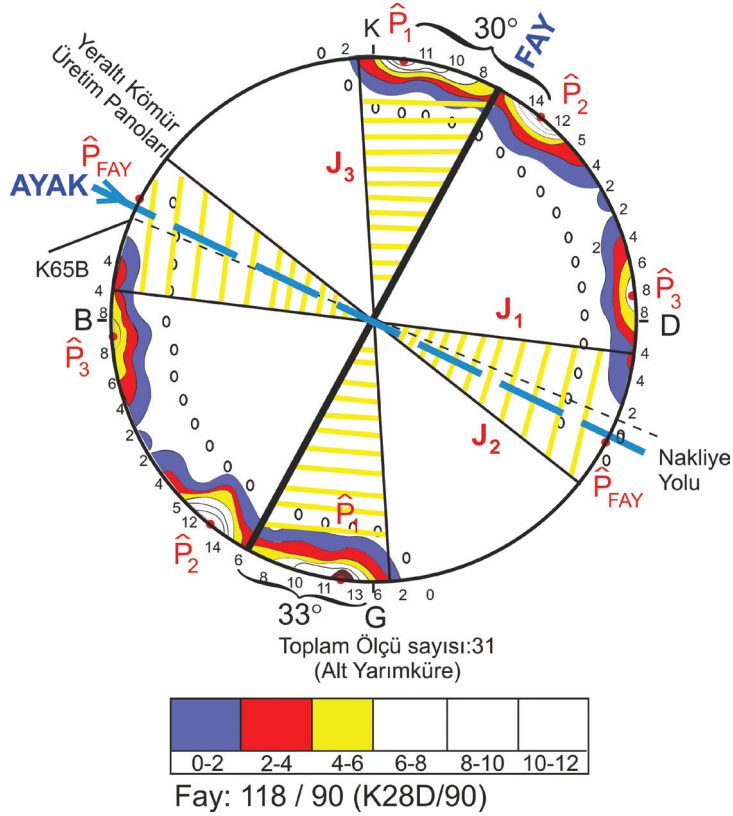
Şekil 13. Tasman çatlak konumlarından yararlanılarak hazırlanmış kontur diyagramı (kutup yoğunlaşma noktaları, elek yolu, ana fay zonu ve kömür üretim panellerinin konumları).

Figure 13. Contour diagram prepared by utilizing the subsidence cracks (pole concentration points, run-off mine road, fault zone, and the positions of the longwalls panels).

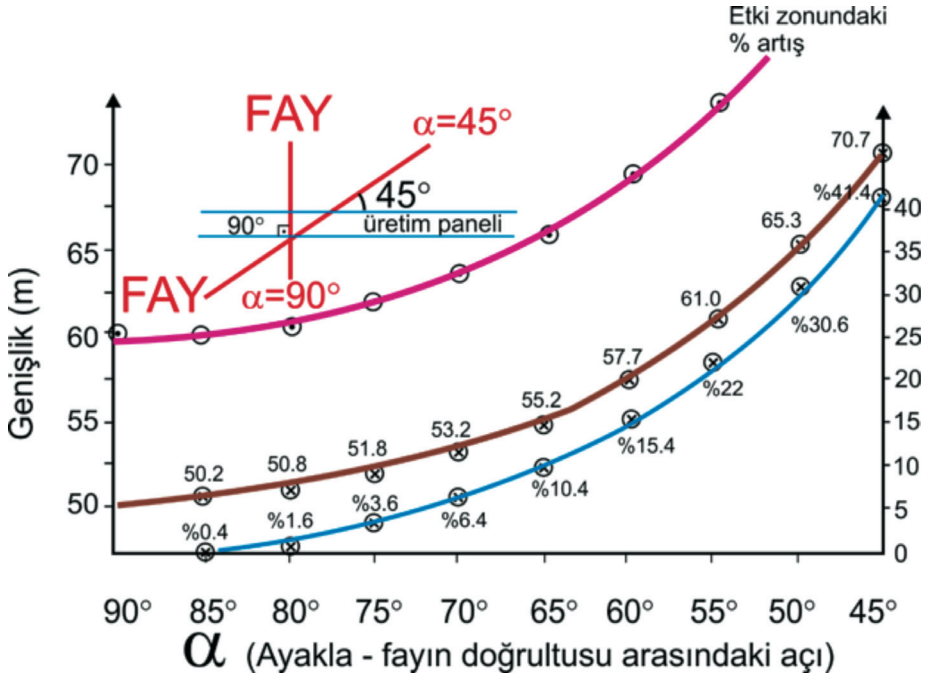
Şekil 15. α -açısıyla (kömür üretim panoları ve fayın doğrultuları arasındaki açı) fayın etki zonunun genişliği arasındaki ilişkiler.
Figure 15. Relationship between the width of fault influence zone and the α -angle (angle between the strikes of fault and longwall panels).

Ayaklar, yüzey çalışmaları sonucu belirlenen fay zonlarına dik açılmalıdır. Aksi durumda, fayın etki zonu genişlemekte ve bu durum da ayak boyunca daha uzun bir fay zonunun tahkim edilmesini gerekli kılmaktadır (Şekil 15). Kırıklı, paralanmış fay zonunun ayak boyunca etki mesafesinin artması zaman kaybına ve maliyet artışlarına neden olmaktadır. Kömür üretim panosu faya tam dik bir konumdaysa, fayın etki zonunun kalınlığı minimum değerdedir (Şekil 15). Doğrultular arasındaki

açısal fark küçüldükçe fayın etki zonunun kesit boyunca kalınlığı artmaktadır. Bu durum kömür üretim maliyetini arttırmaktadır.

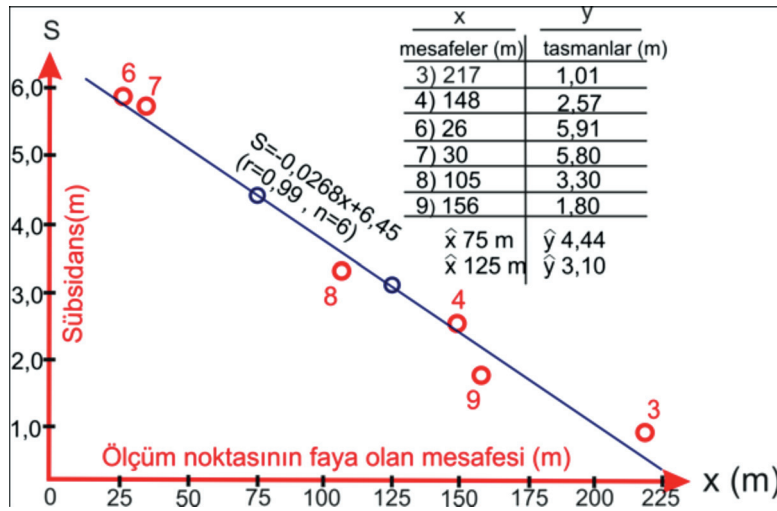
Şekil 16. Ölçüm noktalarının faya olan mesafeleriyle o noktalarda ölçülen tasman miktarları arasındaki ilişki.
 Figure 16. Relationship between the distance of survey points to the fault zone and subsidence quantities.

Ölçüm noktalarının düşey faya olan uzaklıkları ölçülen tasmanlarla ilişkilendirildiğinde; faya olan uzaklık azaldıkça tasman miktarlarının arttığı ortaya çıkmaktadır (Şekil 16). Bu ilişki araştırılırken sadece fay etki bölgesinde kalan ölçüm noktaları dikkate alınmıştır (3, 4, 6, 7, 8 ve 9 numaralı ölçüm noktaları). Elde edilen sonuçlara göre; yeraltı boşluğu nedeniyle oluşan tasmanların fay zonlarından doğrudan etkilendiği, hatta bu zonların tasmanları denetlediği sonucu ortaya çıkmaktadır.
