Giresun’da Düzensiz Kentleşmenin Teyyaredüzü ve Hacı Siyam Mahalleleri Örneğinde İncelenmesi

Discussing the Issue of Unplanned Urbanization in the Example of Teyyaredüzü and Hacı Siyam Districts in Giresun

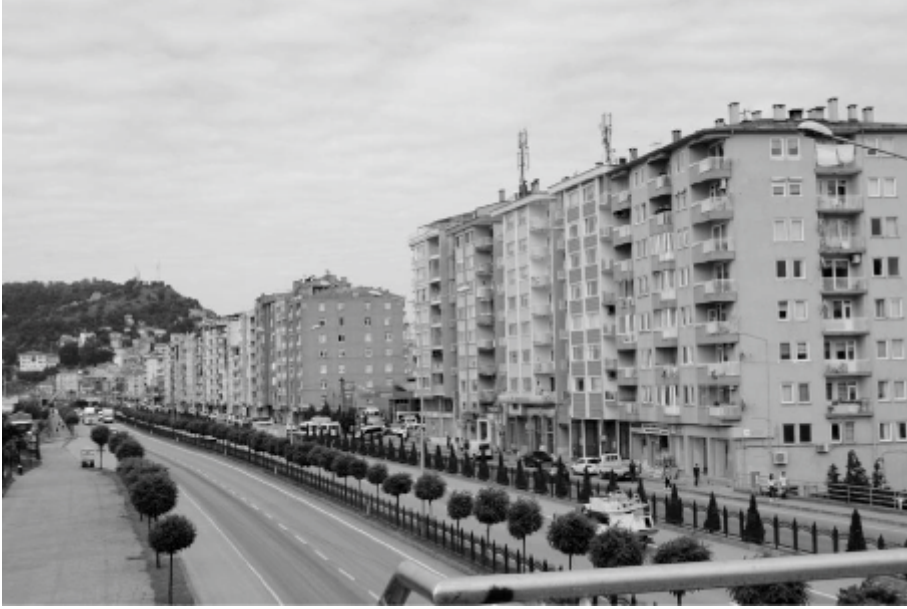
Fotoğraf 2. Hacı Siyam Mahallesinde Bitişik Nizam Uygulamasının Sahil Karayolundan Görünümü

Beşeri çevre faktörleri açısından ise Hacı Siyam Mahallesi aritmetik nüfus yoğunluğu fazla olduğu mahallelerden birisidir (Tablo 1). Mahalle içerisinde nüfus homojen bir dağılım göstermektedir. Fiziki anlamda da mahalle kentin ilk mahallelerinden olduğu için bugün gelişimini tamamlamış durumdadır. Bunu, mahallede bulunan 75 imar adasından 71'inin dolu 1 tanesinin boş ve 3'ünün boş olması doğrulamaktadır (Harita 5). Mevcut adaların büyük bir kısmı ise bitişik nizam şeklinde oluşturulmuştur (Fotoğraf 2).

İklim özellikleri açısından hava dolaşımının sağlanması ve güneşlenme gibi faktörler dikkate alındığında; uygun mahalle dokusunun serbest doku olması gerekmektedir. Planlamanın bitişik nizam şeklinde uygulanması mahallede sık bir yerleşme dokusunun oluşmasına neden olmuştur. Bu durum ise mahallede hava sirkülasyonuna engel olmuş, aynı zamanda yapıların yeterli derecede güneşten faydalanmasını da engellemiştir.

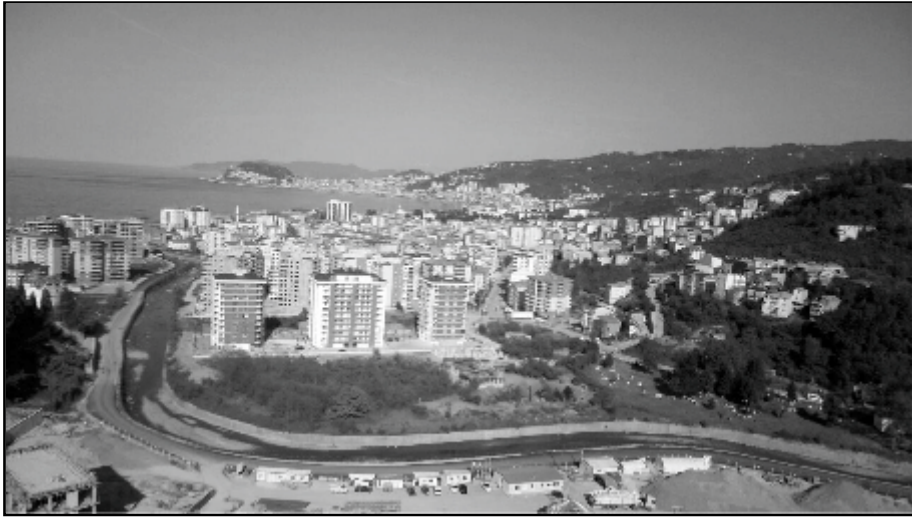
Fotoğraf 3. Teyyaredüzü Mahallesi'nin Güneydoğusundan Genel Bir Görünüş

Kentin batı yakasında Batlama deresi ile Büyük Güre deresi arasında yer alan Teyyaredüzü Mahallesi ise kentin nüfus yoğunluğu düşük mahallelerinden birisidir. Mahalle içerisinde nüfus, doğal ve beşeri çevre faktörlerinin etkisi ile kıyı düzlüklerinde yoğunlaşarak heterojen bir dağılım sergilemektedir. Kentin yeni gelişmekte olan mahallelerinden biri olan Teyyaredüzü Mahallesi fiziki anlamda da gelişime açık alanlara sahiptir. Mahallede bulunan 203 imar adasının 96 tanesi dolu, 36 tanesi tamamen boş ve 71 tanesinde de boş parsel bulunmaktadır (Harita 9). İmar adalarındaki yapılaşma ise büyük oranda ayırık nizam şeklinde gerçekleştirilmiştir (Fotoğraf 3).

Teyyaredüzü Mahallesinin kıyı düzlüklerindeki yapılaşma durumu, beşeri çevre unsurları açısından Hacı Siyam mahallesine göre daha avantajlıdır. Mahallenin kıyı kesiminde yerleşme bitişik nizam şeklinde düzenlenmediği için güneşlenme ve hava sirkülasyonundan faydalanma olanağı daha yüksektir. Mahallede yerleşme dokusunun sıklaştığı alanlar ise genellikle güneyde, kuzeye bakan yamaçlarda yer almaktadır. Ancak, düz araziye göre kuzeye bakan yamaçlarda gölge boyu daha fazladır. Sağlıklı bir yaşam çevresi oluşturmak için, mahallenin kuzeye bakan yamaçlarındaki yapılar arası açıklığın genişlemesi gerekirken, düz araziye ve güneye bakan yamaçlara göre de yapılaşmanın daha seyrek dokuda olması gerekmektedir (Aydemir, Sancar ve Beyazlı, 2004:416). Bu alanlardaki mevcut yapılaşma durumundan dolayı güneşlenme ve hava sirkülasyonu kıyıdaki düzlüklere göre daha düşüktür. Ayrıca, imar planına göre mahallenin batısında Büyük Güre deresi boyunca bazı imar adalarında yapı yüksekliğinin 30,50 metre olarak belirlenmesi ve bu alanların vadi ağzında kalması kuzey-güney yönlü hava dolaşımını olumsuz etkilemektedir.

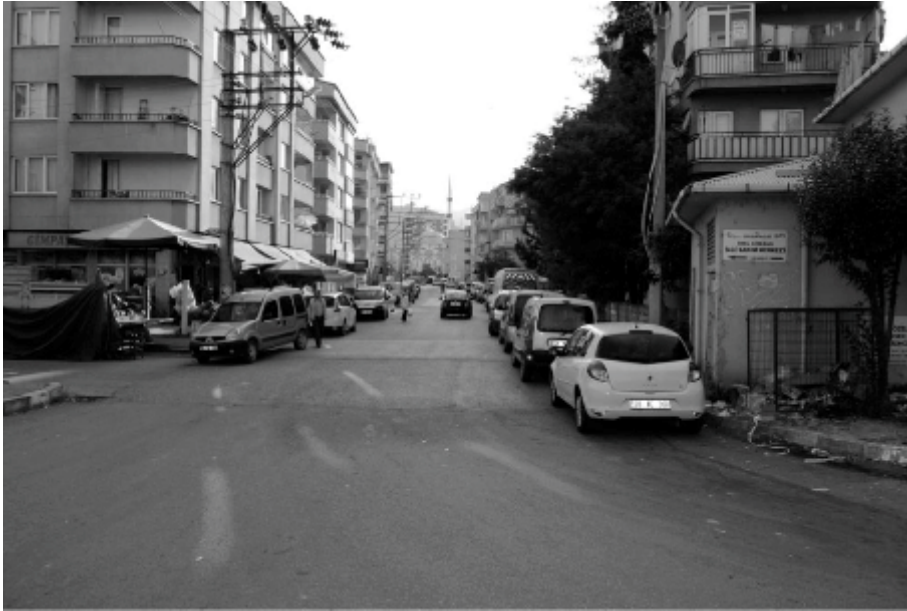
Fotoğraf 4. Boztekke Caddesinin Atatürk Bulvarı Girişinden Bir Görünüş

şeklinde planlanmasından dolayı bina parsel alanları içerisinde çözme imkanına sahiptir. Bununla birlikte mahalle içerisinde site şeklinde oluşturulan imar adaları da teknik altyapısını içerisinde bulundurmasından dolayı otopark sorununu azaltmaktadır. Ancak, imar planında ticaret aksı olarak ayrılan Boztekke Caddesi ile günümüzde iş yeri açısından yeni gelişmeye başlayan Şehit Tuğgeneral Bahtiyar Aydın Caddesinin cezaevi arkasında kalan kısmı ilerleyen süreç içerisinde trafik yoğunluğu yaşanması muhtemel alanlardandır (Fotoğraf 4). İmar planında ise bu alanlarda oluşabilecek park sorununu çözücü yakın çevre ve genel otoparklara yer verilmemiştir.
