Changes of natural frequencies of masonry stone minarets due to temperature and humidity

Abdullah Aymelek¹, Yusuf Yanık^{1*}, Ömer Yıldırım², Temel Türker¹

¹Department of Civil Engineering, Faculty of Engineering, Karadeniz Technical University, 61080, Trabzon, Türkiye

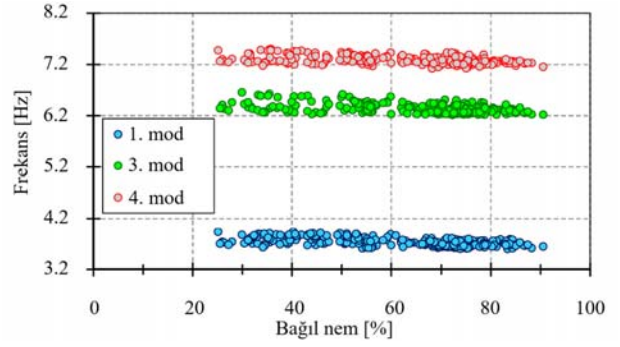
Şekil 4. Doğal frekanslar ve bağıl nem arasındaki ilişki [2] (Relationship between natural frequencies and relative humidity)

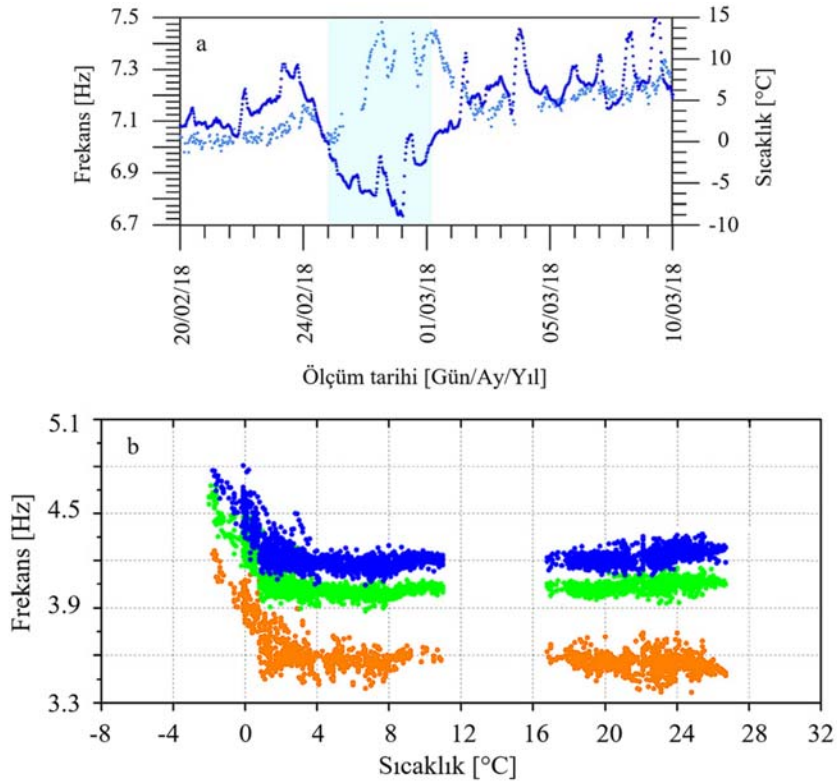
Şekil 3. Zamana bağlı frekansların sıcaklığa bağlı değişimi [8] ve donma durumunda frekans-sıcaklık ilişkisi [9] (Time-dependent variation of frequencies with temperature [8] and frequency-temperature relationship in case of freezing [9])

Yığma yapılarda genel olarak sıcaklık artışıyla doğal frekanslarda artış beklenirken donma durumunda doğal frekanslarda bir artış olduğu da ortaya konulmuştur [8]. Kita vd. sıcaklığın 0°C’nin altına düşmesi durumunda tüm doğal frekansların hızlı bir şekilde arttığını belirlemiştir. Bunun sebebinin de mikro gözeneklerde ve çatlaklarda buz kristallerinin oluşması ve boşlukların kapanması sonucu yapı rijitliğinin artmasıyla ilişkilendirmiştir (Şekil 3) [8].

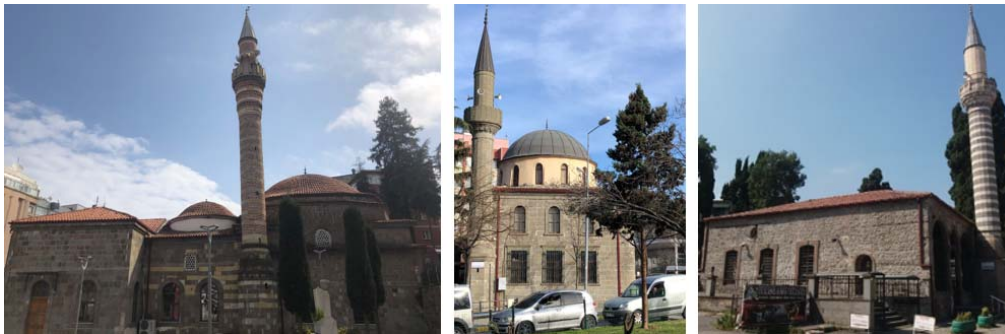
Şekil 6. İskenderpaşa, Hacı Kasım ve Tavanlı Camileri ve minareleri (İskenderpaşa, Hacı Kasım ve Tavanlı Mosques and their minarets)

İskenderpaşa Camisi, 1529 yılında kesme taş kullanılarak inşa edilmiştir. Caminin tek şerefeli bir minaresi bulunmaktadır. Cami, Trabzon ilinin Ortahisar ilçesinin şehir merkezinde İskenderpaşa Mahallesi'nde yer almaktadır. Caminin kuzeyinde ve batısında avlusu, güneyinde ve doğusunda ise taşıt yolu bulunmaktadır. Cami ve minaresi, yoğun trafik ve insan kaynaklı titreşimlere maruz kalmakta, aynı zamanda doğusunda yapılan kırma ve patlatmalı kazı çalışmalarından da oldukça etkilenmektedir. Yapıda yer alan kitabeler, yapının farklı dönemlerde onarım geçirdiğini göstermektedir [17]. İskenderpaşa Cami son olarak 2010 yılında Trabzon Vakıflar Bölge Müdürlüğü tarafından restore edilmiştir. Minarenin zeminden külah tepesine kadar toplam boyu 21,41m'dir. Minarenin yaklaşık olarak 4,8m'lik kısmı caminin batı duvarına bitişik durumdadır (Şekil 7).

şerefeli bir minaresi bulunmaktadır. Cami, Trabzon ilinin Ortahisar ilçesinin Cumhuriyet Mahallesi'nde yer almaktadır. Caminin güneyinde Yavuz Selim Bulvarı, batısında taşıt yolu, kuzeyinde cami müştemilatının yer aldığı betonarme bir eklenti ve doğusunda ise fırın binası bulunmaktadır. Cami ve minaresi, taşıt trafiği ve insan kaynaklı titreşimlere yoğun olarak maruz kalmaktadır. Hacı Kasım Cami ve Minaresi 2013 yılında Trabzon Vakıflar Bölge Müdürlüğü tarafından restore edilmiştir. Minarenin zeminden külah tepesine kadar toplam boyu 22,63m'dir. Minarenin yaklaşık olarak 8,5m'lik kısmı caminin batı cephesine bitişik durumdadır (Şekil 7).

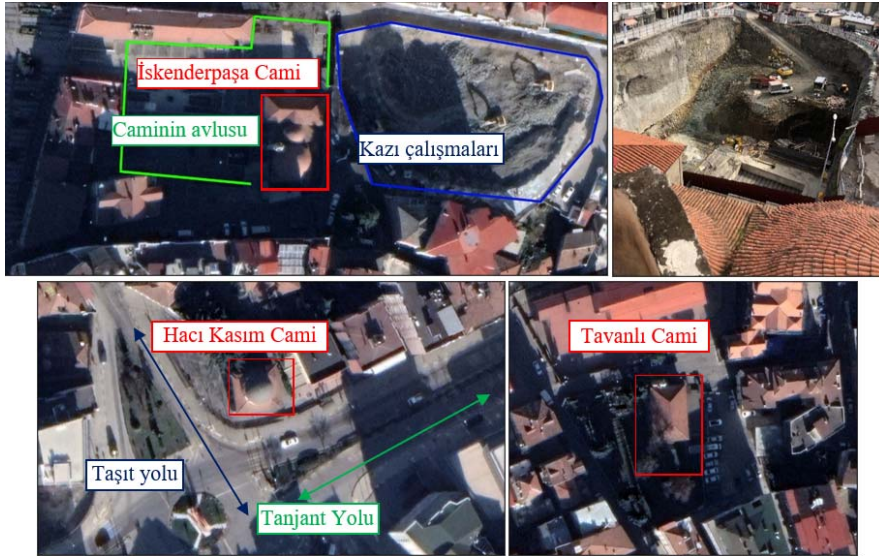
Şekil 7. Camilerin ve minarelerin uydu görüntüleri [21-23] (Satellite images of the mosques and the minarets)

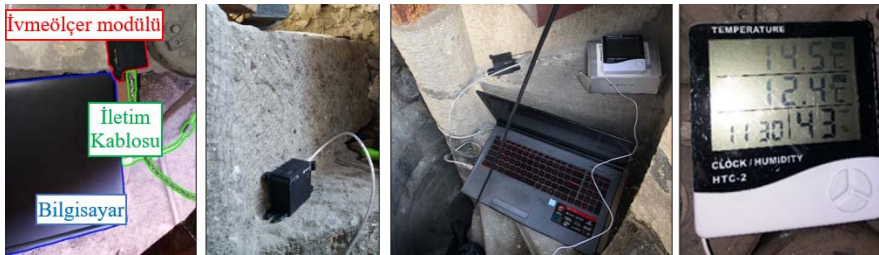
Şekil 8. Minarelerde yapılan ölçümlere ait bazı görüntüler (Some images from the measurements made on the minarets)

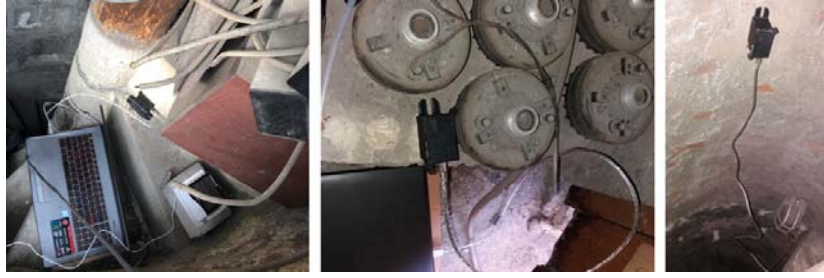
**Şekil 9.** Tek ve iki ivmeölçerin yerleşim düzenleri (Layouts of single and two accelerometers)**Tablo 2.** Hacı Kasım Minaresi'nde ölçümlere ait bilgiler (Information of the measurements on Hacı Kasım Minaret)

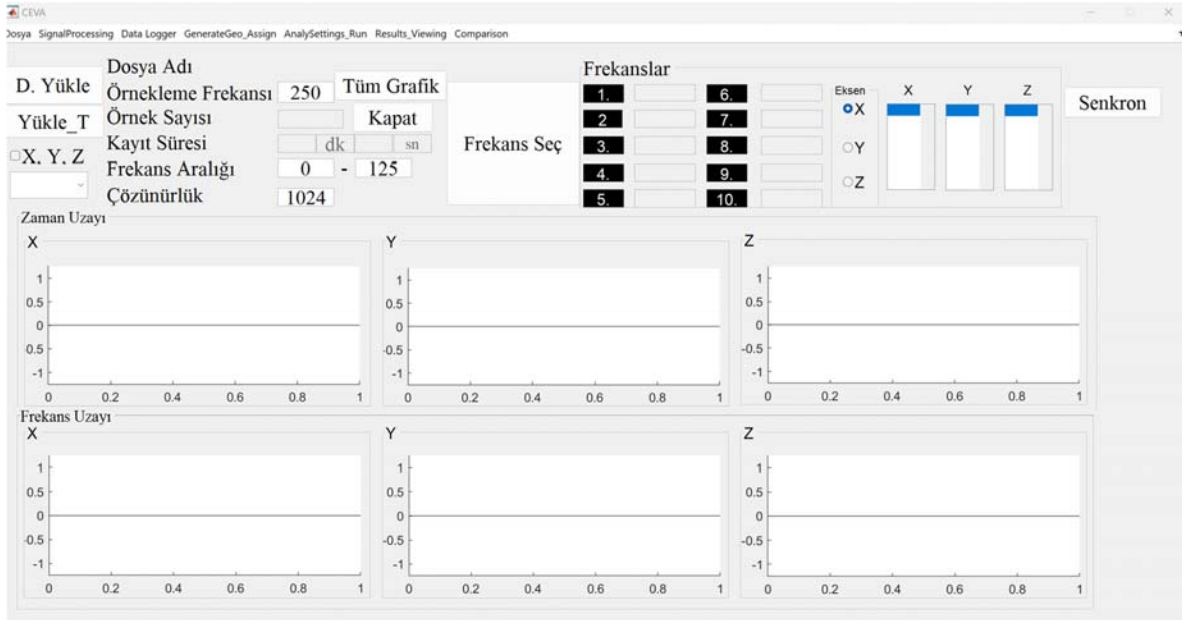
**Şekil 10.** CEVA yazılımının arayüzü (Interface of CEVA software)

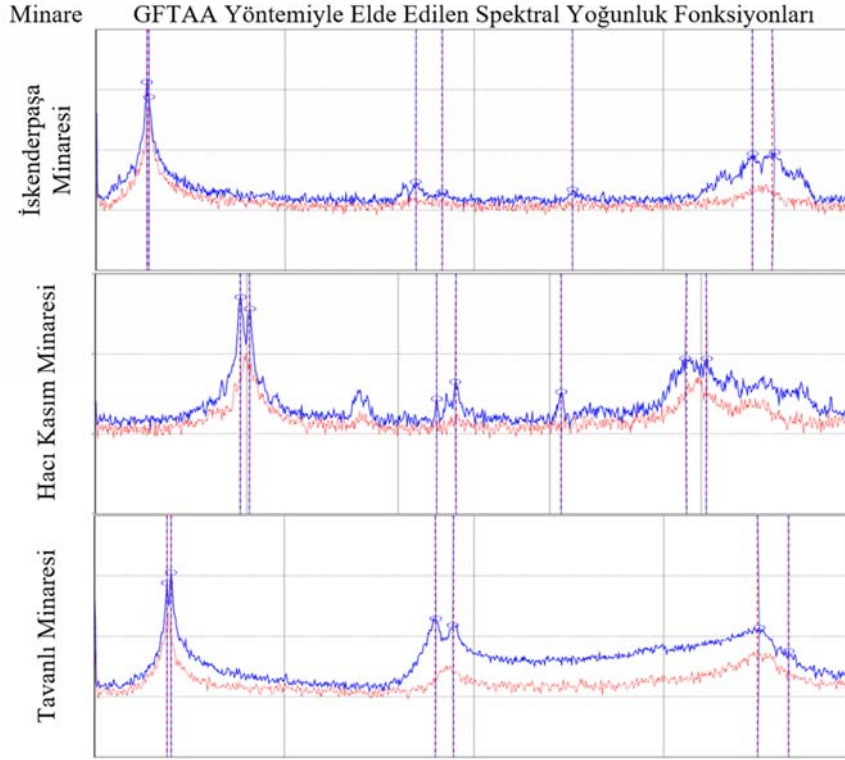
Şekil 11. Verilerin analizi sonucu elde edilen bazı spektral yoğunluk fonksiyonları
(Some spectral density functions obtained as a result of the analysis of the data)

Titreşim ölçümleriyle elde edilen titreşim sinyallerine Fourier dönüşümleri uygulanarak spektrumlar belirlenmiştir. Sinyaller ARTEMIS yazılımı kullanılarak geliştirilmiş frekans tanım alanında ayrıştırma (GFTAA) yöntemiyle 0-25Hz frekans aralığında incelenmiş ve minarelin deneysel doğal frekansları belirlenmiştir [25-31]. Sinyallerin işlenmesi sonucunda spektral yoğunluk fonksiyonları ile tekil değerler elde edilmiş ve her bir minare için birer örnek Şekil 11'de verilmiştir.
