## İstanbul Tarihî Yarımada'da Bizans Dönemi'nin Korunması ve Sunumu: İbrahim Paşa Sarayı ve Beyazıt Külliyesi İmaretindeki Kentsel Arkeolojik Değerler\*

### Conservation and Presentation of the Byzantine Period on the Historical Peninsula of Istanbul: Urban Archaeological Values in Ibrahim Pasha Palace and Imaret of Beyazit Complex

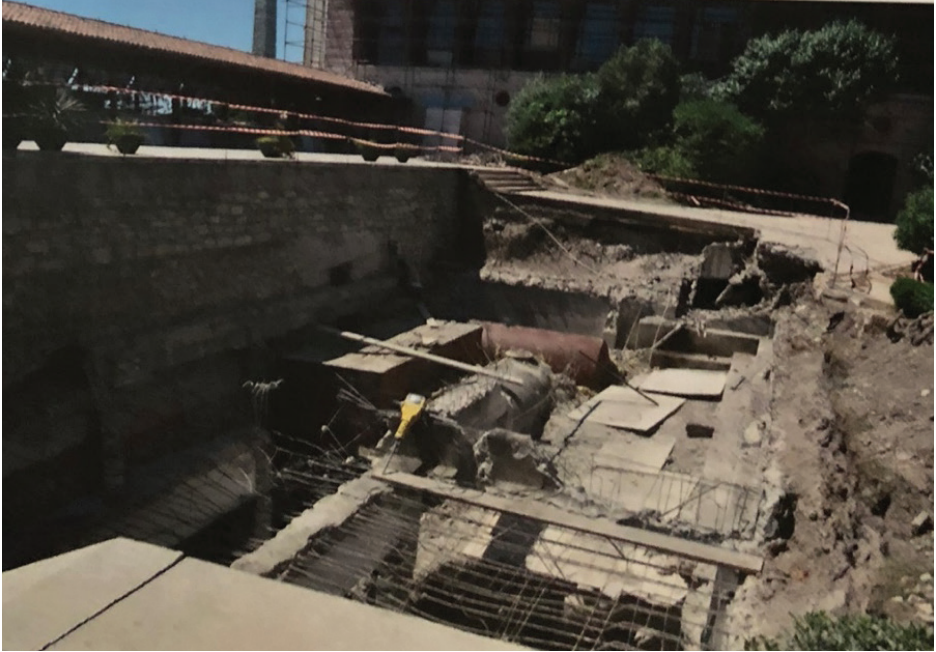
2013 yılında gerçekleştirilen restorasyon çalışmaları kapsamında, İbrahim Paşa Sarayı'nın 2. avlu kotunda temizlik çalışmalarına başlanmıştır. 8.93x22.70 m ebadında bir alanda yapılan kazılarda, yaklaşık 20 m derinliğindeki toprak dolgu alınmış ve avlu kazılarak gömülü olan kazan dairesinin demir donatılı beton tavan döşemesi parçalara ayrılarak kaldırılmıştır. Aynı zamanda mekânda bulunan iki büyük kazan da kesilip parçalara ayrılarak çıkarılmıştır. Türk ve İslam Eserleri Müzesi yetkililerinin denetiminde gerçekleştirilen kazılarda, daha önceki imar faaliyetleri sebebiyle tahrip olmuş Hipodrom yapısına ait olduğu düşünülen kalıntılara ulaşılmıştır (G. 2).

G. 2: İbrahim Paşa Sarayı 2. avlusundaki kazı alanı güneybatı yönü-1983 yılında gömülen ısıtma sistemleri (İstanbul IV Numaralı Kültür Varlıklarını Koruma Bölge Kurulu Arşivi-Ekim 2012).

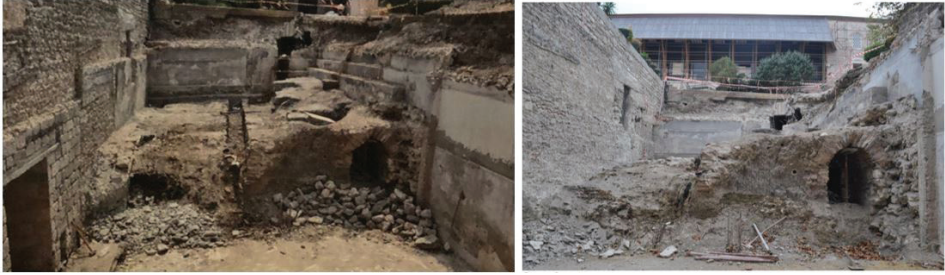
G. 4: Kazı alanının güney-batı yönündeki tonozlu geçit (İstanbul IV Numaralı Kültür Varlıklarını Koruma Bölge Kurulu Arşivi- Ekim 2012)

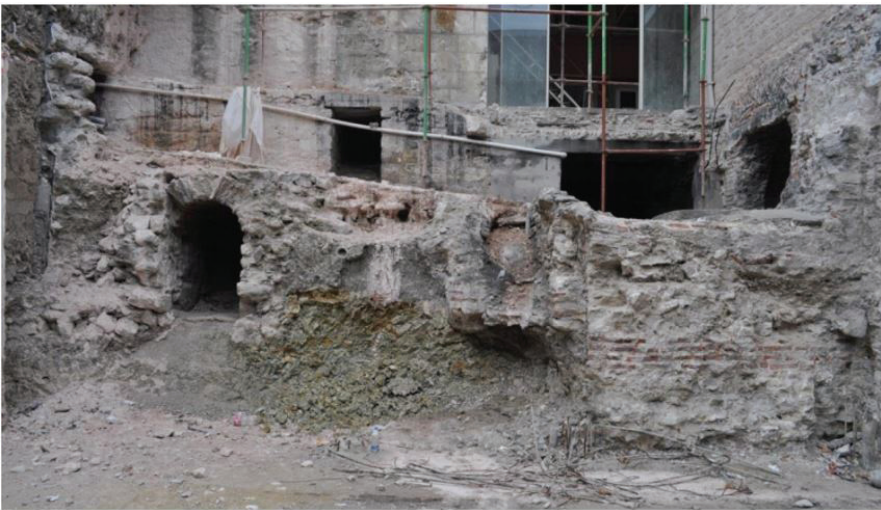
G. 5: Kazı alanının kuzey-doğu yönündeki almasıık duvar (İstanbul IV Numaralı Kültür Varlıklarını Koruma Bölge Kurulu Arşivi- Ekim 2012)

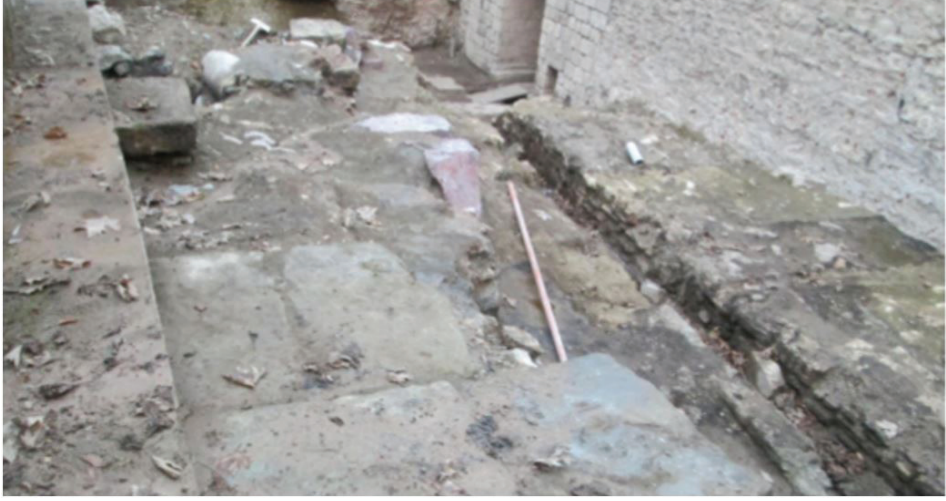
Duvar ve geçit kalıntısının üst döşeme kotunda düzenli tuf taşı bloklar sıralanmıştır. Bunun yanı sıra porfir diyorit, serpantin breşi ve mermerden devşirme malzemeler döşemede dolgu malzemesi olarak kullanılmıştır<sup>29</sup> (G. 6). Kazı alanında kalıntıya ait olan beşik tonoz örtülü geçit içerisinde 48 m batı istikametinde ve 13,5 m doğu istikametinde toprak dolgu uzaklaştırılmış ancak geçidin boyutu tam olarak tespit edilememiştir.

G. 6: İbrahim Paşa Sarayı'nın 2. avlusundaki döşeme (İstanbul IV Numaralı Kültür Varlıklarını Koruma Bölge Kurulu Arşivi- Ekim 2012)

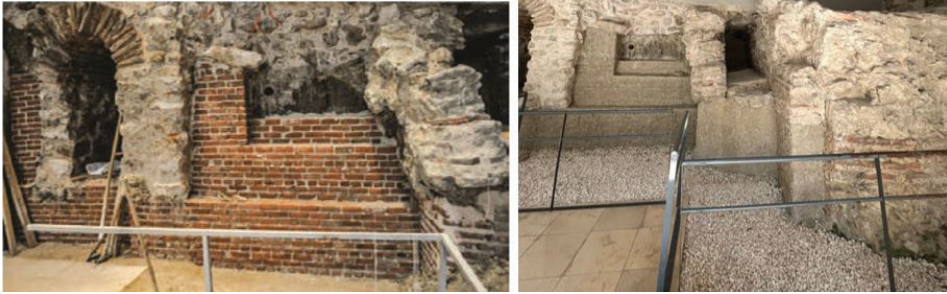
G. 7: Yeni tuğla ile örülen destek duvarları (Soysal, “İbrahim Paşa Sarayı İkinci Avlu Zemin Kotunda Yer Alan Kalıntıların Koruma ve Onarım Çalışmaları”, 113); toprak görünümlü destek duvarları (Neşe Karaçay, 2022).

**Konservasyon ve Güçlendirme:** Arkeolojik değerlerin dış hava koşullarından korunması amaçlı yapılan cam döşeme imalatı sonrasında kalıntılarda konservasyon çalışmalarına başlanmıştır. Yöntem olarak “harabe dondurma” yöntemi seçilmiştir<sup>31</sup>. Konservasyon çalışmalarında öncelik temizlik işlemlerine verilmiştir. Çimento artığı, toprak ve uzun yıllar boyunca yoğun miktarda birikmiş yakıt malzemesi alandan uzaklaştırılmıştır. Temizlik işleminin ardından kalıntılarda görülen yosun oluşumları ve tuz rekristalizasyonları (çiçeklenme) gibi sorunlar giderilmiştir. Bu amaçla, kâğıt hamuru saf su ile ıslatılarak tuğla yüzeylerine yapıştırma yöntemi kullanılmıştır. Ayrışmış olan derzler için analiz sonuçlarına göre ilgili kurul onaylı teknik rapora göre hazırlanmış onarım harcı (kireç harcı) ile derz dolgusu yapılmıştır<sup>32</sup>. Toprak dolgudan arındırılan kalıntılar, kireç harcı ile örülmüş harman tuğlasından destek duvarlar yapılarak sağlamlaştırılmıştır<sup>33</sup> (G. 7). Bu destek duvarları da ilgili koruma kurulu onaylı teknik rapora göre hazırlanmış onarım harcı ile kaplanarak toprak görünümü verilmiştir. Özgün durumda kalan duvar ise temizlenmiş ve derz boşlukları doldurulmuştur.

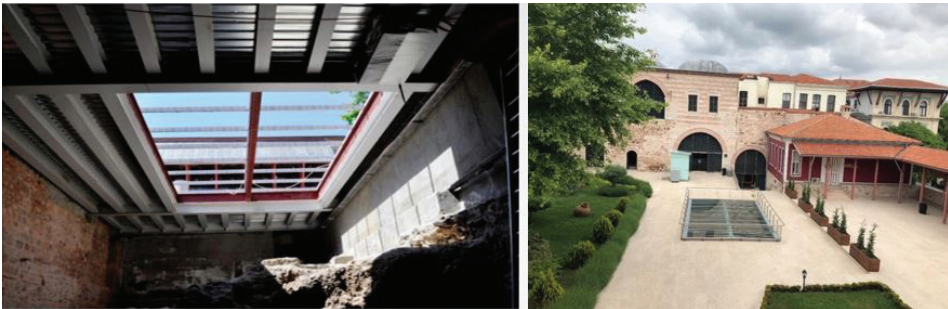
**Üst Örtü Tasarımı:** Restorasyon çalışmaları sırasında, müze teşhirine dâhil edilen kalıntıların hem korunmasını sağlamak hem de ziyaretçilerin bu kalıntıları 2. Avlu kotunda görmesini sağlamak için cam bir döşeme yapılmıştır. Bu amaçla, avlu kotunda bulunan yaklaşık 920 x 2400 cm'lik dikdörtgen alanda betonarme döşeme kaldırılmıştır. Geniş bir açıklığa sahip olan alanda taşıyıcı olarak çelik kiriş sistemi ve trapez saç kaplaması tercih edilmiştir (G. 8). Giriş katından bahçe katına çıkan merdivenler de yine aynı çelik sistemle inşa edilmiştir. Kalıntının tam üzerindeki alanda yaklaşık olarak 500 x 800 cm boyutlarında bir boşluk oluşturulmuştur. Dikdörtgen alanın yarısının bir bölümünde iki yöne eğimli cam döşeme yapılmıştır (G. 9). Cam döşeme üzerinde gezilebilir mukavemete sahip olmasına rağmen etrafı paslanmaz çelik korkuluklarla çevrilmiştir (G. 9).

**G. 9:** Çelik taşıyıcılı cam döşeme uygulaması, Mayıs 2014 (İstanbul IV Numaralı Kültür Varlıklarını Koruma Bölge Kurulu Arşivi); İbrahim Paşa Sarayı'nın 2. avlusundaki görüntüsü (Neşe Karaçay, 2018).

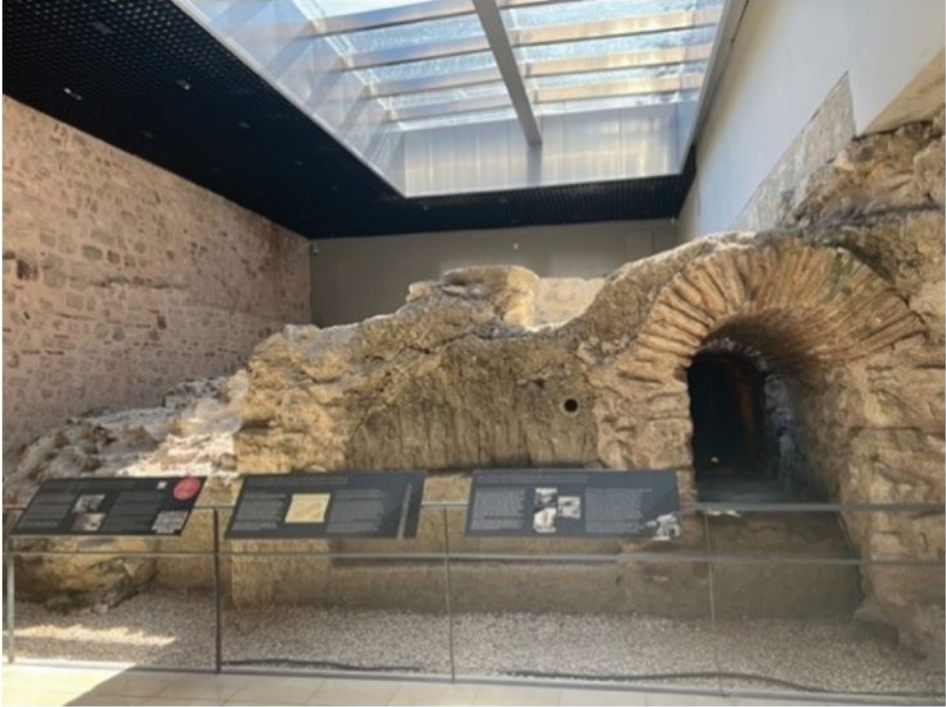
**Aydınlatma:** Arkeolojik değerlerin sergilendiği alanda (çelik taşıyıcı cam döşeme alanı hariç) petek asma tavan yapılmıştır. Seçilmiş olan asma tavandaki boşluklar, sergi alanına derinlik etkisi veren ve tavan arkasında kalan tesisata kolayca erişilebilen özelliktedir. Spot aydınlatmalar, asma tavanın boşluklarına yerleştirilmiştir. Elektrik ve mekanik tesisat sistemi de asma tavan ile gizlenmiştir (G. 10).

G. 10: Arkeolojik değerlerin korkuluk ve çakıl taşlı alan ile ziyaretçi gezi alanı döşemesi, cam üst örtü ve asma tavan (Neşe Karaçay, 2022).

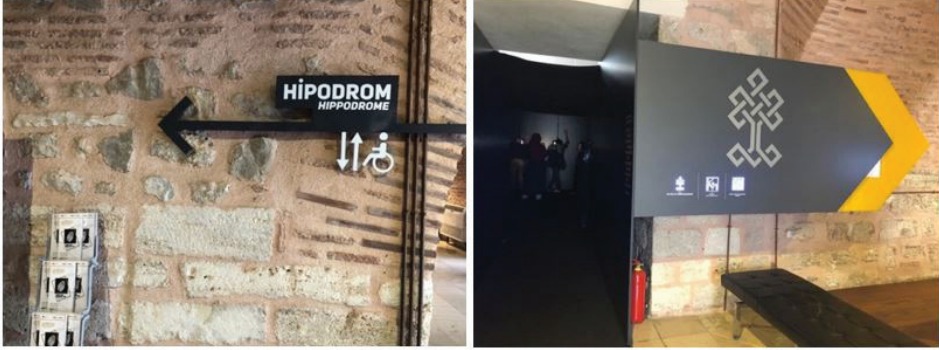
**Bilgilendirme:** Müze giriş katında bulunan turnikelerden geçtikten sonra, “Hipodrom” yazılı yönlendirme oklarıyla kalıntı sergi alanına ulaşmak mümkündür. Giriş katında, İbrahim Paşa Sarayı'nın tarihini anlatan bilgi yazısı, minyatürler ve planların yer aldığı bir panoya yer verilmiştir. Kalıntılarla ilgili ilk bilgilendirme, sergi alanı giriş kapsının sağ duvarındaki panoda bulunmaktadır (G. 11). Arkeolojik değerlerin önünde, taşıyıcı olarak lama demirden imal edilmiş korkuluklar vardır. Bu korkuluklara bilgi panoları da yerleştirilmiştir (G.10). Bu sayede ziyaretçilere kalıntılar ve sergilenen eserler hakkında bilgi verilmektedir.

G. 11: Tarihi kalıntılarla ilgili yönlendirme panosu (Neşe Karaçay, 2018)

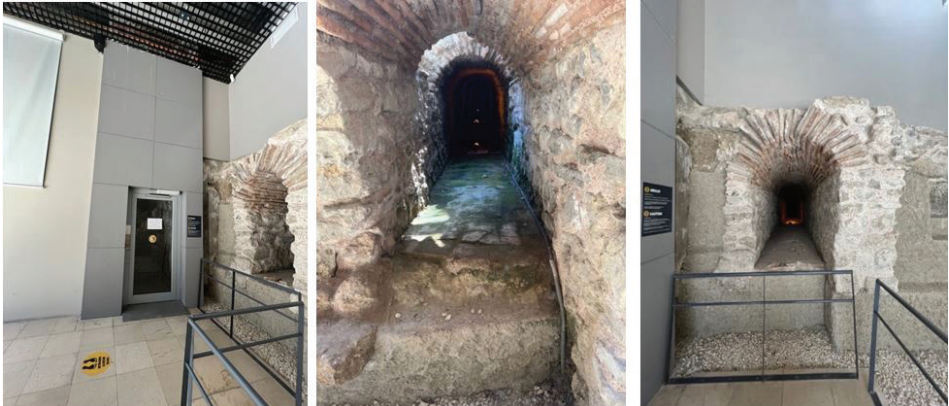
**Yapı Fiziği Koşulları:** 2014 yılında açılmış olan müzedeki arkeolojik değerlerin bulunduğu alanda nem ve rutubet sorunu olduğu gözlemlenmiştir. Ortamın havalandırma sisteminin yetersiz olması sebebiyle malzemelerde yosunlaşma ile nem ve rutubet kaynaklı koku oluşmuştur (G. 13).

G. 13: Kalıntılarda oluşan nem ve rutubet sorunları ile uygulama sonrası zeminde oluşan çatlaklar (Neşe Karaçay, 2022).

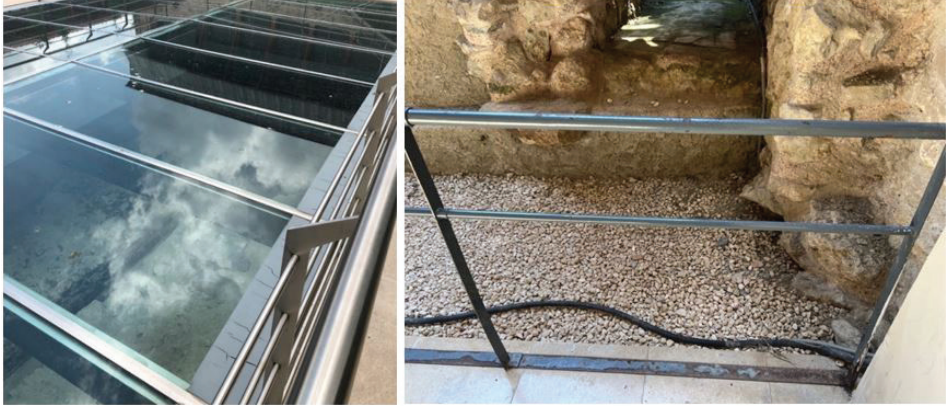
**Malzeme Tercihi:** Cam döşemedeki alüminyum ışıklıkta 2018'deki uygulamanın üzerinden 4 yıl geçmesine rağmen yer yer malzeme bozulmaları gözlenmiştir. İç mekânda yapılan korkuluklarda ve döşemede çatlaklar, deformasyonlar tespit edilmiştir (G. 14).

**G. 14:** Cam döşemede malzeme bozulmaları (Neşe Karaçay, 2018); Kalıntıların bulunduğu döşemelerin çatlaklar ve kırılmalar (Neşe Karaçay, 2022)

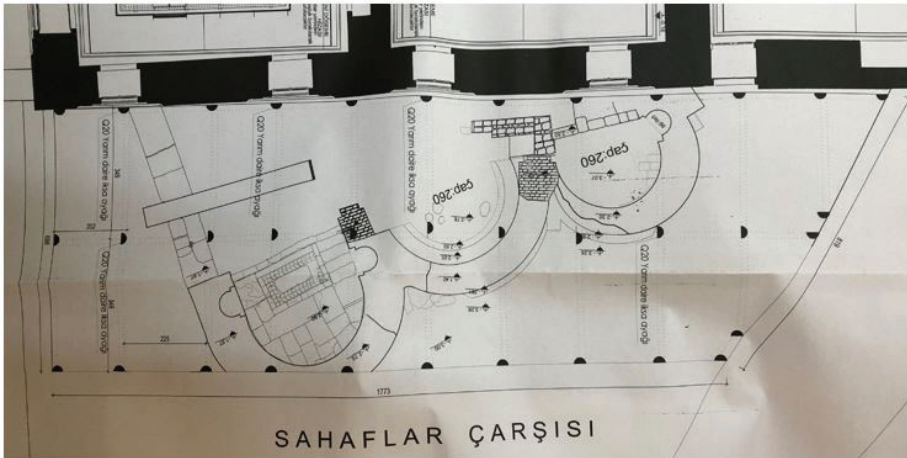
Beyazıt Külliyesi'nin imaret yapısının kuzeydoğusunda 55 m<sup>2</sup>'lik alanda ikisi aynı ebatta, üçüncüsü daha büyük olmak üzere toplam üç apsis, 2012 tarihli kazı sonucunda ortaya çıkarılmıştır. Bir kiliseye ait olduğu kabul edilen bu üç apsisin dışında, diğer yapı bölümlerinin imaretin temellerinin altında kaldığı düşünülmektedir. Aynı ebattaki iki apsisin çapları 260 cm üçüncü ve büyük apsisin çapı ise yaklaşık 300 cm'dir (G. 16).

İlk apsis zemin kotundan -307 cm, aynı ebattaki ikinci apsis ise -278 cm ve üçüncü apsis ise zemin kotundan -325 cm derinlikte ulaşılmıştır. İki apsis tek kademeliyken ortadaki apsis içte bir kademeye sahiptir. Apsisler, en alt kotunda kaba yonu taş, üzerinde beş sıra yassı tuğla ve tekrar daha büyük ölçekte, sıvalı daha düzgün yonu taş duvar örgüsüne sahip olup duvar kalınlıkları 80 cm'dir. Kuzeydeki apsisin zemin döşemesinde değişik ebatlarda (yaklaşık 20x26 cm) mermer kaplamalar bulunmuştur (G. 17). Büyük apsisin imarete devam eden bölümünde geçişi engelleyen duvar örülmüştür. Apsis duvarının belli bir kısmının sahaflar çarşısı altında kaldığı düşünülmektedir. Apsisin duvar kalınlığı 102 cm ve 119 cm arasındadır. Zeminde değişik ebatlarda mermer kaplama ve 170 x 119 cm boyutlarında geometrik biçimli gri, beyaz, sarı, yeşil taşlardan oluşan dikdörtgen bir döşeme vardır. Bu apsisin içinde, imaret duvarına 232 cm uzaklıkta zeminde yatan bir sütun bulunmuştur<sup>35</sup>. Bu sütunun dairesel tabanlarından birinde taşçı işareti olarak "epsilon" harfi ve "IWA (NNHC) Ionnes" okunmuştur<sup>36</sup> (G. 17). Kazı alanından çıkan ve sanat tarihçileri tarafından Bizans dönemine tarihlenen küpler, sütun parçaları (sütun kaidesi, gövdesi vb), çeşmeden oluşan taşınır kültür varlıkları İstanbul Arkeoloji Müzesi'ne kaldırılmış, bir kısmı kazı alanında bırakılmıştır.

G. 16: Beyazıt Yazma Eser Kütüphanesi'nde yer alan arkeolojik değer rölövesi (İstanbul IV Numaralı Kültür Varlıklarını Koruma Bölge Kurulu Arşivi- Mayıs 2013)

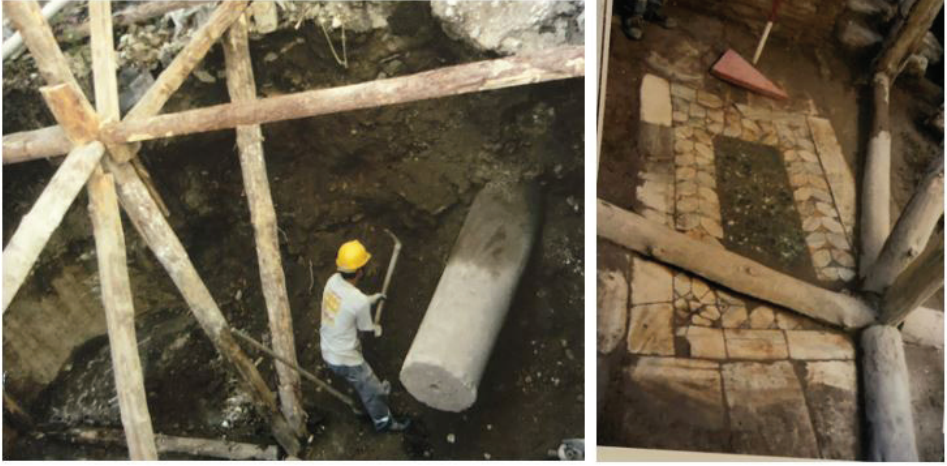
**G. 17:** Beyazıt İmaretî iç bahçesindeki arkeolojik kazı çalışmasında ortaya çıkarılan sütun- büyük apsiste yer alan renkli taş döşeme (İstanbul IV Numaralı Kültür Varlıklarını Koruma Bölge Kurulu Arşivi-Kasım 2012)

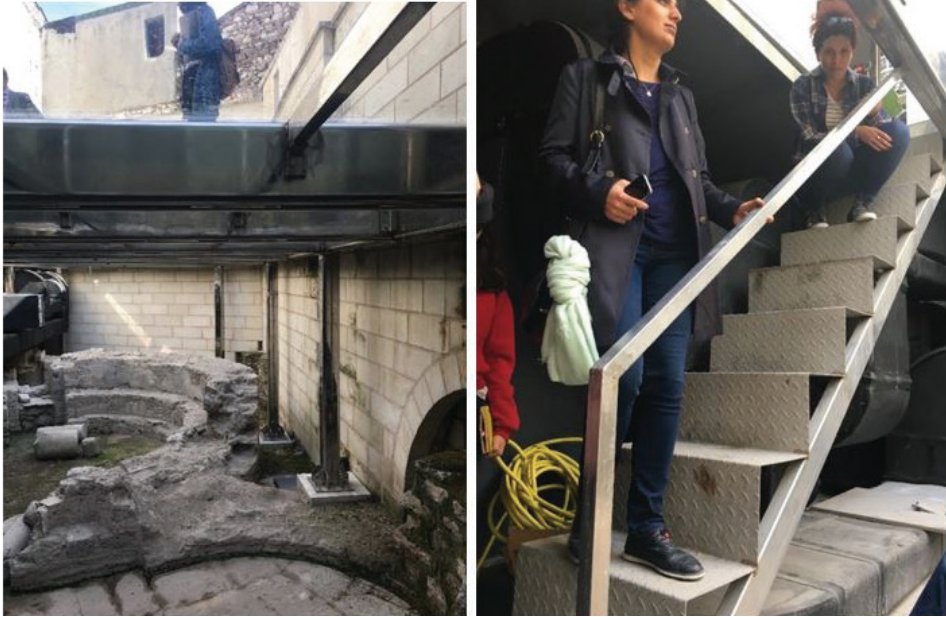
**Mimari Tasarımı:** Cam döşemeyi taşıyan 10 adet çelik kolonun münferit temelleri kısmen arkeolojik değer üzerine oturmaktadır. Hem döşeme malzemesinde kullanılan cam ve çelik karkas sistemin mevcut ağırlığı hem de insan yükünün ağırlığının zamanla temelin oturduğu noktalarda arkeolojik değere zarara vereceği düşünülmektedir. Arkeolojik değerın kütüphane alanına dâhil edilmesi için önemli bir yapı elemanı olan merdiven, konumu sebebiyle âtil kalmıştır (G. 20).

G. 20: (a) Beyazıt İmaretî'ndeki arkeolojik değerın üst örtüsünün düşey ve yatay çelik taşıyıcıları; (b) Arkeolojik değer alanına zemin kotundan iniş merdiveni (Neşe Karaçay, 2018)

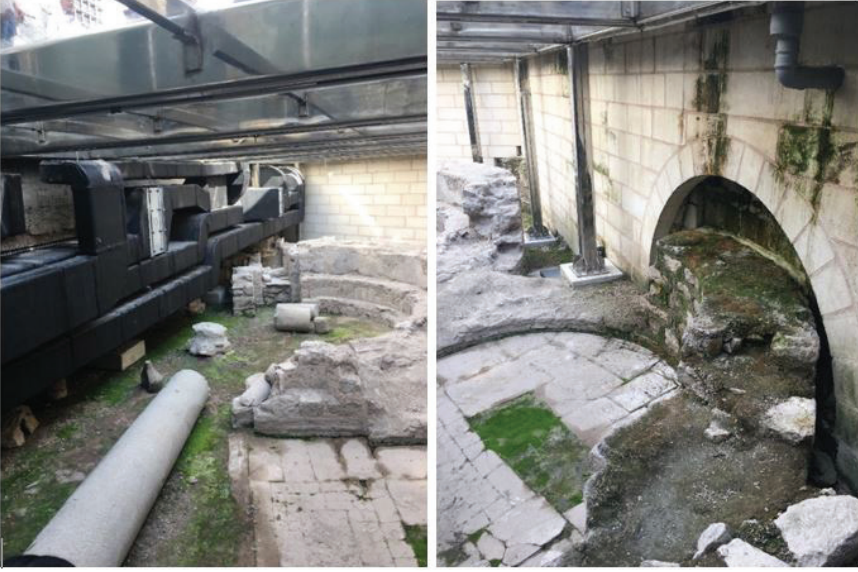
**Yapı Fiziği Koşulları:** Kütüphane alanına dâhil edilen ve ziyaretçinin izlemesine ve içeri girişine olanak sağlayan cam döşeme kapalı bir alanda kalan nem dengeleyici cihazlara rağmen arkeolojik değerde bazı sorunlar gözlemlenmiştir. Kiliseye ait kâgir duvarlarda ve taş döşeme kaplamalarında çok yoğun yosunlaşma oluşmuştur (G. 21). Cam döşemede nemden kaynaklanan hava kabarcıklarıyla birlikte apsislerin duvar yüzeylerinde yosunlaşmalar görülmüştür. Apsis kısmında freskoların bulunduğu sıvalar dökülmeye başlamıştır. 2012 yılındaki kazı çalışmalarında ortaya çıkan arkeolojik değerlerde herhangi bir yosunlaşma olmadığı arşiv fotoğraflarında görülmektedir. Bu sebeple nem dengeleme ve havalandırma sisteminin yetersiz olduğu veya cihazın çalıştırılmadığı düşünülmektedir. Bu kapalı alanda menfez boşluklarının açılmaması da bu durumun sebeplerinden olabilir (G. 21). Cam döşemenin su tahliyesi, pvc borularla arkeolojik değer alanında yeni yapılan destek duvarı yüzeyinden indirilmiştir. Bu bölgede oluşan sızıntılar sebebiyle de yüzeyde yosunlaşma oluşmuştur.

G. 21: Beyazıt İmaretî'ndeki kalıntı alanında havalandırma sistemi ve cam örtüsünde su gideri (Neşe Karaçay, 2018)

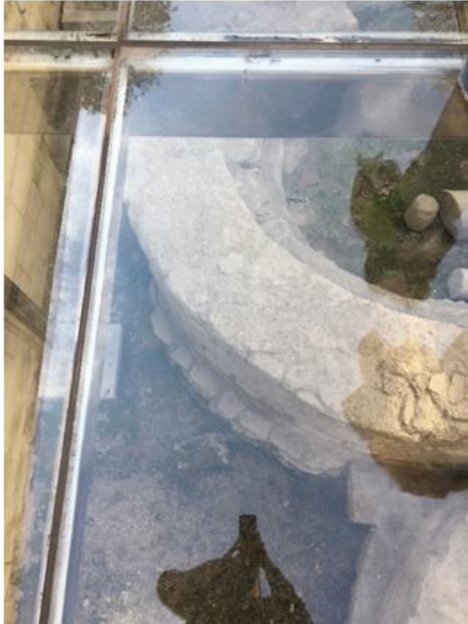
**Malzeme Tercihi:** Cam döşeme için yapılan çelik taşıyıcıların birleşim noktalarında malzemede korozyon ve deformasyonlar oluşmuştur (G. 22).

G. 22: Cam döşeme malzemesindeki korozyonlar (Neşe Karaçay, 2018)

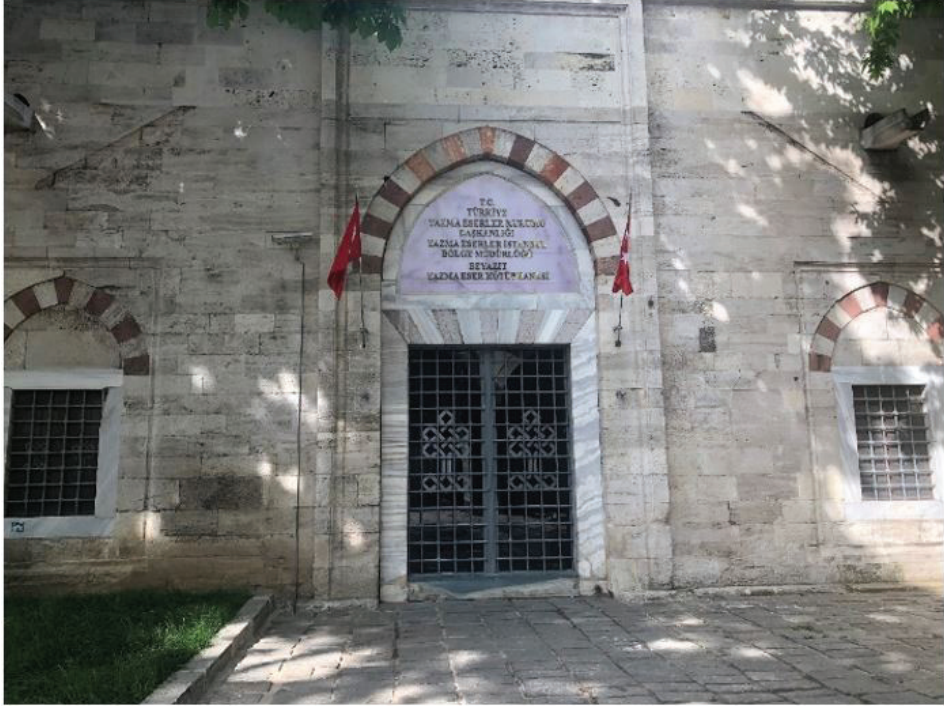
**Ziyaretçi Bilgilendirme Konusu:** İmaretin çevresinde ve arkeolojik değerin bulunduğu bölümün giriş kapısında, kalıntılarla ilgili herhangi bir bilgilendirme panosu bulunmamaktadır (G. 23). Bu durum ziyaretçilerin arkeolojik değerleri anlamasını ve bağlamını kavramasını engellemektedir. Kazı raporlarında, özgün yapının sahaflar çarşısına doğru devam ettiği belirtilmesine rağmen, bu bağlantıyı açıklayan bir bilgilendirme ve mimari düzenleme yapılmamıştır.

G. 23: Beyazıt Yazma Eser Kütüphanesi ana girişi (Neşe Karaçay, 2018)
