ESKİŞEHİR LAÇIN KIRSALINDAKİ GELENEKSEL KONUTLARIN MİMARİ ÖZELLİKLERİ

ARCHITECTURAL CHARACTERISTICS OF TRADITIONAL HOUSES IN THE RURAL LACHIN REGION OF ESKİŞEHİR

Durduşen ÖZTÜRK* - Hicran Hanım HALAÇ**

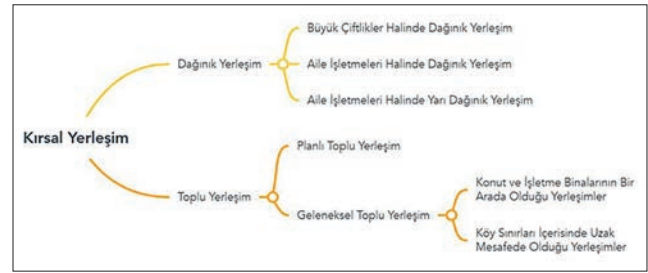
Şekil 1. Kırsal yerleşim çeşitleri / *Types of rural settlements* (Çevik ve Tekinel, 1998).

görüldüğü gibi üç grupta, toplu kırsal yerleşimlerde iki grupta değerlendirilebilir. Ülkemizde köylerin yaklaşık 1/3' ü dağınık, 2/3' ü ise geleneksel toplu yerleşim özelliğini taşımaktadır. Geleneksel toplu yerleşimlerde ikiye ayrılmaktadır. (Çevik ve Tekinel, 1998). Araştırma konusu Laçın kırsalı, konutların ve işletme binalarının bir arada olduğu geleneksel toplu yerleşim özelliği taşımaktadır.

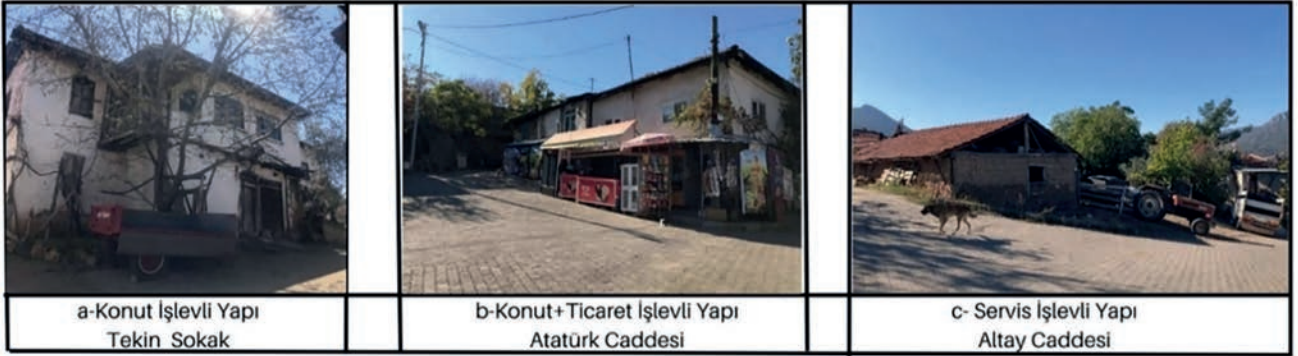
Levha 1. İşlev türlerine göre yapı örnekleri / *Examples of buildings by function types* (Öztürk, 2022).

Köydeki 478 yapının işlevi incelendiğinde yapıların 229'unun konut, üçünün konut + ticaret, 235'inin servis, dördünün eğitim, ikisinin dini, ikisinin fırın ve birinin sağlık ocağı, ikisinin belediye hizmet binası olduğu tespit edilmiştir ayrıca üç adet de çocuk parkı mevcuttur (Şek.7). Konut+ticaret işlevli yapılarda zemin katlar bakkal veya deposu olarak kullanılmaktadır (Lev. 1-b). Geleneksel konutların büyük çoğunluğu servis yapılarıyla desteklenmiştir. Servis yapıları yapılara bitişik yada bahçede ayrı olarak konumlanmıştır. Kapalı servis yapıları ve üstü sundurmalı yarı açık servis mekanları bu kategori de

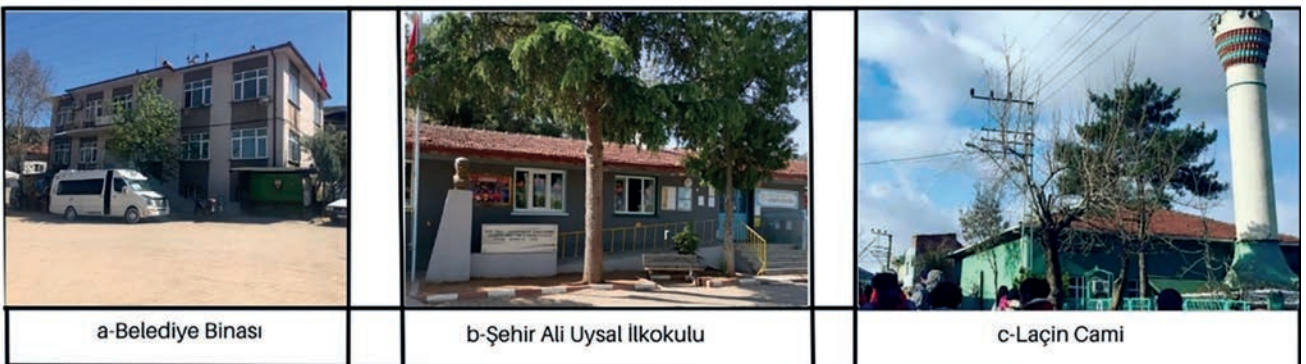
**Levha 2.** İşlev türlerine göre yapı örnekleri / *Examples of buildings by function types* (URL 4, URL5).

değerlendirilmiştir. Eğitim yapısı dört derslikli ilköğretim yapısı ve üç adet lojman yapısından oluşmaktadır. Köyde bir adet cami ve lojmanı mevcuttur (Lev. 2). Kitabesinde yapım yılının 1213 (1789) olduğu görülmektedir. Laçın'de, Sündiken dağlarında bulunan ve 1913 yılından buyana çeşitli kişi ve kurumlar tarafından işletilen maden suyu kaynağı ve köyün kuzey-doğusunda yer alan şişeleme fabrikası mevcuttur. Köy toplu yerleş alanının kuzeyinde tarım ürünlerinin toplandığı meyve-sebze hali vardır. Köy merkezinde bir adet fırın ve eskiden çamaşırhane yapısı olan ve günümüzde fırın olarak kullanılan bir yapı mevcuttur.

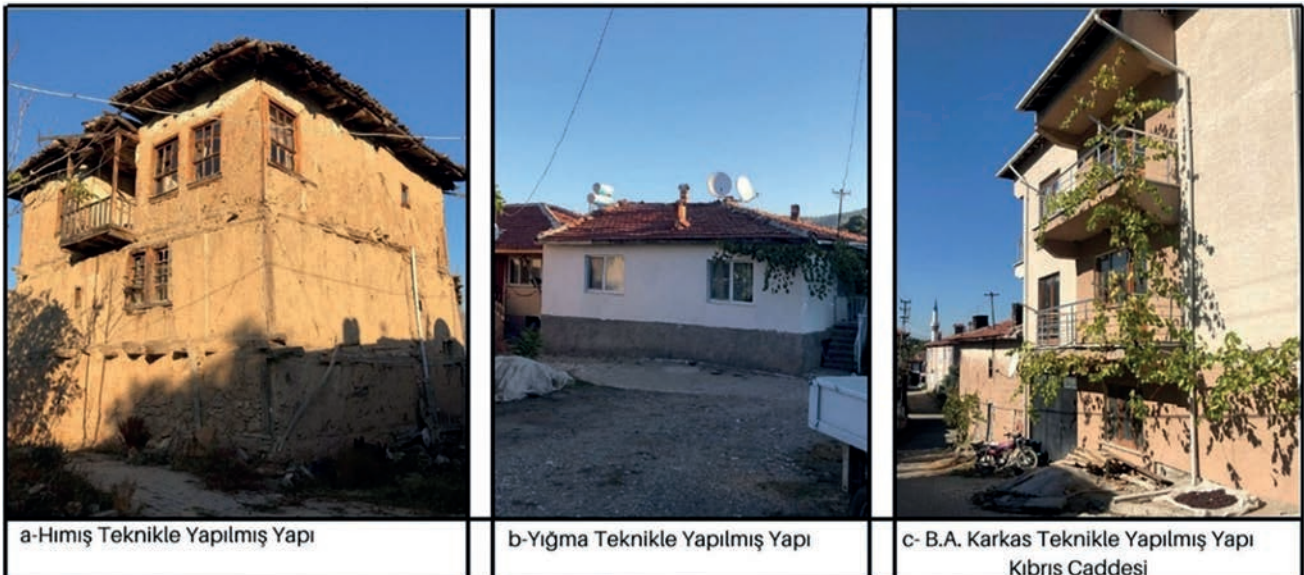
Levha 3. Yapım sistemine göre yapı örnekleri / *Examples of buildings by construction system* (Öztürk, 2022).

Köydeki konut ve konut+ticaret yapıları yapım sistemi özelliklerine göre 3 grupta incelenmiştir. Geleneksel yapım sistemi olan 'hımış' teknik ile yapılmış konut sayısı 138, çeşitli tuğlalar ile yığma sistemle yapılmış konut sayısı 43, betonarme karkas sistemle yapılmış konut sayısı ise 51 adettir (Şek. 8, Lev. 3).

dolgu olarak kullanıldığı yapılardır. Taşıyıcı sistem malzemesi ahşaptır. Dolgu malzemesi olarak ise farklı malzemeler kullanılabilir. Bu farklı malzemeler farklı hımış yapı türlerini ortaya çıkarmıştır. Dal ve Çamur Dolgulu Hımış Yapılar, Taş Dolgulu Hımış Yapılar, Tuğla Dolgulu Hımış Yapılar ve Kerpiç Dolgulu Hımış Yapılar olarak sayılabilir (Ataman, 2007). Laçın'de görülen yapılar kerpiç dolgulu hımış yapılardır.

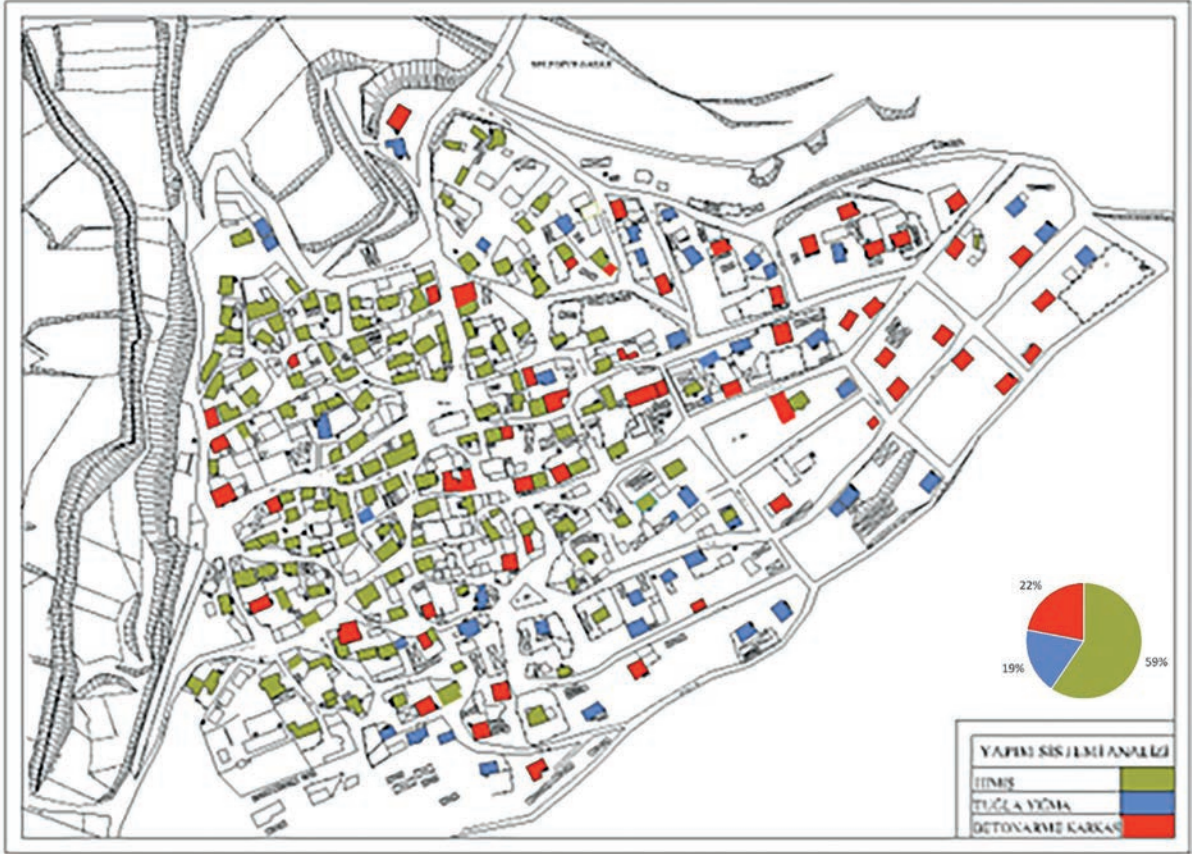
Şekil 8. Yapım sistemi analiz paftası / Construction system analysis layout (Öztürk, 2022).

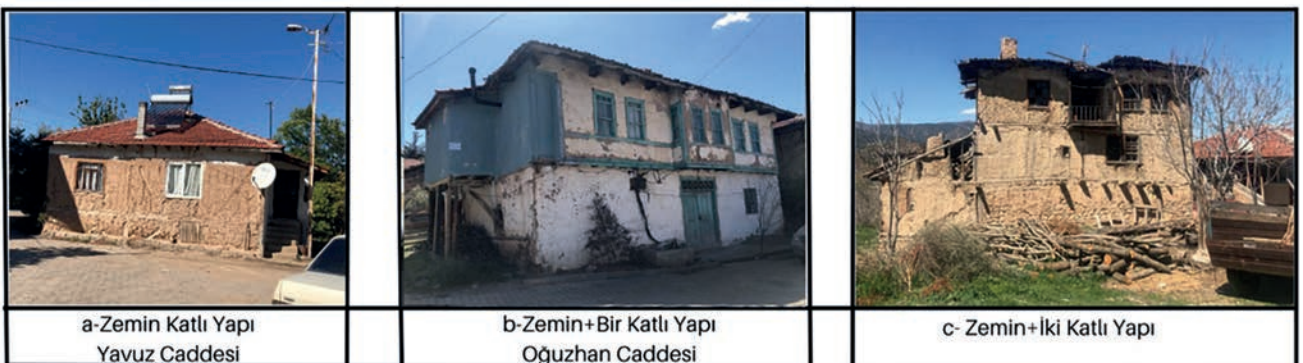
Levha 4. Kat sayılarına göre yapı örnekleri / Examples of buildings by number of storeys (Öztürk, 2022).

Hımsız sistemle yapılmış geleneksel konutların 20'si zemin kattan, 113'ü zemin+bir kattan, beşi zemin+iki kattan oluşmaktadır (Şek. 9, Lev. 4). Zemin katlı yapılar bodrumu olmayan, çeşitli su basman yüksekliğine sahip yapılardır. Zemin+bir ve zemin+iki katlı yapılarda zemin katlar servis alanı(dam), üst katlar yaşam alanı olarak kullanılmaktadır.

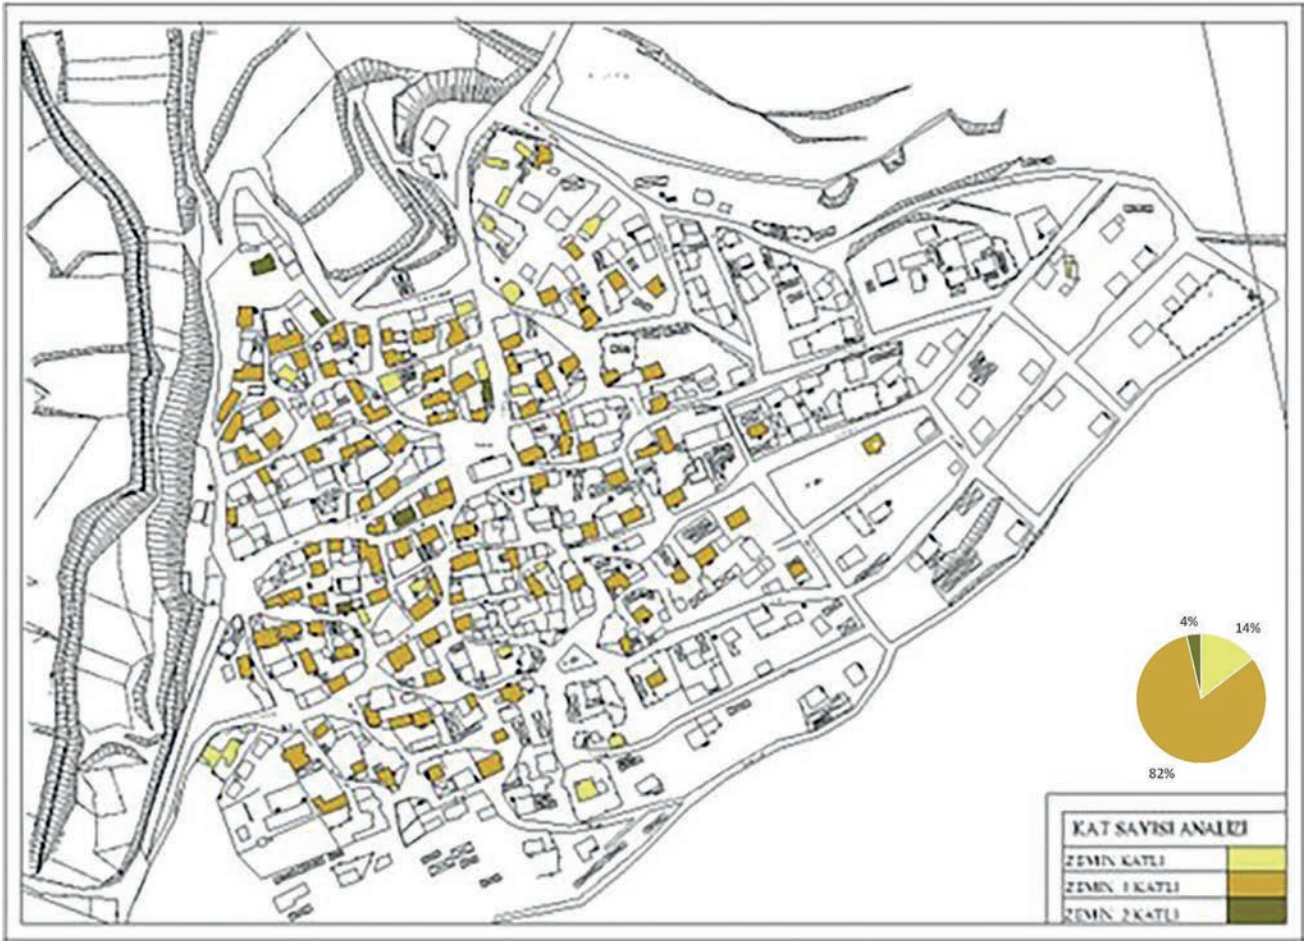
Şekil 9. Kat sayısı analiz paftası / Number of floors analysis layout (Öztürk, 2022).

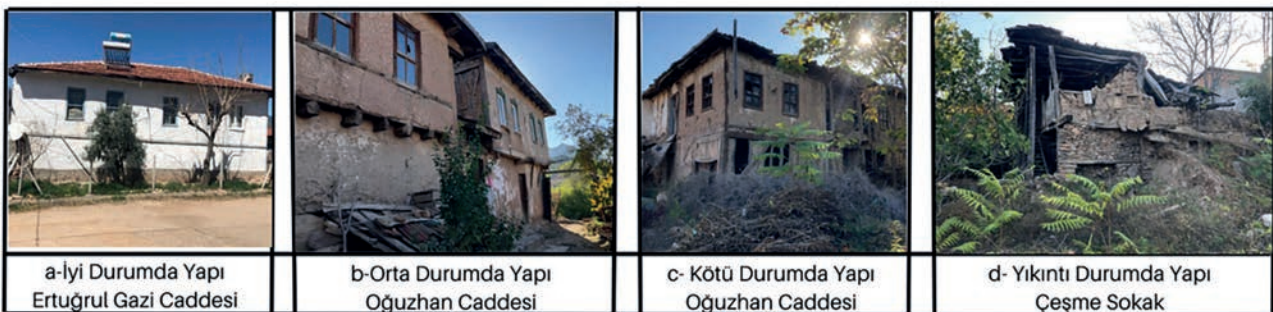
Levha 5. Yapısal durumlarına göre yapı örnekleri / Examples of buildings by their structural stability (Öztürk, 2022).

Yapılar yapısal sağlamlık durumu değerlendirilirken; iyi, orta, kötü, yıkıntı olarak dört kategoride sınıflandırılmıştır. Taşıyıcı sistem problemi olmayan yapılar iyi, çeşitli strüktürel sorunları olan ama kullanılabilir durumda olan yapılar orta, ciddi strüktürel problemleri olan ve kullanılması riskler taşıyan yapılar kötü, kısmen veya tamamen yıkılmış durumda olan yapılar yıkıntı olarak tanımlanmıştır (Foto. 8). Strüktürel problemlili yapılarda, taşıyıcı dikmelerin ve döşeme kirişlerinin hasarlı ve kısmen çökmüş olduğu ayrıca kesitlerinin incelmiş olduğu gözlenmiştir.

Yapının herhangi bir yerinde (döşeme, çatı v.b.) çökme yoksa sadece taşıyıcı kesitlerinde incilme ve/veya kısmen eksilme varsa yapı orta, çökme varsa kötü olarak değerlendirilmiştir. Çalışma alanında yapısal durumu iyi olarak değerlendirilen 44 yapı, orta olarak değerlendirilen 54, kötü olarak değerlendirilen 35 ve yıkıntı olarak değerlendirilen 5 yapı mevcuttur (Şek. 10, Lev. 5).

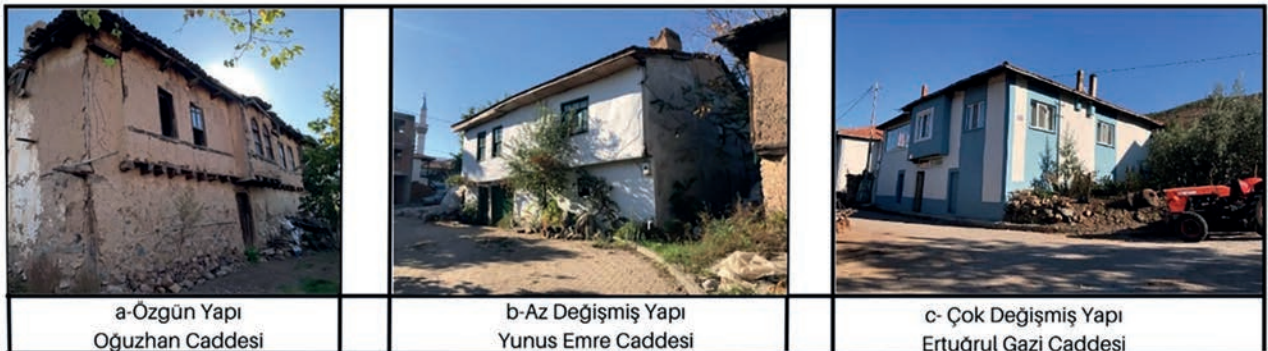
Levha 6. Cephe özgünlük durumlarına göre yapı örnekleri / *Examples of buildings by their façade authenticity* (Öztürk, 2022).

alınmamıştır. Kapı, pencere, cumba gibi cephe karakterini oluşturan mimari yapı elamanlarının büyük çoğunluğu boyut veya malzeme özellikleri açısından değişmiş ve cephenin tamamı beton esaslı sıva ile sıvanmış ise çok değişmiş olarak değerlendirilmiştir. Kısmi kapı, pencere değişimi ve kısmi veya tamamen beton esaslı sıva kullanımı varsa (geleneksel yapı oranları ve elemanları cepheden okunuyorsa) ve cephe geleneksel özelliklerini kısmen gösteriyorsa az değişmiş olarak değerlendirilmiştir. Hiçbir yapısal müdahale görmemiş yapılarda özgün olarak değerlendirilmiştir. Yerleşimdeki geleneksel konut yapılarının 40'i özgün, 64'ü az değişmiş, 29'u çok değişmiş olarak tespit edilmiştir (Şek. 11, Lev. 6).

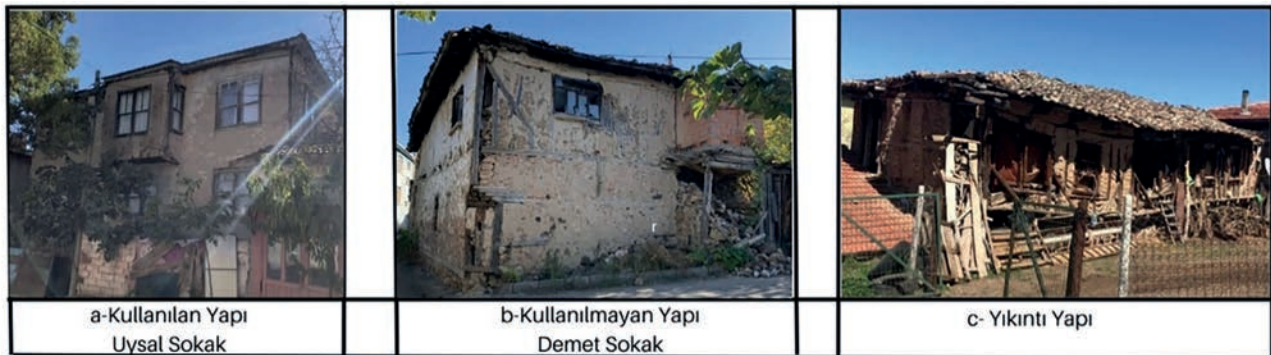
Levha 7. Kullanım durumuna göre yapı örnekleri / Examples of structures by use (Öztürk, 2022).

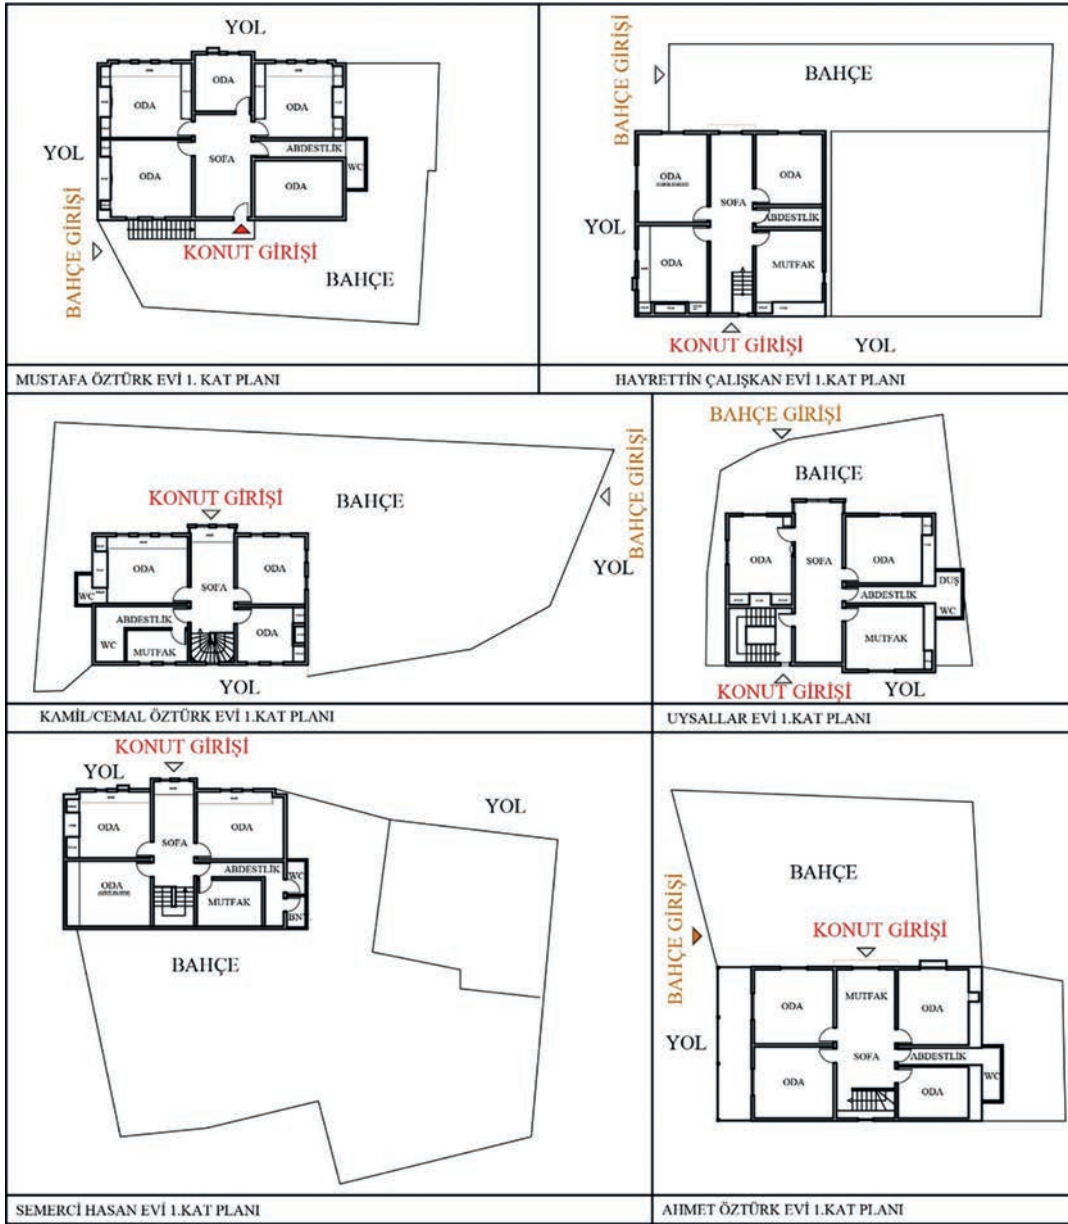
Şekil 13. Laçın geleneksel konutları zemin+ bir katlı yapılara ait plan krokileri / *Traditional Laçın houses plan sketches of ground + one storey buildings* (Çizim. Öztürk, 2023).

Laçın'de sofaların topoğrafyanın da etkisiyle manzaraya yönlendiği görülmüştür. Sofaların sokağa doğru çıktığı karakteristik bir oluşum söz konusu değildir. Parselin durumuna göre arka bahçeye veya sokağa yönelmişlerdir. Cumbalı evlerde sofanın manzaraya yönelen cephesinde 40-60 cm genişliğinde çıkması vardır. Diğer cephesinde genellikle sofa genişliğinde iki kollu merdiven planlanmıştır.

Evler çoğunlukla üç yada dört odalıdır. Sofa etrafına simetrik dizilmiş dört mekandan üçü oda olarak kullanılmış, dördüncüsü ıslak mekan olarak düzenlenmiştir. Bu alanda abdestlik denilen 80-100 cm genişliğinde bir koridorla, yapıya sonradan eklenen tuvalet-banyo mekanına ulaşılır. Odada kalan alan bazı evlerde mutfak, bazı evlerde oda olarak kullanılmıştır (Şek. 13).

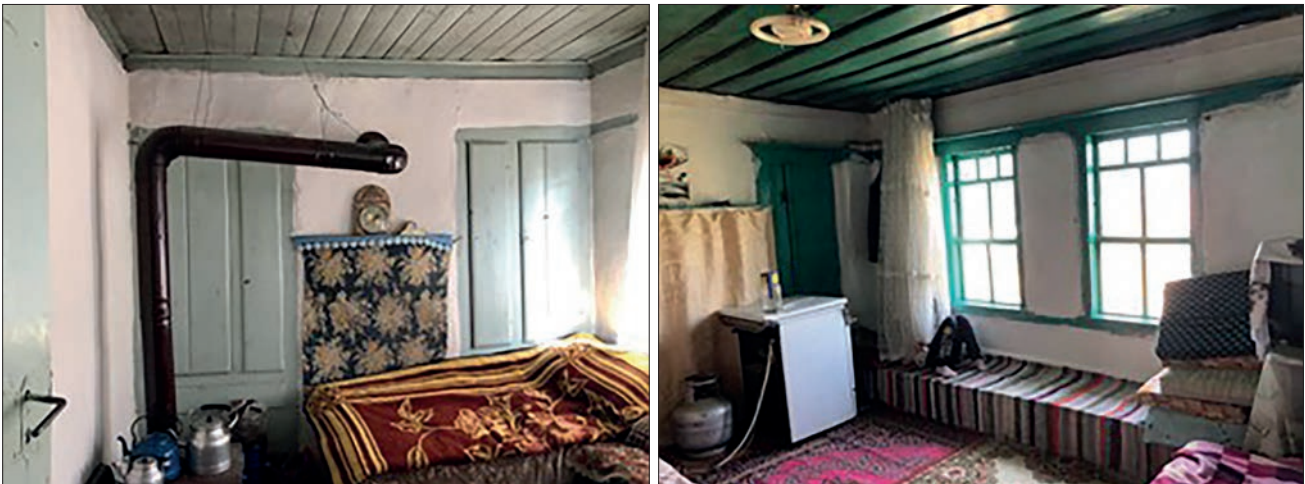
Fotoğraf 2-2a. Kamil/Cemal Öztürk evi oda fotoğrafları / *Kamil/Cemal Öztürk house room photos* (Öztürk, 2023).

karşılacak donanımdadır. Odaların çoğu kareye yakın dikdörtgen planlıdır. Odanın sofa ile ortak olan duvarında girişin sağında yada solunda yerden yüksekliği 60-80cm olan, yüklük denilen ahşap dolap vardır. Ölçü alınan evlerden sadece Mustafa Öztürk evinde bu ahşap dolaplar günümüze ulaşmıştır. Ev sahiplerinin verdiği bilgilere göre odalarda kullanım alanını genişletmek için bu ahşap dolaplar zaman içerisinde sökülmüştür. Kapının karşısındaki duvarda ortada ocak, iki yanında dolap mevcuttur (Foto. 2). Bu dolaplarda yerden 60- 80cm yüksekten başlar ve sergene kadar devam eder. Alt kısımları da odunların yığıldığı depo alanı olarak kullanılmaktadır. Odaların genellikle tek cephesinde pencere açıklığı vardır ve pencere önlerinde 60-70cm genişliğinde, 30-35cm yüksekliğinde sedir mevcuttur (Foto. 2a).

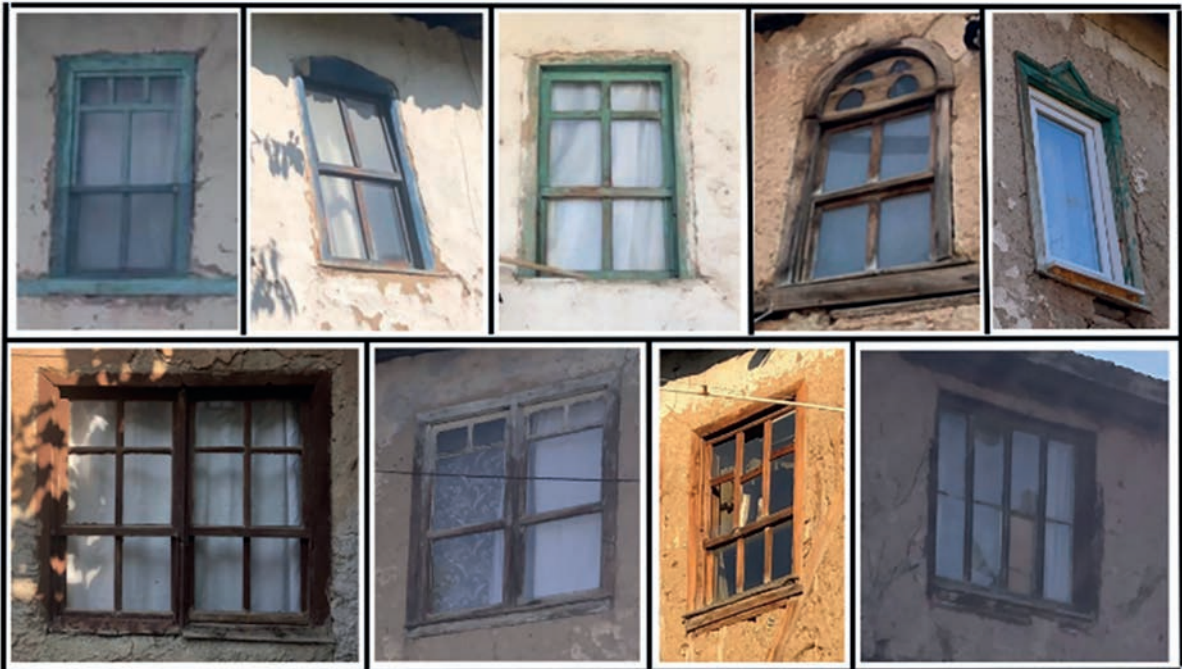
Levha 8. Laçın'ın ahşap pencere örnekleri / *Wooden window samples of Laçın* (Öztürk, 2022-2023).

Yaşam alanlarının pencereleri ölçü alınan evlerde 60-65/120-140 cm aralığında dikdörtgen formu giyotin penceredir. Köy halkından edilen bilgiler ve arazideki gözlemler doğrultusunda geç dönem yapıldığı düşünülen daha büyük kare pencere konutlarda mevcuttur (Lev. 8).

Yapılarda süsleme dış cephede bazı pencereler ve sövelerde görülmüştür (Lev.8). Cumbalar, saçaklar, korkuluklar süsten uzak foksiyonu esas olarak yapılmıştır. Semerci Hasan Evi dış cepesinde

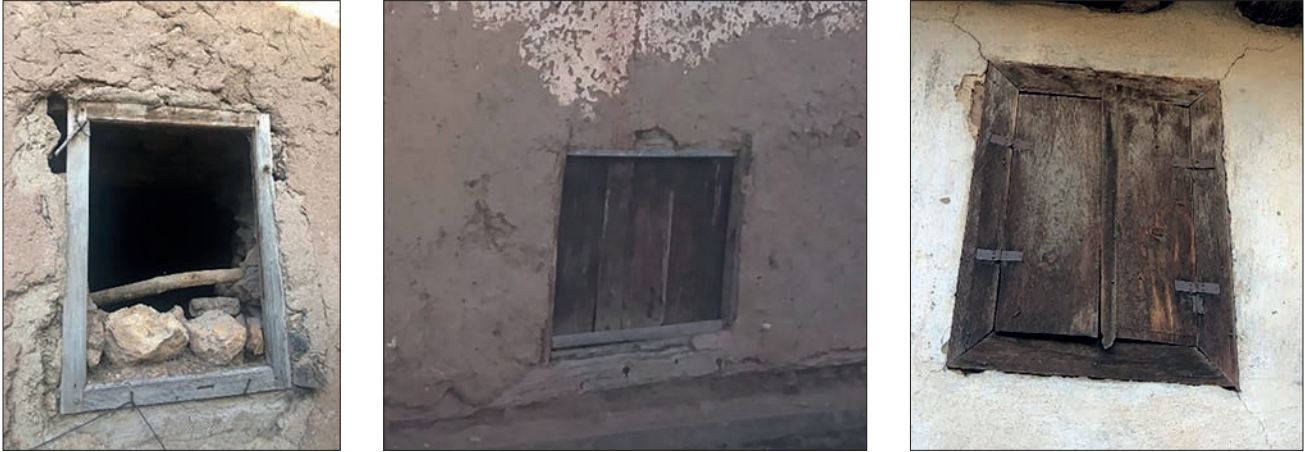
Fotoğraf 3, 3a, 3b. Zemin kat pencere açıklıkları / *Ground floor window opening* (Öztürk, 2023).

Zemin katlarda ahır/samanlık mekanlarının pencere açıklıkları çoğunlukla dikdörtgen formu, camsızdır, ahşap kepenkli örnekler mevcuttur (Foto 3, 3a, 3b). Bu pencere açıklıklarına yörede temek denmektedir. Temek, ahırdaki gübreyi dışarı atmak için kullanılan kapaklı veya kapaksız delik/pencere olarak tanımlanmaktadır (TDK, 2023).

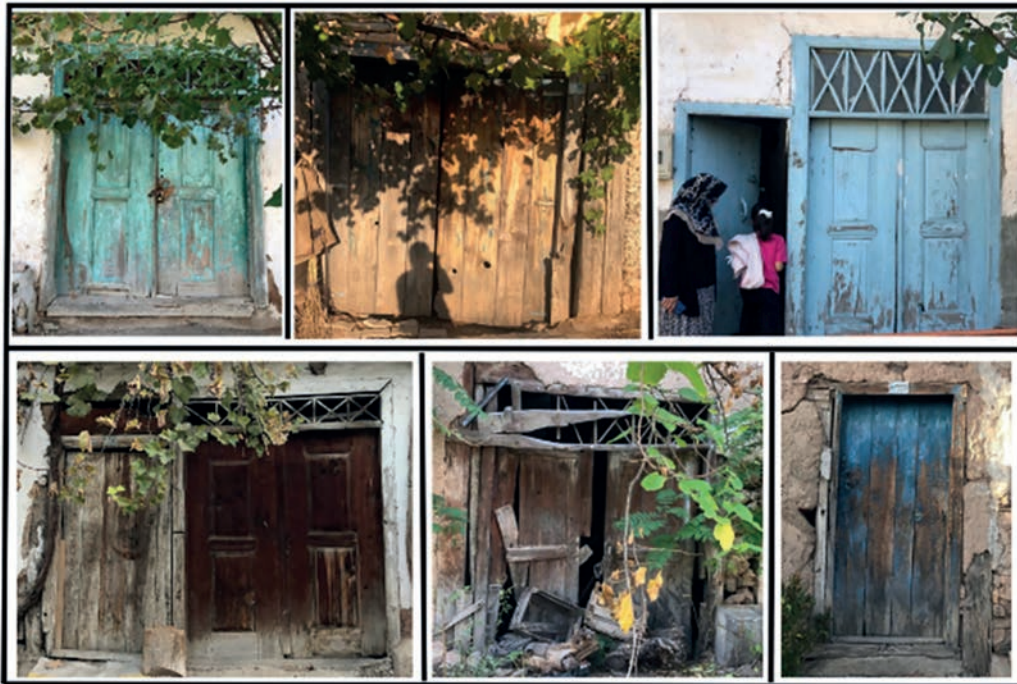
Levha 9. Laçın'ın ahşap dış kapı örnekleri / *Laçın's wooden exterior door sample* (Öztürk, 2022-2023).

Yapı giriş kapıları bazı evlerde çift kanatlı bazı evlerde de tek kanatlı bazılarında da ikisi yanyanadır (Lev. 9). Arazi kotundan kaynaklı birinci kata giriş ile zemin kata giriş aynı cepheden yapılamadıysa, ahır ve samanlık fonksiyonlarının olduğu zemin kata giriş için kullanılan kapılar genellikle çift kanatlı basit çakma kapılardır.

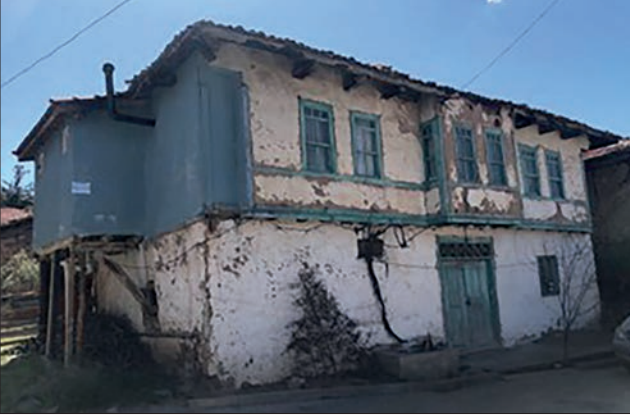
Fotoğraf 4. Semerci Hasan Evi sokak cephesi / *Semerci Hasan House street facade* (Öztürk, 2022).

ahşap köşe dikmeleri ve sokak cephesi boyunca görülen pencere alt pervazları sıvasız bırakılmış ve yeşil renk boyayla boyanmıştır (Foto. 4). Dış kapı üstlerinde ve balkon korkuluklarında 2x5 cm ahşaplar çaprazlanarak fonksiyonel ve süsten uzak yapı elemanlarına dönüşmüşlerdir.

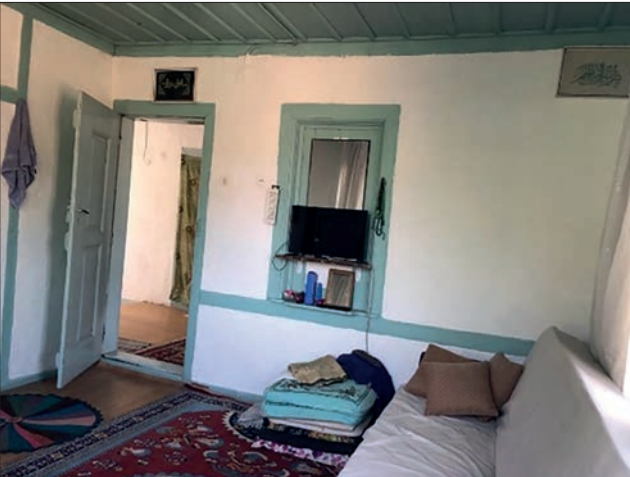
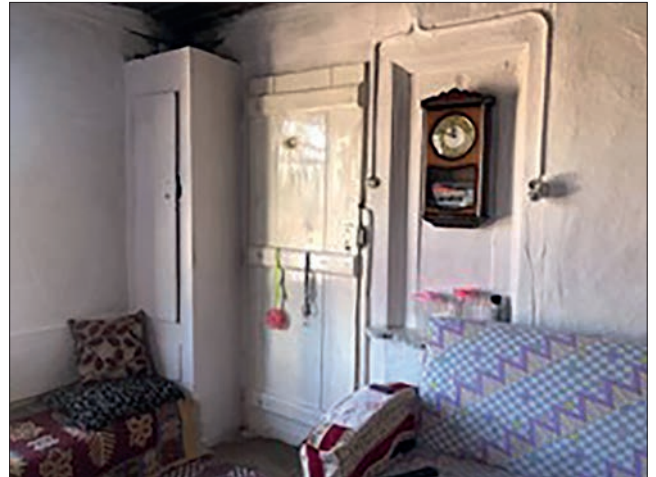
Fotoğraf 5-5a. Kamil/Cemal Öztürk Evi , Uysallar Evi / *Kamil/Cemal Öztürk House , Uysallar House* (Öztürk, 2023).

Bazı odalarda pencere alt pervazları odanın tüm duvarları boyunca dolanmıştır. Türk evinde sandalyalık (Günay, 1998) olarak da adlandırılan bu ahşap elamanlar incelenen evlerin tüm odalarında görülmemiştir. Kamil/Cemal Öztürk Evinde bir odada pencere alt ve üst pervazları birlikte tüm duvarlarda süreklilik göstermiş, pencereler, kapılar, tavanalar ve sergenlerle birlikte yeşil renkle boyanmış dolayısıyla odayı süsleyen yapı elemanlarına dönüşmüşlerdir (Foto. 5). Kamil/Cemal Öztürk, Mustafa Öztürk ve Uysallar evlerinde çiçeklik olarak tanımlanabilecek kapının hemen yanına yapılmış derinliği olmayan ama rafı olan nişler mevcuttur (Foto. 5-5a).

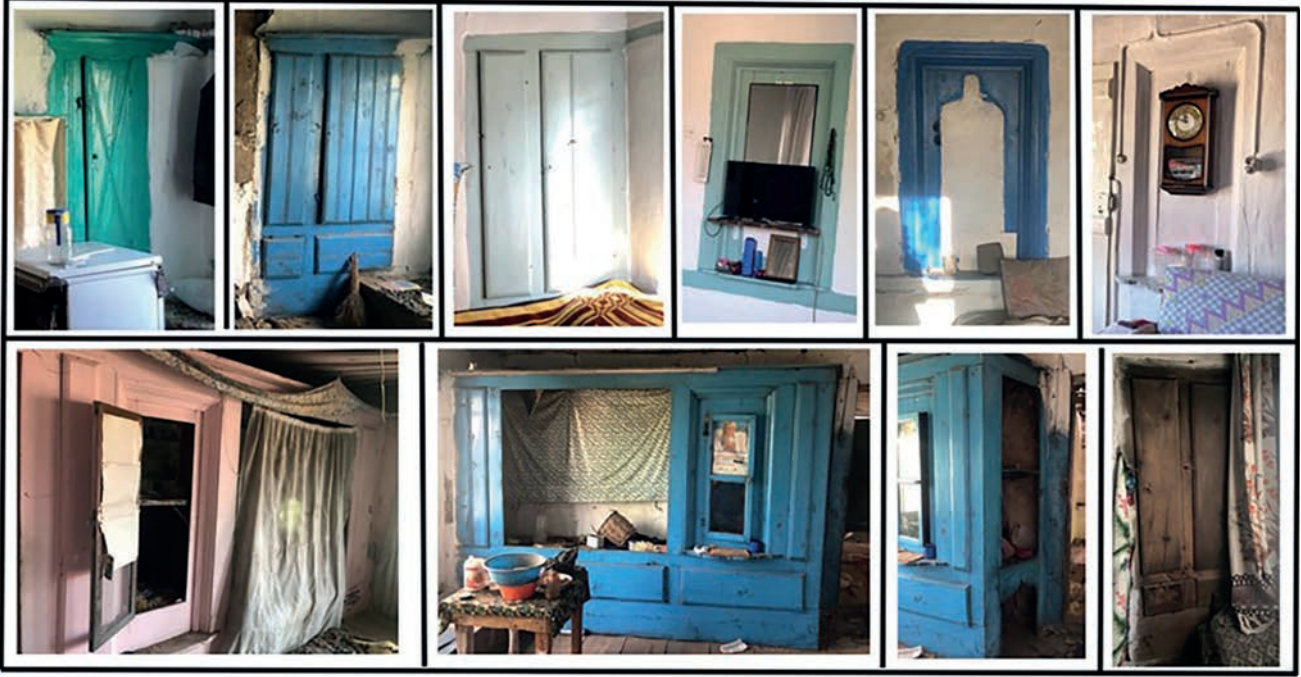
Levha 11. Laçin geleneksel konutlarının ahşap dolap örnekleri / *Examples of wooden cabinets of Laçin traditional houses* (Öztürk, 2023).

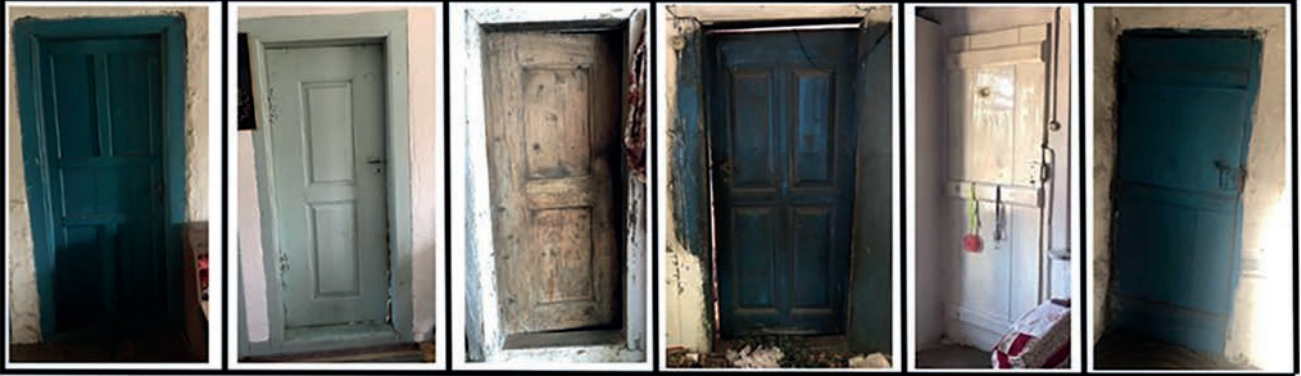
**Levha 12.** Laçin geleneksel konutlarının ahşap iç kapı örnekleri / *Examples of wooden interior doors of Laçin traditional houses* (Öztürk, 2023).

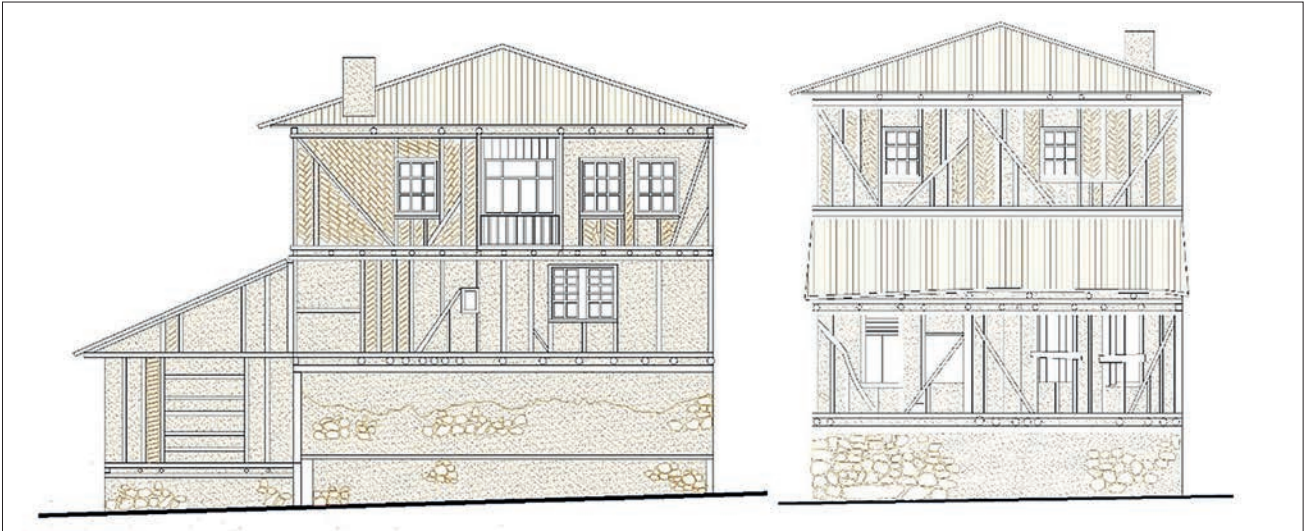
**Şekil 15.** Laçin geleneksel konutunun strüktür elemanlarının cephe rölövesi üzerinden çizimi 1 / *Drawing the structural elements of the Laçin traditional house through the facade survey 1* (Çizim. Öztürk, 2023).

Laçın'de müdahale görmeden günümüze ulaşan geleneksel konut sayısı fazladır. Konutlar, taşıyıcı sistemi ahşap karkas olan ve dolgu malzemesi olarak kerpiç kullanılan hımmış tenikle yapılmıştır. İç ve dış duvarlar kerpiç sıvalıdır. Müdahale görmeyen bazı yapıların dış sıvaları dökülmüş ve taşıyıcı sistemi okunur hale gelmiştir (Şek. 15, 16). Zemin katlarda ahşap hatıllı taş duvarlar yapıılırken üst katlarda ahşap çatki sistemi uygulanmıştır. Ahşap karkas sistemde dikmelerin belirli bir düzende yapılmadığı görülmüştür. Dikmelerin boyutları ve aralıkları değişkendir. Dikmeler kare ve yuvarlak formda 10-20 cm genişlik aralığındadır. Köşe dikmelerini ve pencere dikmelerini destekleyen yanlamalar (payandalar) mevcuttur. Yer yer ara dikme ve ara kuşaklarla taşıyıcı sistem desteklenmiştir. Bu ara dikme ve kuşaklarında belirli bir düzende yapılmadığı görülmüştür. Dolgu malzemesi olarak kullanılan kerpiç blokların boyutları yaklaşık 8x30 cm dir.

Kerpiç bloklar genellikle açılı dizilmiştir. Çatılarda alatura kiremit kullanılmış, zaman içerisinde marsilya kiremitiyle yenilenmiştir. Sahada tespit yapılamamasına rağmen sözlü kaynaklardan edinilen bilgilere göre toprak damlı yapıların yörede varlığından söz edilebilir. Bacalar, iç ve dış duvarlar kerpiç sıvalıdır.

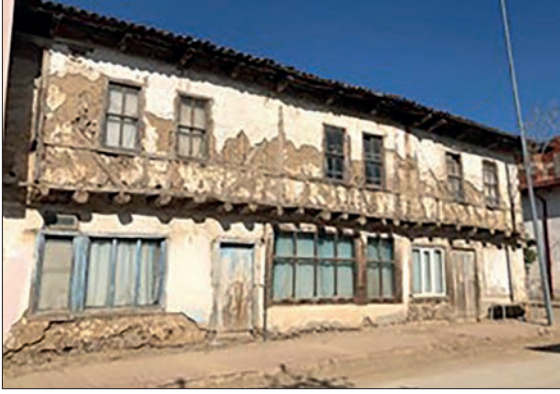
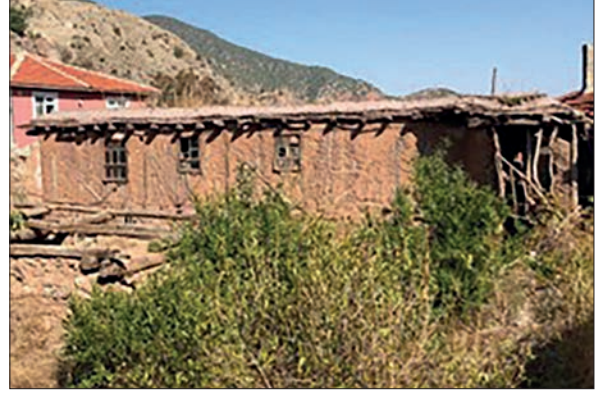
Fotoğraf 6-6a. Sarıcakaya'da geleneksel konut örneği, İğdir'de geleneksel konut örneği / *Example of traditional housing in Sarıcakaya, example of traditional housing in İğdir* (Öztürk, 2023).

Çevre köylerdeki geleneksel yapıların, yapı malzemesi ve yapım sistemi Laçın'de ki yapılarla aynıdır (Fot 6.-9.). Çevre köylerde de geleneksel konutlar ahşap karkas taşıyıcı sistemli ve kerpiç tuğla duvar dolguludur. İğdir köyünde toprak damıyla günümüze ulaşmış yapı mevcuttur (Foto. 6a.). Yapıların dışı kerpiç sıvalıdır. Yapılar diğer köylerde de genellikle parselin sokak cephesine sıfır konumlanmıştır. Cumbalarda, kapı ve pencerelerde süsleme yoktur. Pencere oranları ve tipolojileri benzer özellikler taşımaktadır. Mavi-yeşil boyalı ahşap pencere kasa ve sövelerine Beyköy, Düzköy ve Yenice köylerinde de rastlanmıştır (Foto. 8-8a, 9-9a). Laçın'de 2x5 cm ahşapların çaprazlanmasıyla oluşturulan, merdiven, balkon korkulukları ve dış kapı örnekleriyle benzer özellikler taşıyan yapı elemanları Beyköy ve Düzköy'de ki geleneksel konutlarda da kullanılmıştır (Foto. 8-8a). Laçın'de bir evde görülen üçgen alınlıklı, yeşil boyalı pencere sövesi örneği Yenice köyünde de mevcuttur (Foto. 9). Çevre köylerdeki geleneksel konutların çatıları kırma yada beşik çatılı ve alaturka kiremit kaplıdır.

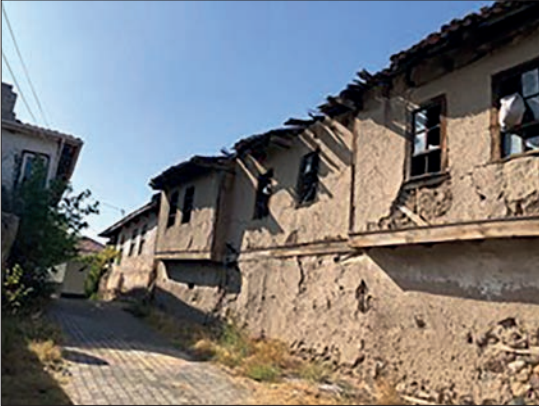
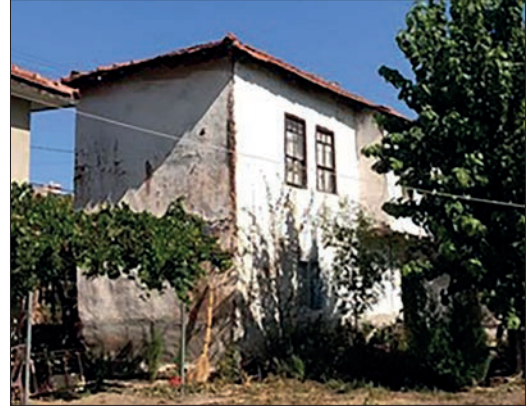
Fotoğraf 7-7a. Mayıslar'da geleneksel konut örneği, Kapıkaya'da geleneksel konut örneği / *Example of traditional housing in Mayıslar, example of traditional housing in Kapıkaya* (Öztürk, 2023).

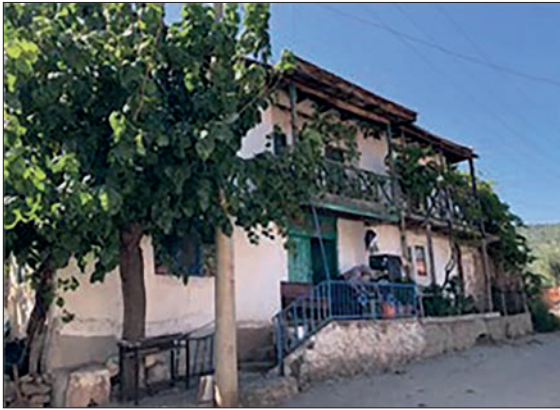
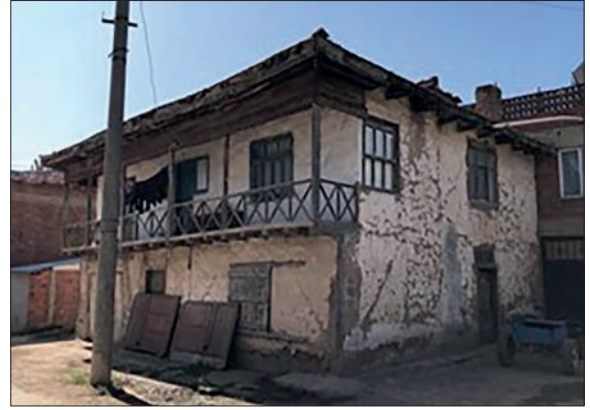
Fotoğraf 8-8a. Beyköy'de geleneksel konut örneği, Düzköy'de geleneksel konut örneği / *Example of traditional housing in Beyköy, example of traditional housing in Düzköy* (Öztürk, 2023).

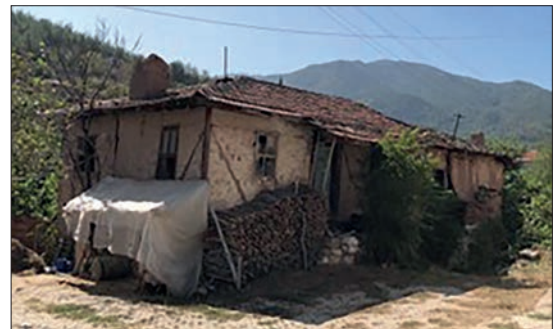
Fotoğraf 9-9a. Yenice'de geleneksel konut örnekleri / *Examples of traditional housing in Yenice* (Öztürk, 2023).
