## TARİHİ DOKUDA ÇAĞDAŞ EK TASARIMI: KEMALİYE ÖRNEĞİ<sup>1</sup>

### CONTEMPORARY ADDITIONAL DESIGN IN HISTORICAL TEXTURE: THE CASE OF KEMALIYE

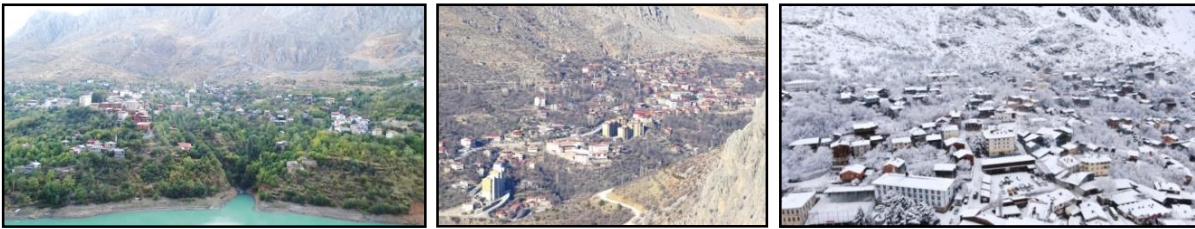
**Görsel 1.** Kemaliye'nin genel görünüşü.

Kemaliye, Doğu Anadolu Bölgesi'nin Yukarı Fırat Bölümünde yer alan ve Erzincan İline bağlı olan bir ilçedir. Osmanlı döneminde stratejik yerleşim alanlarından biri olan 16. Yüzyıldan itibaren güvenilir kaynaklarda "Ağn ya da Eğin" olarak yer alan ancak kuruluşu 11. Yüzyıla uzanan Kemaliye (Saint-Martin & Antoine, 1818; Canigyan, 1985; Alper, 1990; Arıkan, 2003; Yarman, 2014) fiziksel dokusu ile birlikte geleneksel Anadolu konutunun özgün biçimini günümüze dek taşıyabilen korunmuş/geleneksel yapıların yoğun olduğu nadir yerleşim yerlerinden biridir (Görsel 1).

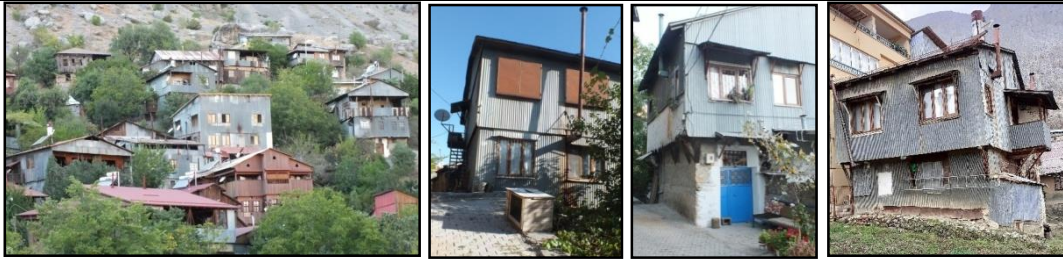
**Görsel 2.** Kemaliye'de yetme katının kapatılarak cephelerin sac ile kaplanması.

Kemaliye'deki birçok yapının göç nedeni ile terk edilerek kullanılmaması ya da mevsimlik olarak belirli dönemlerde kullanılması, yapıların bakımlarının yapılmasının aksamasına ve bunun sonucunda yapılardaki tahribatın artmasına neden olmuştur (Korkmaz & Akdemir, 2015; 10(4)). Yerel birikim ve korumacılık anlayışı ile bu tahribatın önlenmesine çözüm olarak; cephelerdeki ahşap kısımlar sac malzeme ile kaplanmış ve "yetme" adı verilen özgününde üstü açık işlevsel mekân olarak kullanılan dam katı sac malzemeli çatı ile kapatılarak yeni bir mekân elde edilmiştir (Tablo 1). Bu durum uluslararası kabul gören çağdaş yaklaşımlardan uzak, estetik açıdan dokuyu zedeleyen restorasyon ve renovasyon uygulamalarının ortaya çıkmasına, Kemaliye'nin özgün mimari dokusunu oluşturan tarihsel kent kimliğinin görünürlüğünün engellenmesine neden olmuştur (Görsel 2).

ÖZGÜN HALİ		YETMESİNİN KAPATILMIŞ HALİ	
Kesit	Görünüş	Kesit	Görünüş

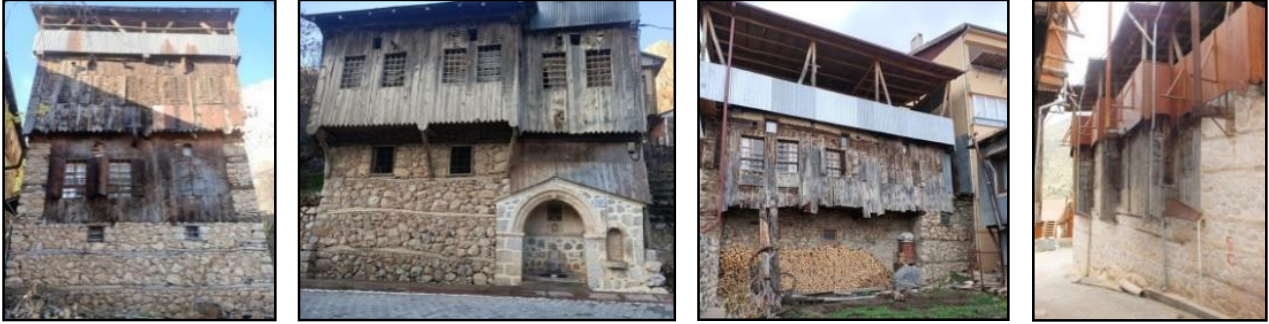
Kemaliye evlerinin özgününde masif taş kütle görünümde olan yer katının ve/veya alt katın devamında dikey ahşaplarla kaplı olan ana kat yer almaktadır (Görsel 18). Bu yüzeysel oluşumu rıhtım döşemeli

düz dam ve “süvüng” denilen saçak sistemi sonlandırırken, yüzeyin gerisinde ahşap kaplı kaçak kat bulunmaktadır.

**Görsel 18.** Kemaliye konut dokusundan örnekler.

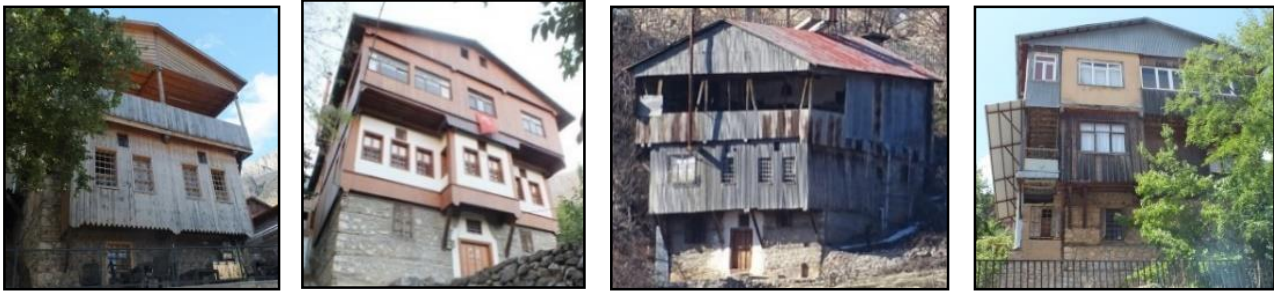
Kemaliye’de konutların tamamına yakınında “yetme/dam” olarak adlandırılan teras, yarı açık veya kapalı mekâna dönüştürülmektedir. Konutların çatılarındaki çağdaş eklemeler özgününden ayırt edilememekte ve özgün mimari kompozisyonun kendi parçasıymış gibi algılanmaktadır. Hatta bazen çatı eklemeleri yükseklik ve oran olarak özgün yapıyı geri plana itmektedir. Özgününde tüm kütlede görülen ve cepheye hâkim olan geometrik uyum ve bütünlük günümüzde kaçak katın üzerinin çatı ile kapatılması ve yetmenin yarı kapalı veya kapalı mekâna dönüştürülmesi nedeniyle bozulmuştur (Görsel 19). Bu durum tarihi yerleşkeyi gezen insanları yanıltmakla birlikte bilgi karmaşasına sebebiyet vermektedir.

**Görsel 19.** Kaçak katı kapatılan evlerden örnekler.

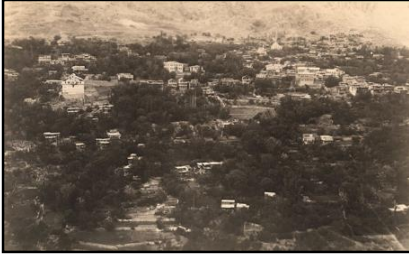
**Görsel 24.** 1945 yıllarında  
Kemaliye (URL-2, 2020)

1945 yıllarında ise geleneksel konutların bir kısmında kaçak katın ve dam yetme katının üzerinin kırma çatı ile kapatıldığı görülmektedir (Görsel 24). Kentsel sit ilanından önce kentsel dokuya hâkim olan gri rengin yerini ahşap malzeme rengi almıştır. Birçok betonarme bina ahşap malzeme ile kaplanmıştır (Görsel 25). Kemaliye'nin kentsel sit sınırının bittiği noktada TOKİ konutlarının tarihi dokuyu zedeleyen görsel bir perspektif sunduğu görülmektedir (Görsel 26).

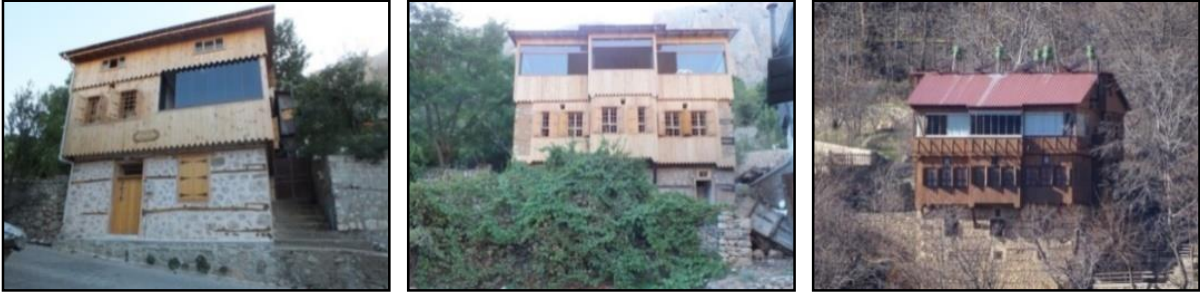
Tarihi yapılara önerilen eklemelerin özgün yapı ile arasındaki üslupsal uyum bilimsel birçok tartışmaya konu olmaktadır. Bu tartışmalarda en çok gündeme gelen konu ise ek yapının formu, malzemesi, rengi, dokusu ile cephe elemanlarının düzeni ve mimari cephe kompozisyonudur. (Uluşahin, 1992). Kemaliye’de, kentin görünümüne olumsuz yönde etki eden ve silüet açısından kaygı uyandıran evlerin teras katına yapılan çatı ve yarım kat eklerinde, uluslararası bildirge, tüzük ve ilkelerin çağdaş restorasyon yaklaşımlarından uzak uygulamalar sergilenmiştir. Yapılan restorasyon uygulamalarında oldukça az yapıda çağdaş malzemenin kullanıldığı tespit edilmekle birlikte yaklaşım olarak kullanılan malzeme ve teknikler evrensel ölçütleri ilke edinen çağdaş restorasyon anlayışını tam olarak yansıtmamaktadır (Görsel 28).

**Görsel 28.** Yapılarda cam kullanılarak kapatılan uygulamalar.

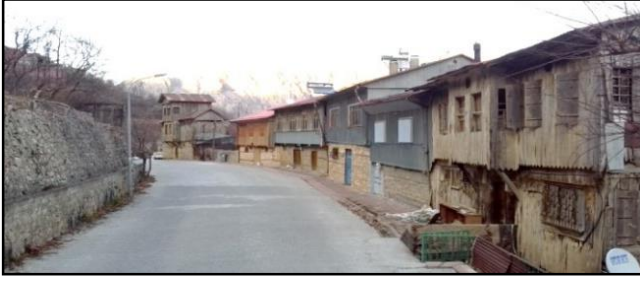
**Görsel 29.** Cumhuriyet Caddesinin  
Günümüzdeki hali

Geleneksel konutun bulunduğu 5 ada, 13 parsel üzerinde yer alan sokağın döşeme kaplama malzemesi özgününde “rıhtım” adı verilen doğal taş malzeme iken yerini beton parke taşına bırakmıştır. Özgününde kuru duvar tekniğinde uygulaması yapılan bahçe duvarlarına çimento harç ile müdahalelerde bulunulmuş ve moloz taştan yapılan bahçe duvarlarına betonarme istinat duvarı eklenmiştir (Görsel 29). Günümüzde alt ve üst yapı uygulamalarından trafo, elektrik direkleri, güneş enerji sistemleri gibi donatıların sokağın geleneksel dokusunu kesintiye uğrattığı görülmektedir. (Görsel 30).

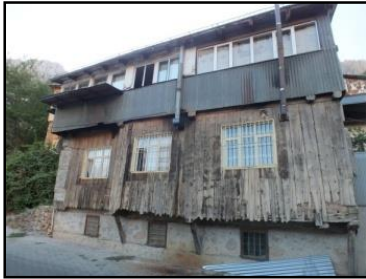
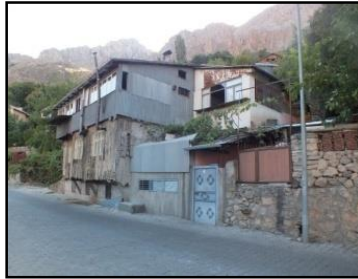
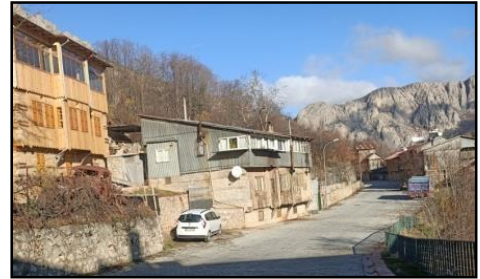
Söz konusu geleneksel yapıya öneriler getirilmeden önce yapının özgün hali ile birlikte bozulmuşluk durumunun ortaya konulması gerekmektedir. 5 ada, 13 parselde Cumhuriyet Caddesi üzerinde yer alan yapı, bodrum/yer katı, zemin/ana kat ve kaçak kat olmak üzere toplamda 3 katlı olarak inşa edilmiştir (Görsel 31). Cephede bulunan pencerelerin neredeyse tamamı özgün ölçü ve pencere düzenine sahip değildir. Özgününde cephe kurgusunun gerisinde bulunan kaçak kat ve kaçak katın önünde bulunan damın/terasın üzeri kapalı bir mekân elde edilmek amacıyla günümüzde tek yöne eğimli gri renkli sac malzemeli çatı ile kapatılmıştır. Yapının kuzeyinde bulunan girişinin üzerini örten özgününde olmayan büyük bir muhdes ek bulunmaktadır. Yapının ön cephesinde büyük soba bacası çıkışları yer almakta, ön cephede de diğer tüm cephelerde olduğu gibi çimento esaslı harç ile büyük müdahaleler görülmektedir.

**Görsel 31.** 5 ada, 13 parselde bulunan yapı.

Yapının kapı ve pencere oranlarının değişmesi, yapıya ayrıca yük getirecek üst kat mekânının ve çatı örtüsünün eklenmesi, yüzeysel bütünlüğü tamamlayan süvüngerin kaybolması neticesinde yapıdaki kütleli bütünlük neredeyse yok olarak yapının özgün görünümünden uzaklaşmasına neden olmuştur.

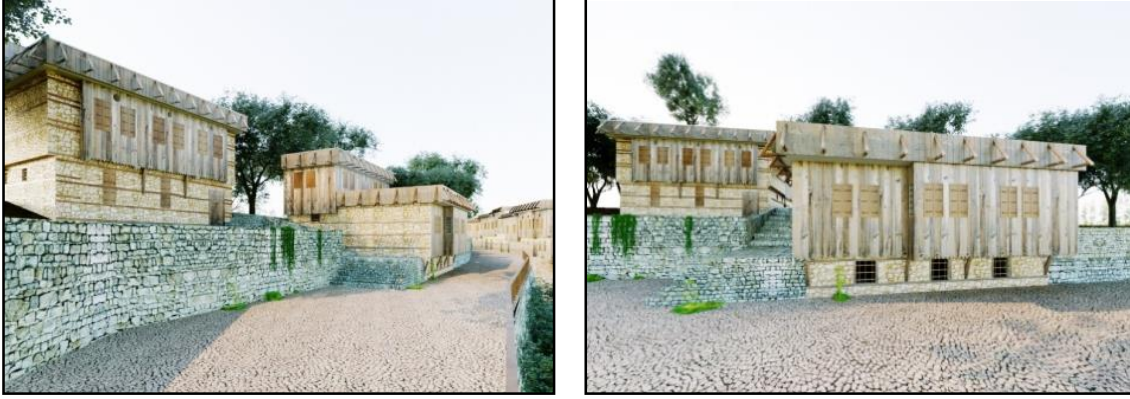
Özgününde ise yapı bodrum kat, zemin kat ve yarım kat olarak adlandırılan kaçak kat olmak üzere 2.5 kattan oluşmaktadır. Kaçak katın önünde üzeri açık dam/teras bulunmaktadır (Görsel 32). Çatı sistemini tamamlayan ve cepheye zenginlik katan saçak görevi gören süvüngerle birlikte yapıdaki pencerelerin oranlar 1/1.5 veya 1/1.6 olmakla birlikte ön cephede geleneksel Eğin evlerinin pencere düzeni hâkimdir. Yapının zemin katındaki çıkımların altında eğrisel ahşap göğüslemelerden oluşan iki adet eliböğründe bulunmaktadır. Sokağı sınırlandıran bahçe duvarları ise kuru duvar tekniğinde harç

olmadan inşa edilmiştir. Sokak kaplama malzemesi çağlıklardan toplanan doğal taşlardan oluşmaktadır.

**Görsel 32.** Konutun özgün halinin modellemesi.

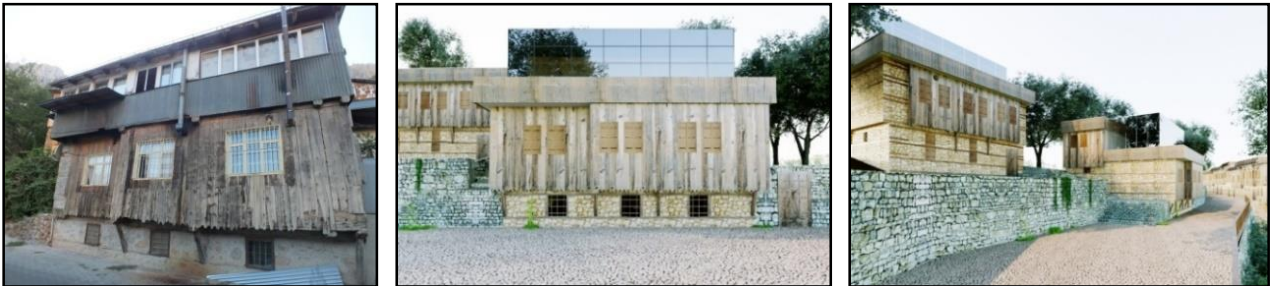
1. öneride, nötr bir etki yaratması amacıyla özgün konutun kapı ve pencere oranlarından referans alınarak yansıtıcı yüzeyler oluşturulmuştur. Reflekte edici bu yüzeyler sayesinde çağdaş restorasyon yaklaşımı olan şeffaflık ve geçirgenlik ilkesi uygulanmış, önerilen çağdaş kütle cephenin tamamının gerisinde başlatılarak yüzeysel farklılık yaratılmaya çalışılmıştır. (Görsel 33).

**Görsel 33.** Mevcut durum ile öneri 1'e ait görsel.

Özgün yapının pencere oranlarından referans alınarak yansıtıcı yüzeyler oluşturulmuştur. Cam yüzeyin içinde bulunduğu dokuda nötr etki yaratması amaçlanmıştır.
Özgün işlev	Konut			
Yaklaşım	Zıtlık			
Malzeme	Cam+Çelik			
Müdahale	Çatı+Cephe			
<b>ÖNERİ 2</b>

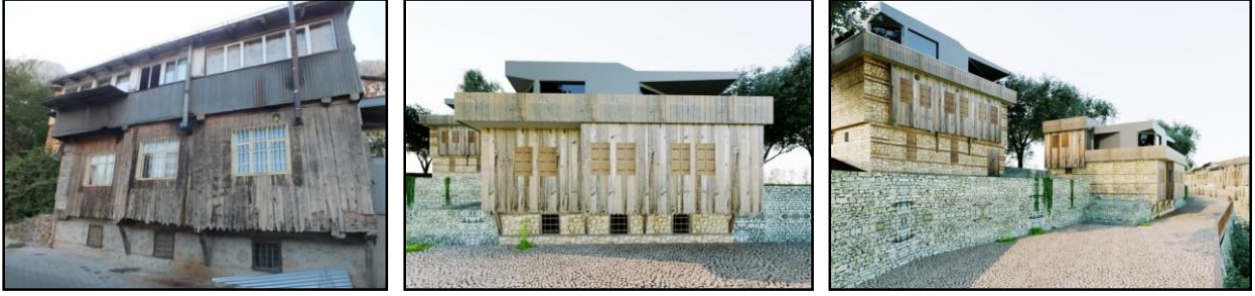
2. öneride, konutun özgününde kullanılan ahşap ve taş yüzeyine zıtlık oluşturmak ve tarihi dokunun özgünlüğünü vurgulamak amacıyla önerilen ekte gri düz bir yüzey kullanılarak müdahalenin anlaşılabilirliği ilkesi uygulanmıştır. Önerilen ek, özgün yapının malzemesinin hem dokusundan hem de renginden farklı olarak sade ve nötr yüzeyler kullanılarak üretilmiştir. Böylece özgün yapıyı ön plana çıkarmak ve yapılacak müdahaleyi etkisiz kılmak amaçlanmıştır (Görsel 34).

**Görsel 34.** Mevcut durum ile öneri 2'ye ait görsel.

Malzeme seçiminde yapının özgün taş ve ahşap dokusuna zıt gri yüzeylerle özgün yapının vurgusunu artırmak amaçlanmıştır. Müdahalenin anlaşılabilirliği ilkesi yerine getirmeye çalışılmıştır.
Özgün işlev	Konut			
Yaklaşım	Zıtlık			
Malzeme	Çelik+Titanyum Çinko			
Müdahale	Çatı+Cephe			
<b>ÖNERİ 3</b>

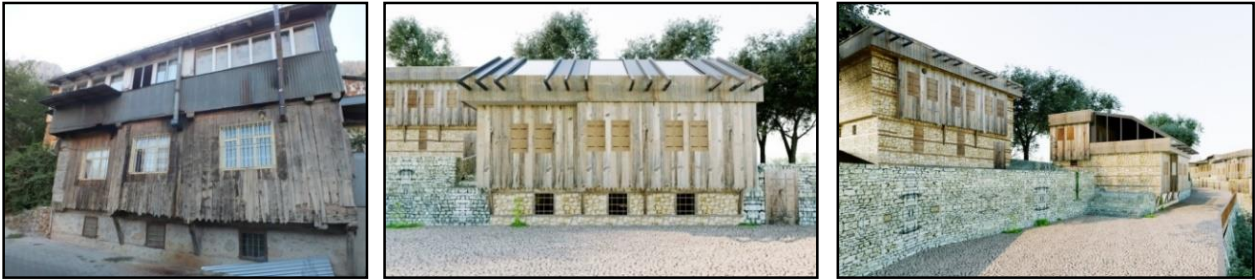
3. öneride, malzemelerden, yapısal ve biçimsel özelliklerden referans alınarak çağdaş yöntemlerle yeninin oluşturulması ve bu sistemle eski ile yeni arasında bağlantı kurmayı ve birliktelik kurmayı sağlamayı deneyen bir yaklaşım sergilenmeye çalışılmıştır. Bu bağlamda, kentin yapılarının önemli karakteristik düzlemini oluşturan ve günümüzde neredeyse tamamı yok olan süvünger tasarıma dahil edilerek çağdaş bir yorum katılmıştır. Konutun özgün cephe düzeninde sahip olduğu doluluk ve boşluk oranları ile süvünger açıklıklarını belirlenmiştir (Görsel 35).

**Görsel 35.** Mevcut durum ile öneri 3'e ait görsel.

Eski ve yeni arasında birliktelik kurmak amacıyla süvünglere çağdaş yorumlama getirilmeye çalışılmıştır.
Özgün işlev	Konut			
Yaklaşım	Yorumlama			
Malzeme	Cam+Çelik			
Müdahale	Çatı+Cephe			
<b>ÖNERİ 4</b>

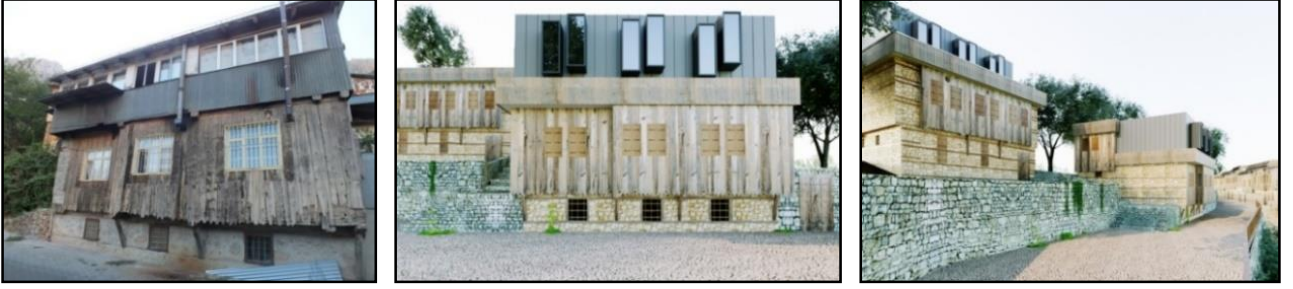
4. öneride, yapının içerisinde bulunduğu tarihi dokunun özgün tipolojik cephe oranları ve hacimsel özellikleri modüler olarak kullanılarak soyutlama yolu ile çağdaş ek önerilmiştir. Yapının özgününde sahip olduğu pencere oranları ile cephe açıklıkları değiştirilmeden kullanılırken eski ile yeni arasında sistematik bir ölçüye dayanan ilişki kurulmaktadır. Önerilen çağdaş ek oran ve ölçü olarak özgün yapı ile ilişki kurarken doku, malzeme ve renk olarak birtakım zıtlıklar barındırmaktadır (Görsel 36).

**Görsel 36.** Mevcut durum ile öneri 4'e ait görsel.

Özgün yapının bulunduğu dokunun hacimsel özellikleri, tipolojik cephe oranları üzerinden soyutlama yoluna gidilmiştir. Kütle geriye çekilerek malzeme ve renkte zıtlık oluşturulmuştur.

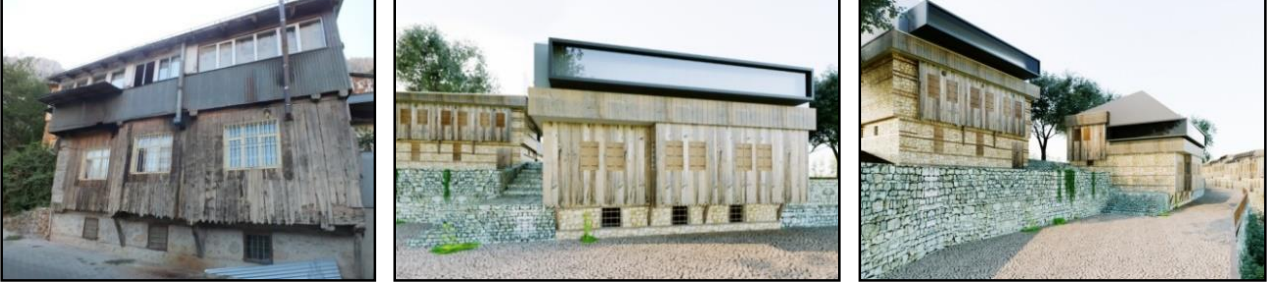
5. öneride, özgün yapının hacimsel özellikleri ile uyum sağlayan ve tarihi yapıdan hacimsel referans alan çağdaş ek, yüzeysel düzlemin ve malzemelerin farklılaşmasıyla eski ile yeni arasında soyut bir ilişki kuracak şekilde oluşturulmuştur. Cephe düzleminden dışarı taşırılan yüzeyde Karasu Irmağına bakan cephede geçirgen ve şeffaf bir yüzey elde edilmiştir (Görsel 37).

**Görsel 37.** Mevcut durum ile öneri 5'e ait görsel.

Diğer önerilerden farklı olarak çağdaş ek cephe yüzeyinden taşırılmıştır. Fırat Nehri’ne bakan cephede geçiren bir yüzey elde etmek amaçlanmıştır.
Özgün işlev	Konut			
Yaklaşım	Zıtlık			
Malzeme	Cam+Çelik			
Müdahale	Çatı+Cephe			
<b>ÖNERİ 6</b>

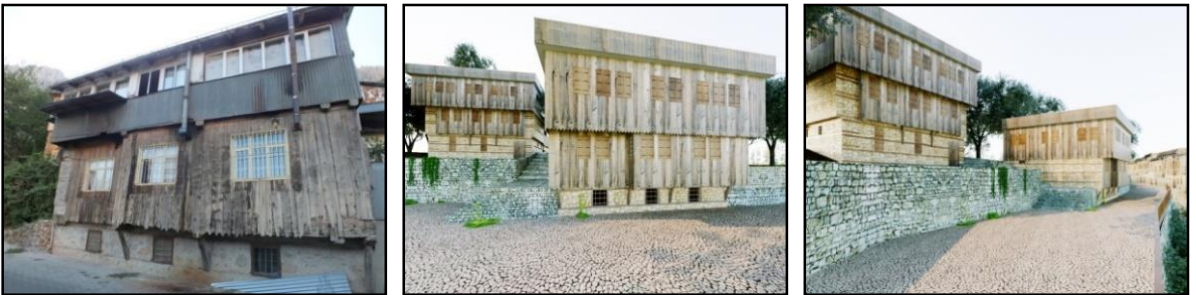
6. öneride ise, önerilen ekin pencere oranlarının, pencere diziliminin, cephe malzemelerinin ve cephe düzeninin tarihi yapı ile birebir aynı olması çağdaş restorasyon yaklaşımlarından biri olan geri dönüştürülebilirlik ilkesi bakımından düşündürücü olsa da tarihi yapı ile uyumlu bir yaklaşım içermektedir (Görsel 38).

**Görsel 38.** Mevcut durum ile öneri 6'ya ait görsel.

Özgün yapı ile malzeme, renk ve hacimsel olarak birebir uyum sağlanmıştır.
Özgün işlev	Konut			
Yaklaşım	Yorumlama			
Malzeme	Ahşap			
Müdahale	Çatı+Cephe
