## Tarihi Büyük Hamam (Milas-Muğla) Yapısında Kullanılan Duvar ve Sıva Harçlarının Deneysel Olarak İncelenmesi

Adem SOLAK

## Experimental Investigation of Masonry and Plaster Mortars Used in the Historical Large Bath Building (Milas-Muğla)

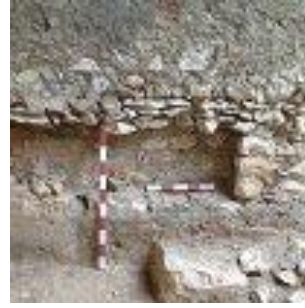
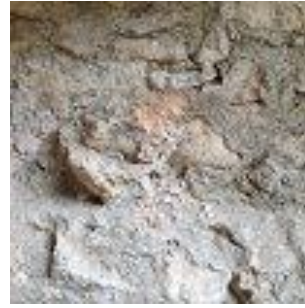
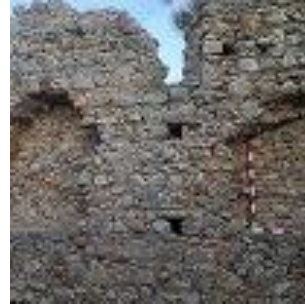
Şekil 2. Büyük Hamam yapısından duvar harcı numuneleri alınan bölgelerin görünüşü

Duvar örgü harçları Batı Eyvan Güney Duvarı (BHD1), Doğu Eyvan Güney Duvarı (BHD2) ve Soyunmalık Güneydoğu Duvarı iç cepheden (BHD3) alınmıştır (Şekil 2). Sıva harçları ise İliklik Kuzeybatı Duvarı (BHS1) ve Sıcaklık Bölümü Doğu Duvarından (BHS2) alınmıştır (Şekil 3). Numune kodlamalarında ilk iki harf yapı adını (Büyük Hamam: BH), üçüncü harf harcin duvar ya da sıva harcı olduğunu (Duvar harcı: D, Sıva harcı: S) dördüncü rakam da alınan bölgeleri göstermektedir.
