Ultrasonik kayma dalgaları tomografisi ile beton kusurlarının incelenmesinde frekansın etkisi

Effect of frequency on the evaluation of the concrete defects by ultrasonic shear wave tomography

Mustafa Altuğ PEKER^{1*}, Bekir PEKMEZCİ²

doi: 10.5505/pajes.2022.26225
Araştırma Makalesi/Research Article

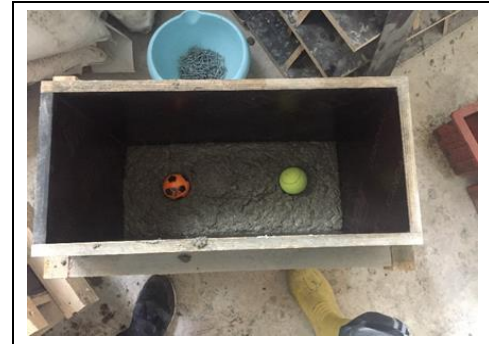
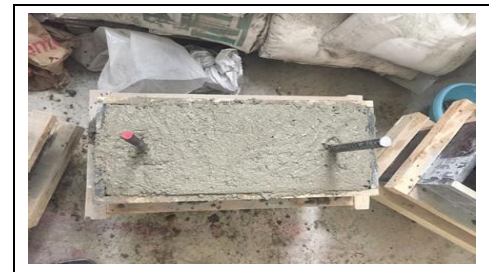
Şekil 2(a): Plastik topların Numune-1'e yerleştirilmesi. (b): Dikey donatılar yerleştirildikten sonra Numune-2.

Figure 2(a): Placement of plastic balls in the specimen. (b): Specimen-2 after placement of longitudinal bars.

Numune-1'in içerisinde 5.5 cm ve 6.5 cm çaplarında iki adet plastik top yerleştirilmiştir. Bu toplar kalıba sabitlenmemiş, döküm esnasında beton içerisinde bırakılmışlardır. Beton numune içerisinde farklı yerlerde konularak birer süreksizlik noktaları oluşturacak olan plastik topların yerlerinin yapılan UKDT analizleri ile tespit edilmesi amaçlanmıştır. Buna ilave olarak 50x10 cm ölçülerinde ve 1 cm kalınlığındaki bir metal levha, beton içerisine 36 cm derinlikte çapraz bir şekilde yerleştirilmiştir. Numune 1'in plan ve kesit çizimleri Şekil 3'te gösterilmiştir.

Numune-2'nin içerisine 16 mm ve 24 mm çaplarındaki iki adet donatı 25 cm derinliğinde dikey olarak yerleştirilmiştir Şekil 2(b). 8 mm çaplı ve 26 cm uzunluğundaki bir başka donatı da numune tabanına paralel bir biçimde konumlandırılmıştır. Bu beton çeliği kalıba sabitlenmeden yerleştirilmiş ve beton dökümü sırasında yerinin değişmesi ihtimali göz önüne alınarak yeri çalışma kapsamında gerçekleştirilen UKDT analizleri ile tespit edilmeye çalışılmıştır. Numune 2'nin plan ve kesit çizimleri Şekil 4'te gösterilmiştir.

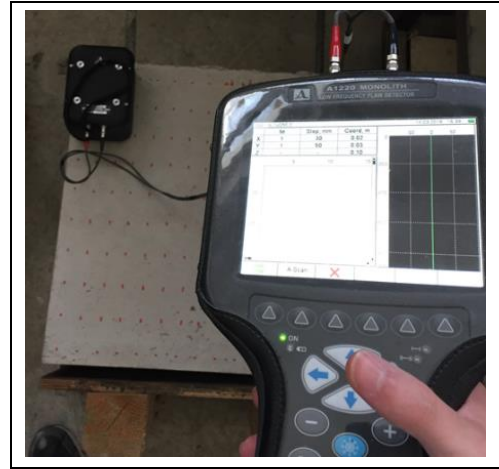
Şekil 9. UKDT deneyi düzeneği.

Figure 9. USWT test device.

Deney düzeneği Şekil 9'da gösterilmiştir. Üretilen üç numune üzerinde belirlenen dört frekans değeri kullanılarak toplam 12 farklı tarama yapılmıştır. Yapılan ölçümler cihaz hafızasına

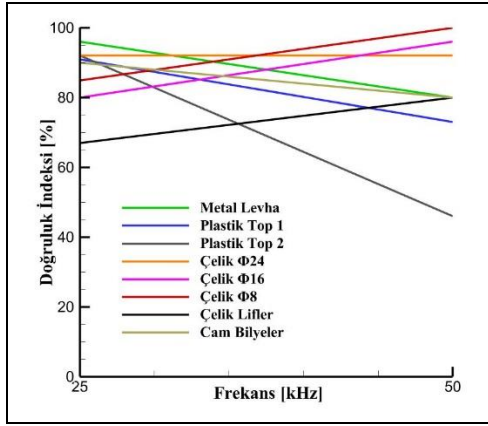
Şekil 15. Doğruluk indekslerinin birlikte değerlendirilmesi.

Figure 15. Evaluation of accuracy indexes.

Bütün numunelerde yapılan UKDT deneyleri sonucunda elde edilen doğruluk indekslerinin birlikte değerlendirilebilmesi için Şekil 15'te gösterilen grafik oluşturulmuştur.

Grafikten de anlaşılacağı üzere farklı çaplardaki beton çelikleri ve çelik lifler 50 kHz değerinde 25 kHz değerine göre daha yüksek doğruluk vermiştir. Plastik toplar ve cam bilyeler ise 25 kHz değerinde daha doğru sonuç vermiştir.
