Kozan Eskikabasakal/Peri Yerleşimi ve Hristiyan Mimarisi

Kozan Eskikabasakal/ Peri Settlement and Its Christian Architecture

Hasan BUYRUK^{*}

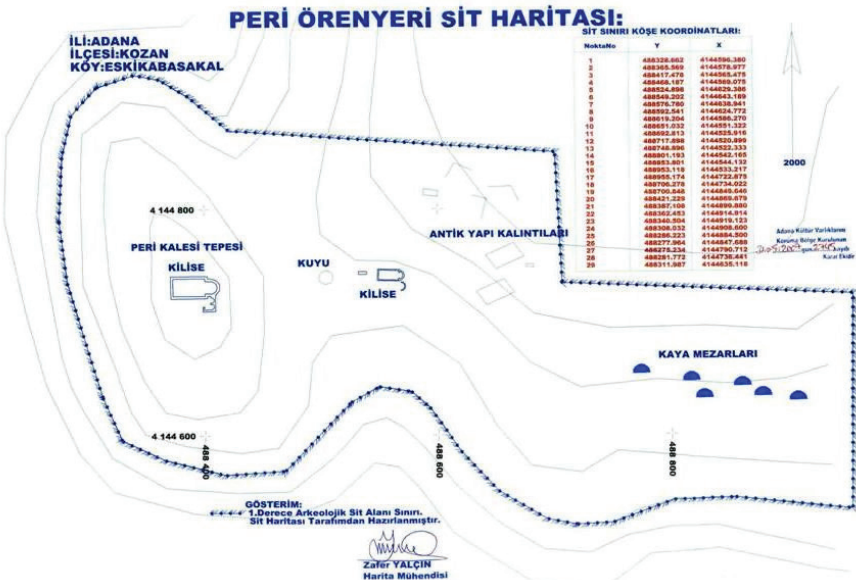
G. 1: Peri Yerleşimi Vaziyet Planı (AKTVKBKM)

Günümüzde yerleşime ulaşabilecek herhangi bir taşıt yolu mevcut değildir. Vadinin iki yamacına kurulu yerleşime ulaşan en uygun yol, güney taraftan taş ocağı bölgesinden kuzeye yönelen patikadır. Vadi güneye, taşocağı mevkiine doğru bir meyil göstermektedir. Diğer yönlerden yerleşime ulaşmak bir hayli zordur. Perili Kale'nin yerleşim planına göre iki yamaca kurulu yerleşimin doğusunda kaya mezarları ve antik dönem mezar yapıları yer almaktadır. Kuzey tarafta antik yapı kalıntılarında ait temel izler takip edilebilmektedir. İki yamacın ortasına denk gelecek alanda ise bir kilise, güneydoğu köşesinde bir şapel, batısında bir su kuyusu ve kuzeybatı tarafında da yekpare kayadan oluşan bir çeşme yapısı yer almaktadır. Merkezdeki 1 No.lu kilisenin yaklaşık 500 m batı tarafında yer alan tepe üzerinde ikinci bir kilise ve kilisenin güneydoğusuna bitişik bir çifte şapel yer almaktadır (G. 1).

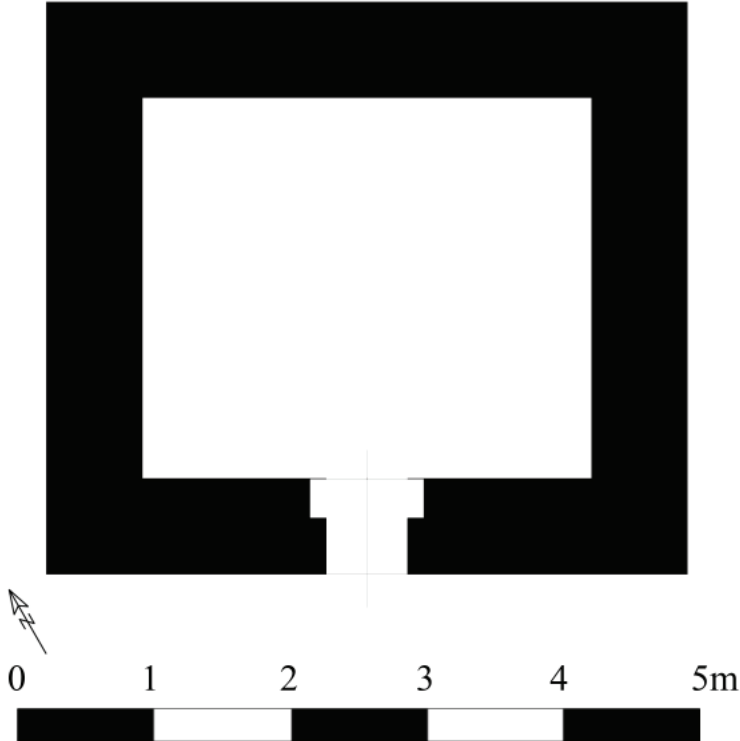
G. 2: Peri Yerleşimi Antik Mezar Planı (Seçkin Evcim, 2017).

Yerleşimde bulunan bağımsız antik dönem mezar yapıları kaçak kazılar sonucunda büyük oranda tahrip olmuştur. İki üç sıra taş duvar dizisi şeklinde günümüze ulaşabilen mezar örneklerinin oldukça kaliteli düzgün kesme taşlardan inşa edildikleri anlaşılmaktadır. 0,70 m x 0,70 m ve 1,40 m x 0,53 m ölçülerindeki taşlar kuru duvar tekniği ile örülmüştür. Günümüze ulaşan mezarlarda duvar kalınlığı 0,70 m, yüksekliği ise 0,70 m ile 1,00 m arasında değişmektedir. Mezar ölçüleri içten 3,30 m x 3,90 m ile 3,30 m x 2,80 m aralığındadır. Mezarların giriş kapı genişlikleri de 0,60 m ile 0,75 m arasında değişmektedir (G. 2).

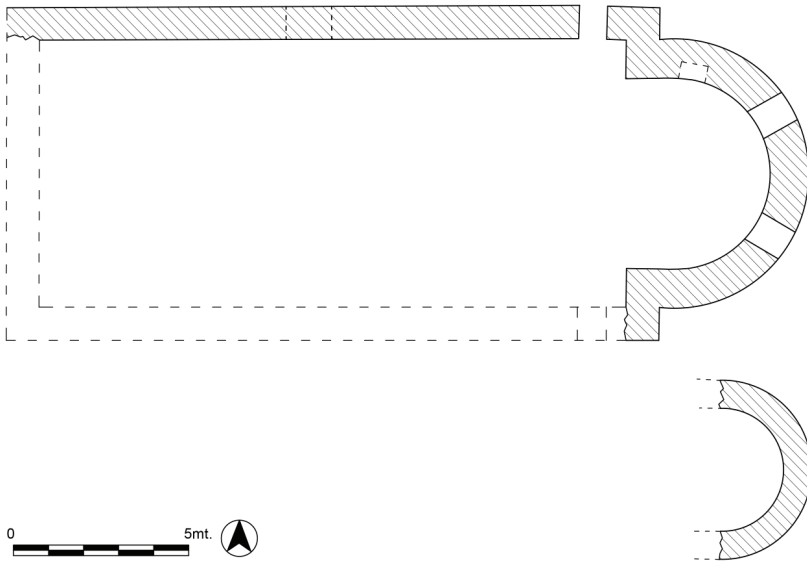
G. 3: 1 No.lu Kilise Planı (Seçkin Evcim, 2017).

Üzerinde ve civarında herhangi bir yazıt bulunmayan kilise, 37° 25'58.49" N 35° 52'14.48 koordinatlarında¹⁶ yerleşimin ortasına denk gelecek merkezde yer almaktadır. Günümüzde büyük oranda yıkılmış olan kilise kuzey duvarının bir kısmı ve üç dört taş sırası apsisiyle kısmen ayakta. İçten 8,10 x 21,15 m ölçülerindeki kilise, yöreye has kalker taşlarla inşa edilmiştir. Büyük kesme taşlar, 0,70 x 0,50, 0,60 x 0,40, 0,50, 0,50 x 0,50 m gibi değişken ölçüler vermektedir. Duvarların kalan kısımlarından anlaşıldığı üzere kilisede duvar kalınlığı naos mekânında 0,95 m iken apside bu kalınlık 1,10 m'ye çıkmaktadır. 4,40 m derinliğindeki apsis kısmında yoğun bir moloz tabaka mevcut olduğundan zemin ile ilgili bir fikir yürütmek söz konusu değildir. Günümüze ulaşan kalıntılar kilisenin tek apsisli olarak inşa edildiğini göstermektedir (G. 3).

Doğu-batı doğrultusunda uzanan kilisenin batısında bir narteksinin olup olmadığı tam olarak tespit edilememekle birlikte arazinin eğimli yapısı göz önünde bulundurulduğunda bu yönde narteks için uygun bir alanın olmadığı düşünülmektedir. Kilisenin naos mekânını da içine alacak şekilde güneye doğru genişleyen bir ağıl yapısı oluşturulduğundan genel plan şemasıyla ilgili bir görüş ileri sürmek zordur. Bu zorluk kilisenin batı tarafında kendisini daha çok hissettirmektedir. Zira kiliseden kalan yapı taşlarıyla oluşturulan batı kısmının sınırlarını belirlemek güçtür. Kilisenin güney sı-

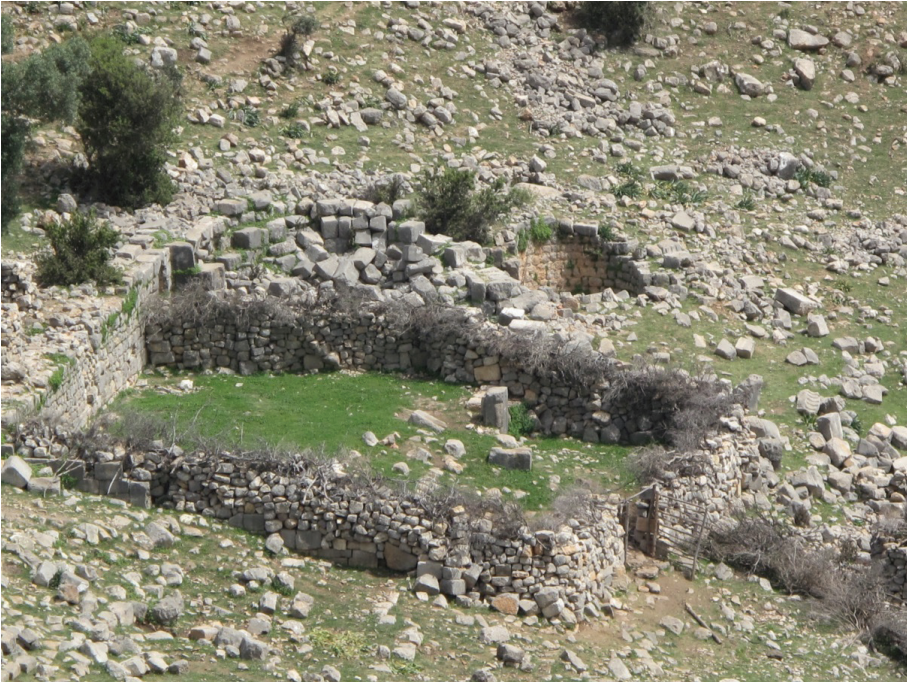
G. 4: 1 No.lu Kilise Genel Görünüm (Hasan Buyruk arşivi, 2017).

nırını belirlemek daha kolaydır. Güney sınırı belirlemek için apsis büyük bir katkı sağlarken, apsis hizasında ayakta duran bir söve parçası bu konuma destek sağlamaktadır. Kilisenin kuzey duvarı, apside kadar 16,75 m uzunlukta devam etmekte olup, iç taraftan 2,50 m ile 1,50 m arasında değişen yükseklikte ayakta durmaktadır (G. 4). Kuzey yamaçtan akan toprak bu tarafın duvar yüksekliğini kapatmıştır. Kilisenin kuzey duvarında apsis ile bağlantı yerinin 0,75 m batısında bemaya açılan küçük bir kapının varlığı dikkat çekmektedir. Yamaçtan akan molozların doldurduğu 0,80 m genişlik ve 0,95 m derinlikteki lentolu kapının yüksekliğini tam olarak belirlemek oldukça zordur. Kilisenin naos mekânının tabanı toprak ve çim ile apsis kısmı ise duvarlardan dökülen yoğun moloz ile kaplı olduğundan zemin kötü ve döşemesi hakkında fikir beyan etmek oldukça güçtür.

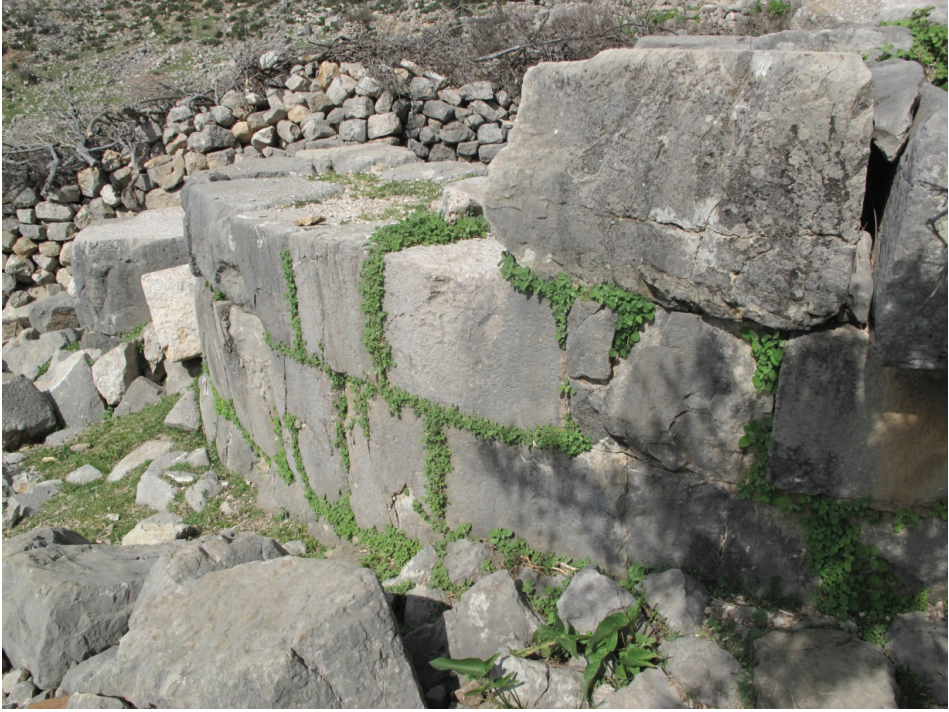
G. 5: 1 No.lu Kilise Apsis Dış Görünüm (Hasan Buyruk arşivi, 2017).

Kilisenin apsis kısmı 5,40 m genişlik ve 4,40 m derinliktedir. Apsisteki günümüz duvar yüksekliği ise 1,70 m civarındadır. Apsis içten ve dıştan yarım daire formdadır (G. 5). Apsis naosa göre daha yoğun moloz tabaka altındadır. Kalan izlerden ve molozların elverdiği ölçüde anlaşıldığına göre apsisin kuzeybatı kısmında 0,80 m genişliğinde bir nişin varlığı seçilebilmektedir. Yine kalan izler ve imkânlar dâhilinde apsisin doğusunda merkezin iki yanında 0,90 m genişlikte iki pencerenin varlığı tespit edilebilmektedir. Apsisin genel şemasından yola çıkılarak üst örtünün yarım kubbe olabileceği önerilebilir. Kilisenin diğer kısımlarına nazaran apsisde daha kaliteli, büyük ve pürüzsüz kesme taşlar kullanılmıştır.

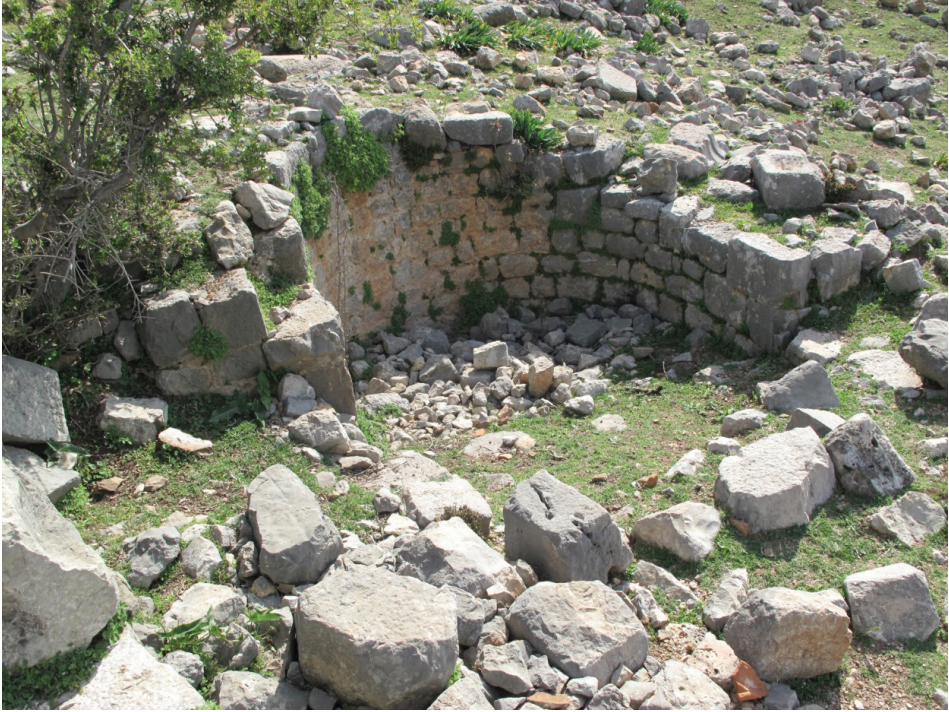
G. 6: 1 No.lu Kilise Şapeli Apsisi (Hasan Buyruk arşivi, 2017).

Bu bölüm 1 No.lu kilisenin güneydoğu ucunda yer almaktadır. Günümüzde büyük oranda ortadan kalkan şapelin sadece apsis kısmı kısmen ayakta. Şapelin inşa edildiği konum kiliseyle bağlantılı olduğunu göstermektedir. Üst örtüsü tamamıyla yıkılmış olan şapelin batıya doğru ne kadar devam ettiğini de günümüz şartlarında saptamak söz konusu değildir (G. 6). Moloz dolgu ve toprak tabakası temizlendiğinde ancak bir fikir edinmek mümkün olacaktır. Mevcut hâliyle ancak önerilerde bulunmak mümkündür. Şapelin apsisinin dış tarafları tamamıyla toprak dolgu altında kalmıştır. Yarım yuvarlak apsisinin iç tarafı kaba yonu taşlarla örülmüştür. Bu hâliyle de merkez kilise apsisinden kalite bakımından düşük düzeydedir. Apsisten günümüze ulaşan beş altı taş sırası üzerinde herhangi bir sıra izi görülmemektedir. Yükseklik ise 1,50 m ile 1,70 m aralığında değişmektedir.

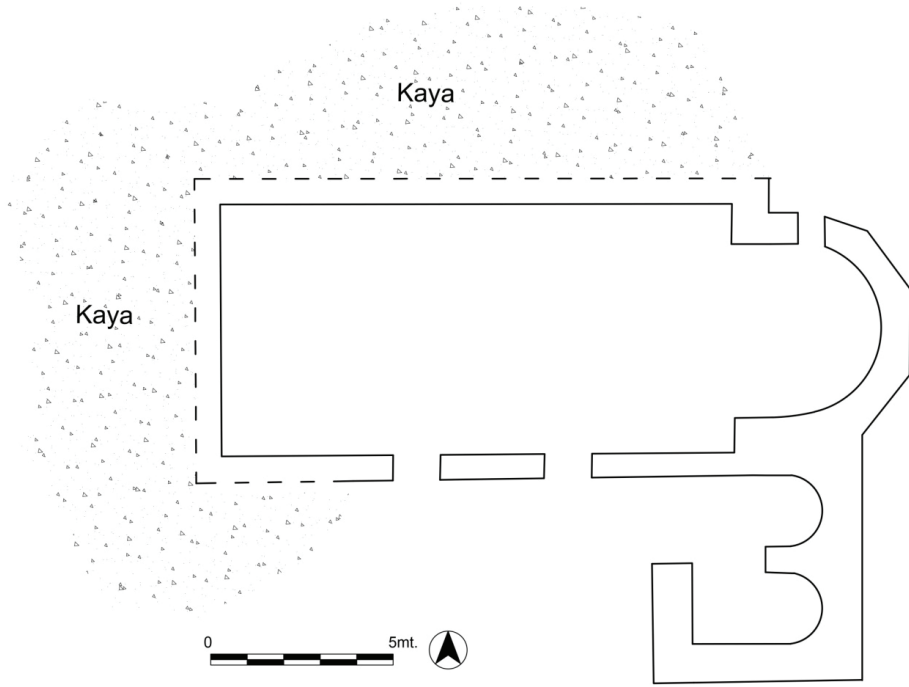
G. 7: 2 No.lu Kilise Planı (Seçkin Evcim, 2017).

Kilise, iç taraftan 6,90 x 17,05 m ölçülerinde olup duvar kalınlığı 0,70 m’dir. Kilise tamamıyla taş malzemedен inşa edilmiştir. Duvarlar sandık duvar tekniğinde yapılmış olup iç dolgusu harç ve moloz taş malzemedir. Kilise genel hatlarıyla bazilikal bir düzenleme göstermektedir (G. 8). Ancak kilisenin planının tam olarak anlaşılabilmesi için, naostaki moloz malzemenin kaldırılarak zeminin temizlenmesi ve cephe rölevelerinin çizilmesi gerekmektedir. Kilisenin içinde günümüzde dört adet büyük ağaç yanında yukarıdan yuvarlanmış kaya parçaları ve özellikle doğu kısmında apsis ve üst örtüden dökülen taşlar bulunmaktadır. Moloz dolgu özellikle doğuya doğru 1,50 m yüksekliğe kadar ulaşmaktadır. Bunların çoğunu da düzgün kesme taş malzemeler oluşturmaktadır.

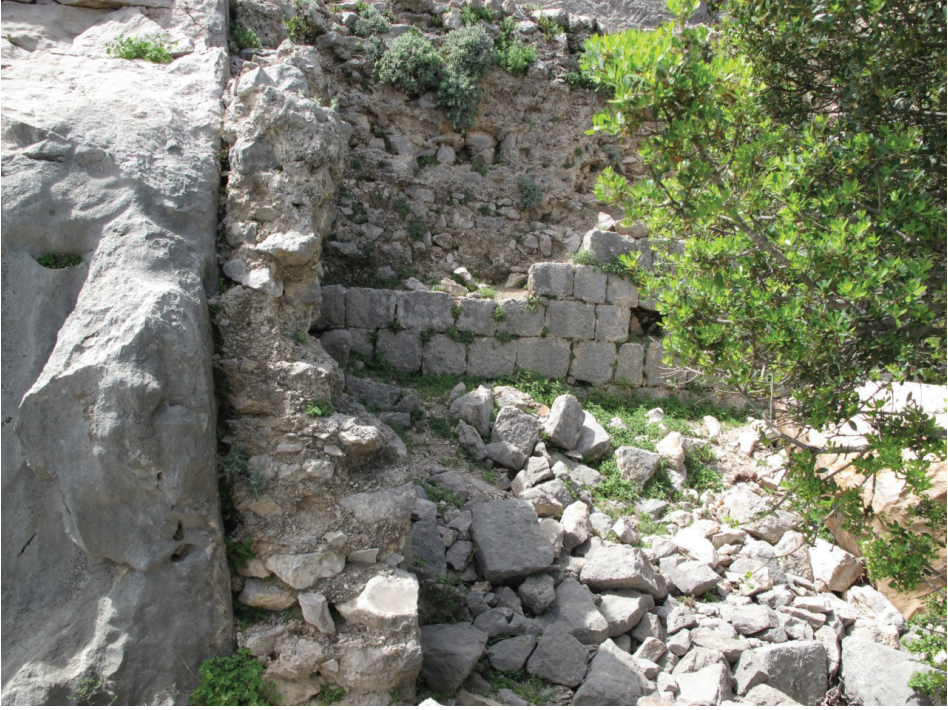
G. 8: 2 No.lu Kilise Duvar Yapısı (Hasan Buyruk arşivi, 2017).

Kilisenin duvar tekniği genel olarak bölgeseldir. Bölgedeki diğer kiliselerle uyumludur. Kilisede dört tip taş işçiliği görülmektedir. Bunlar; yer yer düzeltilmiş ama çoğunlukla moloz taş, küçük boyutlarda işlenmiş kesme taş, yüzleri tırtıklı kare formlu taşlar ve düzgün büyük taşlar. Duvarlar, kireç ve kum ile yapılmış kirli beyaz renkli sert bir harçla karılarak örülmüştür. Kullanılan taş malzeme yerleşim ve civarında yoğun şekilde bulunan kalker ve kireç taşıdır. Yerleşim ve civar tepeler tümüyle kalker kayalıklardan oluşmaktadır. Bu taşlardan büyük kesme taşlar apsis kısmında, küçük boyutlarda işlenmiş kesme taşlar daha çok kuzey duvarda, tırtıklı kare formlu taşlar batı ve güney duvarda, moloz taşlar ise daha çok dolgu malzemesi olarak kullanılmıştır. Kuzey duvarda görülen taş şekil ve işçilikleri bu duvarın birkaç dönemde tamirden geçtiğini düşündürmektedir.

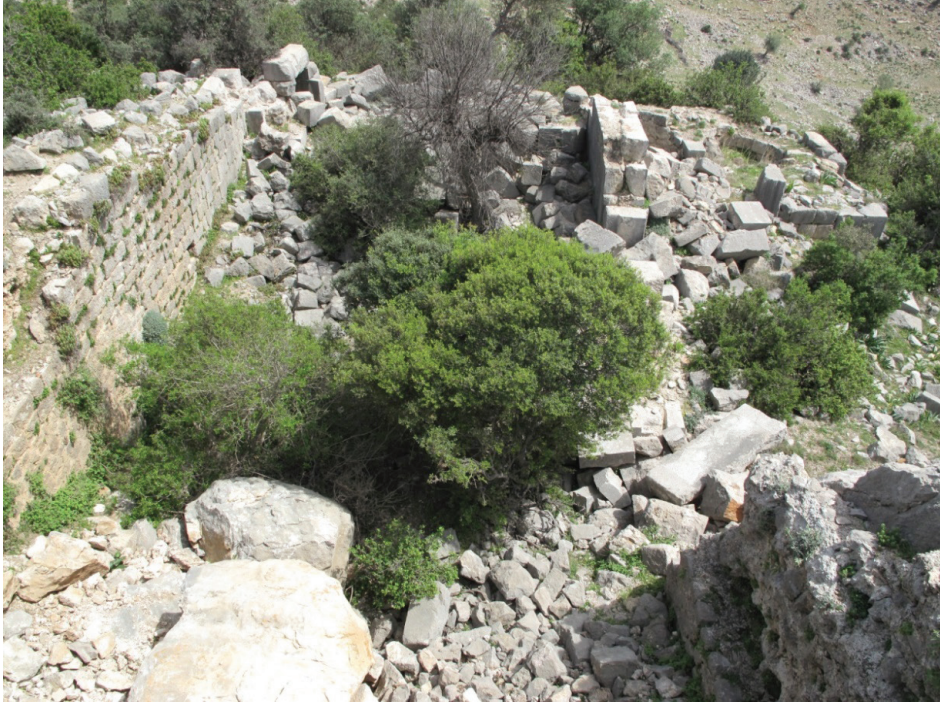
G. 9: 2 No.lu Kilise Üstten Görünüm (Hasan Buyruk arşivi, 2017).

Kilisenin dışı taşkın tek bir apsi vardı. Apsis, içten yuvarlak, dıştan ise beş bölümlüdür. Bölümler dış taraftan keskin hatlarla belirtilmiştir. Apsisin güneydeki bölümüne bitişik olarak çifte şapel yapısı inşa edilmiştir. Apsis büyük oranda yıkıldığından dolayı pencere sayısı ve formlarıyla ilgili ve yine apsis iç mekân düzenlemesi hakkında yoğun molozdan dolayı bir fikir beyan etmek söz konusu değildir (G. 9). Apsis kısmının kuzey duvarından iç mekâna açılan 0,74 m genişliğindeki atkı taşlı bir kapının varlığı dikkat çekicidir. Kilise iç mekânında pastaphorium odaları veya bunların işlevini üstlenen oda veya bölümlerin varlığı konusunda da net görüş ortaya koymak zordur.

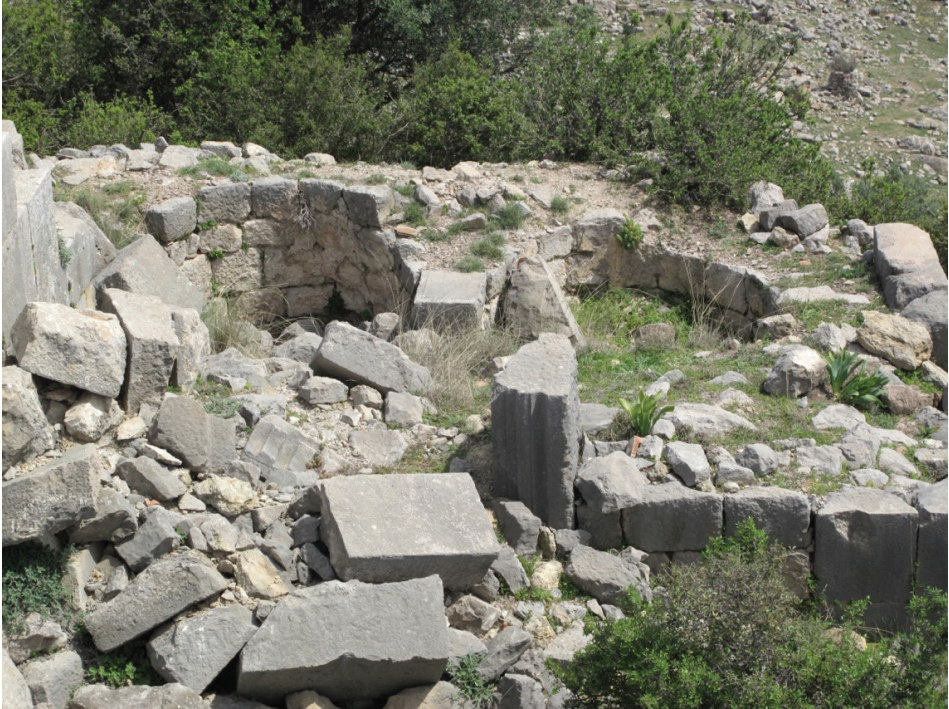
G. 10: 2 No.lu Kilise Vaftizhane/Şapelleri (Hasan Buyruk arşivi, 2017).

2 No.lu kilisenin güneydoğu köşesini oluşturan ve kiliseye bitişik olarak inşa edilen, büyük, kareye yakın planlı yapı genel özelliklerinden anlaşıldığı kadarıyla bir çifte şapel veya şapel ve vaftizhane olmalıdır. Bu yapının kuzey duvarı aynı zamanda kilisenin güneydoğu köşesidir. Şapelin doğusu kiliseninki gibi meyilli tepenin sınırını oluşturmaktadır. Bu yüzden şapelin doğu tarafı olduğundan yüksek görülmektedir. Yapının üst örtüsü tamamıyla çökmüştür. Günümüzde duvarlar ve apsisler kısmen ayakta ve duvar yükseklikleri 1,50 m civarındadır (G. 10).

Yapı batı ve güneyden 5,40 m ölçülerindedir. Doğu tarafı kilisenin apsisiyle birleştiğinde dolay 6,15 m uzunluğuna erişmiştir. Yarım daire apsiser 1,70 m ölçülerindedir. Form ve ölçü olarak birbirlerini tekrarlamaktadır. Yapının üst örtüsü tamamıyla çöktüğünden bütün malzeme iç mekânı doldurmuştur. Yapının iç temizliği yapılmadan zemin ve döşemesi hakkında fikir yürütmek olası değildir. Her iki apsisde de yoğun bir şekilde kalın tabakalar hâlinde kirli beyaz renkli sıvalar görülmektedir. Ancak sıvalar üzerinde herhangi bir süsleme unsuru mevcut değildir.
