BİR ENDÜSTRİ MİRASI, KOCAELİ ÇUHA FABRİKASI BACALI AMBARI

AN INDUSTRIAL HERITAGE, THE WAREHOUSE OF THE KOCAELI CLOTH (ÇUHA) FACTORY

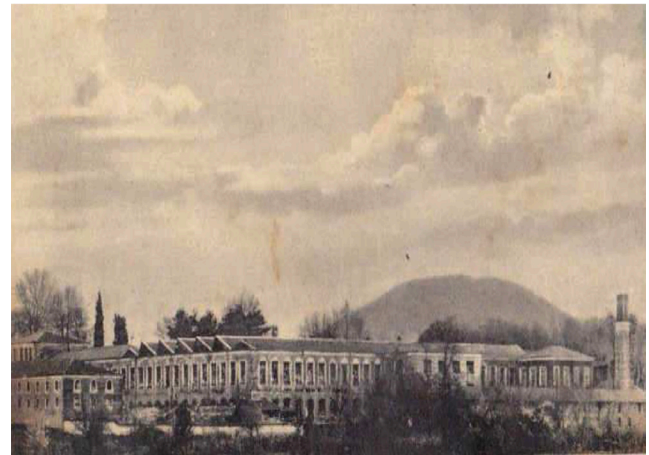
Fotoğraf 1. Çuha Fabrikası'nın (Çuha Fabrika-i Hümayun) Genel Görünümü-1901. / General view of the Cloth Factory (Çuha Fabrika-i Hümayun)-1901 (Dölen, 1992).

Fabrikanın açılışını Sultan Abdülmecid yapmıştır (Aydın, 2016). Fabrikanın mimarlarının saray kalfası Garabet Amira Balyan ile Altunizade İsmail Zühtü Paşa olduğu düşünülmektedir, her iki mimar da bu dönemde saraya hizmet etmektedir (Tuğlacı, 1993; Tekeli, 1994). Fabrikanın tüm aletleri yurtdışından getirilmiştir; Barutçubası Evans Londra'ya giderek gerekli makineleri almıştır (BOA, C.İ, 1449). 1854 yılında fabrikaya yapılar eklenmiş, boyahane tamir edilmiş ve Paris'ten yeni makineler getirilmiştir (BOA, İDH, 41916/51), (Foto.1).

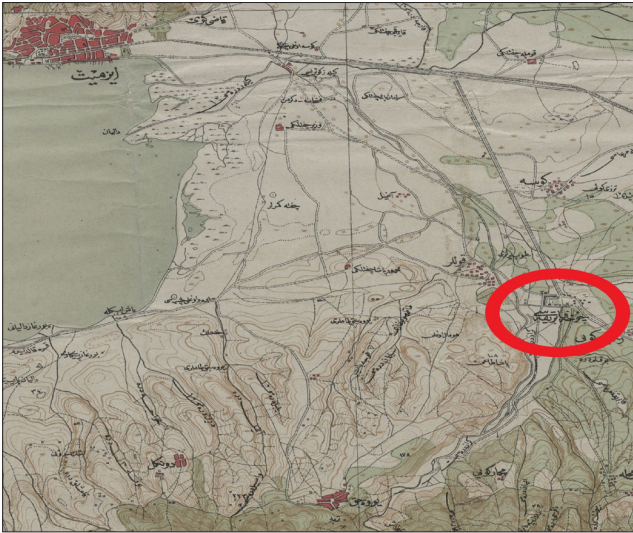
Şekil 1. 19.yy.'a tarihlendirilen haritada Çuha Fabrikasının konumu (Volkan Şenel arşivi). / *The Cloth Factory on the map dated to the 19th century (from Volkan Şenel archive).*

Çuha Fabrikası İzmit Körfezi'nin doğusunda yer almaktadır. 19. yüzyıla tarihlendirilen haritada yapının körfez ve çevre yol hatları ile ilişkisi görülmektedir. Bu dönemde fabrika içerisindeki dekovil hattı ile körfeze

bağlantı sağlanmaktaydı (Karavar, 2007), (Şekil 1). Fabrika günümüzde Kartepe ilçesi, Rahmiye Mahallesi, G24D 01D 1A pafta, 157 ada, 1 parselde; batıda Doğantepe Cumhuriyet Caddesi, güneyde Kuzu Sokak ve Vatan Caddesi, doğuda ve kuzeyde İzmit Caddesi ile sınırlandırılan askeri alan içerisinde yer almaktadır.

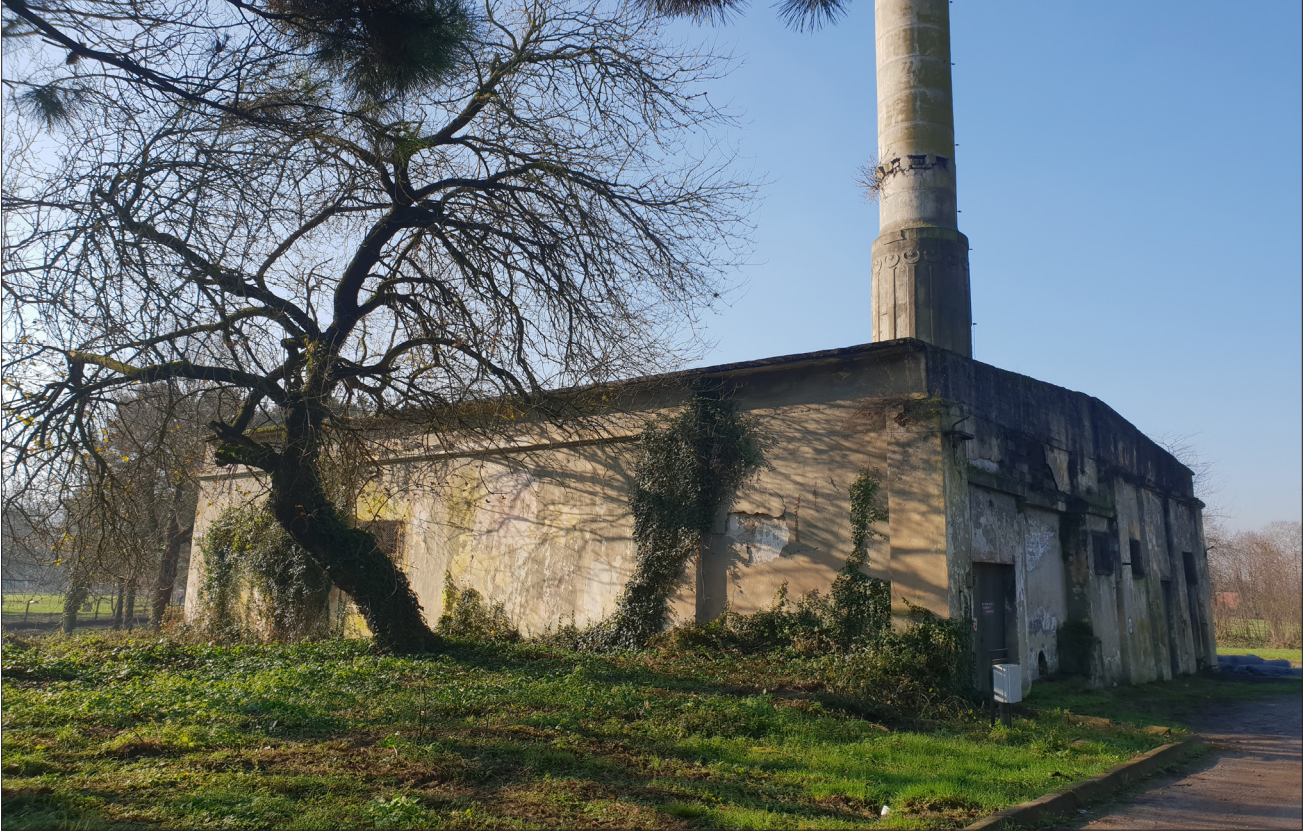
Fotoğraf 3. Bacalı ambarın kuzeybatıdan görünüşü / *The view of the warehouse from the northwest* (Kahraman and Boduroğlu, 2019)

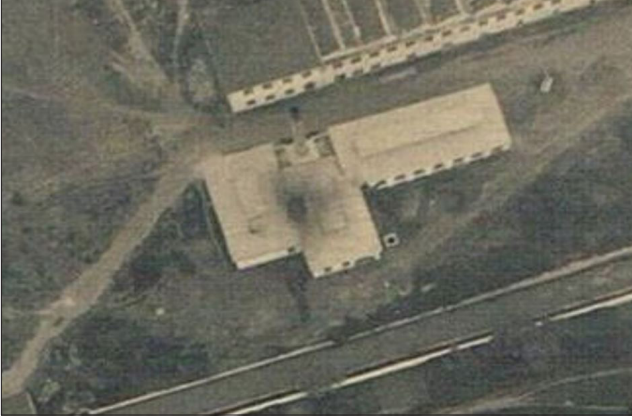
Fotoğraf 4. İngiliz bombardımanı öncesi çekilmiş keşif fotoğrafı / *The photograph taken before the British bombardment during the First World War (Karavar, 2007).*

Betonarme çatı örtüsü ise sıvasız ve yalnızca boyalıdır. 1920 yılı öncesine ait fotoğraflarda yapının kuzey cephesinin bacanın gerisinde olduğu görülmektedir (Foto. 4). Yapıda yapılan onarım çalışmalarında cephenin bacayı da içine alacak şekilde yaklaşık 5 m. kuzeye doğru genişletilmiş olduğu tespit edilmektedir. Kuzey cephesindeki düzensizlik dikkat çekmektedir. Bu mekânın kuzeye doğru genişletilirken batı duvarı uzatılmış, sonradan örülen bu kısmın duvar kalınlığı farklılaşarak 60 cm. olarak düzenlenmiş ve taşıyıcı sistemi de betonarme olarak çözülmüştür.

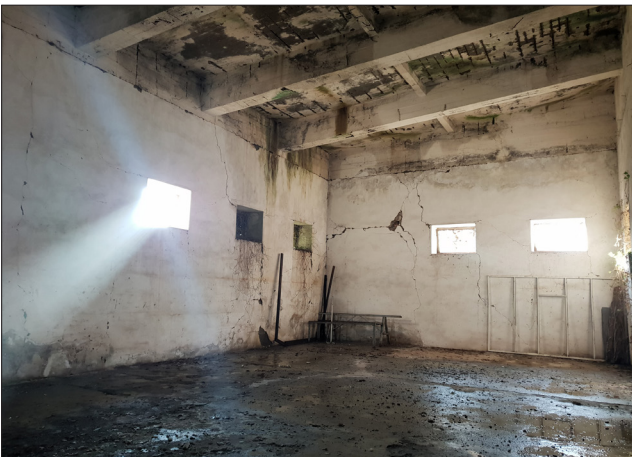
Fotoğraf 5. Z01 no.lu mekan (Ambar-1) / *Room Z01 (Warehouse-1).*

Batıdaki Z01-Ambara yol seviyesinden 28 cm.'lik bir basamakla inilmektedir. Bu hacmin kagir duvarları çimento esaslı sıvalı, zemini ise çimento esaslı şap kaplıdır.

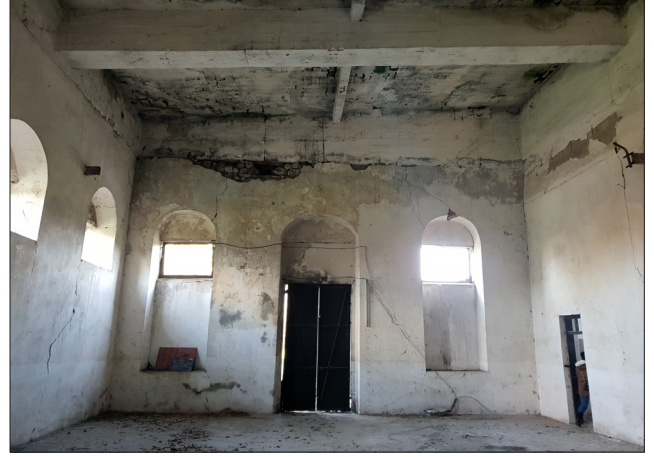
Fotoğraf 6. Z02 no.lu mekan (Ambar-2) / *Room Z02 (Warehouse-2).*

Doğudaki Z02-Ambar-2 ise 165,05 m² alana sahiptir. Bu mekânın da duvarları çimento esaslı sıvalı, zemini ise şaptır. Yapının bu kısmının plan özelliği korunmuş, herhangi bir müdahale gözlemlenmemiştir. Bu mekânın kapı ve pencere boşlukları kemerlidir, ancak pencereler kısmen örülerek dikdörtgen formlu üst pencereli olarak düzenlenmişlerdir. Çift kanatlı demir giriş kapısının her iki yanındaki pencereler birbirine göre simetrik ve aynı ölçülerdedir (Foto.6). Doğu duvarının ortasında kemerli uzun bir niş yer almakta, her iki tarafında da kemerli üst pencereler bulunmaktadır (Şekil 3) (Foto. 6). Güney duvarındaki pencere boşluğu briket ile örülerek kapatılmıştır. Her iki mekânın da pencerelerinde muhdes demir doğramalar ve korkuluklar yer almaktadır. Pencere kenarlarındaki siva çatlaklarından pencerelerin daraltılarak yeniden düzenlendiği gözlemlenmektedir. Doğu ve batı duvarlarında da birbirleriyle aynı seviyede demir NPI profillerin kesilerek duvar içerisinde bırakıldığı görülmektedir (Foto. 7).

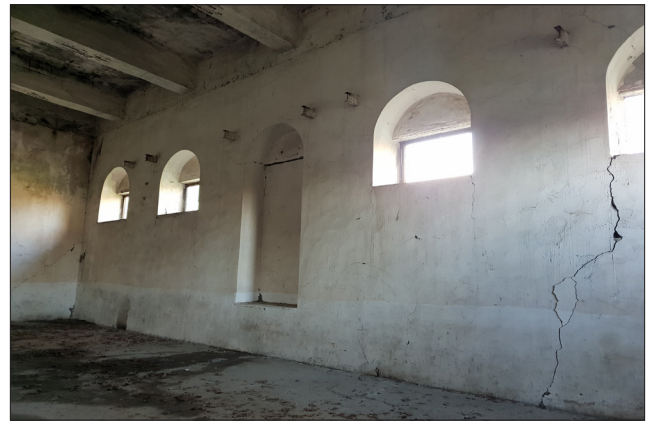
Fotoğraf 7. Ambar-2 doğu duvarı / *The east wall of the Warehouse-2.*

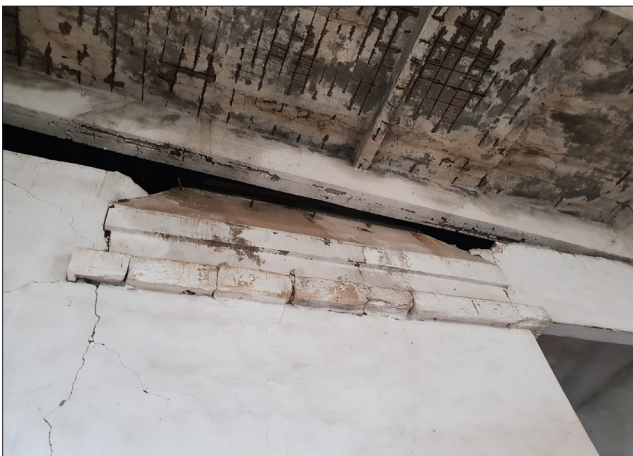
Fotoğraf 8. Ambar-1 içerisindeki baca kaidesinin kornişleri / The cornices of the chimney base in the Warehouse-1.

Sonradan yapılan müdahaleler ile yapının içerisinde kalmış olan bacanın plan ve cephe düzeninde de, ayrı biçimde tasarlanmış olduğunu gösteren izler bulunmaktadır. Kaidesinin üst kısmında iki sıra taş korniş yer almaktadır ve bu kornişlerden sonra yapı daralmaktadır. Yapının içerisinde kalan kornişler korunmuşken (Foto. 8), bacanın duvar içerisinde kalan kısımlarında yalnızca alt sıradaki korniş görülmektedir (Şekil 4 ve Şekil 5).

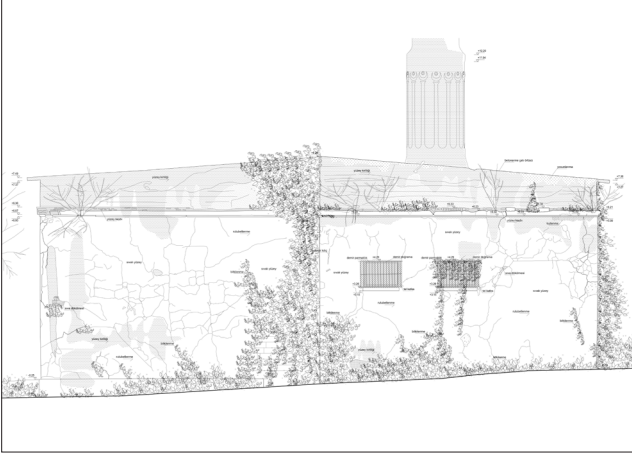
Şekil 6.Yapının güney cephesi rölövesi. / *The survey drawing of the south façade of the building* (Kahraman and Boduroğlu, 2019).

Bacanın kuzey duvarı Ambar-1'in dış cephesini de oluşturmaktadır. Bacanın kaidesi yalnızca bu cepheden görülebilmektedir. Mevcut zeminden yaklaşık 45 cm. yüksekliğinde odun atma deliği yer almaktadır. İç mekânda görülen ilk sıra korniş bu cephede de yer almaktadır ve Ambar-1'e ek yapılan kuzey duvarında da devam ettirilmiştir. Baca ile ek kısmın arasındaki fark algılanmakla birlikte bu korniş Ambar 2'nin saçak kornişinden alt seviyede yer almaktadır (Şekil 5). Bacanın gövdesinde tuğralı ve yivli bezeme bandı tüm bacayı sarmaktadır (Şekil 5 ve 6).

Güney cephesi Ambar-1 ve 2'nin cephelerinin bir arada görüldüğü diğer bir cephedir. Her iki mekanın cephesi benzer genişliklerdedir. Ambar-2, Ambar 1'e göre daha kısa olarak düzenlendiğinden cephede bir kademelenme bulunmaktadır. Ancak korniş seviyelerinin birbiri ile eş olduğu, betonarme giriş sisteminin iki hacmin ortak duvarı ile yükselerek iki tarafa eğimli betonarme bir döşeme ile yapının örtüldüğü görülmektedir (Şekil 4 ve 6).

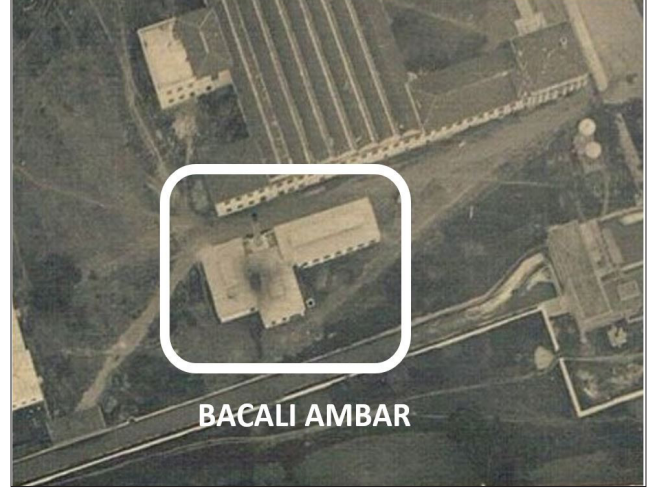
Fotoğraf 9. 19 Haziran 1920 tarihindeki bombardıman öncesine ait fotoğraf (kısmi). / *Before the bombardment in 19 June 1920,* (Karavar, 2007).

Bu fotoğraflarda yapının günümüzdeki durumundan farklı bir mimari özellikte olduğu görülmektedir (Foto. 9 ve 10). Askeri dokümanlarda yapıyla ilgili bazı bilgiler verilmekle birlikte yapıdaki onarımlarla ilgili bilgiye ulaşılamamaktadır.

Günümüzde "Bacalı Ambar" olarak adlandırılan dokuma atölyesinin ilk inşa edildiğinde 3 farklı dikdörtgen hacmin bir araya gelmesinden oluştuğu görülmektedir (Foto. 9, 10). Yapının batıdaki kolunun 1920 yılı sonrasına ait fotoğraflarda mevcut olduğu görülürken, bu kısmın ne zaman kayba uğradığı ile ilgili net bir bilgiye ulaşılmamıştır. 1999 depreminde fabrikada yapılan tespitlerde yapıda gerçekleştirilen onarımlarda çatı örtüsünün betonarmeye dönüştüğü, pencerelerin onarıldığı, duvardaki betonarme sistemin önceki onarımlara ait olduğu belgelenmiştir (Şekil 7). Yapının askeriye devredilmesinden sonra kullanıma uygun olarak pencere boşluklarının daraltıldığı ve bazı pencerelerin ise tamamen örülerek kapatılmış olduğu düşünülmektedir. Kagir sistemle inşa edilmiş olan yapı, onarımlar sırasında çimento esaslı sıva ile sıvanmış olmalıdır.

Kayba uğramış üçüncü mekana ilişkin tek arşiv kaynağı Foto. 9, 10'da görülen fotoğraflardır. Bu yapının yüksekliği Ambar-1 ve 2'nin mimari özelliklerinde de bahsettiğimiz gibi aynı seviyede birbiri ile benzer şekilde düzenlenmiş olmalıdır. Foto. 9'da bu yapının güney cephesindeki pencere sayıları tespit edilebilmektedir. Bu pencerelerin de yapının diğer pencereleri ile benzer form ve ölçülerde olduğu söylenebilse de net bir bilgiye ulaşılamamıştır.

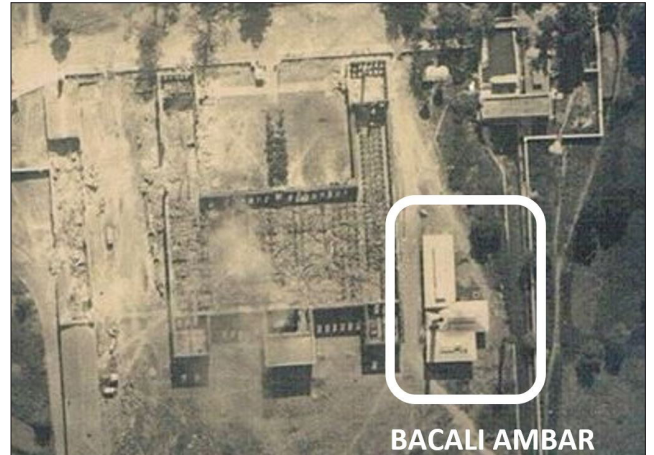
Fotoğraf 10. Fabrikanın bombardıman sonrasına ait fotoğraf. / *The photo of the factory after the bombardment* (Karavar, 2007).

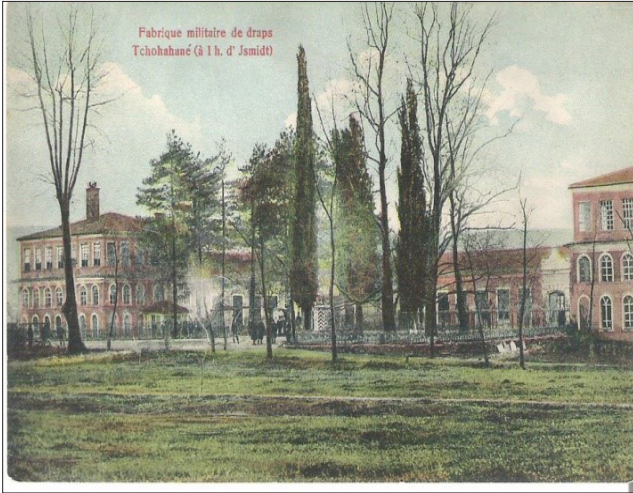
Fotoğraf 13. İzmit Çuha Fabrikası girişi (Max Fruchtermann Kartpostalları, Sandalcı, 2000). / Izmit Cloth Factory entrance (Max Fruchtermann Postcards, Sandalcı, 2000).

Yapının doğramaları Foto. 13'de Çuha Fabrikasının genelinde olduğu gibi ahşap doğramalı olmalıdır. Benzer dönem sanayi yapılarından Foto. 14.'de Zeytinburnu Demir Fabrikası ile Foto. 15.'de Feshane-i Amire'de Çuhane yapılarına benzer nitelikte ahşap doğramalar kullanılmış olduğu görülmektedir. Farklı endüstri yapılarının bir arada bulunduğu fabrika yapılarında kemerli ahşap giriş kapılarının uygulandığı görülmektedir.

Yapı mevcut durumunda muhdes betonarme çatı örtüsüne sahiptir. Foto. 13' de Çuha Fabrikasının yapılarının örtüleri kiremit olarak görülmektedir; Foto. 9, 10'da da ana atölyenin kiremit örtülü olduğu ancak bacalı ambarın farklı olarak metal olduğu görülmektedir. Ambar-2'nin duvarlarında kesilerek duvar içlerinde bırakılmış çelik kirişler görülmektedir (Foto. 7). Osmanlı sanayi yapıları içerisinde demirin strüktürel olarak kullanıldığı erken endüstriyel örneklerden biri de Çuha Fabrikası'dır. Ayrıca bu dönemin endüstri yapılarında doğal aydınlatmanın kullanıldığı erken örneklerdendir (Boyacıoğlu, 2013). Endüstri yapılarında enerji tüketimini azaltmak için aydınlatma için gün ışığı kullanımını artıracak mimari düzenlemeler yapılmaktadır. Bununla birlikte gün ışığı doğru bir tasarım ile uygulanırsa insan performansını da

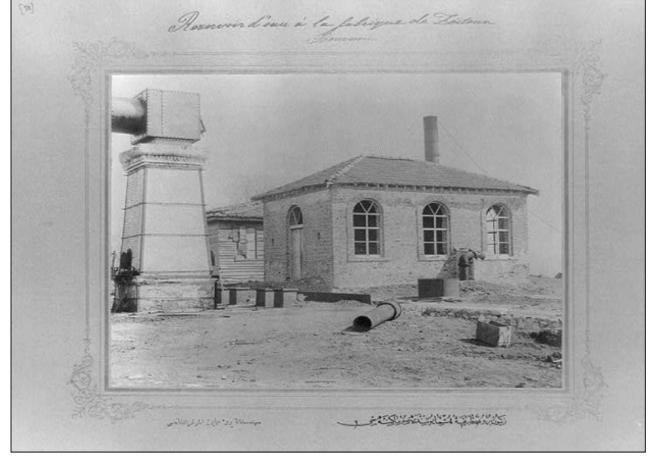
Fotoğraf 14. Zeytinburnu Demir Fabrikası (II. Abdülhamit Albümü, 1880-1893, 11917/30) / Zeytinburnu Iron Factory (Abdulhamid II Album, 1880-1893, 11917/30).

Pencerelere benzer özellikte üst camlı olan kapılar göbekli olarak düzenlenmişlerdir (Foto. 14, 15). Bu verilerden hareketle yapının doğramalarının da ahşap olduğu düşünülerek özgün durumuna ilişkin restitüsyon cephe önerisi sunulmaktadır (Şekil 9).

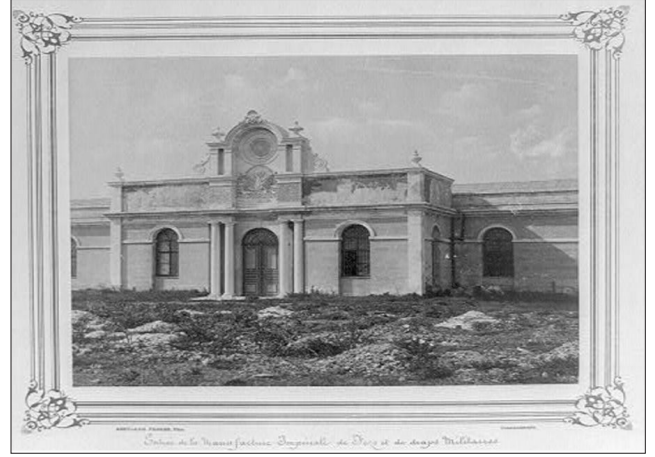
Fotoğraf 15. 19.yy'ın son döneminde Feshane-i Amire (II. Abdülhamit Arşivi, 1880-1893, 11911/43) / Feshane-i Amire in the last period of the 19th century, (Abdülhamit II Album, 1880-1893, 11911/43).
