GÖRSEL KİRLİLİK VE KONYA KENTİ ÖRNEĞİNDE İNCELENMESİ ÜZERİNE BİR ARASTIRMA

VISUAL POLLUTION AND A RESEARCH ON STUDYING AT SAMPLE OF KONYA CITY

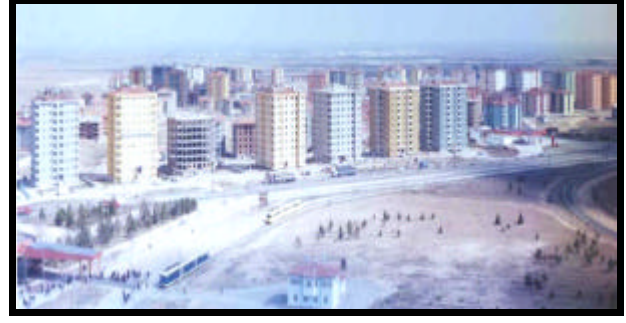
Konya'da hızlı nüfus artışı sonucu kent estetiği açısından olumsuz ve uyumsuz çok katlı yapıların sayısında artış olmaktadır. Artan yapısal alanlar ile açık yeşil alanlar arasındaki denge bozularak, yanlış alan kullanımına sebep olmaktadır. Meram ilçesinde olduğu gibi eski yerleşim yerlerinde var olan yeşil alanlar tahrip edilirken, yeni yerleşim alanlarında artan yapı yoğunluğuna rağmen yeşil alanlarda bir artış görülmemektedir. Örneğin kentin en hızlı gelişen mahallesi olan Bosna Hersek'de nüfus 12176, yüzölçümü ise 2984254 m²'dir. Bu mahallede yeşil ve yapısal donatı yönünden eksik sadece 2 adet çocuk oyun alanı bulunmakta ve yoğun dikey yapılaşmaya paralel olarak yeşil alan oranında bir artış görülmemektedir (Sekil 1). Kent merkezinde ise bir-iki katlı az yer işgal eden eski evler yıkılıp aynı sokakta dört-beş hatta daha fazla katlı binalar yapılarak sağlıklı, güneşsiz mekanlar oluşturulmuştur. Kerkük ve Vatan caddelerinin sağ ve solunda bulunan iş merkezleri ve apartmanların en iyi örneğidir. Nüfus artışı ile beraber gelen konut ihtiyacı sonrasında mimari özellikler yönünden farklı, estetik olmayan bu dikey yapılaşma sonucunda kentsel çevrenin fiziki yapısı bozularak görüntü kirliliğine sebep olmaktadır.

Sekil 1. Bosna-Hersek mahallesinde yeşil alandan yoksun artan yoğun dikey yapılaşma (Orijinal 2003).

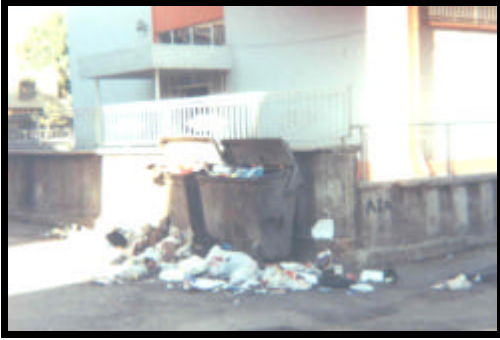
Konya'da gerek estetik gerekse fonksiyonellik açısından kullanımı uygun olmayan çöp kutusu örnekleri mevcuttur. Bir sokak içerisinde farklı boyut, renk ve şekilde çöp kutusuna rastlamak mümkündür; bütünlük hissini bozan bu görüntü, insanda hoşnutsuzluk yaratmaktadır. Çöp kutularındaki çöplerin daha sık aralıklarla toplanamaması, yeterli çöp kutusu bulunmaması ve halkın çöp kutusuna çöp dökme konusunda yeterli bilince sahip olmamasından dolayı dışarıya tasan çöplerin, boyası çıkmış ve tahrip olmuş çöp kutularının görüntüsü ile karşılaşmaktadır (Sekil 2).

Sekil 2. Estetik açıdan kötü bir görüntü oluşturan çöp kutusu dışına tasmiş çöpler (Orijinal 2003).

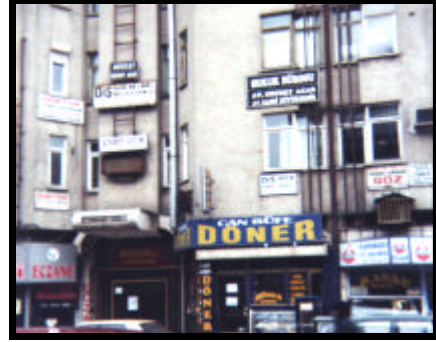
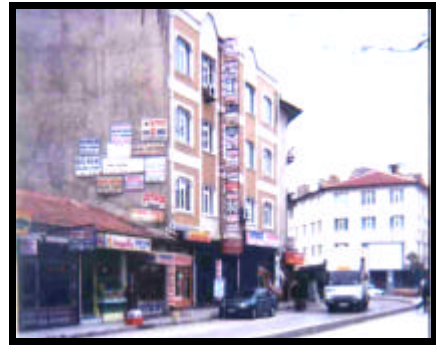
Sekil 3 - 4. İstanbul Caddesi’nde çeşitli şekil ve boyuttaki ticari tabelaların oluşturduğu görsel kirlilik (Orijinal 2003).

Kent merkezinde dış aydınlatmada kurallara uygun olmayan aydınlatma tipleri kullanılmakta özellikle ışıklı tabela dediğimiz tabelalar Zafer alani, İstanbul Caddesi ve Kerkük Caddesi gibi iş merkezlerinin bulunduğu mekanlarda yoğun kullanılmaktadır. Çoğu yerde aydınlatma elemanlarının aydınlatma kapasiteleri belirlenmeden yerleştirildikleri görülmektedir. Bunun sonucu olarak ya çok sık ya da aralıklı yerleşimler söz konusu olmakta istenilen görsel etki verilememektedir.

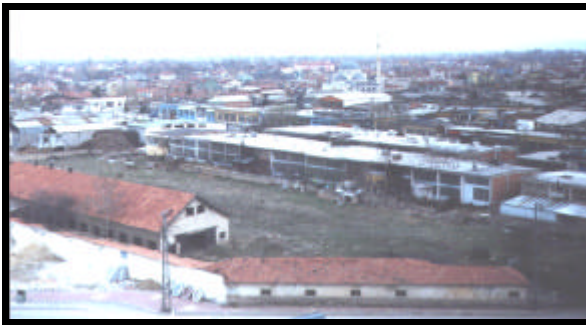
Tarım ve hayvancılık kenti olan Konya'da planlı gelişme, 1946 yılında yapılan ilk imar planı ile yapılmıştır. Kentsel ölçekte planlı sanayileşme ise, bu imar planında kentin güneybatı bölümünde 25 ha'lık bir alanın sanayi alanı olarak ayrılması ile başlamıştır. Meram Eski Yol Caddesi üzerinde bulunan bu alan bugün kent merkezi içinde kalarak kötü bir görüntü oluşturmaktadır (Şekil 5).

Şekil 5. Kentsel yerleşim içinde kalmış, bulunduğu çevre ile uyumlu olmayan, yeşil alandan yoksun Meram Sanayi Sitesi (Orijinal 2003).
