BİNGÖL BAĞLARPINARI (TEMİRAN) KÖYÜ MİRLİVA MUHAMMED BEY CAMİİ VE HAZİRESİ'NİN KORUMA SORUNLARI VE RESTORASYON ÖNERİLERİ

BİNGÖL BAĞLARPINARI (TEMİRAN) VILLAGE MİRLİVA MUHAMMED BEY MOSQUE AND ITS HISTORIC CEMETERY: CONSERVATION PROBLEMS AND RESTORATION PROPOSALS

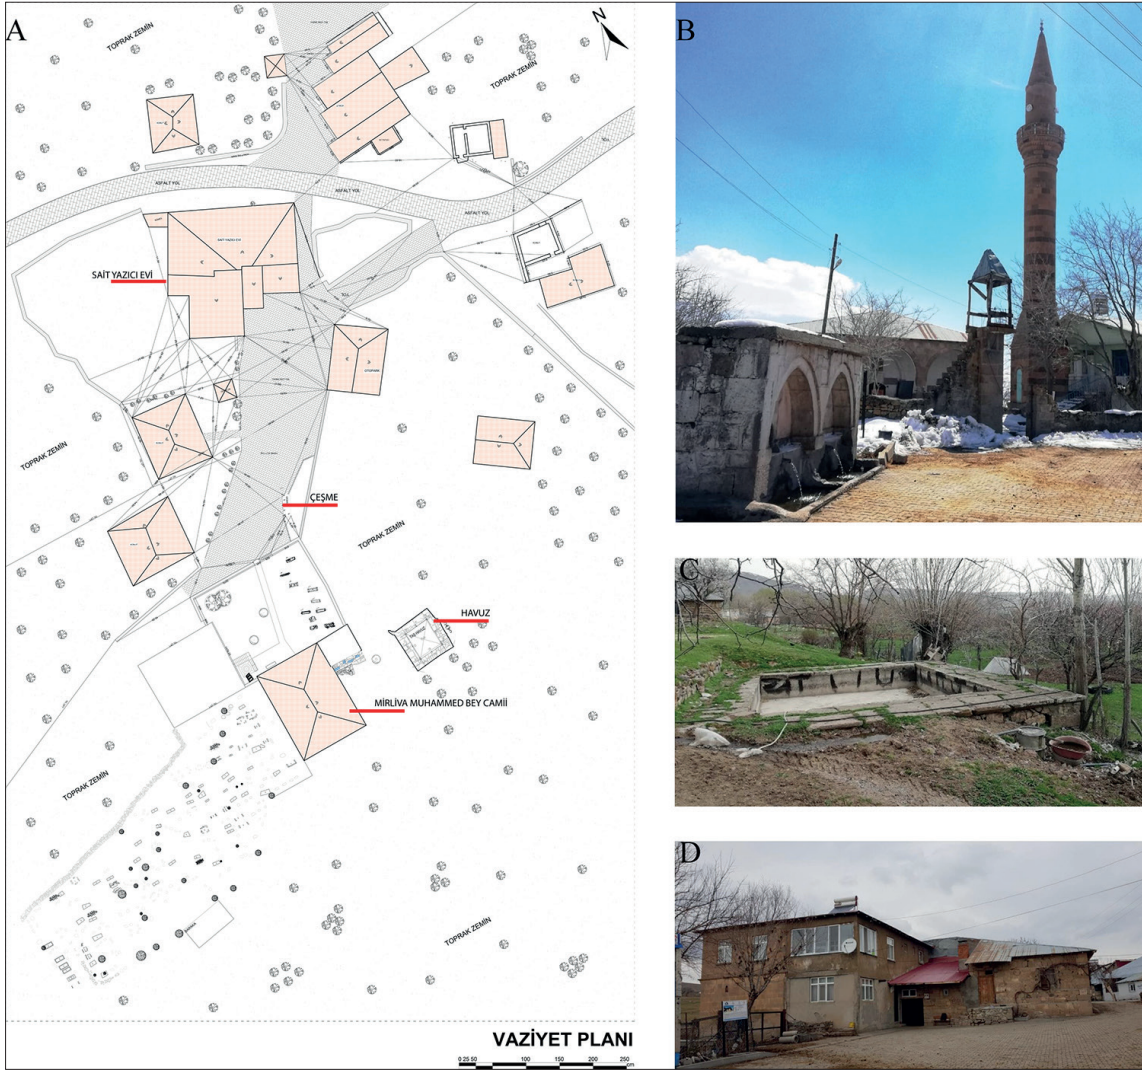
Şekil 4. A) Mirliva Muhammed Bey Camii ve yakın çevresine ait vaziyet planı; B) Mirliva Muhammed Bey Camii ve iki gözlü çeşme, (07.03.2022); C) Taş Havuz, (11.04.2022); D) Sait Yazıcı Evi, (11.04.2022) / A) The site plan of the Mirliva Muhammed Bey Mosque and its surroundings; B) Mirliva Muhammed Bey Mosque and fountain (07.03.2022), C) the Stone Pool, (11.04.2022); D) Said Yazıcı House (11.04.2022).

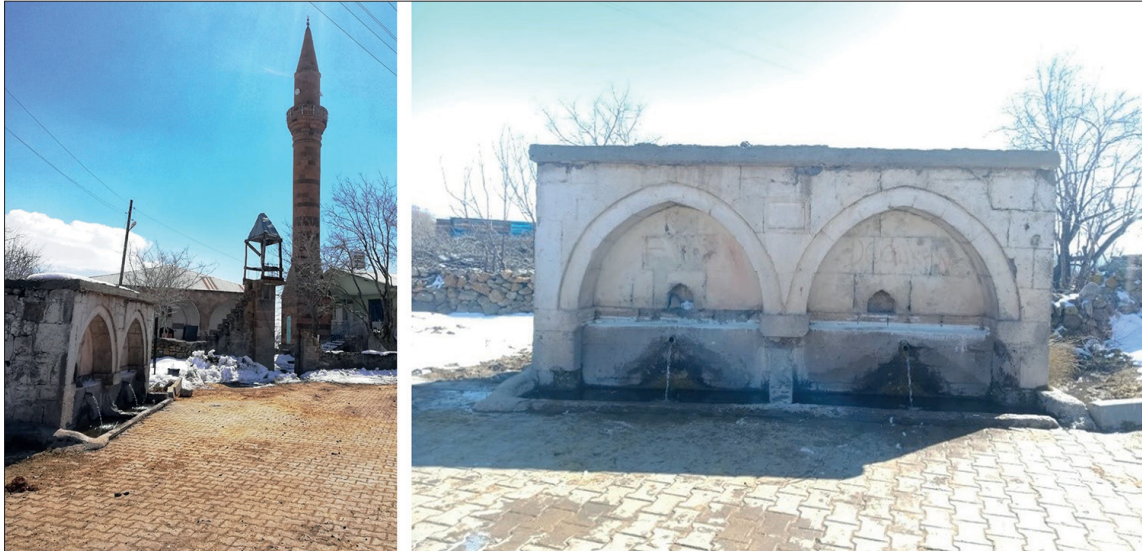
Fotoğraf 1. Bağlarpınarı (Temran) Köyü iki gözlü tarihi çeşmesi (07.03.2022) / The historical fountain with two spout in Bağlarpınarı (Temran) Village (07.03.2022).

Kuzeyde, cami bahçesinin girişinde iki gözlü tarihi bir çeşme (J44-C-03-B-2-A pafta, 161 ada, 3 parsel) bulunmaktadır (Şek. 3). Çeşme Kiğı Beyi Ahmet Bey bin İbrahim Bey tarafından yaptırılmıştır. Kitabesi okunamayacak düzeyde aşınmış durumdadır². Köy sakinlerinin verdiği bilgiye göre özgün konumu Sait Yazıcı Evi'nin önü olan çeşme, köy sakinleri tarafından cami bahçesinin önüne taşınmıştır. Taşıma sırasında çeşme zarar görmüştür. Yastık taşı seviyesinin altına betonarme bir kaide inşa edilmiş; kemerler ise çeşmenin özgün malzemelerinden bu beton kaidenin üzerine bina edilmiştir (Foto. 1).

Caminin bahçesine kuzeydeki bahçe kapısından girilmektedir. Bahçenin girişinde, duvar seviyesinin üzerinde başlayan ve kesme taş basamaklar ile çıkılan ve özgün olmayan bir köşk minaresi bulunmaktadır (Foto. 1).

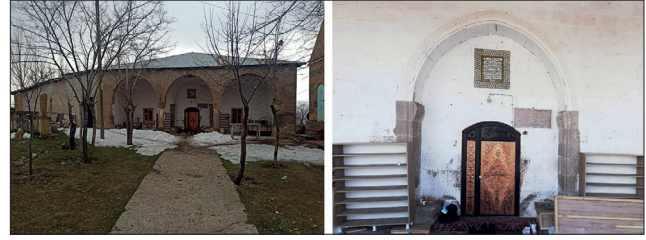
Fotoğraf 2. Son cemaat yeri, cami girişi ve kitabesi (14.03.2022) / Last congregation area/riwaq, The entrance and inscription of the mosque (14.03.2022).

uzanan yarı açık bir mekândır. Girişinde üç adet kemerli açıklık bulunur. Doğu ve batı kemerlerinin birer ucu beden duvarlarındaki kâgir ayaklara diğer uçları ise ortadaki iki adet dairesel formlu sütuna oturmaktadır. Ortadaki kemer caminin girişini tanımlamaktadır. Son cemaat revakının doğu ve batı bölümleri seki ile giriş kotundan yükseltilmiştir. Son cemaat revakından caminin harim bölümüne ulaşılmaktadır (Foto. 2, Şek. 5).

Harimin kuzey beden duvarında kemerli bir nişin ortasına inşa edilmiş basık kemerli bir kapıdan geçilerek ana ibadet mekânına ulaşılmaktadır (Foto. 2, Şek. 5). Caminin ana ibadet mekânı 11.38x12.58 m boyutlarındadır. Doğu-batı doğrultusunda inşa edilmiş ve kemerlerle üç sahna ayrılmıştır (Foto. 4, Şek. 5).

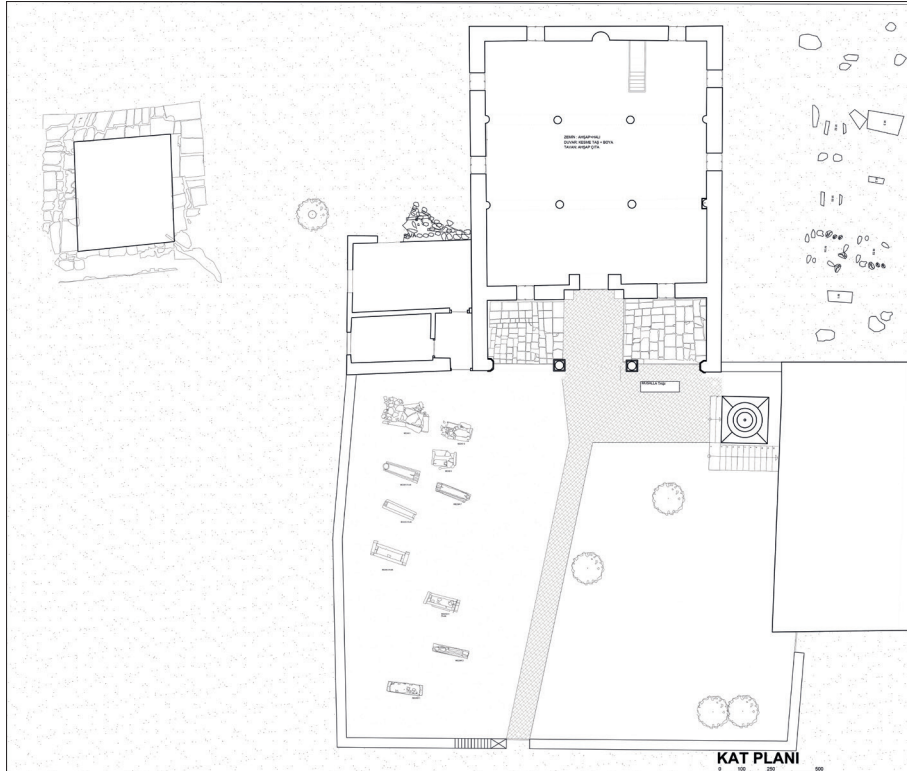
Şekil 5. Mirliva Muhammed Bey Camii zemin kat planı / Plan of Mirliva Muhammed Bey Mosque

Mirliva Muhammed Bey Camii tek katlıdır. Harim bölümü ve son cemaat mahalli olmak üzere iki ana ibadet mekânından oluşmaktadır. Cami 13.10x17.88 m boyutlarında ve dikdörtgen planlıdır. Son cemaat yeri 3.67x11.33 m boyutlarında doğu-batı doğrultusunda

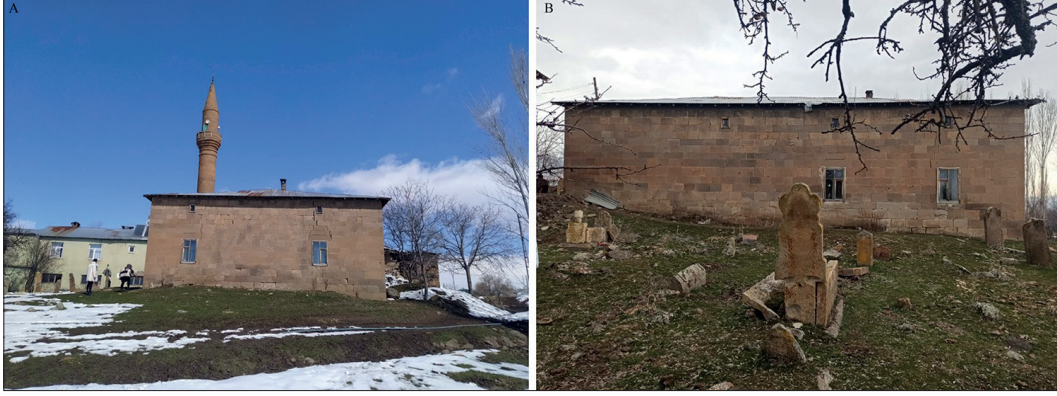
Fotoğraf 3. A) Güney cephesi, (07.03.2022); B) batı cephesi, (11.04.2022) / A) south facade, (07.03.2022); B) west facade (07.03.2022).

Mirliva Muhammed Bey Camii düzgün kesme taştan kâgır olarak inşa edilmiştir (Foto. 3, 4). Kuzey cephesinde iki, güney cephesinde iki, doğu cephesinde iki, batı cephesinde iki olmak üzere +0.65m kotunda toplam sekiz pencere bulunmaktadır. Güney cephesinde iki, doğu ve batı cephelerinde üçer tane olmak üzere +3.60m kotunda sekiz adet tepe penceresi bulunmaktadır (Foto. 3, 4, 5).

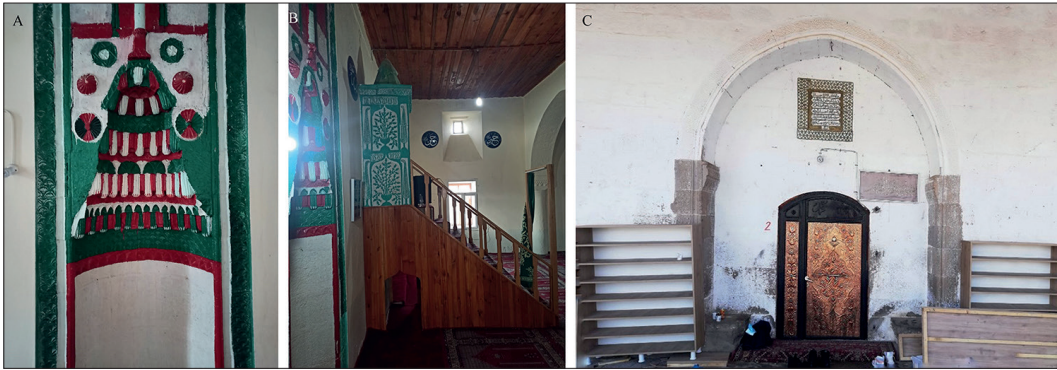
Fotoğraf 5. A) Mihrap nişi, (14.03.2022); B) mihrap nişi ve minber (14.03.2022); C) Cami girişi ve kitabesi (14.03.2022) / A) Mihrâb, a semicircular niche (14.03.2022); B) Mihrâb and Minbar/pulpit (14.03.2022); C) The entrance and inscription of the mosque (14.03.2022).

halı kaplı olduğundan yerinde gözlem yapılamamıştır. Güney duvarında bezemeli bir mihrap nişi ve kuzey-güney doğrultusunda kâgir bir minber bulunmaktadır (Foto. 5). Minberin dışı ahşap ile kaplanmıştır. Caminin üzeri 1950'li yıllarda köy sakinleri ve köy imamı olarak görev yapan Feyzi Okçu tarafından kırma çatı ile kapatılmıştır. Onarım işi Muhtar Bekir Yazıcı'nın dedesi ve köydeki ustalar tarafından gerçekleştirilmiştir (Kişisel Görüşme, 2023).

yivli bir profil ve içi geometrik motiflerle işlenmiş kenar bordürü çevrelemektedir (Foto. 5). Mührü Süleyman, çarkifelek motifleri bulunmaktadır. Yarım daire planlı mihrap nişi mukarnas kavsaralıdır. Geometrik ve bitkisel motiflerle süslenmiştir (Foto. 5). Minber üzerinde hayat ağacı ve vazo içinde bitkisel motifler bulunmaktadır. Son cemaat revakındaki sütun başlıkları geometrik; iç mekândaki sütun başlıkları geometrik ve bitkisel motiflerle süslenmiştir (Foto. 6).

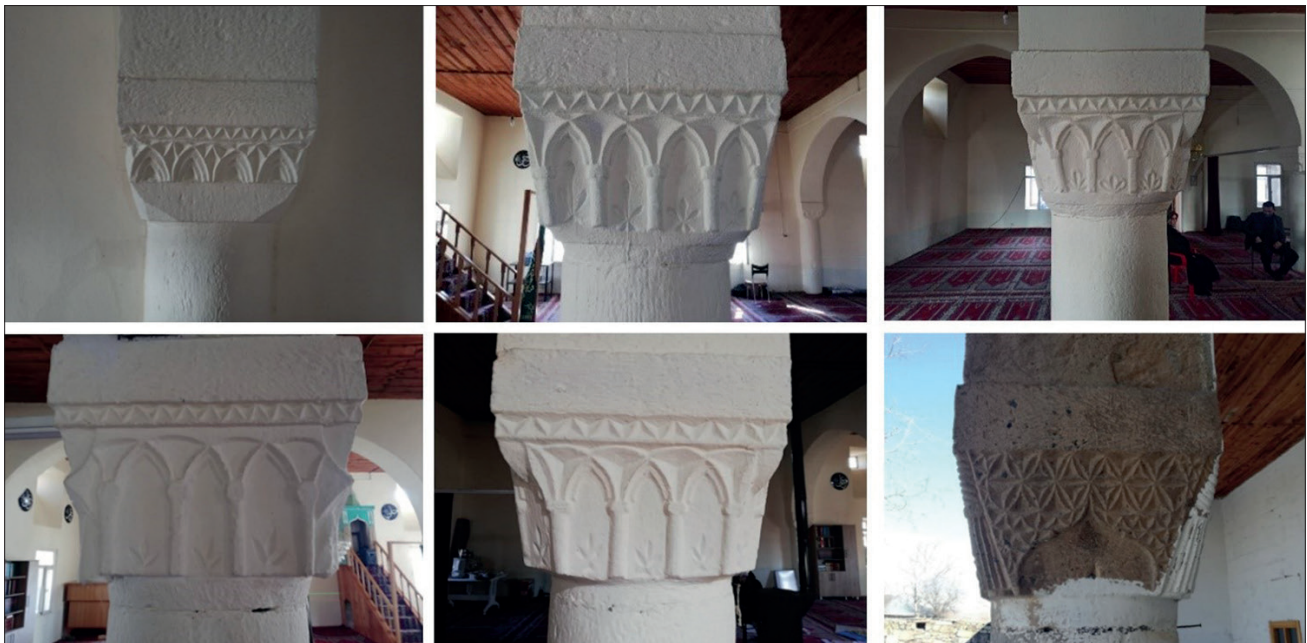
Fotoğraf 6. Cami içindeki ve son cemaat revakındaki sütun başlıkları ve süslemeleri (14.03.2022) / *Ornaments on column capitals.* (14.03.2022).

Düzdün taş işçiliği ile inşa edilen cami, süsleme bakımından sade ve gösterişsizdir. Taş süslemeleri oyma ve kabartma teknikleriyle yapılmıştır. Taş işçiliği mihrap nişi, minber, giriş kapısı, kitabesi ve sütun başlıklarında yoğunlukla gözlenmektedir (Fotoğraf, 5, 6). Giriş nişini

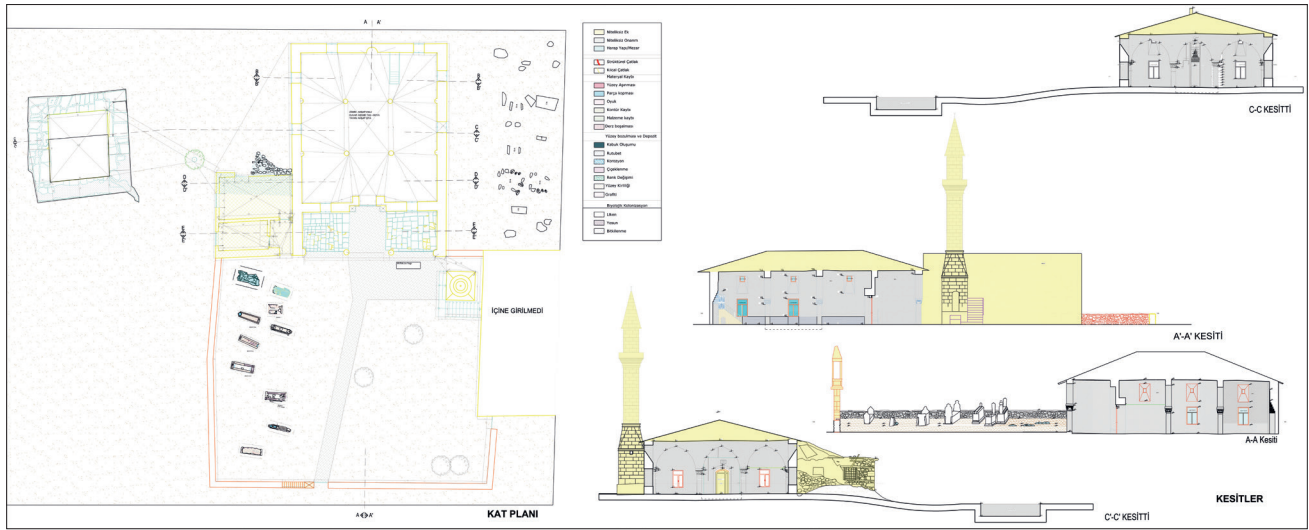
Şekil 6. Mirliva Muhammed Bey Camii hasar analizleri / Deteriorations of Mirliva Muhammed Bey Mosque.

Temran Mirliya Muhammed Bey Camii'nde tespit edilen başlıca koruma sorunları kullanıcıların niteliksiz ve hatalı müdahaleleri, yapısal hasarlar ve malzeme bozulmalarıdır (Şek. 6).

Hatalı onarımlar ve niteliksiz kullanıcı müdahaleleri caminin özgünlüğünü ve bütünlüğünü zedelemiştir. Çatısı 1950'li yıllarda köylüler tarafından onarılarak çift yönlü kırma çatı ile kapatılmış ve galvanize sac ile kaplanmıştır. İç mekânda duvarlar çimento esaslı sıva ile sıvanmıştır. Mihrap nişi ve minber yağlı boya ile boyanmıştır. Özgün kapısı ve doğramaları yok olmuştur. Bunun yerine çelik kapı ve ahşap doğramalı pencereler takılmıştır. İç mekân soba ile ısıtılmaktadır. Kemer üzerinde delik açılarak baca oluşturulmuştur. Son cemaat revakında da duvarlar beyaza boyanmıştır. Cami girişinde zemin beton doldurularak yan sahnelerdeki seki seviyesine yükseltilmiştir. Caminin doğusuna eklenen kâgir yapı yarı harap haldedir. Caminin doğu cephesindeki tepe penceresini kapatmaktadır.

Çatısından akan sular caminin cephelerine akmakta ve nem sorunu yaratmaktadır. Caminin güney, doğu ve batı cephelerinde yapısal çatlaklar gözlenmiştir. Doğu ve batı cephesindeki çatlak, tepe pencerelerinin üst kotundan başlayarak +0.65m kotundaki pencerelerinin alt kotuna kadar uzanmaktadır. Güney cephesinde ise çatlaklar ise zeminden başlayarak alt ve üst pencerelere, oradan da çatı seviyesine ulaşmaktadır. Köy sakinlerinden yapısal çatlakların -muhtemelen- 1939 Erzincan ve 1966 Varto depremleri sonrasında olduğu bilgisi edinilmiştir. Cumhuriyet Arşivleri'ndeki belgelere göre Kiğı ve çevresinde 1930'lu yılların ortalarından itibaren çok sayıda sarsıntı olduğu bilinmektedir⁷. Mevcut çatlakların bu depremlerle ilişkili olması muhtemeldir. Karşılıklı ve sürekli düşey çatlaklar, güney ve güneydoğu yönünde oturma olduğunu düşündürmektedir. Çatlakların durağan mı yoksa hareketli mi olduğunu tespiti yönelik bir izleme bu çalışma kapsamında yapılmamıştır. Ancak 6 Şubat 2023 tarihli Kahramanmaraş depremi ve sonrasındaki sarsıntılar ile mevcut yapısal çatlakların ilerlediği, cami içindeki kemerlerde kılcal çatlaklar olduğu gözlenmiştir. Doğu-batı doğrultusunda uzanan kemerlerin kuzey-güney doğrultusunda bir bağlantısının olmayışı bu yapısal çatlakların oluşmasında etkili olmuştur. Kahramanmaraş depremi öncesinde hasarsız olan kâgir minarenin ise külâhı dağılmış ve taşları asılı vaziyette kalmıştır. Taş malzemelerde çatlak, parça kopması, oyuk/delik, yüzey erozyonu, derz boşalması ve yüzey kirlilikleri tespit edilmiştir.

Restorasyon çalışmaları için beş ana müdahale kararı alınmıştır. Bunlar;

- Niteliksiz onarım ve eklerin kaldırılması:** Cami, hazire ve yakın çevresi değerlendirilerek alanın özgünlüğüne ve mimari bütünlüğüne zarar veren niteliksiz onarımların ve eklerin kaldırılması önerilmektedir. Cami çevresindeki dolgu toprağın kaldırılması, çimento esaslı zemin ve duvar kaplama malzemelerin sökümü, özgün olmayan yapısal ve yapısal olmayan eklerin/elemanların kaldırılması, elektrik tesisatı ve aydınlatma elemanlarının kaldırılması bu kapsamda değerlendirilmiştir. Cami ön bahçesi ve yan bahçesinin kopmuş olan ilişkisini yeniden kuracak şekilde güneybatı

b. *Kontrollü kazılar:* Cami çevresindeki dolgu toprak kontrollü kazılarla kaldırılmalıdır. Caminin etrafına çevre düzenlemesi kapsamında tretuvar yapılarak yapının toprak ve su ile ilişkisi kesilmelidir. Ön ve yan bahçedeki mezarlıkta kaybolmuş mezarlar ve mezar taşları ile ilgili kontrollü araştırma kazıları yapılmalıdır. Kontrollü kazılarla çıkarılan mezar taşları belgelenmelidir. Kazılarla tespit edilecek mezarlar için Şek. 9'da ki restitüsyon örneğinde olduğu gibi restitüsyon projeleri hazırlanmalıdır.

c. *Temizlik:* Boya, biyolojik kolonizasyon, hayvan depozitleri ve buna bağlı çiçeklenmeler, metal elemanlarda korozyon ve yüzey kirliliklerini gidermek için mekanik ve kimyasal temizlik yapılmalıdır. Kirliliğin türüne ve uygulanacak temizlik yöntemlerine laboratuvar analizleri ve malzeme koruma uzmanının görüşleri doğrultusunda karar verilmelidir.

d. *Tamir/onarım:* Strüktürel çatlakların gözlemlenmeli ve statik mühendisinin görüşü doğrultusunda yapısal sağlamlaştırma yöntemine karar verilmelidir. Camide ve mezarlarda çatlamış ve kırılmış malzemelerin sağlamlaştırılması önerilmektedir. Camide ve mezarlarda sağlamlaştırılmayacak durumda olan özgün malzemelerin ise değiştirilmesi gerekmektedir. Değiştirilecek malzemelerin yerine özgün malzeme ile uyumlu malzemeler kullanılmalıdır. Köy ve çevresi yerel malzeme bakımından zengindir ve günümüzde de bu malzemeler kullanılmaktadır. Laboratuvar analizleri yapıldıktan sonra yerel malzemelerin kullanımı yeniden değerlendirilebilir. Boşalan derzler ve kılcal çatlaklar laboratuvar analizlerine göre hazırlanacak ve özgün malzeme ile uyumlu harç ile doldurulacaktır. Ayrıca 5cm'den derin olmayan kontur kaybı, oyuk, parça kopması olan taşlarda benzer şekilde plastik onarım yapılacaktır. 5 cm'den derin olan oyuk, parça kopması, erozyon gibi bozulmalar için değerlendirme yapılarak gerekliyse taş değişimi önerilmiştir. Cami içerisinde özgün sıva araştırması yapılmalıdır. Özgün sıva tespit edilmesi durumunda sıvalar buna göre yenilenecektir.

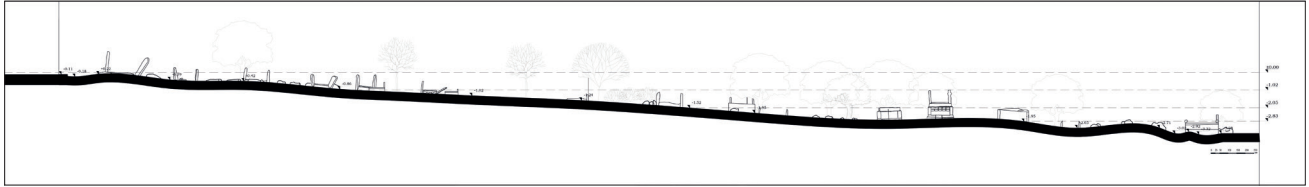
Şekil 7. Mezarlık kesiti / Cemetery cross section.

Tarihi mezarlığa cami ve minare arasındaki sonradan eklenmiş basamaklarla ulaşılmaktadır. Mezarlık alanı topografik olarak güneybatıya doğru azalan eğime (%5) sahiptir (Şek. 7). Mezarlıkta badem ağaçları ve çalılar bulunmaktadır. Mezarlığın kuzeyinde bahçe duvarları, imam evi/şadırvan ve doğusundaki Mirliya Muhammed Bey Camii, güneydeki ahşap barakanın dışında alanı sınırlayıcı öğe bulunmamaktadır. Giriş ve çıkışlar kontrolsüzdür ve büyükbaş hayvanlar mezarlık alanında gezmektedir.

Mezarlığın kuzeyine inşa edilen betonarme yapı alanın dokusuyla uyumsuzdur. Yapının çatısından ve imam evinden mezarlara su akmaktadır. Mevcut mezarların bir kısmı kısmen ya da tamamen toprak altında kalmıştır. Tespit edilen mezarların neredeyse tamamı hasarlıdır.

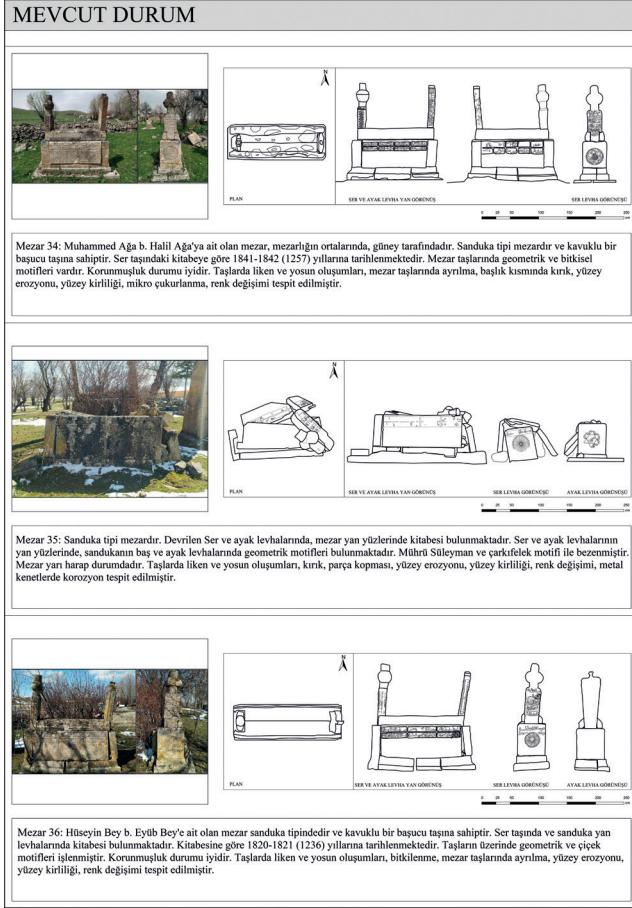
Çizelge 3. Haziredeki 34, 35 ve 36 numaralı mezarlar / *Graves 34, 35 and 36 in the burial ground.*

Mezar taşlarında çatlak ve kırık, parça kopması, oyuk, eleman kaybı ve mezarların tamamen dağılması/harap olması gibi fiziksel hasarlar tespit edilmiştir. Liken, yosun ve bitkilene gibi biyolojik bozulmalar bütün mezar taşlarında gözlenmiştir. Likenler ve yosunlar zamanla kuruyarak mezar taşlarının yüzeyinden parça kopmasına, köklerinin mikro çukurlar oluşturmasına ve mezar taşlarında renk değişimine neden olmaktadır (Çizelge 1, 2, 3, 4).

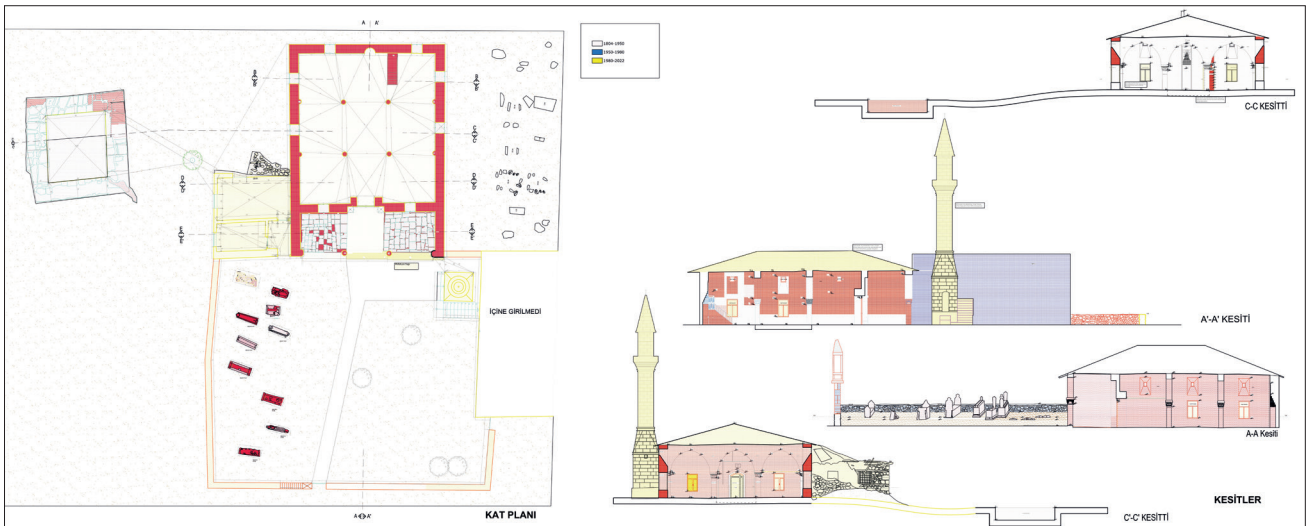
Şekil 8. MirLiva Muhammed Bey Camii dönem analizi / *Chronological analysis of MirLiva Muhammed Bey Mosque.*

Cami ve haziresi ile ilgili arşivlerde ve yazılı kaynaklarda kayda değer bir bilgiye rastlanmamıştır. Caminin restitüsyonu için cami kitabesi ve mezarlar üzerindeki tarihler, köyün 1912 yılına ait bir fotoğrafı, caminin 1949 yılına ait bir fotoğrafı, cami ve köydeki mevcut diğer yapılarla ilgili gözlemler, köy sakinlerinden edinilen bilgiler restitütüsyon çalışmalarına kaynak olmuştur. Eldeki verilerle tarihsel bir değerlendirme yapılamasa da caminin üç dönemde değişime uğradığı değerlendirilmiştir (Şek. 8).

1. dönem caminin ilk inşa edildiği yıllardan 1950'ye kadar olan tarih aralığıdır. Kitabesine göre caminin yapım tarihi 1804'tür. Bu dönemde MirLiva Muhammed Bey Camii, haziresi ve taş havuz inşa edilmiştir. 1912 yılına tarihlenen Temran Köyü'ne ait görsele göre köydeki yapılar kâgirdir ve düz damlıdır (Foto. 7). Buna göre caminin üst örtüsünün de ilk yapıldığı dönemde kerpiç ve düz damlı olduğu tahmin edilmektedir. Kiğı ve Adaklı merkez yerleşimleri ile köylerinde yapılan gözlemlerde düz damlı kâgir yapıların varlığı da bu bilgiyi desteklemektedir. Yiğitbaş (1950), Kiğı adlı

2. dönem 1950 ile 1980 yılları arasındır. Bahçe duvarının bazı bölümleri ve bahçe duvarının üzerinde yer alan köşk minare bu dönemde inşa edilmiştir. Düz dam 1950'li yıllardan sonra kaybolmuştur. Yapının üzerindeki betonarme hatıl ve kırma çatı ise muhtemelen bu dönemde onarımlar sırasında yapıya eklenmiştir.

3. dönem 1980 ile 2023 yılları arasındır. Doğu cephesindeki kuran kursu olarak kullanılan kâgir yapı, caminin kuzey doğu köşesinde bulunan tek şerefeli kâgir minare ile betonarme imam evi/şadırvan da bu dönemde inşa edilmiştir. Cami ön bahçesine ve girişine dökülen beton zemin kaplaması, cami iç mekânındaki boya ve sıva, aydınlatma elemanları, vaaz kürsüsü, kadınlar için ayrılan bölüme korniş ve perde takılması gibi birçok niteliksiz müdahale de bu dönemde gerçekleştirilmiştir.

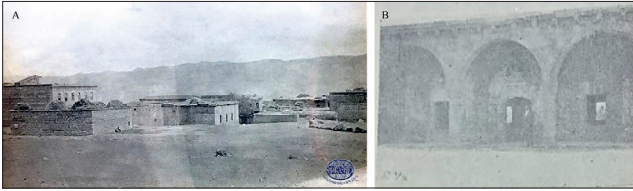
Fotoğraf 7. A) Temran Köyü, 1912 yılı; B) Caminin 1949 yılı fotoğrafı (Tatoyan, 2019, 14 Ocak) / A) *Temran Village, 1912*; B) *1949 photograph of the mosque (Yiğitbaş, 1950)*.

kitabında caminin bahçesinden caminin girişine doğru 1948 yılında çekilmiş bir fotoğrafını yayınlamıştır. Bu fotoğrafta açıkça seçilememekle birlikte giriş cephesinde ahşap kirişlerin olduğu ve yapının düz dam ile örtülü olduğu anlaşılabilir (Foto. 7). Bu örtü tekniği Erzurum yöresinde çokça kullanılan bir tekniktir. Ayrıca yapının doğramalarını ve kapısını kaybettiği de görülmektedir (Foto. 7). Mevcut yapılardan edinilen bilgilere ve yöreye ait tarihi görsellerde kapı ve pencerelerin ahşap olduğu anlaşılmaktadır. Yöredeki geleneksel yapılarda genellikle dikdörtgen biçiminde, altı-sekiz gözlü kanatlı pencereler kullanılmıştır (Foto. 7, 8). Camide de pencerelerin boyutları dikkate alınarak geleneksel karaktere uygun doğramaların kullanıldığı tahmin edilmektedir.

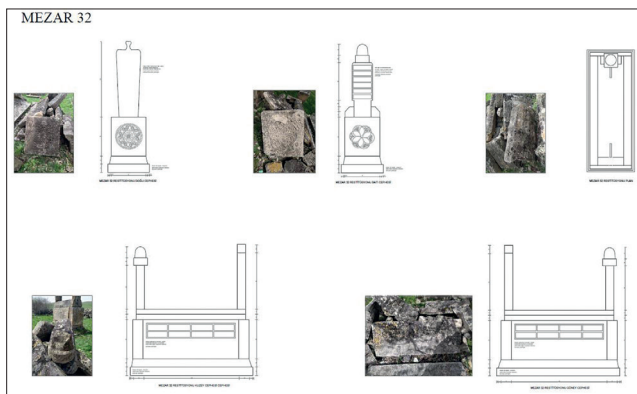
Şekil 9. Harap mezarlar için hazırlanan restitüsyonlar / *Restitutions prepared for ruined tombs*.

Haziredeki mezarların restitüsyonu için harap durumdaki mezarların dağılmış kalıntıları restitüsyona veri sağlamıştır. Harap halde olup korunmuşluk durumu iyi olan üç mezarın restorasyona veri oluşturması amacıyla restitüsyonu hazırlanmıştır (Şek. 9). Mevcut mezar taşlarının ölçüleri alınarak çizimleri yapılmıştır. Kayıp olan ya da varlığı tespit edilemeyen mezar elemanları ise diğer benzer özellikler taşıyan mezar referanslar alınarak tamamlanmıştır. Ancak mezarlıkta restorasyon öncesi ayrıntılı araştırma kazıları yapıldıktan sonra bu önerilerin yeniden değerlendirilmesi gerekmektedir.
