TARİHİ SAMSUN EVLERİNDE CEPHE DÜZENLEMESİ ÜZERİNE BİR ARAŞTIRMA*

A RESEARCH ON FACADE ARRANGEMENT IN HISTORICAL SAMSUN HOUSES

Şuayip ÇELEMOĞLU**

Kasım İNCE***

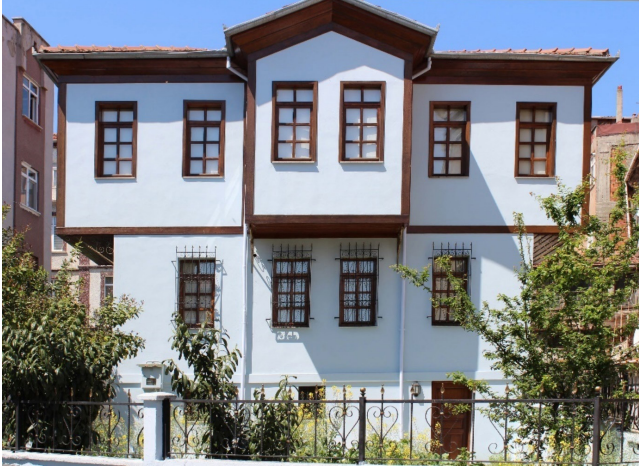
Fot. 16: Ali Haydar Aktaş Evi

Evlerin odalarında, sofalarında, merdiven sofalarında ve cumbalarında pencere açıklıkları görülmektedir. İncelenen evlerin cephelerinde pencere düzenlerinin genellikle simetrik olduğu anlaşılmaktadır. Bu pencereler konum, boyut, form ve sayılarına göre değişiklik gösterebilmektedir. Bodrum kat pencereleri, genişlik ve yükseklikleri açısından, asıl yaşama katı pencerelerine göre daha küçüktür. Asıl yaşama katları olan üst katlarda, pencerelerin genişlikleri 78 ile 110 cm arasında değişebilmektedir (Fot. 16).

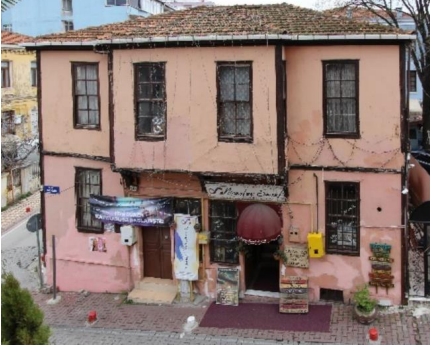
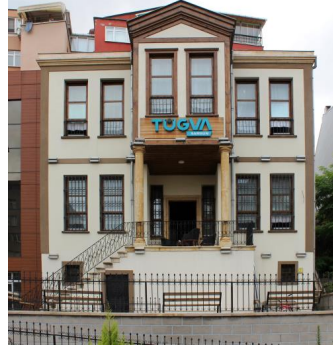
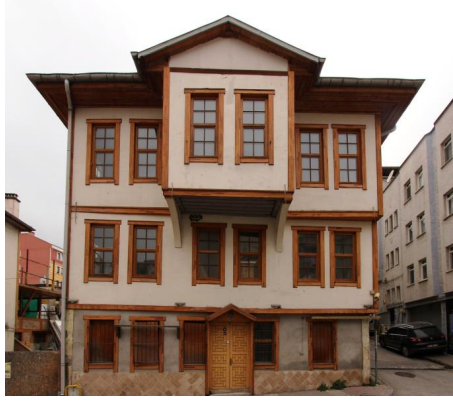
Fot. 30: Env. 34

Fot. 30-32: Sofa çıkmalı evlerden örnekler

Anadolu'da “seki”, “taht” veya “köşk”³⁴ olarak adlandırılan sofa çıkması, odalar arasında kalan dikdörtgen alanın cepheden taşırılmasıyla oluşturulmaktadır. İncelenen otuz üç evde sofa çıkmasıyla karşılaşılacaktır³⁵. En yaygın çıkma şekli olan sofa çıkmaları, çoğunlukla sofanın sokağa bakan ön cephesinde görülmekte olup arka³⁶ ve yan cephelerde de³⁷ uygulanmıştır (30-32).
