Mühendislik Yapılarında Meydana Gelen Deformasyonların Daimi Yansıtıcı Interferometre Tekniği ile İzlenmesi: Samsun 19 Mayıs Stadyumu Örneği

Monitoring of Deformation in Engineering Structures with PSI (Persistent Scatter Interferometry) Technique: The Example of Samsun 19 Mayıs Stadium

Yalvaç, S. (2023). Mühendislik Yapılarında Meydana Gelen Deformasyonların Daimi Yansıtıcı Interferometre Tekniği ile İzlenmesi: Samsun 19 Mayıs Stadyumu Örneği. Türkiye Uzaktan Algılama Dergisi, 5 (1), 27-32.

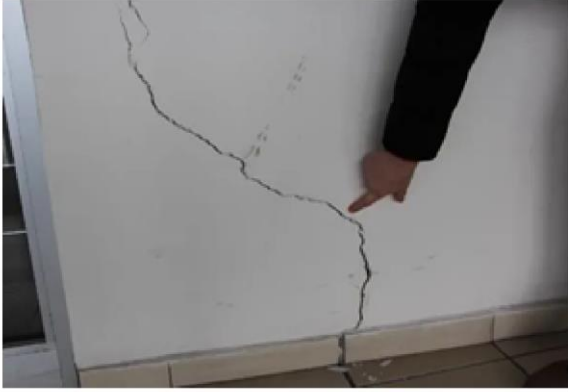
Şekil 2. Yerel gazetede yayınlanan, Samsun 19 Mayıs stadyumu yapısında oluşan çatlaklar ve açılmaları gösteren fotoğraflar (URL-1)

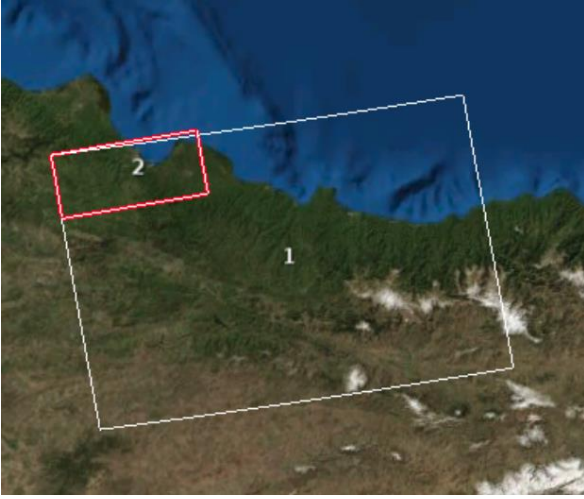
Çalışma bölgesini izlemek amacıyla, Ocak 2021 ile Ocak 2023 tarihleri arasında (2 yıl) birer ay aralıklarla seçilen 25 SAR imajı Sentinel SciHub'dan elde edilmiştir (URL-3). Bu görüntüler, SLC (Single Look Complex) modunda, alçalan modda ve 116 numaralı rölatif uydu yörüngesine aittir. Bilgisayar donanımından ve zamandan tasarruf etmek amacıyla, görüntüler çalışma alanı olan stadyum ve yakın çevresini kapsayacak şekilde kırılmıştır. Bu kapsamda 116 numaralı çerçevenin, VV polarizasyonlu IW2 alt çerçevesine ait 5 ve 6 numaralı yanal şeritler (burst) analizlerde kullanılmıştır. 116 yörünge numaralı çerçevenin kapsama alanı ve analizlerin gerçekleştirileceği kırılma alanı Şekil 3'de gösterilmektedir.

Şekil 3. Çalışma bölgesini kapsayan ana çerçeve (1) ve çalışma çerçevesi (2)

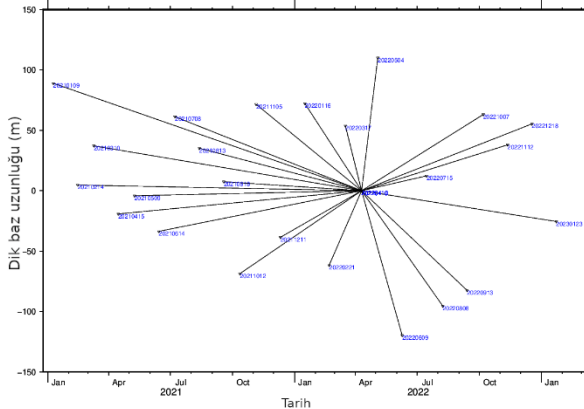
Daimi yansıtıcı interferometre analizleri iki temel aşamada gerçekleştirilmiştir. Bu aşamalardan ilki master imaj seçimi sonrası, SNAP (The Sentinel Application Platform) yazılımı yardımıyla interferogramların üretilmesidir. Bu aşamada, yapılan zamansal ve bazsal uzunluk parametreleri göz önünde bulundurularak 10.04.2022 tarihinde algılanan görüntü birincil (master) olarak seçilmiştir. Diğer 24 görüntü ise ikincil (slave) görüntü olarak kabul edilerek SNAP yazılımında interferogramların üretilmesi sağlanmıştır. İkincil görüntülerin, birincil görüntüye göre zamansal ve bazsal uzunluğu olarak dağılımı Şekil 4’de gösterilmektedir.

Şekil 4. Yardımcı görüntülerin, master görüntüye göre zamansal ve bazsal durumunu gösteren grafik
