Journal of Innovative Engineering and Natural Science

Kamara deresi taşkın risk yayılımının incelenmesi

Investigation of flood risk spread of Kamara stream

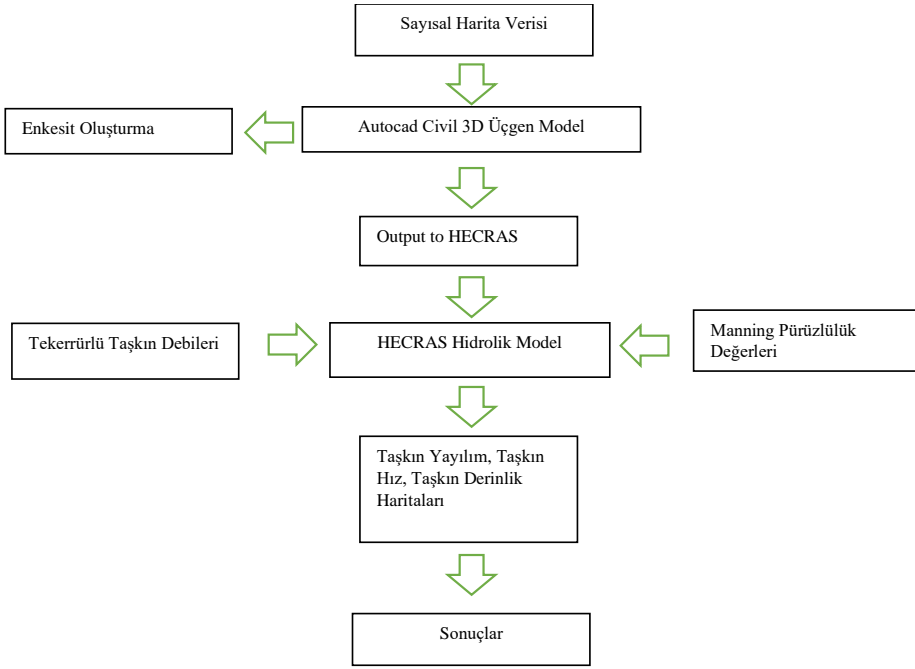
Şekil 1. Akış Diyagramı

Çalışma kapsamında yer alan Kamara Deresine ait debi değerleri, "Tekirdağ İli, Marmara Ereğlisi İlçesi, Kamaradere Mahallesi Tarım Arazilerinin ve Yerleşim Yerlerinin Kamara Deresi Taşkın Kontrol Tesisi 'ne Ait Ön İnceleme Raporu'ndan [23] alınmıştır. Alınan bu veriler HEC-RAS taşkın analizi programında girdi verisi olarak kullanılmış olup bir boyutlu çözüm yapılarak taşkın yayılım alanı tespit edilmiştir. Şekil 1'de çalışmanın akış diyagramı ile sistemin işleyişi görülmektedir.

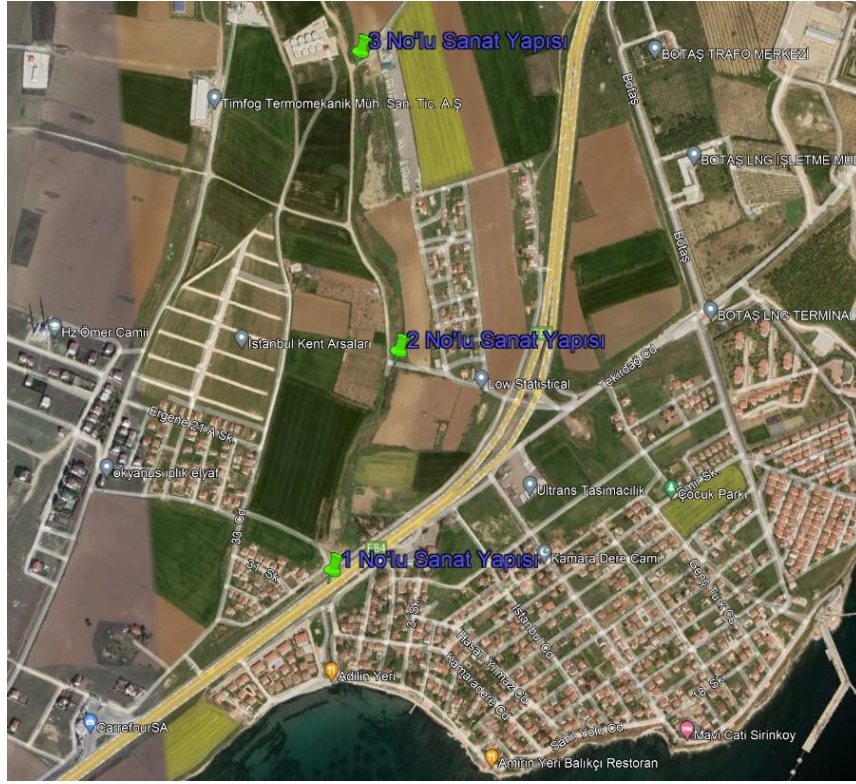
Şekil 17. Kamara deresi üzerinde yer alan sanat yapıları

Şekil 17'de Kamara deresi üzerinde yer alan sanat yapıları, mansaptan membaya göre numaralandırılmış olup sanat yapılarına ait detaylı HEC-RAS analiz sonuçları aşağıda verilmiştir.

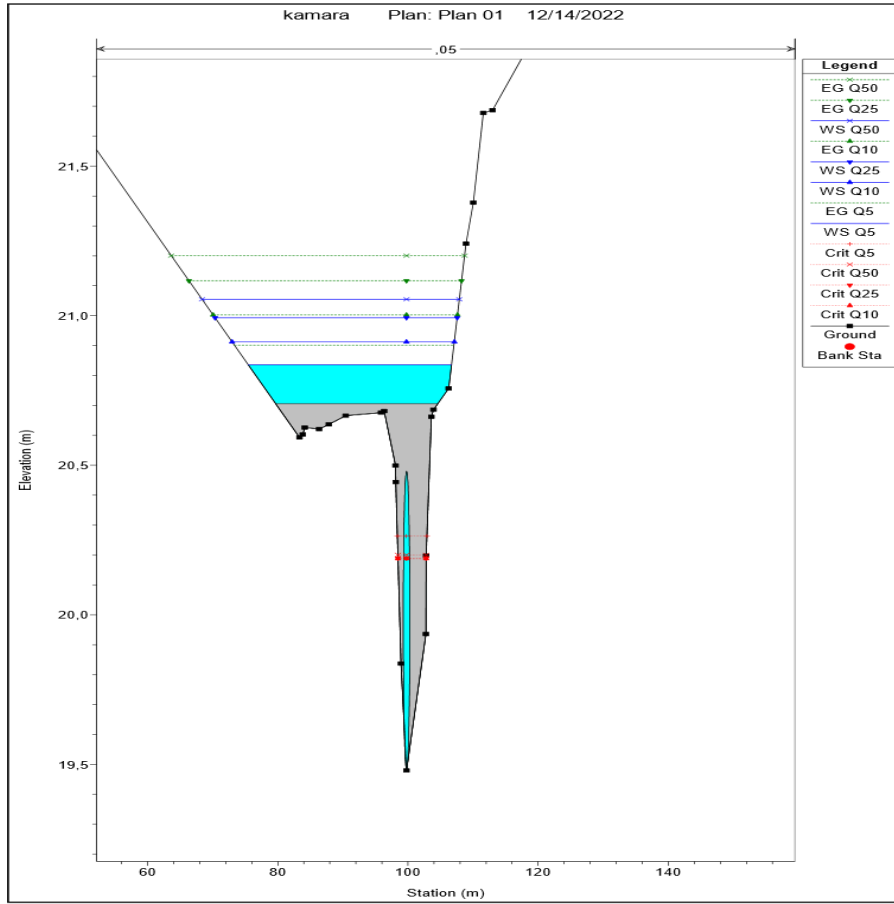
Şekil 18. 3 no'lu sanat yapısı ve analiz sonucu

Analiz sonuçları tetkik edildiğinde; kilometre 1+206 de yer alan sanat yapısının (Şekil 18) Q_{50} debisini geçiremediği, kilometre 0+605 de yer alan sanat yapısının (Şekil 19) Q_{50} debisini geçiremediği ve kilometre 0+182 de yer alan sanat yapısının (Şekil 20) Q_{1000} debisini geçirebildiği tespit edilmiştir.

Çalışmaya esas olan Kamara deresinde meydana gelebilecek olası bir taşkın hadisesinin etkilerini azaltmak amacıyla; hidrolik kapasitesi yetersiz olan iki adet sanat yapısının, hidrolik kapasitelerinin yeterli olacak şekilde projelendirilmesi, yapılacak ıslah çalışmalarında imkân dahilinde yatağın doğal akışının değiştirilmemesi, yatakta makineli temizlik çalışmalarının düzenli olarak yapılması gibi hususlar önem arz etmektedir. Ayrıca derenin denize mansaplandığı Marmara Ereğlisi Sultanköy Mevkiinin turistik bölge olması hasebiyle, bu bölgede yapılacak ıslah çalışmasının yöreye uygun bir estetikle yapılması da yerinde olacaktır.
