Ulaşımında Erişilebilirlik: KTO Karatay Üniversitesi Merkez Kampüsü Örneği

Accessibility In Transportation: The Case Of KTO Karatay University Central Campus

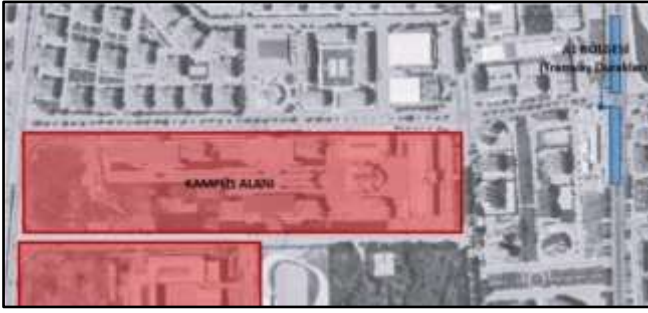
Şekil 4. A1 Bölgesi'nin Konumu (Figure 4. Location of A1 Region)

A1 olarak adlandırılan bölge tramvay duraklarını ve bu durakların B1 güzergahına bağlanma noktasına kadar olan yaya geçitlerini içermektedir (Şekil 4 ve 5). Doğu tarafında bulunan durakta engelli turnikesi bulunurken batı tarafındaki durakta hem normal hem de engelli turnikesi bulunmamaktadır (Şekil 6a, Şekil 6b). Bu durum geçişi kolaylaştırmıştır. 3 numaralı yaya geçidinin B1 güzergahına bağlandığı noktada kaldırılma geçişi için yapılan rampa yeterli değildir. Analizler bu bölgenin evrensel tasarım ilkelerinden **eşitlikçi kullanım** ilkesine kısmen uyumlu olduğunu göstermektedir. Duraklarda gölgelendirmelerin bulunması, tekerlekli sandalye için alan bulunması, duraklarda hissedilebilir yüzey uygulamasının bulunması ve geçiş alanlarında rampaların bulunması olumlu olsa da tutunma bariyerlerinin bulunmaması ve yaya geçitlerinde, kaldırımlarda hissedilebilir yüzey uygulamasının bulunmaması **kullanımda esneklik** kriterinin kısmen yetersiz düzeyde sağlandığını göstermektedir. Duraklarda doğru bir şekilde hissedilebilir yüzey uygulaması yapılmıştır. Ancak duraklara yaklaşımda bulunan rampaların başında ve sonunda değişmesi gereken hissedilebilir yüzey uygulaması aynen devam etmiş ve rampanın algılanabilirliğini olumsuz etkilemiştir. Yaya geçitleri sonucunda ulaştığımız kaldırımlarda hissedilebilir yüzey uygulaması bulunmamaktadır. Yaya geçitlerinde ve Doğu tarafındaki 1. duraktan yaya geçidine ulaşımı sağlayan tramvay yolundaki geçitte sesli uyarıcılar mevcut değildir. Tüm bunlar göz önüne alındığında **basit ve sezgisel kullanım** kriterinin bu bölgede yetersiz düzeyde olduğu anlaşılmaktadır. Duraklarda sefer güzergahının ve durak isimlerinin olduğu bilgilendirme tablosu mevcuttur (Şekil 6c). Ancak bilgilendirmenin içeriği artırılabilir. Turnikeden önce bilgilendirme panosu mevcut olmasına rağmen panoda herhangi bir bilgilendirme yazısı mevcut değildir. Geceleri duraklardaki aydınlatmanın yeterli olduğu tespit edilmiştir. Cam malzemenin yapılmış duraklara şerit uygulaması yapılmamıştır. Zeminden 150 cm yüksekliğinde şeritler uygulanmalıdır. Bu tür uygulamalar az görme yetisine sahip bireyler için gereklidir. Güzergâh üzerindeki veya yakınındaki dikey elemanların algılanması için

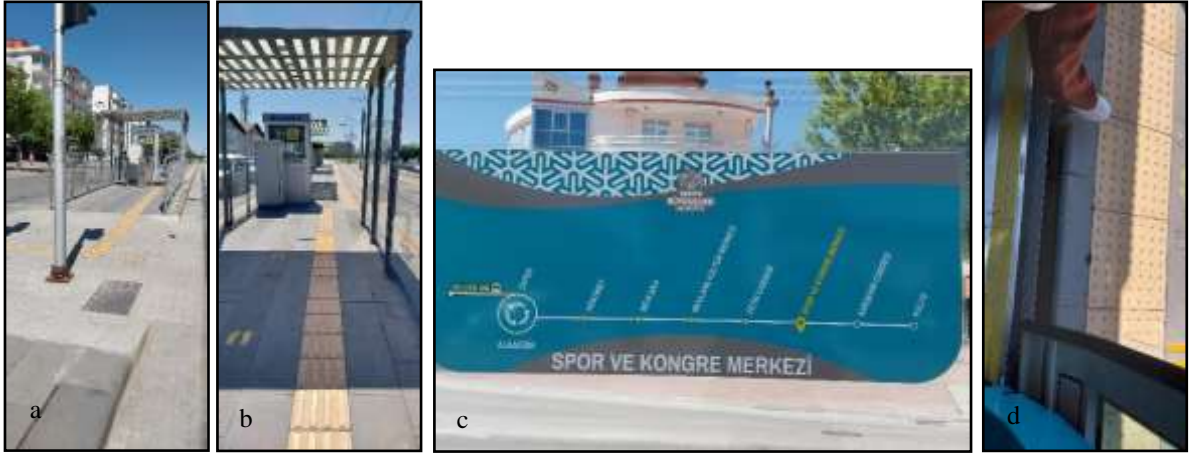
parlak renkli şeritler uygulanmalıdır. Yaya geçidindeki trafik lambaları veya güzergâh yakınındaki elektrik direklerinde de şerit uygulaması yapılmalıdır. Yaya geçitlerinde veya tramvay yolunun geçidinde bulunan dikey engellerin hepsinde şerit uygulaması eksiktir. Ayrıca yaya geçitlerinde yatay uyarıcı şeritlerde silinmiş ve dikkat çekici durumda değildir. Bu şeritlerinde onarılması gerekmektedir. KTO Karatay Üniversitesi kentin önemli kampüs alanlarından biridir. Bundan dolayı sık kullanılan tramvay durağından itibaren üniversitenin konumunu belirten yönlendirme levhaları yapılmalıdır. Mevcut durumda yönlendirme levhaları yoktur. Bu analizler sonucunda bölgenin **algılanabilir bilgilendirme** kriterini sağlamak için yetersiz olduğu tespit edilmiştir. Duraklar ve kaldırımlar kaymaz zemin malzemesi ile kaplanmış. Duraklarda emniyet şeridi bulunmaktadır. Kaldırımlar ve araç yolu arasında olması gereken emniyet şeridi yoktur. Bu analizler ışığında **tasarımda hata payı** ilkelerinin bu bölgede büyük ölçüde yeterli olduğu tespit edilmiştir. Tramvayın giriş-çıkış bölgesi ile durak zemini arasında kot farkı bulunmamaktadır (Şekil 6d). Duraklara ve kaldırımlara erişim için yapılan rampaların eğimlerinin azaltılması düşük fiziksel güç kullanımı için daha uygundur. Duraklarda tutunma bariyerleri bulunmamaktadır. Genel olarak bölge **düşük fiziksel güç kullanımı** kriterlerine göre yeterli durumdadır. Yaya geçitleri kavşaktan en az 3 m geride olması gerekirken bu bölgedeki yaya geçitleri kavşaklara yakın konumda yer almıştır. Tramvay yolu geçidinde hissedilebilir yüzey ile aynı hizada bir elektrik direği ve rögar kapağı bulunmaktadır (Şekil 7a). 2. yaya geçidi ile 3. yaya geçidi arasında kaldırım üzerinde yine bir kapak bulunmaktadır. 2. yaya geçidinde geçit üzerinde dikey ince ve uzun bir çukur bulunmaktadır. Aynı güzergahta yaya geçidi için yetersiz genişliğe sahip refüjde rögar kapağı bulunmaktadır (Şekil 7b, Şekil 7c). 1. ve 3. yaya geçitlerinin birleştiği noktada ise yine baston kullanan kullanıcılar için engel oluşturabilecek veya görme engelliler için yanıltıcı olabilecek kapaklar bulunmaktadır. Bu analizler doğrultusunda bu bölgenin **yaklaşım ve kullanım için boyut ve alan sağlanması** kriterine göre oldukça yetersiz olduğu tespit edilmiştir (Şekil 6 ve 7).

Şekil 6. A1 Bölgesi'nde yer alan durakların ve bilgilendirme panosunun genel görünümü (Figure 6. General view of the stops and information board in the A1 Region)

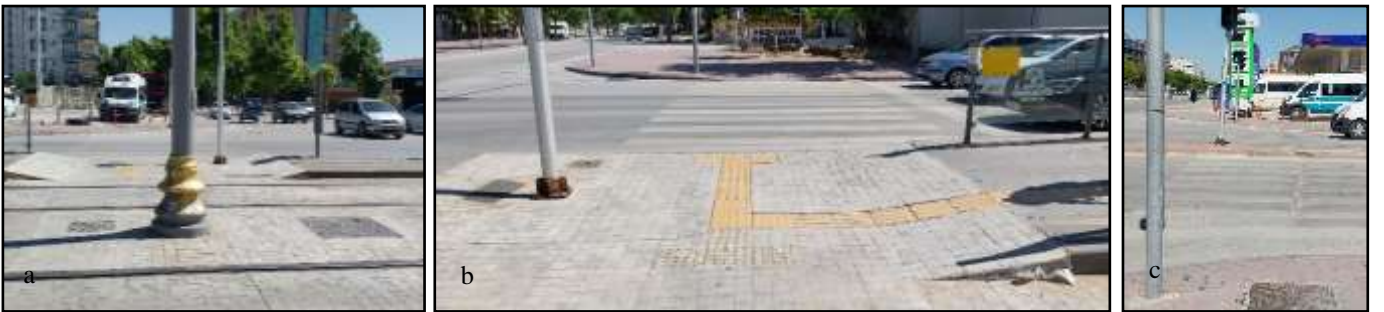
Şekil 7. A1 Bölgesi'nde bulunan yaya geçitlerinin genel görünümü (Figure 7. General view of pedestrian crossings in A1 Region)

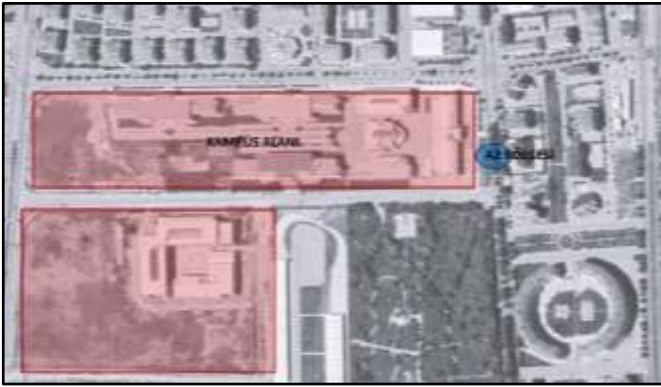
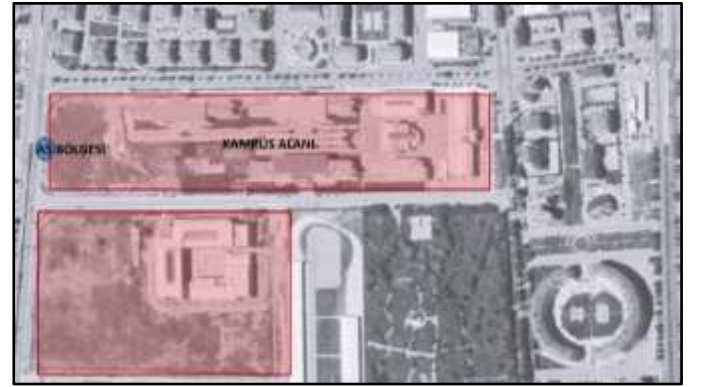
Şekil 8. A2 Bölgesi'nin Konumu (Figure 8. Location of A2 Region) Şekil 9. A5 Bölgesi'nin Konumu (Figure 9. Location of A5 Region)

Hukuk Fakültesi binasının önünde bulunan A2 bölgesi ve kampüs alanının boş arazi bölgesi yakınında bulunan A5 bölgesi genel olarak aynı özelliklere sahip olduğu için aynı başlık altında analiz edilmiştir (Şekil 8 ve 9). Duraklar kaldırımların üzerine yerleştirilmiştir. Bundan dolayı kaldırım kotu ile yol kotu arasına geçiş için rampa yapılmalıdır. Ancak her iki durakta da bu uygulama yapılmamıştır. Ayrıca A5 durağında kaldırım yüksekliğine ek olarak 30 cm'lik emniyet şeridinin 4 cm yüksekliği de duraktan toplu ulaşım aracına erişime izin vermemektedir. Bu durum **eşitlikçi kullanım** kriteri için bu durakların yetersiz olduğunu göstermektedir. Kaldırım rampalarının bulunmaması kullanımında esneklik kriteri için uygun olmasa da farklı hava koşulları için gölgelik elemanın bulunması **kullanımda esneklik** kriterine kısmen uygun olduğunu göstermektedir (Şekil 10a, Şekil 10b). Her iki durakta da durağın yakın bölgesinde algılanabilirlik ve bilgilendirme için göz hizasında dikey levhalar eksiktir. Durak içerisinde otobüs seferlerinin bilgilendirmesi için sesli uyarıcılar mevcut değildir. Durak ve çevresinde hissedilebilir yüzey uygulaması yoktur (Şekil 10c, Şekil 10d). Bu analizler sonucunda her iki durağın **basit ve sezgisel kullanım** kriteri için yetersiz olduğu tespit edilmiştir. Durak içlerinde sefer ve konum bilgilerini içeren bilgilendirme panosu bulunmamaktadır (Şekil 10e). Özellikle cam malzemeden yapılmış durakların yakın çevrelerinden algılanması için göz hizasında uygulanması gereken parlak şerit uygulamaları da mevcut değildir. Bu analizler sonucunda durakların **algılanabilir bilgilendirme** kriterine göre yetersiz olduğu tespit edilmiştir. Durakların önlerinde 30 cm genişliğinde emniyet şeridi uygulamaları bulunmaktadır. Kaymaz zemin kaplamasının uygulandığı durakların **tasarımda hata payı** kriteri için yeterli olduğu tespit edilmiştir. Duraklarda tutunma bariyerleri bulunmamaktadır. Tekerlekli sandalye için yeterli alanın bulunması ve oturma alanlarının yüksekliklerinin uygun olması **düşük fiziksel güç kullanımı** kriteri için kısmen yeterli olduklarını göstermektedir. Durak kaldırım üzerine yerleştirilmiştir. Bu durum hem kaldırım kullanıcılarını engellemekte hem de durak kullanıcıları için durağın önünde yeterli alan bırakmamaktadır. Ayrıca A2 bölgesindeki durağın yanında durağa erişimde dikey engel oluşturabilecek ağaç bulunmaktadır. A5 bölgesindeki durak, kaldırımaya yerleştirilmesine rağmen kaldırım geniş olduğu için durak arkasında geçiş için yeterli alan bırakılmıştır. Ancak durak önünde kullanıcıların kısmen zorluk yaşayabileceği yaklaşık 1 metre alan bırakılmıştır. Analizler sonucunda durakların **yaklaşım ve kullanım için boyut ve alan sağlanması** kriteri için yetersiz olduğu tespit edilmiştir.

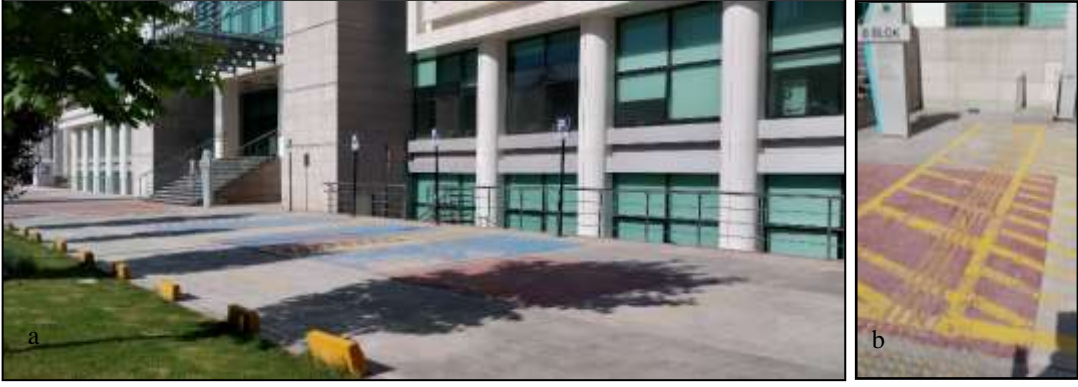
bölgeler **basit ve sezgisel kullanım** kriterini ve **algılanabilir bilgilendirme** kriterini büyük ölçüde sağlamışlardır. Zemin kaplamasının kaymaz malzemeden yapılmış olması olumlu bir durumdur. Ancak otopark bölgelerinin hepsinde zemin malzemesinde bozulmalar görülmektedir. Bu bozulmalar özellikle bastonlu kullanıcılar için tehlike oluşturmaktadır. Bundan dolayı **tasarımda hata payı** kriteri için bölgeler yetersiz durumdadır. Otoparkların girişlere yakın olması, araca binilen zemin ile rampa ve asansörlere aynı kotta ulaşması **düşük fiziksel güç kullanımı** kriteri için bölgelerin yeterli olduğunu göstermektedir. Tekerlekli sandalye için alan sağlanmış olması, asansör ve rampalara otoparktan ulaşılan güzergahın işaretlenmiş ve ayrılmış olması otoparkların **yaklaşım ve kullanım için boyut ve alan sağlanması** kriteri için yeterli olduğunu göstermektedir (Şekil 12a, Şekil 12b, Şekil 13a, Şekil 13b, Şekil 14a ve Şekil 14b).

Şekil 14. A8 Bölgesi'nde bulunan Otopark alanlarının genel görünümü (Figure 14. General view of the Parking areas in the A8 Region)

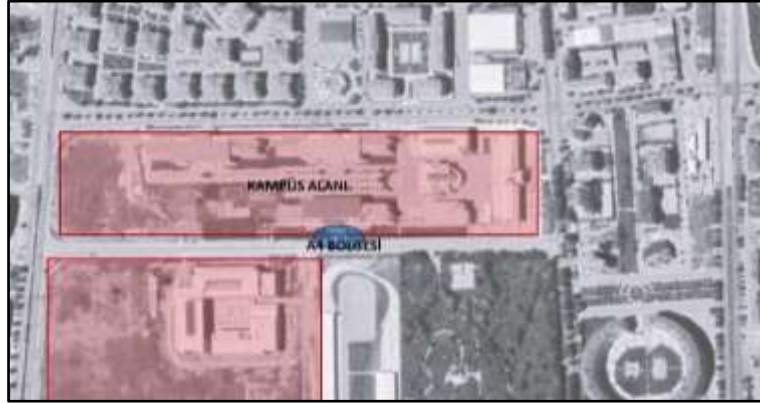
Şekil 15. A4 Bölgesi'nin Konumu (Figure 15. Location of A4 Region)

A4 Bölgesinde bulunan A Blok binasının girişinin 2 adet solunda 2 adet sağ tarafında olmak üzere 4 adet engelli araç otoparkı bulunmaktadır (Şekil 15). Otoparkların tekerlekli sandalye için alana sahip olması, bu bölgenin **eşitlikçi kullanım** kriterine uygun olduğunun göstergesidir (Şekil 16a). Otoparklarda farklı hava koşulları için gölgelendirme elemanı bulunmamaktadır. Ancak otoparktan asansöre ulaşım için giriş bölümünde rampa uygulaması yapılmıştır. Analiz sonucunda otoparkın **kullanımda esneklik** kriteri için kısmen yetersiz olduğu tespit edilmiştir. Asansöre kadar olan bu rampa üzerinde ve giriş bölgesinde asansör güzergâhı işaretlendirmeler ile belirtilmiştir. Ancak bu güzergâh sadece bir engelli otoparkı için erişilebilirdir (Şekil 16b). Bu durum **basit ve sezgisel kullanım** kriteri için bu otopark alanının kısmen yeterli olduğunu göstermektedir. Engelli otoparklarda dikey ve yatay olmak üzere işaretlendirmeler mevcuttur (Şekil 16c). Ancak yatay işaretlemeler yıpranmış durumda olduğu için onarılmalıdır. Dikey işaretlemelerin ise kaldırım üzerinde güzergâh üzerine yapılmasından dolayı engel oluşturmaktadır. Bu durum göz önüne alındığında **algılanabilir bilgilendirmenin** kısmen yeterli olduğu tespit edilmiştir. Zemin kaplamasında kaymaz malzeme kullanılmıştır. Ancak rampa alanlarında ve otopark alanlarında kaplamada yıpranmalar mevcuttur. Özellikle giriş bölgesi ile otoparkın erişimini bağlayan bölgede hem tekerlekli sandalyeli hem de bastonlu kullanıcılar için tehlike oluşturabilecek yıpranmalar mevcuttur (Şekil 16d). Bundan dolayı **tasarımda hata payı** kriteri bu bölgede kısmen sağlanmıştır. Otopark alanından asansör veya merdivene ulaşımı sağlayan rampalara erişim için kullanıcıların araç yolunu kullanması gerekmektedir. Ancak otoparklar girişe yakın konumlandırıldığı için **düşük fiziksel güç kullanımı** kriterinin bu bölgede kısmen sağlandığı tespit edilmiştir. Kaldırımı kullanmaları için rampa mevcut değildir ve kaldırımda güzergâh üzerinde elektrik direkleri, park yeri işaret levhaları bulunmaktadır. Ayrıca sağ bölgedeki otoparkın kaldırım ile bağlantı sağlaması gereken bölgede rögar kapağı bulunmaktadır. Bu bilgiler ışığında otoparkın **yaklaşım ve kullanım için boyut ve alan sağlanması** kriteri için yetersiz olduğu tespit edilmiştir.

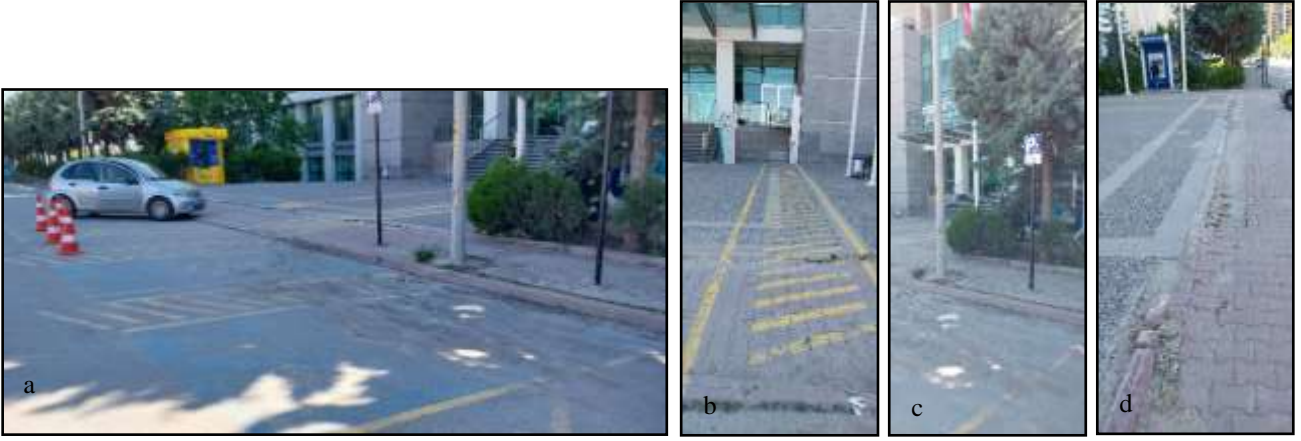
Şekil 16. A4 Bölgesi'nde bulunan otopark ve güzergâh alanlarının genel görünümü (Figure 16. General view of the parking and route areas in the A4 Region)

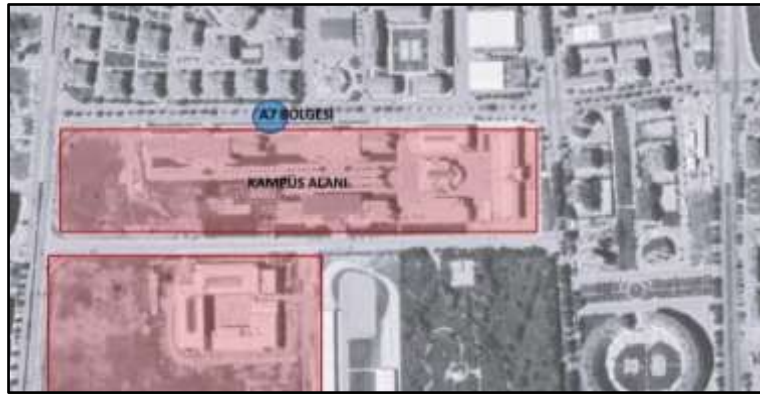
Şekil 17. A7 Bölgesi'nin Konumu (Figure 17. Location of A7 Region)

A7 bölgesi B blok binası ve C blok binası arasında bulunmaktadır (Şekil 17). Bu bölgedeki durak, kaldırım üzerinde elektrik direğine göz hizasının çok üstünde bir levha ile belirtilmiştir. Kaldırım üzerinde bulunması, kaldırımın yol kotu ile aynı kotta olmaması ve kaldırıma ulaşmak veya ulaşım aracına ulaşmak için herhangi bir rampanın bulunmamasından dolayı bu bölge **eşitlikçi kullanım** ilkesine göre yetersizdir. Rampanın bulunmamasına ek olarak oturma elemanının bulunmaması, gölgelendirme elemanının bulunmaması ve bilgilendirme panosu, tutunma bariyeri gibi elemanların bulunacağı bir durak yarı açık alanının bulunmaması **kullanımda esneklik** ilkesi için uygun değildir. Durak olarak algılanabilecek herhangi bir donatının bulunmaması ve kaldırım güzergahından ayrılmaması bölgeyi **basit ve sezgisel kullanım** kriteri için yetersiz hale getirmektedir. Göz hizasında dikey bilgilendirme levhanın bulunmaması ve güzergâh, konum gibi bilgileri içeren panonun bulunmamasından dolayı bölge **algılanabilir bilgilendirme** ilkesine uygun değildir. Zemin kaymaz malzeme ile kaplanmıştır. Ancak durağın hemen yanında bulunan yol çalışması için herhangi bir uyarıcı levha veya engel bulunmamaktadır. Bundan dolayı bölge **tasarımda hata payı** ilkesine göre yetersizdir (Şekil 18a). Durak bölgesinin kaldırımdan farklılaşmaması, yol ile kot farkının bulunması, rampa bulunmaması, ulaşım aracına iniş ve biniş bölgesi olan farklı şeritlerdeki duraklar için refüj bölgesinde herhangi bir geçiş alanının bulunmaması, refüj bölgesi ile araç yolu arasında kot farkı bulunması, rampa bulunmaması ve refüjde geçişi engelleyecek elemanların yer alması bölgeyi **düşük fiziksel güç kullanımı** ve **yaklaşım ve kullanım için boyut ve alan sağlanması** ilkelerine göre yetersiz duruma getirmektedir (Şekil 18b).

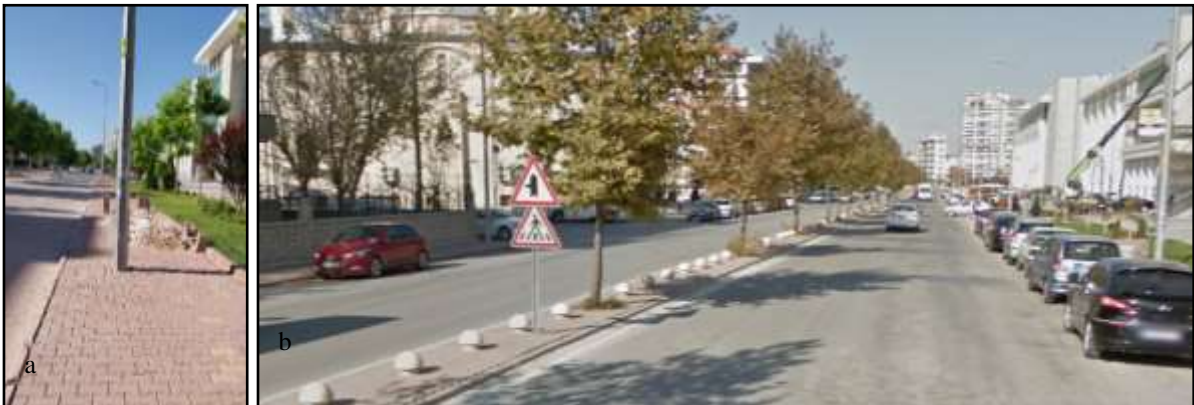
Şekil 18. A7 Bölgesi'nde bulunan durakların genel görünümü (Figure 18. General view of the stops in the A7 Region)

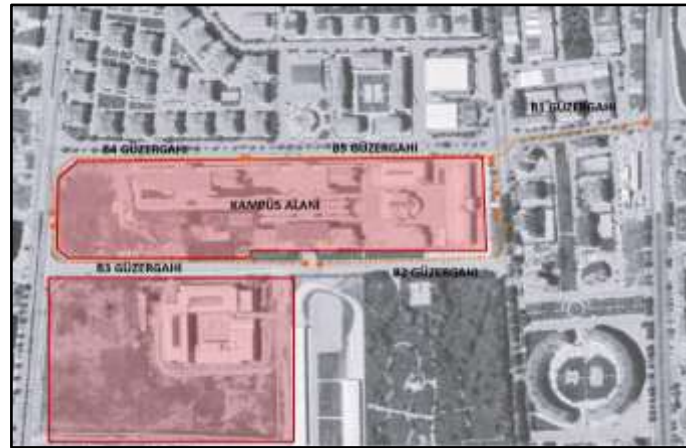
Şekil 19. Dolaşım Ağı Güzergâh Konumları (Figure 19. Route Locations of The Circulation Network)

Duraklardan bina girişlerine veya bina girişlerini içine alarak duraktan durağa güzergahları kapsayan dolaşım ağı analizi anlatım ve analizi kolaylaştırması amacıyla kodlanarak bölgelere ayrılmıştır. Şekil 19'da gösterilen güzergahlar ayrı başlıklar altında incelendikten sonra dolaşım ağı kapsamında güzergahların yeterlilik düzeyi tablolaştırılmış ve dolaşım ağının genel yeterlilik düzeyi evrensel tasarım ilkeleri doğrultusunda belirlenmiştir.

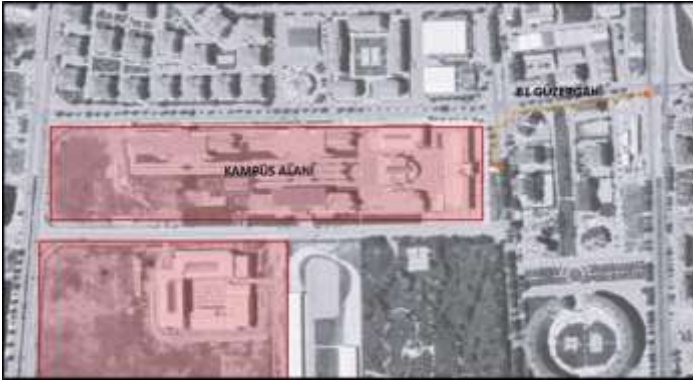
Şekil 20. B1 Güzergahının Konumu (Figure 20. Location of B1 Route)

B1 güzergâhı, tramvay durağından Hukuk Fakültesi girişi arasındaki yaya ulaşım bölgesini kapsamaktadır (Şekil 20 ve 21). Bu güzergâh üzerinde kaldırım boyunca ağaç, direk, rögar kapakları ve çöp-dönüşüm kutuları bulunmaktadır. Ağaç olan kısımlarda ağaç haricindeki kaldırım genişliği 70-80 cm'dir. Çöp kutularının olduğu bölgede çöp kutuları kaldırımın tamamını kaplamıştır. Rögar kapakları ise görme engelli ve bastonlu bireyler için sorun teşkil etmektedir (Şekil 22a). Analizler göz önüne alındığında güzergâhın **eşitlikçi kullanım** ilkesine uygun olmadığı tespit edilmiştir. 1. yaya geçidine ulaşımında kaldırımda yol kotuna ulaşmak için rampa mevcut olsa da yeterli değildir. Kot farkı rampa ile çözülememiş ve kaldırım ile yol arasında yaklaşık 9 cm kot farkı bulunmaktadır. Bu yaya geçidinden sonraki ulaşılan kaldırımda ise rampa mevcuttur ancak rampa çıkışında tekerlekli sandalyenin rahat hareket edebileceği alan ve manevra alanı mevcut değildir. Rampa ile birlikte toplam genişlik 100 cm'dir (Şekil 22b). 2. yaya geçidinde uygulanan rampa ise yeterli olmamış, yol ile kaldırım arasında kot farkı oluşmuştur (Şekil 22c). Rampaların mevcut olması

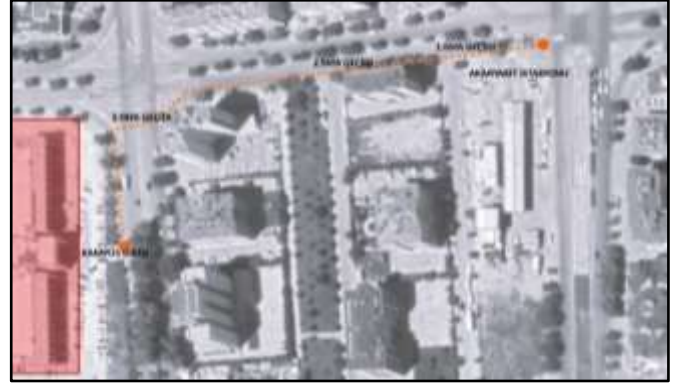
Şekil 21. B1 Güzergahı (Figure 21. B1 Route)

olumluyken bazı bölgelerde hem alanının yetersiz olması hem de yol ile kot farkının sifıra indirilememesi **kullanımda esneklik** ilkesi için bu bölgeyi kısmen yetersiz hale getirmiştir. Kaldırım güzergahında bulunan ağaç kenarlarında 60 cm ölçüsünde zemin farklılaşması uygulanmıştır. Bu durum görme engellilerin ağaçları fark etmesi için önemlidir. Ancak kaldırım ve rampaların hiçbirinde hissedilebilir yüzey uygulaması mevcut değildir. Ayrıca trafik ışığı bulunan 3. yaya geçidinde sesli uyarıcı da bulunmamaktadır. Bu durum **basit ve sezgisel kullanım** ilkesi için bu bölgeyi yetersiz hale getirmektedir. Kaldırım üzerinde bulunan direklerde şerit uygulaması bulunmamaktadır. 1. ve 2. yaya geçitlerinde trafik ışığı olmasa da araç-yaya keşişimi olduğu için uyarıcı levha gibi uygulamaların bulunması gerekmektedir. Bu bölgede bu işaretleyiciler bulunmamaktadır. 3. yaya geçidindeki uyarıcı yatay işaretleyiciler kullanım süresinden dolayı yıpranmış durumdadır. Bu geçitteki yatay şeritler onarılmalıdır (Şekil 22d). Analiz sonucunda bu bölge **algılanabilir bilgilendirme** ilkesine uygun değildir. Akaryakıt istasyonu ikinci araç girişi güzergâhı üzerindedir. Bu bölgede kaldırım üzerinde araç girişi için rampa uygulanmıştır. Araç-yaya keşişiminin bulunduğu bu bölgede hem araç geçişinin olabileceğini belirten hem de rampa olduğunu belirten uyarıcı işaretlendirmeler mevcut değildir (Şekil 22e). Ayrıca rampanın malzemesi yıpranmıştır ve bastonlu, tekerlekli sandalyeli, pusetli kullanıcılar için uygun değildir. 3. yaya geçidinin bulunduğu bölgeye kadar kaldırım ile araç yolu arasında emniyet şeridi bulunmamaktadır. 3. yaya geçidinin bulunduğu bölgede 30 cm genişliğinde emniyet şeridi mevcuttur. Bu genişlik artırılabilir ve ağaçlar, donatılar bu emniyet şeridi bölgesine yerleştirilebilir. Bu analizler sonucunda **tasarımda hata payı** ilkesinin bu bölge için yetersiz olduğu tespit edilmiştir. 2. yaya geçidi bölgesinde kaldırım sonunda malzemede eksilmeler mevcuttur. Bu durum bazı kullanıcılar için fiziksel güçlüğü neden olabilir. Güzergâh boyunca dinlenme için herhangi bir donatı mevcut değildir. Güzergâh üzerindeki malzeme bozulmaları ve rögar kapakları da fiziksel zorluk oluşturmaktadır. Bu analizler sonucunda bölgenin **düşük fiziksel güç kullanımı** ilkesine uygun olmadığı tespit edilmiştir. Kaldırımda bulunan ağaçlar, çöp kutuları, direkler ve geri dönüşüm kutuları kullanım için belirlenen alanı işgal etmektedir. 3. yaya geçidinin bulunduğu bölgede yaya geçidi için yapılmış rampanın hemen yanında ağaç mevcuttur. Bu ağaç hem yatayda alan işgal ederek yetersiz alana neden olmakta hem de ağaç boyu kısa olduğu için dikey engel oluşturmaktadır. Aynı yaya geçidi üzerinde yaya şeridinde çukur bulunmaktadır. Bu analizler sonucunda bölgenin **yaklaşım ve kullanım için boyut ve alan sağlanması** ilkesine uygun olmadığı tespit edilmiştir.

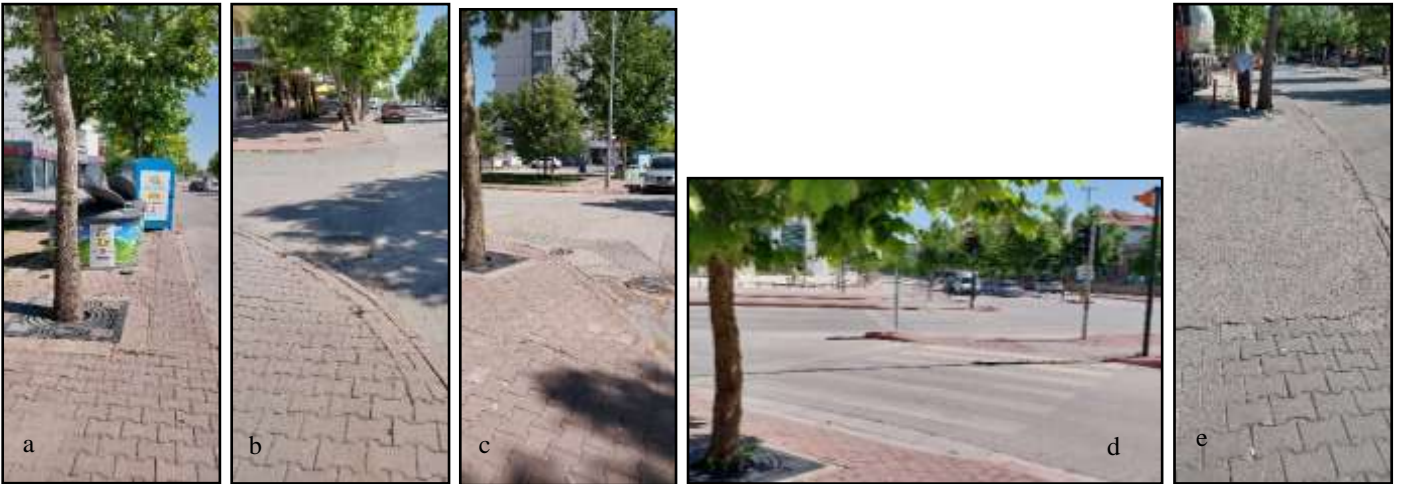
Şekil 22. B1 Güzergahında bulunan yaya geçitlerinin genel görünümü (Figure 22. General view of pedestrian crossings on B1 Route)

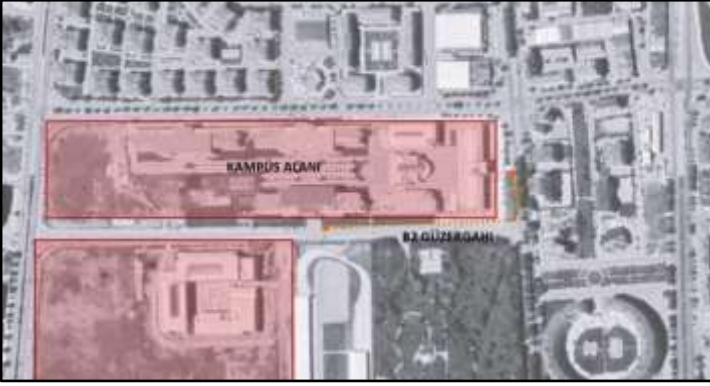
Şekil 23. B2 Güzergahının Konumu (Figure 23. Location of B2 Route)

B2 güzergahı, Hukuk Fakültesi giriş bölgesinden başlayarak durak bölgesi, kütüphane binası girişinden devam etmektedir ve A blok girişinde sonlanmaktadır (Şekil 23 ve 24). Duraktan B2 güzergahına ulaşmak için geçilmesi gereken refüjde kot farkı bulunmaktadır. Ayrıca refüjdeki geçiş bölgesinin genişliği 100 cm'dir. Bu genişlik farklı kullanıcılar için uygun değildir. Bu bölgeyi kullanamayan kullanıcıların bir önceki güzergâh bölgesindeki 3. yaya geçidini kullanması gerekmektedir. Analizler sonucunda bölgenin **eşitlikçi kullanım** ilkesine göre yetersiz olduğu tespit edilmiştir. Hukuk Fakültesi giriş bölgesinde girişin hemen yanında kaldırım üzerinde çeşme bulunmaktadır. Çeşme haricinde kalan kaldırım farklı kullanıcıların geçiş alanı için uygundur. Ancak çeşme

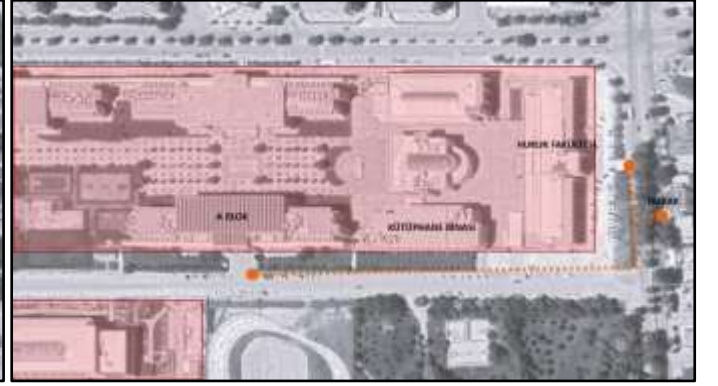
Şekil 24. B2 Güzergahı (Figure 24. B2 Route)

kaldırım üzerinde güzergâh devamında bulunduğu için çeşmenin bulunduğunu işaret edecek herhangi bir bilgilendirme bulunmamaktadır (Şekil 25a). Farklı kullanıcılar için bu tehlike oluşturabilir. Bundan dolayı bu bölge, **kullanımda esneklik** ilkesi için kısmen uygun değildir. Güzergâh boyunca hissedilebilir yüzey uygulaması bulunmamaktadır. Kaldırım üzerinde bulunan ağaçların ise etrafında 60-60 cm ölçülerine sahip kenarlık yapılmamıştır. Bu kenarlık ağacın fark edilmesi için önemlidir (Şekil 25b). Bu analizler sonucunda bölgenin **basit ve sezgisel kullanım** ilkesine göre yetersiz olduğu tespit edilmiştir. Hukuk Fakültesi, kütüphane binası ve A blok binası için güzergâh üzerinde girişlerine yakın bölgede bilgilendirme donatıları bulunmamaktadır. Kaldırım üzerinde bulunan direklerde az görme engeline sahip kullanıcılar için şerit uygulaması yapılmamıştır. Hukuk Fakültesi otopark girişi güzergâh üzerindeki kaldırımda rampa uygulaması yapılarak gerçekleştirilmiştir. Bu durum araç-yaya kesişimine sebep olmuştur. Bu kesişimin fark edilmesi için bilgilendirme işaretlerine ihtiyaç vardır (Şekil 25c). Bu eksikler göz önüne alındığında güzergahın **algılanabilir bilgilendirme** ilkesine uygun olmadığı tespit edilmiştir. Kaldırımın kaplama malzemesi kaymaz malzemedir. Kaldırım kenarında araç yolu ile arasında 30 cm ölçüsünde emniyet şeridi bulunmaktadır. Bu emniyet şeridi artırılabilir. Hukuk Fakültesi'nin araç girişinin kaplama malzemesinde bozulmalar vardır. Farklı kullanıcılar için bu durum tehlike oluşturabilir. Analizler sonucunda güzergahın **tasarımda hata payı** ilkesine göre kısmen uygun olduğu tespit edilmiştir. Kaldırım üzerinde bazı bölgelerde malzemenin yıpranmasından dolayı engebeler bulunmaktadır. Hukuk Fakültesi'nin araç girişi için yapılan rampa, kaldırımı kapladığından dolayı ve malzemesinde bozulmalar meydana geldiğinden dolayı kullanıcıların kullanımı için fiziksel olarak güçlük oluşturmaktadır (Şekil 25d). Kütüphane binası ile A blok binası arasında kaldırımı kaplayan bir başka rampa bulunmaktadır (Şekil 25e). Engebe oluşturan bu rampa güzergahtaki geçişi engellemiştir. Bu analizler sonucunda güzergahın **düşük fiziksel güç kullanımı** ilkesine göre yetersiz olduğu tespit edilmiştir. Güzergâh üzerinde bulunan ağaçlar ve direkler haricinde bazı bölgelerde rampalar bulunmaktadır. Ancak B1 güzergahına göre özellikle kütüphane ile A blok binaları arasında daha az ağaç bulunmaktadır (Şekil 25f). Bu durum bölgenin **yaklaşım ve kullanım için boyut ve alan sağlama** ilkesine kısmen uygun olduğunu göstermektedir.

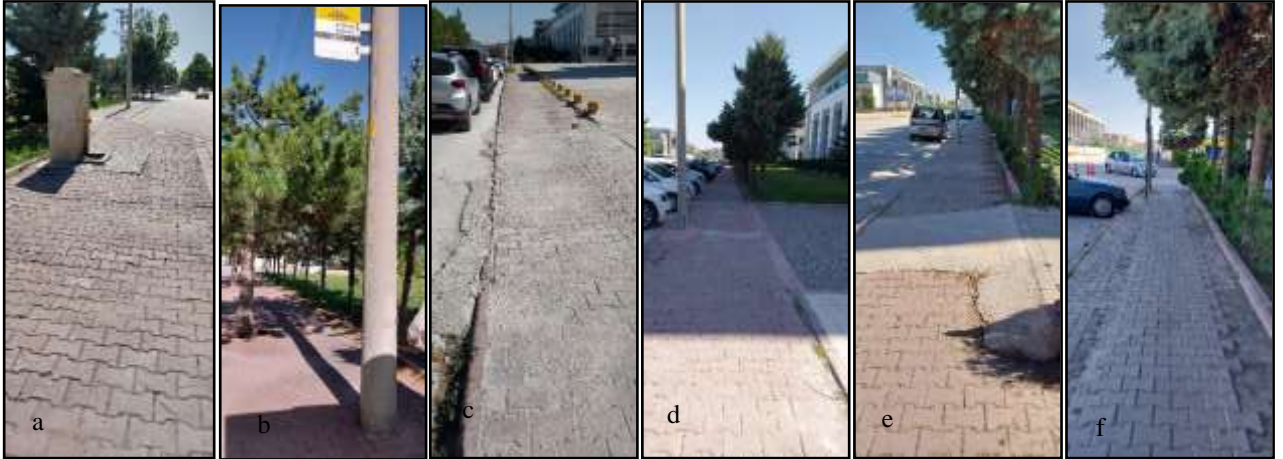
Şekil 25. B2 Güzergahının genel görünümü (Figure 25. General view of B2 Route)

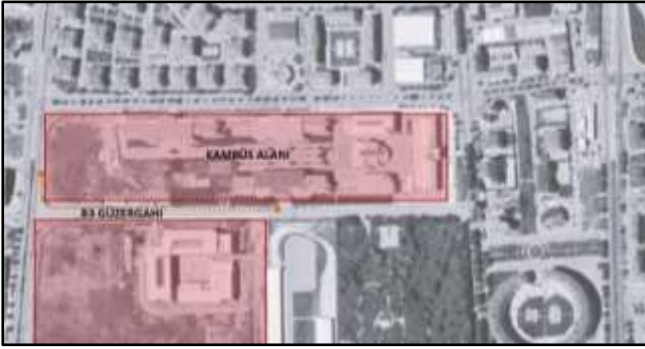
Şekil 26. B3 Güzergahının Konumu (Figure 26. Location of B3 Route)

B3 güzergahı, A Blok girişinden başlayıp A5 bölgesindeki toplu ulaşım durağına kadar olan bölgedir (Şekil 26 ve 27). Bu bölgedeki yaya güzergahını oluşturan kaldırım genişliği yeterli düzeydedir. Ancak belirli mesafelerde elektrik direkleri bulunduğu için kaldırım genişliği bölgeye göre değişmekte ve yetersiz hale gelmektedir (Şekil 28a). Bu durumun güzergahı farklı kullanıcıların kullanımına izin vermemesinden dolayı bölge **eşitlikçi kullanım** ilkesine göre kısmen yetersiz durumdadır. Spor sahalarının bulunduğu bölgeden başlayarak durağa kadar olan bölgenin boş olması ve kullanıcılar tarafından güzergahın otobüs durağına ulaşmak haricinde kullanılmaması bu bölgeyi akşam saatlerinde ıssız hale getirmektedir (Şekil 28b). Farklı kullanım saatlerine elverişsiz olan bu bölge **kullanımda esneklik** ilkesine uygun değildir. Güzergâh boyunca hissedilebilir yüzey uygulaması yapılmamıştır. A blok binasının içeriğini ve binanın bulunduğu yere yönlendirici işaretleyiciler ve A5 bölgesindeki durağın bulunduğu bölgede yönlendirici işaretleyiciler bulunmamaktadır. Bu analizler sonucunda bölgenin **basit ve sezgisel kullanım** ilkesine uygun olmadığı tespit

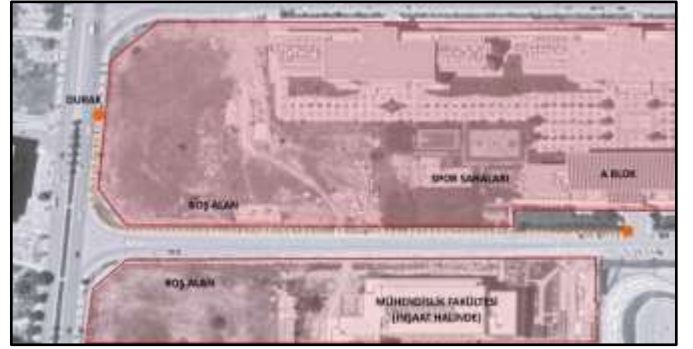
Şekil 27. B3 Güzergahı (Figure 27. B3 Route)

edilmiştir. Bilgilendirici levhaların bulunmamasının yanı sıra kaldırım üzerinde bulunan elektrik direklerinin fark edilmesi için şerit uygulaması bulunmamaktadır. Bu durum bölgeyi **algılanabilir bilgilendirme** ilkesine göre yetersiz hale getirmektedir. Spor sahalarının bulunduğu bölgede malzeme de yıpranmalar ve eksilmeler mevcuttur. Benzer durum durak bölgesine dönmeden önceki bölümde de geçerlidir. Ayrıca bu bölgede kullanımı zor hale getiren bitkilenmelerde mevcuttur (Şekil 28c, Şekil 28d). Durak bölgesinde bulunan ağaçların bulunduğu aks, kaldırımın geniş olmasından dolayı emniyet şeridi görevi üstlenmiştir. Kaldırım malzemesinin kaymaz malzemeden yapılmasına karşın güzergâh üzerindeki malzeme eksilmeleri, malzeme bozulmaları ve bitkilenmelerden dolayı bu bölgenin **tasarımda hata payı** ilkesine göre kısmen yetersiz olduğu tespit edilmiştir. Malzeme bozulmalarının ve bitkilenmelerin olduğu bölgede aynı zamanda engebelerde mevcuttur. Ayrıca güzergâh üzerinde oturma donatıları, çöp kutuları, geri dönüşüm kutuları ve gölgelendirme oluşturabilecek ağaçların bulunmaması durumu güzergâhı **düşük fiziksel güç kullanımı** ilkesine göre yetersiz hale getirmektedir. Güzergâh üzerinde dönüş bölgesinde yaya geçidi için rampa yapılmıştır. Ancak 30 cm genişliğindeki emniyet şeridi ile araç yolu arasındaki kot farkından dolayı yaya geçidine erişim sağlanamamıştır (Şekil 28e). Bu durumun yanı sıra kaldırım üzerinde bulunan elektrik direkleri de kullanım ve yaklaşım için alanı kısıtlamıştır. Ancak durak bölgesinde kaldırım genişliği farklı kullanıcılar için yeterli düzeydedir. Araç yolu ile yaya aksı arasında ağaçların bulunduğu bölge yer almaktadır. Bu durum ise emniyet şeridi görevine uygundur (Şekil 28f). Analizler sonucunda bölgenin **yaklaşım ve kullanım için boyut ve alan sağlama** ilkesine kısmen uygun olduğu tespit edilmiştir (Şekil 28).

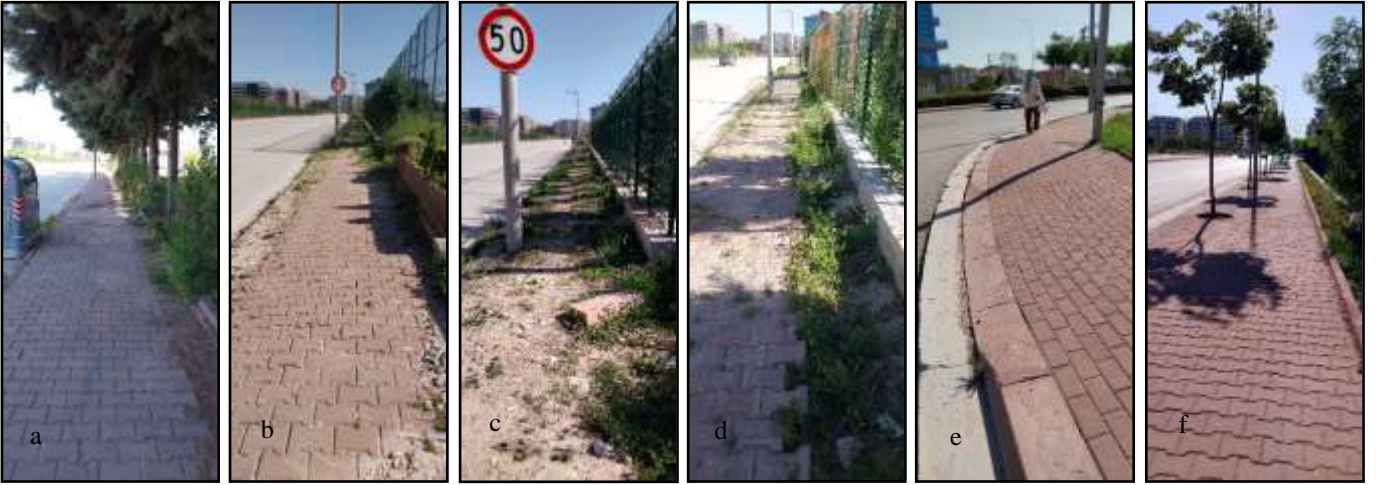
Şekil 28. B3 Güzergahının genel görünümü (Figure 28. General view of B3 Route)

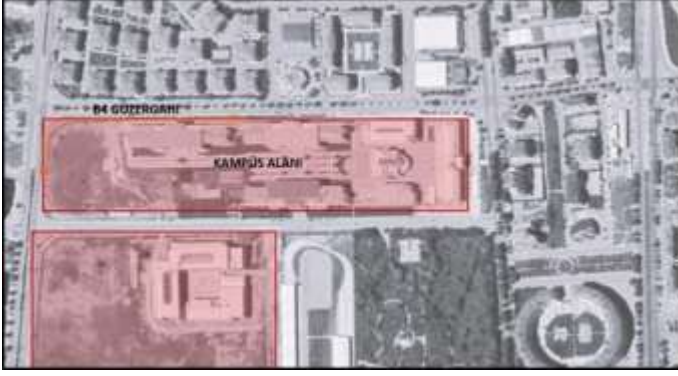
Şekil 29. B4 Güzergahının Konumu (Figure 29. Location of B4 Route)

B4 güzergahı, A5 bölgesindeki durak ile A7 bölgesindeki durak arasındaki bölgeyi kapsamaktadır (Şekil 29 ve 30). Güzergâh boyunca kaldırım genişliği yeterlidir. Ancak boş alanın bulunduğu bölgede direkler mevcuttur. C blok binası bölgesinde ise çöp kutuları bulunmaktadır. Bu durum kaldırım genişliğini daraltmıştır ve farklı kullanıcıların kaldırımı aynı anda kullanmasına izin vermemektedir. C blok binası bölgesine kadar ağaç bulunmamaktadır. Yaz mevsiminde bu güzergâhı kullanmak zor hale gelmektedir. Dönüşte yaya geçidinin bulunduğu bölgede rampa uygulaması vardır ancak 30 cm genişliğindeki emniyet şeridinin araç yolu kotundan yüksekte olması, bu rampadan yaya geçidine erişimi engellemiştir (Şekil 31a). Bu durumlar göz önüne alındığında güzergahın **eşitlikçi kullanım** ilkesine kısmen uyduğunu, **kullanımda esneklik** ilkesine göre ise uygun olmadığını söylemek mümkündür. Güzergâh üzerinde hissedilebilir yüzey uygulamasının yapılmaması, C blok binasının giriş bölgesi için yönlendirici levhaların bulunmaması ve durak bölgesi için göz hizasında yönlendirici levhaların bulunmaması güzergahın **basit ve sezgisel kullanım** ilkesine uygun olmadığını göstermektedir (Şekil 31b). Kaldırım üzerinde bulunan direklerde şerit uygulamasının bulunmaması, durak alanında bulunan tadilat hakkında bilgilendirici elemanların bulunmaması, C blok binasının girişi ve durak için göz hizasında bilgilendirici elemanların bulunmaması güzergahın **algılanabilir bilgilendirme** ilkesine uygun olmadığını göstermektedir (Şekil 31c). Boş alan hizasındaki bölgede kaldırımın bir kısmında malzeme eksiktir. Bu durum güzergâh üzerinde çukurlar oluşmasına neden olmuştur. Çukurlar doldurulmamış, bilgilendirici ve düşmeyi engelleyici eleman yerleştirilmemiştir (Şekil 31d). C blok hizasındaki bölgede kaldırım üzerinde çöp ve geri dönüşüm kutuları bulunmaktadır. Bu durum bölgede kullanıcının araç

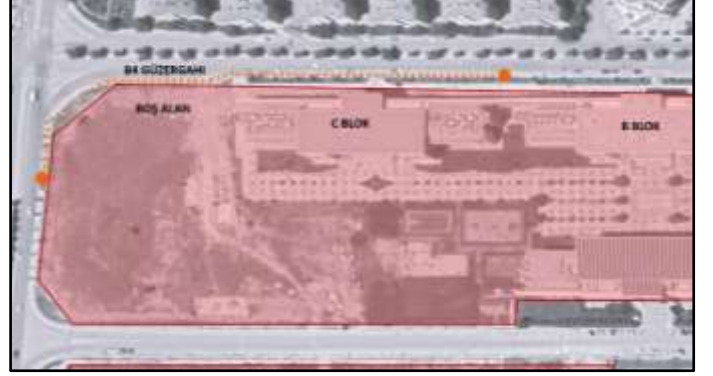
Şekil 30. B4 Güzergahı (Figure 30. B4 Route)

yolunu kullanmasına sebep olmaktadır. Durak alanında bulunan tadilat aşamasındaki bölgede ise tadilat olduğunu bilgilendirici ve bu bölgeye yaklaşmayı engelleyici eleman bulunmamaktadır (Şekil 31e). Bu analizler sonucunda güzergahın **tasarımda hata payı** ilkesine uygun olmadığı tespit edilmiştir. Boş alan hizasında güzergâh üzerinde kum ve taş yığınları yer almaktadır. Bu durum güzergâh üzerinde engellere sebep olmuştur. Ayrıca güzergâh üzerinde dinlenme içi donatı mevcut değildir. Bu analizler sonucunda güzergahın **düşük fiziksel güç kullanımı** ilkesine göre yetersiz olduğu tespit edilmiştir. Güzergâh boyunca kaldırım üzerinde bulunan bozulan malzeme, çöp kutuları, geri dönüşüm kutuları, elektrik direkleri gibi engellerden dolayı güzergâh, **yaklaşım ve kullanım için boyut ve alan sağlanması** ilkesine uygun değildir.

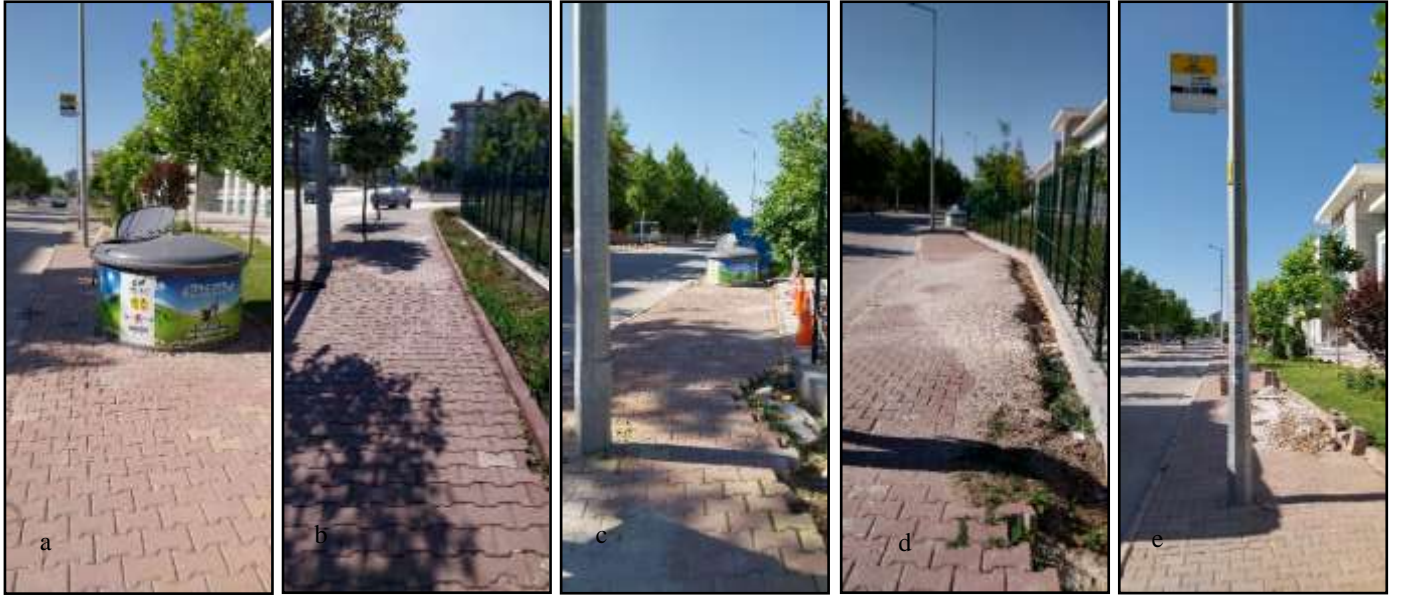
Şekil 31. B4 Güzergahının genel görünümü (Figure 31. General view of B4 Route)

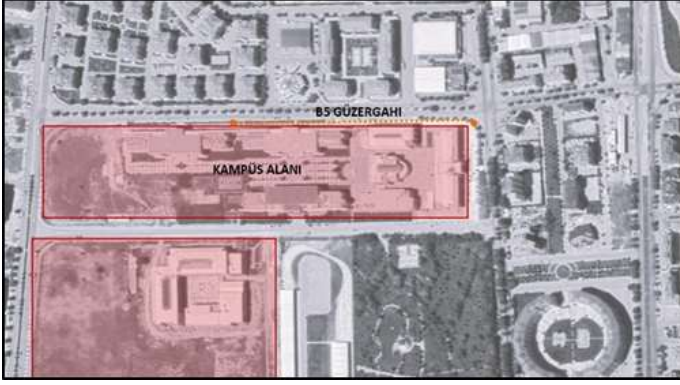
Şekil 32. B5 Güzergahının Konumu (Figure 32. Location of B5 Route)

B5 güzergahı A7 bölgesindeki durak alanından başlayarak Hukuk Fakültesine kadar olan bölgeyi kapsamaktadır (Şekil 32 ve 33). Güzergâh boyunca direk, çöp kutusu, dönüşüm kutusu, bisiklet parkı, rögar kapakları ve Hukuk Fakültesi bölgesinde de ağaçlar bulunmaktadır. Kaldırım üzerinde bulunan bu elemanlardan birçoğu kaldırım genişliğini kısıtlayarak farklı kullanıcılar için erişim engeli oluşturmaktadır (Şekil 34a). Bu durum bölgeyi **eşitlikçi kullanım** ilkesine göre yetersiz hale getirmektedir. Kaldırım genişliğinin bazı bölgelerde azalması, oturma donatılarının bulunmaması ve B bloğun araç girişinin bulunduğu bölgede kaldırım kot farkı engelini aşmak için yapılması gereken rampanın bulunmaması, bölgeyi farklı kullanıcılar için elverişsiz hale getirmektedir. Bu durum bölgenin **kullanımda esneklik** ilkesine göre yetersiz olmasına sebep olmaktadır (Şekil 34b). Hissedilebilir yüzey uygulaması bulunmamaktadır. Durak ve kampüs binalarının girişlerine yönlendirmeyi sağlayacak elemanlar bulunmamaktadır. Bu analizler sonucunda bölgenin **basit ve sezgisel kullanım** ilkesine göre yetersiz olduğu tespit edilmiştir. Durak ve kampüs binaları için bilgilendirmenin güzergâh üzerinde bulunmamasının yanı sıra güzergâh üzerinde araç-yaya kesişimine sebep olan B blok araç girişini algılanabilir hale getirecek dikey ve yatay işaretlemelerde mevcut değildir. Analizler sonucunda güzergâh **algılanabilir bilgilendirme** ilkesine uygun değildir. Bu araç-yaya kesişimi için yeterli bilgilendirme elemanının bulunmaması **tasarımda hata payı** ilkesine de uygun değildir. Ayrıca bisiklet parkı bulunmasına karşın bölgede bisiklet yolu bulunmamaktadır. Bu durum bisiklet kullanıcıları için tehlike oluşturmaktadır. Bu analizler sonucunda bölgenin **tasarımda hata payı** ilkesine uygun olmadığı tespit edilmiştir. Güzergâh üzerindeki oturma donatısı yetersizdir. Bunun yanı sıra kaldırım üzerinde bulunan engeller ve zeminde bulunan rögar kapakları kullanımı fiziksel olarak zor hale getirmektedir. Ancak bu engellerin tüm güzergâh boyunca sıklıkla yer almadığı düşünülürse bölge **düşük fiziksel güç kullanımı** ilkesine göre kısmen yetersizdir. Güzergâh üzerinde bulunan engellerin yanı sıra kaldırım üzerinde bazı kullanıcıların araçlarını park etmesi kullanımı zor hale getirmektedir. Kampüs alanının araç parkı için otoparkları mevcuttur. Kaldırım

üzerine araç park edilmesini engelleyici önlemler alınmalıdır. Güzergâh boyunca bulunan kaldırımın genişliğinin engeller kaldırıldığı durumda yeterli olduğu ve araç parkının bazı zaman dilimlerinde gerçekleştiği göz önüne alınırsa bölge **yaklaşım ve kullanım için boyut ve alan sağlanması** ilkesine göre kısmen yetersizdir (Şekil 34c, Şekil 34d, Şekil 34e ve Şekil 34f).

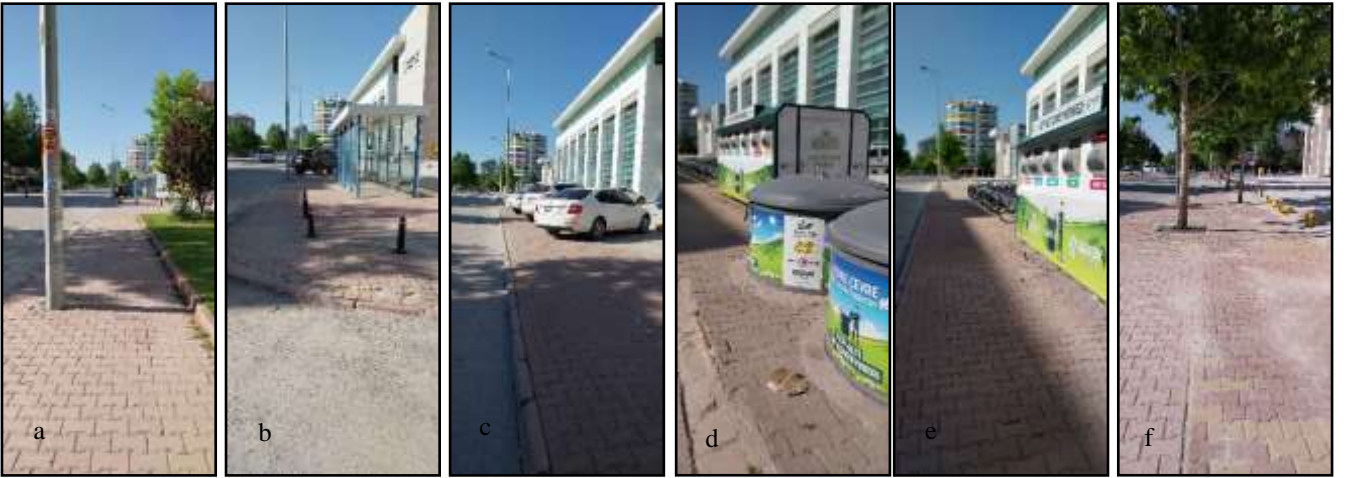
Şekil 34. B5 Güzergahının genel görünümü (Figure 34. General view of B5 Route)
