Hafif ticari taşıtlarda maliyet azaltma amaçlı ayna mahrutu malzemesi iyileştirmesi

Cost reduction oriented hypoid gear material optimization in commercial vehicles

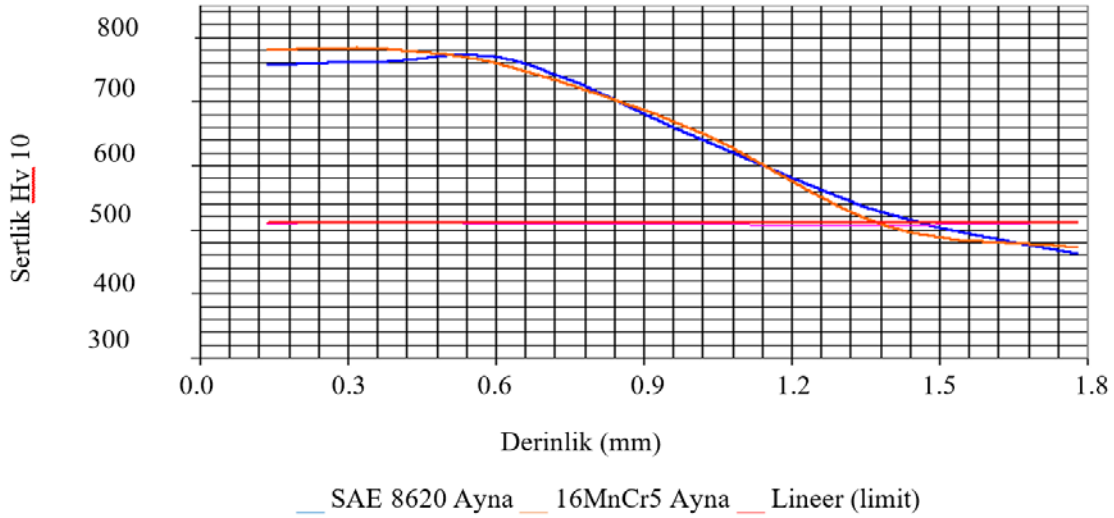
Şekil 1. SAE 8620 ve 16MnCr5 ile imal edilmiş aynaların sertlik ölçümü kıyaslaması (Materials hardening comparison)

Yapılan ölçümlerde: mevcut SAE 8620 ayna dişlisi malzemesi üzerinde yapılmış ısıtılma işlemi sonucunda ısıtılma işlemi tesir derinliği 1,38 mm çıkarken, önerilen 16MnCr5 kullanılarak imal edilmiş ayna dişlisindeki tesir derinliği 1,44mm olarak tespit edilmiştir. Mevcut SAE 8625 mahrutu dişlisi malzemesi üzerinde yapılmış ısıtılma işlemi sonucunda işlem tesir derinliği 1,38 mm çıkarken, önerilen 20MnCr5 malzemesi kullanılarak imal edilmiş mahrutu dişlisindeki tesir derinliği 1,32 mm olarak tespit edilmiştir. Şekil 1 ve 2'de mevcut ve önerilen malzeme ile imal edilmiş

mahrutilerdeki ısıtılma işlemi sonrasındaki sertlik değerlerinin karşılaştırması bulunmaktadır [13].

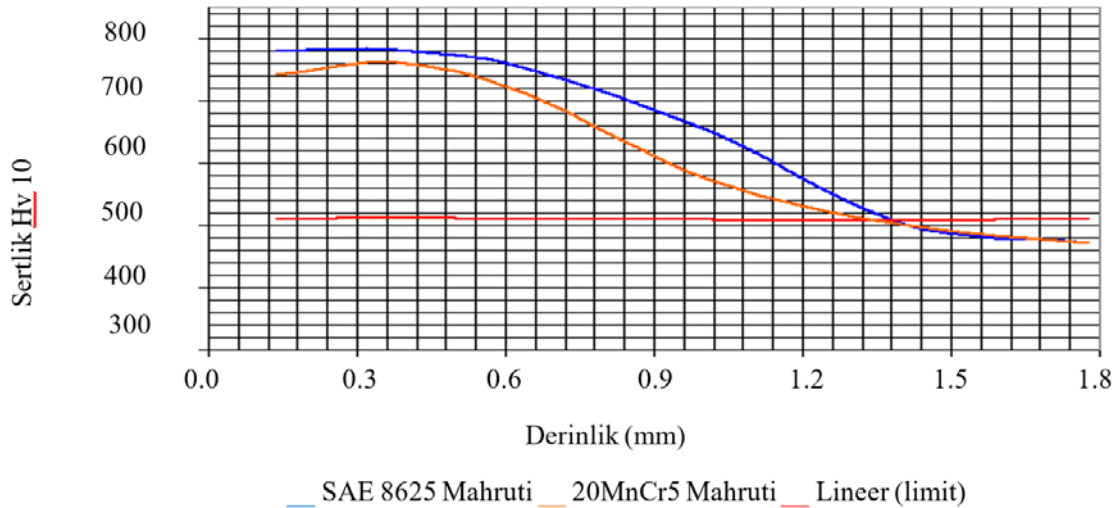
Şekil 2. SAE 8625 ve 20MnCr5 ile imal edilmiş mahrutilerin sertlik ölçümü kıyaslaması (Materials hardening comparison)

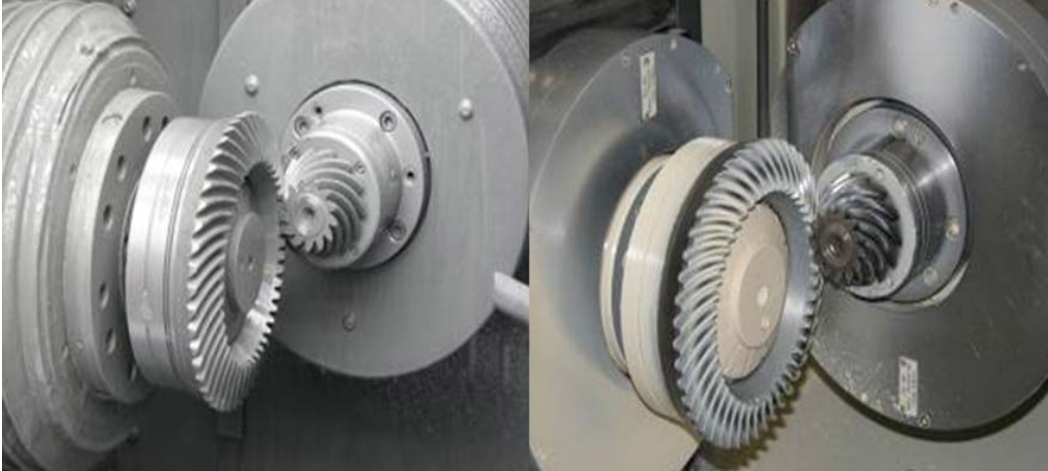
Şekil 4. Lepleme işlemi ve kontrolü (Lapping process)

Kapalı kalıpta sıcak dövme işlemi ile imal edilen ayna ve mahrutu dişli taslakları kullanılarak, mahrutu dişlisi CNC tezgahta işlenerek, kama yuvaları ve mahrutu flanş somununun monte edileceği ucuna vida dişi açılmıştır. Ayna dişlisinde ise aynı işlemler tekrarlandıktan sonra monte edilmesini sağlayan delikler ve kılavuz çekilerek vida dişleri oluşturulmuştur. Bundan sonra diş açma işlemi gerçekleştirilerek ayna dişlisinin arka yüzeyindeki salgı miktarı, iç çapı, mahrutu dişlisi üzerindeki yuvarlanmalı yatak çapları ve bunların salgı miktarının kontrolüne özel önem verilmiştir. Tezgaha bağlanmış (a) ayna ve (b) mahrutu dişlileri talaş kaldırma işlemine tabi tutulmuş, Oerlikon C27 tezgahında soğutma sıvısı kullanılmadan, kesme takımı değiştirilerek hem ayna dişlisine hem de mahrutu dişlisine diş açılmıştır [14] (Şekil 3, Şekil 4). Kesici bıçakların yerleşimi büyük önem taşıdığından, dişlilerin hızlanma ve yavaşlama esnasında çalışan yüzeyleri aynı anda, fakat farklı bıçaklar tarafından kesilmiştir. Diş açma işlemlerinden sonra pah kırma ve lebleme işlemleri de gerçekleştirilmiştir [15]. Belirlenmiş sertlik değerlerinin elde edilebilmesi için sementasyon işlemi ısıtılma işlemi fırınında gerçekleştirilmiş, mahrutu yüzeyinde sertliğin 58 – 63 HRC arasında, sertlik derinliğinin 1,143 – 1,397 mm olduğu kısımda 50 HRC ve diş çekirdeği sertliğinin ise en az 28 HRC olması amaçlanmıştır. Ayna dişlileri ısıtılma işlemi fırınında ön tavlama, ardından karbürasyon fırınında sementasyon uygulanmış, sementasyon sonrasında yağda su verme işlemine tabi tutularak sertleştirilmiştir. Isıtılma işlemi sonrasında, ayna dişlisi iç çapı ve istavroz kutusunun oturduğu yüzeyin düzlemselliği ve salgısı %100 kontrol edilmiştir. Temperlenen ve kumlanan ayna dişlileri CNC torna tezgahı yardımı ile sert tornalanmıştır. Test öncesinde, dişli boşluğu 0,17 – 0,18 mm olacak şekilde ayarlanarak, hızlanma ve yavaşlama esnasında çalışan yüzeylerdeki temas izlerinin kontrolü yapılmıştır (Şekil 5).

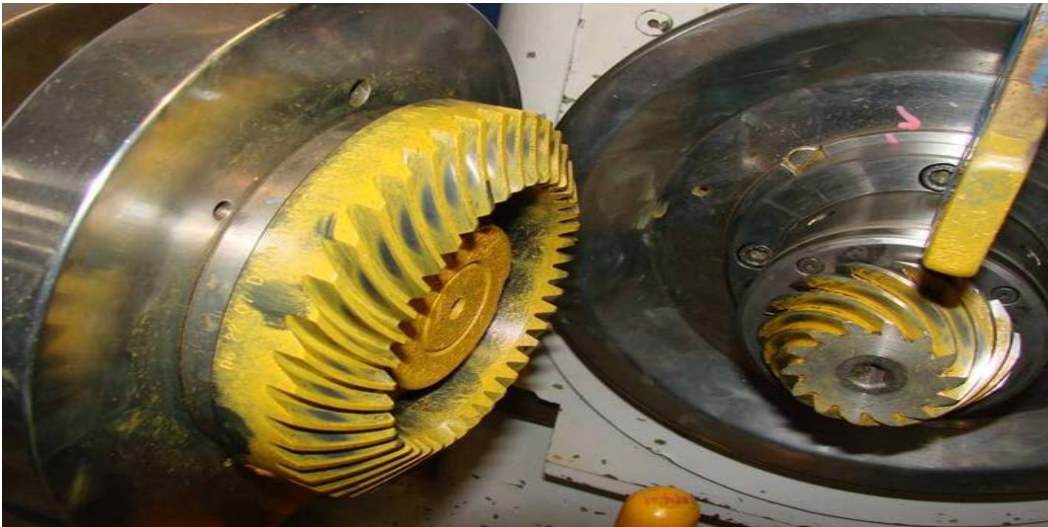
Şekil 5. Diş basma yüzeyleri kontrolü (Gear heat contact surface control)

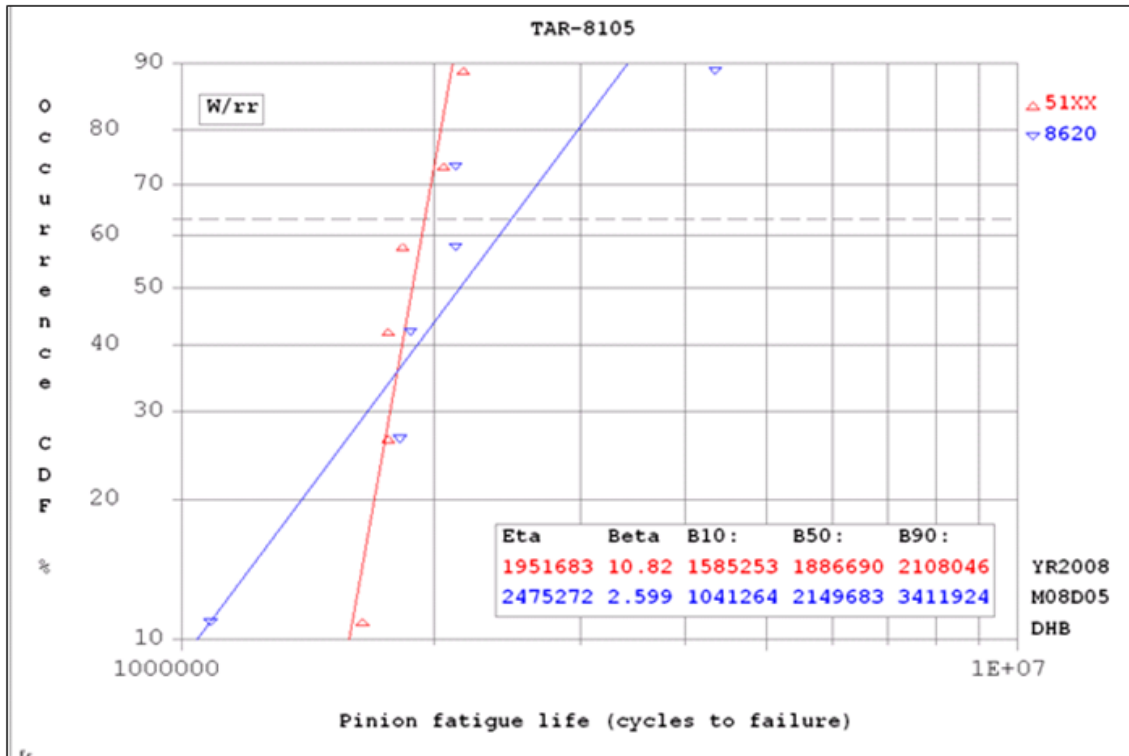
Şekil 7. 3.73 Karşılaştırmalı deney sonuçları (Test results comparison)

sergilediği görülmektedir. Güvenilirlik analizleri açısından Weibull dağılımı kullanılarak yazılım vasıtası ile mukayeseler gerçekleştirilmiştir (Şekil 7, 8). Eski ve yeni malzemelerle 3,73 çevrim oranında imal edilmiş dişlilerin yorulma dayanımları, yapılan deneylerde deney numunelerinin B10 ömürde istatistiksel olarak % 52 iyileşme göstermektedir. 4,27 çevrim oranında imal edilmiş dişlilerin yorulma dayanımlarını kullanarak oluşturulmuş Weibull grafiği yeni malzeme ile imal edilmiş mahruti çevrim sayısı, eski malzeme ile imal edilmiş mahrutinün çevrim sayısına göre, B10 ömürde istatistiksel olarak %50 iyileşme göstermektedir [19]. Mevcut malzeme ile 3,73 çevrim oranında imal edilmiş ayna mahrutilerin yorulma deneyleri sonucunda, 703 numaralı dişli seti haricindeki dişli setlerinin hepsinde mahruti dişlerinde pitting gözlemlenmiştir. 703 numaralı dişli setinin ise hem ayna hem de mahruti dişlerinde kırılmalar gözlemlenmiştir. Yorulma deneylerinde 537, 191 ve 1912 numaralı dişli setlerinin mahruti dişlerinde pitting, 533 ve 1911 numaralı dişli setlerinde mahruti dişlerinde kırılmalar ve 1913 numaralı dişli setinin mahruti dişlerinde ve gövdesinde kırılmalar tespit edilmiştir. Mevcut malzeme ile 4,27 çevrim oranında imal edilmiş ayna mahrutilerin yorulma deneyleri sonucunda, 1234 ve 7223 numaralı dişli setlerinde ayna dişlerinde kırılmalar, 147 numaralı dişli setinde ise mahrutinün tek dişinde kırılma gözlemlenmiştir. Önerilen malzeme ile 4,27 çevrim oranında imal edilmiş ayna mahrutilerin yorulma deneyleri sonucunda 4954, 2949 ve 4953 numaralı numunelerin mahrutilerinin birer dişli kırılmıştır. 2943, 2947 ve 4951 numaralı deney numunelerinin ise birden fazla sayıda mahruti dişlerinde kırılma gözlemlenmiştir (Şekil 9, Şekil 10). Test sonunda, alt parçaların ne durumda olduğunun belirlenmesi için, ölçümler alınarak tüm arka aks parçaları sökülüştür. Çevrim oranı 4,27 olan arka aksın ölçümleri esnasında, dişli boşluğu değeri üç farklı noktada 0,20 mm, 0,23 mm ve 0,20 mm olarak görülmüştür. Ayna dişlisindeki basma izleri kontrol edilmiştir. Deney sonrasında, ayna mahruti yuvarlanmalı yataklarının monte edildiği mahruti şaftı üzerinde, çeşitli yüzey kusurlarının oluştuğu gözlemlenmiştir. Deney sonrasında, 100 devir/dakika hızla ve 17 Nm moment uygulanarak HİH ölçümü yapılmıştır.

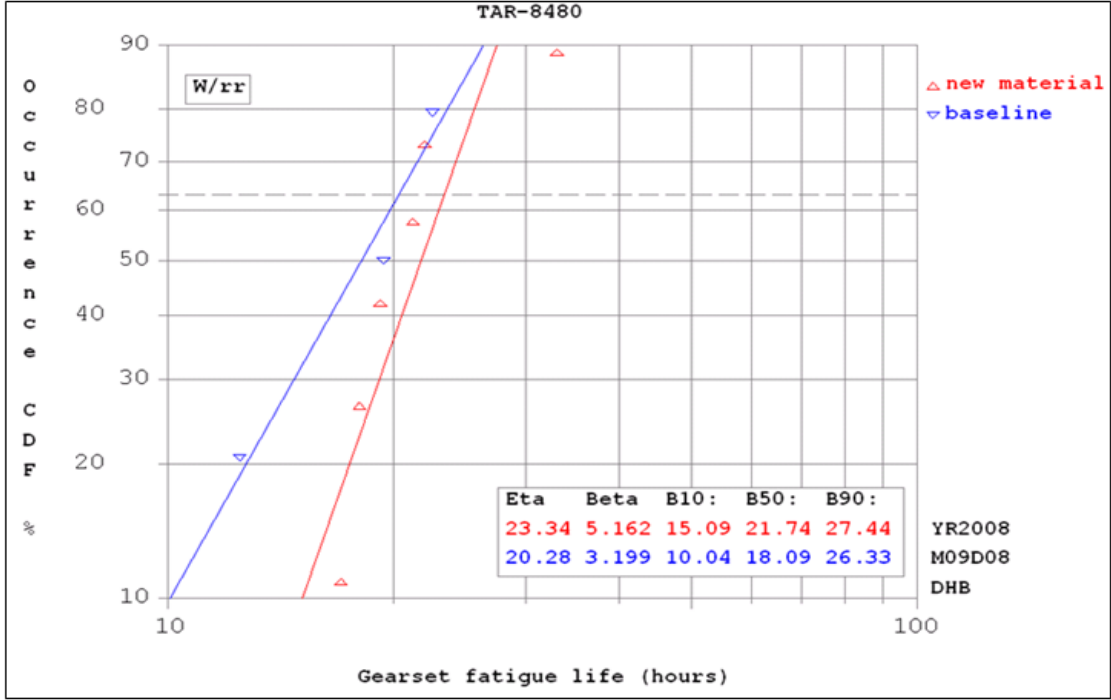
Şekil 8. 4.27 Karşılaştırmalı deney sonuçları (Test results comparison)

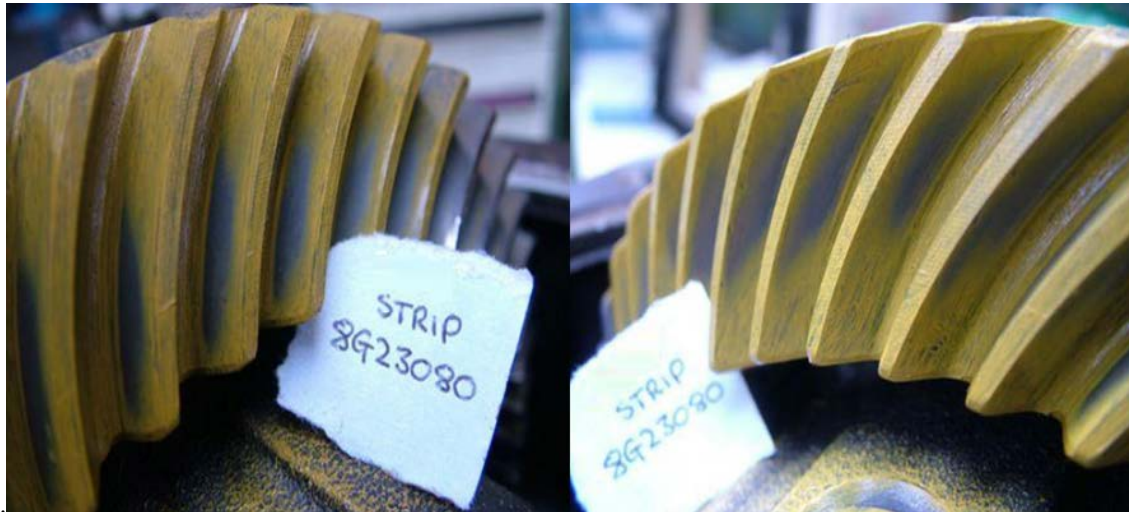
Şekil 11. T98A1428 taşıt testi, diş basma izleri: hızlanma ve yavaşlama yüzeyi (Contact surface fatigue test results of acceleration and deceleration surfaces)

Ayna dişlisi üzerinde hızlanma tarafı HİH 28,16 μ R ve yavaşlama tarafı HİH 36,23 μ R ölçülmüştür. Sınır değerinin 25 μ R olduğu düşünülürse, yavaşlama tarafındaki yüzeyin aşınmış olduğu söylenebilir.

Deney tertibatının dışında, yeni malzeme ile imal edilmiş dişli çiftleri, test taşıtlarına monte edilerek Lommel Test Merkezi'nde test edilmiştir. İlk test T98A1428 kod'lu taşıtta yapılmış ve taşıt testi %100 (82.206 Km) tamamlamıştır. Testin sonlarına doğru 80 km/saat hızın üzerinde aks sesi problemi tespit edilmiştir. Test sonunda, alt parçaların ne durumda olduğunun belirlenmesi için, ölçümler alınarak tüm arka aks parçaları sökülüştür. Dişli oranı 4,27 olan arka aksın ölçümleri esnasında, dişli boşluğu değeri üç farklı noktada 0.20 mm, 0.23 mm ve 0.20 mm olarak görülmüştür. Taşıt tasarım ömrünün 250.000 km olarak öngörüldüğü düşünüldüğünde, önerilen malzemeden imal edilmiş ayna mahruti çiftlerinin, hedeflenen değerlerin üstünde performans
