Tunceli ili Çemişgezek ilçesinin kent merkezindeki tarihi yapılarındaki bozunma analizi

Analysis of deterioration of historical buildings in urban environments of Cemisgezek district of Tunceli province

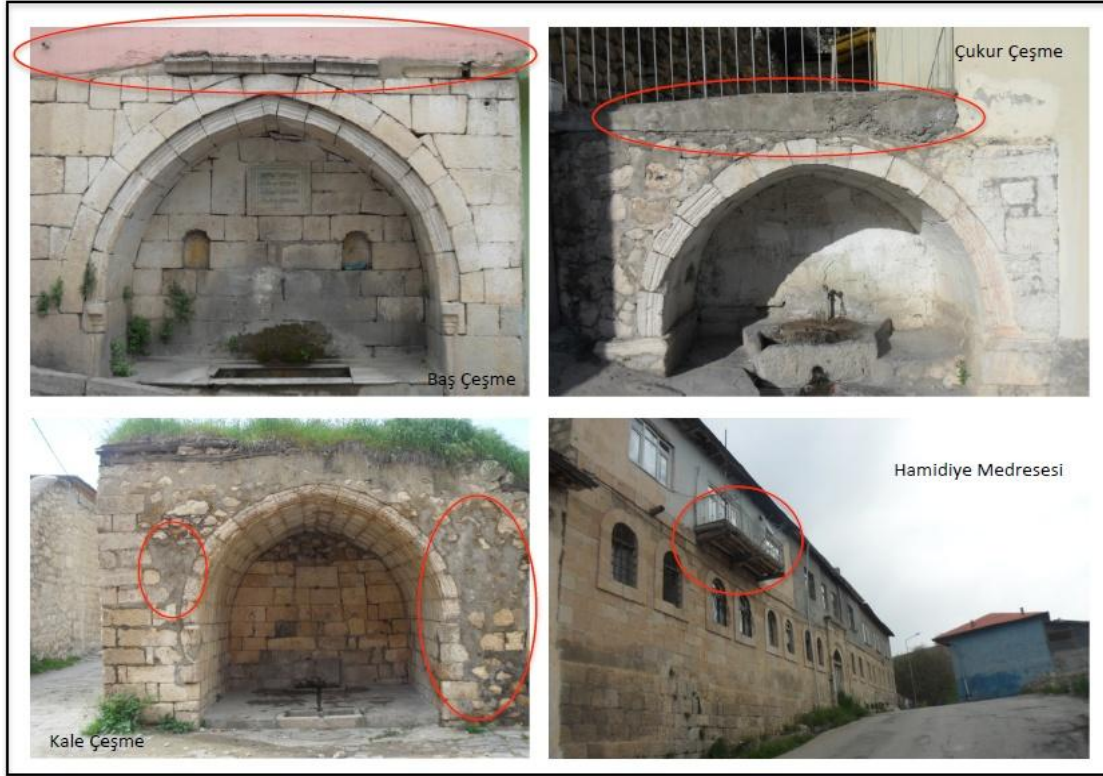
Şekil 3. Çemişgezek kent içindeki bazı tarihi yapılarda gözlenen bilinçsiz onarımlar

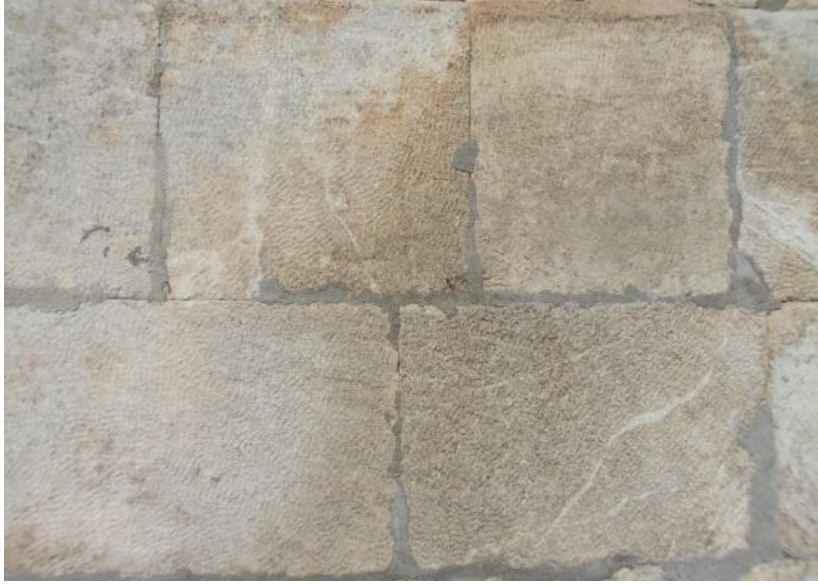
Süleymaniye Camii (Şekil 4) ile Yelmaniye Cami'lerinde (Şekil 5) son dönemdeki onarımların yapıldığı duvar örgülerinde kullanılan çimentolu harçlar, özgün duvar örgülerinde kullanılmış olan kireç bağlayıcılı harçlara göre, gri/beyaz renkleri ile belirgin olarak farklılık göstermektedirler.

Şekil 4. Süleymaniye Camii derzlerinde çimento kullanımı

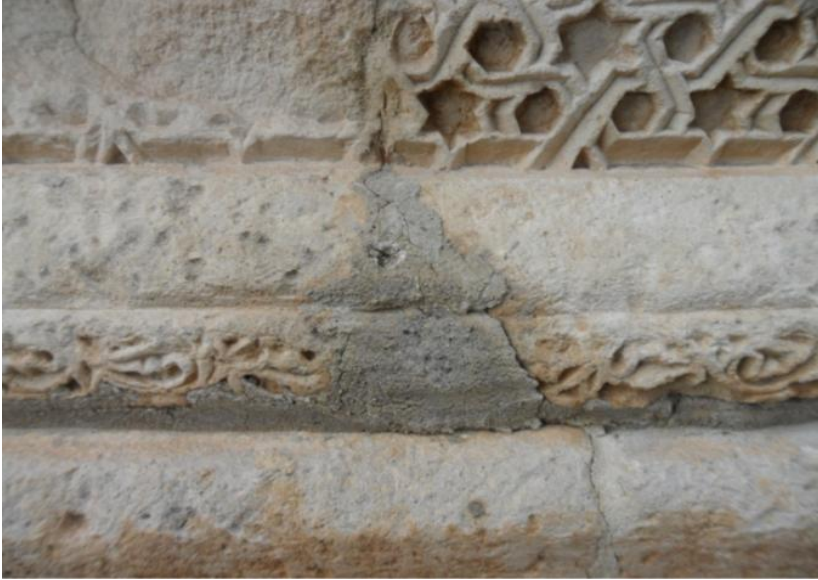
Şekil 5. Yelmaniye Camisinin bazı yerlerinde onarım amaçlı kullanılan çimento harcı

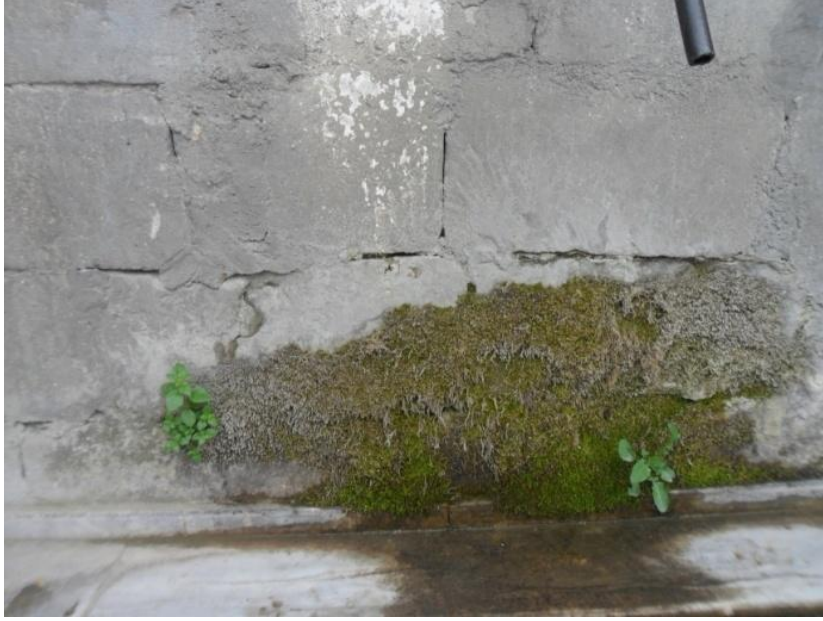
Çemişgezek bölgesindeki tarihi yapılarda kullanılan kireçtaşları, fosilli ve çatlaklı olmalarından dolayı kapilariteleri yüksektir. Bu sayede suyu emerek sürekli nemli kalmakta, bu da yosunların gelişmesine uygun bir ortam sağlamaktadır (Şekil 6). Bu nem ise taş yüzeyinde birikmelere ve kirlenmelere neden olarak taşların rengini değiştirmektedir. Yapılardaki yere yakın kısımlarda kullanılan taşların fazla harap olması bunun bir sonucudur.

Şekil 6. Çemişgezek Baş Çeşmesi alt duvarlarında nemden dolayı gelişen yosunlar.

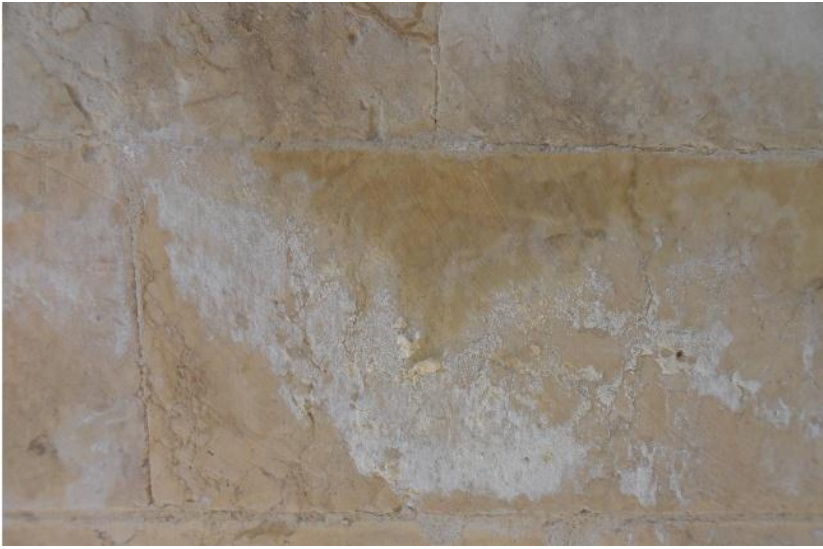
Taşın alt kısmındaki sular kapilerite sayesinde duvarın üst bölümlere yükselirken su ile birlikte erimiş tuzlar da taşın üst yüzeyine taşınır. Sıcaklığın artmasıyla artan buharlaşma nedeniyle, suyun kayaç yüzeyinden buharlaşması ile erimiş tuzlar orada birikir ve sert kabuklar oluşur (Şekil 7). Özellikle gözenek oranı yüksek olan taşlarda suyun yükselmesinden dolayı alt kısımlar kururken üst kısımlar nemli kalmakta, gözeneklerdeki suyun basınç oluşturması ile farklı dirençli kısımlar oluşmaktadır.

Şekil 7. Yelmaniye Camiinde tuz etkisiyle meydana gelen çiçeklenme

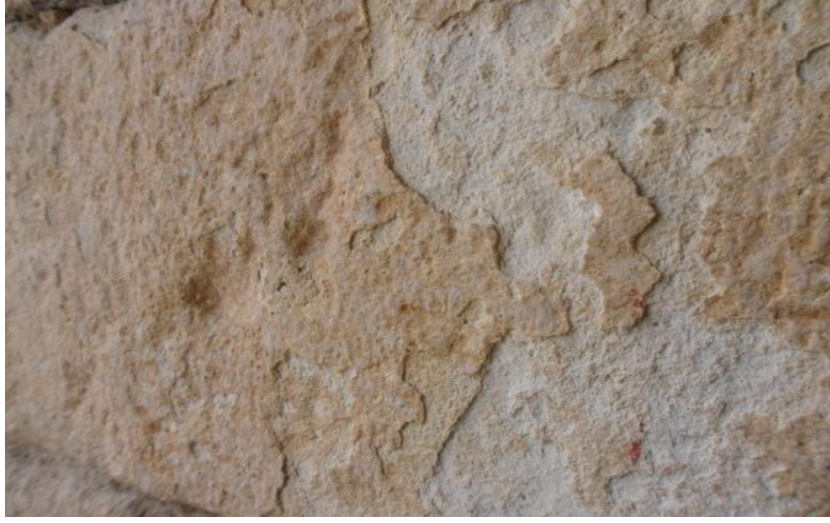
Yerel iklimin doğal bir sonucu olan donma-çözülme etkilerini, bu bölgede yer alan tarihi yapılarda görmek mümkündür. Yaz aylarında bölgede, gece ile gündüz arasında, yüksek değerlerde değişimler gösteren ısı farklılıkları söz konusudur. Gündüz sıcak etkisi ile genişleyen taş, geceleri soğur ve büzülür. Buna bağlı olarak, gündüz, taşları oluşturan minerallerin hacimleri genişler, gece ise, sıcaklık düşmesi ile minerallerin hacimleri

yeniden küçülür. Bu gerilim farkı ilk olarak dış katmanları etkilemeye başlar ve dış çeperin ince katmanlar halinde soyulmasına neden olur (Şekil 8).

Şekil 8. Çemişgezek Kale Çeşme de katmanlar halinde soyulma

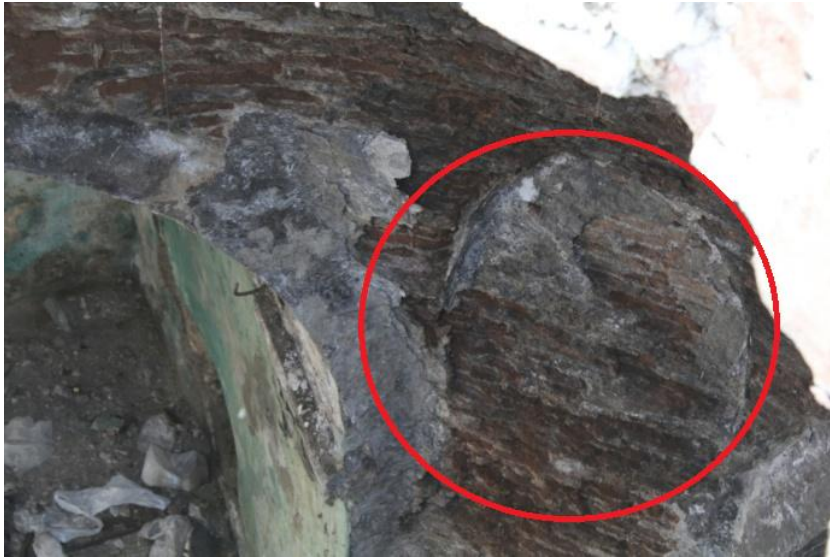
Bu durumun sürekli yinelenmesiyle kayaç eserlerde oluşan hacim değişikliğine bağlı olarak parçalanmalar ve çatlamların olduğu Çemişgezek yapılarında da yaygın olarak gözlenmektedir (Şekil 9 ve 10).

Şekil 9. Yeni Hamam da Sızan sulardan kaynaklı parça kopması

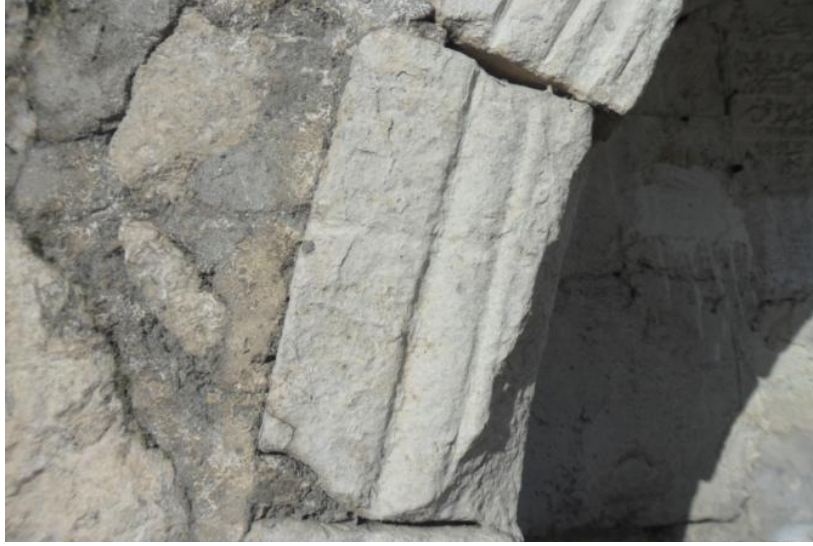
Şekil 10. Çukur Çeşme de Sızan sulardan kaynaklı parça kopması

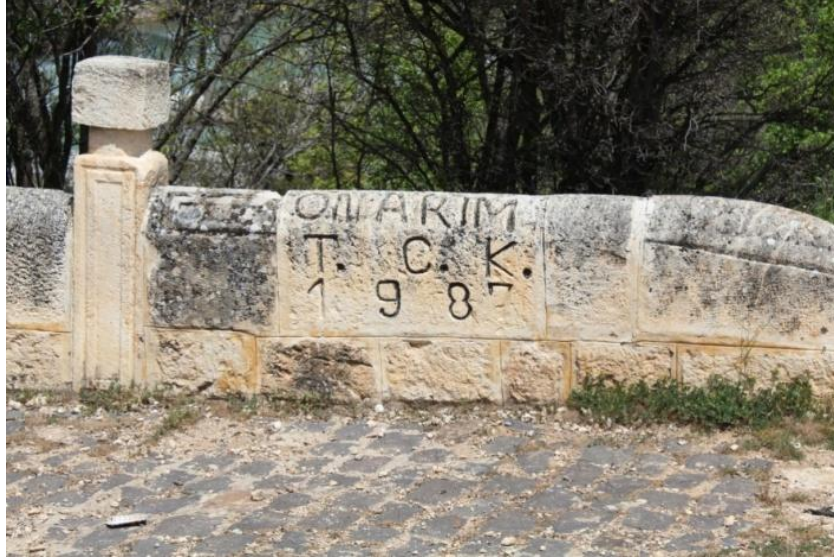
Bundan dolayı özellikle yığma yapılarda kullanılmış olan doğal taşlar zaman içinde asit yağmurlarının çevre koşullarının da etkisi ile harekete geçmesi taş yüzeylerinde erozyon oluşturdukları ve yapılarda önemli sayılabilecek nitelikte zarar oluşturdukları gözlenmiştir. Ayrıca, taşın az da olsa higroskopik (su emici) yapısından dolayı, bu asit yağmurları atmosferdeki kirlilikten de etkilenerek zaman içerisinde taş yüzeylerinin kararmasına neden oldukları yaygın olarak Çemişgezek'teki tüm yapılarda gözlenmektedir (Şekil 11 ve 12).

Şekil 11. Tahar (Yusuf Ziya Paşa) Köprüsü taşlarında gözlenen kararma. (Bu arada onarımla ilgili bilginin abartılı bir şekilde sunulması gözlerden kaçmamaktadır.)

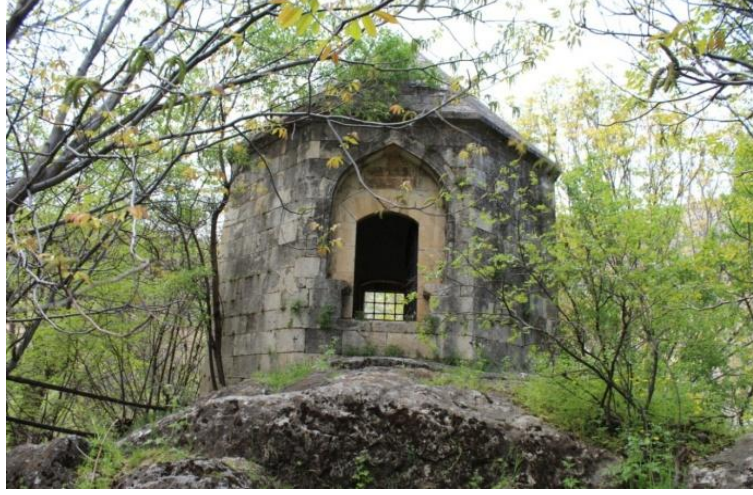
Şekil 12. Çemişgezek Uzun Hasan Türbesi duvarlarındaki kararma

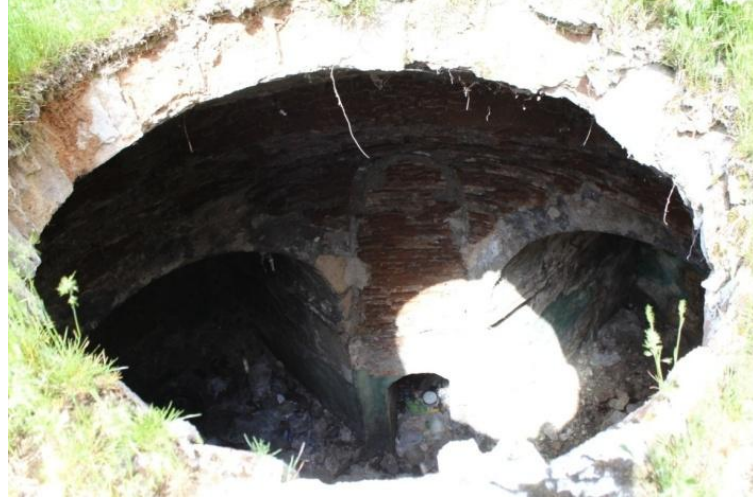
Özellikle Yeni Hamam (Şekil 13) ile Atik Hamam (Şekil 14), terk edilmiş olmalarından dolayı, gerek kubbenin kendi ağırlığından ve gerekse üzerinde birikmiş toprağın neden olduğu aşırı yüklemelerden kaynaklanan hasarlar zaman içinde etkilerini göstererek yapıların kapı ve pencerelerinin çevresinde açılmalar oluşturduğu gözlenmiştir.

Şekil 13. Yeni Hamam da gözlenen, yapının terk edilmesinde dolayı tavan çökmesi

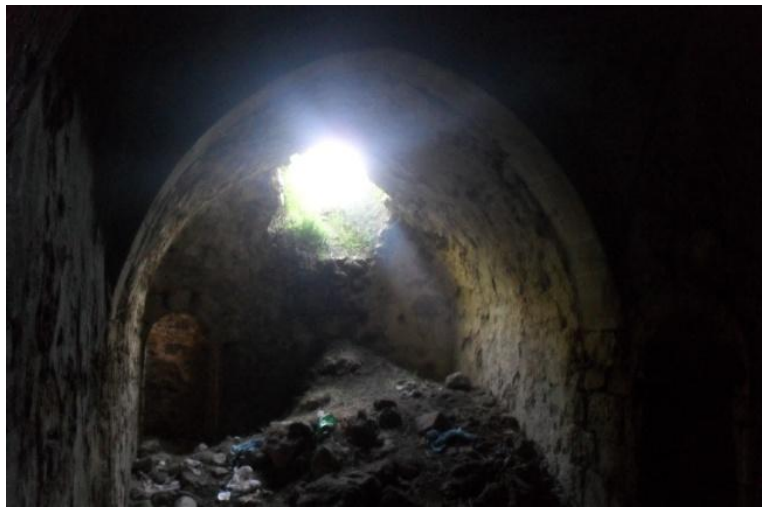
Şekil 14. Atik Hamam da gözlenen, yapının artık kullanılmamasından ve çatıdaki toprak birikiminin oluşturduğu tavan çökmesi

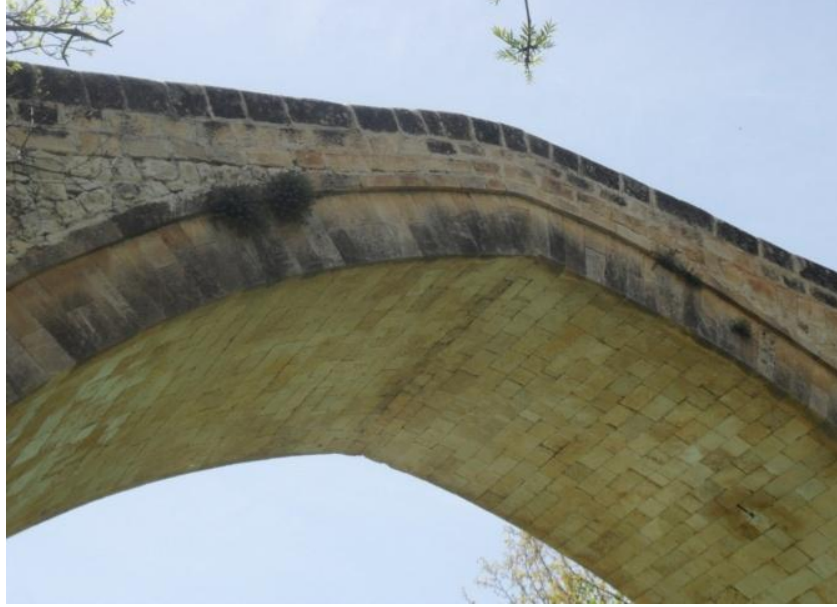
Şehir merkezinde özellikle kış aylarında fosil yakıtlarının yoğun olarak kullanımının sonucunda hava kirliliği ile malzemeye taşınan sülfat ve yoğun araç trafiği ile artan nitrat değerleri taşlarda öncelikle kararma ve sonra da yüzeyden itibaren dökülmelere yol açarak bozunum mekanizmalarının yoğun olarak işlemesine neden olmaktadır. Özellikle hava kirliliği nedeniyle karşılaşılan sorunlar; havada uçuşan tuz ve karbon parçacıkları veya sülfür gibi gazlar ile alkalın veya asit yağmurları olarak nitelendirilebilir. Yapıların dış cephelerinde gözlenen siyah tabaka atmosferik kirlenmeden kaynaklanmaktadır (Şekil 15). Çevrede endüstriyel bir yerleşim birimi olmamasına karşın uzun süren kış mevsimine bağlı olarak artış gösteren yakıt tüketimi ve egzoz gazları şehir merkezinde yoğun hava kirliliğine yol açmaktadır. Taş yüzeylerindeki bu birikim kar ve yağmur yoluyla oluşan nemli ortamda reaksiyona girip asidik bir etki yapmakta ve taşın esas bileşenlerinden kalsiyum karbonatı (kireç) jipse (alçı) dönüştürerek aşınmayı hızlandırmaktadır. Daha çok atmosfer kirlenmesinden kaynaklanan, kayaç yüzeyindeki kabuk oluşumu, gri renkten siyah renge kadar çok geniş bir çeşitlilik göstermekte, bazı koşullarda taşın orijinal yapısıyla bütünleşip taşın rengini değiştirebilmektedir.

Şekil 15. Tahar (Yusuf Ziya Paşa) Köprüsünde atmosferik kirlenmeden kaynaklanan patina tabakası

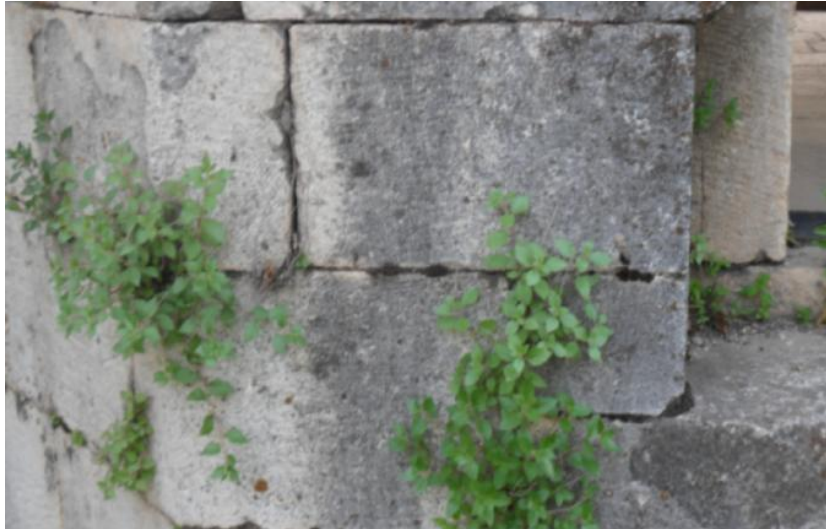
Şekil 16. Uzun Hasan Türbesi duvarlarında derzlerde gelişen bitki örtüsü

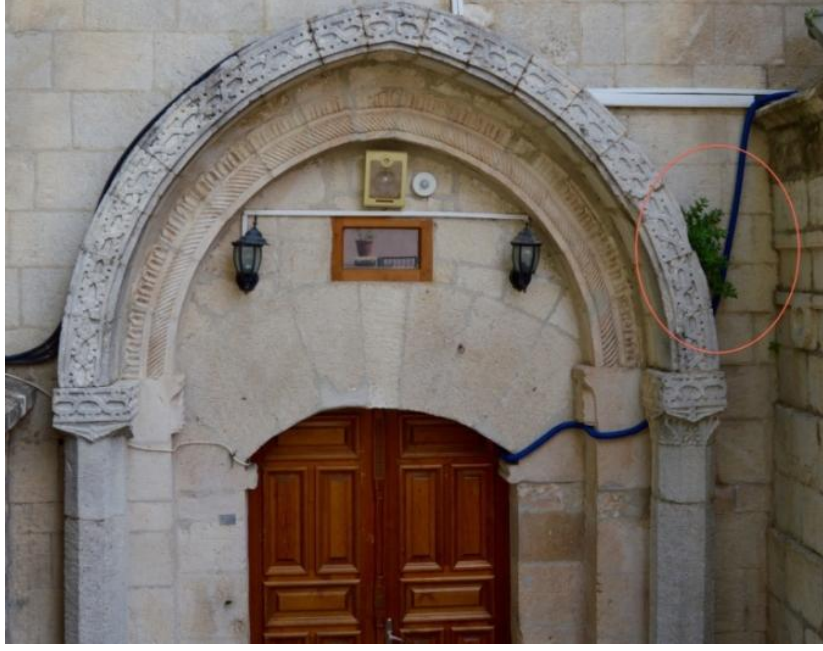
Çemişgezek ilçesinde araştırılan tüm yapılarda bitki oluşumu gözlenmektedir. Büyük oranda rüzgarla taşınarak duvar dokusu içindeki derz boşluklarına yerleşen tohumların, giderek büyümesi ve bitki haline gelmesi, yapılarda ve taşlarda değişik türde bozunmalara neden olduğu gözlenmiştir. Özellikle Uzun Hasan Türbesi (Şekil 16), Atik Hamam, Yeni Hamam, Kale Çeşme yapılarının çatılarında çok yaygın bir şekilde bu bitki oluşumlarını görmek olasıdır. Hala kullanılmakta olmasına rağmen Süleymaniye Camiisi duvarlarında da bitki oluşumu gözlenmiştir (Şekil 17).

Şekil 17. Süleymaniye Camiisi giriş kapısının hemen üzerindeki derzlerde gözlenen biyolojik bozunma
