Maden galerilerinde farklı kaya kütle sınıflama sistemleri ile durabilite analizi uygulaması: Yahyalı/Kayseri Pb-Zn ocağı örneği

Application of durability analysis with different rock mass classification systems in mine galleries: A case study of Yahyalı/Kayseri Pb-Zn quarry

Ahmet Teymen^{1,*}

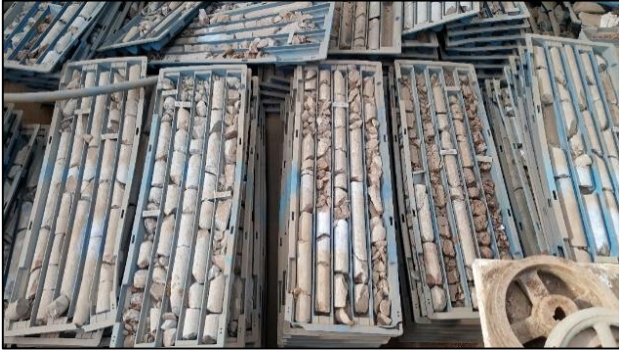
Şekil 5. İşletmenin karotlu sondaj arşivinden bir görsel

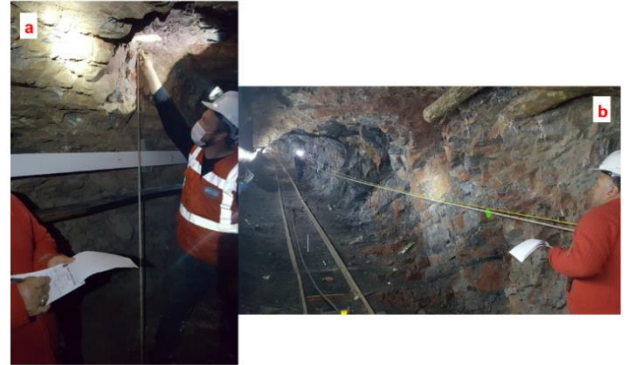
Şekil 6. Hat etüdü yöntemi ile ölçüm hattı boyunca süreksizlik aralığının tayini

galeride “Hat Etüdü Yöntemi” ile ölçümler yapılmıştır. Galeride yapılan ölçümler galeri eksenine dik yönde, galeri tavanından tabanına doğru 200cm’lik üç farklı hatta şerit metre yardımıyla yapılmıştır (Şekil 6a). Galerideki süreksizlik setinin neredeyse galeri tabanına paralel seyretmesi sebebiyle ölçümler bu şekilde gerçekleştirilmiştir. Bu ölçümlerin ortalamalarına göre ara uzaklıklar 1. hat için 153 mm (9 adet süreksizlik); 2. hat için 191 mm (8 adet süreksizlik) ve 3. hat için 278 mm (5 adet süreksizlik) olarak belirlenmiştir. Üç hattın 207 mm (0.207 m)’lik ortalaması ile bu kaya biriminin “orta derecede ara uzaklıklı” sınıfında olduğu saptanmıştır [22]. Süreksizlik ara uzaklığı puanı ana galeri için 8 olarak belirlenmiştir.

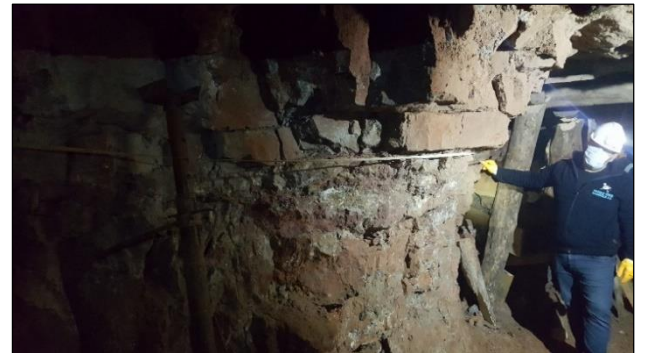
Şekil 7. Şerit metre ile süreksizlik devamlılığı ölçümleri

içerisindeki süreksizliklerin izleri ölçülerek tespit edilmiştir (Şekil 7). Yapılan çok sayıdaki ölçümlerin ortalama değerlerine göre süreksizliklerin devamlılığının “orta derecede devamlılık” kategorisinde yer aldığı saptanmıştır. Orta derecede devamlılık sınıfındaki süreksizliğin RMR puanı 2’dir.

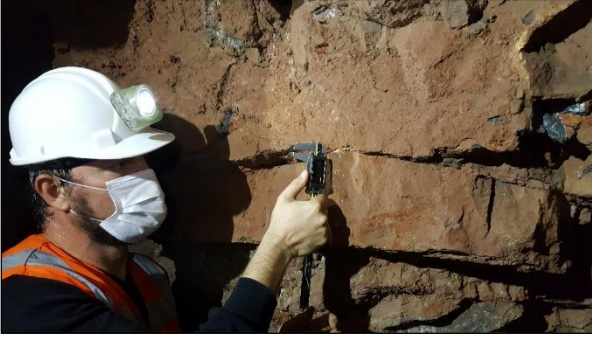
Şekil 8. Dijital kumpas yardımı ile Süreksizlik Açıklığı ölçümleri

Açıklık, bir süreksizliğin karşılıklı iki yüzeyinin arasındaki dik mesafedir. Bu bölüm boş olabileceği gibi herhangi bir dolgu maddesi veya su ile doldurulmuş olabilmektedir [22]. Bu tanımdan hareketle galeri uzunluğu boyunca dijital kumpas ile çok sayıda ölçüm yapılmıştır. Elde edilen ortalama açıklık değeri 4.69 mm olarak belirlenmiştir (Şekil 8). Galerideki kireçtaşı birimleri içerisinde gelişmiş süreksizliklerin açıklığı ISRM [22] ölçütlerine göre değerlendirildiğinde “boşluklu yapılar-orta derecede geniş ve 2.5-10.0 mm” kategorisinin genel durumu yansıttığı saptanmıştır. Buna göre söz konusu alanda yer alan süreksizlikler için RMR puanı 1’dir. Süreksizliklerin büyük bölümü “dolgunsuz” olmasına karşın, nadiren “kapalı-sert” dolgulu olanları da mevcuttur.

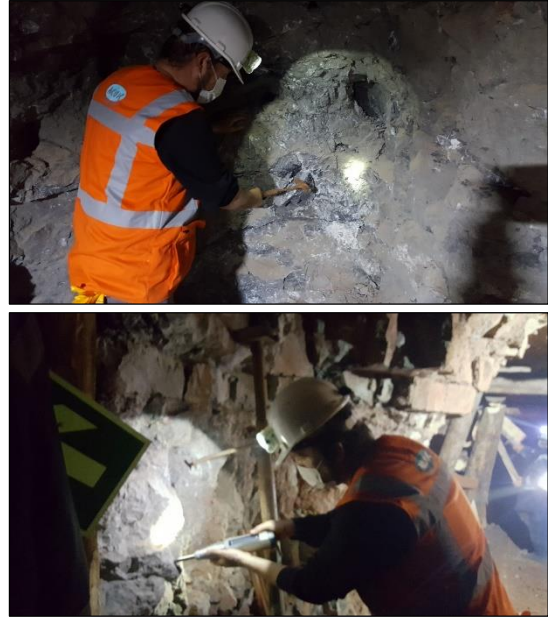
Şekil 9. a) Jeolog çekici yardımıyla kayaç dayanımının yerinde tespitine yönelik çalışmalar, b) Sağlam kaya ve eklem düzlemleri üzerinde Schmidt çekici ile yapılan ölçüm çalışmaları

sınıflaması ölçütleri önerilmiştir [22]. Yerinde yapılan incelemelerde kayacın dayanımı ve temel özellikleri değerlendirildiğinde, söz konusu lokasyonda yer alan kayacın jeolog çekici ile yirmiden (20) fazla darbe ile kırılabilirdiği saptanmıştır. ISRM [22]’ye göre ana kayaç (kireçtaşı) “bozunmamış (taze) kaya” sınıfına girmektedir. Kayacın süreksizlik düzlemleri incelendiğinde, süreksizlik düzlemlerinde renk değişimleri gözlenmektedir. Jeolog çekici ile 4-5 darbe vurulduğunda kayaç eklem yüzeyinden kırılabilmekte, ya da çentik/çatlaklar oluşabilmektedir. Tüm bu değerlendirmeler göz önüne alındığında süreksizliklerin “bozunmamış - sağlam kaya (R4)” sınıfında olduğu anlaşılmaktadır (Şekil 9a).

Galeri ve desandrenin kavşak noktasında sağlam kaya ve süreksizlik düzlemleri üzerinde Schmidt çekici ile ölçüm çalışmaları yapılmıştır (Şekil 9b). Yukarıda bahsedilen kaya bozunma sınıflamaları tamamen gözlemlenilen oluşturluklarından zaman zaman öznel değerlendirmeler söz konusu olabilmekte ve aynı süreksizlik yüzeyi için farklı yorumlar yapılabilmektedir. Bozunma derecesi ile ilgili bu tür hataların giderebilmesi için aşağıda verilen sayısal indeks tanımlanmıştır [23].

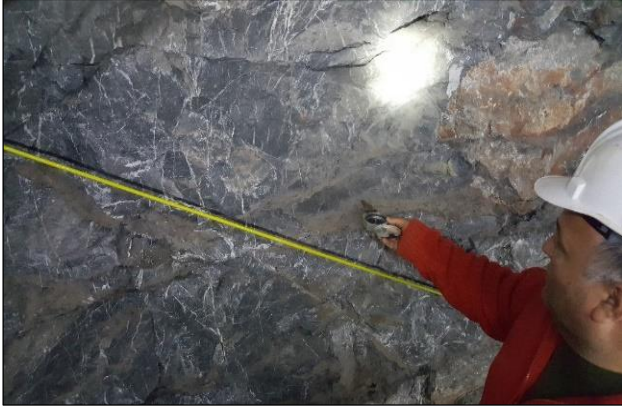
Şekil 10. Desandre ve galeride jeolog pusulası ile yapılan doğrultu, eğim ve eğim yönü ölçümleri.

Hâlihazır durumda ruhsat sahası içerisindeki Ana galeri eksenini *K63B* yönündedir ve *GD* yönünden *KB* yönüne doğru açılmıştır. Yapılan süreksizlik ölçümlerine göre; ana galerideki hâkim süreksizlik setinin yönelimi (*K38B/5°GB*) olarak belirlenmiştir. RMR sınıflamasının altıncı parametresi olan “*Süreksizlik Yönelimi Düzeltmesi*”, hâkim süreksizlik takımının doğrultusu ile galeri (tünel) gidişi arasındaki açı ve süreksizlik takımının eğimi esas alınarak belirlenir. Ana Galeride *K63B* yönündedir. Ana galeri, hâkim süreksizlik seti ile 25° açı yapmakta olup süreksizlik eğimi ortalama 5°’dir. Mevcut galeri gidişi (yönelimi) ile süreksizliklerin doğrultusu arasındaki açı ve süreksizliklerin eğimi değerlendirilerek “*Düzeltilmiş RMR*” puanının saptanması gerekir. Ana galeride süreksizlik takımının doğrultusu galeri eksenine neredeyse paralel durumdadır.
