ANKARA ÜNİVERSİTESİ GÜZEL SANATLAR FAKÜLTESİ DEKANLIK BİNASI ÜZERİNE BİR İNCELEME

A Review On Ankara University Faculty of Fine Arts Dean's Office Building

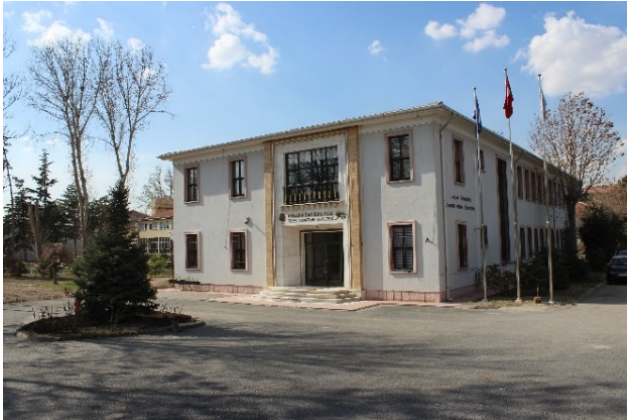
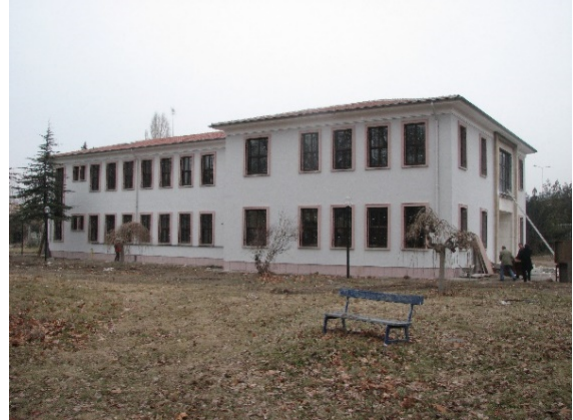
Görsel 1. AÜ GSF Dekanlık Binası, Giriş (Solda)2017, Güney Cephe (2007)

Ankara Üniversitesi Güzel Sanatlar Fakültesi Dekanlık Binası, Türkiye Cumhuriyeti'nin başkenti Ankara'nın Keçiören ilçesindeki, günümüzde Ankara Üniversitesi Gümüşdere 60. Yıl Yerleşkesi olarak bilinen alanda, Yavuz Sultan Selim Bulvarı 37/15 adresinde bulunmaktadır. Güneydoğu-kuzeybatı aksında uzanan bina giriş ve birinci kat olmak üzere iki katlıdır (Görsel 1- Görsel 4). Binanın güneydoğudaki girişine, mermer kaplı üç basamaklı merdivenle

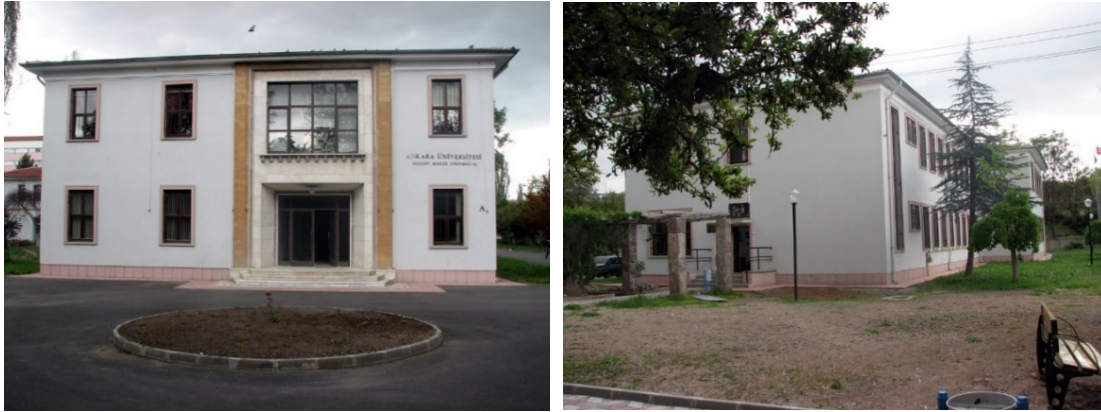
Görsel 4. AÜ GSF Dekanlık Binası Girişi (Solda), Arka Cephe (Sağda), 2007

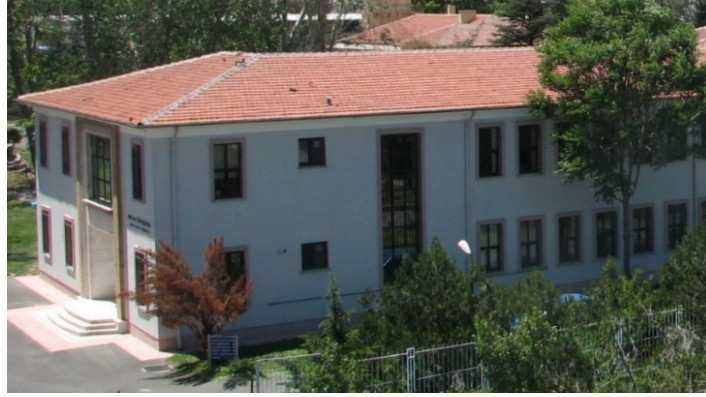
*Görsel 5. AÜ GSF Dekanlığı Merdiven Kovanını Aydınlatmak için Kullanılan Dikey Pencere, 2017
(Kaynak: Cengiz ÇETİN'in Kişisel Arşivi)*

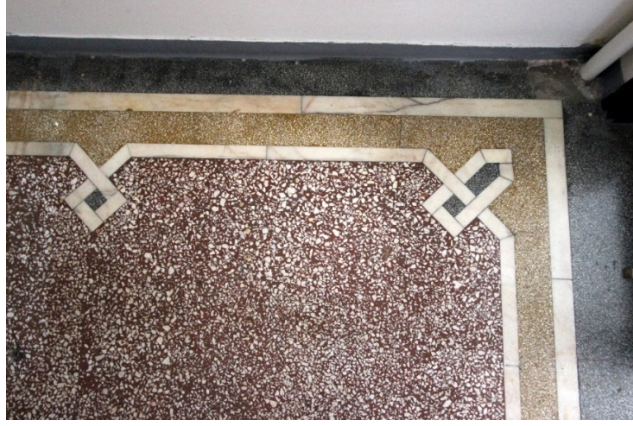
Görsel 7. AÜ GSF Dekanlık Binası Koridor Zemin Dekorasyonu, 2023

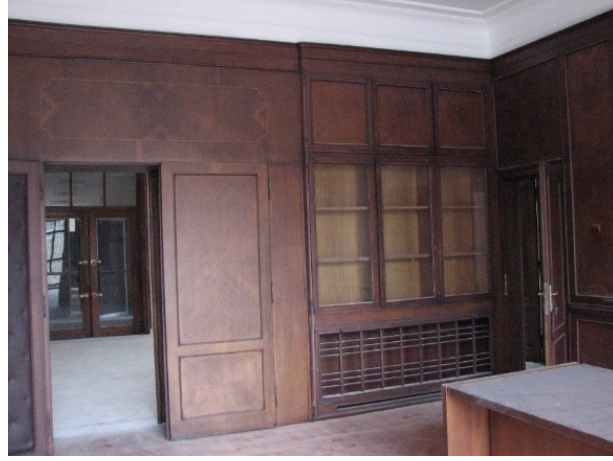
Görsel 8. AÜ GSF Dekanlık Binası Makam Odası Lambrileri, 2007

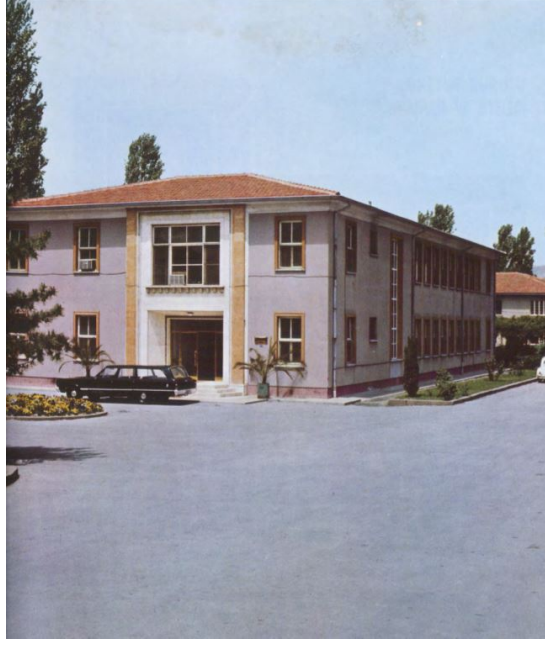
Görsel 12. AÜ GSF Dekanlık Binasının Türkiye Zirai Donatım Kurumu Dönemi Durumu, 1973

Yapılan literatür araştırmasında, uzun yıllar Türkiye Zirai Donatım Kurumu (TZDK) hizmet binası olarak kullanılmış binanın inşa tarihi ve mimarının kimliğine ait kesin bir bilgiye ulaşılamamıştır. Binanın inşa edildiği alanın mülkiyeti büyük ihtimalle Yüksek Ziraat Enstitüsüne aittir. Ankara Üniversitesi 1946 yılında resmen kurulduğunda bu mülkiyet hakkı da Ankara Üniversitesine geçmiş olmalıdır. Ankara Üniversitesi arşivlerinde yer alan bölgeye ait iki hava fotoğrafından 1945 yılında çekilmiş olanında bina mevcut iken (Görsel 10) 1942 yılına ait olanda bina görülmemektedir (Görsel 11). TZDK'nin kuruluşu ve teşkilat yapılanması 1940-1944 yılları arasında tamamlanmıştır (Tarhan vd., 1973, s. 5-14; Ceylan, 2020). 1943 yılı TZDK'nin kurum olarak yapılanmasını sürdürdüğü bir yıldır. Bu nedenle söz konusu binanın inşasına 1943 yılında başlanmış olması ve 1944-45 yıllarında binanın kullanıma hazır halde olması kuvvetle muhtemeldir (Görsel 12).

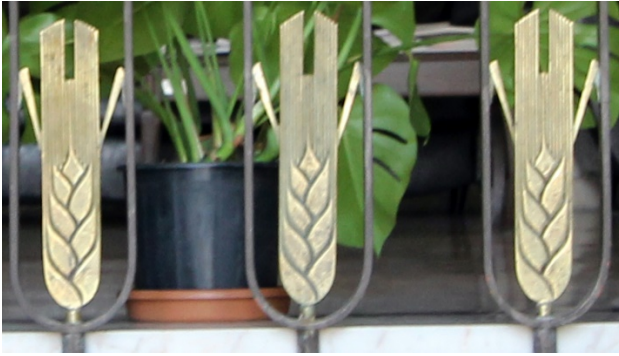
Görsel 13. AÜ GSF Dekanlık Binasının Tırabzanlarındaki Başaklar

Türkiye'nin gelişimine yaptığı katkılar ve tarihi önemi, TZDK tarafından 1944 yılında yaptırılan bugünkü AÜ GSF Dekanlık binasına da tesir etmekte, ülkenin gelişimine sağladığı katkıların bir hatırlatıcısı olan bu yapıyı önemli kılmaktadır. Özellikle yapının makam kanadındaki merdivenlerinde bulunan korkuluklardaki pirinç işleme başakların bu kurumun logosundan esinlenilerek yapıldığı (Görsel 13, Görsel 14) ve yapının kurumu temsil gücünü ve kuruma aidiyetini pekiştirdiği düşünülmekte ve bunun gibi özel imalat dekorasyon ürünlerinin dönemin sosyopolitik ve sosyokültürel yapısına ve imalat tekniklerine dair barındırdığı bilgiler Erken Cumhuriyet Dönemi tarihine dair önemli veriler içermektedir. İlk bakışta kolaylıkla göz ardı edilebilecek söz konusu bina, bu nedenle kuruma ait değerleriyle birlikte korunmayı hak etmektedir.

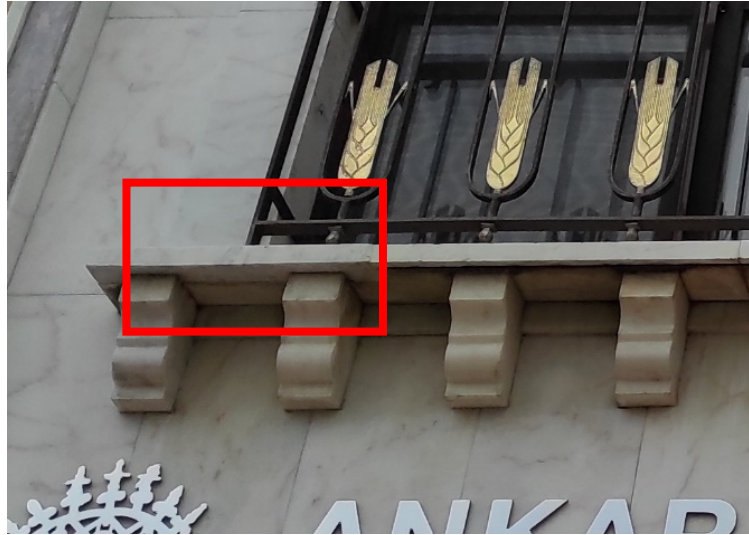
Görsel 16. *AÜ GSF Dekanlık Binası Giriş Denizlik Detayı*, 2023

Bu restorasyon çalışmaları sırasında bina giriş kapısının üzerinde bulunan pencere denizliğinin sol köşesindeki kırık parçası, eksik bölge ölçülerinde kesilmiş özgüne uygun mermerle tamamlanmıştır. Ancak bu müdahale sırasında eklenen yeni parçaya damlalık açılmamıştır (Görsel 15). *AÜ GSF Dekanlık Binası* gibi kullanımda olan ama restorasyon ihtiyacı bulunan yapılarda özellikle fonksiyonel elemanların tamamlanmasında dekoratif olmayan, işlev öncelikli detayların işlenmesi önemlidir. Tamamlamada damlalığın açılmamış olması o bölgeden gelen yağmur suyunun dönerek bina cephesine sızarak duvar sıvasına ve

ilerleyen dönemde duvar örgüsüne zarar vermesi ve mermerlerin yapıştırma harçlarının erken tahrip olmasına neden olması ihtimaldir.

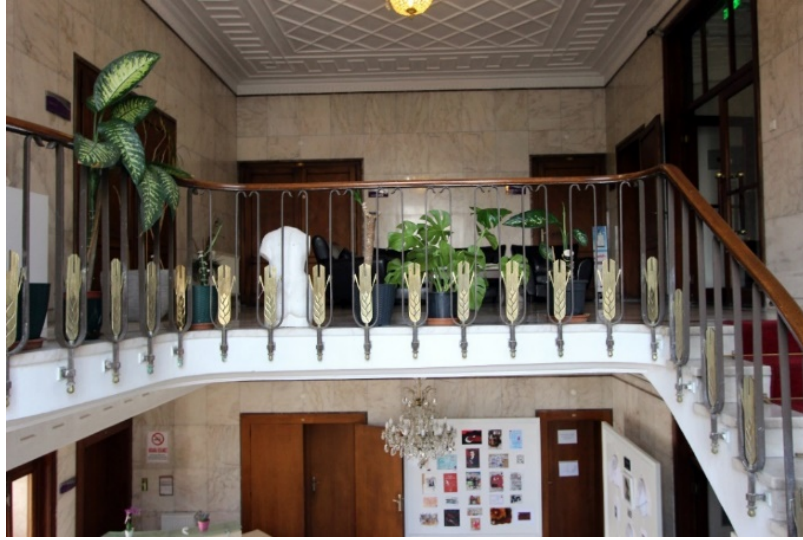
Görsel 17. AÜ GSF Dekanlık Binası Makam Kanat, Galeri Boşluğu, 2023

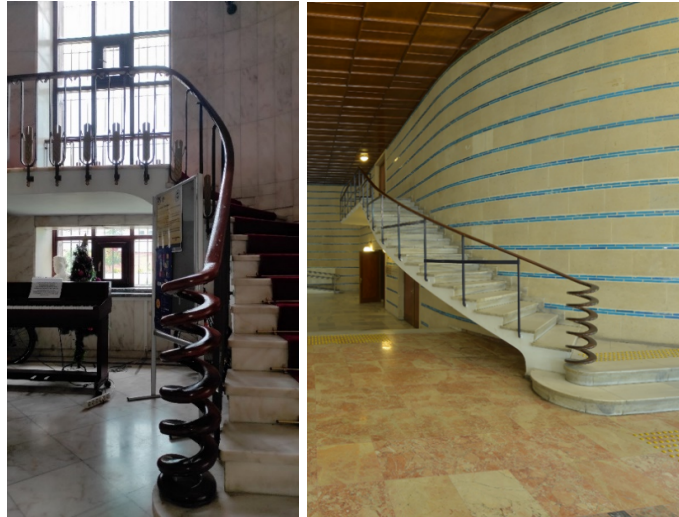
Görsel 18. (Solda) AÜ GSF Dekanlık Binası Merdiven Parmaklıkları, (Sağda) AÜ DTCF Farabi Salonu Balkon Merdiveni Parmaklıkları

Üniversitesi Dil ve Tarih Coğrafya Fakültesinde (AÜ DTCF) (Bilici, 2012; Sarıarslan, 2017) kullandığı tasarımların adeta küçük bir kopyası niteliğindedir (Görsel 18). Fakat buradan çıkarılması gereken sonuç yapının tasarımının Bruno Taut'a ait olduğu değil, ancak bu akımdan etkilenildiği ve söz konusu akımın prensiplerinin uygulanmaya çalışıldığı olabilir. Ayrıca makam kanadındaki döşeme ve tavan tasarımı, malzeme kullanımı ve bu tasarım ve malzemenin birbiriyle uyumu (Görsel 7, Görsel 9) ve tamamlayıcılığı AÜ DTCF'de de yakın çizgilerle mevcuttur. Yapıda rastlanan korkuluk tasarımı kullanıcının yaptığı işi yapıya yansıtma isteği ve ayırt edilebilir olma çabasını net bir şekilde göstermektedir. Burada korkuluklardaki pirinçten mamul başak işlemleri, TZDK'nin logosundaki ana çizgilerle (Görsel 13) bire bir örtüşmesi yapının kullanımına sunulduğu kurumun kimliğini ve yaptığı işi yansıtarak kullanıcıya ayırt edici bir nitelik sunmaktadır. Yapı içinde kurumun ileri düzeydeki yöneticileri için tasarlandığı anlaşılan mekânların aydınlatmasında kullanılan avize tasarımları (Görsel 19), işçilik ve bunlardaki çeşitlilik ise yapının iç tasarımındaki ihtişam arayışı olarak değerlendirilebiliriz. Ne yazık ki iç mekânda karşılaşılan bu ihtişamlı görsel, dış cepheye aynı başarı ile yansıtılmamış, bu durum yapının genel görünüşünün sönük kalmasına neden olmuştur.

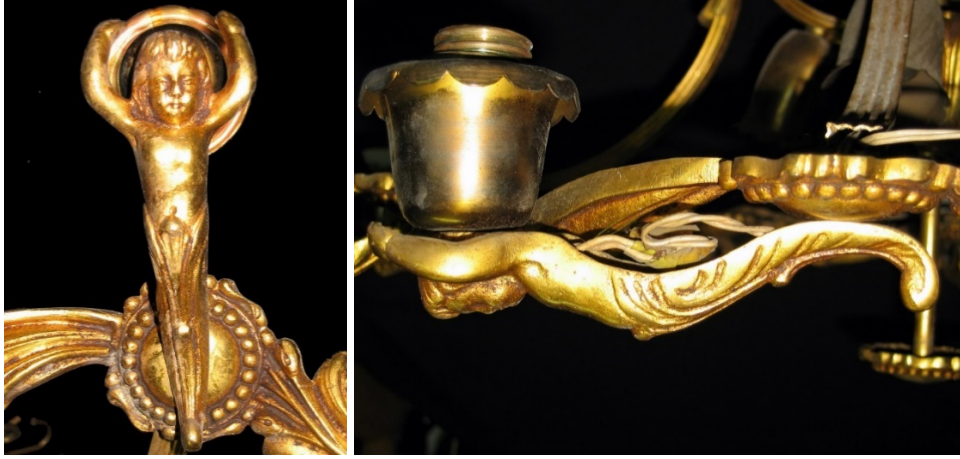
Görsel 19. AÜ GSF Dekanlık Binası Avize Detayı

2006 yılında yapıya ait tüm avizeler sökülmüş, bakımları yapıldıktan sonra yeniden ait oldukları yerlerine takılmıştır. Binaya ait olan bu oldukça ince işli avizelerin korunması ve

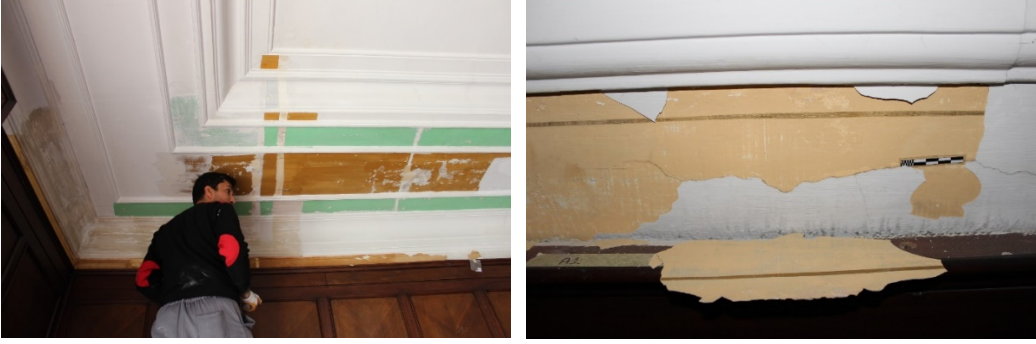
Görsel 20. AÜ GSF Dekanlık Binası Makam Odası Tavan Boya Katmanları (Solda) ve Tavan Duvar Birleşiminde Dekoratif Boya (Sağda) “Duvar Resmi Koruma ve Onarım Dersi Uygulama Projesi-2015” (Kaynak: Cengiz ÇETİN’in Kişisel Arşivi)

Binanın makam odası olarak kullanılan odanın temizliği sırasında tavan boyasında yapraklanarak yüzeyden ayrılmalar yaşanmıştır. Bunun üzerine odanın kartonpiyer tavanında yapılan raspa işlemi sonucunda beş farklı döneme ait boya tabakasına rastlanmıştır, bunların belgelenmesi ve temizlenmesi BMYO Duvar Resmi Koruma ve Onarım dersinin uygulama konusu olarak çalışılmıştır (Görsel 20). Binanın diğer mekânlarında kartonpiyer kabartma içeren tavanlarında yapılan kontrollerde tüm kartonpiyer detayların boyalı olduğu, renk olarak ağırlıkta metalik gümüş gri kullanıldığı anlaşılmıştır.

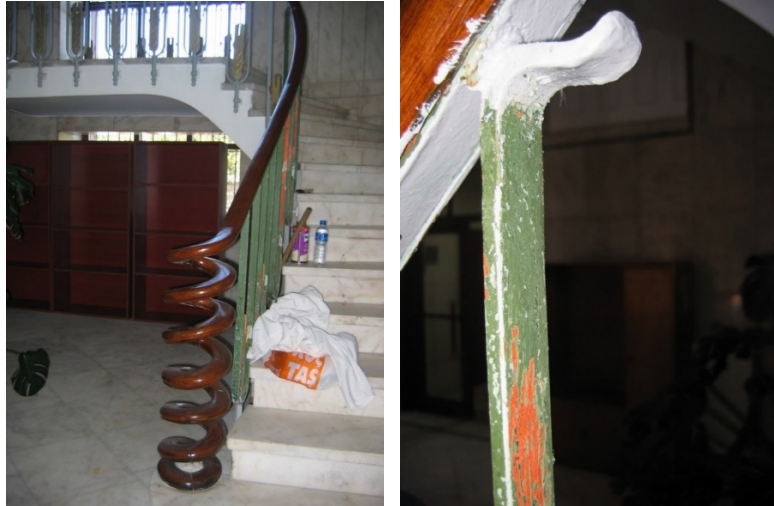
Görsel 21. AÜ GSF Dekanlık Binası Tırabzanlarının Konservasyonu “Metal Koruma ve Onarım Dersi Uygulama Projesi-2014”

yeniden kullanılması oldukça değerlidir. Binanın pirinçten başaklı merdiven korkulukları restorasyon geçirmiş, bu korkulukların üzerinde pirinç başak süslemeler gibi detayları da kapatan kötü boya uygulaması boya kaldırılmış ve korkuluğa özgün görüntüsü yeniden kazandırılmaya çalışılmıştır (Görsel 21). Binanın pirinçten yapılmış giriş kapısı, ahşap koridor kapılarının pirinç aksamaları temizlenerek parlatılmıştır. Bütün bu tavan raspa işlemleri, korkulukların ve kapıların pirinç aksamalarının temizliği binada yürütülen kültür varlıklarını koruma ve onarım eğitiminin bir parçası olarak öğrencilerle konuya ilişkin derslerin uygulama bölümleri kapsamında yapılmıştır.

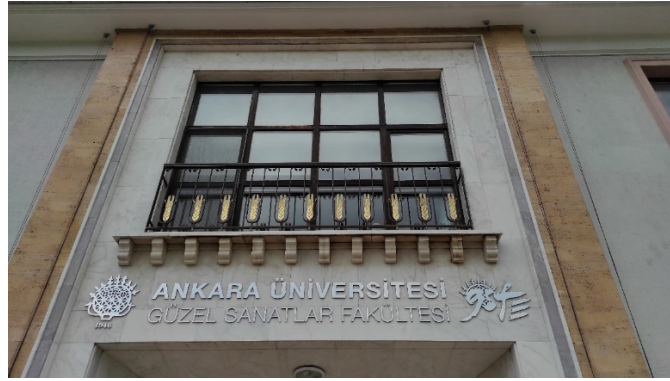
Görsel 22. AÜ GSF Dekanlık Binası Girişi ve Makam Odası Penceresi 2023

Ancak BMYO'nun Fakülteye dönüşümü sırasında binanın girişindeki, makam odasının geniş penceresinin denizliğinin üzerine, binanın merdiven korkulukları pirinç başaklarla birlikte kopyalanarak yerleştirilmiştir (Görsel 17 ve Görsel 22). Her ne kadar estetik açıdan yanlış demek güç olsa da yapının özgün dekoratif elemanlarının kopyalanarak dekoratif eklentiler yapılması koruma onarım açısından doğru bir uygulama değildir. Bu tip uygulamalar hem yapının özgün elemanlarına fiziksel olarak zarar vermekte hem de yanıltıcı olmaktadır. Tabii ki kullanımda olan bir yapıya kullanım sırasında ihtiyaçlara göre eklemeler yapılabilir fakat bu eklemeler özgüne uygun malzemelerle, yapıda kalıcı zarara sebep olmayacak şekilde ve ilerleyen dönemlerde özgün malzemelerden ayırt edilebilir ve yapıdan ayrıştırılabilir olmalıdır. Söz konusu denizliğe eklenen parmaklık ile giyotin pencerelerin ahşap kasa ispanyolet sisteme çevrilmesi bu dönemde binanın orijinallğine yönelik en önemli müdahalelerdir. Bunun dışında bina özgün niteliklerini büyük ölçüde korumuştur.

Yapının girişindeki pencere denizliğine eklenen korkuluklar herhangi bir işleve sahip değildir (Görsel 22). Yapıya orijinal görünümünü (Görsel 25) geri kazandırmak amacı ile mevcut yapı elemanlarına zarar vermeden bu korkuluklar sökülmalıdır. Korkuluğun kalması hâlinde periyodik bakımı yapılmalı, korkuluğun demir bölümlerin açık hava şartlarına maruz kalması nedeniyle binanın içinde yer alan korkulukların aksine hızla korozyona uğrayacağı ve özgün mermer denizliği pas lekeli ile kirletebileceği dikkate alınmalıdır.

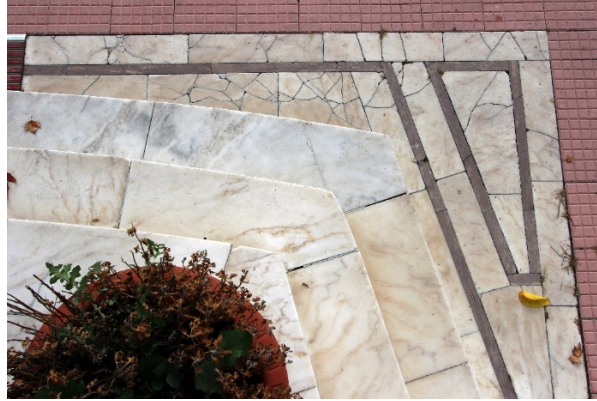
Görsel 24. AÜ GSF Dekanlık Binası Girişi 2023

Binanın mermer basamaklı girişinde yer alan mermer kaplamalarda kırık, çatlak ve parça kayıpları mevcuttur (Görsel 24). Buradaki kırık taşlar yapıştırılmalıdır. Özellikle giriş kapısının sövesini oluşturan mermer kaplamalarının derzlerinde boşalmalar tespit edilmiştir. Boşalmış derzlerden yapıştırma harcının zarar görmüş olabileceği noktalardan harç enjeksiyonu yapılmalı, bu açılmalar kaplamanın altına su girişini engelleyecek şekilde doldurulmalıdır. Bu ve bunun gibi eski yapıların zarar görmesine yol açan en tehlikeli etkenlerden biri çatı problemleridir. Çatı taşıyıcı ve yalıtım sistemleri periyodik olarak, çatı kaplamaları ise hem periyodik hem de fırtına gibi olağanüstü hava koşullarının ardından kontrol edilmeli, gerekli ise bakımları yapılmalıdır. Her şeyden önce unutulmamalıdır ki bu bina kullanımda olan bir

binadır ve kullanım sırasında yapılacak bakım ve onarım çalışmaları bir binanın ömrünü uzatmaktaki en önemli yöntemdir.
