Araştırma Makalesi / Research Article

Kastamonu (Daday) Ertaş Köyü Kara Ailesinin Evinin Kalem İşleri ve Mevcut Korunma Durumu Üzerine Bir Değerlendirme

An Evaluation on the Wall Paintings and Current Preservation Status of the House of Kara Family in Ertaş Village of Kastamonu (Daday)

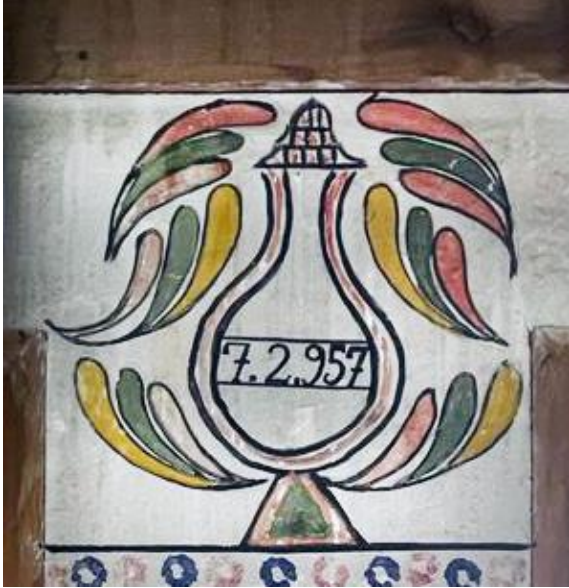
Fotoğraf 2. Avni Binan'ın evinin başodasının duvarında görülen tarih kaydı.

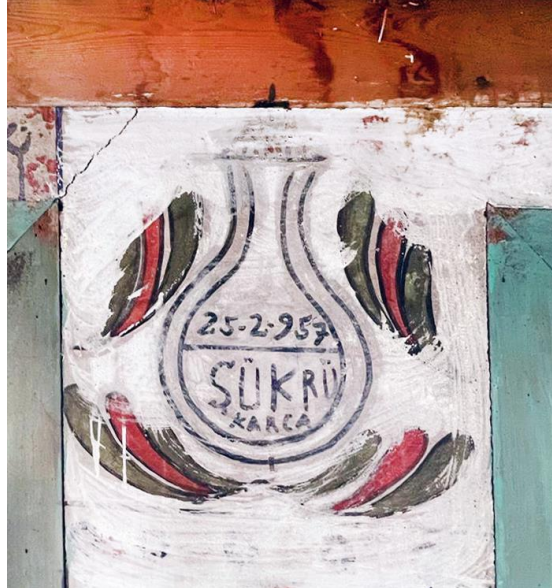
Fotoğraf 3. Şahin Yiğit'in evinin duvarında görülen tarih kaydı ve kalemkârın imzası.

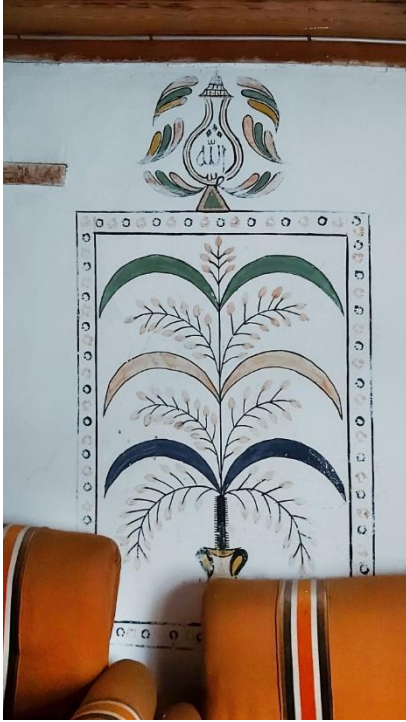
Fotoğraf 4. Üst kat sofa güney duvarındaki kalem işleri

Birinci kattaki sofanın güney duvarında yer alan bu kalem işlerinin genel durumuna bakıldığında renklere solma, boya katmanlarında tozunma, pullanma, dökülme, sürtünme, çarpma gibi dış müdahalelerden kaynaklı bünye kayıpları, bazı alanlarda ise daha sonra yapılan badanalarda kireç badananın desenlerin üzerine denk gelecek kalem işlerini kapattığı görülmektedir. Genel olarak iyi durumda olan sofanın duvarındaki kalem işlerinin yüzeyine uygulanmış herhangi bir koruyucu katmana rastlanmamıştır (Fotoğraf 4).

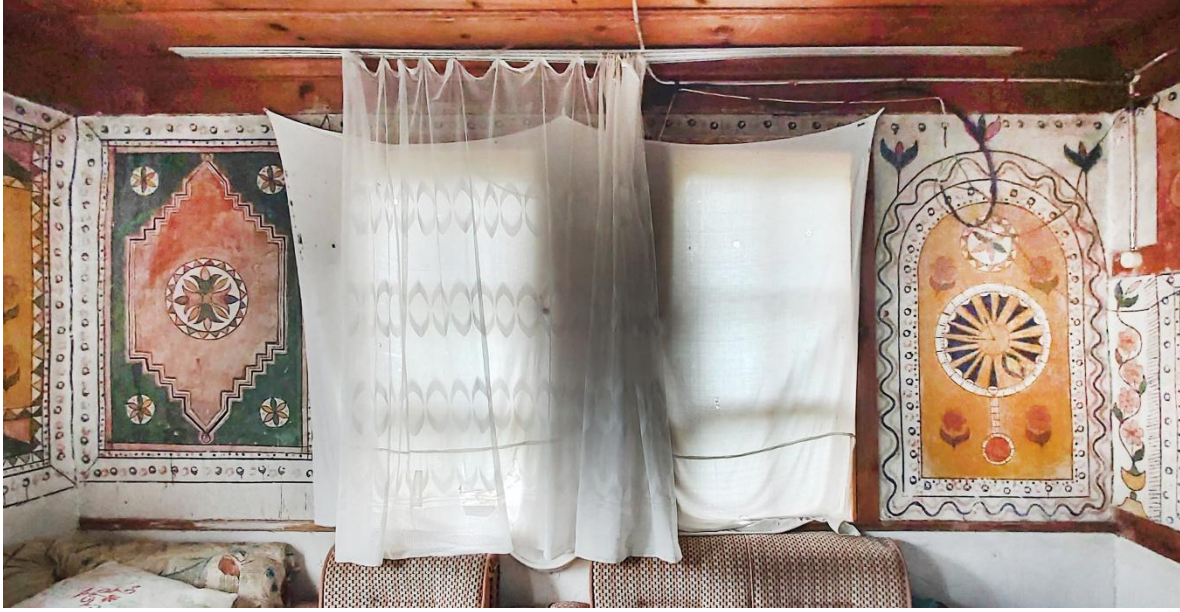
Doğu duvarında orta bölümde iki pencere açıklığı bulunur. Pencere açıklıklarının sağında ve solunda pencere alt pervazları hizasından yukarı kalan alanlarda panolar halinde kalem işi bezemeler yer alır (Fotoğraf 5). Doğu duvarının güneydoğu kenarında oksit sarı zemin rengi üzerine saat motifi işlenmiş, saat motifinin etrafına

dört adet penç motifi formunda bitkisel motif yerleştirilmiştir. Mihrabiye formundaki alanın üst kısmına saat motifinin yukarısına denk gelecek şekilde çarkıfelek/rozet motifi konumlandırılmıştır. Oksit sarı zemin rengindeki bu alan iki pervaz alanı ile çevrelenmiş içteki pervazın içi, renkli yuvarlak halkalar ve renkli noktalar sıralı şekilde baskı tekniğinde yapılarak süslenmiştir. İçteki pervaz alanından daha geniş olan dış pervaz alanını dalgalı, üç renkli çizgiler baştan sona dolaşmaktadır. Mihrap formunun üstüne ve köşelerde oluşan üçgen alanlara üç yapraklı bitkisel motifler resmedilmiştir (Fotoğraf 6). Bu panonun kompozisyon, renk ve motif açısından genel olarak aynıısı Daday Elmayazı Köyü Camii doğu ve batı duvarlarında, Araç Aşağıyazı Köyü Camii güney duvarında, Daday Ertaş Köyü Camii güney duvarında ve bazı sivil yapı örneklerinde görülmektedir (Bilgen ve Güven, 2020; Bilgen, M., Yetiş, E., Konak, I. ve Eroğlu, M., 2019; Güven ve Bilgen, 2020).

Fotoğraf 5. Doğu duvarı kalem işleri.

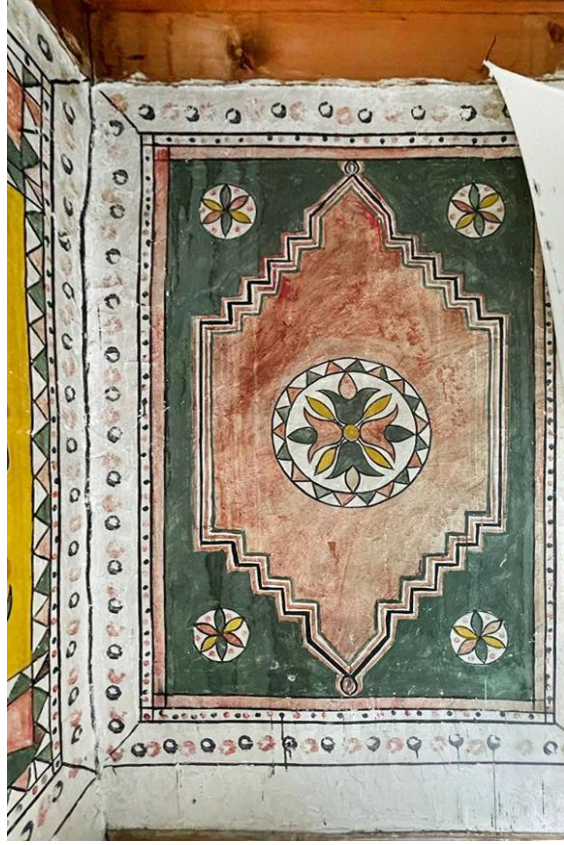
Doğu duvarının kuzeydoğu kenarında, ortasında ve köşelerinde gülçe motiflerinin yer aldığı, kırmızı ve yeşil zemin renkli dikine dikdörtgen olarak tasarlanmış kalem işi örneği görülür (Fotoğraf 7). Çift mihraplı halı tasarımları ile kompozisyon açısından büyük benzerlik gösteren panonun basamaklı çift mihrap alanının içi kırmızı dışı yeşil zemin rengi ile renklendirilmiştir (Güven ve Bilgen, 2022). Cetvellerle (fileto çizgileri) ile çevrelenen kalem işi örneği panonun dış pervazında renkli yuvarlak halkaların baskı tekniği ile yapılp sıralandığı sade bir süsleme yer alır. Söz konusu kalem işi panonun benzeri Elmayazı Köyü Camii doğu duvarında, Ertaş Köyü Camii batı duvarında ve Ertaş Köyündeki bazı sivil yapı örneklerinde karşımıza çıkmaktadır.

Fotoğraf 7. Doğu duvarı kalem işleri detay.

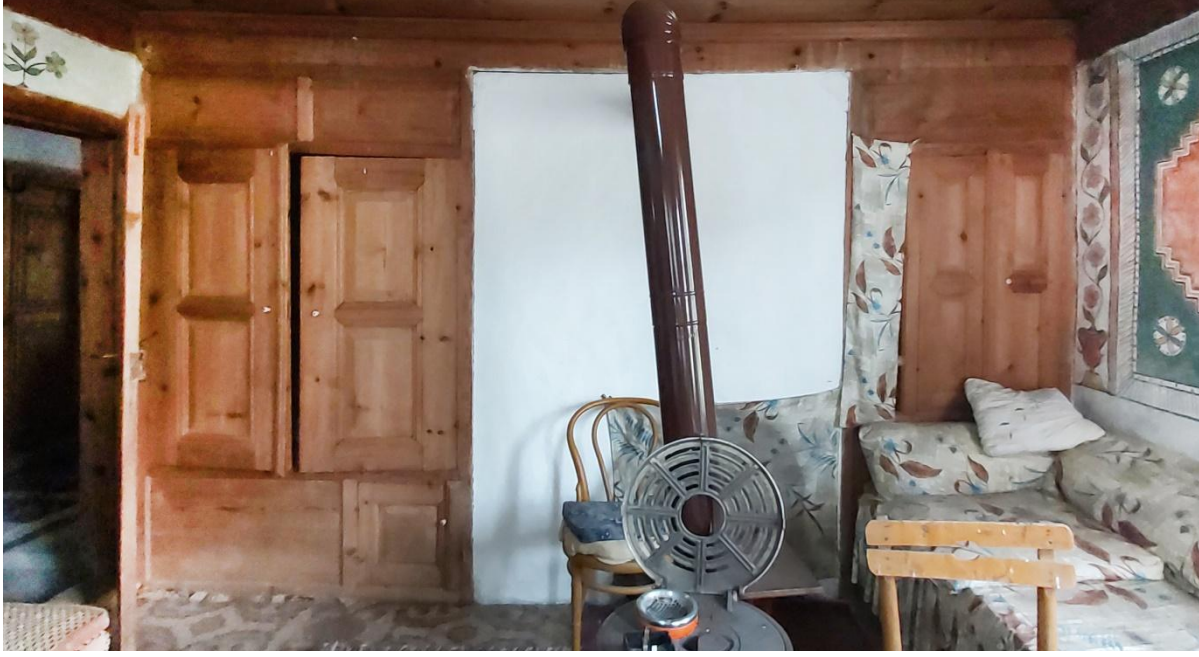
Yapının başodası olarak nitelendirebileceğimiz birinci katın kuzeydoğu köşesinde yer alan odanın batı duvarı hariç bütün duvar yüzeylerinde kalem işi örneklerine rastlanır. Bu oda sofada yer alan kalem işi örneği haricinde kalem işleri ile süslü tek odadır. Batı duvarı kireç badana ile badanalıdır fakat ocak üzerine denk gelen bu duvar yüzeyinde kalem işi olma ihtimali kuvvetlidir. Ocak üzerine denk geldiğinden oluşan is ve kirlere dolaylı daha sonra kireç badana ile kalem işlerinin üzeri kapatılmış olabilir (Fotoğraf 8).

Batı duvarında herhangi bir kalem işi örneğine rastlanamamıştır (Fotoğraf 8). Duvarın orta bölümünde ocak, ocağın iki yanında ise ahşap dolap kapakları ile kapatılmış farklı işlevleri olan ve gerektiğinde de dolap olarak kullanılan kullanım alanları yer alır. Bu dolaplardan, batı duvarının kuzeybatı kenarında bulunan, banyo (gusülhane) olarak kullanılmasının yanı sıra yatak, yorgan gibi kullanım eşyalarının muhafaza edildiği alandır. Batı duvarının güneybatı kenarındaki dolap ise yiyecek – içecek, kap – çanak gibi günlük ihtiyaca yönelik kullanım eşyalarının bulunduğu, bir anlamda da mini mutfak vazifesi gören saklama alanıdır (Güler ve Şahin, 2020, 274). Ocağın üst bölümündeki duvar yüzeyinde herhangi bir süsleme unsuru görülmemektedir. Fakat odanın bütün duvarlarındaki sıvalı yüzeyler kalem işleri ile süslenirken bu alanın boş bırakılması bazı şüpheleri akla getirmektedir. Köydeki, aynı kalemkâr tarafından kalem işleri yapılmış diğer yapılar incelendiğinde ocak üzerindeki duvar yüzeyinde de kalem işi kompozisyonların olduğu görülmüştür. Bu yapıda da ocak üzerine kalan duvar yüzeyine kalemkâr tarafından kalem işi yapıldığı ve daha sonra ocaktan kaynaklanan is ve kirlenme sebebi ile temizlik amaçlı badana yapılarak kalem işlerinin badana altında kaldığı düşünülebilir. Elbette ki bu düşüncenin doğruluğunu kanıtlamak için restorasyon projesi ile bilimsel teknikler kullanılarak duvar yüzeyinde kalem işi olup olmadığı kanıtlanabilir.

Fotoğraf 8. Batı duvarı

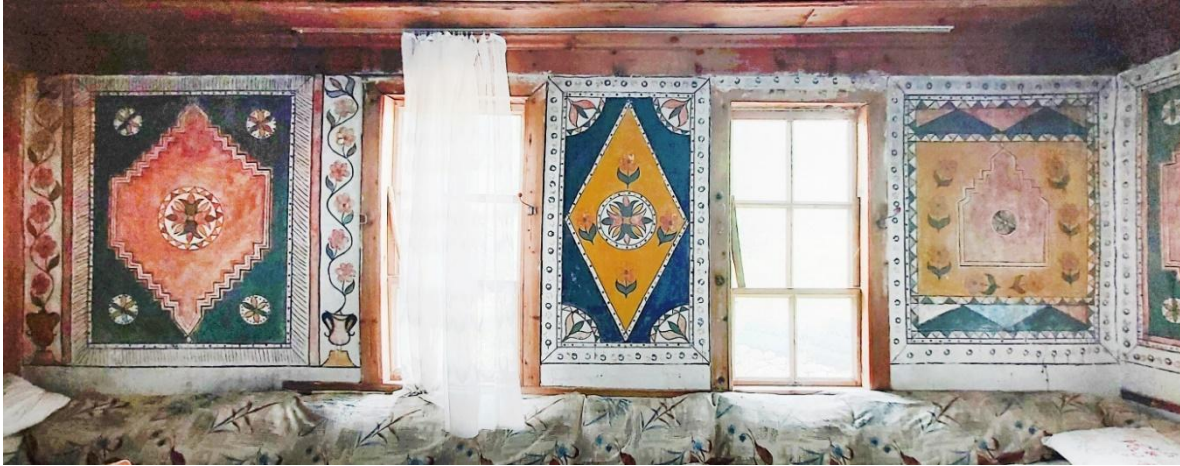
Kuzey duvarında iki pencere açıklığı ve pencereler hizasında kalem işleri ile süslü üç pano alanı bulunmaktadır (Fotoğraf 9). Duvar yüzeyinin iki pencere arasında kalan orta bölümünde lacivert ve oksit sarının zemin rengi olarak kullanıldığı baklava dilimi desenli kalem işi tasarımı yer alır. Halı tasarımlarına olan benzerliği ile dikkat çeken kalem işi örneğinin göbek kısmında gülçe motifi, gülçe motifinin etrafında peň benzeri bitkisel motifler ve köşelerde yaprak motiflerinden oluşan bitkisel bezemeler görülür. Beyaz zemin üzerine renkli halkaların art arda sıralandığı dış pervaz alanı ile süsleme alanı çevrelenmiştir.

Fotoğraf 9. Kuzey duvarı kalem işleri

Duvar yüzeyinin kuzeydoğu kenarında, mihraplı seccade tasarımına benzeyen, oksit sarı ve kırmızı zemin renklerinin kullanıldığı, göbek kısmında gülçe motifi ve oksit sarı zemin üzerinde peň motiflerinin yerleştirildiği kalem işi bezemesi yer alır. Göbek kısmının alt ve üst kenarlarında yatay dikdörtgen alanlar oluşturulmuş ve üç bölüme ayrılan tasarım cetvellerle (fileto çizgileriyle) oluşturulan iç pervaz alanı ile çevrelenmiştir. Bu iç pervaz alanının içi mimaride “kırıkçubuk” olarak adlandırılan, tekstil (halı-kilim) alanında ise “suyolu” olarak adlandırılan, üçgen alanlar oluşturacak şekilde bir çizginin kırılması ile meydana getirilmiş kompozisyonla bezenmiştir (Hasol,2009, 114). En dışta geniş ve dar iki dış pervazla çevrelenen kalem işi kompozisyonunun kalın dış pervazında peş peşe sıralanmış renkli daireler, ince dış pervazında ise peş peşe sıralanmış renkli noktalar yer alır.

Kuzey duvarının kuzeybatı kenarında nefti yeşil ve kırmızı zemin rengi üzerine köşelerde ve göbekte gülçe motifi olacak şekilde çift mihraplı bir tasarım kalem işi tekniğinde işlenmiştir. Kompozisyon açısından çift

mihraplı halı tasarımları ile büyük oranda benzerliğe sahip olan bu panonun etrafı içinde renkli noktaların yer aldığı ince bir pervazla çevrelenmiş, bu pervazın dışında da daha geniş bir pervaz alanı cetvel çizgileri ile belirlenmiştir. Fakat geniş olan dış pervazın içine halı püskülü görünümü verecek şekilde sıra sıra düz çizgiler atılmıştır. Çift mihraplı halı tasarımlarına benzeyen bu tasarımın dörtkenarını da çevreleyen püsküller resmedilen tasarımın halı kompozisyonları olduğu düşüncesini güçlendirmektedir. Panonun iki yanında pano boyunca uzanan vazo içerisinden çıkmış şekilde kıvrım dallar ve bu kıvrım dallar üzerine de yaprak ve penç motiflerinin yerleştirildiği kalem işi kompozisyonları görülür. Üç panonun yerleştirildiği kuzey duvarında pencere seviyesinden aşağıda kalan duvar yüzeylerinde kalem işi örneğine rastlanmamıştır.

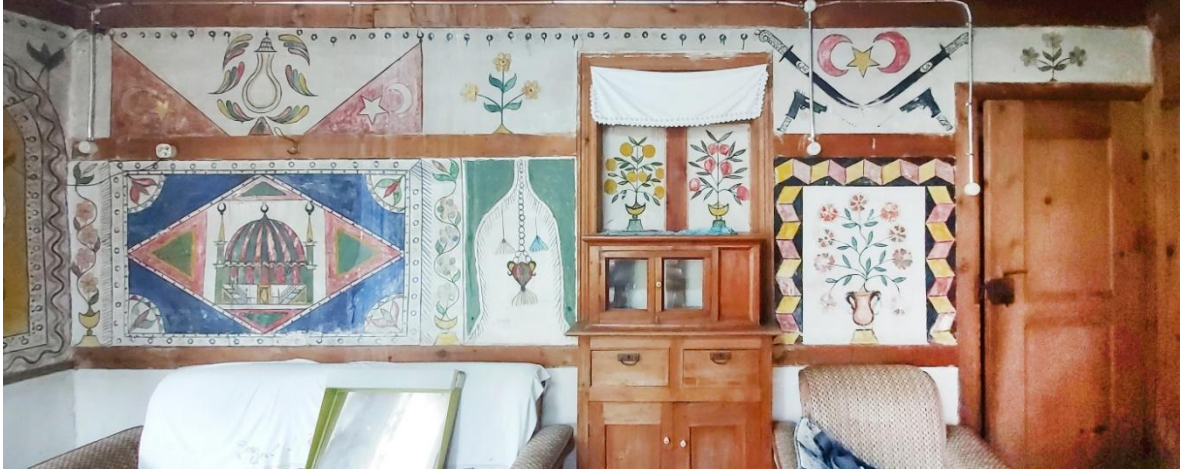
Fotoğraf 10. Güney duvarı kalem işleri.

Güney duvarı odaya girişin sağlandığı kapının yer aldığı duvardır. Güney duvarının ortasında kuzey ve doğu duvarlarında yer alan pencere açıklıkları ile aynı büyüklükte ve duvar yüzeyine aynı seviyede konumlandırılmış niş açıklığı yer alır. Pencere gibi tasarlanmış niş alanının içinde iki bölme şeklinde kalem işi alanı oluşturulmuş ve bu iki alana kalem iş panolar yerleştirilmiştir. Vazolardan çıkmış şekilde resmedilmiş kalem işi panoların birinde nar, diğerinde portakal meyvelerinin görüldüğü bitkisel bir bezeme görülür. Nişin alt pervaz seviyesinde yatay olarak güney duvarına boylu boyunca uzanan geniş bir ahşap çita monte edilmiştir. Bu ahşap çitanın aynısı yaklaşık 80 cm yukarıya, ortalama göz hizasında yatay olarak konumlandırılmıştır. Üstte konumlandırılmış ahşap çitaya elektrik prizleri ve elbise askılığı monte edilmiştir. Böylelikle güney duvarının yüzeyi yatay ekseninde üç alana ayrılmış ve zeminden pencere alt pervazlarına kadar olan bölümler bütün duvar yüzeylerinde boş bırakılmıştır. Yatay ekseninde oluşturulan bu bölümlerin en üstte konumlandırılmış olanı diğerlerinden daha dardır (Fotoğraf 10).

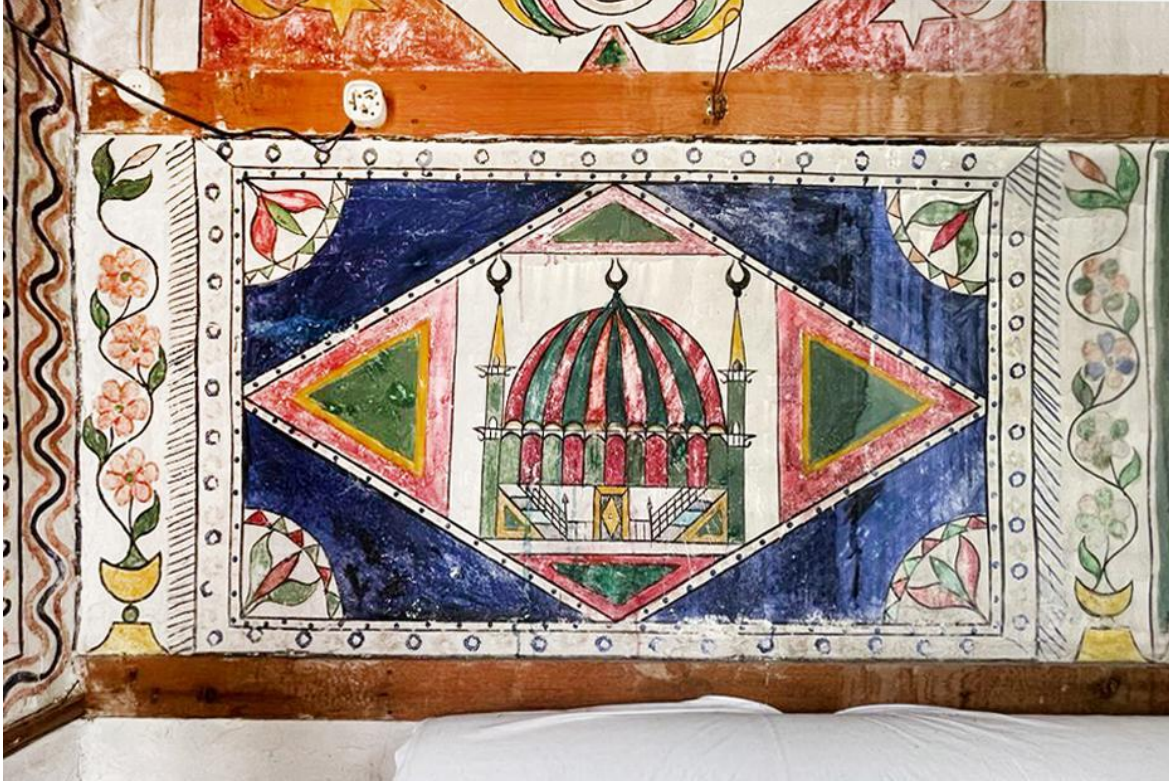
Güney duvarının güneydoğu kenarında üst bölümde karşılıklı simetrik olarak yerleştirilmiş bayrak motifleri ve bu bayrak motiflerinin arasında vazo figürü resmedilmiştir. Vazo motifinin etrafında da barok tarzda yapılmış kalem işlerinde görmeye alıştığımız sarı ve kırmızı renge boyanmış yaprak benzeri motifler yer alır. Bayrak motiflerinden soldaki hilal ve yıldız oksit sarı ile renklendirilmişken sağdaki hilal ve yıldız beyaz olarak zemin renginde bırakılmıştır. Bayrak motiflerinin altında iki ahşap çıta arasına lacivert zemin renginin kullanıldığı ve baklava dilimi tasarım şemasının göbek kısmına yerleştirildiği yatay dikdörtgen ekseninde konumlandırılmış kalem işi kompozisyonu yer alır. Baklava dilimi formunun köşeleri üçgen oluşturacak şekilde kırmızı ve oksit sarı fileto çizgileri ile paftalara ayrılmış, üçgen alanların içi yeşil renge boyanmış ve böylelikle orta bölümde kare bir alan oluşturulmuştur. Bu kare alana ise cami figürü işlenmiştir. Köşelerde yaprak motiflerinden oluşan bitkisel bezemeler ve bu bitkisel bezemeleri lacivert zemin renginden ayıran çeyrek daire pervazda da suyolu ya da mimaride kırık çubuk olarak isimlendirilen motif görülür. Baklava dilimi formunu ve kompozisyonu çevreleyen ince pervaz içine renkli noktalar sıralanmıştır. En dışta geniş bir dış pervaz alanı oluşturulmuş ve bu alan içine renkli halkalar işlenmiştir. Kompozisyonun sağ ve sol kenarlarında aşağıya doğru sarkan püsküller yer alır. Bu püsküller, kompozisyon şeması olarak halıları hatırlatan tasarımın duvar halısı olarak düşünüldüğü duvara işlendiği düşüncesini güçlendirmektedir (Fotoğraf 12). Burada görülen cami figürü Ertaş Köyü Camii doğu duvarında, Araç Aşağıyazı Köyü Camii doğu duvarında ve Daday Elmayazı Köyü Camii doğu duvarında da görülür. Püsküllerle sonlandırılmış olan bu duvar halısı benzeri kompozisyonun sağında ve solunda, kuzey duvarının kuzeybatı kenarında görülen kalem işlerine benzer şekilde, vazo içerisinden çıkan sarmal dallar üzerinde yaprak ve peç motiflerinin olduğu kalem işi kompozisyonları mevcuttur.

Fotoğraf 12. Güney duvarı cami motifli kalem işleri.
