Antalya Kaleiçi Nazır Hamamı'nın Plan ve Süsleme Özellikleri Bakımından Değerlendirilmesi

Evaluation of Antalya Kaleiçi Nazır Bath in terms of Plan and Decoration Features

Sibel YARAR*

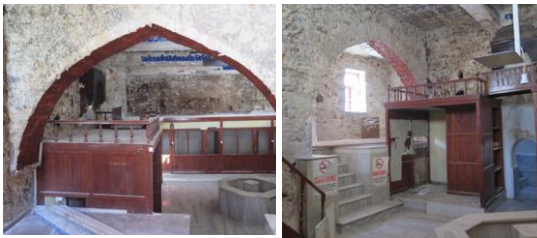
Fig. 5-6. Nazır Hamamı Giriş Bölümünden Soyunmalık Bölümüne Açılan Kemer ve Merdivenler

Yapının kapısından girildiğinde kuzeyinde sonradan yapılmış yamuk dikdörtgen planlı bir giriş mekanına ulaşılmaktadır. Bu mekandan geniş bir kemer açıklığı ile dikdörtgen planlı soyunmalık kısmına geçiş sağlanmaktadır (Fig. 5). Soyunmalık bölümüne altı basamaklı bir merdivenle inilmektedir (Fig. 6). Bu mekanın tavanı beton malzeme ile düz olarak kapatılmış ve ortasında bir aydınlık açıklığı bırakılmıştır (Fig 7-8). Mekanı üç yönde çevreleyen ahşap soyunma kabinleri iki katlı olarak düzenlenmiştir (Fig. 6-7). Soyunmalık, güneybatı yönünde üst kat hizasında belirli aralıklarla açılan üç kare pencere (Fig. 7), kuzeybatı yönünde tavana yakın mesafede dar dikdörtgen bir açıklık (Fig. 9) ile aydınlatılmıştır. Soyunmalık bölümünün ortasında sekizgen formlu mermer bir şadırvan yer almaktadır (Fig. 5). Bu bölümün güneydoğu köşesine yakın mesafede yer alan bir açıklıktan tuvaletlerin olduğu dar bir mekana geçilmektedir.

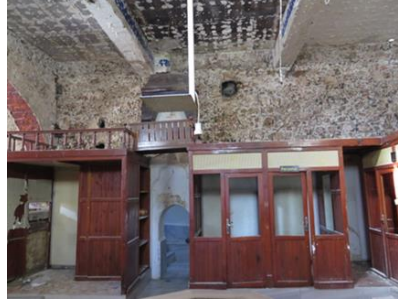
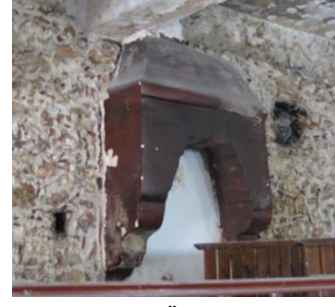
Fig. 10-11. Nazır hamamı Ilıklığa Geçiş Kapısı ve Üzerindeki Davlumbaz

Soyunmalık kısmının kuzeydoğu duvarının kuzey cephesine yakın mesafede yer alan dikdörtgen formlu ve sivri kemerli bir kapı ile ılıklik mekanına geçilmektedir (Fig. 10). Alçak seviyede yer alan kapının üzerinde dilimli formda bir sağır kemer oluşturulmuş, onun üzerine ise ılıklik kısmındaki nemi çeken bacanın davlumbazı yerleştirilmiştir (Fig. 11).

Hamamların ılıklik kapısının üzerine yerleştirilen havalandırma bacası ve davlumbaz 15. yüzyıl ve sonrasında görülen bir özelliği işaret etmektedir. Bu nedenle yapı en erken 15. yüzyıla tarihlendirilebilir. Hamamın genel yapısına ve sıcaklık bölümündeki süslemelerine baktığımızda ise 16. yüzyıl hamamları ile benzerlikler görülmektedir. Pek çok hamamda olduğu gibi en son inşa edilen soyunmalık kısmı günümüze orijinal olarak gelmemiştir. Yapının soyunmalığının taş örgü ve çimento harç ile yenilenmiş, tavan seviyesi düşürülmüş ve yapının girişine tarihi belli olmayan dönemlerde ek birimler yapılmıştır. Bütün bu veriler sonucunda tarihi kesin olarak bilinmeyen yapının 15.-16. yüzyıl aralığında bir tarihte inşa edildiği düşünülmektedir.

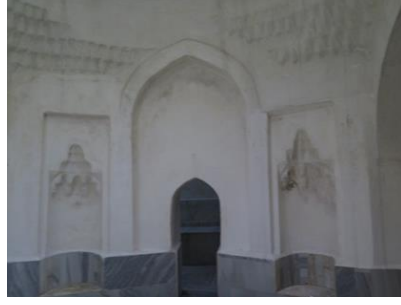
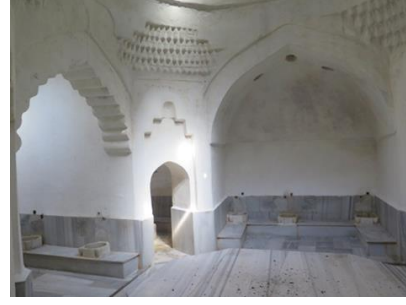
Fig. 16-17 Antalya Nazır Hamamının Sıcaklığa Açılan Kapısı ve Sıcaklık Tarafındaki Nişler

Ilıklık bölümünün kuzey cephesinde duvarın sağ tarafına yakın mesafede açılan dikdörtgen formlu ve içten sivri kemerli açıklıkla sıcaklık bölümüne geçilmektedir. Kapının üst kısmında zikzak şeklinde bir sağır kemer oluşturulmuştur (Fig. 16).

Sıcaklığa girişi sağlayan kapının iç kısmında sağır bir sivri kemer oluşturulmuş ve iki yanına dikdörtgen silme çerçevesi yarım daire planlı ve dilimli kemerli birer niş eklenmiştir (Fig. 17).

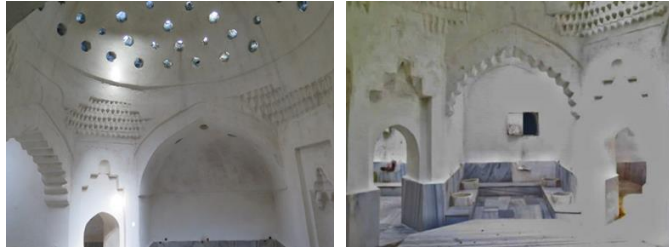
Fig. 19-20. Antalya Nazır Hamamının Sıcaklığının Eyvan Örtüsü ve Halvet Hücreleri Girişleri

Sıcaklık bölümü üç eyvanlı iki halvet hücreli plan tipindedir. Orta mekanın üzeri pandantifle geçilen büyük bir kubbe ile örtülmüştür (Fig. 18). Kubbenin üzerinde aydınlığı sağlayan yuvarlak formlu fil gözü açıklıklar bulunmaktadır. Pandantiflerin yüzeyinde dörder sıra alçı mukarnas dizileri yapılmıştır. Girişin iki yanında birer eyvan, tam karşısında kuzeydoğu cephede üçüncü eyvan bulunmaktadır. Yan eyvanlar sivri kemerle ortaya açılmaktadır ve üzerleri tonozla örtülmüştür (Fig. 19). Tonozların yüzeyinde yuvarlak formlu üçer fil gözü açıklık bulunmaktadır.

Kuzeydoğudaki eyvan ise yüzeyinde yuvarlak formlu fil gözü aydınlık açıklıkları olan kubbeyle örtülmüştür ve orta mekana dilimli kemerle açılmaktadır. Bütün eyvanların içine üç yönde dolaşan belirli yükseklikte sekiler yapılmış ve aralarına kurnalar yerleştirilmiştir. Zemin ve duvarların bir kısmı mermer ile kaplanmıştır. Kuzeydoğu yönündeki eyvanın kuzey ve doğusunda birer halvet hücresi yer almaktadır (Fig. 20).

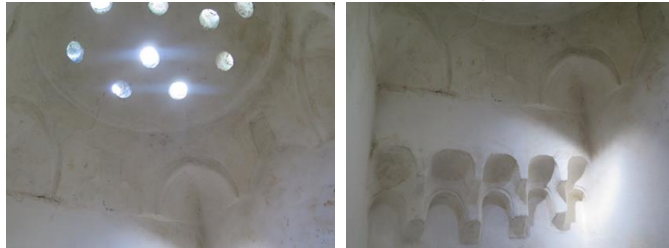
Fig. 21-22. Antalya Nazır Hamamı Halvet Hücreleri Kubbe Geçiş ve Duvarlardaki Sarkıklar

Halvet hücreleri olarak kullanılan bölümler trompla geçilen kubbeyle örtülmüştür (Fig. 21). Kubbe yüzeylerine yuvarlak formlu fil gözleri açılmıştır. Eyvanın doğu köşesinde bulunan hücrenin duvarında mukarnas benzeri iri sarkıklar oluşturulmuştur (Fig. 22). Kuzey yönündeki hücrede ise yine aynı şekilde oluşturulan sarkıkların içinin istiridye dilimine benzer şekilde düzenlendiği görülmektedir (Fig. 23, 24). Halvet hücrelerinin içinde de sekiler oluşturulmuş, kurnalar yerleştirilmiş ve diğer yerlerle aynı seviyede olmak üzere mermer ile kaplanmıştır.

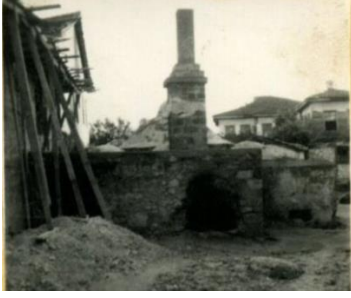
Fig. 25. Antalya Nazır hamamının Kuzey Yöntünden Külhan Bölümünden Yapıya Bakan Tarihsiz Fotoğrafı (Turfan 1997, 39)

Nazır Hamamı'na ait tarihi bilinmeyen üç siyah beyaz fotoğraf bulunmaktadır. Bu fotoğraflardan birincisinde yapıya kuzey doğu yönündeki külhan kısmından bakılmaktadır (Fig. 25). Kuzey duvarında oluşmuş büyük bir açıklık görülmektedir. Külhan bölümünün dayandığı doğu duvarında bir evin inşaa aşamasında olduğu gözlenmektedir. Yapının bu dönemde de bir kısmının zemin kotundan aşağıda kaldığı batı yönündeki eklenti yapının pencere seviyesinden anlaşılmaktadır. Külhan kısmındaki bacanın üst kısmının günümüzdekinden farklı olduğu fakat fotoğraftaki halinde müdahale edilerek sağlamaştırıldığı gözlenmektedir.

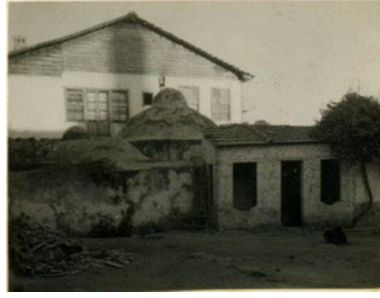
Fig. 26-27. Antalya Nazır Hamamını Ön Cepheden Gösteren Tarihsiz Fotoğraf ve Ön Cepheden Görülen Bacalar (Turfan 1997, 39)

İkinci fotoğrafta ise yapıya giriş cephesinden bakılmaktadır (Fig. 26). Bugünkü giriş mekanının kuzey yanındaki ek mekanın önceki halini gösteren fotoğrafta üzeri kiremitle örtülü kırma çatılı bu mekanın ortasında ince uzun bir kapı, yanlarında ise birer uzun dikdörtgen simetrik pencere açıklığı görülmektedir. Girişin sağındaki duvarın bitiş çizgisi duvar örgüsündeki farklılıktan belli olmaktadır. Duvardaki bu farklılık bölümün ana giriş ile farklı zamanda yapıldığını düşündürmektedir. Bu fotoğraf günümüzde ön cepheden görülen (Fig. 27) küçük kubbeler üzerindeki bacaların henüz yapılmadığını da göstermektedir.

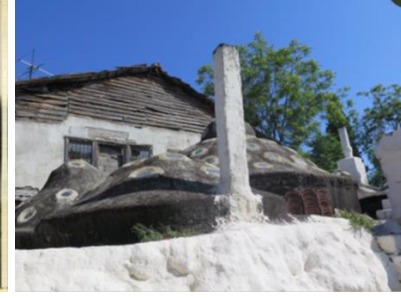
Üçüncü fotoğraf hamamın ılıklik kısmına girilen kapısını ve üzerindeki davlumbazı göstermektedir (Fig. 28). Burada günümüzden farklı olarak kapı açıklığının üst kısmının kemerli değil düz olduğu ve dikdörtgen formlu lentolu bir kapının olduğu görülmektedir. Yerel halk tarafından hamamın 1950'li yıllarda soyunmalığın yıkılmış olup hamama direk ılıklik kapısından girildiği ve eşyaların kapının yanında bulunan askılara asıldığı söylenmektedir. Bu fotoğraf muhtemelen hamamın önünde ılıklik olmadığı dönemde dışarıdan çekilmiştir. Yakın geçmişe ait fotoğraflardan birinde hamamın 2017 yılında hizmete açık iken ön cephesinin şimdiki durumundan farklı bir görünümde olduğu anlaşılmaktadır (Fig. 29).

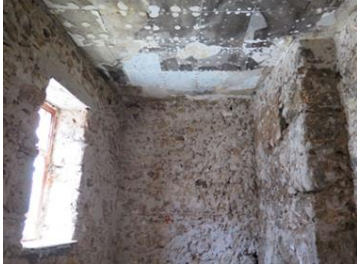
Fig. 30-31. Antalya Nazır Hamamının Girişindeki Ek Bölüm ve Soyunmalığa Açılan Kemer

Yapının ön cephesinde günümüzde var olan iki mekanın sonradan eklendiği düşünülmektedir. Bu iki mekanın duvarlar örgüsü arasındaki farklılıktan dolayı farklı dönem ekleri olduğu anlaşılmaktadır (Fig. 30). Kapıdan girişte soyunmalık mekanına açılan kemerli duvarın ise diğer eklerden farklı bir dönemde yapıldığı taş örgüsündeki farklılıktan anlaşılmaktadır (Fig. 31). Duvara açılan kemerin ise orijinal olup olmadığı kesin olarak bilinmemekle birlikte diğer

eklere göre daha eski fakat tarihi belli olmayan bir dönemde yıkılan soyunmalık mekanının yeniden yapılışı sırasında ya da girişte oluşturulan ek mekanın inşası sırasında açılmış olması muhtemeldir.

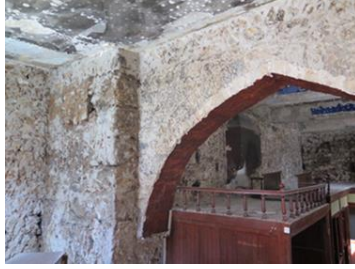
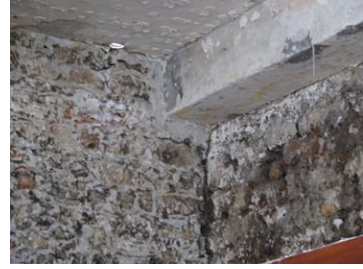
Fig. 32. Antalya Nazır Hamamının Kuzeydoğu Köşesindeki Sur Duvarının Taş Örgüsü

Yapının güneydoğu tarafının yıkılan sur duvarlarının aşağıda kalan temel duvarlarına dayandığı görülmektedir. Soyunmalık kısmında duvar örgüsü görülen bu kısmın diğer duvar örgülerinden farklı olduğu anlaşılmaktadır (Fig. 32).

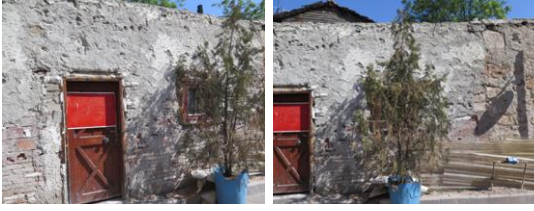
Fig. 41-42. Antalya Nazır Hamamının Girişinin Solundaki Ek Mekanın Dış Görünüşü

Hamamın sonradan eklenen giriş mekanının kuzeyinde yine sonradan eklenen yamuk dikdörtgen planlı başka bir mekan daha bulunmaktadır (Fig. 41-42). Giriş mekanı ile bu mekanın arasındaki duvar örgüsünün farklılığından ikisinin değişik dönemlerde yapıldığı anlaşılmaktadır. Tarihi bilinmeyen eski fotoğraflardan birinde bu mekanın yerinde kapı ve pencere düzeni farklı olan üzeri kiremitli bir bölüm olduğu görülmektedir (Fig. 27). Fotoğraftaki bölümün duvar örgüsünden batısında bugünkü giriş mekanının duvarının olduğu doku farklılığından anlaşılmaktadır.

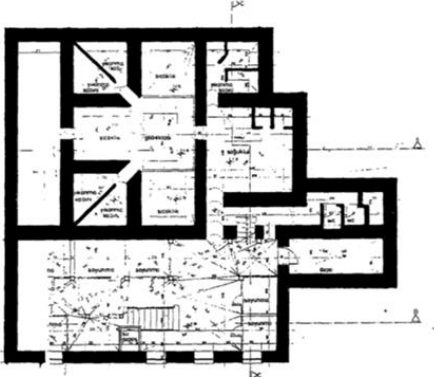
Fig. 45. Antalya Sefa Hamamı Planı (Güvenç 1997, 186)

Antalya Kaleiçinde yer alan Sefa Hamamı'nın ılıklığı kareye yakın planlı olup güneyinde

ince uzun bir koridor şeklinde tuvalet mekanı yer almakta sıcaklığının ise üç eyvanlı, köşe halvet hücreli bir plana sahip olduğu bilinmektedir (Fig. 45, Güvenç, 1997, 185-187).

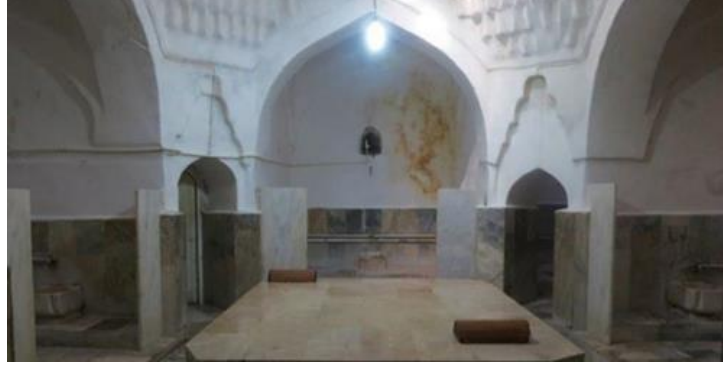
Fig. 48. Antalya Elmalı Ömer Paşa (Bey) Hamamı Sıcaklığı Görünüşü (<https://www.gezipedia.net/387-elmalida-gezilecek-yerler.html>)

Antalya'nın Elmalı ilçesinde yer alan Ömer Paşa külliyesine (17. yy) ait hamamın sıcaklığı haçvari planlı, dört eyvanlı köşe halvet hücreli olarak tasarlanmıştır (Fig 46). Dikdörtgen planlı ve ortası kubbeli bir ılıklığa sahiptir. Soğukluk bölümü ise orijinal haliyle günümüze ulaşmamış yerine soyunma kabinlerinin olduğu koridor yapılmıştır (Köşklü 2003, 104-105). Ömer Paşa Hamamı plan olarak Nazır Hamamı'ndan daha muntazam ve büyük bir hamamdır fakat sıcaklık mekanındaki mukarnas ve niş düzenlemeleri bakımından büyük benzerlik göstermektedir (Fig. 47-48).
