Elmalı'daki Ahşap Tavanlı Cami ve Mescitler (Osmanlı Dönemi)

Mosques and Masjids with Wooden Ceiling in Elmalı (Ottoman Period)

Serkan KILIÇ *

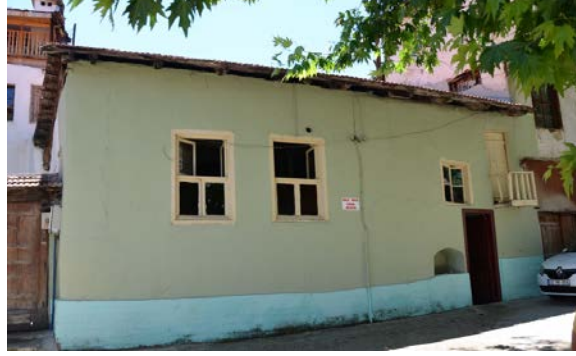
Fig. 2. Tahta Mescid'in doğu cephesinden genel bakış

Caminin kuzeydoğu cephesi daha sonradan inşa edilen bir konut tarafından kapatılmıştır. Batı cephe ise sağır tutulmuştur. Bu cephede üst örtünün yıkılmasından dolayı malzeme, harimin içerisine dolmuştur. Harim içinde oluşan yamukluk da bundan kaynaklanmaktadır. Doğu cephede hafif güneye kaydırılmış, dikdörtgen formlu iki adet pencere bulunmaktadır. Cephenin kuzey köşesinde ise bir adet çeşme nişi, harime giriş kapısı, kapının hemen üzerinde ise daha

küçük boyutlarda dikdörtgen formlu bir adet pencere yer almaktadır. Kuzeydoğu köşeye ise dışa taşkın şekilde mükebbireyi andıran bir uygulama konumlandırılmıştır. Günümüzde işlevini kaybetmiş olan sivri kemerli çeşme, yapıya bağımlı olarak tasarlanmıştır (Fig. 2).

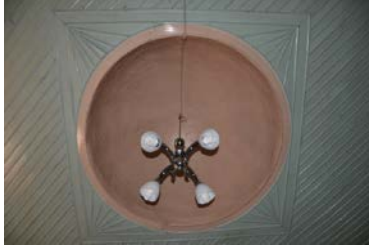
Fig. 3. Tahta Mescit harim içi kubbesi

Harime doğu cephenin kuzeyine kaydırılmış köşedeki kapıdan girildikten sonra güney yöne doğru konumlandırılmış altı basamaklı merdivenle çıkılmaktadır. Harim, 7,70x5,05 m ölçülerinde dikdörtgen planlıdır. Harimin üzeri ahşap düz tavanla örtülmüş olup tavan merkezi 1,95 m çapındaki sembolik bir kubbeye hareketlendirilmiştir (Fig. 3). Harim duvarları süsleme bakımından yalın tutulmuştur. Harim içi, sadece doğu duvarına açılan iki adet dikdörtgen formlu ve yuvarlak kemerli pencereyle aydınlatılmaktadır. Caminin mihrabı, güney duvarın merkezine konumlandırılmıştır. Mihrap niş derinliği 0,47 m'dir. Mihrabın hemen batısında orijinal olmayan ve tamamıyla ahşaptan yapılmış minber yer almaktadır. Vaaz kürsüsü, harimin güneydoğu köşesine konumlandırılmış olup yerden yaklaşık 1,60 m yüksek tutulmuştur. Maşrabiye tekniğinde işlenmiş ahşap çıtalarla sınırlandırılan vaaz kürsüsü orijinaldir. Batı harim duvarı sağır tutulmuştur. Üst örtünün çökmesinden dolayı harimin güneybatısı yamuk bir şekilde kadınlar mahfiline kadar kontrplaklarla bölünmüştür. Harimin kuzeyinde, harimden iki basamak yüksek tutulan ve ahşap bir paravanla sınırlandırılmış kadınlar mahfili bulunmaktadır. Mahfile, harime giriş kapısının kuzeyinde dört basamaklı merdivenle çıkılarak düz lentolu bir kapıdan girilmektedir. Mahfil, 5,46x3,90 m ölçülerinde dikdörtgen planlı olup, süsleme açısından yalın bırakılmıştır. Kadınlar mahfiline giriş kapısının hemen karşısında yer alan düz lentolu kapı, mükebbireyi andıran bir balkon uygulamasına açılmaktadır (Fig. 4-5).

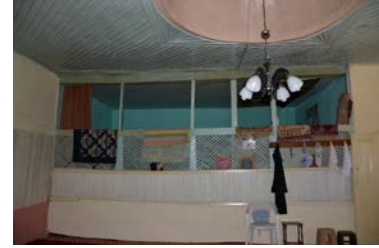
Fig. 5. Tahta Mescit kadınlar mahfili

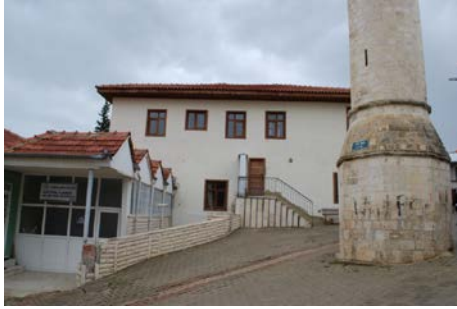
Fig. 8. Kütük Cami doğu cephesi

Caminin doğu ve batı cephelerinin saçak kısmına yakın yerlerinde, simetrik olarak konumlandırılmış beş adet; doğu cephenin alt kotunda ise üç adet dikdörtgen pencereler açılmıştır. Doğü cephede, alt kottaki pencerelerden ikisi güney köşeye, biri ise kuzey köşeye kaydırılmıştır. Batı cepheyi yakın tarihlerde inşa edilen evler kapattığından dolayı, alt kotta pencere açıklığına dair bir izle karşılaşmamaktadır. Doğü cephenin kuzey yönünde yer alan alt kottaki pencerenin yakınına kadınlar mahfiline giriş kapısı açılmıştır. Mahfil kapısına altı basamakla çıkılmaktadır. Düz lentolu olan kapıdan içeri girildiğinde, harim duvarı içinden 12 basamakla mahfile ulaşılmaktadır (Fig. 8). Caminin güney cephesinin üst kotunda üç adet; alt kotunda ise yanlara doğru kaydırılmış iki adet pencere yer almaktadır. Alt kottaki pencereler üst kottaki pencerelere nazaran daha geniş tutulmuştur.

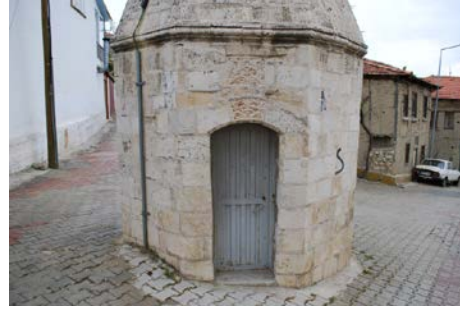
Fig. 9. Kütük Cami minare giriş kapısı

Camiden bağımsız bir şekilde inşa edilen minare, tamamen kesme taştan inşa edilmiştir. Minareye doğu cephede yer alan basık kemerli kapıdan girilmektedir. Minare kaidesi sekizgen planlıdır. Minarede sadece iki bezeme unsuru bulunmaktadır. Bunlardan birisi, basık kemerli giriş kapısının kilit taşı üzerinde; ikincisi ise kilit taşının hemen üzerinde yer alan dikdörtgen formlu taş üzerine işlenmiş girift süslemelerdir. Bu kompozisyonlarda kıvrım dallar, yapraklar ve çiçek motifleri görülmektedir. Kaideden silindirik gövdeye, pahlanarak oluşturulmuş pabuçluk ve bir sıra kaval silme bilezikle; şerefeye ise yine bir sıra kaval silme bilezikle geçilmektedir. Minare, ince formlu petek ve kurşun kaplı sivri konik külahla sonlanmaktadır. Yol genişletilmesi sebebiyle yol ortasında kaldığı düşünülen minare (Ekiz 2001, 103) 2002 yılında tescillenmiş olup minarenin gerekli onarım ve temizliği yapılmıştır (Fig. 9).

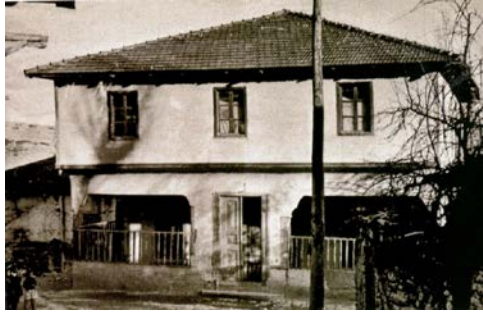
Fig. 10. Kütük Cami kuzey cephe

Caminin kuzeyinde daha sonradan kapatılarak harime dahil edildiği anlaşılan 11,35x3,05 m ölçülerinde son cemaat yeri bulunmaktadır (VGM.,07.03.73 dosya kodlu, 27.05.2002 tarihli rapor) (Fig. 10-11). Mekâna, kuzey cephenin merkezine konumlandırılmış ahşap düz lentolu bir kapıdan girilmektedir. Mekânı, kapının her iki yanına ve doğu cephesine açılmış birer adet alt kot pencere ile doğu ve batı cephede açılmış birer adet üst pencere aydınlatmaktadır. Son cemaat mahalline giriş kapısının hemen aksında ahşap lentolu, dikdörtgen formlu harime giriş kapısı yer almaktadır. Kapının her iki yanına dikdörtgen formlu, demir parmaklıklı birer adet pencere açılmıştır. Doğu yöndeki pencerenin hemen yanında, süsleme açısından yalın tutulmuş ve 0,18 m niş derinliğine sahip bir mihrabiye bulunmaktadır. Mekânın üzeri içten ahşap düz çatıyla örtülmüştür.

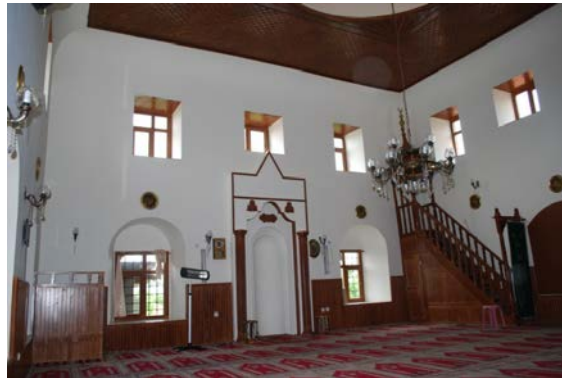
Fig. 12. Kütük Cami harim içi genel görünüm

Harim, 9,38x9,70 m ölçülerinde kareye yakın dikdörtgen planlıdır. Harimin üzeri ahşap düz tavanla örtülmüş olup tavanın merkezi, 3,72 m çapında sembolik bir kubbeye hareketlendirilmiştir. Harim duvarları süsleme bakımından yalın tutulmuştur. Harim içi, toplam 17 adet pencere ile aydınlatılmaktadır. Bu pencereler, doğu cephede dört sıra üst, iki sıra alt; batı cephede sadece dört sıra üst; güney cephede üç sıra üst, iki sıra ise alt; kuzey cephede ise iki sıra alt pencere şeklinde düzenlenmiştir. Pencerelerin tamamı dikdörtgen formlu olup üst kottaki pencereler alt kottaki pencerelere nazaran daha küçük tutulmuştur. Batı cephede alt kotta iki adet 0,70 m derinliğinde nişler bulunmaktadır. Günümüzde dolap olarak kullanılan nişlerin, caminin plan ve ölçüleri incelendiğinde bunların aslında pencere işlevi gördüğü, ancak caminin batı duvarına daha sonra yapılan evlerden dolayı, pencerelerin işlevini kaybettiği ve kapatılarak niş olarak kullanıldığı tespit edilmiştir. Harimin güney cephesinin merkezine, 0,30 m derinliğe sahip bir mihrap konumlandırılmıştır. Tamamıyla alçı malzemedan inşa edilen mihrap, her iki yanda birer adet yivli sütunla sınırlandırılmıştır. Mihrap nişi, tepede dilimli olarak sonlanan bir kemer içine alınmıştır. Kemer köşeliklerine ve mihrap alınlığına, alçı döküm tekniğinde yapılmış bitkisel süslemeli birer motif applike edilmiştir. Mihrap tepeliği ise sütun başlıklarından başlayan ve yukarıda üçgen formu oluşturan bir silme ile sonlandırılmıştır. Minber, harimin güneybatı köşesinde konumlandırılmış olup orijinal değildir (Fig. 12).

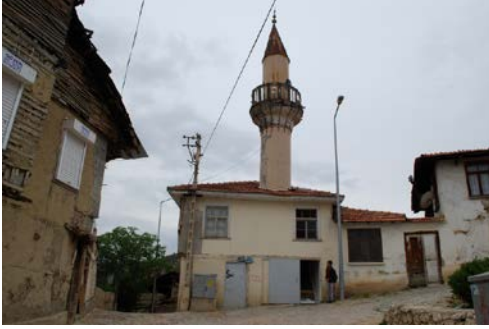
Fig. 16. Toklular Mescidi doğu cephesi

Caminin güney cephesinin alt katı dört sıra dikdörtgen formlu, ahşap çerçevesi ve demir parmaklıklı pencereyle hareketlendirilmiştir. Cephenin güneybatı köşesinde ise daha küçük

ölçekli bir adet dikdörtgen formlu pencere yer almaktadır. Şadırvanın yer aldığı bölüm, günümüzde kapatılmış olup güney yönde sonradan açılmış iki adet dikdörtgen formlu pencereyle aydınlatılmıştır. Bu bölüme güneydoğudaki kapıdan girilmektedir. İkinci kat, cephe düzenlemesi bakımından daha zengin tutulmuştur. İkinci katın güney cephesi, hafif dışa taşkın şekilde tasarlanmıştır. Cephenin her iki köşesinde, sokağa çıkma yapan mihrap nişleri göze çarpmaktadır. Nişlerin her iki yanına, toplamda dört adet olmak üzere birer adet dikdörtgen formlu ve ahşap çerçeveli birer pencere açılmıştır. Doğu cephede ise merkezden yanlara kaydırılmış ve aynı özelliklere sahip iki adet pencere bulunmaktadır (Fig. 16).

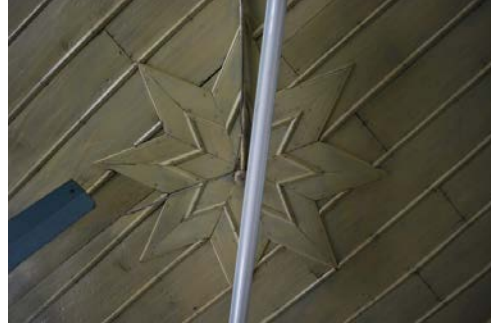
Fig. 17. Toklular Mescidi tavan göbeği

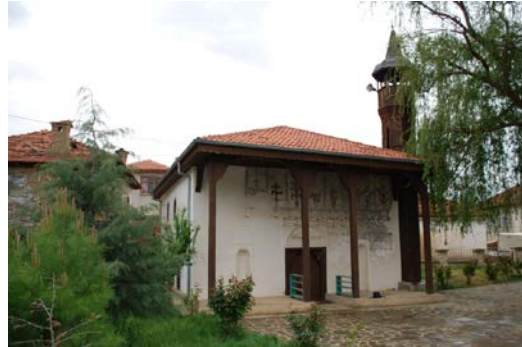
Fig. 21. Eskihisar Köyü Cami genel görünüm

Yapının doğu ve batı cephe düzenlemeleri simetriktir. Cephelerin zemin seviyesine yakın yerlerinde üç adet dikdörtgen formlu ve içe çöktürülmüş sivri kemer alınlıklı pencereler yer almaktadır. Pencereler, maşrabiye tekniğinde işlenmiş ahşap parmaklıdır. Alt kattaki pencereleri ortalayacak şekilde konumlandırılmış olan iki sıra üst pencere, daha küçük ölçekli ve dikdörtgen formludur. Pencereler, ahşap kafeslerle kapatılmıştır. Caminin güney cephesinin zemine yakın yerlerinde, merkezden yanlara doğru kaydırılmış iki adet pencere bulunmaktadır. Pencereler, diğer alt kattaki pencerelerle aynı özelliğe sahiptir. Bu pencerelerin tam ortasına yerleştirilen bir adet üst pencere, yuvarlak formlu olup ahşap çerçeve içine alınmıştır (Fig. 21).

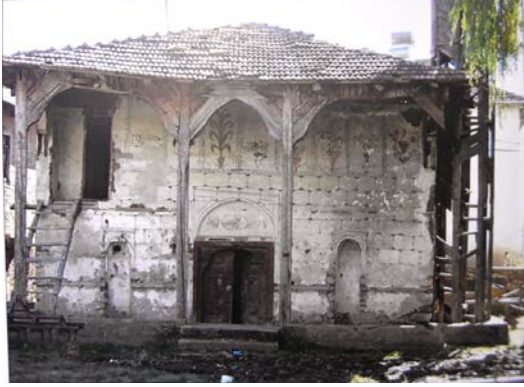
Fig. 22. Eskihişar Köyü Cami onarım öncesi hali (VGM'den).

Caminin minaresi, 2005 yılında yapılan restorasyon çalışmalarında özgün ahşap malzeme korunarak aslına uygun bir şekilde yeniden inşa edilmiştir. Minare, batı cephenin kuzey köşesindeki harim duvarına bitişik olarak konumlandırılmıştır. Beton bir kare kaide üzerine yükselen minare, tamamıyla ahşap malzemeden inşa edilmiştir (Fig. 22). Minareye, kuzey cephede yer alan dikdörtgen formlu kapıdan girilmektedir. Minarenin sekizgen gövdesi, çapraz olarak yerleştirilmiş çitallerden meydana gelmektedir. Teras şeklinde düzenlenmiş olan minare şerefesini, dikey yöndeki ahşap çitaller çevrelemektedir. Petek kısmı ise, ahşap çitallerin taşıdığı sivri külah ve âlemle sonlanmaktadır.

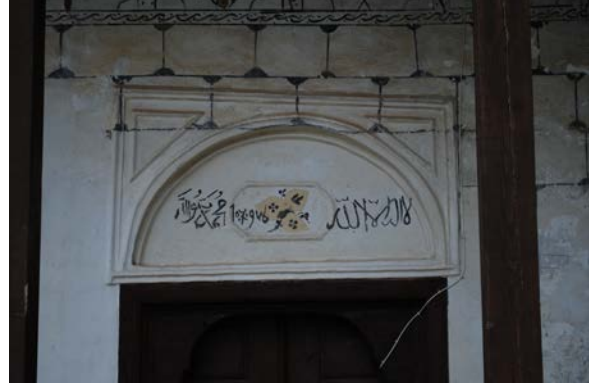
Fig. 23. Eskihişar Köyü Cami, harime giriş kapısı detay.

Kuzey harim duvarı diğer cephelerden farklı olarak düzenlenmiştir. Cephenin doğu ve batı kanatlarının ortalarına gelecek şekilde 2 adet mihrabiye yer almaktadır. Doğu yöndeki mihrabiye'nin niş derinliği 0,36 m, yüksekliği 1,76 iken, batı yöndeki mihrabiye'nin niş derinliği 0,45 m, yüksekliği ise 1,88 m ölçülerindedir. Her iki mihrabiye'nin kavsaraları dört dilimli olarak düzenlenmiştir. Kuzey harim duvarının bir kısmı beyaz renkte badanalanmıştır. Özellikle harime giriş kapısının üst bölümü ve batısında kalan kısım kalemî süslemeyle bezenmiştir. Üst kısımda sekiz adet birbirine yakın tutulmuş dikey formlu panolar yer almaktadır. Panolar dikey tasarlanmış olup her bir kaset siyah konturlu bordürle çerçeve içine alınmıştır. Bordürlerin içi yine siyah renkte dalga motifleriyle süslenmiştir. Panoları içi ise kahverengi ve pembe renklerdeki vazodan çıkan, stilize edilmiş pembe, kahverengi ve yeşil renklerdeki farklı çiçek motifleriyle doldurulmuştur. Batı kanadının alt bölümünde ise siyah renkteki konturlarla kesme taş izlenimi verilmek istenmiştir. Kuzey cephenin merkezine, iki kanatlı ve düz lentolu harime giriş kapısı yerleştirilmiştir. Orijinal olan kapının her kanadı, yukarıda ve aşağıda kare, ortada ise dikey dik-

dörtgen formlu panolardan meydana gelmektedir. Panoların yüzeyi yalın bırakılmıştır. Kapının hemen üzerinde içe çökertilmiş yuvarlak kemerli bir alınlık yer almaktadır. Çökertilen yüzeyde beyaz zemin üzerine siyah renkte yazılmış “10.7.976” tarihi ve Kelime-i Tevhid (*la ilahe illallah Muhammedenresulullah*) ibaresi okunmaktadır (Fig. 23).

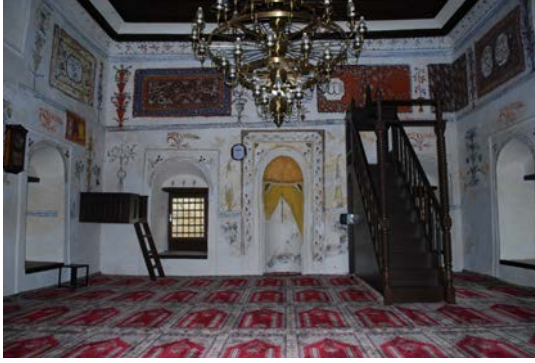
Fig. 24. Eskihisar Köyü Cami harim içi genel görünüm

Harim, 8,66x6,72 m ölçülerinde dikdörtgen planlı olup ahşap düz tavanla örtülmüştür. Harimin tavanı çıtalarla oluşturulmuş kare kasetlerle bezenmiştir. Tavanın merkezine gelecek şekilde 16 kollu yıldız motifi çakma tekniğinde yerleştirilmiştir. Süsleme açısından zengin olan harim duvarları, beyaz alçı üzerine kalem işi tekniğinde düzenlenmiş süslemelerle bezenmiştir. Harim, doğu ve batıda beşer adet pencereyle, güneyde ise üç adet pencereyle aydınlatılmaktadır. Doğu ve batı cephe düzenlemeleri simetrik. Her iki cephede de alt kotta simetrik olarak konumlandırılmış, üç sıra halinde yuvarlak kemerli pencere bulunmaktadır. Üst kotta, bu pencereleri ortalayacak şekilde yerleştirilmiş daha küçük ölçekli ve yuvarlak kemerli iki adet pencere yer almaktadır. Mihrap güney duvarın merkezine konumlandırılmıştır. Mihrabın her iki yanında ve üzerinde birer adet pencere yer almaktadır.

Harim, kuzey cephe hariç, tavan seviyesinin hemen altından başlayarak üç yönden iki sıra bordürle hareketlendirilmiştir. Birinci bordür, daha geniş tutulmuş olup beyaz zemin üzerine açık mavi renkle sınırlandırılmıştır ve bordürün içi beyaz renk üzerine kırmızı ve açık mavi renklerin ağırlıkta olduğu ters ve düz olarak düzenlenmiş yaprak motifleriyle doldurulmuştur. Mavi renkle hatları çizilen ikinci bordürün yüzeyi ise aynı renklere sahip ve birbirini takip eden dalga motifleriyle bezenmiştir. Bordürün hemen altında, barok ve rokoko üslubunda işlenmiş süslemeler dikkat çekmektedir. Kuzeyden başlayarak bir pano içerisinde, üç adet vazanın üst üste yerleştirilmesiyle oluşturulmuş bir kompozisyon yer almaktadır. Açık kahverengi renkteki vazolardan çıkan turuncu ve açık mavi renklerin ağırlıkta olduğu yaprak ve çiçek motifleri bu kompozisyonu zenginleştirmektedir. Alt sıradaki vazanın her iki yanında ise daha küçük olarak düzenlenmiş birer adet stilize edilmiş bitki motifi yer almaktadır. Bütün bu kompozisyon mavi renkle çizilmiş bir bordür içine alınmıştır. Bordür iç yüzeyi ise yine dalga motifleriyle doldurulmuştur. Bu panonun güneyinde bulunan üst kat penceresinin hemen altı, gri ve mavi rengin ağırlıkta olduğu, yan yana dizilmiş üç sıra çiçek motifleriyle süslenmiştir. Pencerenin hemen güneyinde, gri, mavi, kırmızı ve beyaz renklerin kullanıldığı, dört sıra bordür içerisine alınmış kilim deseni bulunmaktadır. Kilim deseninin merkezinde ise beyaz zemin üzerine siyah renkte “*Hüseyin radiyallahu anhu*” yazısı okunmaktadır. Kilim deseninin hemen güneyinde diğer bir üst pencere yer almaktadır. Pencerenin her iki yanını, dört adet vazanın üst üste dizilmesiyle oluşturulmuş bir kompozisyon süslemektedir. En alttaki vazo kaideli olarak düzenlenmiştir. Yaprak ve çiçek motifleriyle şenlendirilen vazolar, gri ve kiremit kırmızısı renginde işlenmiştir.

Bu kompozisyonun hemen yanında yine bir kilim deseni bulunmaktadır. Üç adet bordürle çevrelenen kilimin merkezi, iki adet dikey yönde çizilmiş sekizgenle doldurulmuştur. Sekizgenlerin içinde ise beyaz zemin üzerine siyah renkte “*Hasan radiyallahuanhu*” ve “*Ebubekir radiyallahuanhu*” ibaresi okunmaktadır. Kilim kompozisyonunda kullanılan çiçek ve yaprak motifleri; kahverengi, mavi ve kırmızı renkte işlenmiştir. Kilim deseninin hemen güneyinde, diğer vazolarla aynı özelliğe sahip üst üste dizilmiş dört adet vazo süslemesi görülmektedir. Vazo ve vazolardan çıkan yaprak motifleri mavi konturlara sahipken, vazoların içi kiremit rengiyle; yaprak motifleri ise gri renkle doldurulmuştur. Bütün bu süslemeler, harimi üç yönden çevreleyen ve mavi rengin ağırlıkta olduğu ince bir bordürle sınırlandırılmış olup bordür içi dalga motifleriyle hareketlendirilmiştir. Alt kademedeki yuvarlak kemerli pencereler, ince bir kaval silmeyle üç yönden çerçeve içine alınmıştır. Pencere araları ve üstleri, kemer köşelikleri vazolardan çıkan veya bağımsız işlenmiş bitki motifleriyle süslenmiştir. Kemerler ise yine dalga motifli ince bir bordürle belirgin hale getirilmiştir (Fig. 24).

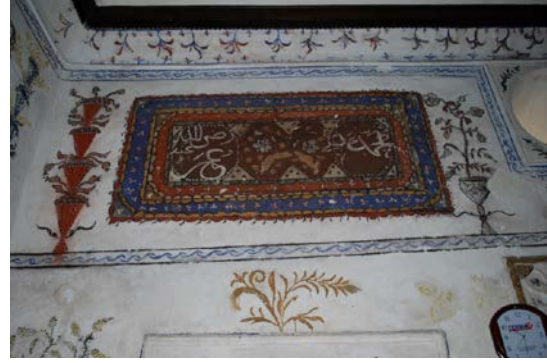
Fig. 25. Eskihisar Köyü Cami kalem işi süslemelerden detay

Harimin doğu cephesindeki pencere ve kalem işi süslemeler, batı cephedekilerle aynı düzen ve özelliğe sahiptir. Fakat doğu cephedeki kilim desenleri ve aralarında yer alan vazo kompozisyonlarında daha açık tonlar kullanılmıştır. Güney yöndeki kilimim merkezinde, beyaz zemin üzerine siyah renkte "*Osman radiyallahuanhu*", kuzey yöndeki kilimde aynı renklere sahip "*Alir adiyallahuanhu*" yazmaktadır (Fig. 25).

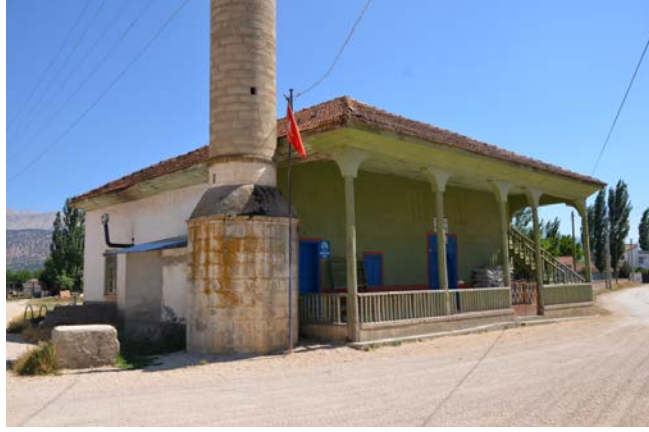
Fig. 27. Bayralar Köyü Cami genel görünüm

Caminin batı cephesinin güney köşesinde simetrik olarak sıralanmış üç adet, dikdörtgen formulu alt kot penceresi yer almaktadır. Üst kotta ise saçak kısmının hemen altında daha küçük

ölçekli, dikdörtgen planlı üç adet pencere açılmıştır. Ancak bu üst pencerelerden güney köşedeki iki pencere içten kapatılmıştır. Doğu cephede, simetrik olarak açılmış üç adet dikdörtgen formlu pencere bulunmaktadır. Bu pencereler, batı cephedeki pencerelere nazaran daha büyük ölçüde planlanmıştır. Güney cephede ise yine zemin seviyesine yakın yerlerde üç adet dikdörtgen formlu pencere yer almaktadır. Ancak doğu köşedeki pencere de diğer iki pencereye göre daha büyük ölçülüdür (Fig. 27).

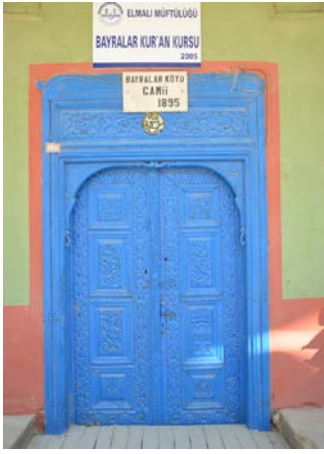
Fig. 28. Bayralar Köyü Cami harime giriş kapısı

Caminin kuzey harim duvarı diğer cephelere göre daha hareketlidir. Cephenin doğu kanadının alt kotunda bir adet dikdörtgen formlu pencere yer almaktadır. Pencerenin hemen solunda ise yan mekâna geçişi sağlayan dikdörtgen formlu bir kapı açılmıştır. Bu mekân günümüzde “*makine nakışı kursu*” olarak işlev görmektedir. Kuzey cephenin batı kanadı köşesine ise kadınlar mahfiline çıkışı sağlayan 11 basamaklı merdiven ve mahfile girişi sağlayan dikdörtgen planlı, küçük ölçekli bir kapı yerleştirilmiştir. Ana cephenin merkezinde dikdörtgen planlı ve tamamıyla ahşap malzemeden yapılmış harime giriş kapısı yer almaktadır. Kapının hemen üzerine ise iki adet dikdörtgen formlu pencere açılmıştır. Harime giriş düz lentolu kapıdan sağlanmaktadır. Ancak bu düz lentolu kapı girişi boşluğuna iki kanatlı ahşap bir kapı konulmuştur. Ahşap kapı kanatlarının üst kısmı Bursa kemerini andıran bir uygulama ile düzenlenmiştir. Kemer köşeliklerinin her biri gülçe motifleriyle süslenmiştir. Kapı alınlığı, ahşap yatay dikdörtgen pano şeklinde düzenlenmiş olup kıvrım dal motifleriyle süslenmiştir. Bu alınlığın tam merkezine daire formlu mermer bir tabaka applike edilmiştir. Tabaka yüzeyinde *M. (Muharrem) 1309 (H.Ağustos/Eylül 1891)* tarihi okunmaktadır. Her iki kapı kanadı simetrik olarak tasarlanmıştır. Her kanadın alt ve üst kısımları birer adet kare, orta bölümleri ise ikişer adet dikey dikdörtgen formlu panolarla hareketlendirilmiştir. Kare formlu panoların içi gülçe motifleriyle; dikey formlu panoların içi ise kıvrım dal ve yapraklarla doldurulmuştur. Bu panoların çevresi ise C kıvrımlarının ters ve düz olarak yerleştirilmesiyle oluşturulan ve dönüşümlü olarak birbirini tekrarlayan birim motifleriyle süslenmiştir. Kapı tepeliği ise dalga formunda işlenmiş bir uygulamayla bezenmiştir. Kapı yüzeyindeki süslemelerin tamamı ahşap üzerine derin kazıma tekniğinde işlenmiştir (Fig. 28).

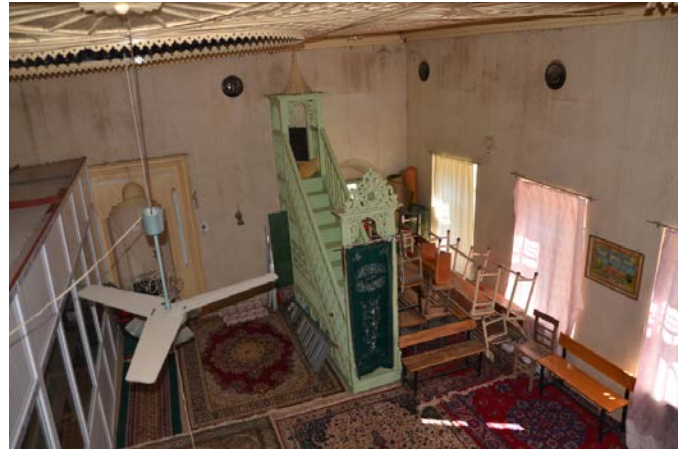
Fig. 29. Bayralar Köyü Cami harim içi genel görünüm

Harim bölümü, 8,60x10,00 m ölçülerinde dikdörtgen planlı olup ahşap düz tavanla örtülmüştür. Tavanın merkezinde 2,57 m çapında sembolik bir kubbe yer almaktadır. Kubbenin iç yüzeyi ise mavi ve bej zemin üzerine mavi, sarı ve yeşil renklerin hâkim olduğu süslemelerle bezenmiştir. Kubbe göbeği daire içine alınmış mavi zemin üzerine siyah, beyaz ve mavi renkler kullanılarak oluşturulmuş bitkisel motiflerle süslenmiştir. Kubbe eteği ile göbeği arasında kalan bölüm, dikey yönde 12 bordüre ayrılmış olup bordür yüzeyleri atlamalı olarak işlenmiş servi ağacı, zincirli şamdan ve kandil motifleriyle doldurulmuştur. Kubbe eteği ise sekiz adet panoya ayrılmıştır. Panoların yüzeyi atlamalı olarak bir sıra kitabe bir sıra vazo içinden çıkan bitkisel süslemelerle bezenmiştir. Kitabeler, mavi zemin üzerine siyah renkte yazılmışken vazolardan çıkan bitkisel motifler sarı zemin üzerine yeşil, kırmızı ve siyah renklerle oluşturulmuştur. Kitabelerde sırasıyla “*la ilahe illallah, Muhammeden resulullah, tevekkel-tüteal Allah, ve ma-*

tevfiki illa billah” yazmaktadır. Bu panoların hemen altı ise tek sıra bordür halinde üç boyutlu olarak düzenlenmiş mavi ve bej renkteki testere dişi motifleriyle hareketlendirilmiştir. Kubbe dışında kalan tavanın diğer kısımları, ahşap çıtaların ışınsal olarak merkezde birbirine bağlanmasıyla oluşturulmuş 6 adet süslemeyle zenginleştirilmiştir. Bu süslemenin merkezine birer adet bitki motifi aplike edilmiştir. Harim duvarları süsleme bakımından yalın tutulmuş olup alt kotta doğuda ve batıda üçer adet; güneyde iki adet; kuzeyde ise bir adet pencereyle aydınlatılmaktadır. Alt kottaki pencerelerin tamamı dikdörtgen planlı ve şevli olarak tasarlanmıştır. Doğu cephenin kuzey yönündeki bir adet pencere ile kuzey cephenin üst kotunda yer alan üç sıra pencere, daha küçük ölçekli ve dikdörtgen planlıdır. Genel olarak incelendiğinde her cephenin üst kotunda üçer adet pencerenin izleri görülmektedir. Ancak günümüzde bu pencereler kapatılmıştır (Fig. 29-30).

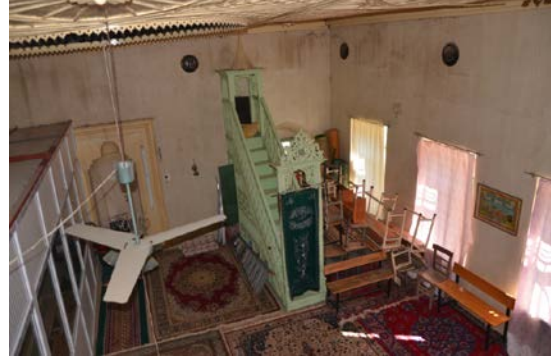
Fig. 31. Bayralar Köyü Cami minberi

Minber, mihrabın hemen batısında bulunmaktadır. Tamamıyla ahşap malzemeden yapılmış olan minberin orijinal olduğu düşünülmektedir. Minberin süpürgelik bölümü üç sıra daire formu açıklıkla hareketlendirilmiştir. Minber kapısı, taş kemerli olup kemer köşelikleri ajur tekniğinde işlenmiş yaprak motifleriyle süslenmiştir. Kapı tepeliği üçgen formunda düzenlenmiştir. Tepelikte aynı teknikte işlenmiş benzer süslemeler görülmektedir. Bu süslemenin merkezinde kazıma tekniğiyle oluşturulmuş damla motifi, motifin yüzeyinde siyah renkte “*maşallah*” yazısı okunmaktadır. Minber aynalıklarının alt ve üst kısmı, maşrabiye tekniğinde düzenlenmiş çıtalardan, aynalığın ortası ise yatay ve dikey yönde atılmış düz çıtalardan meydana gelmektedir. Aynalığın geri kalan kısımlarını kazıma tekniğindeki gülçeler süslemektedir. Minber korkuluğu, iki ucu volütlü çıtaların birleşmesiyle oluşturulmuştur. Dokuz basamakla çıkılan minber köşkü, baldaken tarzında planlanmıştır. Baldakenin tavan merkezi, çakma tekniğinde, dört adet palmet motifleriyle bezenmiştir. Palmet motifleri sarkıt şeklinde düzenlenmiştir. Minber, ahşap konik bir külahla sonlanmaktadır (Fig. 31). Esas harim kısmının güneydoğu köşesine konumlandırılan vaaz kürsüsü, yerden yaklaşık 1,70 m yüksek tutulmuş olup maşrabiye tekniğinde işlenmiş ahşap çıtalarla sınırlandırılmıştır.
