Van Kalesi ve Eski Van Şehri'ndeki Kale Altı Sarnıç ile Kale Üstü Sarnıç Yapıları Hakkında Bir Araştırma

Study On the Cistern Structures of Kale Altı And Kale Üstü in Van Fortress and the Ancient City of Van

Şahabettin ÖZTÜRK¹

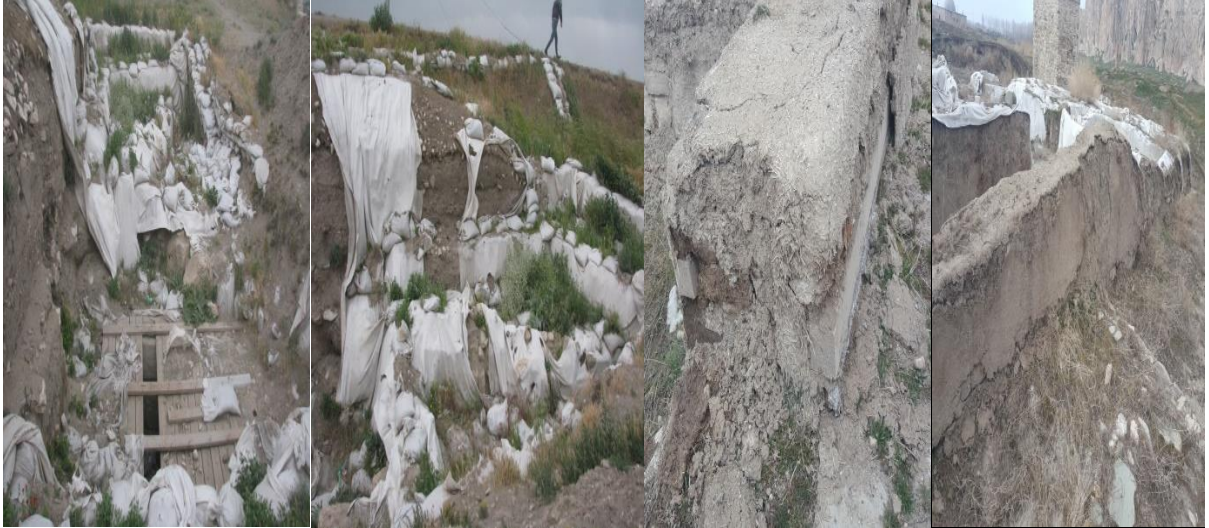
Şekil 4-7. Van Kale ve Eski Van Şehri'nde Yapılan Bilimsel Kazı Sonrası Görünümleri (**Kaynak:** Ş. Öztürk, 2022)

Eski Van Şehri'nde yer alan mimari yapılar, 1918 yılında Ruslar ve Ermenilerin bölgeden çekilmeleri sırasında tamamen yakılıp yıkılmıştır. Eski Van Şehri'ndeki kültür mirasımız olan mimari yapılar hakkında; bilimsel kazı, araştırma, kısmi onarım gibi çeşitli çalışmalar 1970'li yıllardan 2008 yılına kadar devam etmiştir. Sanat tarihi araştırmacılar ve Van Müze Başkanlığı tarafından yapılan bilimsel kazı çalışmaları ile ortaya çıkan mimari verilerin konservasyon koruma çalışmalarında gerekli metot ve teknikte uygulamanın yapılmaması sonucunda mimari veriler tamamıyla yok olmuştur. Yapılan bilimsel kazı çalışmaları mimari verilerin yok olmasına neden olmuş, ortaya çıkan mimari veriler akademik yayın dışına çıkamamıştır (Şekil 3-7).

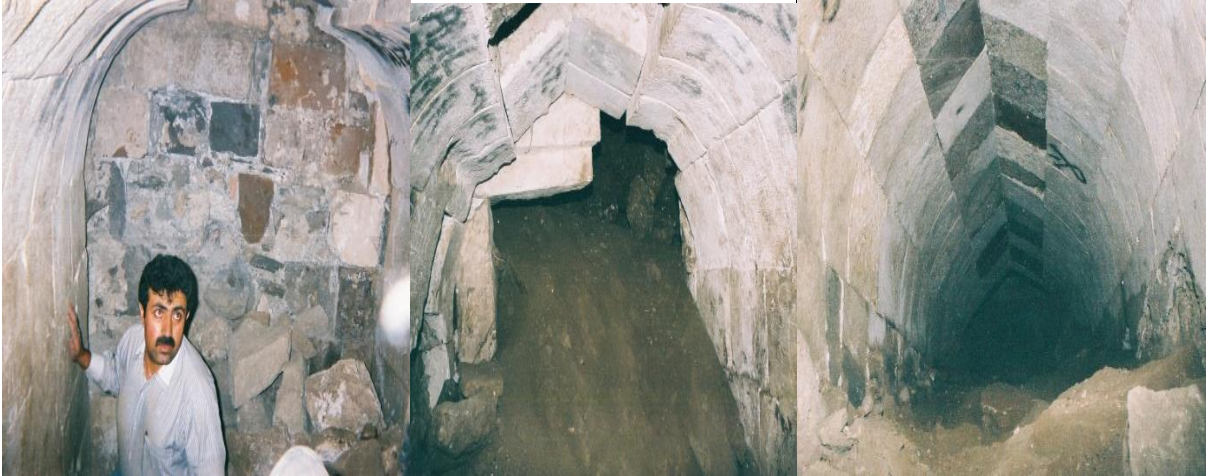
Şekil 10-12. Kale Altı Sarnıç İç Mekân Görünüşleri (Kaynak: Ş. Öztürk, 1996)

Tescilli olan Kale Altı Sarnıç, bilimsel olarak değerlendirmek, tanımak ve halkı bilgilendirmek için 1996 yılında yapının içerisine zor koşullarda girilerek yapıya ait tıpkı çizim ve restitüsyon projeleri konusunda uzman mimarlar tarafından hazırlanmıştır (Şekil 10-12). 2009 yılında ise Van Valiliği AFAD kurum elemanlarının gerekli can güvenliği sağlanarak teçhizat ve teknik bir ekip yardımıyla, dönemin Van Valisi Sayın Münir Karaoğlu'nun başkanlığındaki uzman bir ekip Kale Altı Sarnıç'ının içerisine girilerek gerekli incelemeler yapılmıştır. Kale Altı Sarnıç'ına ait tüm plan ve detayların optik ölçüm aletleri kullanılarak rölöve projeleri ve fotoğraflarla belgelenmesi yapılmıştır (Şekil 13-16).

Kadim şehrin kuzey orta bölümünde yer alan Kale Altı Sarnıç, kendine özgü bir yapıya sahiptir. Kale Altı Sarnıç hakkında, günümüze kadar bilimsel olarak araştırma konusu olmadığından detaylıca değerlendirilmemiştir. Kuşkusuz, araştırma yapılmamasında sarnıca girişin çok zor ve tehlikeli olmasının önemli rolü vardır. Kale Altı Sarnıç, hemen her seviyedeki halk ve defineciler arasında çeşitli hazine söylenceleriyle hep gündemde kalmış, bu uğurda çok sayıdaki defineci sarnıç içerisindeki doğal olarak oluşan metan ve karbondioksit vb. zararlı gazlarına maruz kalarak ölümlerine neden olmuştur (Öztürk, 2001: 87-113; Öztürk, 2021: 674-703).

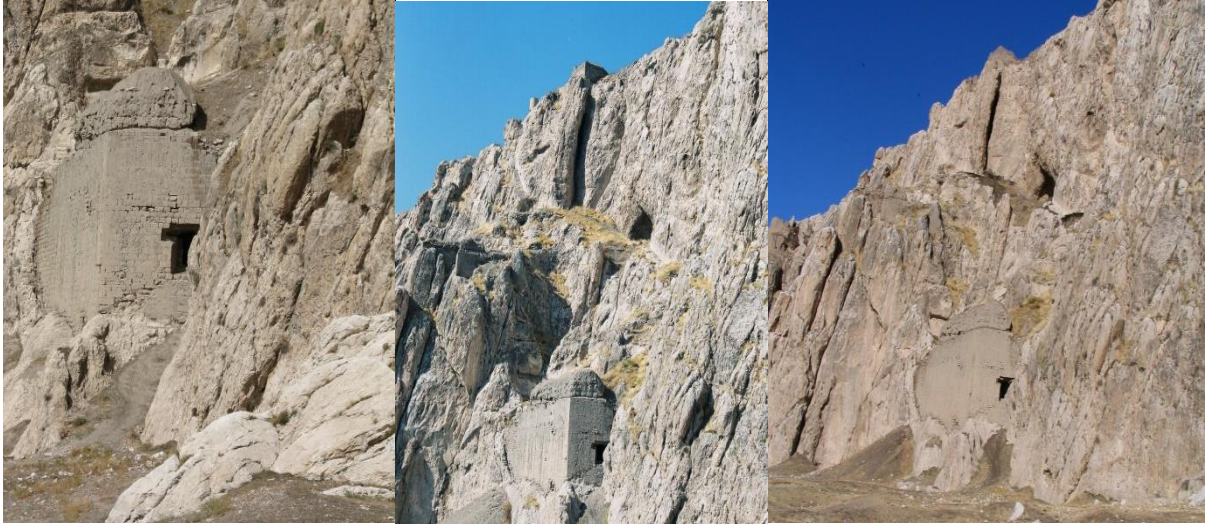
Şekil 17-19. Kale Altı Sarnıcı Genel Görünüşleri (Kaynak: Ş. Öztürk, 2020)

güneyde ise birer düz kalın beden duvar ile sınırlanmıştır. Eski Van Şehri'nin kuzeyinin orta bölümünde engebeli kayalık alanın topoğrafyasına uygun bir konumda, iki katlı bir planda düzenlenmiş ve düz toprak dam ile örtülmüştür (Şekil 17-19).

Kale Altı Sarnıcı, Van Kalesi'nin güney orta bölümündeki engebeli kayalara bitişik nizamda yer almaktadır (Şekil 17-19). Yapılan araştırma ve incelemelerde Kale Altı Sarnıcı'nın yapım tarihi, banisi ve hamisi tam olarak tespit edilememiştir. Yapının güney cephesinde ortasında yer alan 1.94x2.14 m ölçülerindeki kitabenin boş bırakılması yapı mimarisi hakkında herhangi bir yazılı belgenin de bulunmamasından dolayı, sarnıcın yapım ve onarım tarihi kesin olarak bilinmemektedir (Şekil 20-24).

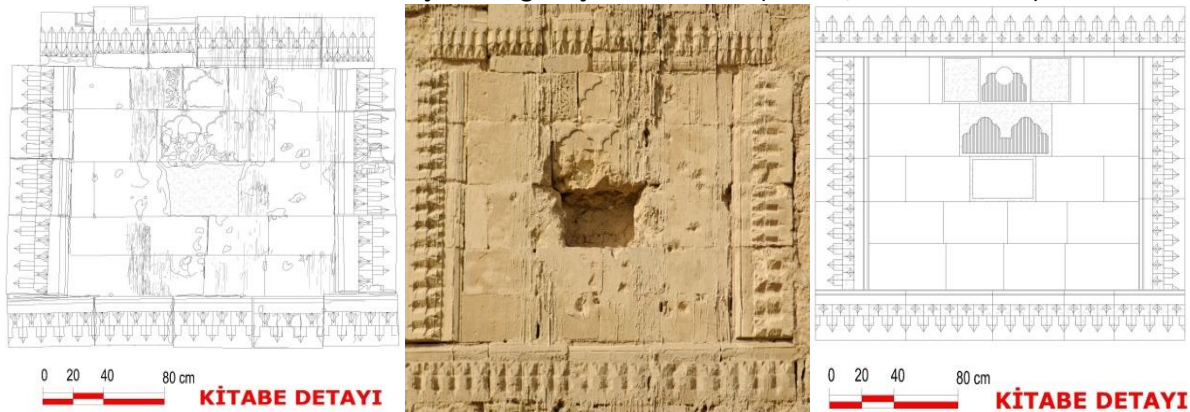
Şekil 22-24. Kale Altı Sarnıcı Kitabesinin Rölöve-Resitüsyon ve Görünüşü (Kaynak: Ş. Öztürk, 2015)

Kale Altı Sarnıcı'nın III. yapı bölümü yontma taş üzeri yonu taş yapı üzeri kerpiç beden duvarlar düz toprak dam yapı ile tamamlanarak inşa edilmiştir. Sarnıcın üst katının düz toprak dam örtü sistemi ile beden kerpiç duvarları tümüyle tahrip olmuştur (Şekil 20,21). Kale Altı Sarnıcı'nın kaleden inişini sağlayan doğal yontma merdivenlerin büyük bölümü günümüzde sağlam bir konumdadır. Doğal kaya merdivenlerinin başlangıç bölümündeki payanda işlevi gören tuğla duvar, Selçuklu (Ahlatşahlar) döneminde, diğer düzgün kesme taş duvarlar kerpiç yapılı beden duvarları, rampa ve tonozlu koridorlar ise Osmanlı döneminde inşa edildiği düşünülmektedir (Öztürk, 2002: 148-158).

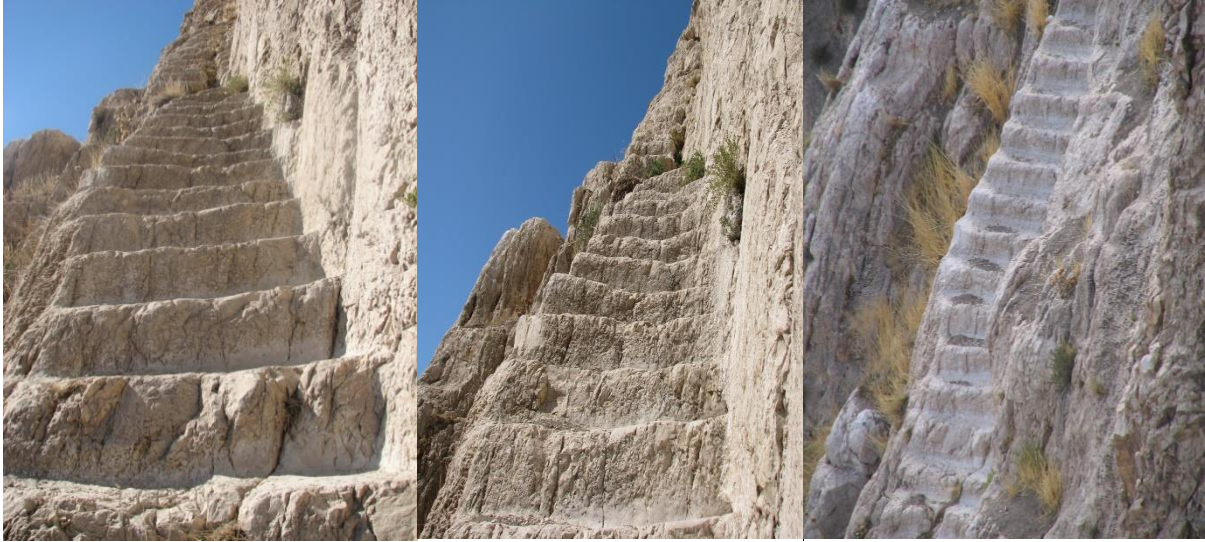
Şekil 26-28. Kale Altı Sarnıcı Bin Merdiven (Şeytan Merdiveni) Görünüşleri (Kaynak: Ş. Öztürk, 2015)

2.2.1. Kale Altı Sarnıç Doğal Yapılı Merdivenler Bölümü; Kale Altı Sarnıcı, düz dam örtüsü ile kaleye çıkış sağlayan doğal kayanın yontularak oluşturduğu merdivenlerdir. Sarnıcın düz toprak dam örtüsünden 70.00 m yükseklikteki kalenin üst bölümüne, 258 adet yontulmuş doğal merdiven yardımıyla çıkılmaktadır.

Merdiven basamak genişliği ve riht yükseklikleri değişmekle birlikte ortalama riht yüksekliği 0.25-0.33 m, basamak genişliği ise 1.20-1.70 m arasında değişmektedir.

Kalenin üst kısmında yer alan, Süleyman Han Camii'nin güneydoğu köşesi ile sarnıç ve bununla bağlantılı Eski Van Şehri'ne irtibatını sağlayan bu bölüm, halk arasında ulaşımı zor ve tehlikeli olduğu için, "Şeytan Merdiveni" olarak adlandırılmıştır. Diğer bazı tarihi kaynaklarda ise bu bölüm "Bin Merdiven" adıyla bilinir (Şekil 25-28), (Tarhan, 1988: 384,385).

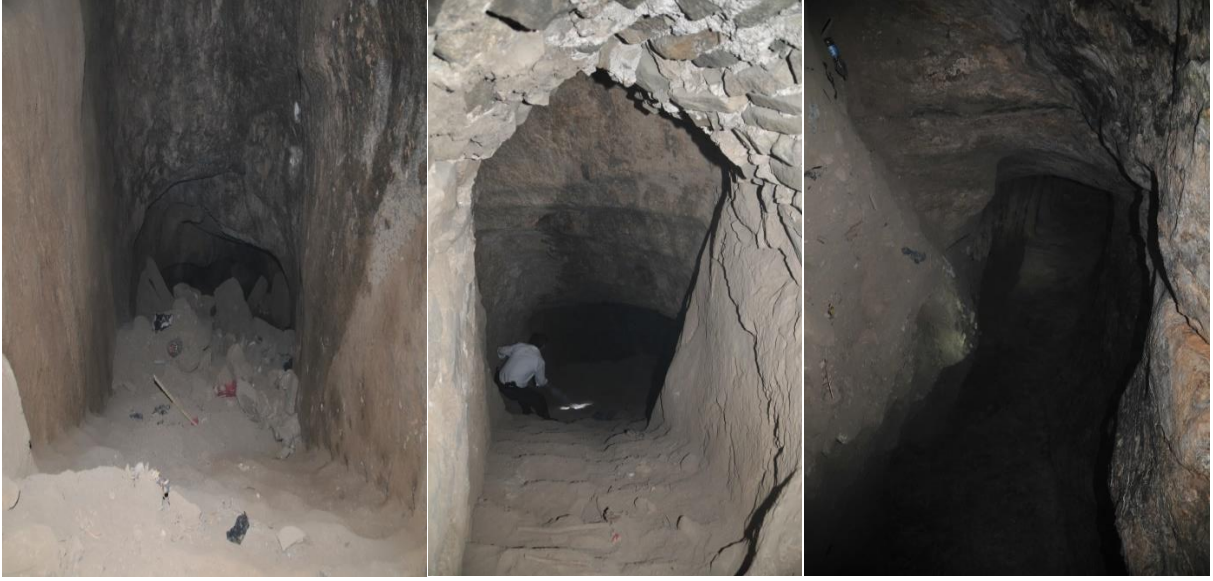
Şekil 43-45. Kale Altı Sarnıcı III Nolu Mekân Merdiven Görünüşleri (Kaynak: Ş. Öztürk, 2015)

2.2.5. Kale Altı Sarnıç III. Bölümü; Havalandırma menfez bacasının doğu köşesinde güneye açılan yuvarlak kemerli bir açıklık ile zemin katın üçüncü bölümü olan özgün sarnıç bölümüne geçilir. İkinci bölüm ile artezyen kaynak suyunun bulunduğu bölge arasında 28.00 m'lik yükseklik farkı

vardır. Sarnıçta önce güneye, sonra batıya ve tekrar güneye dönerek devam eden ve "S" biçiminde, 68 adet basamaklı doğal kaya işlenerek oluşturulan merdiven yardımıyla inilmektedir (Şekil 43-45).

Doğal kayanın şekline göre genişleyip daralan kaya basamak ve rahtlarının oluşturduğu bir merdiven oluşturmaktadır. Bu mekânın doğal yontularak oluşturulmuş her iki yan duvarlarında yer yer moloz taş örgülü duvarlarla desteklenmiştir. İnilerken merdivenlerin sonunda içerisinde suyun bulunduğu alana ulaşım sağlanır (Şekil 43-45).

Kalenin üst kısmından 100 adet doğal kayanın yontularak oluşan merdivenle inilerek bir mağaraya varılmaktadır. Bu mağaradan 120 adet basamak daha aşağıya inilerek, sarnıcın üst giriş kapısına ulaşılmaktadır. Günümüzde merdiven basamaklarının 102 adedi sağlam olup, diğerleri çeşitli nedenlerle tahrip olmuştur. Doğal oluşumlu bu merdiven basamaklarının boyları 0,90-1,20 m, yükseklikleri 0,30-0,35 m, genişlikleri ise 0,25-0,30 m arasında değişmektedir (Şekil 43-47).

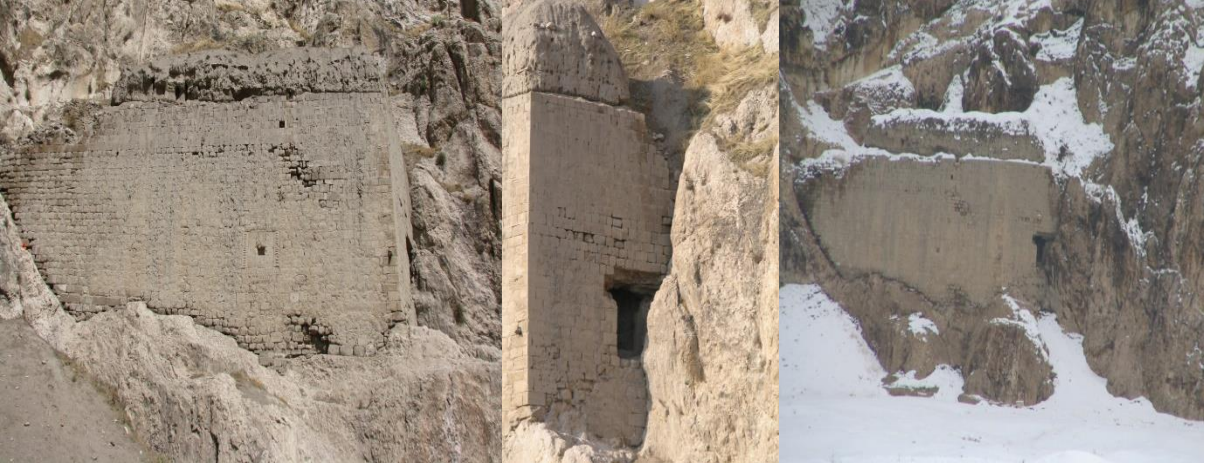
Şekil 52-54. Kale Altı Sarnıcı Genel Görünüşleri (Kaynak: Ş. Öztürk, 2020)

Kale Altı Sarnıcı'nın doğu ve güney cepheleri zeminden yaklaşık 6.50 m yükseldikten sonra, dışa doğru kaymaları engellemek amacıyla 0.08 m içeriye doğru kademelendirilmiştir (Şekil 52-54).

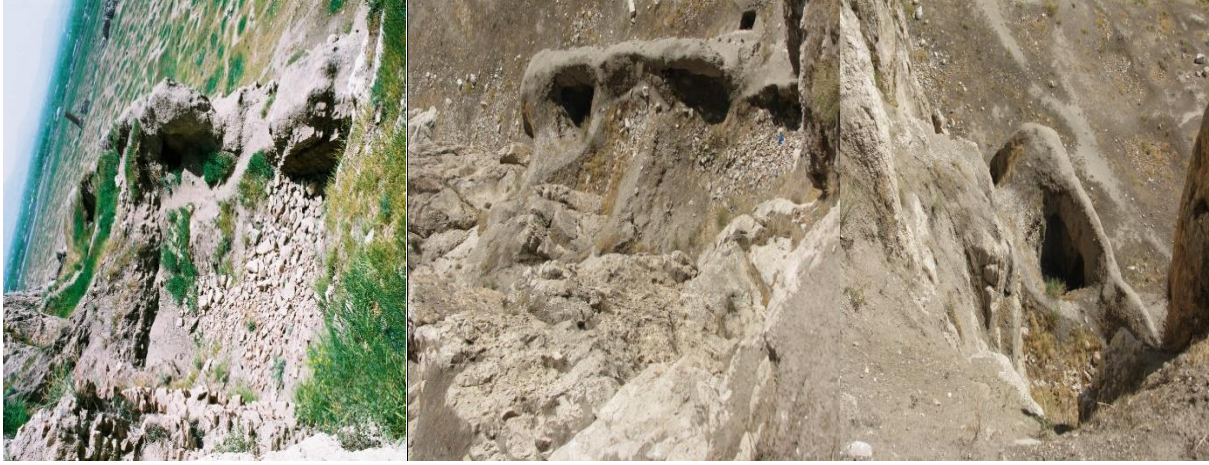
Şekil 55-57. Kale Altı Sarnıcı Üst Görünüşleri (Kaynak: Ş. Öztürk, 2020)

Kale Altı Sarnıcı'nın düz toprak dam örtü sistemi, geleneksel Van sivil mimari örneklerinden konut örtü sistemi ile benzer mimari ve yapısal özellik arz etmektedir (Öztürk, 2018, 578-590). Sarnıç örtü sistemi güney ve doğuda düz bir hat şeklinde gelişme gösterirken, sarnıcın kuzey ve batısı ise Van Kalesi'nin sarp kayalıklarının doğal yapısına uygun bir formda gelişme göstermiştir.

Sarnıç düz toprak damı doğu-batı doğrultusunda 28.14 m, kuzey-güney doğrultusunda ise 11.89 m yaklaşık dikdörtgen formundadır (Şekil 55-57). Kale Altı Sarnıcı'nın düz toprak damı, güney ve doğu duvarlarından 0,30 m genişliğindeki saçak yardımıyla, düz toprak dama geçiş yapılmaktadır.

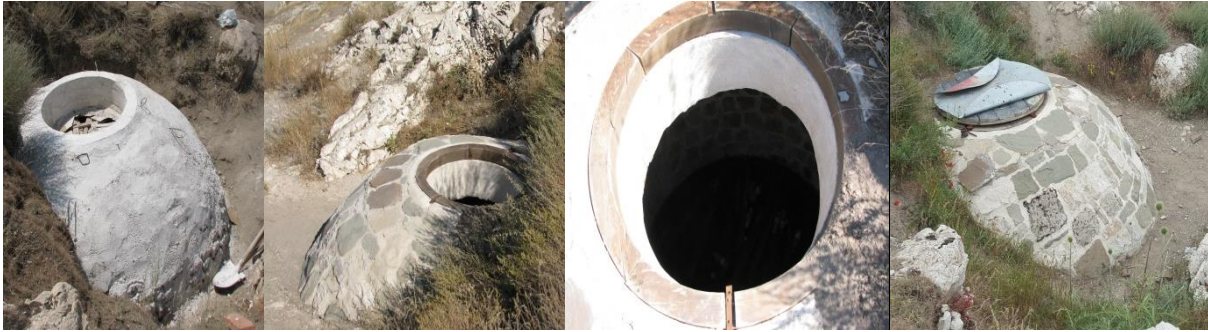
Şekil 75-78. Kale Üstü Sarnıcı Genel Görünüşleri (**Kaynak:** Ş. Öztürk, 2015)

Kale Üstü Sarnıcı'nın inşasında tamamıyla 0.05x0.21x0.21 m ölçülerindeki harman tuğla kullanılmış, duvar satırları birkaç kat tecritli sıva ile izole edilmiştir. Sarnıçta süsleme özelliğini taşıyan herhangi bir unsura rastlanmamıştır (Şekil 75-78).

Kale Üstü Sarnıcı'nın iç ve dış mimari yapısı son derece yalın olup, herhangi bir süsleme unsuru bulunmamaktadır.

The Kale Üstü Cistern is located in the southwestern part of the historic Van Castle. The plan typology of the Kale Üstü Cistern is classified within the group of cisterns built entirely submerged into the rock with a cylindrical body and dome cover. A portable cover is placed in the center of the dome to facilitate water inlet and outlet. Brick was used in the construction of the Kale Üstü Cistern, and the wall surfaces are isolated with several layers of plaster. No decorative elements have been found in the cistern.
