# Çorum Sungurlu Hilmi Efendi Cami'nin Korunması Üzerine Bir İnceleme

## A Research about Conservation of Çorum Sungurlu Hilmi Efendi Mosque

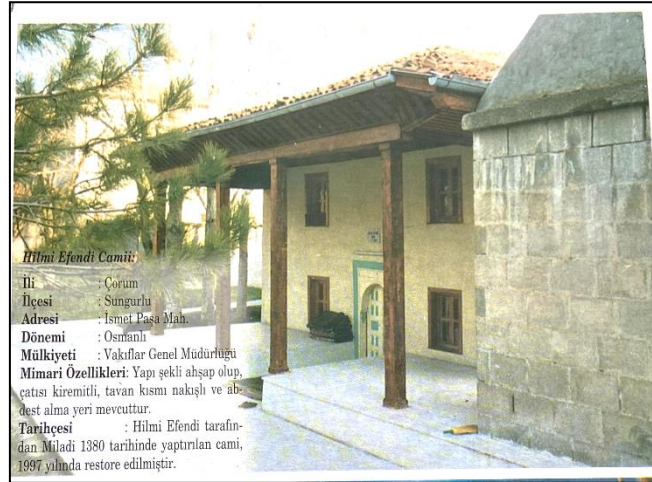
Şekil 2. Hilmi Efendi Cami 1997 Yılı Onarımı Sonrası Fotoğrafı (Sungurlu Kaymakamlığı, 2000)

Cami kapsamında yapılan incelemeler sürdürülmüş ve caminin belirli dönemlerde onarım gördüğü bilgisine ulaşılmıştır. Çorum kaynaklı yerel yayınlar yanı sıra bölge halkıyla yapılan görüşmelerde caminin 1960 yılında onarım geçirdiği ve minaresinin bu dönem betonarmeye çevrildiği bilgisine erişilmiştir (Çorum Haber, 2015; Sungurlu Gazetesi, 2021). Yerinde yapılan incelemede, camiden ayrı çözümlenen betonarme minarenin değiştiği tespit edilebilmektedir. 1800, 1824 ve 1908 yıllarında Çorum ve çevresinde büyük yıkımlara sebep olan depremler (Uçakçı, 2004, s. 30) hesaba katıldığında deprem karşısında yapının en zayıf minare kısmının zarar görmüş olması muhtemeldir. Yerel halk ve ustalarla yapılan görüşmelerde 1997 yılında batı cephesi yönünde çöken çatının bakım ve onarım çalışmalarının yapıldığı bilgisi de mevcuttur. Cami günümüzde aktif olarak kullanılmaktadır.

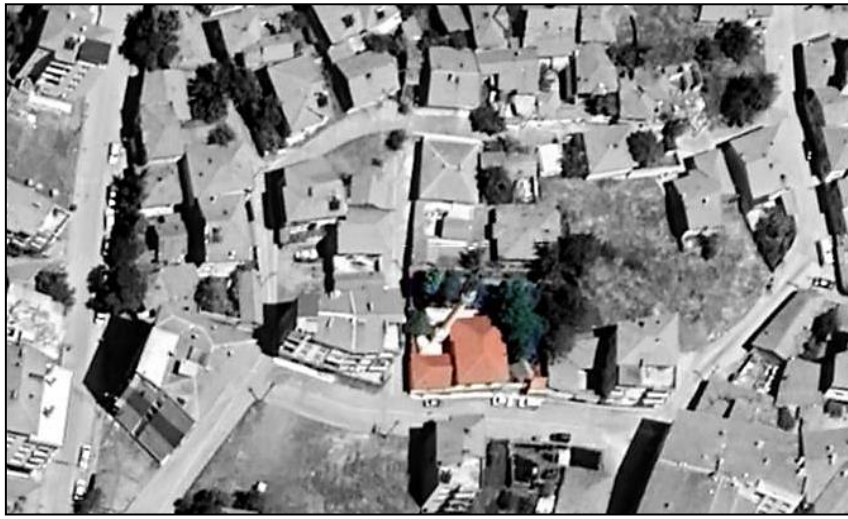
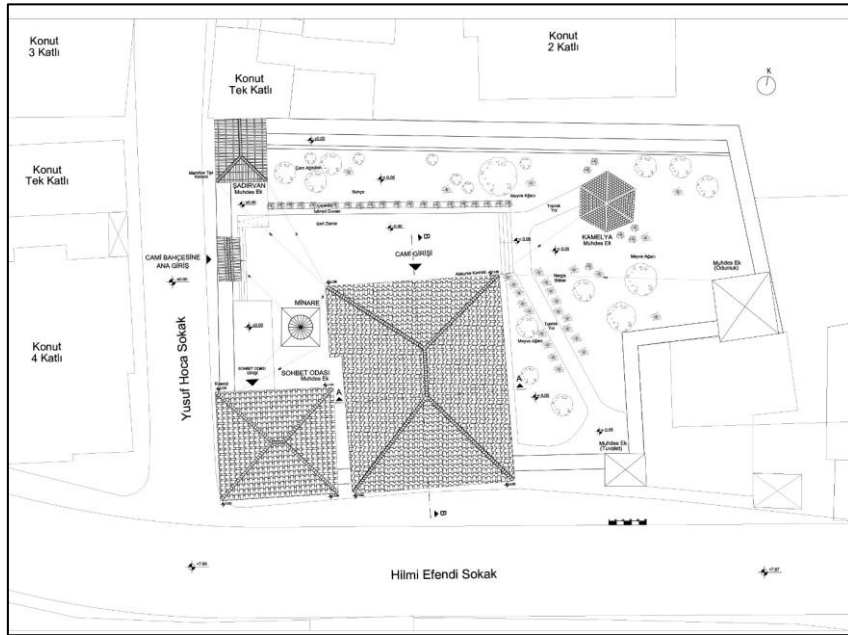
Şekil 4. Hilmi Efendi Cami Uydu Görüntüsü (Google Maps, 2023) ve Rölöve Vaziyet Planı Çizimi (2024)

Hilmi Efendi Cami, Çorum Sungurlu ilçesinde yoğun konut dokusunun olduğu Fevzi Paşa Mahallesi'nde yer almaktadır (Şekil 3). Hilmi Efendi Sokak ve Yusuf Hoca Sokak kesişimindeki yapı; no:2, 65 ada 17 parselde eğimli bir arazide konumlanmaktadır (Şekil 4). Yapıya erişim, Yusuf Hoca Sokağı'ndan demir kapıdan girilip 3 basamakla inilen avlu ve takip eden yarı açık revaklı alandır. Bahçe duvarlarıyla çevrili alanda sonradan eklenen dar bir koridorla yapıdan ayrılan ve batı cephesinin görünümünü engelleyen muhdes sohbet odası, betonarme şadırvan, kömürlük ve kamelya birimleri de mevcuttur. Cami avlusuna bağlanan yürüyüş yolları ve açık yeşil alanlar kot farklılıklarıyla birbirinden ayrılarak peyzaj düzenlemesi yapılmıştır (Şekil 5(a)(b)).

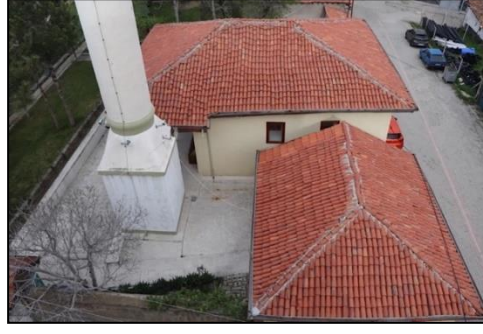
Şekil 5. (a) Hilmi Efendi Cami'nin Yusuf Hoca Sokak'tan, (Batı Yönü) Kuşbakışı Görünümü (Foto: Keçelioğlu, 2023)

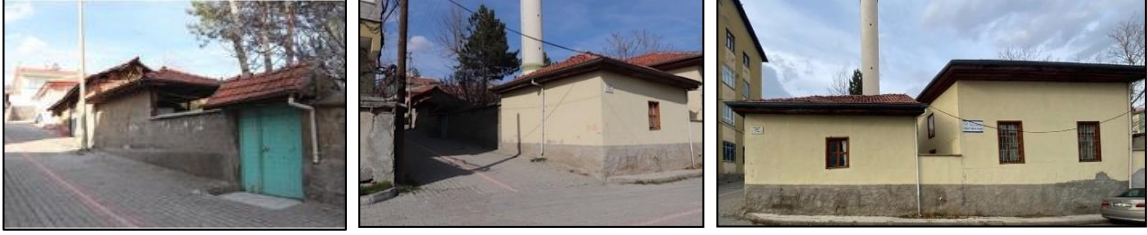
Şekil 5. (b) Yusuf Hoca Sokak'tan (Batı Yönü), Yusuf Hoca ve Hilmi Efendi Sokak Kesişiminden, Hilmi Efendi Sokak'tan (Güney Yönü) Görünümler (Foto: Keçelioğlu, 2023)

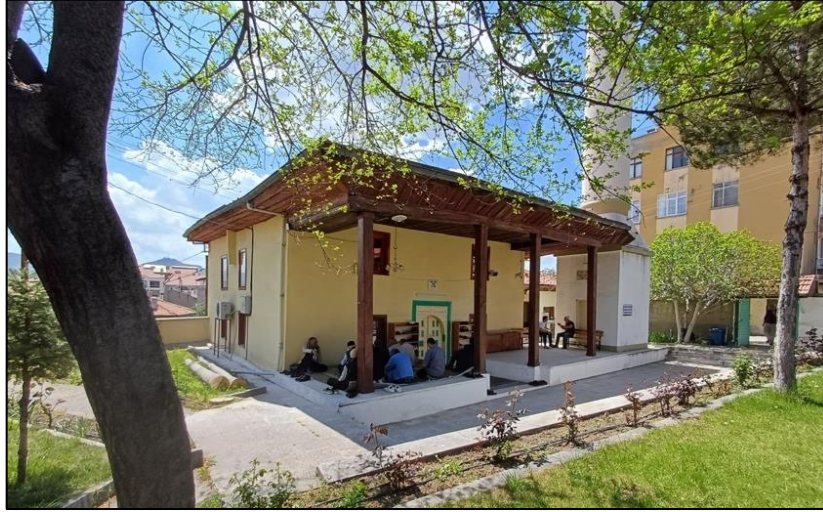
Şekil 6. Hilmi Efendi Cami'nin Bahçeden Görünümü (Foto: Keçelioğlu, 2024)

Kuzey-Güney istikametinde uzanan dikdörtgen formlu cami iki katlıdır. Yapı, tüm cephelerinde geniş saçak yapan kiremit kaplı kırma çatıyla örtülüdür. Yapının kuzey giriş cephesinde ahşap dikmelerle taşınan revak bölümü ve yanında yapıdan ayrı konumlanmış betonarme minaresi mevcuttur (Şekil 6).

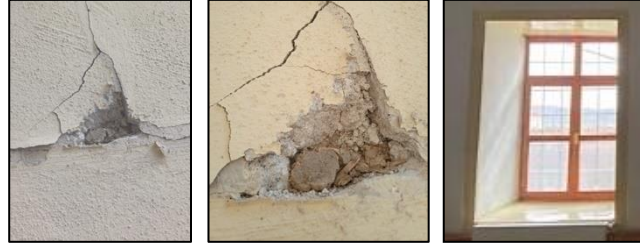
Şekil 7. Cami Duvar Sivasının Altında Görülen Kerpiç Malzeme Örnekleri ve 0.70 m Kalınlığındaki Beden Duvarı (Foto: Keçelioğlu, 2024)

Yapının kuzey giriş cephe duvarı 0.30 m ve onu saran doğu, batı ve güney üç beden duvarı 0.70 m ölçülmüştür. Alanda yapılan incelemelerde, kalın beden duvarından dökülen sıvaların altında kerpiç toprak malzeme örnekleri tespit edilmiştir (Şekil 7). Yapının bulunduğu yörede kerpiç yığma yapım tekniğinin çokça görülmesi ve yazının ikinci bölümünde ele alınan caminin plan şemasıyla analogik benzerlik gösteren diğer camilerinde kerpiçten inşa edilmesi bu caminin de kerpiçten yapılmış olabileceğini desteklemektedir. Ancak eldeki verilere göre yapılan bu değerlendirmeler, yapının

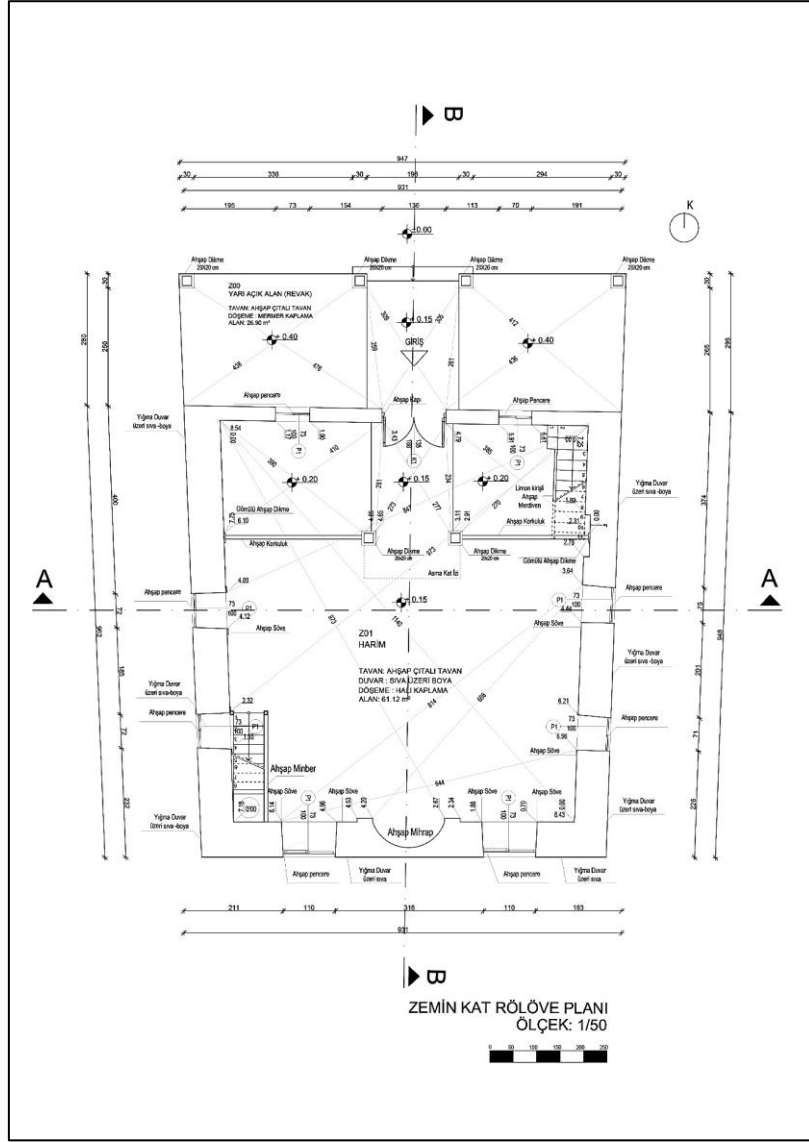
Şekil 8. Hilmi Efendi Cami Rölöve Zemin Kat Plan Çizimi (2024)

Kareye yakın dikdörtgen plana sahip caminin zemin katına, yarı açık revak bölümünden (Şekil 8) ahşap çift açılımlı giriş kapısından ulaşılmaktadır. Yapının yaklaşık kare formulu tek sahınlı harim kısmı düz ahşap tavanla örtülüdür. Tavan kare baklava dilimi motifli ahşap çıtalarla kaplanmıştır. Harimin kuzey bölümü mahfil olarak düzenlenmiştir. Mahfilin alt zemin katı üç parçaya ayrılmış orta kısmı giriş bölümünü tanımlamaktadır. Doğu ve batıda yer alan diğer bölümler, giriş bölümünden 5 cm yükseltilip ahşap korkuluklarla çevrelenmiştir. Her iki bölümde giriş revak yönüne açılan birer adet ahşap pencere yer almaktadır. Batı bölümünde asma kat kadınlar mahfiline ulaşımı sağlayan 12 basamaklı ahşap merdiven bulunmaktadır. Mahfilin alt zemin katı da kare baklava dilimi motifli düz ahşap çıtalı tavanla örtülüdür (Şekil 9) (Şekil 10). Girişin tam karşısında ahşap üzeri boyalı mihrap ve mihrabın her iki yanına ahşap çift açılımlı pencereler yerleştirilmiştir. Mekânı saran batı ve doğu cephe duvarlarında da aynı boyutlarda simetrik ikişer adet çift açılımlı pencereler bulunmaktadır. Mekânda batı cephesi köşe noktasında ahşap süslemeli minber yer almaktadır. Zemin kat seviyesi iç mekân duvarları parapet seviyesine kadar ahşap lambiri kaplama, sonrasında sıva üzeri boyalıdır. Tüm zemin halı ile kaplıdır. Mekânın çeşitli yerlerine gelişigüzel yerleştirilmiş klima, elektrik aksamları, kalorifer petekleri, dolap, askılık, tablo gibi muhdes elemanları görüntü kirliliği yaratmaktadır (Şekil 11) (Şekil 12).

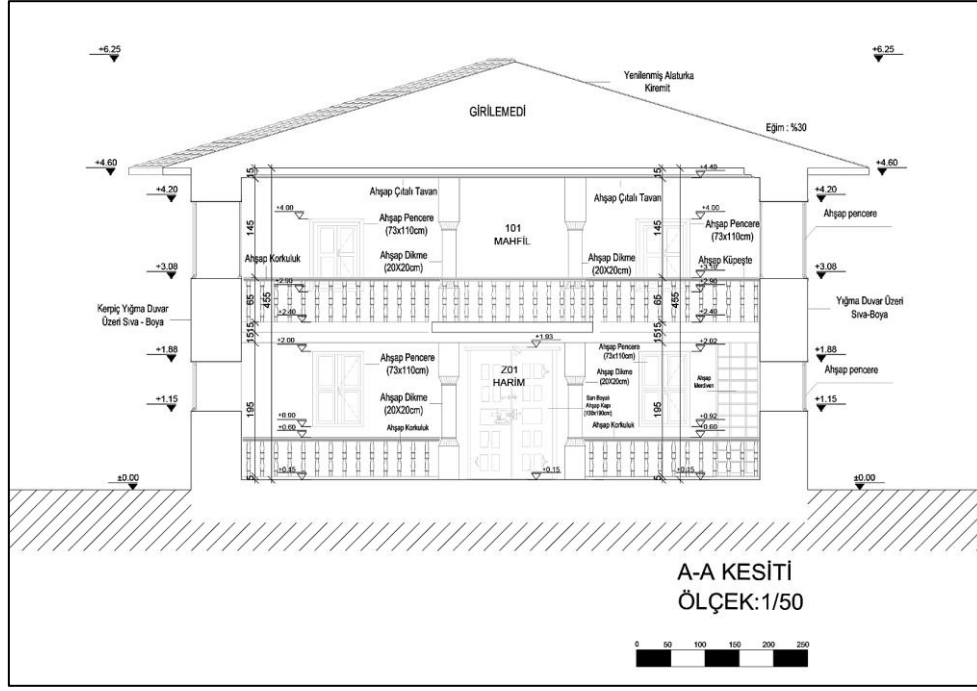
Şekil 10. Hilmi Efendi Cami Rölöve A-A Kesiti (2024)

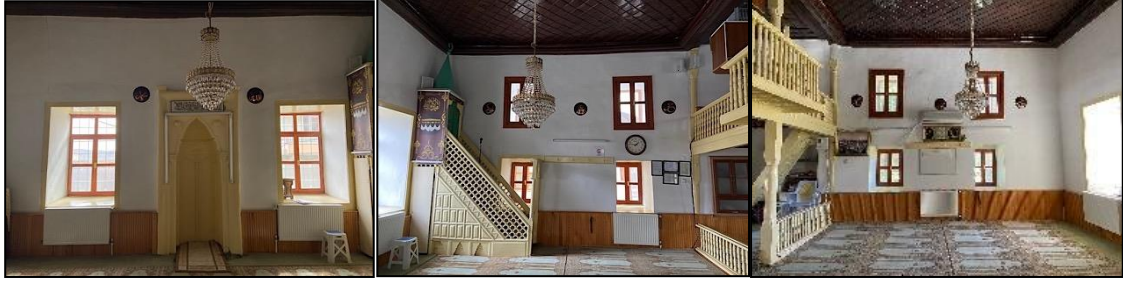
Şekil 11. Hilmi Efendi Cami Zemin Kat Güney, Doğu ve Batı İç Mekân Fotoğrafları (Foto: Keçelioğlu, 2023)

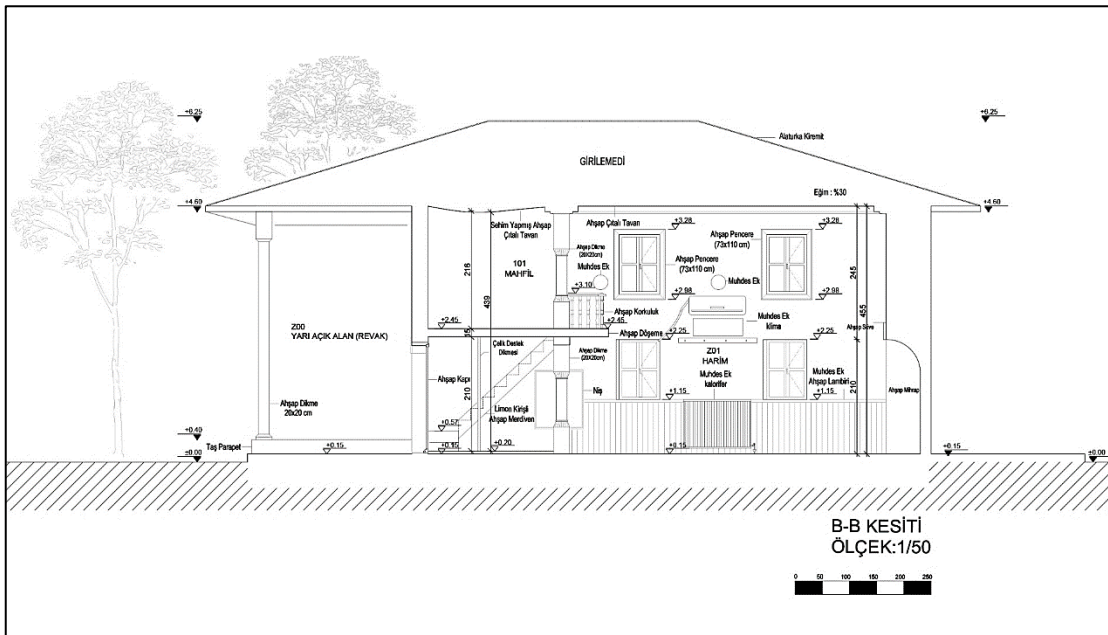
Şekil 12. Hilmi Efendi Cami Rölöve B-B Kesiti (2024)

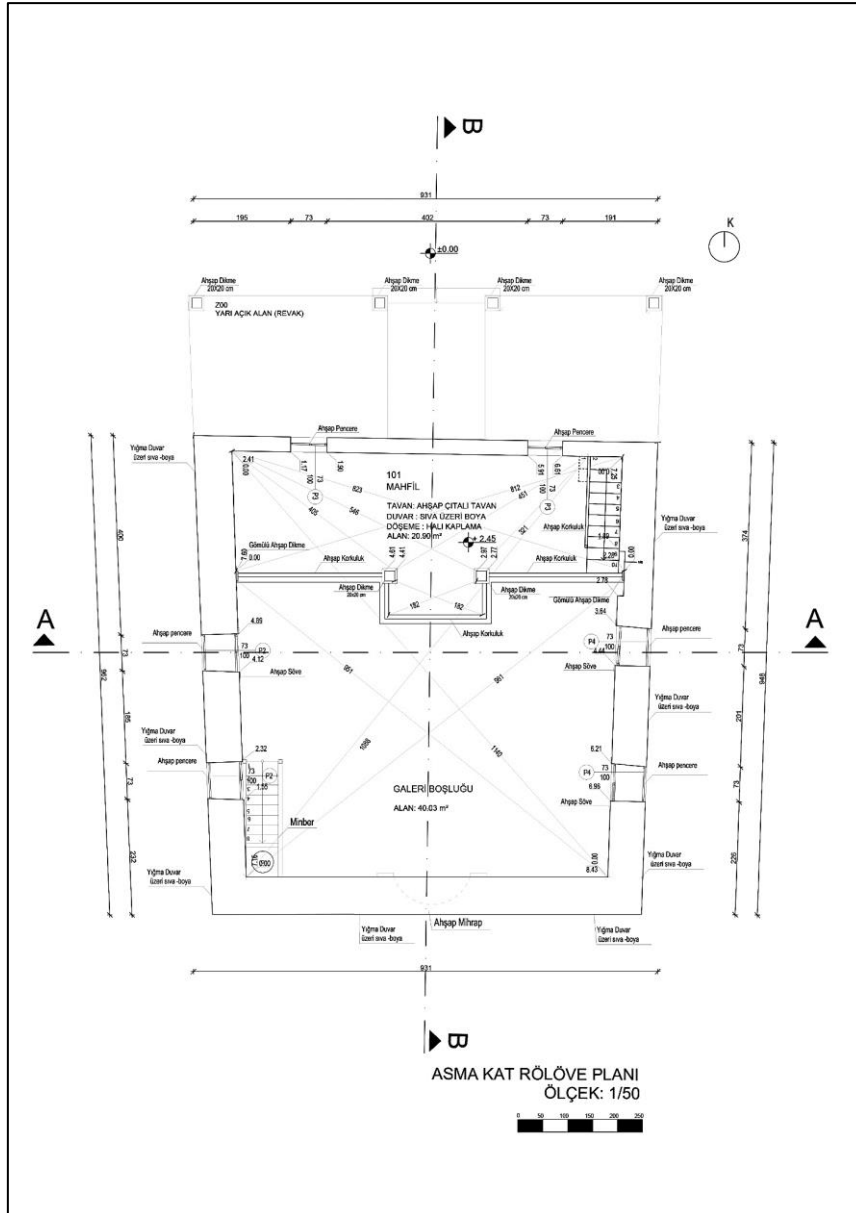
Şekil 13. Hilmi Efendi Cami Asma Kat Rölöve Plan Çizimi (2024)

Caminin ahşap direkler üstünde yükselen dikdörtgen planlı asma katı mahfil katı olarak kullanılmaktadır. Güney harime bakan yönü ahşap korkuluklarla çevrili mahfilin, orta bölümü 0.80 m çıkma yapmaktadır (Şekil 13) (Şekil 14). Ahşap direklere ve üç yönden duvarlara taşıtılan mahfilin düz tavanı da kare baklava dilimi ahşap çıtalarla kaplanmıştır. Tavanın batı yönünde strüktürel sehim problemi görülmektedir. Mahfil katının kuzey cephe giriş yönündeki duvarında iki adet ahşap pencere yer almaktadır. Harim asma kat seviyesinde zeminde doğu ve batı duvarlarında yer alan pencere hizasında ikişer adet ahşap pencere daha bulunmaktadır. Mahfil mekânını saran tüm duvarlar parapet seviyesine kadar ahşap lambiri kaplı, geri kalan üst kısımları ise sıva üzeri boyalıdır. Mahfilin 0.15 m kalınlığındaki döşemesi halı kaplıdır (Şekil 14) (Şekil 15).

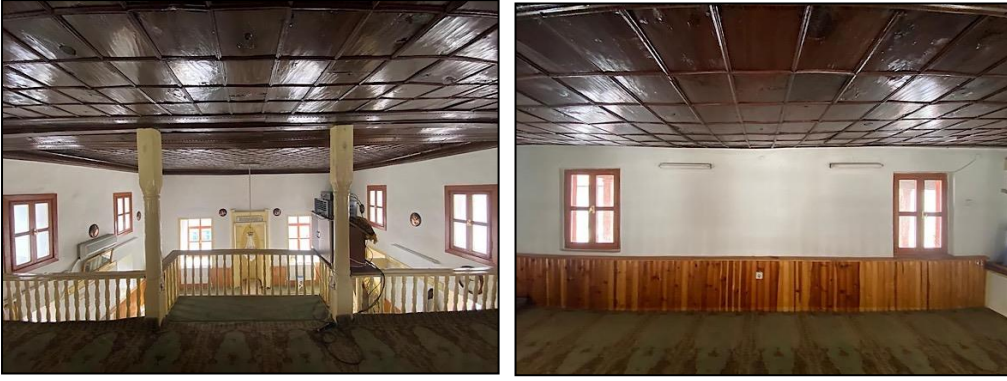
Şekil 14. Hilmi Efendi Cami Asma Kat Güney ve Kuzey İç Mekân Fotoğrafları (Foto: Keçelioğlu, 2023)

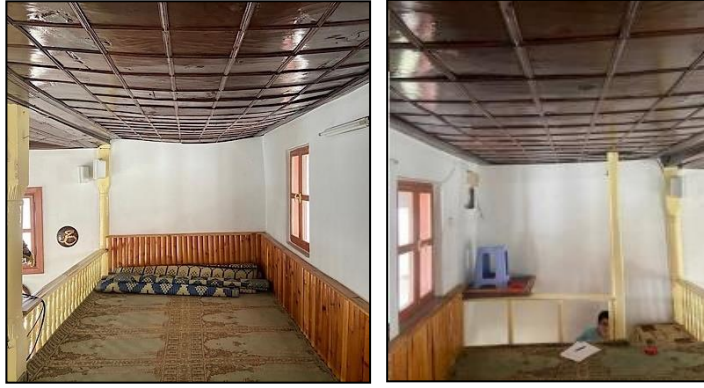
Şekil 15. Hilmi Efendi Cami Asma Kat Doğu ve Batı İç Mekân Fotoğrafları (Foto: Keçelioğlu, 2023)

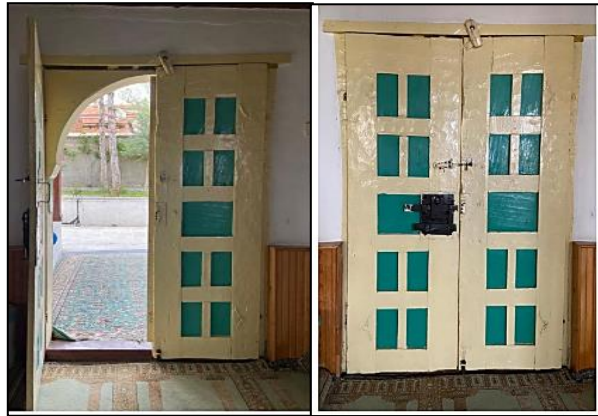
Şekil 16. (a) Ahşap Dış Kapı Görünümü (Foto: Keçelioğlu, 2023)

Yapının kuzey giriş cephesinde sarı ve yeşil yağlı boyalı ahşap çift açılımlı giriş kapısı yer almaktadır. Düz atkılı kapının dış cephesine ahşaptan basık kemer yapılmıştır. Kapının üstünde yörede bilinen adlarıyla güllep (kapı sürgüsü) ve zerze (demir kapı kilidi) yöresel metal kapı elemanları mevcuttur (Gösterir, 2022, s.212, s.252). Kapının her iki kanadına ortada kare tabla ve ona dikeyde simetrik iki sıra eşit ölçülerde ikişer adet dikdörtgen tabla motifleri yerleştirilmiştir (Şekil 16(a)(b)).

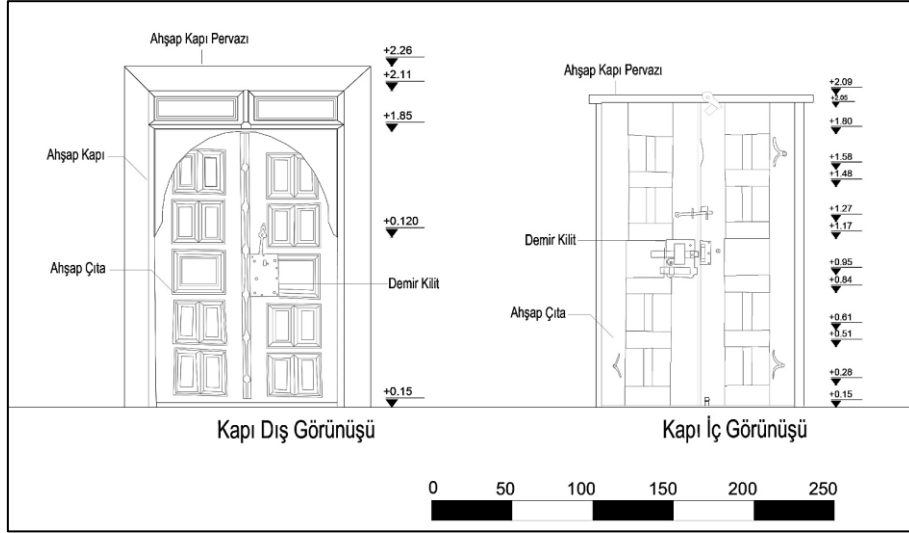
Şekil 16. (b) Ahşap Dış Kapı Çizimi (2024)

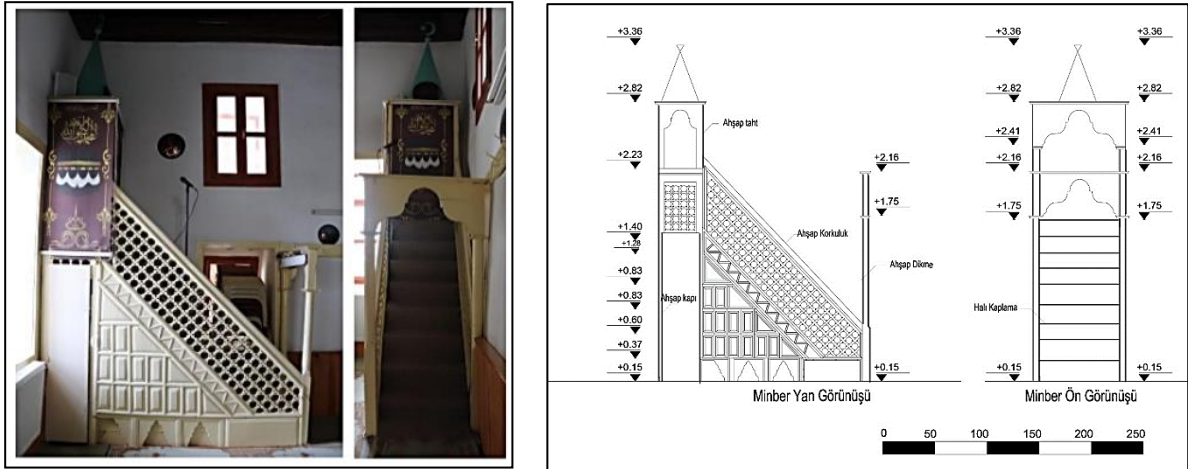
Şekil 17. Ahşap Minber Görünümü (Foto: Keçelioğlu, 2023) ve Çizimi (2024)

Mihrabın 1.90 m batısında, güneybatı köşede 2.65 x 0.80m ebatlarında on basamaklı ahşap minber bulunmaktadır. Minberin dört ahşap sütunlu taht kısmı külahla örtülmüştür. Taht bölümünün mihrap tarafına bakan alt kısmı kare motiflerle süslenmiş ve onun altında da düz bir kapı bulunmaktadır. Minberin yekpare korkulukları ajur tekniğinde kare motiflerle tezyin edilmiştir. Minberin mihrap tarafına bakan yüzü korkuluklara paralel zikzak motifi ardından üçgen ve dikey dikdörtgen motiflerle süslenmiştir. Bu kısmın en altında 3 eşit parçalı dikdörtgen çerçeveye oturtulmuş üçgen nişler ve devamında korkuluk kısmının altında düz ahşap tabla yer almaktadır (Şekil 17).

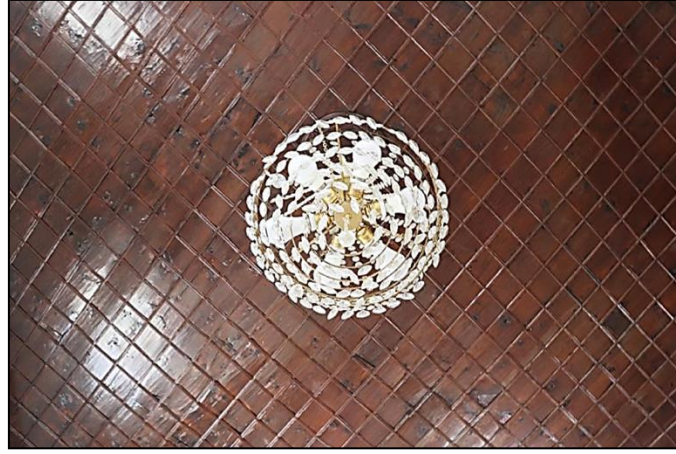
Şekil 18. Baklava Dilimli Ahşap Çıtalı Tavan Görünümü (Foto: Keçelioğlu, 2023)

İç mekânda harim, mahfil katı ve onun alt bölümü tavanları kare baklava dilimi ahşap çıtalıdır (Şekil 18). Mahfil katı ve onun alt kısmında ayırıcı ve koruyucu amaçlı yerleştirilen ahşap küpeşteli ve tornalı korkuluklar da iç mekânın diğer ahşap süsleme detaylarıdır. Bunların yanı sıra alt ve üst bölümleri belirli bir yüksekliğe kadar dört köşeli, ardından orta dikme gövdesine daralan yivli üçgen kısım ve ahşap bilezikle bağlanan ahşap dikmeler de iç mekânda dikkat çeken ahşap detaylarıdır (Şekil 19).

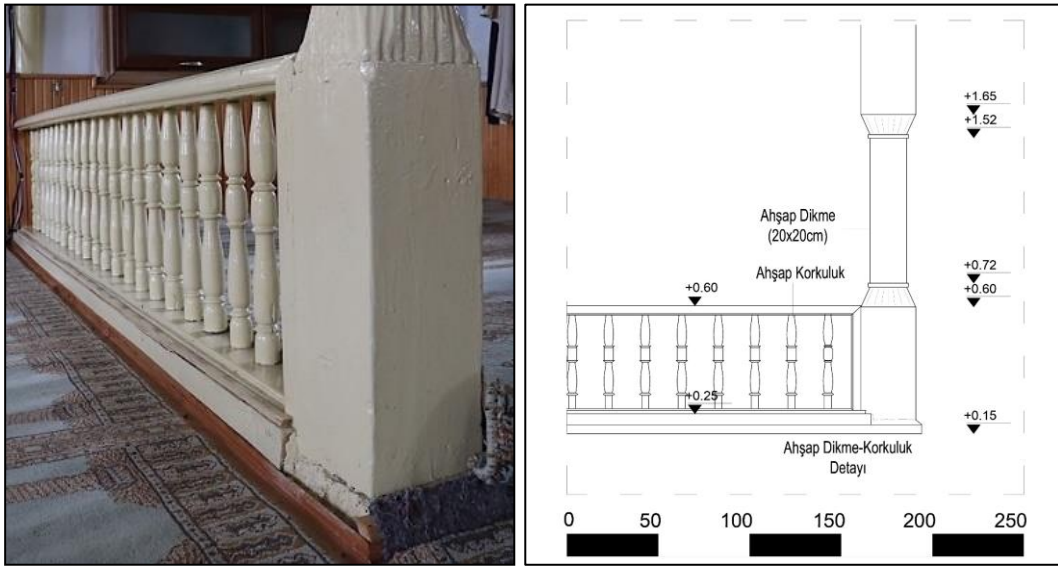
Şekil 19. Ahşap Korkuluk-Dikme Görünümü (Foto: Keçelioğlu, 2023) ve Çizimi (2024)

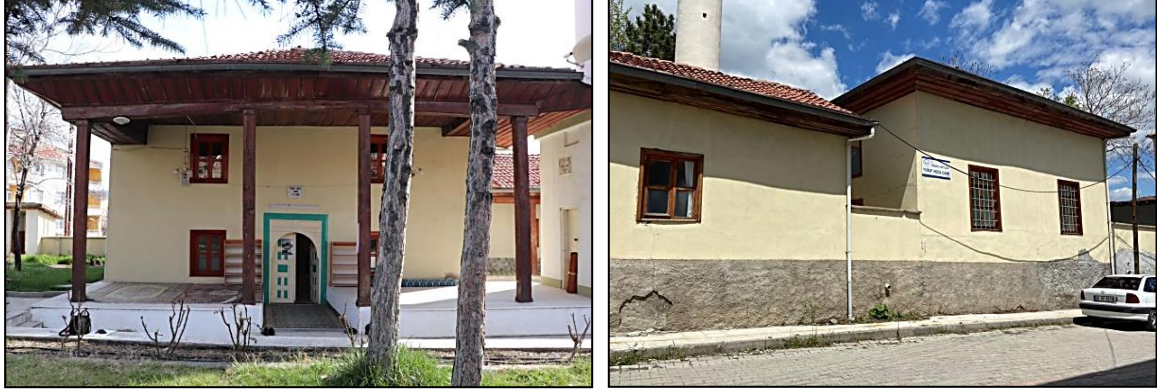
Şekil 20. Hilmi Efendi Cami Kuzey ve Güney Cephe Görünümü (Foto: Keçelioğlu, 2023)

Yapının kuzey giriş cephesinde dört ahşap dikme ile taşınan kiremit kaplı çatı ile örtülmüş yarı açık revak alanı bulunmaktadır. Çatının saçak kısmı, yukarıya doğru pah verilerek ahşaptan inşa edilmiş ve bu şekilde hem yağmur suyunun uzaklaştırılması hem de giriş çatı örtüsünün tanımlı hale getirilmesi sağlanmıştır. Revak alanı kış aylarına denk gelen özel dinî günlerde geçici olarak kapatılarak içerisinde ibadet yapılmasına olanak sağlanacak şekilde de kullanılmaktadır. Yerden 40 cm yükseltilmiş cami giriş aksının her iki yanındaki yarı açık revak alanı oluşturduğu yükseklik farkı sayesinde girişi tanımlı hale getirmiştir. Sıva üzeri sarı boyalı cephede dışardan düz atkılı ahşaptan basık kemerli giriş kapısının her iki yanında her katta ikişer adet olacak şekilde ahşap pencereler yer almaktadır. Yapıya sonradan eklenmiş ayakkabılıklar ve kablo gibi muhdes elemanlar cephede görüntü kirliliği oluşturmaktadır. Giriş duvarlarında ağırlıklı olarak sıva kaybı ve revak çatısını taşıyan dikmelerdeki ahşaplarda ıslanmalara bağlı şişmeler ve çatlamlar da görüntü kirliliği ve bozulmalar olarak görülmektedir. Kuzey cephe yanındaki betonarme münferit minarenin kürsü ve pabuç kısmında ise sıva kaybı ve yer yer renk değişimleri göze çarpmaktadır.

sıva, kalan üst kısımlarında sıva üzeri sarı boya görülmektedir. Yapının devamında bahçe duvarı ve sohbet odası yer almaktadır. Yapının güney yola bakan cephesinde zemin suyun drene edilememesinden kaynaklı olduğu düşünülen ıslanma ve buna bağlı renk değişimleri, sıva çatlakları, kabarması, dökülmesi ve yüzey kayıpları görülmektedir. Diğer cephelerdeki muhdes elemanlar (elektrik kablosu, tabela, yağmur iniş boruları) görüntü kirliliği oluşturmaktadır (Şekil 20) (Şekil 21 (a) (b)).

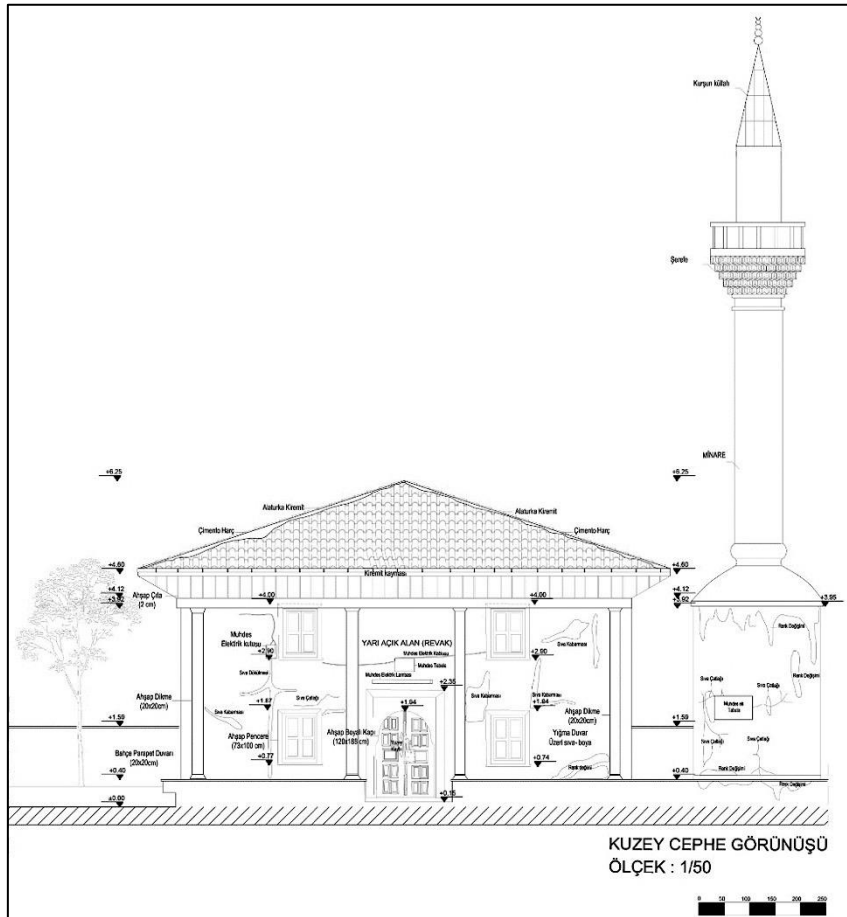
Şekil 21. (a) Hilmi Efendi Cami Kuzey Cephesi (2024)

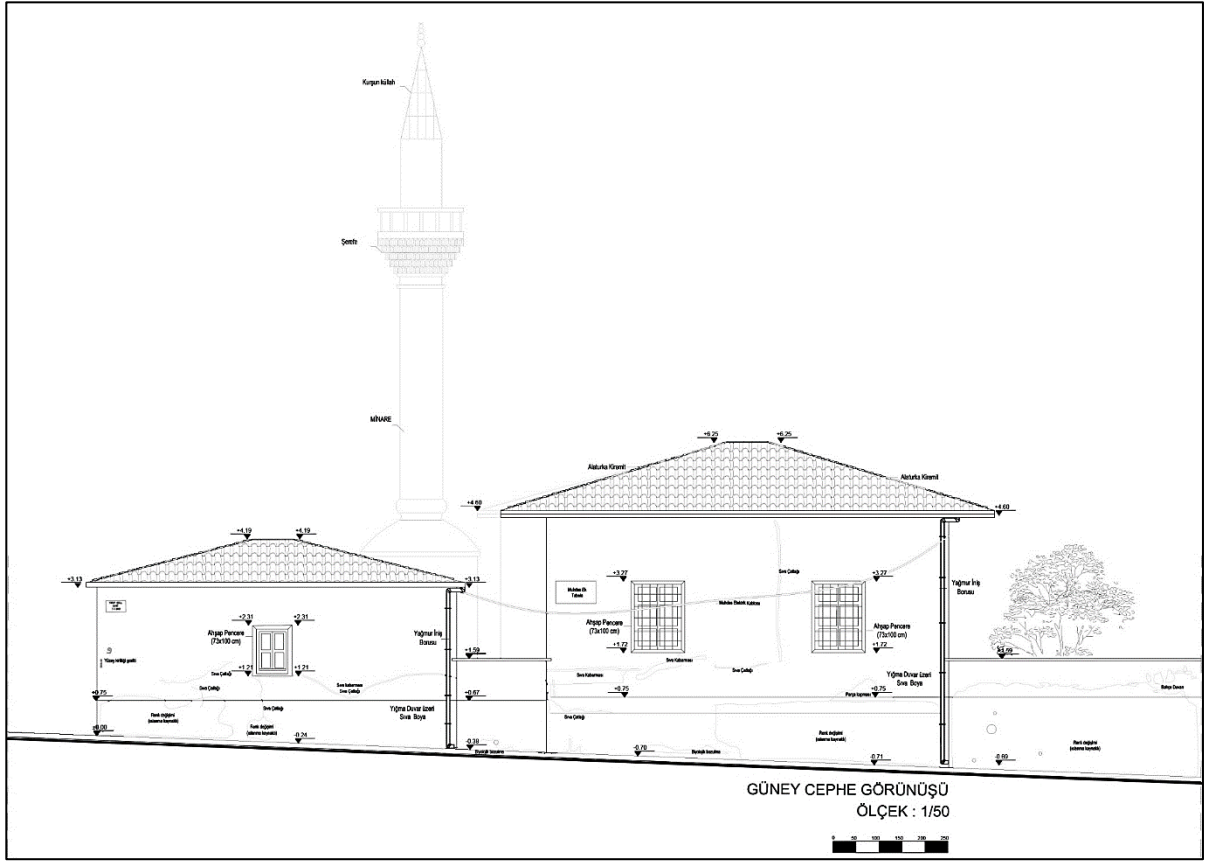
Şekil 21. (b) Hilmi Efendi Cami Güney Cephesi (2024)

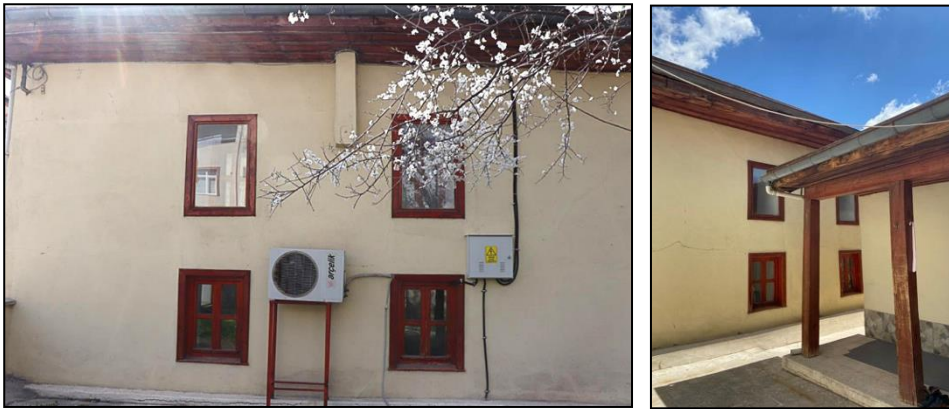
Şekil 22. Hilmi Efendi Cami Doğu ve Batı Cephe Görünümü (Foto: Keçelioğlu, 2023)

Caminin bahçeye bakan sıva üzeri sarı boyalı doğu cephesinde, zemin ve üst katta ikişer adet aynı hizada olacak şekilde pencereler ve sonradan eklenen muhdes elemanlar (klima, elektrik pano ve kabloları) görülmektedir. Yapının sohbet odasından dar bir hol ile ayrılan batı cephesinde, planda doğu cephesine simetrik şekilde yerleştirilmiş yine zemin ve üst katta ikişer sıralanmış pencereler yer almaktadır ahşap saçak yapının tüm cephelerinde devam etmektedir. Doğu ve batı iki cephede de ıslanmaya bağlı olarak renk değişimleri, sıva çatlakları, kabarması ve dökülmeleri görülmektedir (Şekil 22) (Şekil 23 (a) (b)).

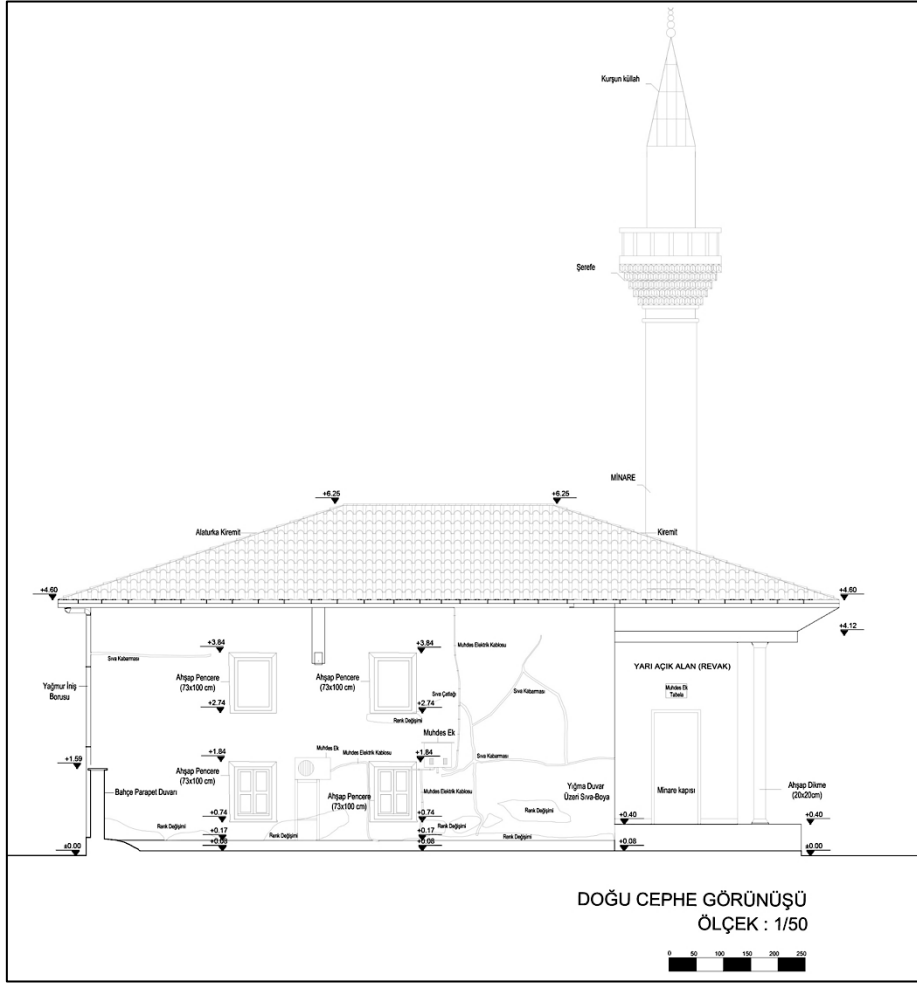
Şekil 23. (a) Hilmi Efendi Cami Doğu Cephesi (2024)

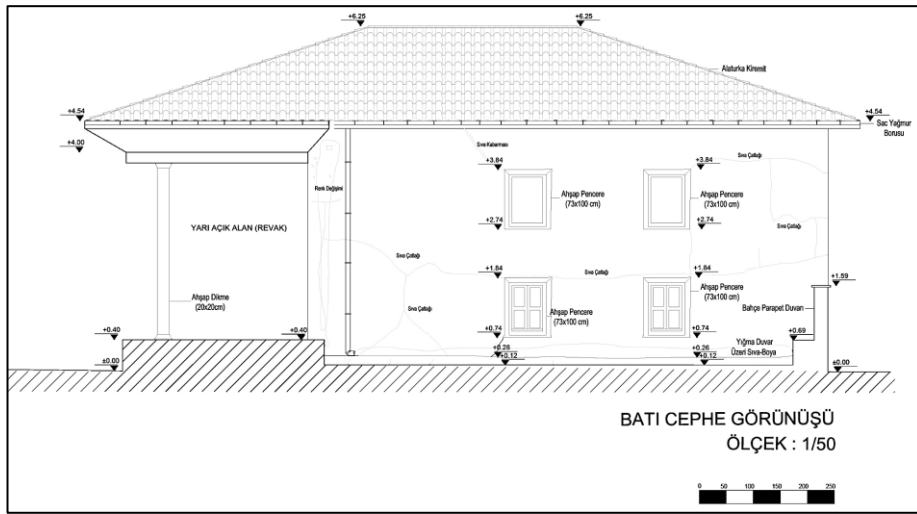
Şekil 23. (b) Hilmi Efendi Cami Batı Cephesi (2024)

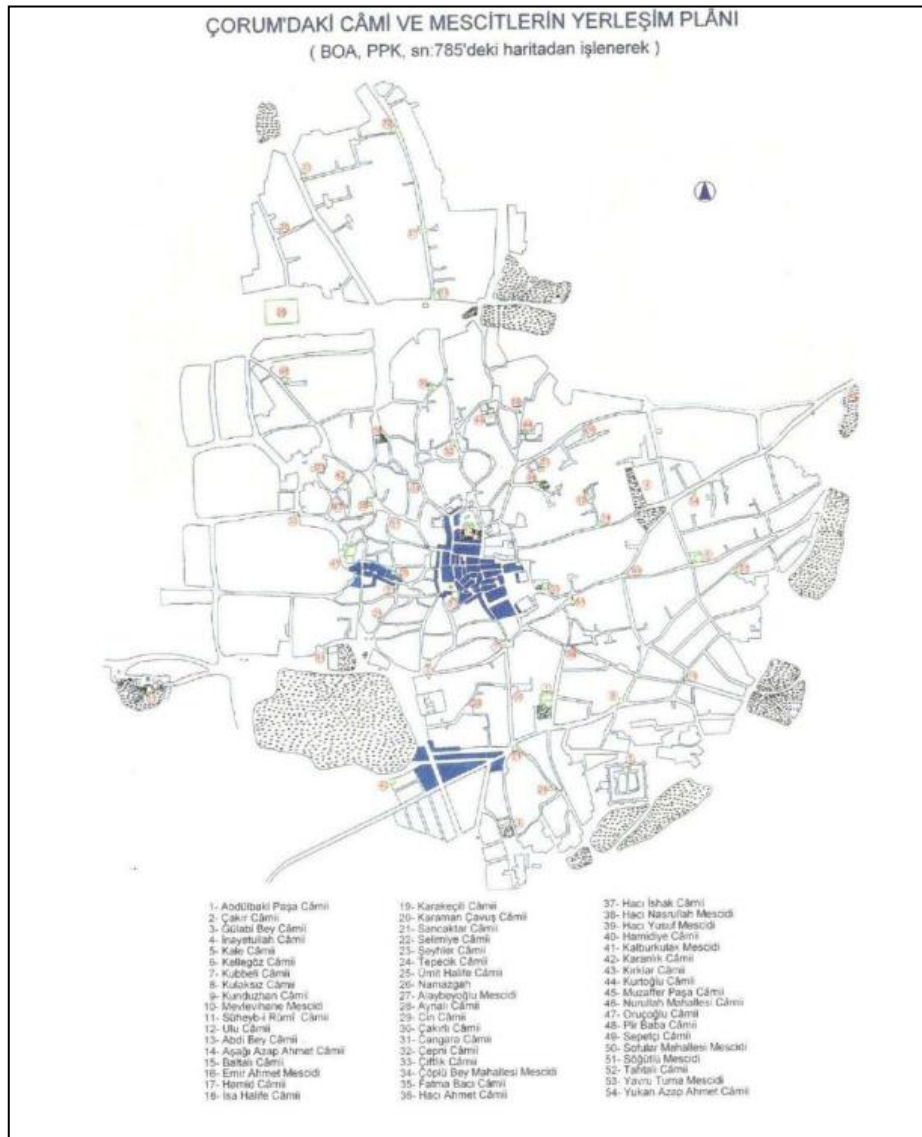
Şekil 24. Çorum'daki Cami ve Mescitlerin Yerleşim Planı (Dündar, 2007, s.209)

Çorum iline ait 1892 tarihli Osmanlı arşivindeki haritada ismi görünen ancak günümüze ulaşamayan birçok mescit ve cami (2004 yılı verilerinde toplamda 39 cami ve 32 mescit) bulunmaktadır (Şekil 24) (Dündar, 2007, s.209). Dündar, yapıların tahribat ve yok olma nedenini; taş temel üzerine kerpiçten, düz ahşap tavanlı ve kırma çatılı olarak inşa edilmeleri, Çorum'un Kuzeydoğu Anadolu deprem fay hattı üzerinde yer alması sebebiyle yıkıcı depremlere maruz kalmaları ve bazı cami ve mescitlerin vakıflar tarafından ihale yoluyla satılmaları veya yerlerinin yerel resmî kurumlara bırakılmaları olarak açıklamaktadır (Dündar, 2004, s.168).

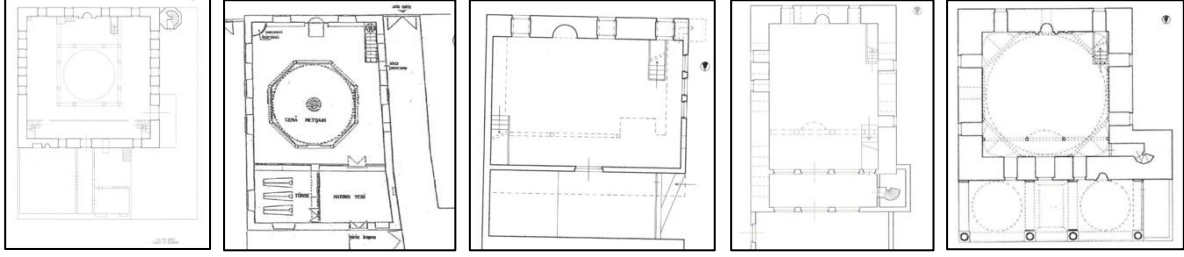
Şekil 25. (a) Kare Planlı ve Merkezi Kubbeli Camiler (Kulaksız Cami Planı) (Dündar, 2007, s.56)

(b) Dikdörtgen Planlı Merkezi Kubbeli Camiler (Mevlevihane Mescidi Planı) (Dündar, 2007, s.67)

(c) Enine Dikdörtgen Planlı Tek Sahınlı ve Ahşap Tavanlı Camiler (Kale Cami Planı) (Dündar, 2007, s.37)

(d) Boyuna Dikdörtgen Planlı Tek Sahınlı ve Ahşap Tavanlı Camiler, (Kunduzhan Cami Planı) (Dündar, 2007, s.62)

(e) Kubbe ile Örtülü Kare veya Dikdörtgen Planlı Camiler, (Gülabi Bey Cami Planı) (Dündar, 2007, s.26)

Dündar, Çorum Cami ve mescitleri üzerinde yaptığı çalışmada; Çorum cami ve mescitlerini plan tipleri bakımından (a) Kare planlı ve merkezi kubbeli camiler, (b) Dikdörtgen planlı merkezi kubbeli camiler, (c) Enine dikdörtgen planlı tek sahninli ve ahşap tavanlı camiler, (d) Boyuna dikdörtgen planlı tek sahninli ve ahşap tavanlı camiler, (e) Kubbe ile örtülü kare veya dikdörtgen planlı camiler olmak üzere beş gruba ayırmıştır (Dündar, 2004, s.150-152) (Şekil 25).

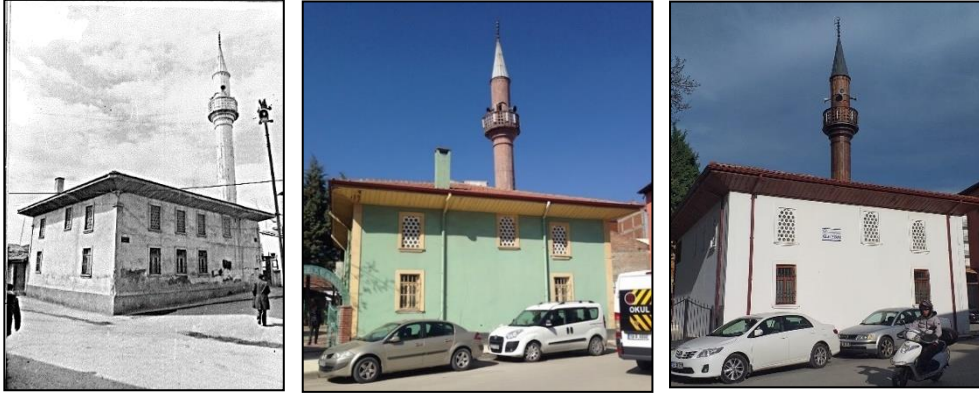
Şekil 26. Kellegöz Cami Görünümü (KTB,1983; Dündar, 2004, s.208; Foto: Keçelioğlu, 2023)

Çorum merkezinde bulunan Kellegöz Cami; Kale Mahallesi, Müftü Tevfik Sokak ile Milönü Caddesi'nin kesiştiği köşede bulunmaktadır (Şekil 26). Caminin inşa kitabesi yoktur. Ancak camide "Kellegöz Cami 1660" yazılı bir levha bulunmaktadır. Hurufat defterlerindeki kayıtlarda bu isimle anılan bir mescit veya cami bulunmamakta olup bu durum caminin isminin sonradan değiştiği ya da yakın zamanda inşa edilmiş olmasıyla açıklanmıştır. Osmanlı arşivleri 1892 yılına ait haritada ismi geçen ve Miladi 1908'de tamir edildiği bilgisi doğrultusunda (1973 Çorum İl Yıllığı, s.128) caminin Hurufat defterlerinde farklı isimle kayıtlı olduğu sonucuna varılmıştır (Dündar, 2004, s.38-41). Cami 1983 tarihinde tescil edilerek koruma altına alınmış (Demirci, 2013, s. 66-67) ve 2019 tarihli tescil fişine göre yapının koruma durumu iyi olarak belirtilmiştir. Banisi ve mimarı hakkında bir bilgi bulunmayan cami 2020 yılında restorasyon geçirmiştir.

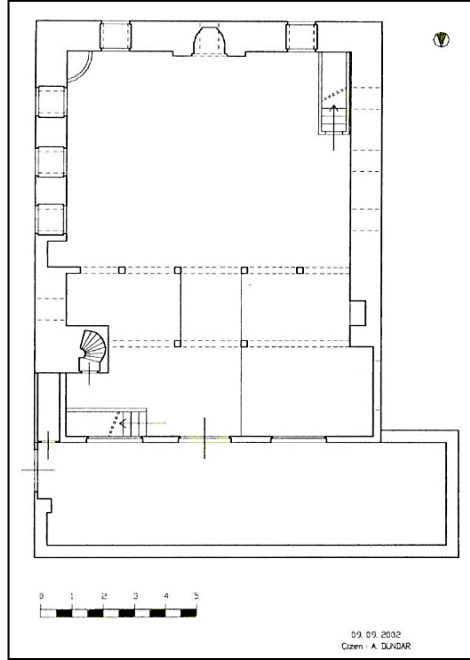
Şekil 27. Kellegöz Cami Planı (Dündar, 2004, s.43)

Kellegöz Cami, kuzey-güney istikametine uzanan dikdörtgen planlı, düz ahşap tavanlı dışardan geniş saçaklı kırma kiremit çatıyla örtülü bir harimden oluşur (Şekil 27). Harimin kuzeyinde küçük bir avlu yer almakta olup avluya ulaşım Milönü Caddesi üzerindedir. Caminin beden duvarları kerpiçten olup taş temeller üzerine oturmaktadır (Dündar, 2004, s.39). Çimento ile sıvanmış duvarlar; doğu, batı ve güney cephelerinde yaklaşık 0.95 m kuzey duvarında ise 0.20 m ölçülerindedir. Harim bölümüne kuzeydeki kapıdan ulaşılmaktadır. Mihrap mihrabındaki düz atkılı kapının dış yönüne ahşaptan basık kemer yapılmıştır. Yapıya giriş kahverengi yağlı boyalı çift kanatlı tablalı kapıdan sağlanmaktadır. Yapının tek sahınlı harim kısmı dört taraftan duvarlara oturan düz ahşap tavanla örtülüdür. Tavan göbekli ve doğu-batı yönünde belirli aralıklarla yerleştirilmiş çitakari uzun dikdörtgen süslemelere sahiptir. Harimin kuzey bölümü mahfil olarak tasarlanmış mahfilin alt bölümü üç bölüme ayrılmıştır. Orta bölümden harime giriş sağlanırken batı tarafında camekânlı bir oda, doğu tarafında mahfile ulaşımı sağlayan on üç basamaklı merdiven ve minare bulunmaktadır. Mahfilin altında batı ve doğuda yer alan her iki bölüm ahşap korkuluklarla çevrilmiştir (Dündar, 2004, s.38). Ahşap direkler ve üç yönde duvarlara taşıtılan ve ahşap ayırıcı korkulukları olan mahfilin güney tarafı orta bölümü harime doğru yarım daire şeklinde dışarı çıkma yapmaktadır. Mahfilin tavanı da doğu-batı yönünde uzanan çitakari dikdörtgenlerle süslenmiştir. Caminin batı cephesinde evlerin bulunması dolayısıyla alttan pencere açılmamıştır. Diğer cephelerde düz atkılı dikdörtgen ahşap pencereler yer almaktadır. Caminin doğu, batı ve güney cephesindeki üst pencereler dışardan düz atkılı ve alçı şebekeli, içerden sivri kemerli ve vitraylıdır. Kuzey giriş cephesi üst sırada ise dikdörtgen ahşap pencereler yer almaktadır. Güney duvarının ortasından dikdörtgen çerçeveli bitkisel motifli bordürlü alçı bir mihrap yer almaktadır. Mihrabın 3.40 m batısında, güneybatı köşede yapım tarihi 17. yy. tarihlenen 2.70x0.70m ebatlarında yedi basamaklı ahşap minber bulunmaktadır. (Dündar, 2004, s.38-39). Minberin dört ahşap sütunlu taht kısmı ahşap bir külahla örtülmüştür. Taht bölümünün alt kısmı yedi

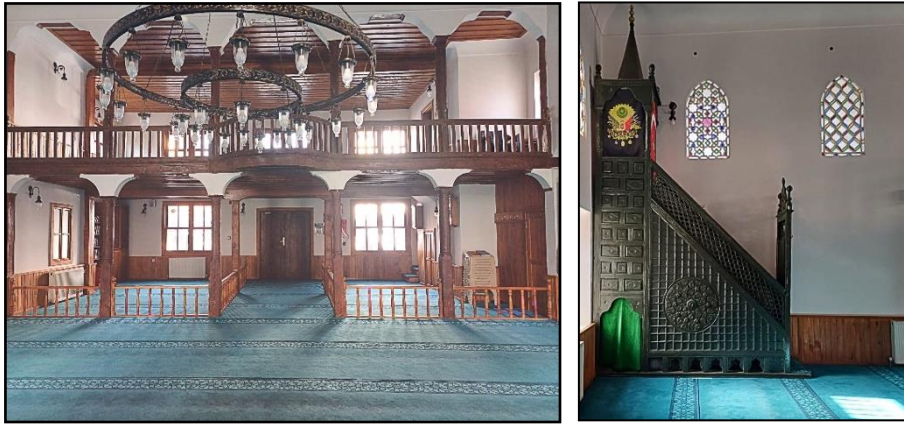
Şekil 28. Kellegöz Cami Ahşap İç Mekân Görünümleri (Foto: Keçelioğlu, 2023)

sıra kare ve dikdörtgenlerden oluşan motiflerle süslenmiştir. Minberin yekpare korkulukları ajur tekniğinde eşkenar dörtgen motiflerle tezyin edilmiştir. Minberin mihrap tarafına bakan yüzü çıtakari karelerle süslenmiş ortasında da yuvarlak bir rozet bulunmaktadır. Bu kısmın alt sırasına 7 eşit parçalı kemerli nişler yerleştirilmiştir (Şekil 28) (Hakyemez, 2019, s.152). Kellegöz Camisi'nin minaresi harimin kuzeydoğu beden duvarına bitişik ve ahşaptandır. Minareye mahfilin altındaki kapıdan, mahfilden ve avludan girilebilmektedir (Dündar, 2004, s.39).

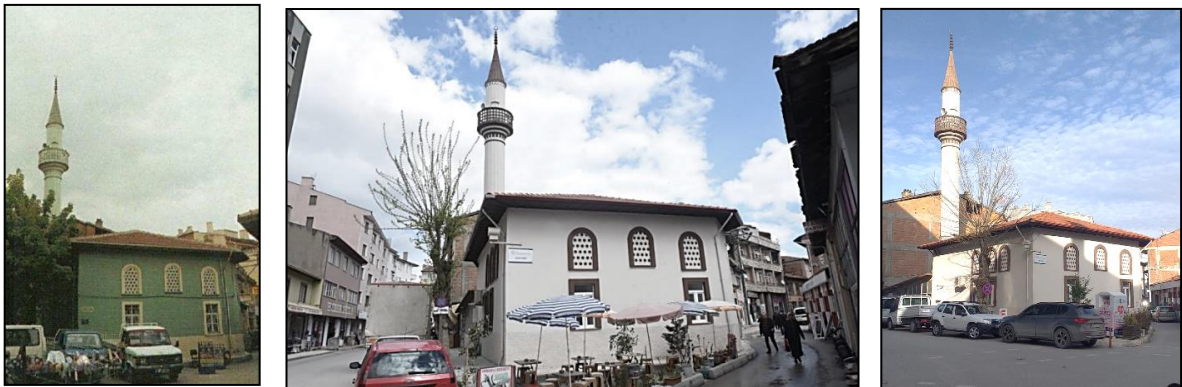
Şekil 29. Çakır Cami Görünümü (Dündar, 2004, s.208; Hakyemez, 2019, s.267; Foto: Keçelioğlu, 2023)

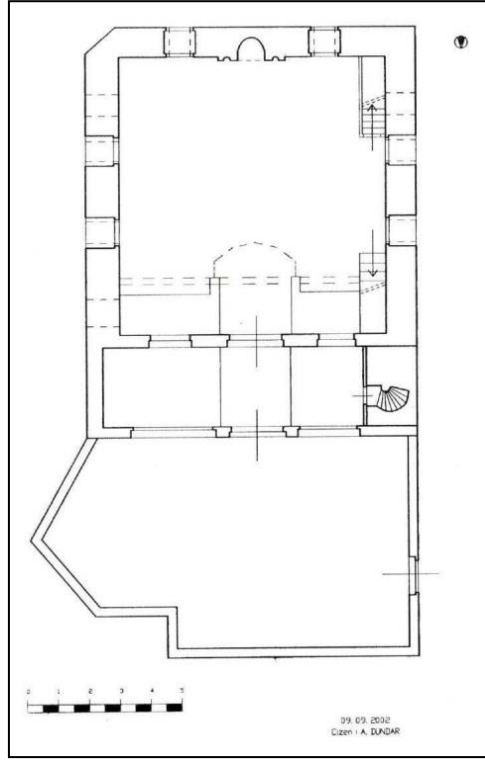
Şekil 30. Çakır Cami Planı (Dündar, 2004, s.19)

Çakır Camii, kare planlı harim ve onun kuzeyinde yer alan üç taraftan kapalı son cemaat yeri ve üzeri sonradan üst örtüyle örtülen kuzeydeki yamuk avludan oluşmaktadır (Şekil 30). Düz ahşap tavanlı yapı dışardan geniş saçaklı kırma kiremit çatıyla örtülüdür. Yapı taş temeller üzerine kerpiç örgü ve ahşap hatıllı duvarlarla inşa edilmiştir. Çimento sıvalı duvarlar doğu ve güney cephelerde 1.10 m, batıda 1.00 m kalınlığındadır. Kuzey duvarı hımiş tekniğiyle yaklaşık 0.25 m kalınlığında örülmüştür. Caminin son cemaat yerinin üstü kapatılarak harimin kuzeyindeki mahfile katılmıştır. Son cemaat kısmından harime düz atkılı ahşap çift açılımlı kapıdan girilmektedir. Yaklaşık kare biçimli (8.60x8.20) harim düz ahşap tavanla örtülmüştür. Üç yönde duvarlara kuzeyde ahşap direkleri bağlayan kirişlere oturan göbekli tavan doğu-batı yönünde uzanan ince uzun çitakari dikdörtgenlerle süslenmiştir (Dündar, 2004, s.15) (Şekil 31).

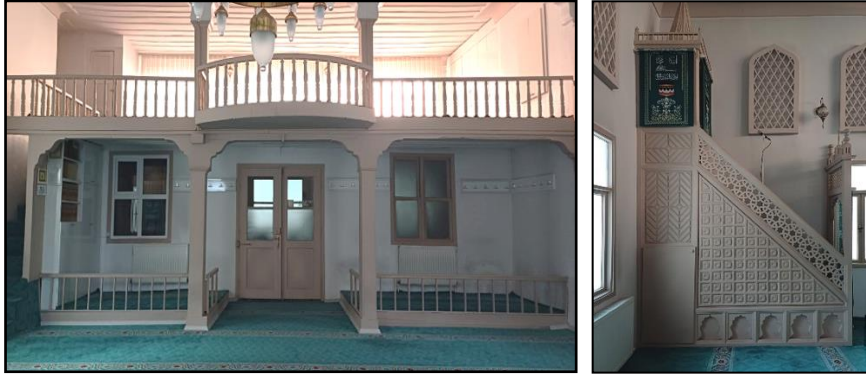
Şekil 31. Çakır Cami Ahşap İç Mekân Detayları (Foto: Keçelioğlu, 2023)

Minberin dört ahşap sütunlu taht kısmı ahşap bir külahla örtülmüştür. Taht bölümünün açık olan en alt kısmı düz ahşap bir kapıyla kapatılmış üst kısımları sırasıyla bir kare bir dikey uzanan dikdörtgen şeklinde ikiye ayrılmış ve içerileri eğik çubuklarla süslenmiştir. Minberin yekpare korkulukları ajur tekniğinde ortasında altıgen yıldız bulunan yuvarlak geçme motiflerle tezyin edilmiştir. Minberin mihrap tarafına bakan yüzü içlerine gülce yerleştirilmiş geometrik karelerle süslenmiştir. Bu kısmın alt sırası 5 eşit parçaya ayrılarak içleri sağır dilimli kemer şeklinde düzenlenmiştir (Dündar, 2004, s.17; Hakyemez, 2019, s.264-265) (Şekil 31). Çakır Cami'nin minaresi son cemaat yerinin batısında ahşaptan inşa edilmiştir. Minareye hem son cemaat yerinden hem de mahfil kısmından geçilmektedir (Dündar, 2004, s.15).

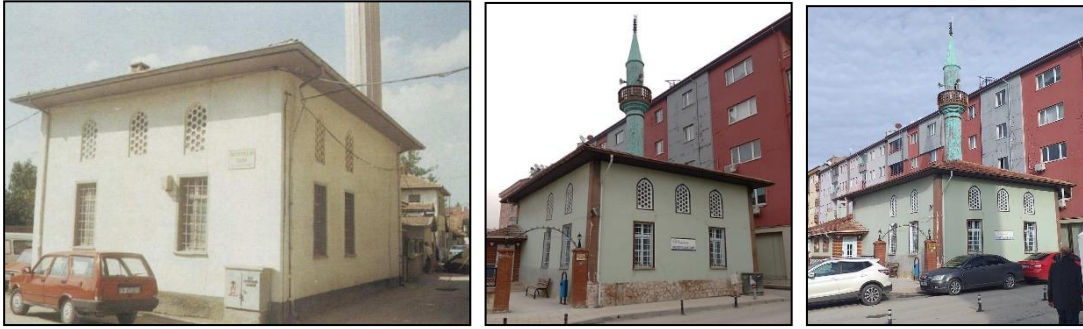
Şekil 32. İnyetullah Cami Görünümü (KTB, 2020; Hakyemez, 2019, s.292; Foto: Keçelioğlu, 2023)

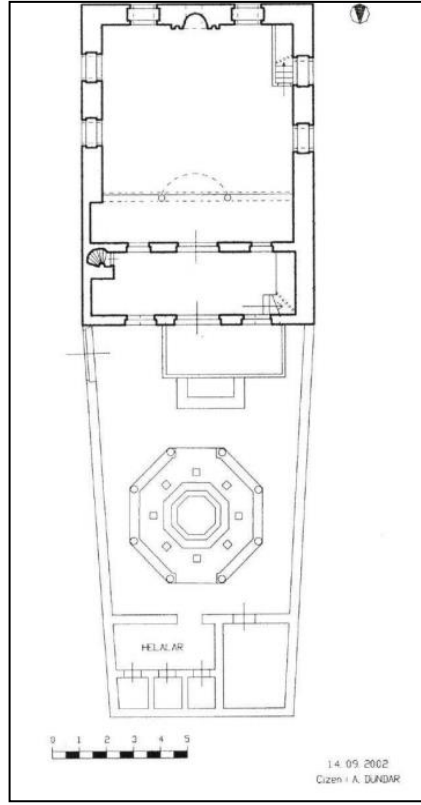
Şekil 33. İnyetullah Cami Planı (Dündar, 2004, s.31)

Cami, kuzey-güney yönünde tek sahnin halinde uzanan dikdörtgen planlı harim ve harimin kuzeyinde yer alan son cemaat yeri ve kuzey avludan oluşmaktadır. Son cemaat yerinden kuzeye doğru daralan bir şekil gösteren avlunun ortasında sekizgen bir şadırvan, kuzeyinde ise helalar yer almaktadır (Şekil 33). İnyetullah Cami'nin duvarları taş temeller üzerine ahşap hatıllı kerpiçten inşa edilmiştir. Kuzey cephede ise hımiş tekniği kullanılmıştır. İçten ve dıştan çimento sıvalı duvarlar; doğu, batı ve güney cephelerinde yaklaşık 0.75 m kuzey cephesinde ise 0.20 m ölçülerindedir. Çift kanatlı ahşap bir
