# Çorum Sungurlu Hilmi Efendi Cami'nin Korunması Üzerine Bir İnceleme

## A Research about Conservation of Çorum Sungurlu Hilmi Efendi Mosque

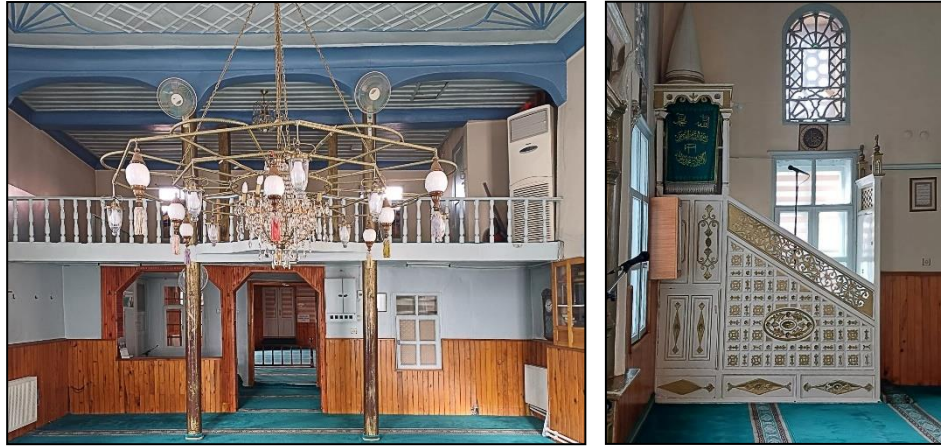
Şekil 34. İnyetullah Cami Ahşap İç Mekân Detayları (Foto: Keçelioğlu, 2023)

kapıyla son cemaat yerine ve oradan ahşaptan ikinci bir kapıyla harim alanına girilmektedir. Kareye yakın plana sahip harim dört yönde duvarlara oturan düz ahşap tavanla örtülüdür (Dündar, 2004, s. 27). Göbeksiz ahşap tavanı dört köşede yelpaze motifli kare ve dikdörtgenlerden oluşan çitakari süslemelidir. Harimin kuzeyinde mahfil yer almakta olup mahfil; ahşap direkler ve üç yönde duvarlara taşıtılmaktadır. Ahşap korkuluklarla çevrili mahfilin güney tarafı mihrap mihreri yay şeklinde dışarı taşırılarak müezzinin yeri belirginleştirilmiştir. Mahfilin tavanı da doğu-batı yönünde uzanan dikdörtgen çitakari süslenmiştir. Caminin alt sıra pencereleri düz atkılı ve dikdörtgen şeklinde ahşaptandır. Üst sıra pencereleri doğu, batı ve güney cephelerinde dışardan sivri kemerli alçı şebekeli içerden sivri kemerli camlı güney cephesinde ise vitraylıdır. Kuzey cephe üst sıra pencereleri ise dikdörtgen ahşaptandır (Dündar, 2004, s. 28). Güney cephesinin ortasında dikdörtgen ahşap çerçeveli mihrap yer almaktadır. Mihrabın 2.34 m batısında ise 20.yüzyıl başlarında yapılmış 2.20x0.70 m ölçülerinde beş basamaklı ahşap minber bulunmaktadır. Minberin dört ahşap sütunlu taht kısmı ahşap bir külahla örtülmüştür. Taht bölümünün altı dört eşit dikey dikdörtgene ayrılarak bitkisel ve geometrik motiflerden oluşan kompozisyonlarla doldurulmuştur. Minberin yekpare korkulukları ajur tekniğinde bitkisel motiflerle tezyin edilmiştir. Minberin mihrap tarafına bakan yüzünün ortasında oval bir rozet çevresi kare ve dikdörtgenler içine yerleştirilmiş geometrik motiflerle süslenmiştir. Bu kısmın alt sırasında iki ve taht bölümünün alt sırasında bir adet dikdörtgenin içine uçlarında birer palmet bulunan baklava dilimi motifler yerleştirilmiştir. Üç motifinde ortasında stilize birer palmet ve ortalarında gülçeler bulunmaktadır (Dündar, 2004, s. 29; Hakyemez, 2019, s.289) (Şekil 34). Son cemaat yerine dahil edilen İnyetullah Cami'nin minaresi ahşaptandır. Minareye hem son cemaat yerinden hem de mahfilden çıkılmaktadır (Dündar, 2004, s.27).

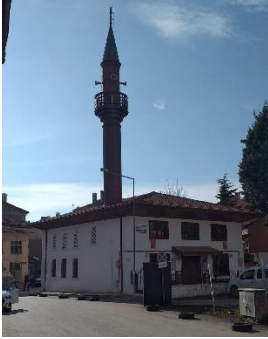
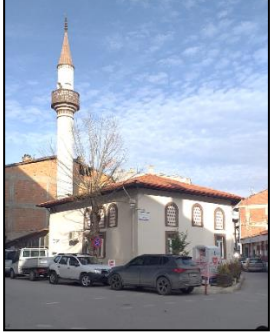
Kellegöz Cami (17.yy)	Hilmi Efendi Cami (18. yy)	İnayetullah Cami (18.yy)	Çakır Cami (19.yy)

Şekil 35. Kellegöz, Hilmi Efendi, İnayetullah ve Çakır Camileri Plan ve İç Mekân Kurgusu

Hilmi Efendi Cami ile benzerliği tespit edilen tescilli Kellegöz Camii, İnyetullah Camii ve Çakır Cami'leri beraberce değerlendirildiğinde hepsinin Çorum cami ve mescitlerinde çokça görülen dikdörtgen planlı, tek sahnalı ve ahşap tavanlı camiler grubuna girdikleri görülmektedir (Şekil 35). İncelenen dört cami de içerden düz ahşap tavanla, dışarıdan kiremit kırma çatı ile örtülüdür. Çorum cami mimarisinde en yaygın görülen taş temel üzerine kerpiç yığma duvar yapım tekniği tescilli her üç camide görülmektedir. Camilerin doğu, batı, güney cephe duvarlarında "0.75-0.110 m ölçülerinde" kalın kerpiç duvarlar ve kuzey giriş cephesinde hımsız "0.20-0.25 m" ölçülerinde ince duvarlar bulunmaktadır. Hilmi Efendi Cami'nde yerinde yapılan incelemelerde ana beden duvarları 0.70 m ölçüsünde ve dökülen sıvaların altında kerpiç malzemeli olduğu tespit edilmiştir. Kuzey giriş cephe
