YEŞİL KAMPÜS ENERJİ FİZİBİLİTE ETÜDÜ: SÜLEYMAN DEMİREL ÜNİVERSİTESİ ÖRNEĞİ

GREEN CAMPUS ENERGY FEASIBILITY STUDY: THE CASE OF SULEYMAN DEMİREL UNIVERSITY

Gümüşbaş, S.M., Gürel, B., (2024). Yeşil Kampüs Enerji Fizibilite Etüdü: Süleyman Demirel Üniversitesi Örneği, Mühendislik Bilimleri ve Tasarım Dergisi, 12(4), 749-764.

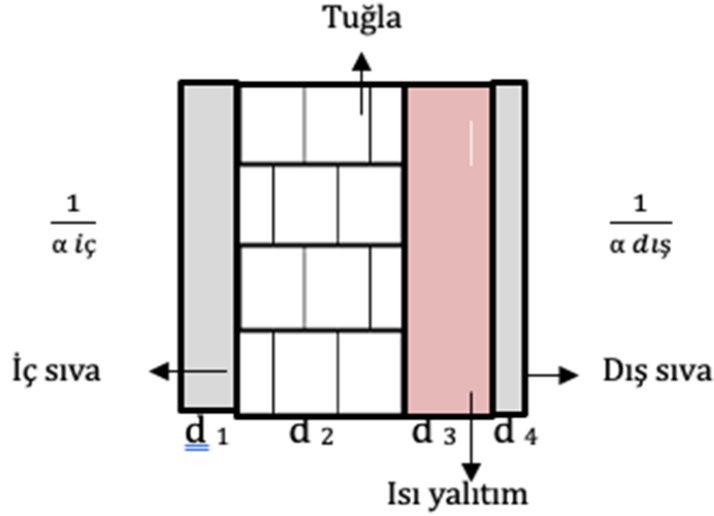
Şekil 1. Yalıtımlı Duvar Örneği (Insulated Wall Example)

Şekil 1'de verilen yalıtımlı duvar örneğinin U faktörü değeri hesaplaması Denklem 2 ve 3 ile yapılmaktadır.

$$U = \frac{1}{\frac{1}{\alpha_{iç}} + \frac{d}{\lambda_1} + \frac{d}{\lambda_2} + \frac{d}{\lambda_3} + \frac{d}{\lambda_4} + \frac{1}{\alpha_{dış}}} \quad (3)$$

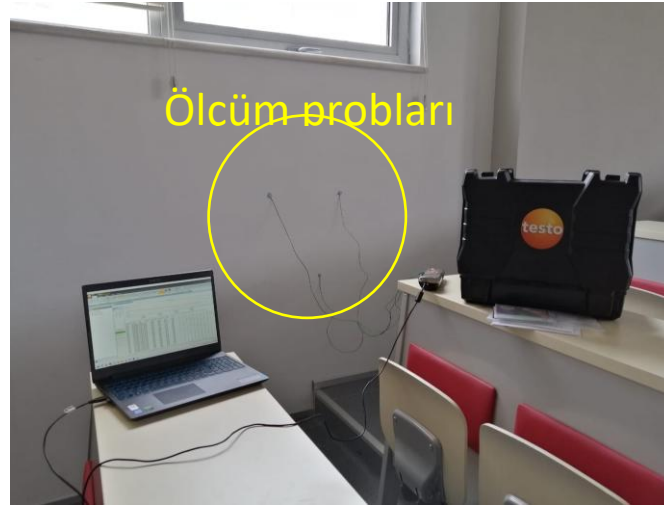
Şekil 2. U Faktörü ölçümü (U Factor measurement)

Bu çalışma, Mühendislik Fakültesi E4 binası ve Batı Kampüsü Merkezi derslikler binasında kış aylarında yapılan U faktörü ölçümlerini içermektedir. Ölçümler, personel ofislerinde, sınıflarda ve laboratuvarlarda, Testo 635 cihazı kullanılarak gerçekleştirilmiştir. Şekil 2'de görüldüğü gibi, Cihazın sensörleri, duvar sıcaklığını ölçmek için duvara yapıştırılmış ve dış ortam sıcaklığı için bir sıcaklık ölçüm probu kullanılmıştır. Veri toplama süreci ortalama 30 dakika sürmüştür ve sonrasında bilgisayar aracılığıyla analiz edilmiştir. Ölçümler, 2021 Aralık ayından 2022 Mart ayına kadar, ayların en soğuk günlerinde, sabahın erken saatlerinde yapılmıştır.

U faktörü değerleri Mühendislik Fakültesi E4 binasında bulunan ofislerde yapılan ölçümlerde Aralık ayında 0,829 W/m² °C, Ocak ayında 0,555 W/m² °C, Şubat ayında 0,764 W/m² °C ve Mart ayında ise 0,961 W/m² °C olarak ölçülmüştür. Sonuçlar Tablo 3'de verilmiştir. Ofislerdeki ölçüm sonuçları TS 825 standartlarına yakın olmakla birlikte standart değerin üzerindedir. Bunun sebebi olarak bina duvarlarının dış mantolamasının yeterli olmaması

ve binaların yaşlı olması nedeniyle yıpranmış olması değerlendirilmektedir. Kuzeye bakan laboratuvar duvarlarında yapılan ölçümlerde U faktörü değerleri Aralık ayında $1,321 \text{ W/m}^2 \text{ }^\circ\text{C}$, Ocak ayında $1,028 \text{ W/m}^2 \text{ }^\circ\text{C}$, Şubat ayında $1,157 \text{ W/m}^2 \text{ }^\circ\text{C}$ ve Mart ayında $1,951 \text{ W/m}^2 \text{ }^\circ\text{C}$ 'dir. Bu değerlerin, güneye bakan ofisteki ölçümlere göre daha yüksek olduğu ve TS 825 standartlarından da çok yüksek olduğu tespit edilmiştir. Bunun sebebinin laboratuvarın zemin katta olduğu için duvarlarının yalıtımsız olduğunu söyleyebiliriz. Dersliklerde ki kolonlardan yapılan U faktörü ölçümlerinde Aralık ayında $2,155 \text{ W/m}^2 \text{ }^\circ\text{C}$, Ocak ayında $2,220 \text{ W/m}^2 \text{ }^\circ\text{C}$, Şubat ayında $2,420 \text{ W/m}^2 \text{ }^\circ\text{C}$ ve Mart ayında $1,535 \text{ W/m}^2 \text{ }^\circ\text{C}$ olarak bulunmuştur. Kolonlarda yalıtım olmadığı için duvarlara göre U faktörü değerinin daha fazla ve Bu durumunda kolonlardan daha fazla ısı kaybına sebep olduğu tespit edilmiştir. Batı Yerleşkesi Merkezi Dersliklerinde yapılan U faktörü ölçümlerinde Aralık ayında $0.170 \text{ W/m}^2 \text{ }^\circ\text{C}$, Ocak ayında $0.157 \text{ W/m}^2 \text{ }^\circ\text{C}$, Şubat ayında $0.160 \text{ W/m}^2 \text{ }^\circ\text{C}$ ve Mart ayında $0.170 \text{ W/m}^2 \text{ }^\circ\text{C}$ olarak tespit edilmiştir. Bu değerler TS 825 standartları sınır değerlerinin çok altında olduğu için istenilen seviyelerdedir. Bunun sebebinin duvarların ısı yalıtımı iyi olduğu için ısı kayıplarının da çok az olduğu olarak yorumlanmıştır.

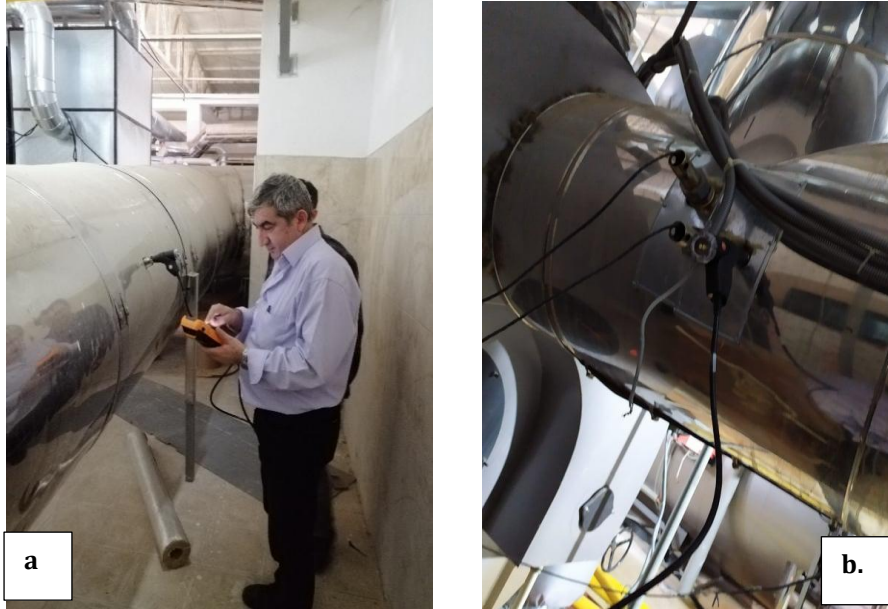
Şekil 3. Baca Gazı Analizörü İle Bacadan Numune Alımı a. Isı Merkezindeki Kazandan Numune Alımı, b. Yüzme Havuzundaki Kazandan Numune Alımı (Sampling from Chimney with Flue Gas Analyzer a. Sampling from Heat Center Boiler, b. Sampling from Swimming Pool Boiler)

SDÜ'nün ısı merkezi, 8 MWth gücünde iki adet ve 6 MWth gücünde dört adet doğalgaz kazanına sahiptir. Ayrıca, acil durumlar için fuel-oil ile çalışabilen bir doğalgaz kazanı da mevcuttur. Isı merkezinde gerçekleştirilen baca gazı analizleri, Testo 300 Baca Gazı Analizörü kullanılarak yapılmıştır. Bu ölçümler sırasında, 8 MWth gücündeki kazan ölçüm için referans noktası olarak kullanılmıştır. Kazan ve kondenserin çıkışındaki baca borularındaki numune alma delikleri, Şekil 3'te belirtildiği üzere kullanılmıştır. Benzer bir şekilde, yüzme havuzundaki 1,5 MW kapasiteli, yağışmalı ve O₂ yanma kontrolü olmayan kazanda da baca gazı analizi gerçekleştirilmiştir.

Tablo 4'te belirtildiği üzere, ısı merkezindeki kazan baca gazı çıkış sıcaklığı $104 \text{ }^\circ\text{C}$ olup, kondenser çıkış sıcaklığı ise $72,3 \text{ }^\circ\text{C}$ 'dir. Isı merkezindeki O₂ ve CO₂ mol oranı, yangın verimi, CO salınımı, hava fazlalık katsayısı (λ), ortam sıcaklığı (T₀), Baca gazı çiğlenme noktası sıcaklığı (T_{çığ}) değerleri sırasıyla % 3,5, % 12, % 96,4, 0 ppm, 1,2, 27°C ve $56,6 \text{ }^\circ\text{C}$ 'dir. Isı Merkezindeki Kazan Kondenser Çıkışından ölçülen sıcaklık, O₂ ve CO₂ mol oranı, yanma verimi, CO salınımı, hava fazlalık katsayısı (λ), ortam sıcaklığı (T₀), Baca gazı çiğlenme noktası sıcaklığı (T_{çığ}) değerleri sırasıyla $72,3 \text{ }^\circ\text{C}$, % 3,5, % 10, % 97,9, 2 ppm, 1,2, $27,3 \text{ }^\circ\text{C}$ ve $56,6 \text{ }^\circ\text{C}$ şeklindedir. Bu çalışmada hava fazlalık katsayısı (λ) değeri Denklem (4) kullanılarak hesaplandı. Elde edilen veriler değerlendirildiğinde, ısı merkezinde bulunan kazanlarda O₂ trimli brülör ve baca gazı kondenseri olduğu için, kazanlardaki yangın ve ısı veriminin yüksek olduğu anlaşıldı. Baca gazı yoğunlaşma sıcaklığı 56°C seviyesine kadar indirilirken, hatta kazan ilk çalışması sırasında baca gazı kondenserinde yoğunlaşma meydana gelmektedir. Kazanlar tamamen scada ile otomasyon edilirken, emisyon ve yangın verimleri de optimize edilmektedir. Oksijen trimli brülör sayesinde yanmanın neredeyse yüzde yüze yaklaştığı ve CO'nun oluşmadığı görüldüğü için bacadaki su buharı kondenserde yoğunlaştıktan sonra CO₂ içeren baca gazının atıldığı gözlemlendi. Ancak, yapılan çalışmalar sırasında kondenserin baca gazını her zaman yoğunlaştırmadığı da belirlendi. Kondenserin su giriş tarafı sıcaklığı $40 \text{ }^\circ\text{C}$ 'nin üzerine çıktığında, baca gazı yoğunlaşma sıcaklığı olan $56 \text{ }^\circ\text{C}$ 'nin altına inememekte ve yoğunlaşma durmaktadır. Dolayısıyla, baca gazındaki yaklaşık %10 hacimsel orana sahip su buharının yoğunlaşmasıyla kazanılacak bir gizli ısı kaybı oluşmaktadır. Kondenserin su tarafı giriş sıcaklığının 40°C 'nin altında tutulmasıyla baca gazındaki su buharından gizli ısı elde edilebilecek ve kazanın verimi en az %6 oranında artırılabilir. Ayrıca, yalnızca doğalgaz yakıtlı kazanı bulunan, O₂ trimli brülör yerine normal brülör kullanan ve kondenser olmayan $1,5 \text{ MWth}$ ısı güce sahip yüzme havuzu kazanından çıkan baca gazı sıcaklığı, O₂ ve CO₂ mol oranı, yanma verimi, CO salınımı, hava fazlalık katsayısı (λ), ortam sıcaklığı (T₀) ve Baca gazı çiğlenme noktası sıcaklığı (T_{çığ}) değerleri sırasıyla $120,5 \text{ }^\circ\text{C}$, % 4,5, % 9,43, % 95,4, 4 ppm, 1,27, $27,3 \text{ }^\circ\text{C}$ ve $55,6 \text{ }^\circ\text{C}$ 'dir. Bu nedenle, yüzme havuzu baca gazındaki gizli ısı baca gazı kondenseri ile geri kazanılarak sistem

verimliliğinin % 12'ye kadar artabileceği öngörülmektedir. Ayrıca, brülör fanının hızının azaltılmasıyla hava fazlalık katsayısının (λ) 1,2'ye indirilmesi de önerilmiştir.

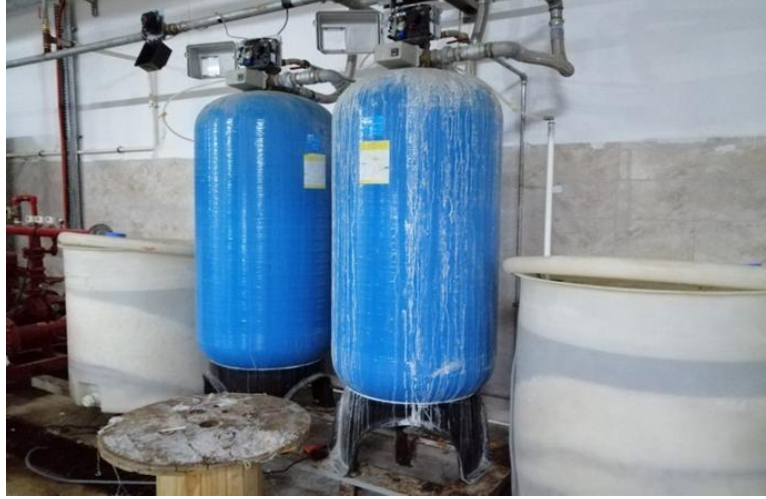
Şekil 9. Su Yumuşatma Cihazı (İyon Değiştirici) (Water Softening Device (Ion Exchanger))

Kazan gövdesinin korozyona uğramaması için kazan besi suyu şartlandırılmaktadır. Su yumuşatma işlemi, merkezi ısıtma sistemine uygulanmaktadır. Su yumuşatması, korozyona karşı koruma sağlamakta ve ısı ve besi suyu kaybını azaltmaktadır. Blöf, kazan suyundaki katı madde konsantrasyonunu sabit tutmak amacıyla suyun bir kısmının dışarı atılmasıdır. Su yumuşatma işlemi sayesinde normal şartlarda blöf işlemine ihtiyaç duyulmamaktadır. Isıtma sistemi içerisinde su yumuşatma cihazından(Şekil 9) sonra besi suyunun ve kazan suyunun iletkenliği ölçülmektedir.
