# İstanbul'da Kayıp Bir Selâtin Camii: Anadoluhisarı Fatih Sultan Mehmed Camii

Oğulcan Avcı  
Nurcan Boşdurmaz

## A Hitherto Unidentified Sultanic Mosque in Istanbul: The Anadoluhisarı Fatih Sultan Mehmed Mosque

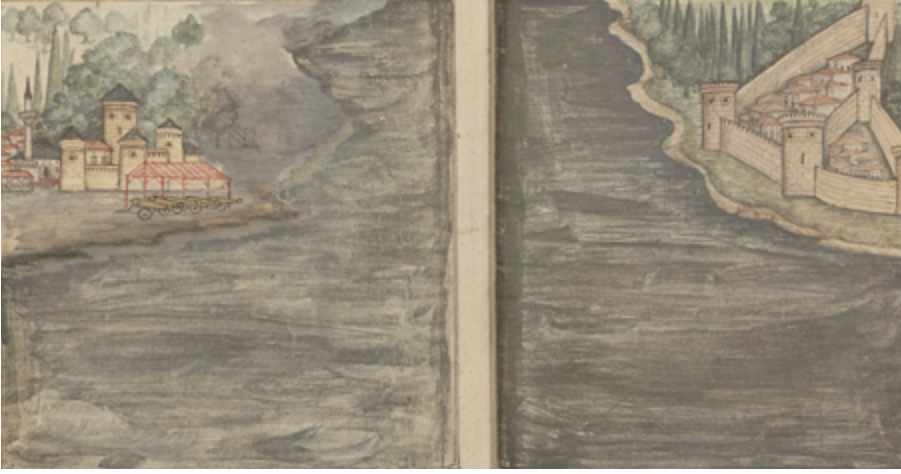
Şekil 1: Anadolu ve Rumeli hisarlarının tasviri. Nevizade Atayî, *Hamse*, Milli Saraylar İdaresi Başkanlığı Topkapı Sarayı Müzesi Kütüphanesi, R.816, 71b-72a.

mescidi olduğu, II. Abdülhamid tarafından yeniden inşa edilen yapının yıkılan ilk mescidin bulunduğu yerin biraz uzağına, Anadoluhisarı sur duvarlarının dışına inşa edildiği bilgilerin doğru olmadığı anlaşılmaktadır.<sup>22</sup> Nevizâde Atâyî'nin betimlemeleri arasında Topkapı Sarayı Müzesi Kütüphanesi (TSMK) R. 816 numaralı *Hamse* nüshasında bulunan Anadolu ve Rumeli hisarlarının tasviri Anadoluhisarı'nda bulunan Anadoluhisarı Camii'ni göstermesi açısından önemlidir (şek. 1).

Nevizâde Atâyî'nin 17. yüzyılın ortalarında tamamladığı *Hamse*'sinin tarihsiz bir TSMK nüshasında bulunan tasviri yapan sanatçı, Anadoluhisarı'na kuzeyden bakmaktadır. Bu resimde yapının yeri doğru olarak işaretlenmiştir. Walters Art Museum (WAM) nüshasında (1721) ise sanatçı hisara caminin görünemeyeceği bir açıdan, güney yönden bakmışsa da öneminden dolayı yapıyı yok sayamamış ve mecburen sur içinde göstermiştir (şek. 2). İlk yapının hangi plan ve mekân düzeninde inşa edildiği ya da edilmiş olabileceği konusunda Atâyî'nin *Hamse*'sinin nüshalarında yer alan tasvirlerle Ayvansarâyî'nin *Hadîkatü'l-Cevâmî*'si (1768) tekrar ele alındığında bazı sonuçlara ulaşmak mümkündür. Atâyî'nin *Hamse*'sinin WAM nüshasındaki resimde görünen yapı tek katlı, dikdörtgen tabanlı ve yüksekçe kasağa sahip merkezi

bir kubbe ile örtülmüştür. Merkezi kubbenin kuzeyinde ve güneyinde birer kubbe daha göze çarpar. Aynı eserin TSMK nüshasında ise yapı konik bir külahla örtülü şekilde resmedilmiştir. Bu nüshada sanatçı olasılıkla Anadoluhisarı'nın burçları ile caminin örtüsünü aynı şekilde tasvir etmiştir. Aynı resimde sanatçı hisarın güneyinde kalan namazgâhı ise resmetmemiş, sadece minberinin konturlarını çizmekle yetinmiştir. Bu iki detaydan hareketle söz konusu nüshada yer alan resmin yarım bırakıldığı ya da oldukça özensiz şekilde yapıldığı sonucunu çıkartmak mümkündür. Atâyî'nin eserinde yer alan tasvire karşın Ayvansarâyî, yapının fevkâni biçimde inşa edildiğini yazar. Bu durumda yapının inşasından Ayvansarâyî'nin eserini bitirdiği tarihe kadar olan yaklaşık 300 yıllık süreçte caminin herhangi bir mimari müdahale geçirip geçirmediği sorusu akla gelmektedir. Buradan hareketle orijinal yapının kapsamlı bir onarımdan geçirildiği ayrıca bazı kısımlarının yenilenecek fevkâni biçimde yeniden yapıldığı ileri sürülebilir de bu durumu kanıtlayacak herhangi bir bilgiye rastlanmamıştır. Ayrıca Ayvansarâyî'nin yapıyla ilgili onarım bilgisi vermemesi de müellifin yapıyı sehven başka bir yapıyla karıştırmış ya da yanlış yorumlamış olabileceği ihtimalini de düşündürmektedir.

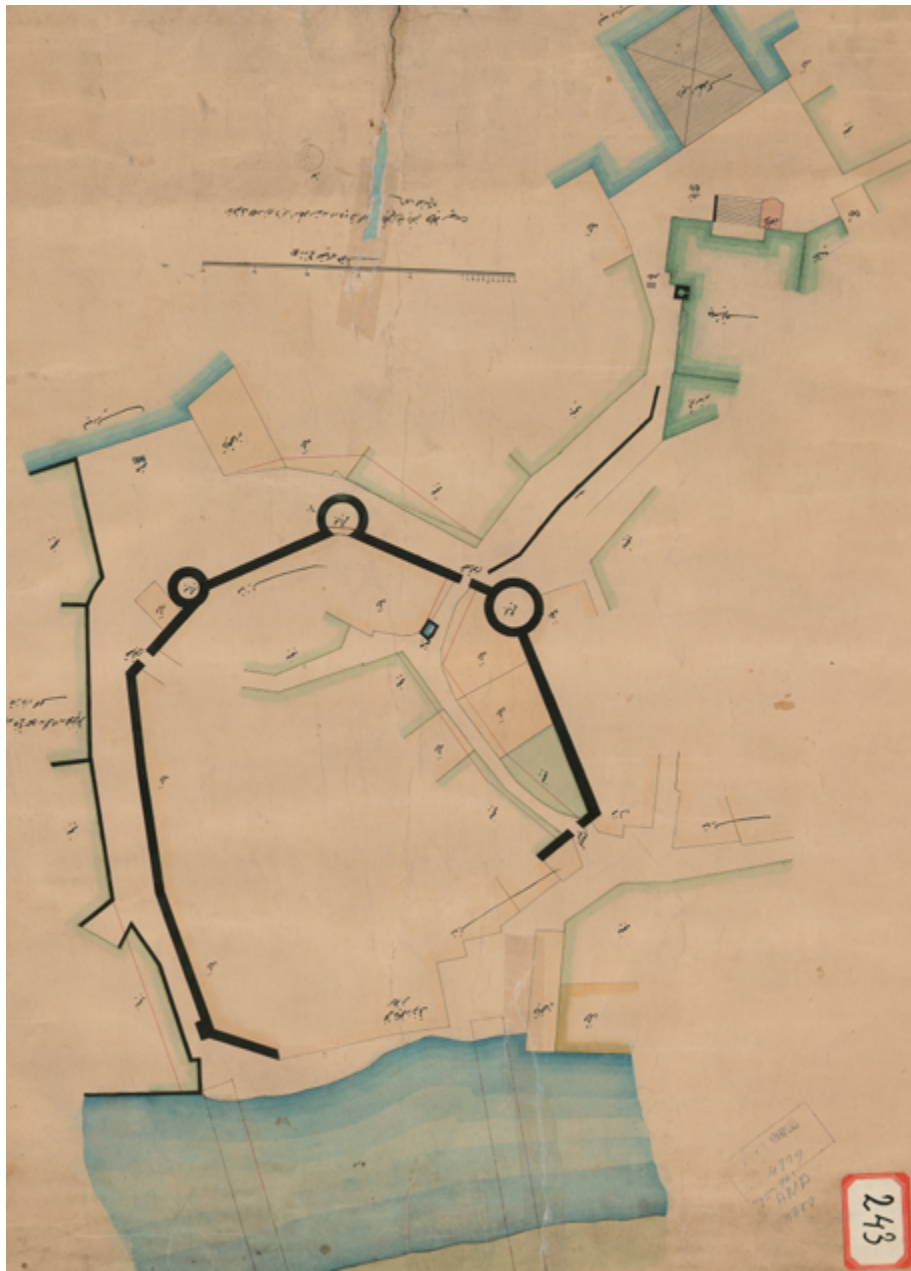
Şekil 3: Beykoz-Anadoluhisarı'ndan vapur iskelesinden dereye kadar mahalli tanzim olunan bir kıt'a haritası. İBB Atatürk Kitaplığı Arşivi, Harita No: 4319, 1287/1870.

Hisar ve çevresinin vaziyet planını gösterir 1870 tarihli yol haritasında cami ile yanındaki bazı yapılar da görülmektedir.<sup>27</sup> Caminin hemen doğu cephesine bitişik olarak gösterilen Yasemin Hatun Mektebi ve caminin batısında bulunan musalla taşı dikkat çekmektedir. Bu haritadan daha sonra çizilmiş başka bir haritada ise Yasemin Hatun Mektebi ve musalla taşının ortadan kalktığı, musalla taşının bulunduğu alandan yol geçirildiği anlaşılmaktadır (şek. 3).<sup>28</sup> Her iki

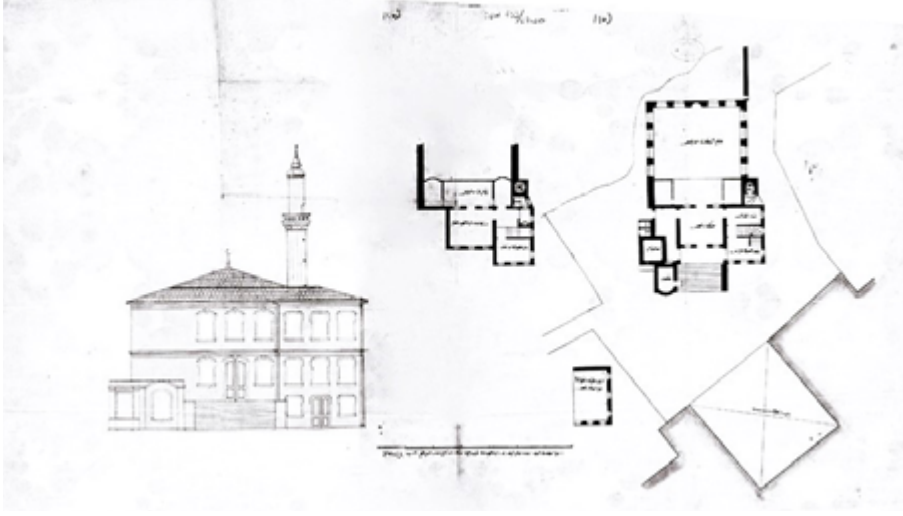
Şekil 4: II. Abdülhamid dönemine ait arşiv belgesinde bulunan plan. BOA, İ. DH. 833/67020 Leff 1-2, (7 Teşrin-i Evvel 1296 [19 Ekim 1880]).

Sonuç olarak halkın bu arzuhali üzerine kapsamlı bir onarım için çalışma başlatılmıştır. Bu onarım hakkında arşivde bulunan 17 Ekim 1880 tarihli ve caminin planını da içeren birinci keşif defteri<sup>32</sup> ve 18 Ekim 1880 tarihli münakasa şeraiti (ihale)<sup>33</sup> caminin II. Abdülhamid döneminde yenilendiğini göstermektedir (şek. 4).

Bu belgedeki bilgiler ve çizimler incelendiğinde II. Abdülhamid döneminde harime ait olan duvarların, son cemaat yeri ve hünkâr makamına ait olan duvarlara göre daha kalın tutulduğu görülmektedir. Dolayısıyla bu ayırmdan harim duvarlarının orijinal yapıya ait olduğu ileri sürülebilir. Ayrıca yapının güneyinde bir hazirenin yer aldığı da bilinmektedir. Orijinal yapıda olmayan fakat sonraki mimari müdahalelerle eklendiği bilinen hünkâr mahalli, helal ve muvakkithanenin de yapının kuzeyinde yer aldığı görülmektedir. Tüm bu veriler göz önüne alındığında caminin kuzey yönde yapılan eklemelerle genişletildiği ortaya çıkmaktadır.

II. Abdülhamid dönemindeki 18 Ekim 1880 tarihli belgede çizilen plan ve mekân düzeni II. Mahmud döneminde düzenlenen 5 Aralık 1836 tarihli masraf defterinde tasvir edilmiştir. Dolayısıyla yapının II. Abdülhamid döneminde sahip olduğu plan ve mekân düzeninin II. Mahmud döneminde tasarlandığı, Sultan Abdülmecid döneminde de uygulamaya alındığı ortaya çıkmaktadır.

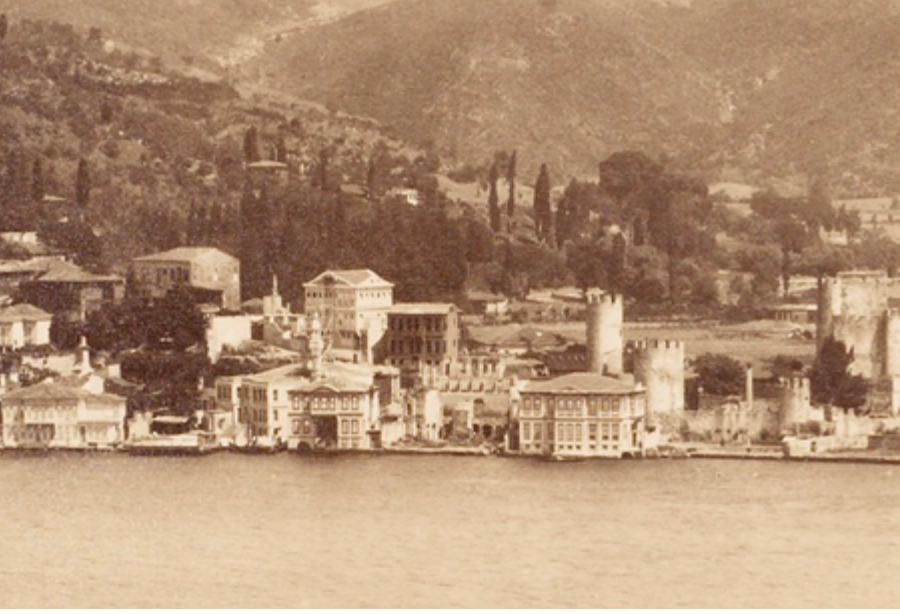
Şekil 6: 1883 yılına ait bu fotoğrafta caminin minaresinin yapım aşamasında olduğu etrafına kurulmuş iskeleden anlaşılmaktadır. Pierre de Gigord fotoğraf koleksiyonu.

Arşivlerde bulunan fotoğraflar incelendiğinde minarenin II. Abdülhamid döneminde mimari değişimler geçirdiği anlaşılmaktadır. Yapının 1860–1890 yılları arasında çekildiği düşünülen fotoğraflarına göre minare II. Abdülhamid dönemine kadar kapsamlı şekilde herhangi bir değişim geçirmediği görülmektedir (şek. 5). II. Abdülhamid dönemine ait 18 Ekim 1882 tarihli belgede minare boyunun kısaltılması hakkında tartışılmakta fakat hangi yönde karar verildiğinden bahsedilmemektedir. Ancak caminin eski fotoğrafları incelendiğinde minarenin boyunun kısaltılmadığı anlaşılmaktadır. 1860'lı yıllarda çekilen fotoğraflarda minare kurşunlu konik bir külaha sahipken 1890'lı yıllara ait fotoğraflardan bunun yenilenerek armudi külaha dönüştürüldüğü anlaşılmakta ve bu minarenin de günümüzdeki minareyle aynı olduğu görülmektedir (şek. 6). Dolayısıyla minarenin taşlarının numaralandırılarak sökülmesi ve yeni yerine taşınmış olma ihtimali oldukça yüksektir. Ayrıca, diğer araştırmacıların yaptıkları çalışmalarda da minarenin olasılıkla yeni camiye nakledildiği belirtilmiştir.<sup>37</sup>

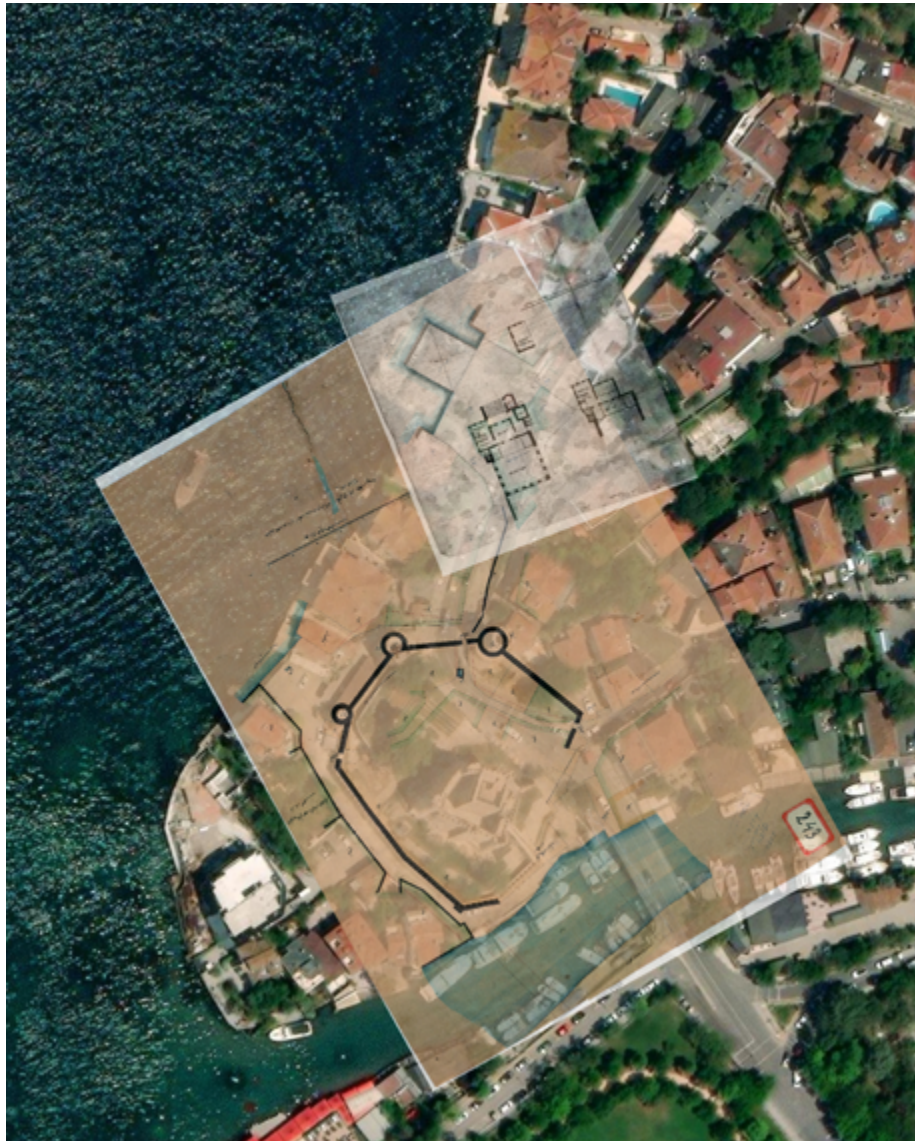
Şekil 7: Caminin planının bulunduğu İ. DH. 833/67020 numaralı Osmanlı Arşivi belgesi ve İBB Atatürk Kitaplığı Arşivi'ndeki 4319 numaralı haritanın ArcGIS Pro programında "georeferencing" aracı kullanılarak koordinatlandırılması ve Esri veri tabanındaki Maxer Uydu görüntüleri üzerine entegre edilmesiyle oluşturulmuş yapının asıl yerini gösteren görüntü.

62 modern coğrafi sistemlere işlendiğinde orijinal caminin yeri oldukça az bir sapmayla tespit edilmiştir (şek. 7). Buna göre yapı yaklaşık olarak 41° 04' 59.56" Kuzey-41° 04' 58.57" Kuzey enlemleri 29° 04' 00.60" Doğu-29° 04' 01.71" Doğu boylamları arasında yer almaktadır. Bunun yanı sıra 18 Ekim 1880 tarihli evrakta bulunan plan üzerinden de yapının kapladığı alan hesaplanmıştır. Buna göre yapının tamamı yaklaşık olarak 415 m<sup>2</sup>, harim alanı 224 m<sup>2</sup> ve hünkâr mahalli 46 m<sup>2</sup>lik bir alanı kaplamaktadır.
