Atıf - Citation: Öztürk, Ş. 2024, "Bitlis Şerefiye Medresesi'nin Onarım ve Kullanımı Üzerine Bir İnceleme", *Amisos*, 9/ Prof. Dr. Ergin AYAN'a Armağan Özel Sayısı , ss. 41-66, DOI:10.48122/amisos.1473944

BİTLİS ŞEREFİYE MEDRESESİ'NİN ONARIM VE KULLANIMI ÜZERİNE BİR İNCELEME

AN INVESTIGATION ON THE RESTORATION AND REUSE OF BİTLİS ŞEREFİYE MADRASA

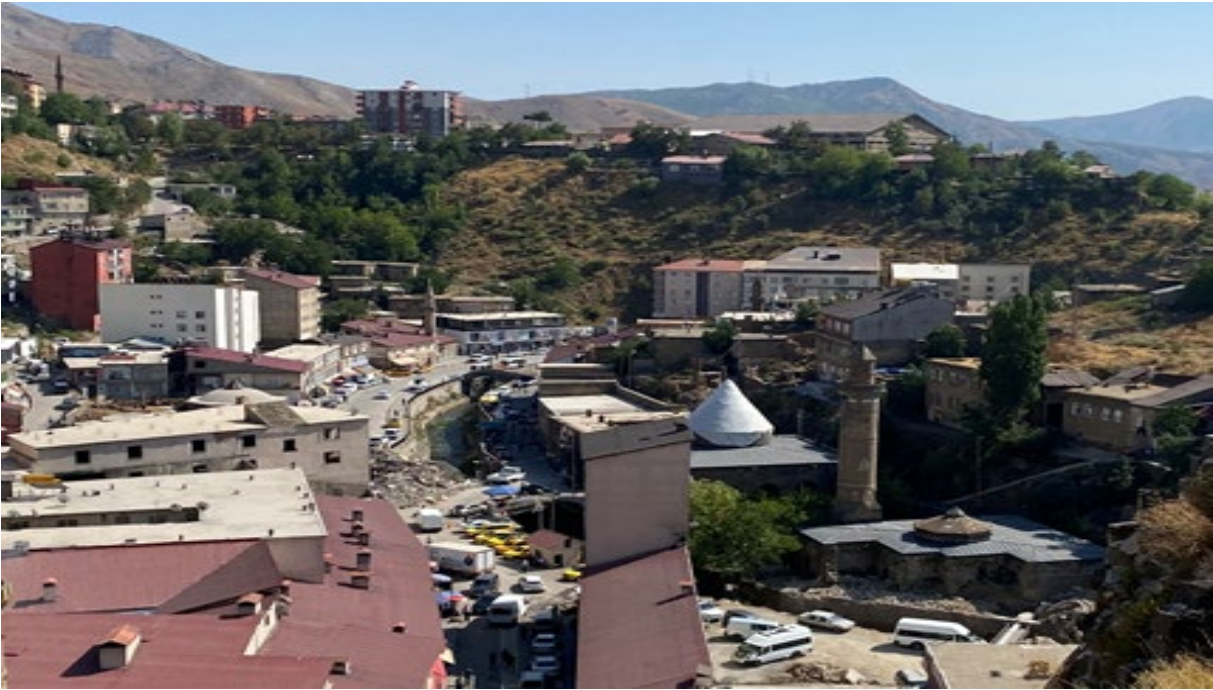
Şek. 3: Şerefiye Medresesi Genel Görünüşü (Ş. Öztürk, 2020)

Bitlis kentinin içerisinde geçen dereleri üzerindeki tarihi dokuya aykırı betonarme yapılarının yıkılarak temizlenmesi sonucunda ortaya çıkan tarihi dokunun onarılmasına yönelik çalışmalardan biri ise Şerefiye Külliyesi'dir.

Külliye'nin çekirdeğinde yer alan caminin doğusunda kümbet ve hazire, güneyinde medrese, dükkânlar, arasta, iki taş köprü ve külliye'den ayrı olarak hamam, kuzeyinde avlu, minare ve imaret, doğusunda ise Bitlis Kalesi'nin yalçın kaya kütleleri yer almaktadır. Külliye'nin doğu ve güney bölümleri Bitlis deresi ile sınırlanmıştır. Oldukça büyük bir alanda zemine kurulu külliye topluluğu Kömüs Çay ile tarihi Bitlis Kalesi'nin etekleri arasında bulunur (Res. 3-4).

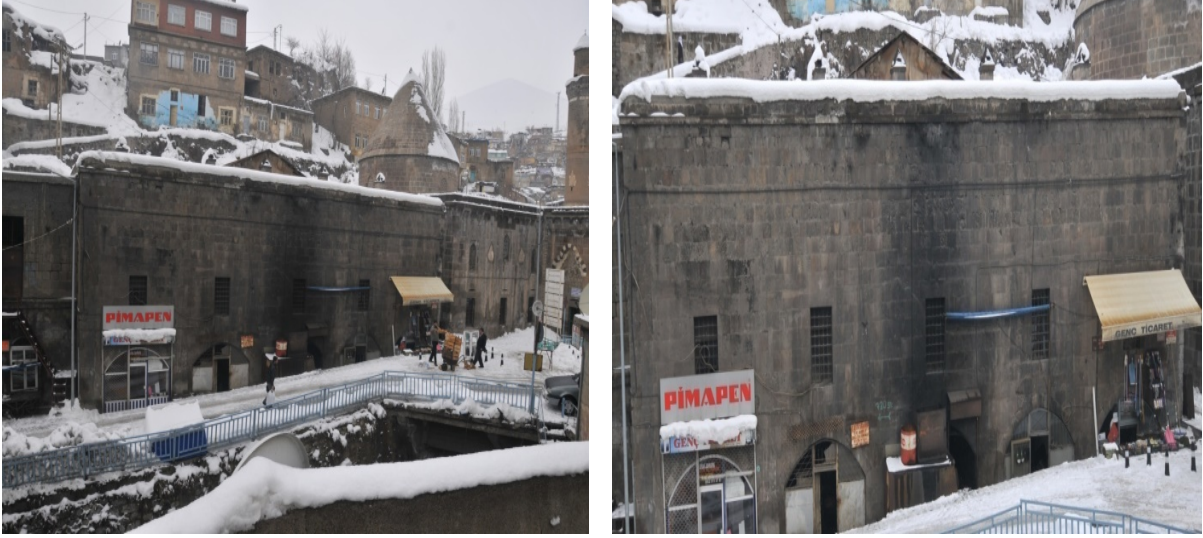
Res. 5-6: Şerefiye Medresesi Vaziyet Planı (Ş. Öztürk, 2011)

Şerefiye Medresesi, Muştakbaba Mahallesi Ada No: 473, Parsel No: 4, Pafta No: 64'te yer almaktadır. Cami ile medrese arasında yaklaşık 2.30 m dar bir sokak yer almaktadır. Medresenin güneyi sonradan bitişik nizamda iki katlı olarak inşa edilen arasta yapısı, batısı oldukça eğimli doğal yaya sokağı, doğusu ise Kömüs Çayı ile sınırlıdır. Medrese onarımı yapıldıktan sonra günümüzde yöresel Bitlis yemeklerinin yapıldığı restoran olarak kullanılmaktadır (Res. 5-6).

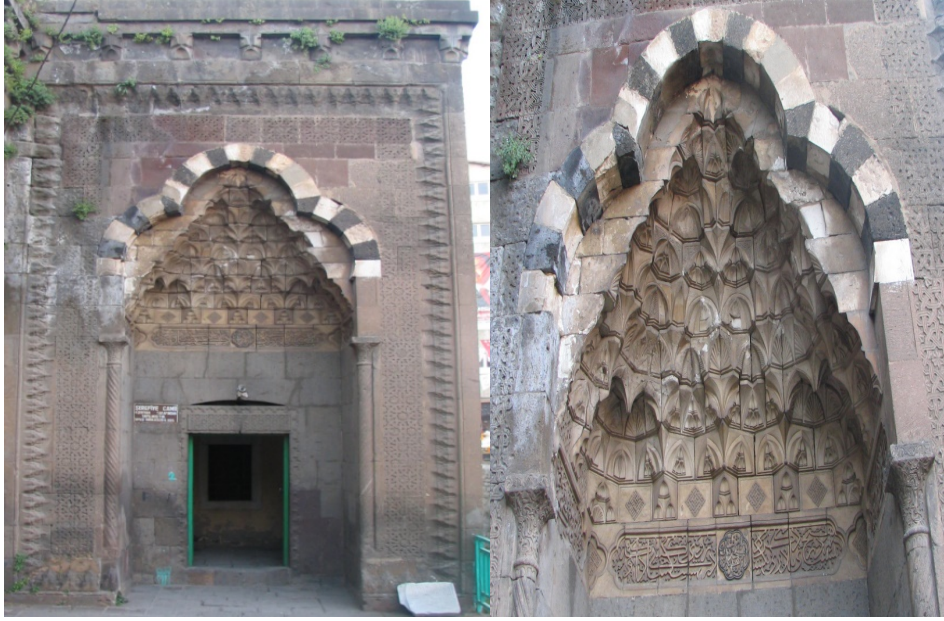
Res. 7-8: Şerefiye Külliyesi Giriş Kapısı Görünüşleri (Ş. Öztürk, 2021)

Şerefiye Külliyesi'nin ana girişi taç kapısındaki kitabe ve vakfiyesine göre H. 935-M. 1528 yılında Şerefhanlar ailesinden Emir Şeref Bey tarafından inşa edildiği bilinmektedir (Res. 7-8).¹⁹ Külliye merkezinde yer alan cami, taş köprüler ve hamam dışındaki diğer külliye yapıları farklı amaçlar için kullanmasına rağmen sağlam olarak günümüze kadar ulaşmıştır.

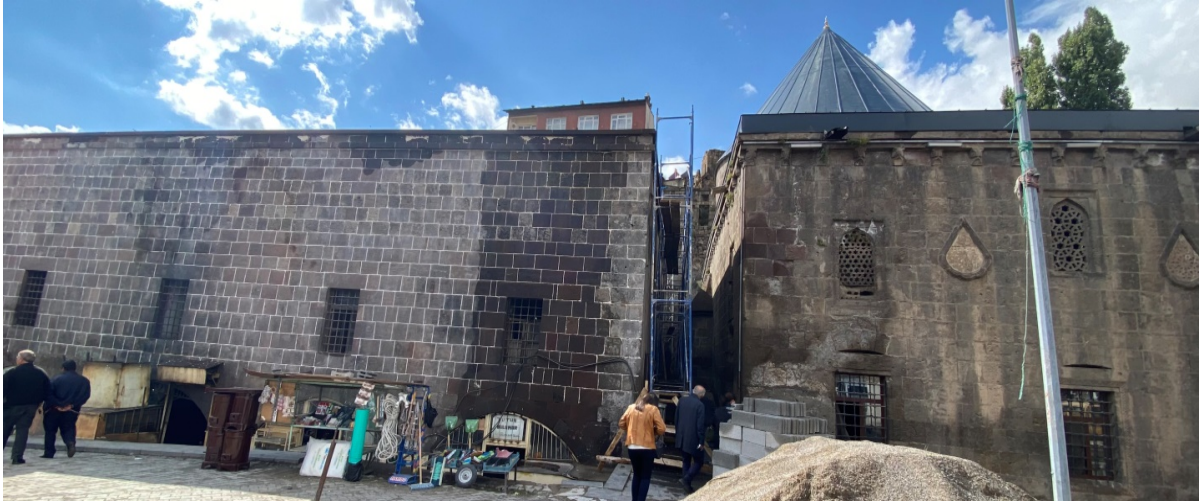
Res. 9: Şerefiye Medresesi ve Cami Kuzey Görünüşü (Ş. Öztürk, 2021)

Şerefiye Medresesi'ne giriş kuzey beden duvarının ortasında yer alan 1.43x3.94 m ölçülerindeki sivri kemer nişi içerisinde yerleştirilen 1.20 m genişliğindeki çift kanatlı ahşap kapı yardımıyla eyvana girilir. Medrese giriş eyvanı 3.95x5.29 m ölçülerinde dikdörtgen planlı kuzey güney istikametinde üzeri sivri beşik tonuz ile örtülüdür (Res. 9-10).

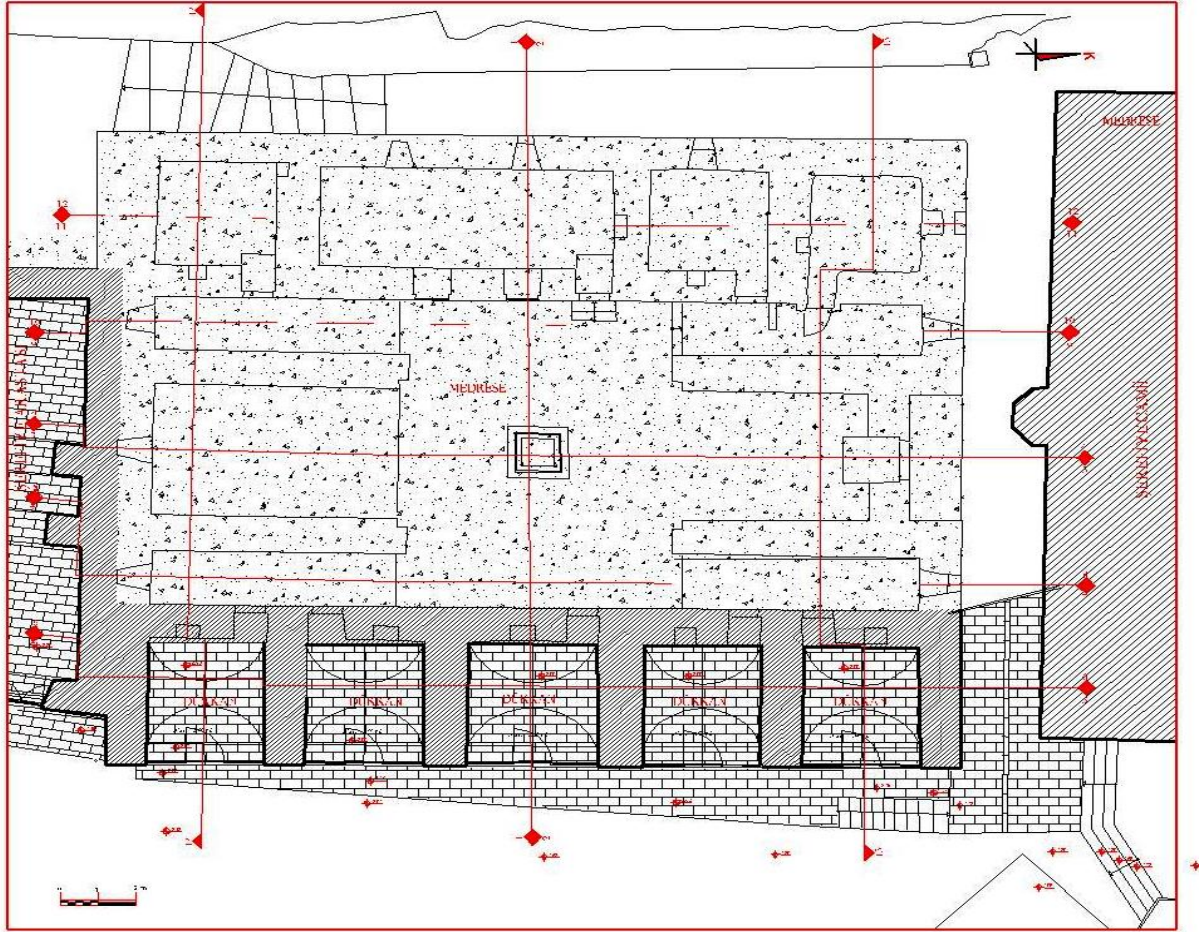
Res. 10: Şerefiye Medresesi Bodrum Kat Restorasyon Planı (Ş. Öztürk, 2021)

Giriş eyvanının güneyi medresenin açık avlusu ile doğrudan ilişkilidir. Medresenin merkezinde yer alan açık avlu 7.06x9.66 m ölçülerinde dikdörtgen formundadır. Açık avlunun ortasında 1.15x1.15 m ölçülerinde kare planlı bir havuz yer almaktadır. Açık avlunun güneyi giriş eyvanı aksı üzerinde 4.11x6.89 m ölçülerindeki eyvanın güney beden duvarının ortasında yer alan mazgal pencere sonradan medreseye bitişik nizamda inşa edilen arastanın beden duvarı inşası ile kapatılmıştır (Res. 10-16).

Medrese açık avlusunun kuzey ve güney aksında yer alan her iki eyvanın doğu ve batısı eyvan duvarı boyunca yaklaşık 1.70x6.75 m ölçülerinde dikdörtgen planlı dört koridor kuzey güney istikametinde gelişen üzeri sivri beşik tonuz ile örtülüdür. Koridorların kuzey beden duvarının ortasındaki mazgal pencereler açık, güneydeki koridorların pencereleri ise kapatılarak günümüzde niş olarak kullanılmaktadır (Res. 10-12).

Avlu zemini ile dört koridor zemin arasındaki 0.50 m'lik kot farkı iki merdiven rıhtı ile aşılmıştır (Res. 10). Açık avlunun batı duvarına açılan 0.82 m genişliğindeki ahşap tek kanatlı kapı yardımıyla 3.13x7.92 m ölçülerinde gelişen dikdörtgen planlı mekâna girilir. Bu mekânın üzeri kuzey güney istikametinde devam eden sivri beşik tonoz ile örtülüdür. Bu mekânın batı beden duvarında benzer mimari özelliklerde içten 0.77 m dıştan 0.40 m ölçülerinde iki adet mazgal pencere yer almaktadır. Mekânın kuzey duvarının ortasında 0.70 m genişliğinde 0.34 m derinliğinde bir niş, doğu açık avlu duvarında ise iki adet benzer mimari özellikte 1.00 genişlikte pencere yer almaktadır (Res. 14).

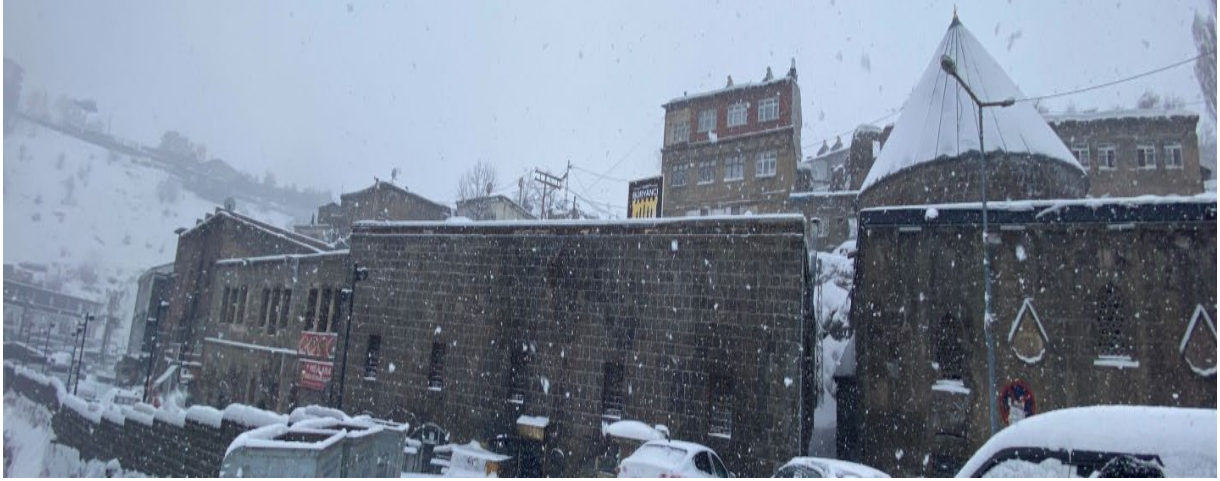
Res. 15: Şerefiye Medresesi Onarım Sonrası Doğu Görünüşü (Ş. Öztürk, 2022)

Her dükkân giriş kapısı üzerinde yer alan medrese pencereleri 0.84 m genişliğinde 1.50 m yüksekliğinde aynı yatay aks üzerinde yer almaktadır. Üzeri düz lento ile geçilen pencereler lokma geçmeli metal korkuluklar ile dükkân girişleri 2.75 m yüksekliğinde akordion metal korkuluk ile donatılmıştır (Res. 19-20). Medresenin kuzeydoğu köşesindeki düşey kot farkı 10 adet merdiven basamağı ile geçilmektedir. Yapını doğu beden duvarı zeminden 8.50 m yükselerek 0.10 m dışa taşıntılı tek düz saçak 0.45 m yükselerek düz dama geçiş yapmaktadır (Res. 15-16).

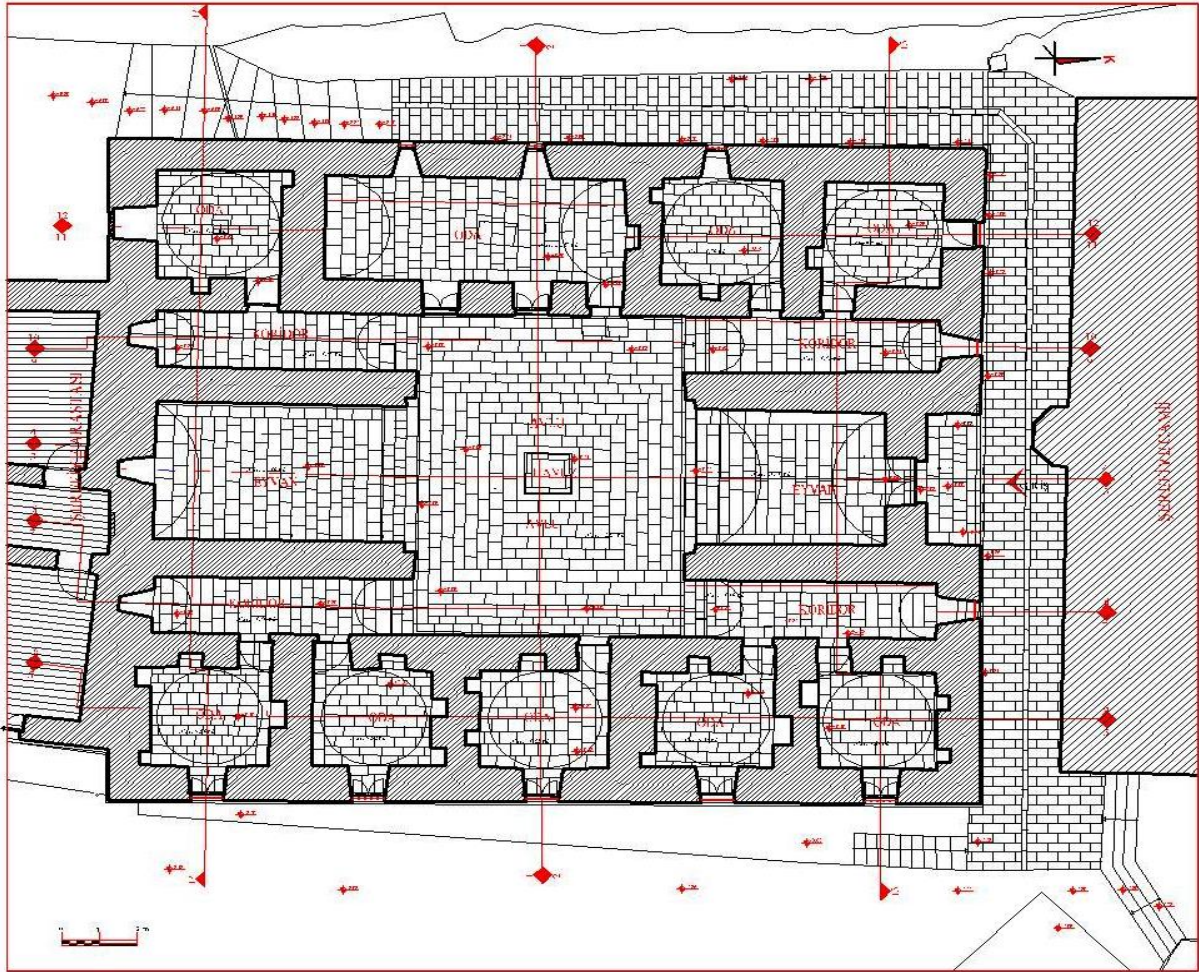
Res. 16: Şerefiye Medresesi Zemin Kat Restorasyon Planı (Ş. Öztürk, 2021)

Mekânın güney duvarında bir niş ile kuzey duvarının ortasında ise 0.85 m genişliğinde düz bir pencere yer almaktadır (Res. 10-16). Medresenin batı aksının üzerinde yer alan güneybatı köşesindeki mekâna güneybatı koridoru duvarında açılan 0.77 m genişliğindeki tek kanatlı ahşap kapı yardımıyla 3.20x3.20 m ölçülerindeki kare planlı mekâna girilir. Bu mekânın üzeri kubbe ile örtülüdür. Mekânın kuzeybatı köşesinde ve doğu duvarında birer niş vardır. Mekânın güney beden duvarının ortasında bir adet mazgal pencere yerleştirilmiştir (Res. 16).

Medresenin doğu beden duvarına paralel aynı aks üzerinde yaklaşık aynı ölçü ve mimari özellikte olan beş ayrı mekâna açık avlu ve kuzeydoğu ve kuzeybatı koridorlarındaki kapılar yardımıyla girilir. Ortadaki mekâna açık avluda 0.75 m genişliğindeki tek kanatlı ahşap kapı yarımıyla 2.95x3.35 m ölçülerindeki yaklaşık kare planlı mekâna girilir. Mekânın batı duvarının ortasında bir, güney duvarında ise iki toplam üç adet niş, doğu duvarının ortasında ise 1.00 m genişliğine pencere yer almaktadır (Res. 16).

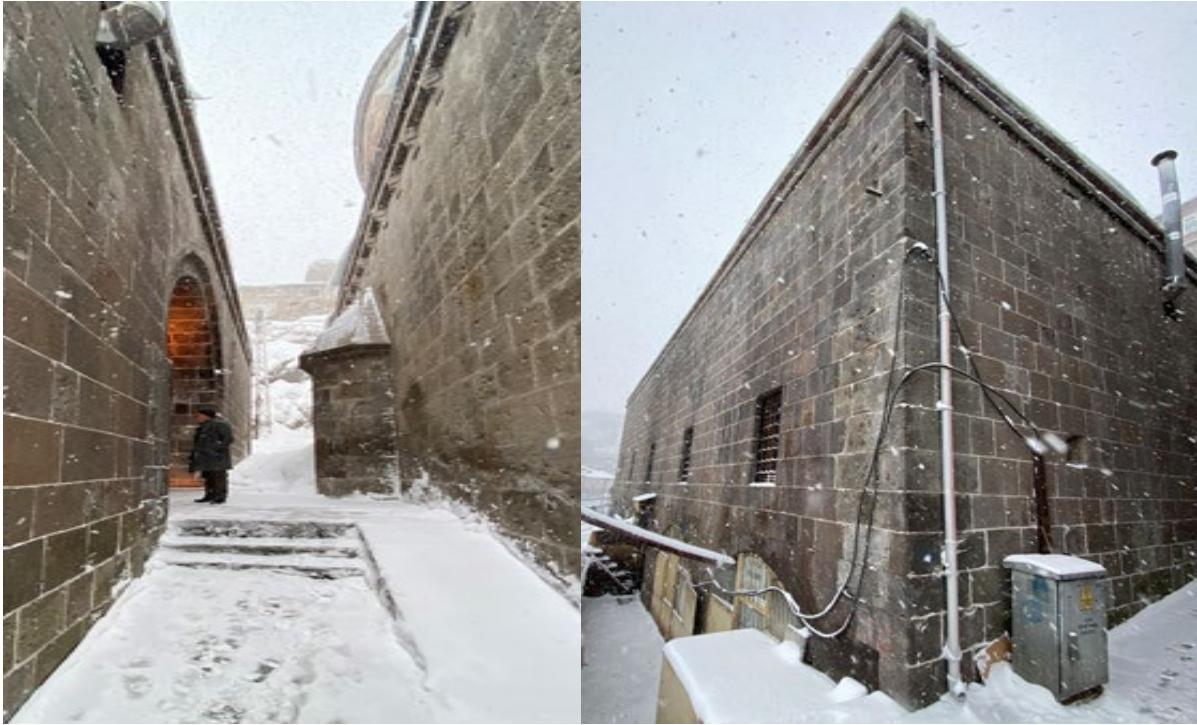
Res. 17-18: Şerefiye Medresesi Onarım Sonrası Doğü ve Kuzey Görünüřleri (Ş. Öztürk 2022)

Şerefiye Medresesi'nin doğu cephesi yaklaşık 9.00 m yüksekliğinde, 22.95 m uzunluğunda oldukça hareketlidir. Doğü cephesinin bodrum katında aynı yatay aks üzerinde yer alan beş adet benzer mimari özellikteki dükkân girişleri 3.55 m genişliğindedir. Dükkân köşeleri zeminden 1.80 m üzengi seviyesine kadar yükselerek yarıçapı 2.26 m olan sivri kemer ile çevrelenmiştir (Res. 17-18).

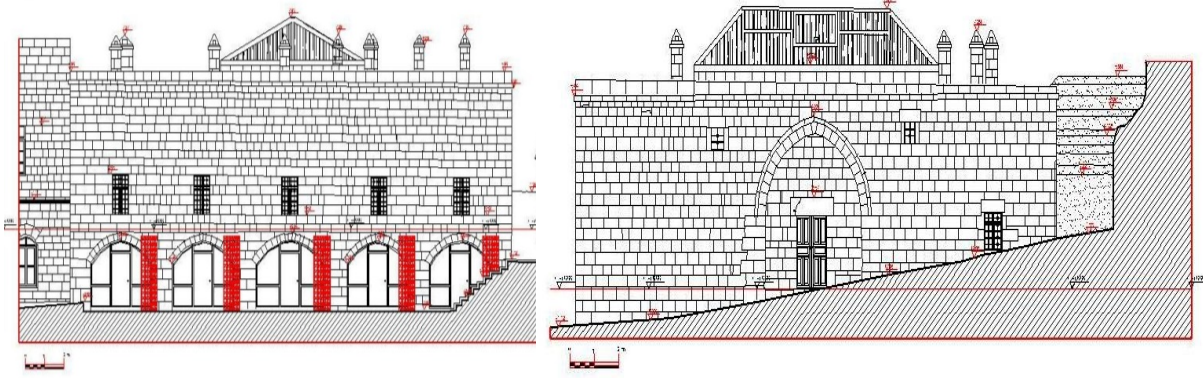
Res. 19-20: Şerefiye Medresesi Restorasyon Doğu ve Kuzey Cepheleri (Ş. Öztürk 2021)

Giriş kapısının batı yanında 0.75 m genişliğinde ve 1.05 m yüksekliğinde metal lokma geçmeli korkuluklu dikdörtgen formlu pencere yer almaktadır. Kuzey cephesi zeminden yaklaşık 6.33 m yükselerek 0.10 m dışa taşıntılı tek düz saçak 0.45 m yükselerek düz dama geçiş yapmaktadır. Kuzey cephesinin batı köşesi zeminden 2.25 m yüksekliğe kadar pahlı bir yapıya sahiptir (Res. 20).

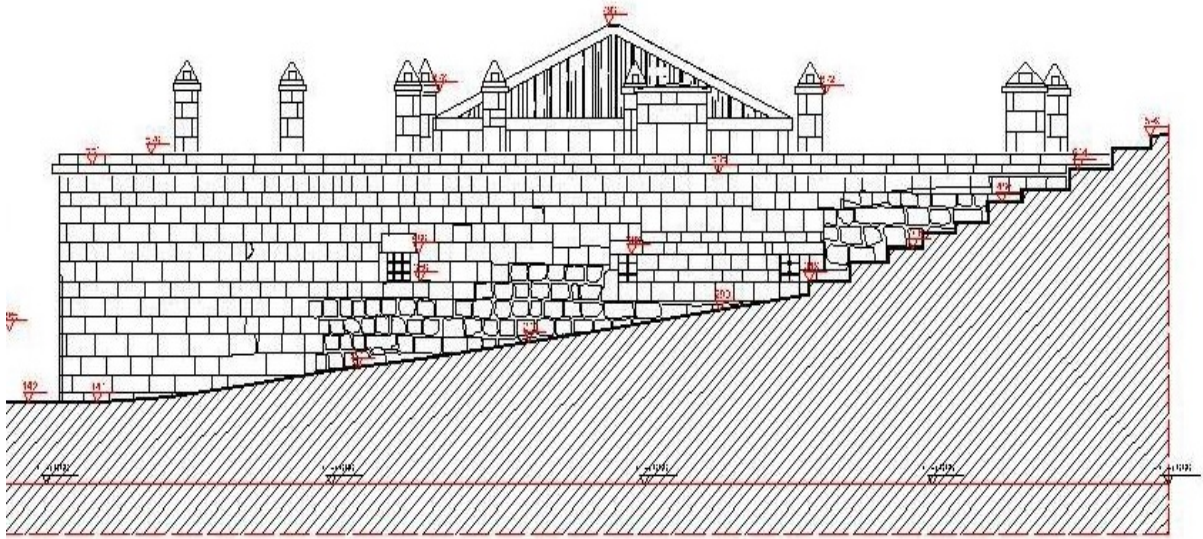
Res. 21: Şerefiye Medresesi Batı Cephe Restorasyon (Ş. Öztürk, 2021)

Medresenin batı cephesi oldukça eğimli olup kuzey cephe yüksekliği 4.30 m ile güney köşesi sıfır kotundadır. Patika olarak da kullanılan bu bölüm bir kısmı merdiven basamaklı bir yapıda planlanmıştır. Cephede iki simetrik olarak yer alan 0.40 m genişliğinde ve 0.50 m yüksekliğinde metal lokma geçmeli korkuluklu mazgal pencereler yer almaktadır. Cephede 0.50 m genişliğinde ve 0.50 m yüksekliğinde metal lokma geçmeli korkuluklu kare formlu pencere yer almaktadır (Res. 21).

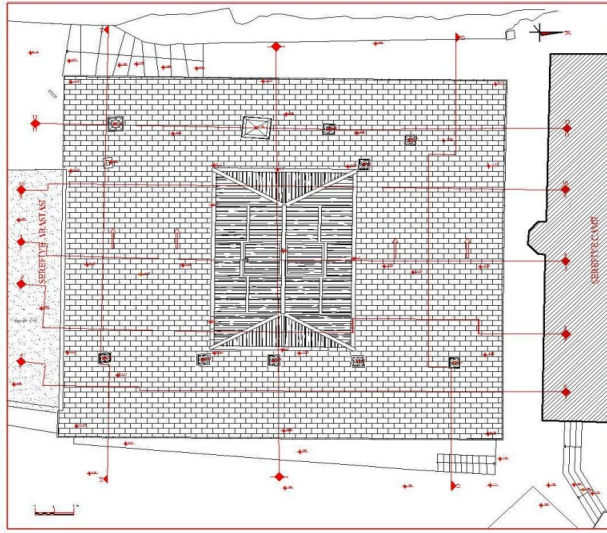
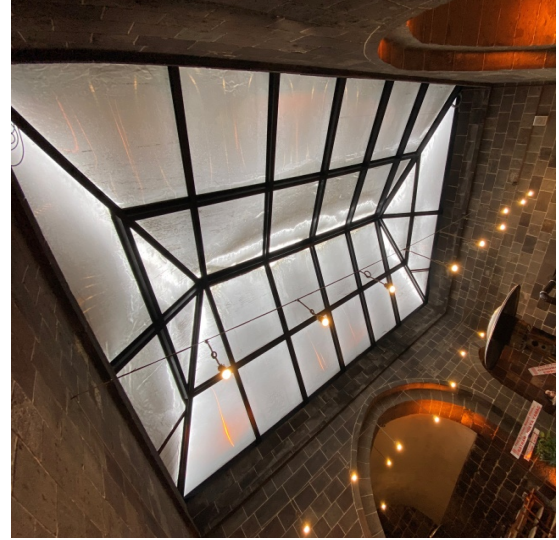
Res. 22-23: Şerefiye Medresesi Düz Dam Restorasyon Planı ve Aydınlık Feneri Görünüşü (Ş. Öztürk, 2022)

Şerefiye Medresesi, düz dam planı 19.98x22.93 m ölçülerinde dikdörtgen planlı olarak doğu batı istikametinde düzenlenmiştir. Düz damın ortası açık avlu şeklinde planlanmıştır. Medrese işlevlendirme çalışmalarında açık olan avlunun üzeri 7.48x10.07 m ölçülerinde dikdörtgen formunda metal taşıyıcı sistemden oluşan kırma çatı formundan şeffaf cam kaplamalı olarak yeniden tasarlanmıştır (Res. 22).

Metal kırma çatı sistemi açık avlu 0.30 m yüksekliğindeki parapet üzerinde yaklaşık 1.80 m. yüksekliğindedir. Kırma metal ve şeffaf cam kaplamalı çatı üzerinde bazı bölümler açılır kapanır şeklinde tasarlanıp özellikle yaz aylarından iç mekânın hava sirkülasyonu sağlanmaktadır (Res. 23).

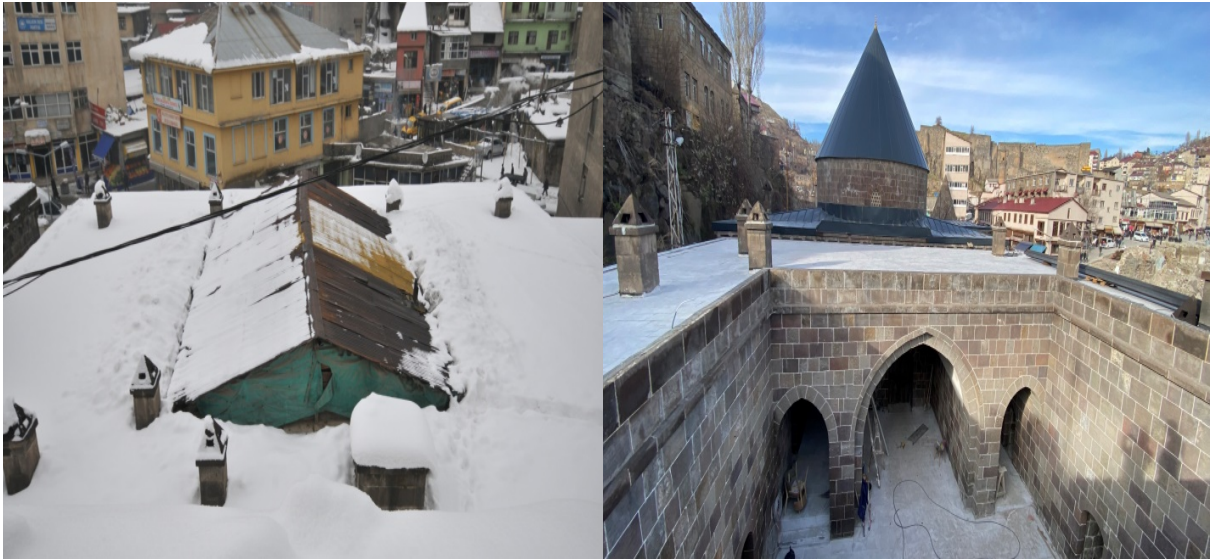
Res. 24-25: Şerefiye Medresesi Düz Dam ve İç Avlu Görünüşleri (Ş. Öztürk, 2011-22)

Düz damın tamamı doğu yönüne doğru eğimli olup Diyarbakır erkek bazalt taş kaplamalı olarak yonu taş kaplamalı inşa edilmiştir. Düz damın çevresi tek kademeli düz saçak ile çevrelenmiştir. Düz dam üzerinde 11 adet 0.60x0.60 m ölçülerinde kare planlı ve 1.45 m yüksekliğinde şapkmalı bacalar yer almaktadır (Res. 23-25). Şerefiye Medresesi, oldukça yalın bir yapıda inşa edilmiş olup süslemeye yer verilmemiştir.

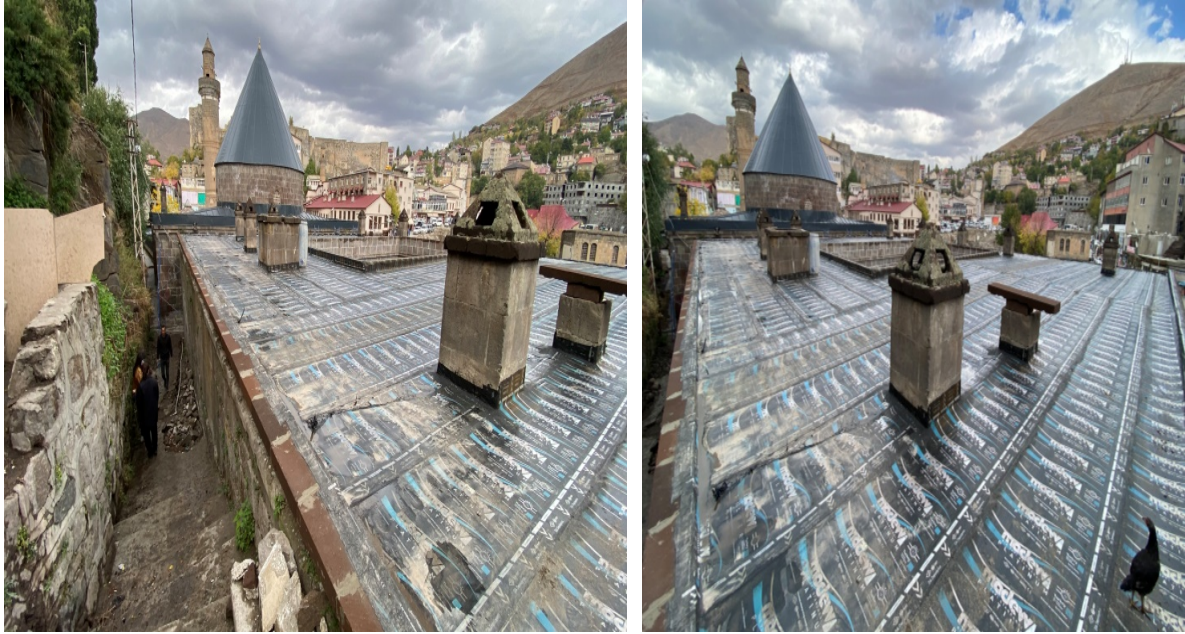
Res. 35-36: Şerefiye Medresesi Düz Dam Onarım Görünüşleri (Ş. Öztürk, 2021)

Medresenin düz dam örtü sistemi farklı dönemlerde beton ve ahşap uygulamaları ile özgün yapısı tamamıyla deforme olmuştur. Aslına uygun olmaya yapılan tüm uygulamalar düzenli bir şekilde söküldükten sonra restorasyon projesindeki malzeme katmanları uygulaması yapılarak su sızmalarını önlemek üzere iki katlı izolasyon membranı kullanılmıştır.

Düz dam yağmur ve kar sularının tahliyesi için doğuya doğru eğim verilmiştir. Medresenin elektrik ve mekanik tesisat sistemi yeniden onaylı hazırlanan tesisat projesine uygun armatürleri uzman teknik elemanlar denetiminde yapılmıştır (Res. 33-36).

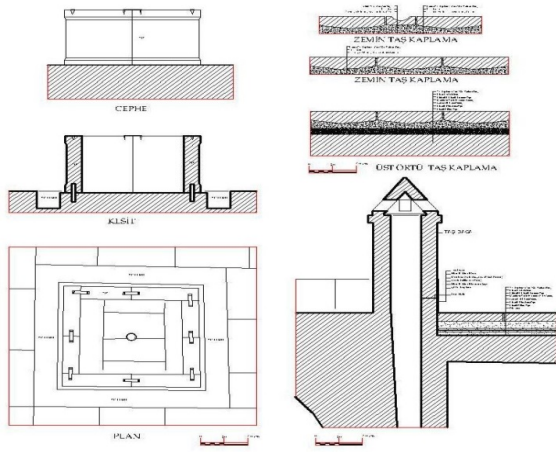
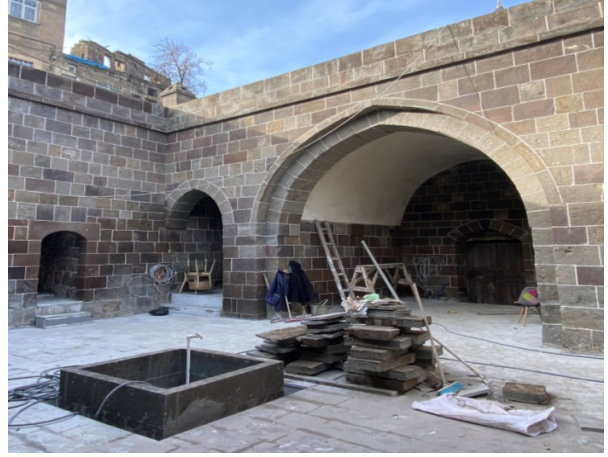
Res. 47-48: Şerefiye Medresesi Havuz, Baca, Zemin Kaplaması Detayları ve İç Mekân Görünüşleri (Ş. Öztürk, 2022)

4.1. Bitlis Küfeki Yonu Taş: Medrese ve dükkânlar bölümlerinin beden ve ara bölme duvarları, kemer yapımı, zemin ve düz dam kaplamasında, saçak ve açık avlu havuz kullanılmıştır (Res. 47-48).

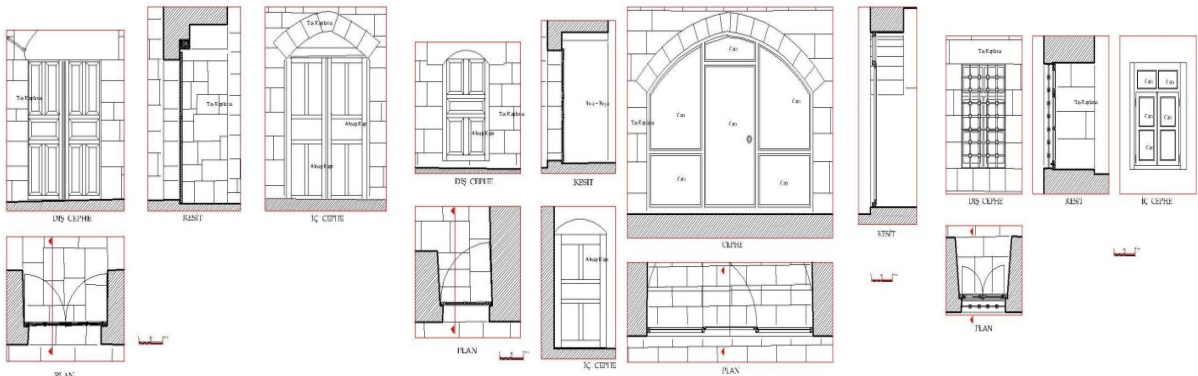
Res. 49-50: Şerefiye Medresesi Kapı Pencere Detayları (Ş. Öztürk, 2021)

4.5. Ahşap Malzeme: Medrese ve dükkânlar bölümlerinin kapı ve pencere kayıt ve kanatlarının doğrama imalatlarında ahşap malzeme kullanılmıştır (Res. 49-52).
