Lityum İyon Bataryaları İçin Güvenlik Riskleri ve Çözüm Önerileri

Safety Risks and Solution Recommendations for Lithium Ion Batteries

Murat Buldu*¹, Serdar Altın², Fatih Bulut²

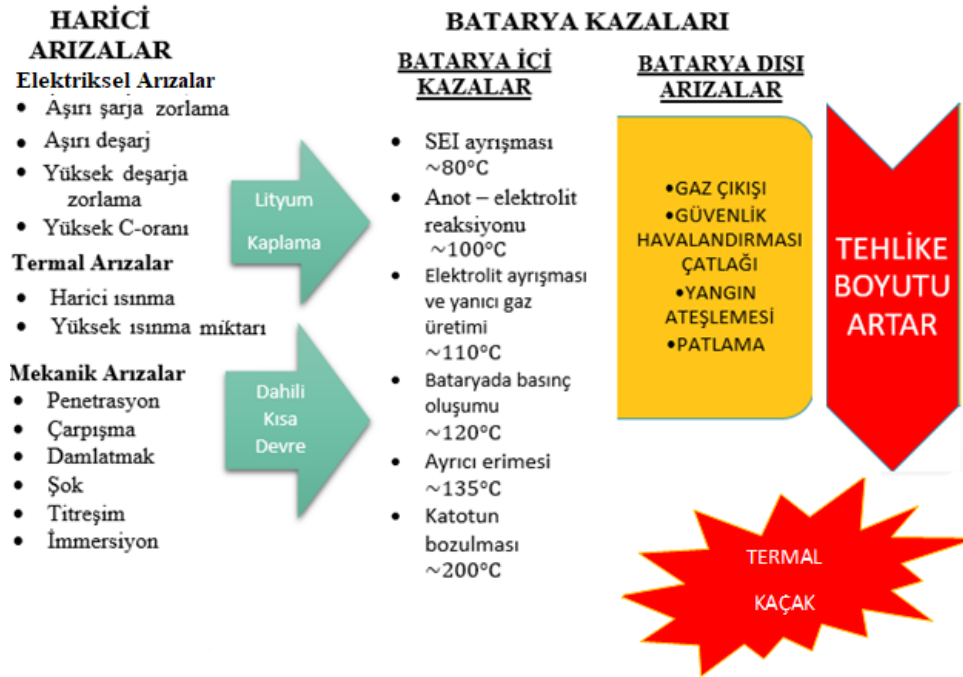
Şekil 1. Termal kaçak sürecine giren lityum iyon batarya arızasının aşamalarının detaylı şematik hali

Şekil 1 ile batarya arızalarının aşamalarını ve bu aşamaların birbirleriyle olan ilişkilerini görmekteyiz. Buna göre mekanik arızalar sonucunda ortaya elektriksel ve termal arızalar çıkar ki bunun sonucunda patlama ve yanma gibi ciddi sonuçların olduğu termal kaçak durumu ortaya çıkabilmektedir.

Termal kaçak sürecine giren bataryanın örnek aşamaları Şekil 6 içerisinde gösterilmektedir. Buna göre her bir etap Şekil 1 içerisinde tarif edildiği gibi gerçekleşmiştir (Ouyang vd.,2019) .

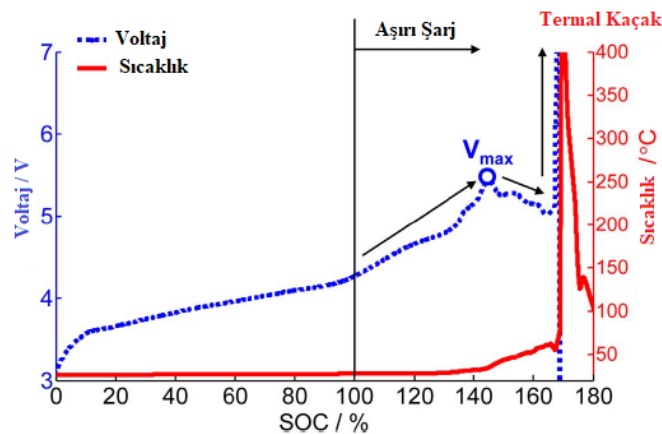
Aşırı şarj koruması, voltaj regülasyonu ve malzeme modifikasyonu ile sağlanabilir. Şekil 2 NCM+LMO/Grafit elektrotlara sahip bir hücrenin aşırı şarj profilini göstermektedir. Tepe voltajı 5,4 V'ta bulunur, ardından voltaj düşer ve ardından aşırı şarjın neden olduğu termal kaçak ortaya çıkar. Lityum iyon hücrenin voltajını düzenlemek için BMS'de ayarlanan voltaj limiti, güvenli korumayı sağlaması için tepe voltajından daha düşük olmalıdır. Malzeme modifikasyonu aynı zamanda aşırı şarjdan kaynaklanan tehlikenin önlenmesinde de etkilidir. Örneğin katot kaplama, pil hücrenin aşırı şarj önleme davranışını geliştirebilir (Li vd.,2006; Cho vd.,2003). Hücreye yüklenen aşırı enerjiyi tüketebilen kimyasal reaksiyonlar, aşırı şarjı etkili bir şekilde engelleyebilir. Son zamanlardaki çalışmalar redoks reaksiyonlarının aşırı şarj ile mücadelede önemli rol oynadığını göstermektedir (Chen vd.,2009, Lamb vd.,2014).

Şekil 2. Ticari bir lityum iyon pil için aşırı şarjın tetiklediği termal kaçak sonuçları (Ouyang vd.,2015).

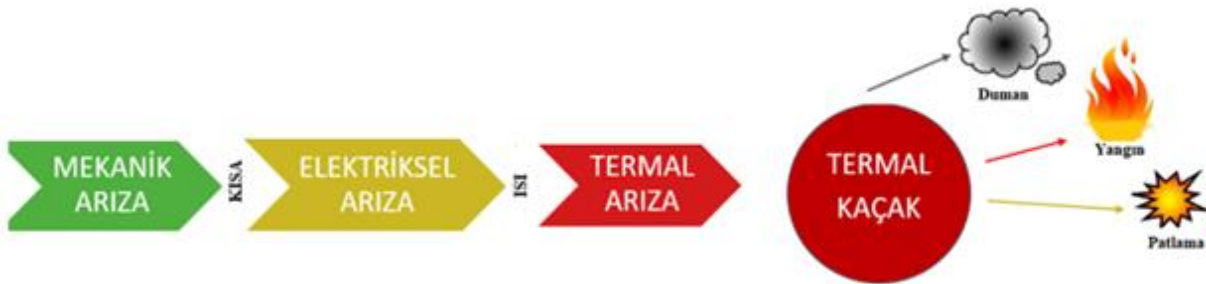
Şekil 3. Lityum iyon batarya arızaları ile ilişkili kazalar.

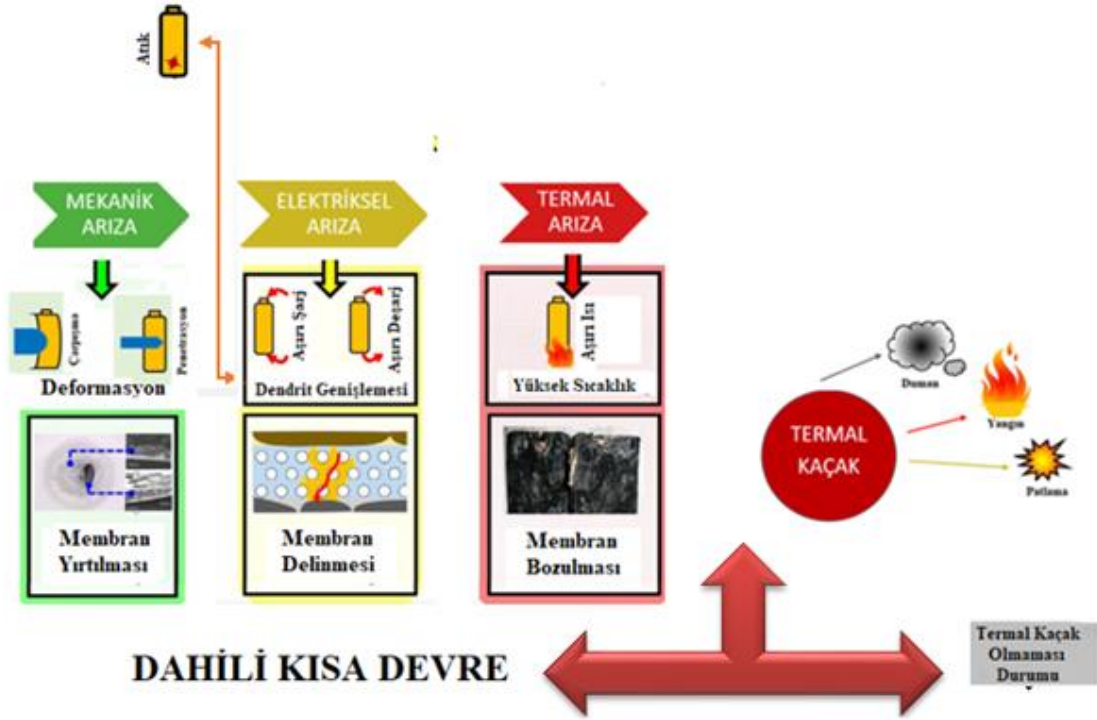
ISC arızasının nedenleri Şekil 4 içerisinde gösterildiği gibi üç kategoride ele alınabilir. Bunlar; çarpışma ve penetrasyon gibi mekanik arızalar, dendrit dolayısıyla delinen membran örneğinde olduğu gibi gerçekleşen elektriksel arızalar ve aşırı sıcaklığın neden olduğu büyük ISC ile membranın büzülmesi ve çökmesi durumunu açıklayan termal arızalardır.

Şekil 4. Termal kaçak sürecinin yaygın dahili kısa devre aşamaları

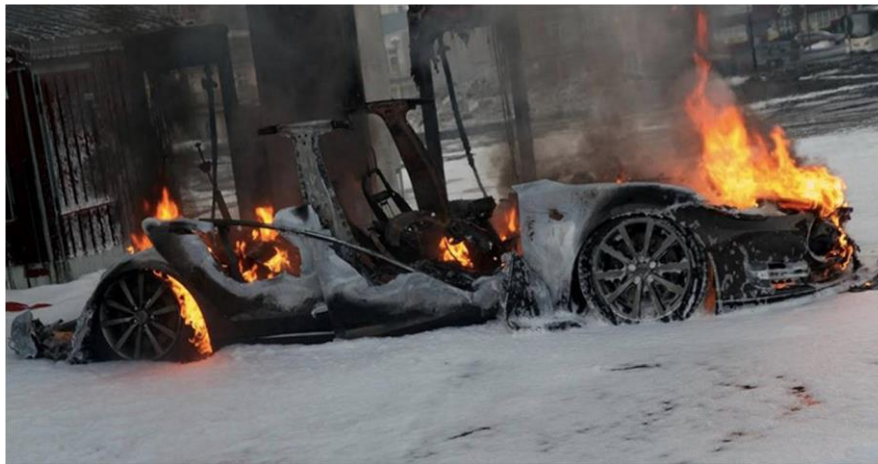
Tablo 1 ile raporlanan bazı kazalar ve Şekil 7 ile termal kaçığın sebep olduğu Tesla marka aracın kaza fotoğrafını göstermektedir

Şekil 7. Oslo'da 2016 yılında Tesla marka araç kazası (Mauger ve Culien,2017)
