# Evaluation of Parion 2021 Excavation, Restoration-Conservation and Anthropology

## Parion 2021 Yılı Kazı, Restorasyon-Konservasyon Ve Antropoloji Çalışmalarının Değerlendirilmesi

In the Ancient City of Parion, located near the village of Kemer in the Biga district of Çanakkale province, in the northwest of Anatolia's Biga Peninsula, the 2021 excavations were carried out by a team consisting of 13 academicians, 23 archaeologists, 2 restorers-conservators, 2 anthropologists, 1 art historian, 3 architects, 1 translator, 28 volunteer students, and 5 workers. The excavations took place in a total of 7 areas: Odeion, Southern-Tavşandere Necropolis, Drilling 10, Slope Bath, Roman Bath, Agora and Warehouse Building, and the Acropolis Northeast (Inner) Wall. In addition, field restoration and conservation applications were conducted in the sectors of the Acropolis Northeast (Inner) Wall, Roman Bath, Slope Bath, Odeion, Theater, Necropolis, and Drilling 10. In laboratory, conservation-restoration work on metal, glass, bone, terracotta, and stone/marble artifacts was done. In addition, anthropological and paleopathological studies on 22 individuals found in the Southern-Tavşandere Necropo

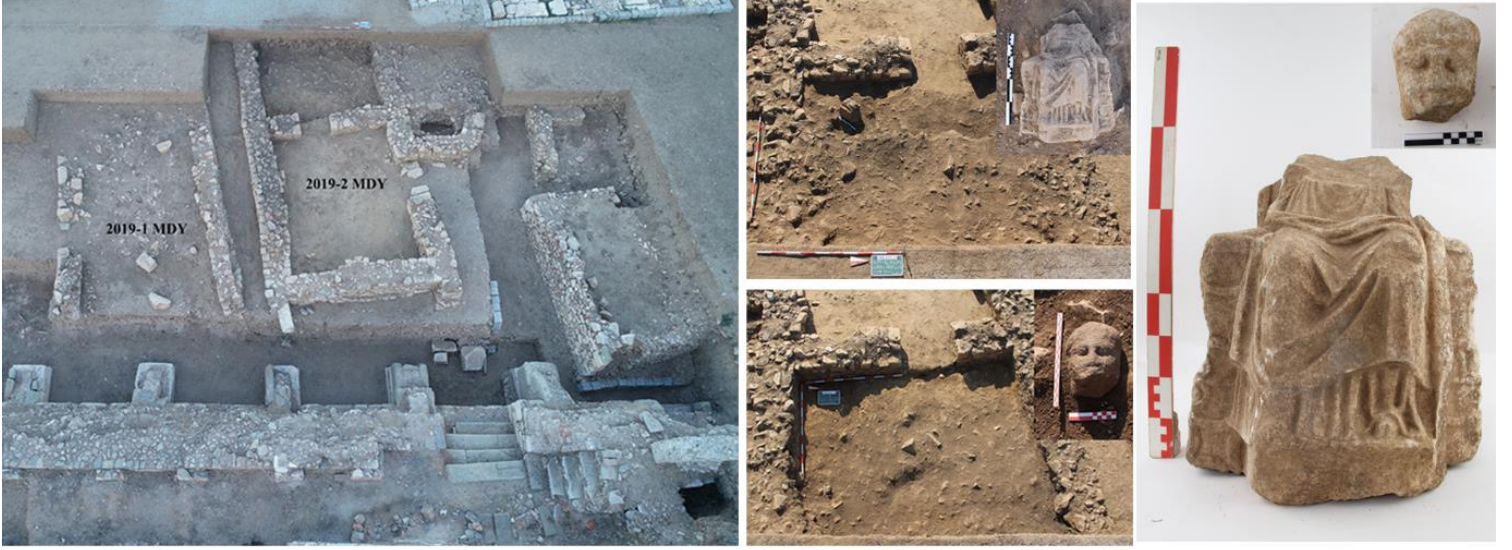
**Figür 2:** 2019-2 MDY'nin doğu mekânı yıkıntısından ele geçen heykeltıraşlık eserleri (Parion Kazı Arşivi)

(**Figür 2 orta alt, sağ**). 2019-2 MDY'nin doğu mekânında moloz dolgunun devam etmesi nedeniyle inilen 8.80 m. kota ulaşılmasına karşın, yapının önceki yıl açılan batı mekânında yarım bırakılan zemin seviyesi için de sonraki süreçte yeniden seviye inme çalışmaları yapılması gerektiği anlaşılmıştır (**Figür 2 sol**). 2019-2 MDY'da gerçekleştirilen çalışmalar sonunda MS 4. yüzyıl ikinci yarısı ile MS 11. yüzyıl aralığına ait 22 adet korozyonlu bronz sikke ve amorf nitelikte Geç Roma ve Bizans Dönemi'ne ait seramik parçaları, 1 cam yüzük kaşı, yapının duvarlarında devşirme olarak kullanılmış, üst gövde ve baş kısmı eksik olan küçük boyutlu bir oturan kadın heykeli ve yine küçük boyutlu bir heykelle ait, özensiz işlenmiş bir yüz parçası ele geçmiştir. Bu buluntuların tamamı göz önünde bulundurulduğunda yapının kullanım evresi için MS 9.-11. yüzyıl aralığı uygun görülmektedir.

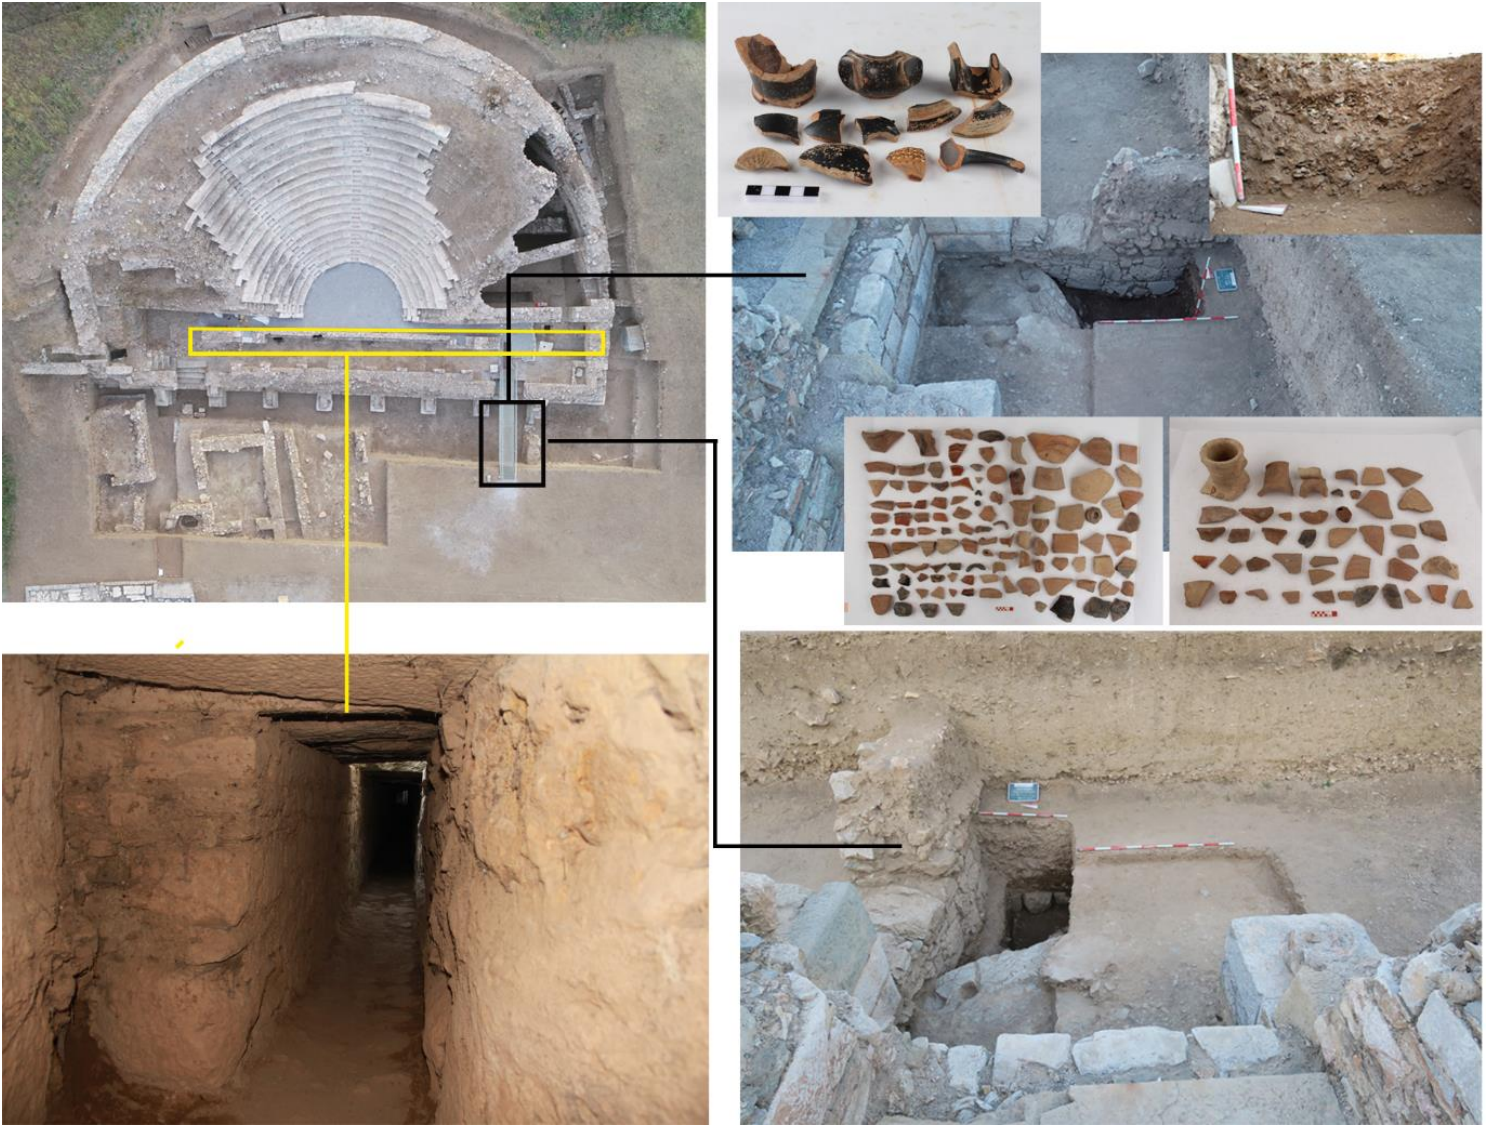
**Figür 3:** Sahne binası kuzey giriş ön kısmındaki dip sondajında üst ve alt evrede bulunan seramik parçaları (üst, alt sağ). Pulpitum altındaki kanalın dolgusu alınan bölümü (alt sol) (Parion Kazı Arşivi)

Odeion'un ön cephesinde, kuzey kısımdaki çalışmalardan bir diğeri olan 2 nolu bölümde de cephe genişletme çalışmaları yapılmıştır (**Figür 1: 2 nolu kısım**). Odeion'un ön cephesindeki belirginleştirme çalışmalarının yanı sıra, yapının orijinal kullanım evresindeki ön cephe giriş zemin seviyesi ve muhtemel yol bağlantısının tespiti için sahne binası kuzey girişi doğu-ön bölümündeki iki payanda arasında dip sondajına başlanmıştır (**Figür 1: 3 nolu kısım**). Bu çalışmalar sonucunda kuzey girişin en alt blok taşının dip kısmından 5-10 cm. seviye inildiğinde, bu taşların dip kısmından süpürgelik tarzı harçlı bir geçişe sahip olduğu anlaşılmıştır. Ayrıca ana kaya üzerinde sıkıştırılmış bir zemin üzerine basit bir ince harçlı zeminin oluşturulduğu, ancak bu basit harç tabakasının üzerinde herhangi zemin döşemesi benzeri kaplama olmadığı tespit edilmiştir (**Figür 3 sağ üst ve alt**). Bu bölümde harçlı zeminin altından görülen ana kaya ışığında, Odeion sahne binasının ana kaya üzerine oturtulduğunu ve bu ana kayanın doğuya doğru derinleşerek devam ettiği de belirlenmiştir<sup>5</sup>. Sondajda devam eden çalışmalarda, dere-sel dolgusunun ortalama 0.30 m. altında başlayıp, ana kaya üzerine oturtulmuş 3 basit mermer bloğu görülebilen bir mimari örgü olduğu belirlenmiştir. Doğuya doğru kesit içerisinde devam eden bu mermer blokların batı yanında, genel olarak MÖ 4. yüzyıl ortaları ve sonları aralığına işaret eden az sayıda seramik parçası ele geçmiştir. Bu veriler nedeniyle, Odeion'un ön kısmındaki topografyada ana kaya üzerine oturtulmuş, Geç Klasik-Erken Hellenistik Döneme ait olması muhtemel bir yapının var olabileceği düşünülmektedir (**Figür 3 sağ üst**).

Odeion'da yapı mimarisi odaklı bir diğer çalışma da, önceki yıl kısmen başlanılan, sahne binası pulpitum duvarı altındaki kanalın iç dolgusunun alınmasıdır. Kısa süreli gerçekleştirilen bu çalışmada da yapının kuzey analemma dış kısmındaki kemerli kanal çıkışından güneye doğru ortalama 13.50 m. ilerlenerek kanal iç kısım dolgusu alınmıştır (**Figür 3 sol alt**).

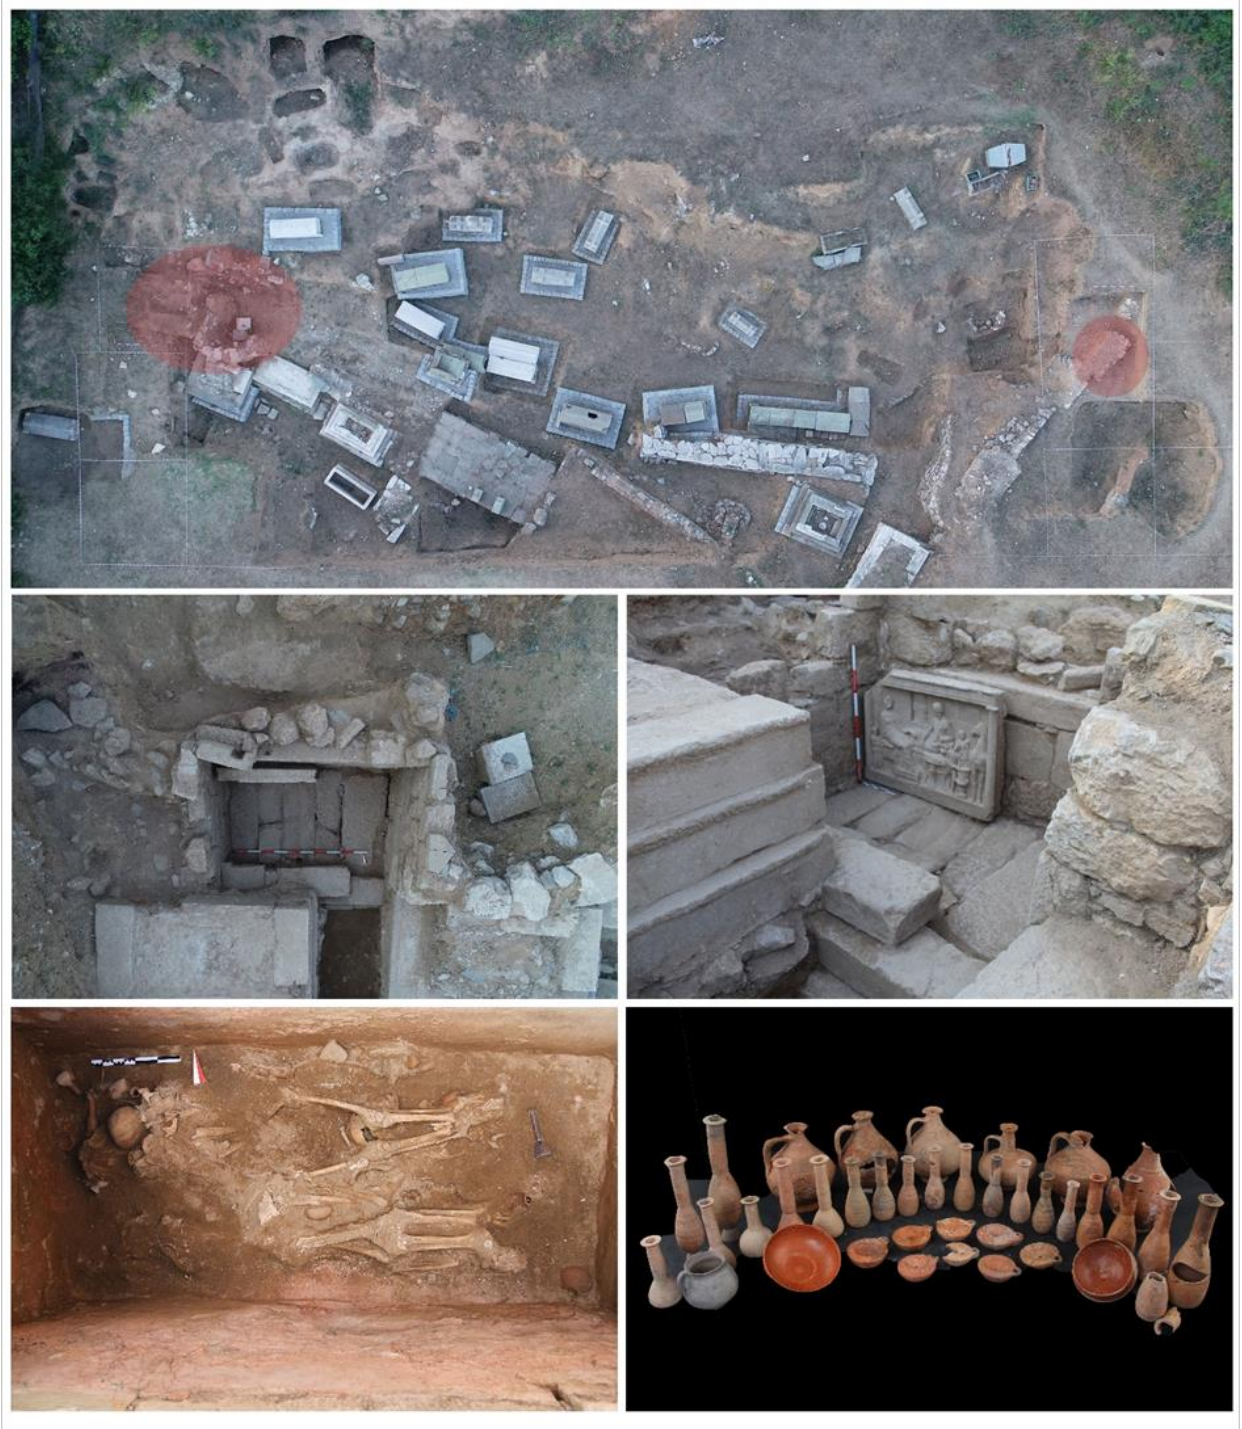
**Figür 4:** Güney (Tavşandere) Nekropolü, AM 6 (Parion Kazı Arşivi)

Güney-Tavşandere Nekropolisinde, gömü evrelerini saptamak ve alan düzenlenişini anlayabilmek için çalışmalar gerçekleştirilmiştir. Bu çalışmalar neticesinde Roma Dönemi'ne tarihlenen tekli ve çoklu gömülere sahip AM 6, M 248, M 249 ve M 250 numaralı mezarlar açığa çıkarılmıştır (**Figür 4a**).

AM 6, gömü alanının güneybatısında tespit edilen anıt mezar kompleksinin batısında yer almaktadır<sup>6</sup>. Doğu-batı yönünde, harç kullanılarak moloz taşlar ile inşa edilen mezarın ön cephesi güneye bakmaktadır (**Figür 4b**). Anıt, altta üzeri 5 adet dikdörtgen taş plaka ile kapatılan mezar teknesi ve onun üzerinde yükselen U biçimli ön cephesi açık, olasılıkla üzeri tonozla kapalı üst örtüden meydana gelmektedir. 2.40x1.13 m ölçülerine sahip tekne, içten ince pembe bir katman ile sıvanmıştır. Tekne pervazları üzerinde yükselen beden duvarları 1.90 m yüksekliğine kadar korunagelmıştır. Mezar, Pompei Porta Nocera Nekropolü'nde<sup>7</sup> yer alan ve yüksek statülü vatandaş ve yöneticilerin tercih ettiği anıtlar ile mimari açıdan benzerlikler göstermektedir. U planlı üst örtü içerisinde kuzeybatı köşeye dayalı olarak dik bir şekilde oturtulan mermer stel ile karşılaşılmıştır (**Figür 4c**). Kuzey beden duvarının içe bakan cephesinde yer aldığı tespit edilen stelin, yerinden sökülerek tekne

kemik öreke, 2 çift altın küpe, 10 adet bronz sikke, 1 adet bronz kulp, demir çivi ve raptiyeler ele geçmiştir<sup>11</sup> (**Figür 4e**). Eserlerin analogik olarak tarihlendirmesi yapılmış ve mezarın MS 1. yüzyıl başları ile MS 2. yüzyıl sonlarına kadar kullanım gördüğü tespit edilmiştir. Parion'un Roma Dönemi'nde elde ettiği koloni statüleri<sup>12</sup> ile refah seviyesinin ve demografisinin doruk noktasına ulaştığı bilinmektedir. AM 6 ve Toprak Kuleler mevki gömü alanındaki oda mezarlarda<sup>13</sup> görülen çoklu gömü kontekstleri bu sosyo-kültürel, ekonomik ve demografik değişimi en iyi yansıtan veriler arasında yer almaktadır.

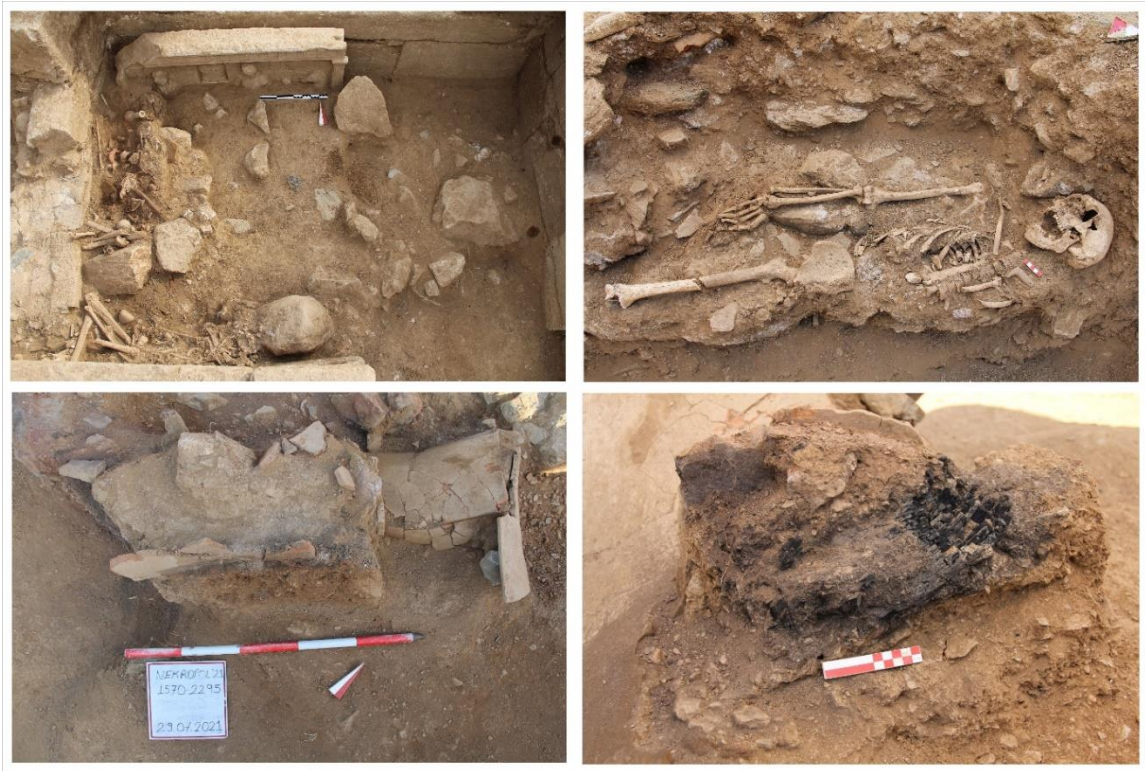
**Figür 5:** Güney (Tavşandere) Nekropolü, M 248, M 249, M 250 (Parion Kazı Arşivi)

Gömü alanının doğusunda gerçekleştirilen çalışmalarda ise tahribata uğramış olan taş podyumun iç kısmında yer alan M 248 numaralı basit toprak mezar ile karşılaşılmıştır (**Figür 5b**). Kuzeydoğu-güneybatı yönünde inhumasyon gömü biçiminde dorsal olarak uzatılan bireyin erişkin erkek olduğu belirlenmiştir. Batı yönde tahribata uğramış iskeletin sol tarafına ait kemiklerde büyük oranda eksiklerin olduğu gözlemlenmiştir. Bireyin sol göğüs üzerinde MS 2.-3. yüzyıla tarihlenen 1 adet pişmiş toprak kukla bacağı<sup>15</sup> ele geçmiştir. Bu alandaki diğer bir gömü ise 2004 yılında Çanakkale Müzesi tarafından gerçekleştirilen kurtarma kazılarında bir bölümü açığa çıkarılmış olan M 250 numaralı kiremit mezardır (**Figür 5c, 5d**). Bireye kremasyon gömü biçimi uygulanmış olup Lakonia tipi stroterler ile kapatılmıştır. Mezar içerisinden ele geçen 1 adet pişmiş

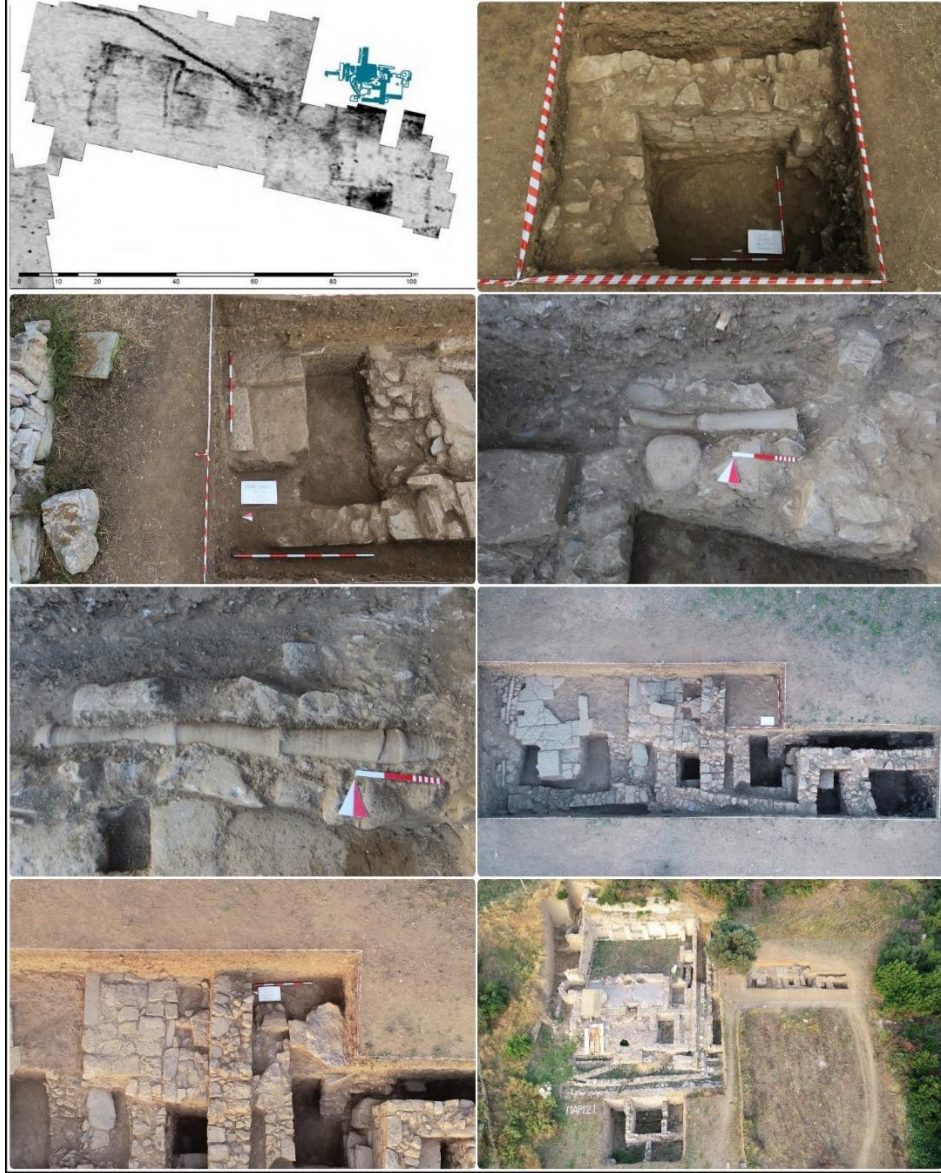
**Figür 6:** Yamaç Hamamı (Parion Kazı Arşivi)

olmayan toprağa eğimli bir şekilde oturan 28 cm uzunluğunda 30 cm çapında sütun tespit edilmiştir. Bu sütunun arkeojeoradar çalışmasında görüntülenen sütunlardan biri olabileceği düşünülmektedir. 12.02 m kota gelindiğinde 2021-5 nolu açmada tespit edilen doğu batı doğrultulu künk sırasının belli bir eğimle devam ettiği gözlemlenmiştir (**Figür 6**). Seviye inme çalışmalarının devamında podyumun yer yer devam ettiği künk sırasının platformun bazı bölümlerini tahrip ettiği görülmektedir. Çalışmalara podyumun takibi amacıyla 2021-6 nolu açmanın güneyinde 2x5 m boyutlarında 2021-7 olarak isimlendirilen açmada devam edilmiştir. Seviye inme çalışmaları sırasında jeofizik çalışmalarında görülen doğu batı doğrultulu duvar tespit edilmiştir. Çalışmaların devamında doğu batı doğrultulu duvarın kuzeyinde düzensiz taşlarla oluşturulmuş zemin tespit edilmiştir (**Figür 6**). Doğü batı doğrultulu duvara yakın konumda zemin üstünde ahşap bir kapıya sahip olabileceği düşünülen çok sayıda demir çivi ve kilit aksamı ele geçmiştir.

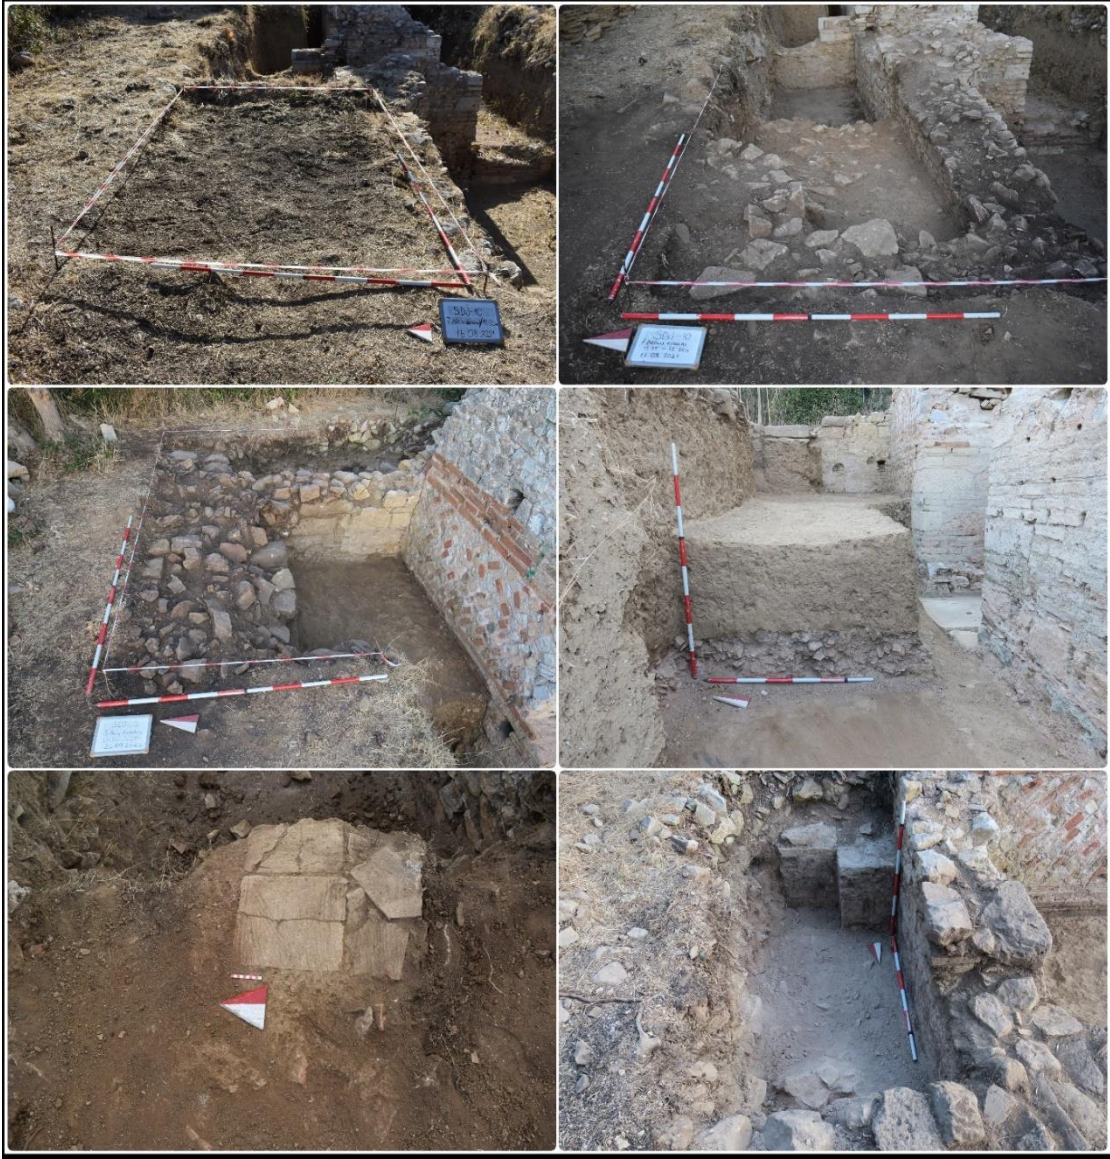
**Figür 7:** Sondaj 10 (Büyük Hamam) (Parion Kazı Arşivi)

İlk olarak 7 nolu bölümde 3.50x2.70 m'lik alanda seviye inme çalışmaları başlanmıştır (**Figür 7**). Sürdürülen çalışmalar sırasında yoğun şekilde irili ufaklı moloz taşların yanı sıra çok sayıda calipter formlu kiremit ve duvarda kullanılan tuğla parçaları gözlemlenmiştir. Açmanın kuzeyinde ilk belirlemelere göre apsis olduğu düşünülen bir taş sırası tespit edilmiş olup, bu taş sırasının altının toprak dolgusu olduğu gözlemlenmiştir (**Figür 7**). Devam eden çalışmalar sırasında geç dönem yapısının batı duvarı da tamamen ortaya çıkarılmış ve 7 nolu bölümde çalışmalar sonlandırılmıştır. 8 nolu bölümde seviye inme çalışmalarına başlanmış ve kemerli girişin doğusundaki kuzey-güney doğrultulu duvarın takibi yapılmıştır. Duvar takibi sırasında duvarın doğruya doğru döndüğü tespit edilmiş, ancak kamulaştırılan alan dışında kaldığı için duvar takibi yapılamamıştır. Bu sebeple kuzey-güney doğrultulu duvarın batı iç kısmında seviye inme çalışmalarına başlanmıştır. Kuzeye doğru sürdürülen çalışmalar sırasında kemerli girişin yıkıntısı olduğunu düşündüğümüz harçlı yıkıntı, yoğun şekilde irili ufaklı moloz taşlar, kiremit ve üst yapıya ait olabileceğini düşündüğümüz calipter parçaları gözlemlenmiştir (**Figür 7**). Kemerli girişin kuzeyindeki duvar ise oldukça tahrip olmuş ve duvarın yıkıntısı olan taş yığınının araları topraktan temizlenerek ortaya çıkarılmıştır. 9 nolu bölümde ise çalışmalara devam edilmiştir. Doğudan batıya doğru devam eden çalışmalar sırasında moloz taş yığıntısının devam ettiği gözlemlenmiştir. Stratigrafi dikkate alınarak sürdürülen çalışmalar sırasında 2 tabaka tespit edilmiş olup, 1. tabaka yaklaşık 1 m dolgu tabakası, 2. tabakada ise ve 25 cm ufak moloz taşlı bir tabaka gözlemlenmiştir (**Figür 7**).

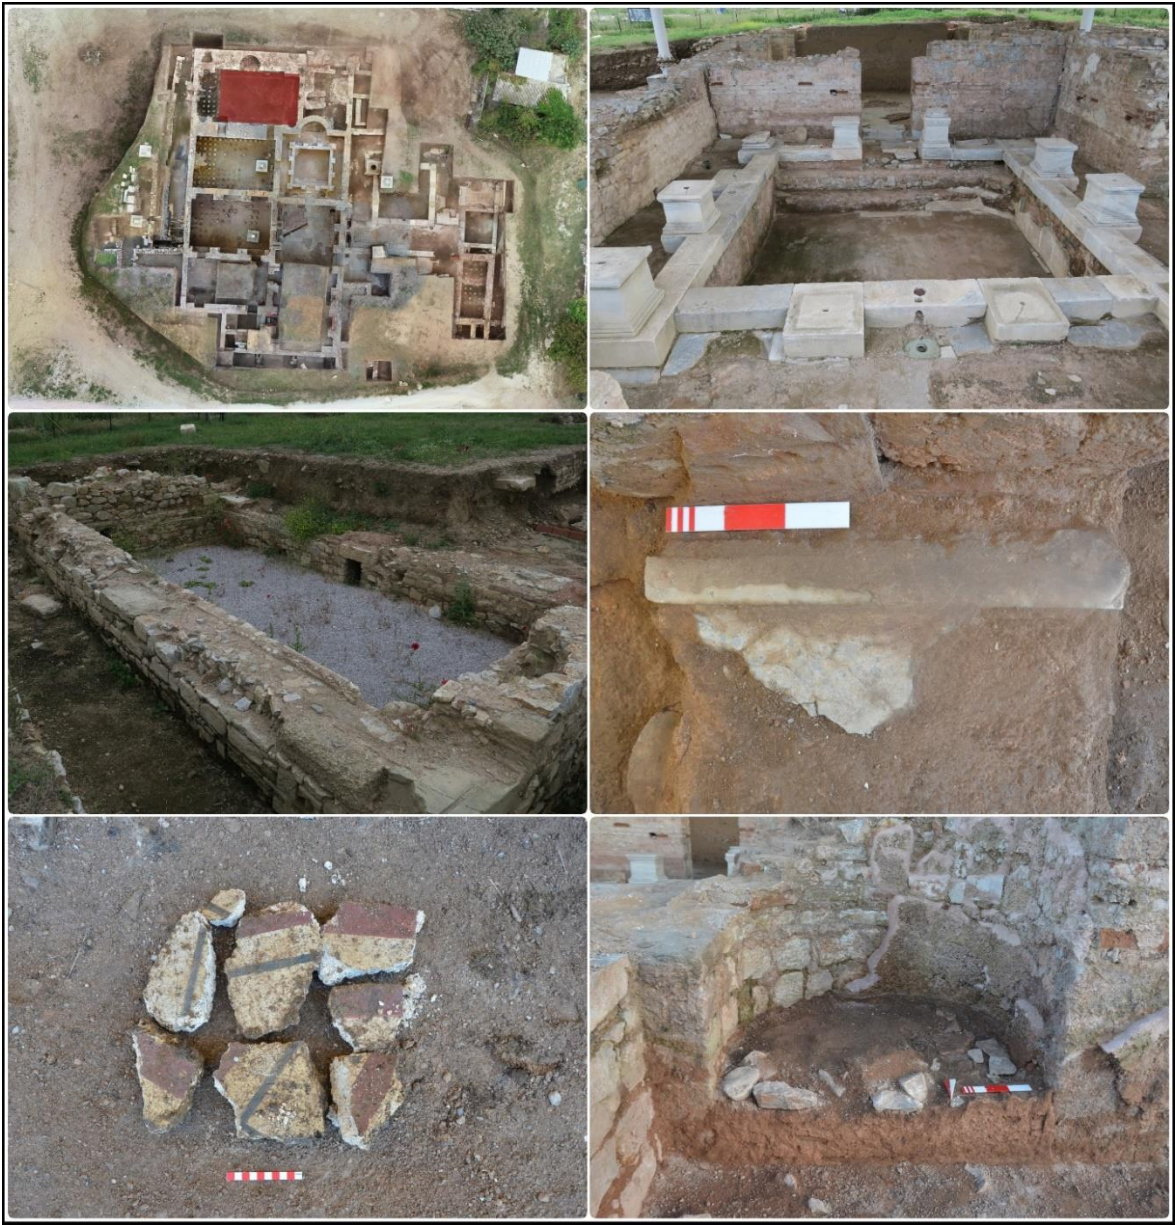
**Figür 8:** Roma Hamamı (Parion Kazı Arşivi)

Parion'da Roma Dönemi kamusal yapılarından biri olan Roma Hamamı, kent merkezinde yer almaktadır<sup>29</sup>. Yaklaşık 2000 m<sup>2</sup>'lik bir alan yerleşen yapıda arkeolojik kazılar 2006 yılında başlamıştır. Yapı Hadrianus Dönemi imar faaliyetleri sırasında inşa edilmiş, MS 5. yüzyılda yıkanma faaliyetleri son bulmuş ve farklı amaçlar için kullanılmaya devam etmiştir<sup>30</sup>. Sıra tipi hamamlar grubu altında değerlendirilen yapıda günümüze kadar on üç salonda kazılar yapılmış ve bu salonlardan altında kazılar tamamlanmıştır<sup>31</sup> (**Figür 8**).

geçmiştir. Bu mermer plakaların apsisli alanın duvarına ait olduğu düşünülmüştür (**Figür 8**). Son olarak, 1345-1235 nolu açmada yer alan tepidariumdan calidariuma geçişi sağlayan kuzey doğu giriş kapısında çalışmalar yapılmıştır. Bu alandaki çalışmalarda kapının iki basamaklı eşiği tespit edilmiş olup, üst basamağın az da olsa mermer ile kaplandığı gözlemlenmiştir.

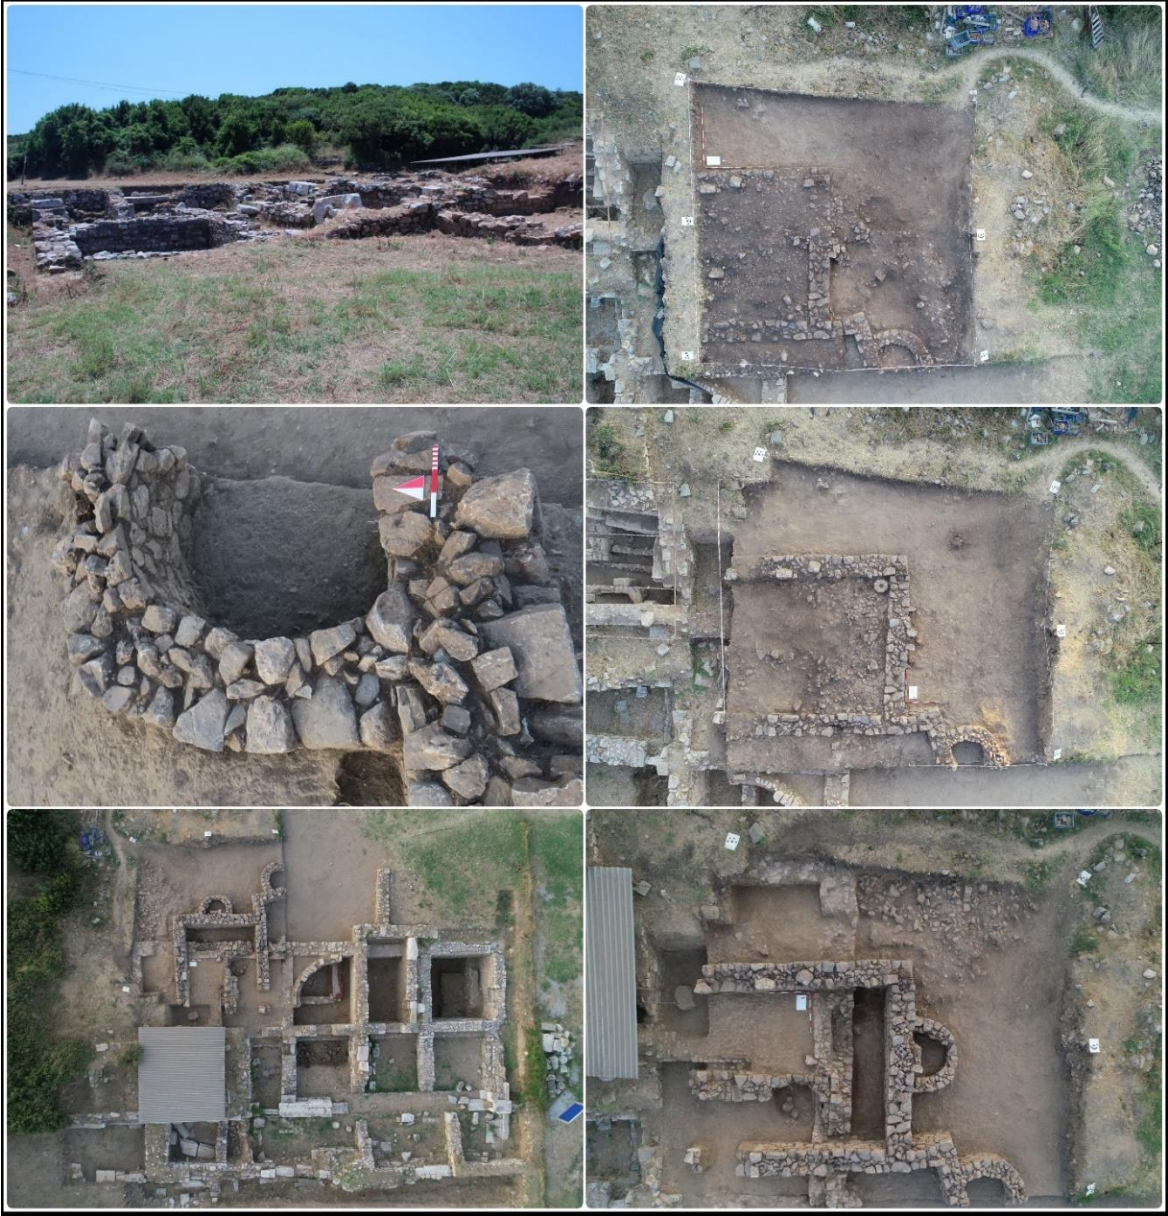
**Figür 9:** Agora ve Depo Binası (Parion Kazı Arşivi)

Agora ve Depo Binası, antik dönemde kurumuş ya da bilinçli olarak ıslah edilerek imar faaliyetleri için oluşturulmuş akarsu yatağında, etrafındaki Roma Hamamı, Odeion ve Tiyatro gibi diğer kamusal yapılar ile birlik oluşturacak biçimde kent merkezinde yer almaktadır<sup>32</sup>. Harmanyeri olarak isimlendirilen alanda tespit edilen ve SDJ I (Sondaj I) olarak adlandırılan yapıda arkeolojik kazı çalışmaları 2006 yılında başlamıştır<sup>33</sup>. 2017 yılına kadar kesintisiz devam eden kazı çalışmaları 2019 yılından günümüze kadar aralıksız sürdürülmektedir. 2019<sup>34</sup> ve 2020<sup>35</sup> yıllarındaki kazı çalışmalarının ardından Agora ve Depo Binası 2021 yılı çalışmalarında temel hedef, bugüne kadar açığa çıkartılan alanların kuzeybatısında kalan 6725-5760, 6720-5760, 6725-5755 ve 6720-5755 nolu açmaların açık alan sistemiyle kazılarak alanın geç dönem mimari yapılanmasını anlamlandırmak olmuştur. Bu doğrultuda öncelikle belirlenen açmalarda deniz seviyesinden 10.55-8.38 m. kot aralığında 1.1. tabaka olarak adlandırılan ve tarım toprağı, yoğun moloz taş ve yoğun kiremit-tuğla parçalarından oluşan tabakada seviye inme çalışmalarına başlanmıştır. Seviye inme çalışmaları sırasında 6720-5755/6720-5760 nolu açmaların kuzeyinde açık kahverengi ve yoğun iri moloz taştan oluşan tabakanın modern dolgu olduğu anlaşılmış ve bu tabaka 1.2. olarak isimlendirilerek kaldırılmıştır. 6725-5765 nolu açmada gerçekleştirilen seviye inme çalışmaları sırasında mekânın kuzeybatı köşesine ait olduğu düşünülen moloz taşlarla harçsız olarak inşa edilmiş bir duvarla karşılaşmıştır ve bu duvarın doğusunda kalan bölüm 1 nolu mekân olarak adlandırılmıştır (**Figür 9**). Çalışmaların devamında 6720-5760 nolu açmada 1.3. olarak isimlendirilen tabakanın kaldırılmasıyla aynı duvarın kuzey-güney yönlü olarak devam ettiği, duvarın batısını doğu-batı yönlü bir duvarın kestiği anlaşılmış ve 6720-5765 nolu açmada kuzey-güney yönlü duvarın paralelinin tespit edilmesiyle bu alanın geniş bir mekân olduğu tespit edilmiş ve 2 nolu mekân olarak adlandırılmıştır (**Figür 9**). 1 nolu mekânın kuzeyinde apsidal bir düzenleme tespit edilmiştir. Apsidal düzenleme ile 1 nolu mekânın kuzey duvarının örgü tekniği incelendiğinde bu iki duvarın çağdaş olduğu anlaşılmaktadır. 2 nolu mekân içerisinde gerçekleştirilen çalışmalarda mekânın kuzey-batı köşesinde havan olarak kullanıldığı düşünülen içi oyulmuş Korinth düzeninde bir sütun başlığına rastlanmıştır. 2 nolu mekânda devam eden çalışmalarda 9.62-9.48 m. kot aralığında üst örtünün yıkılması ile olduğu anlaşılan yoğun kiremit tabakası tespit edilmiş ve bu alan 1.6. tabaka olarak adlandırılmıştır (**Figür 9**). 2 nolu mekânın doğu duvarında 1 nolu mekâna geçişi sağlayan giriş açıklığı tespit edilmiştir. Kiremit tabakasının kaldırılmasının ardından tespit edilen sütun başlığının alt kotta bulunması ve kapı eşiği birlikte düşünüldüğünde mekânın sıkıştırılmış toprak zemininin 1.7. tabaka olarak ayrı değerlendirilmesi gerekmektedir (**Figür 9**).

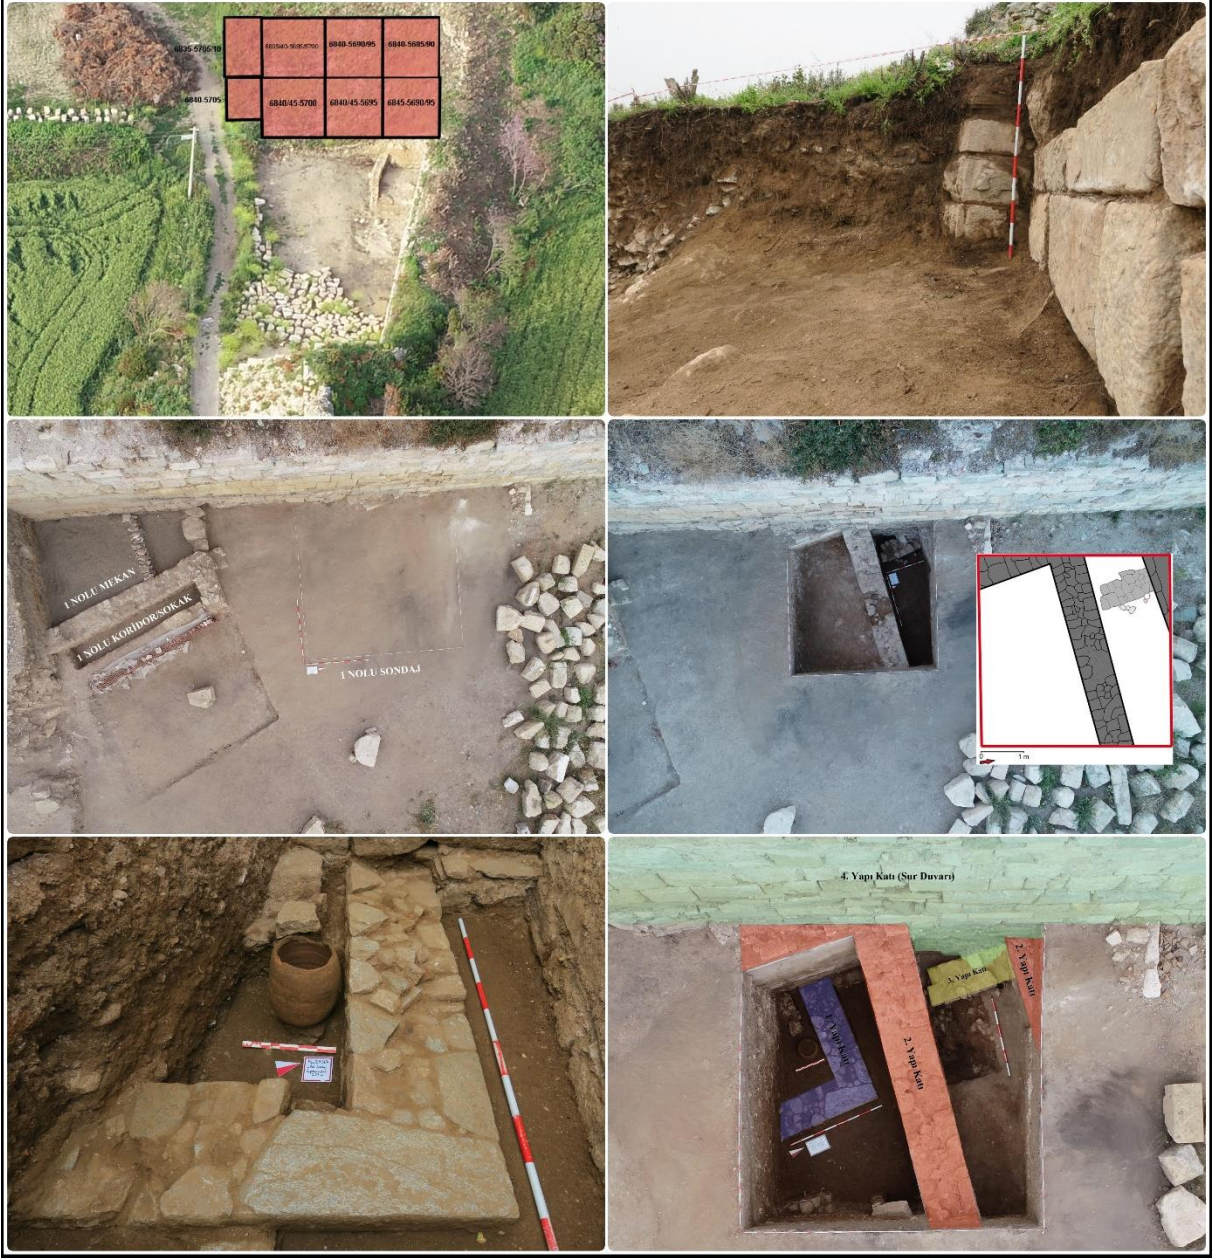
**Figür 10:** Akropol Doğu İç Suru (Parion Kazı Arşivi)

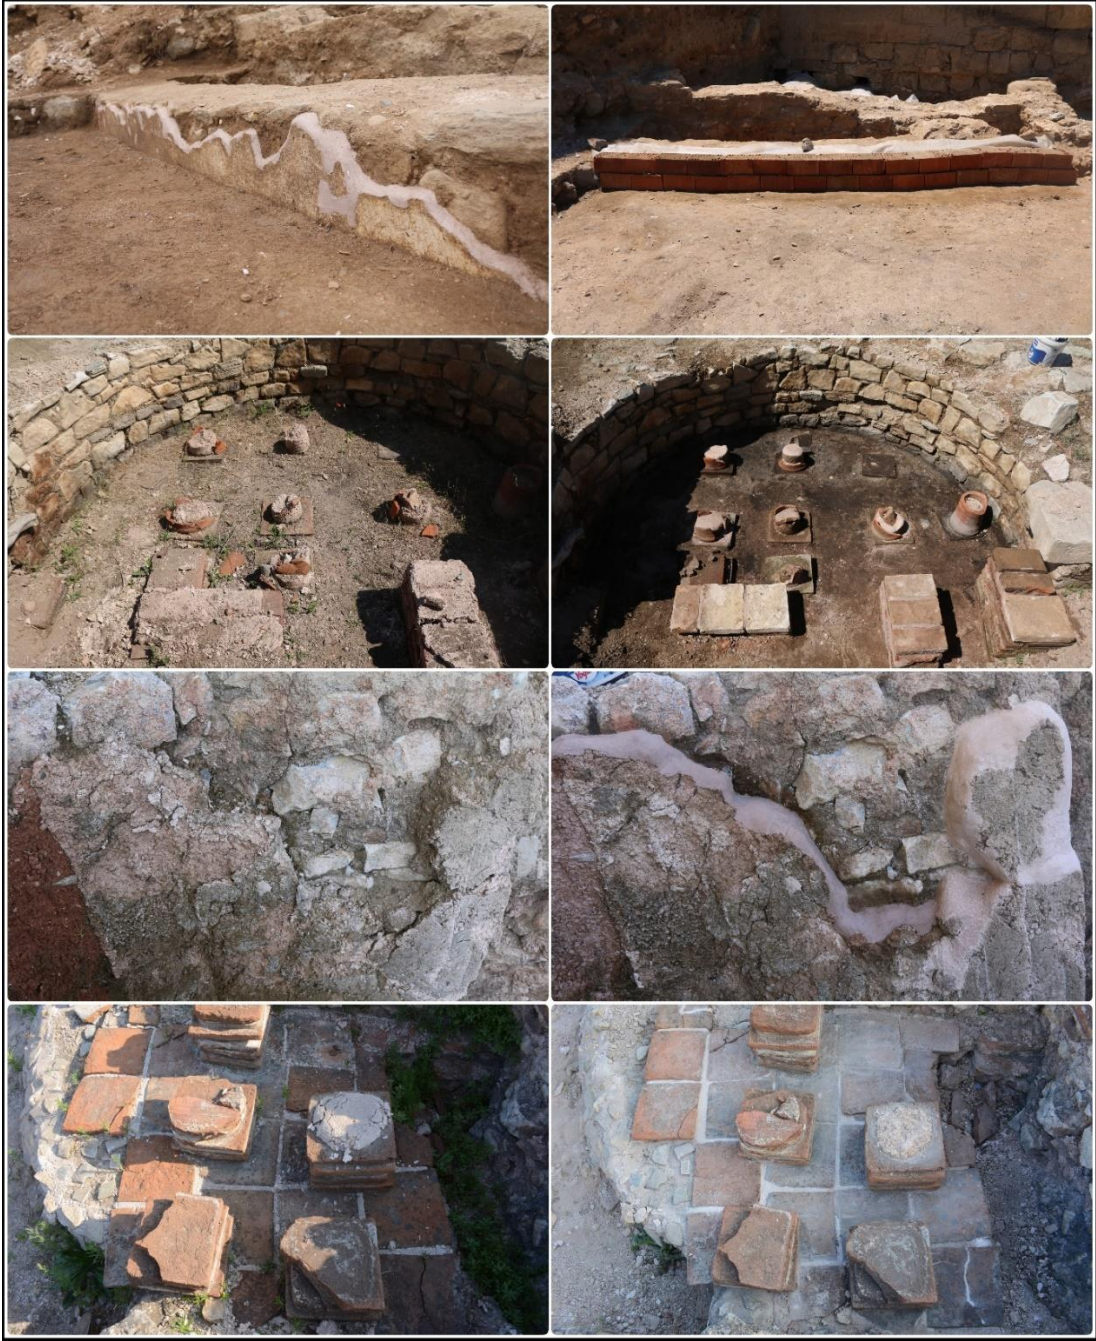
**Figür 11:** Arazi restorasyon ve konservasyon uygulamaları (Parion Kazı Arşivi)

Parion Antik Kenti 2021 yılı kazı sezonunda Kuzey Sur, Roma Hamamı, Yamaç Hamamı, Odeion, Tiyatro, Nekropolis ve Sondaj 10 kazı alanlarında önleyici ve etkin koruma uygulamaları gerçekleştirilmiştir. Söz konusu önleyici koruma uygulamaları kapsamında; duvar sıvalarında ve tabanda korunmuş durumda olan mermer plakalarda ve pişmiş topraklarda, bordür ve enjeksiyon uygulamaları, Sondaj 10'da giriş kapısı kemer desteklemesi yapılmıştır (**Figür 11-12**).

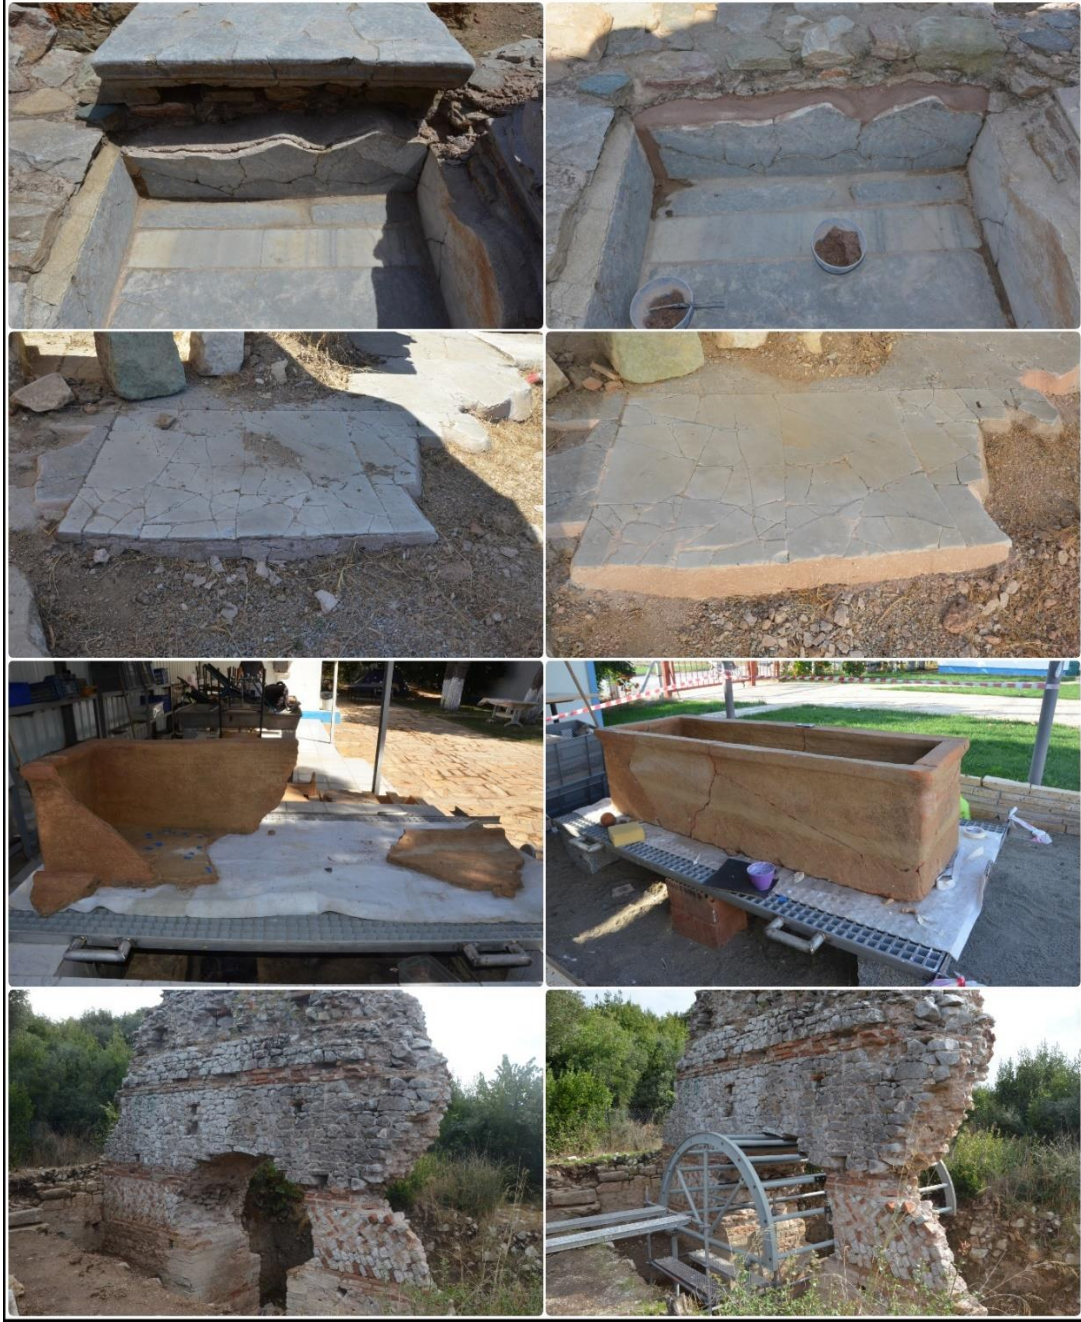
**Figür 12:** Arazi restorasyon ve konservasyon uygulamaları (Parion Kazı Arşivi)

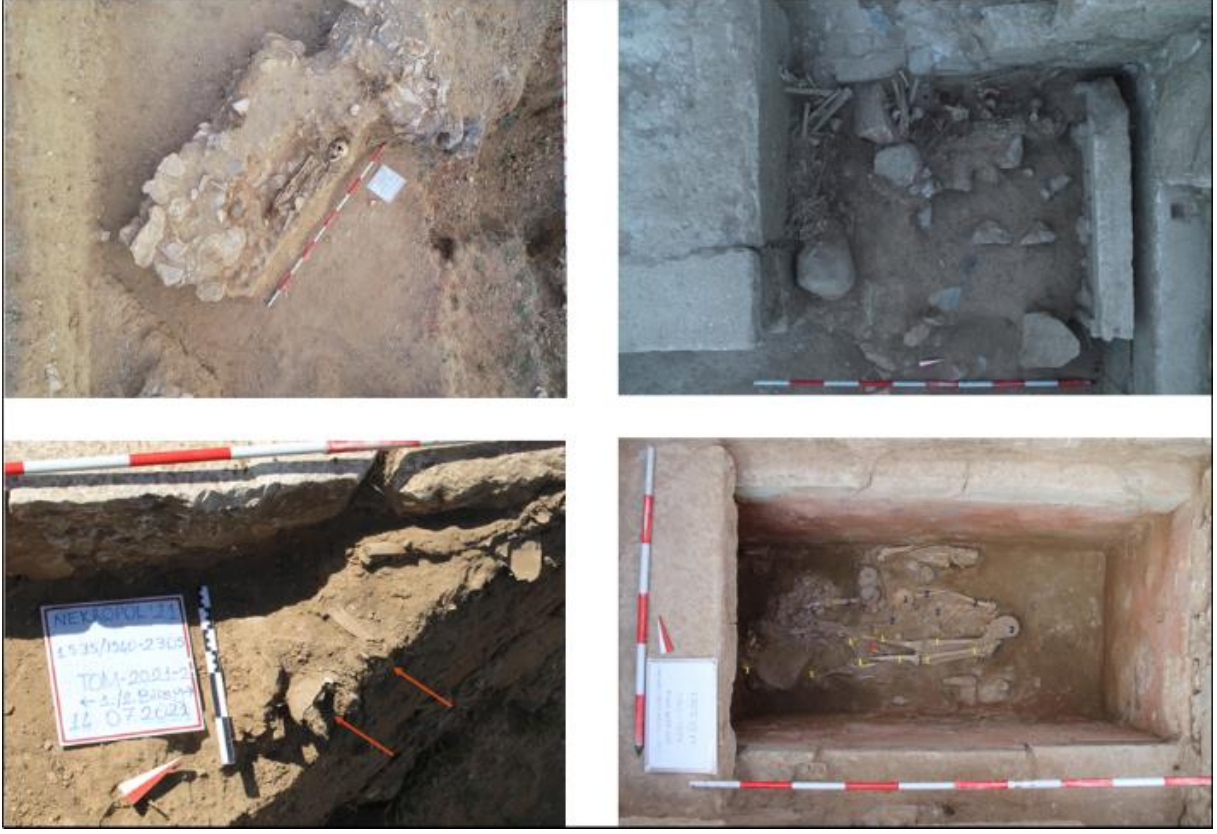
**Figür 13:** AM 6 nolu mezar antropoloji çalışmaları (Parion Kazı Arşivi)

tabaka ile kaplı olarak ele geçmiştir. Arkeolojik kazı alanlarından elde edilen iskelet kalıntıları üzerinde yapılacak analizlerden daha doğru ve güvenilir bir sonuç elde edebilmek için öncelikle kemikler üzerindeki toprakların temizlenmesi önemlidir<sup>50</sup>. Bu yüzden iskelet materyallerinin önce temizleme işlemleri gerçekleştirilmiş ve sonrasında kemiklerin gruplama çalışmaları yapılarak Antropolojik analizlerine başlanmıştır.
